**TÍTULO DE LA TESIS:
“PROYECTO DE RESTAURACIÓN Y PUESTA EN VALOR DE LA CASA
DEUSTUA, TACNA - 2017”**

VOLUMEN I

TESIS PARA OPTAR EL TITULO PROFESIONAL DE ARQUITECTO

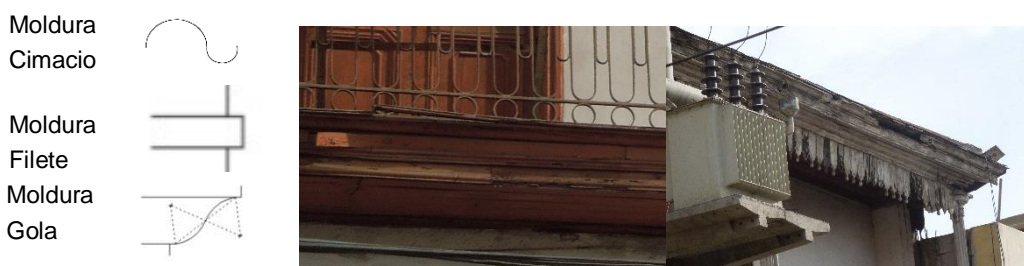
Las lesiones que presenta son físicas mecánicas y químicas como humedad, fisuras grietas, desprendimientos aparición de organismo xilófagos (ver plano EA-07).

Figura 53. Cornisa de fachada

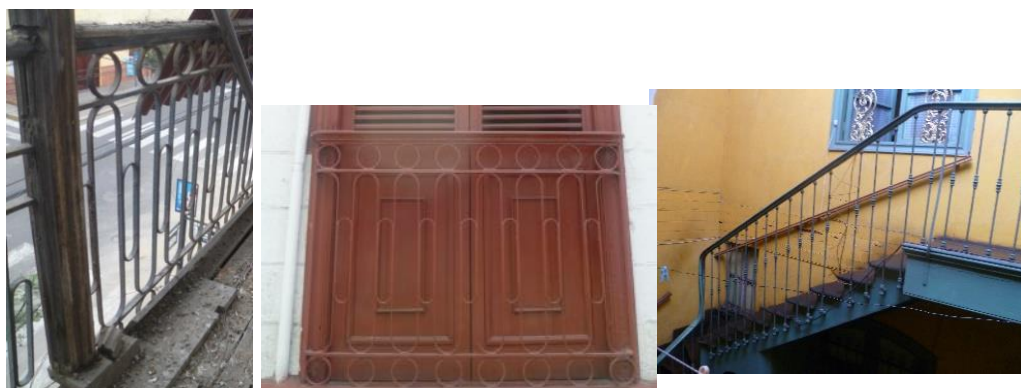
Las lesiones que presenta son mecánicas y químicas como oxidación en el material, desintegración de resina en madera (ver plano EA-07).

Figura 54. Detalle de barandas

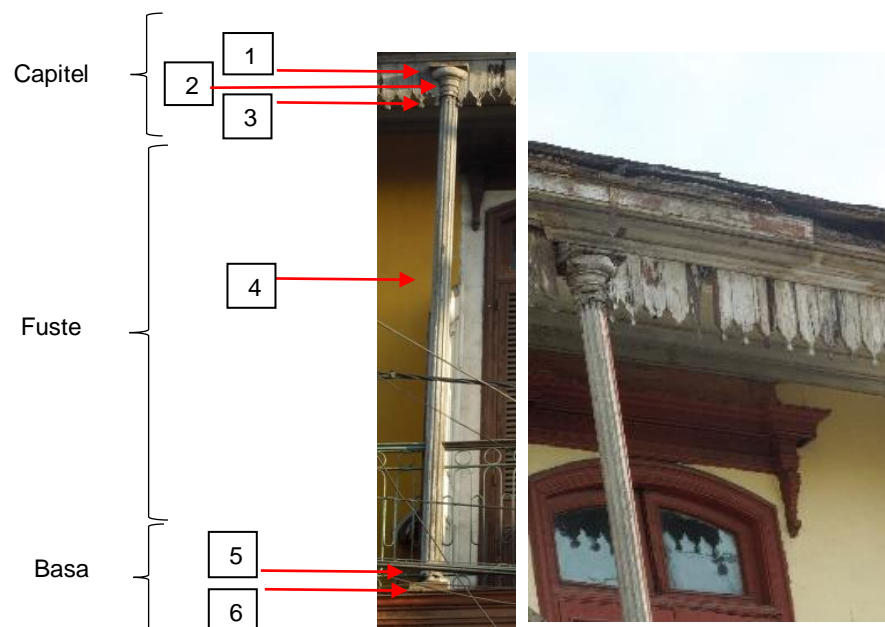
Las lesiones que presenta son físicas, mecánicas y químicas: desintegrándose la resina, suciedad, desprendimiento del elemento , grietas fisuras, organismos xilófagos (ver plano (EA-07).

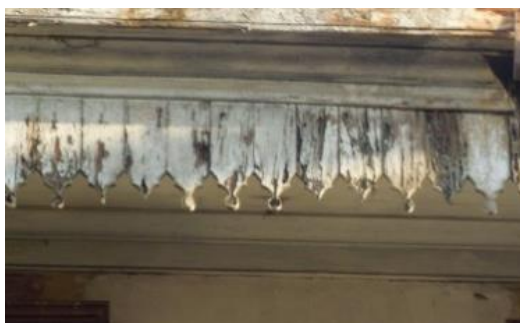
Las lesiones que presenta son mecánicas y químicas: habiendo desprendimiento del elemento y Aparicio de organismos xilófagos(ver plano EA-07).

Figura 56. Elementos de ornamentación
Fuente: Elaboración Propia, 2017

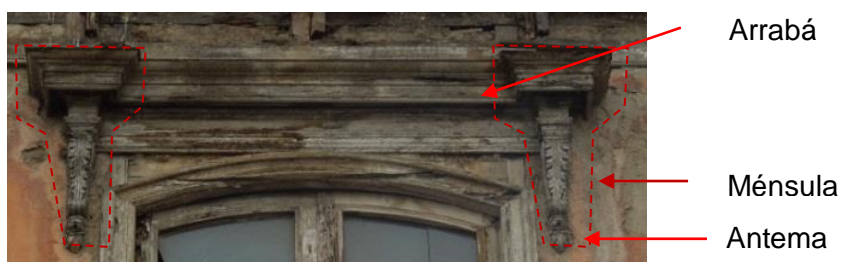
Las lesiones que presenta son física, mecánica y química: por suciedad de las palomas, desprendimiento, pudrición de material por organismos (ver plano EA-07).

Figura 57. Ornamentación en vanos de fachada

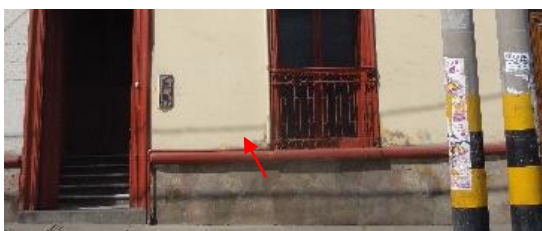
Las lesiones que presenta son mecánicas: por desprendimiento de material

Figura 58. Bozel

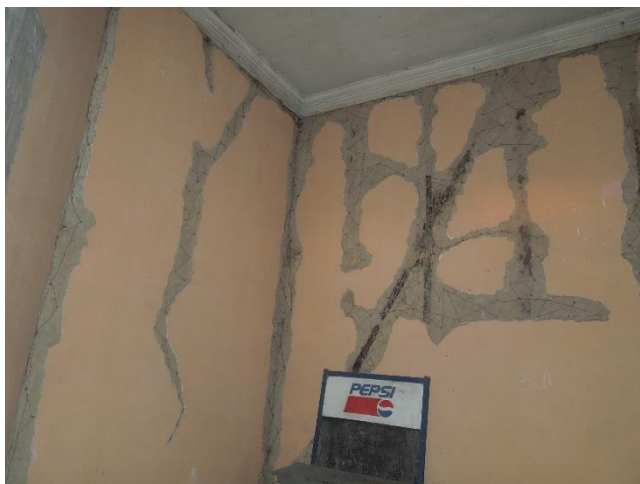
Imagen N°01: Fisuras en las paredes producto del sismo

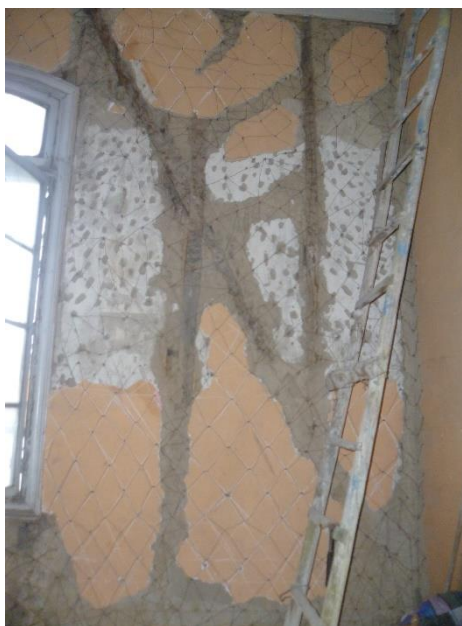
Imagen N°02: Fisuras en las paredes producto del sismo

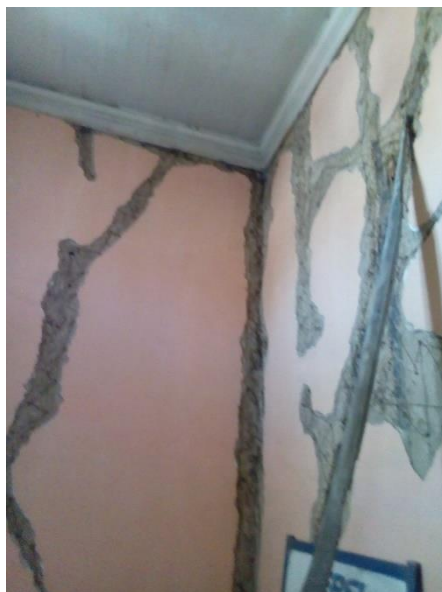
Imagen N°03: Fisuras en las paredes producto del sismo

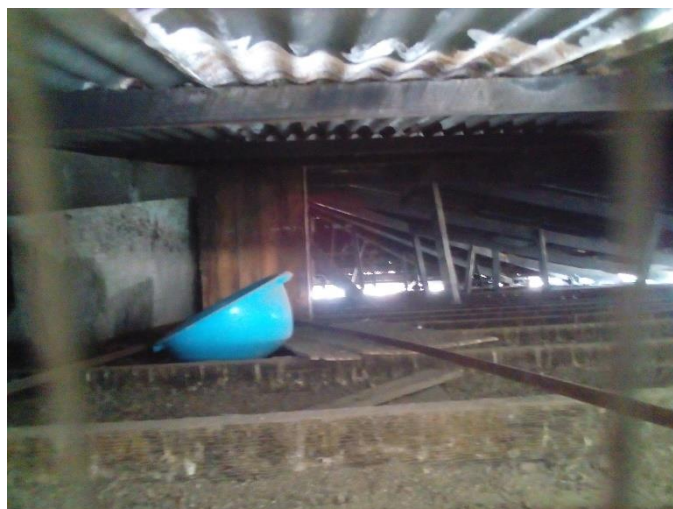
Imagen N°04: Se aprecia las estructuras de madera bastante deterioradas y la cobertura de calamina en su mayoría con presencia de óxido.

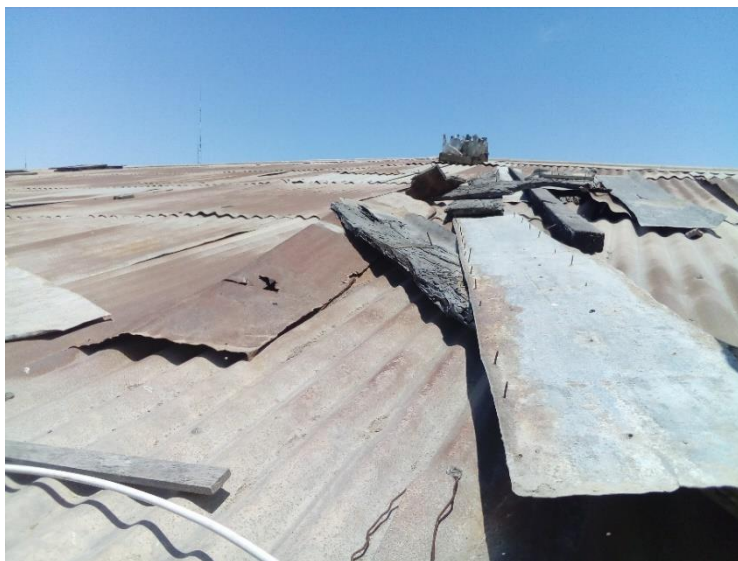
Imagen N°05: Se aprecia la cobertura deteriorada por efectos del intemperismo (Lluvia, sol y viento)

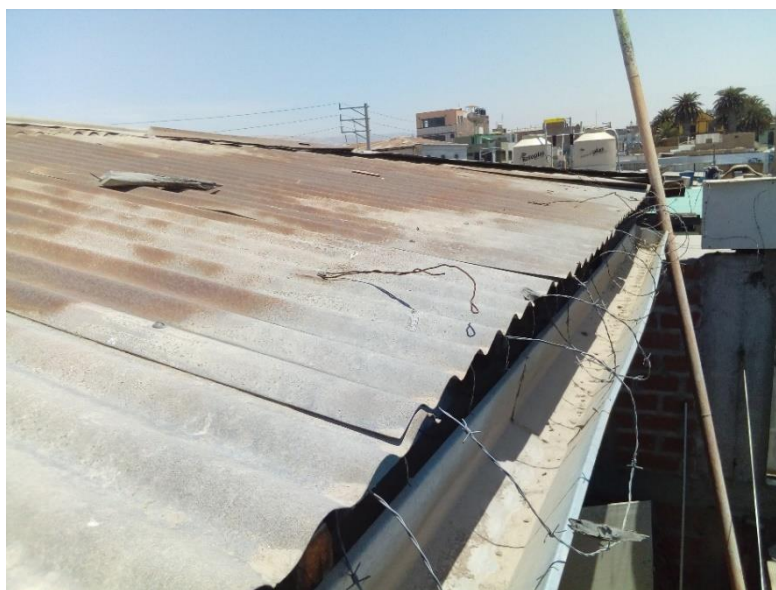
Imagen N°06: No se tiene cubierto los espacios donde ingresan las palomas, que deterioran aún más los materiales de la cobertura.

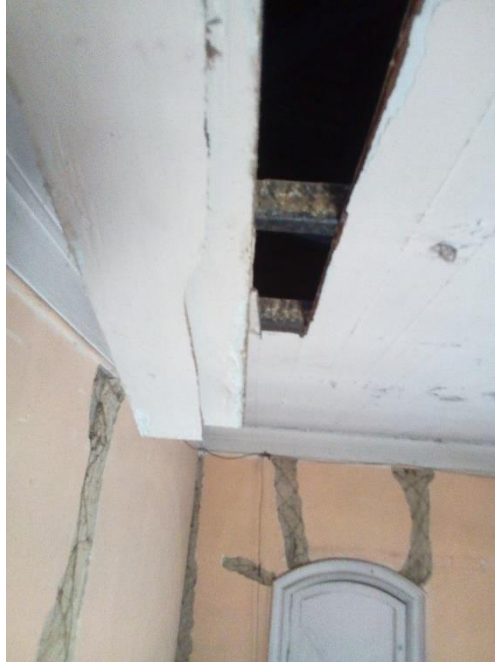
Imagen N°07: El cielorraso se encuentra muy deteriorado y se evidencia la presencia de palomas.

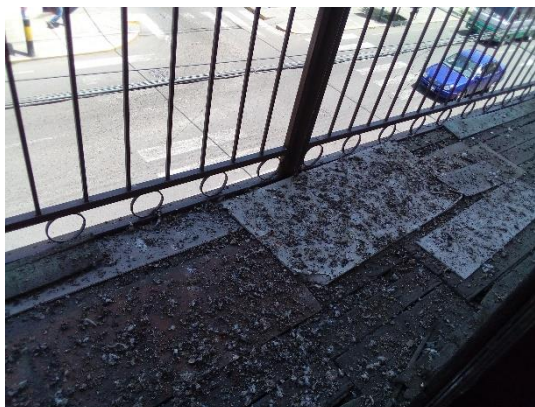
Imagen N°09: Se observa el mal estado de los aleros con probabilidad de colapso.
