**UNIVERSIDAD PRIVADA DE TACNA**

**TESIS**

“EVALUACION DEL DETERIORO SUPERFICIAL DE LA CARPETA  
ASFÁLTICA DE LA AVENIDA SOLDADO ESTANISLAO CONDOR  
ENTRE LA AVENIDA N° 8 Y LA AVENIDA LOS MOLLES, DEL  
DISTRITO CORONEL GREGORIO ALBARRACIN LANCHIPA -  
TACNA ,2018”

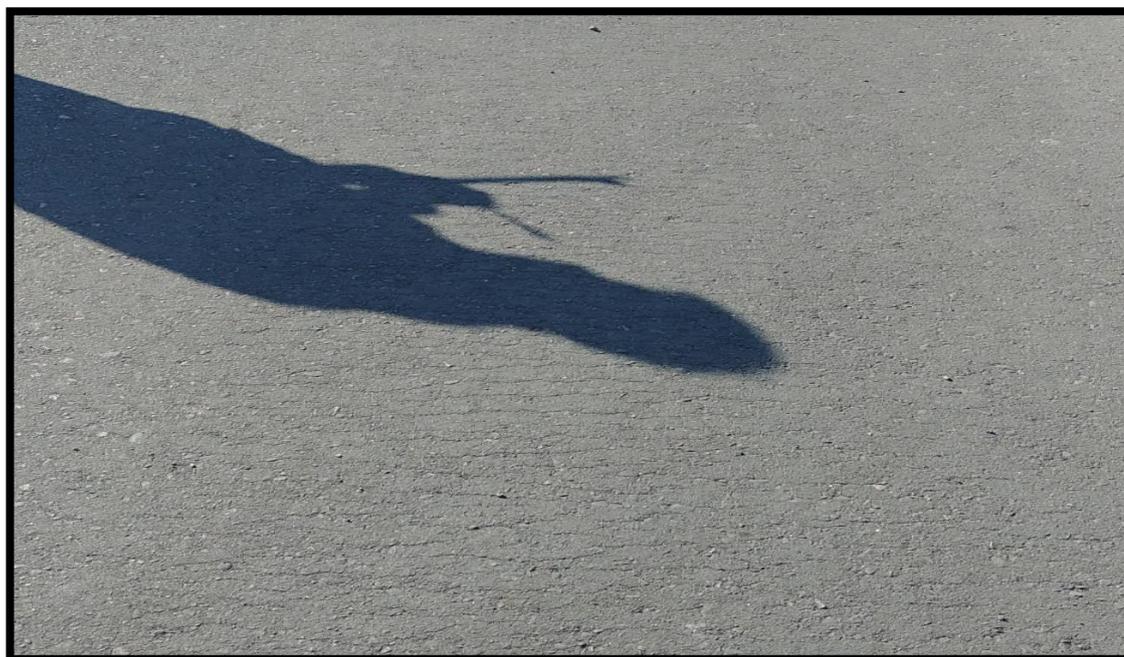
PIEL DE COCODRILO

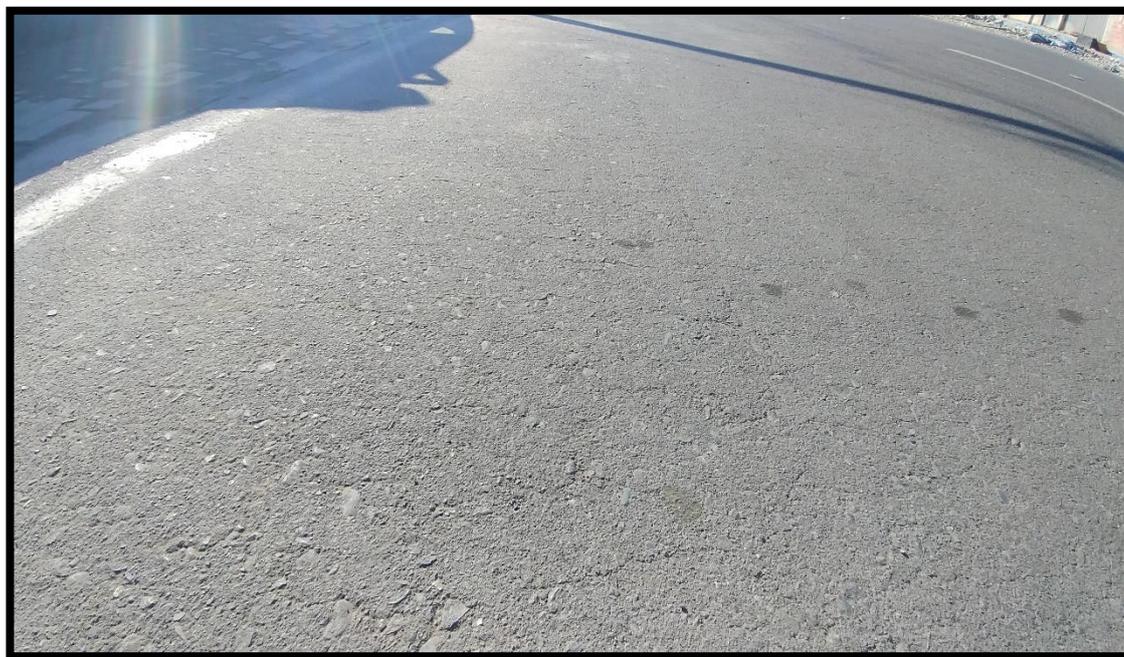
PIEL DE COCODRILO

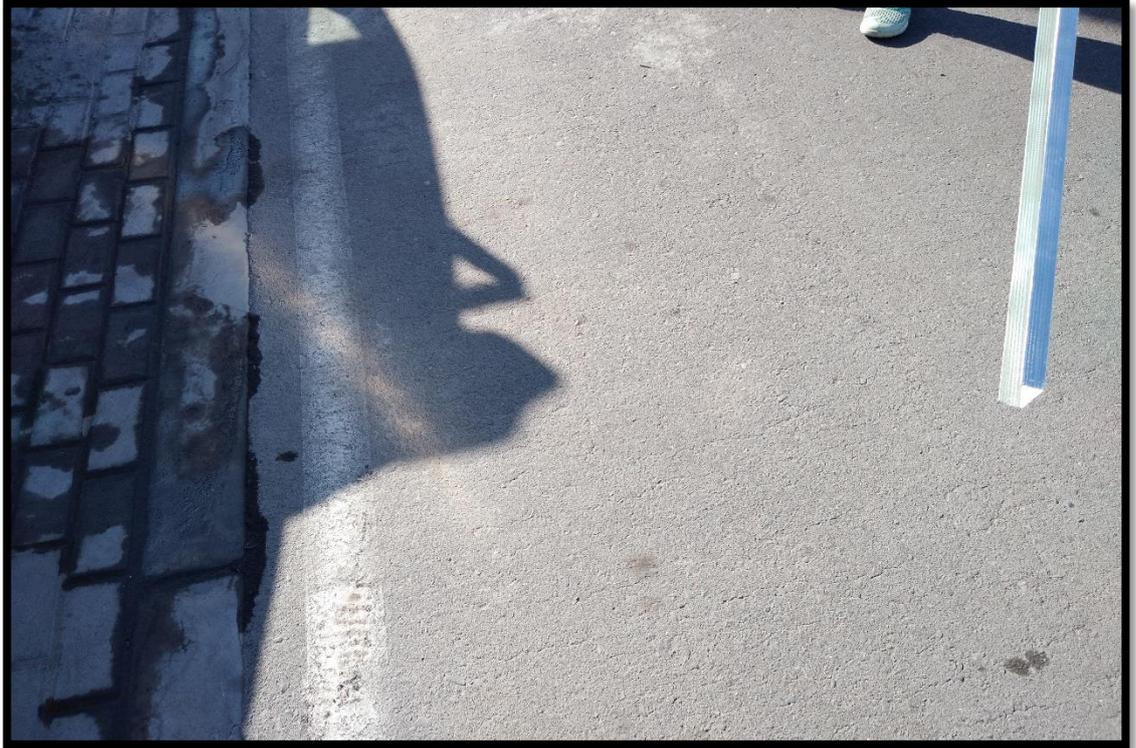
PIEL DE COCODRILO

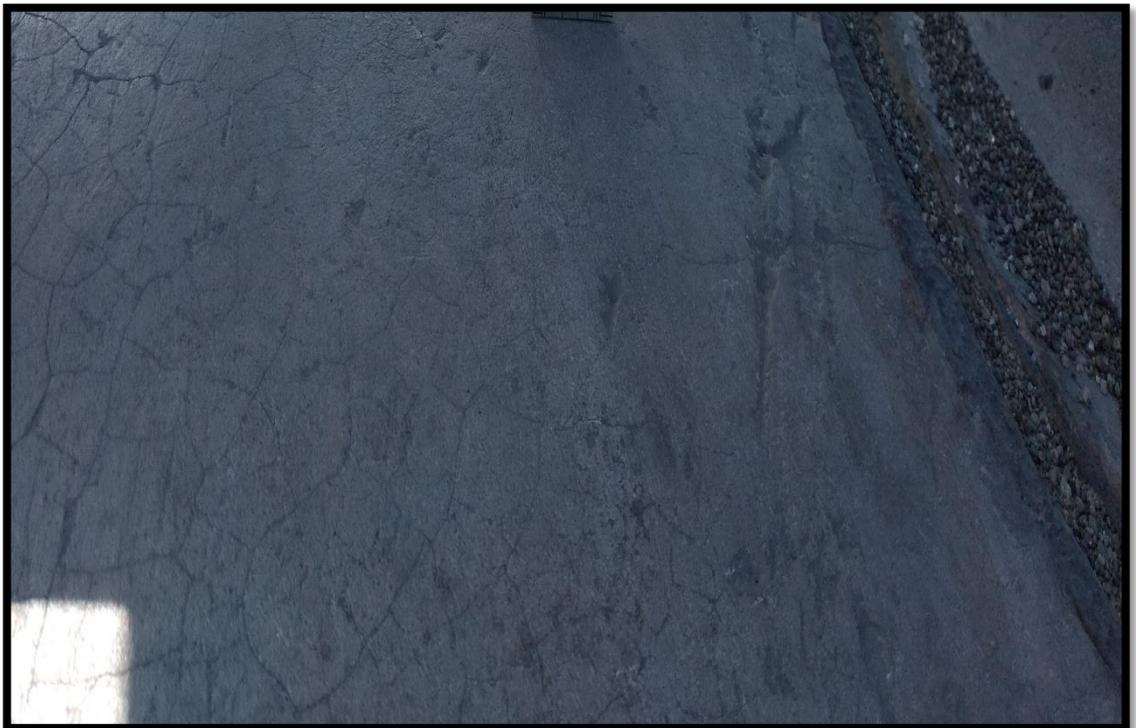
PIEL DE COCODRILO

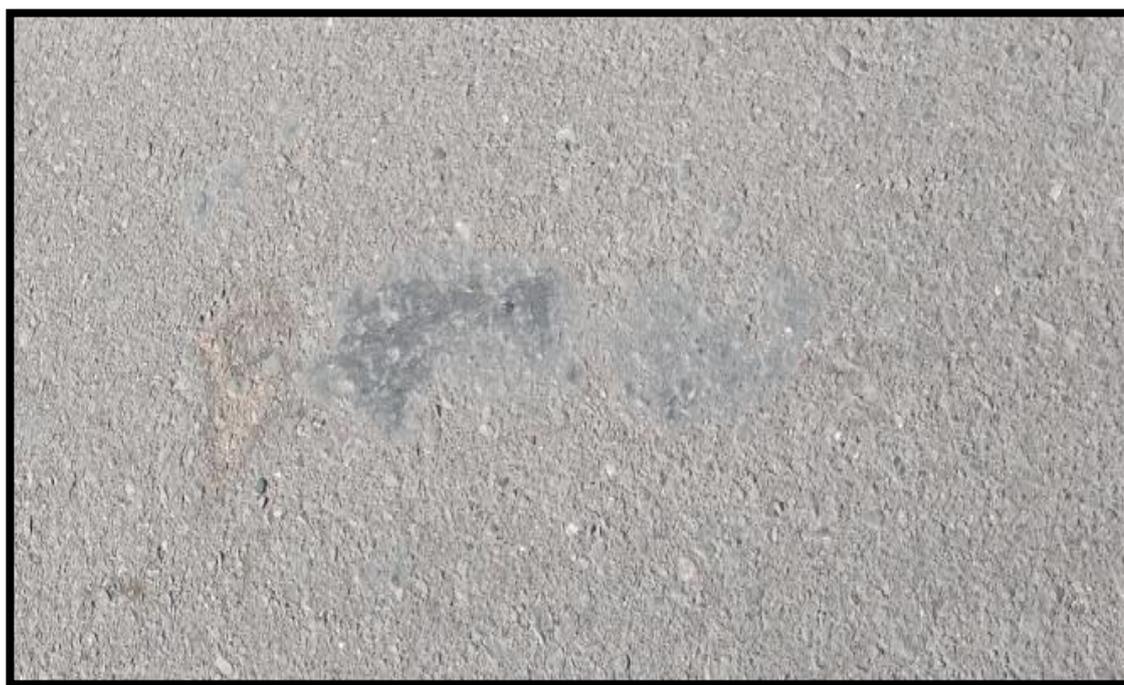
EXUDACIÓN

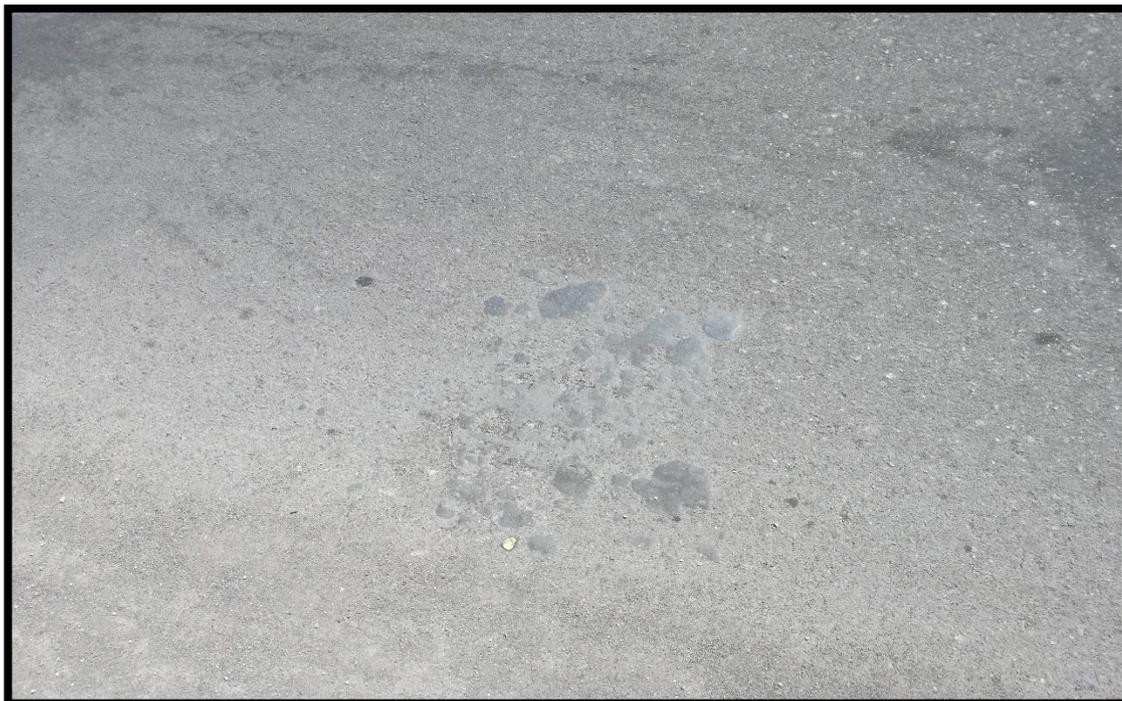
EXUDACIÓN

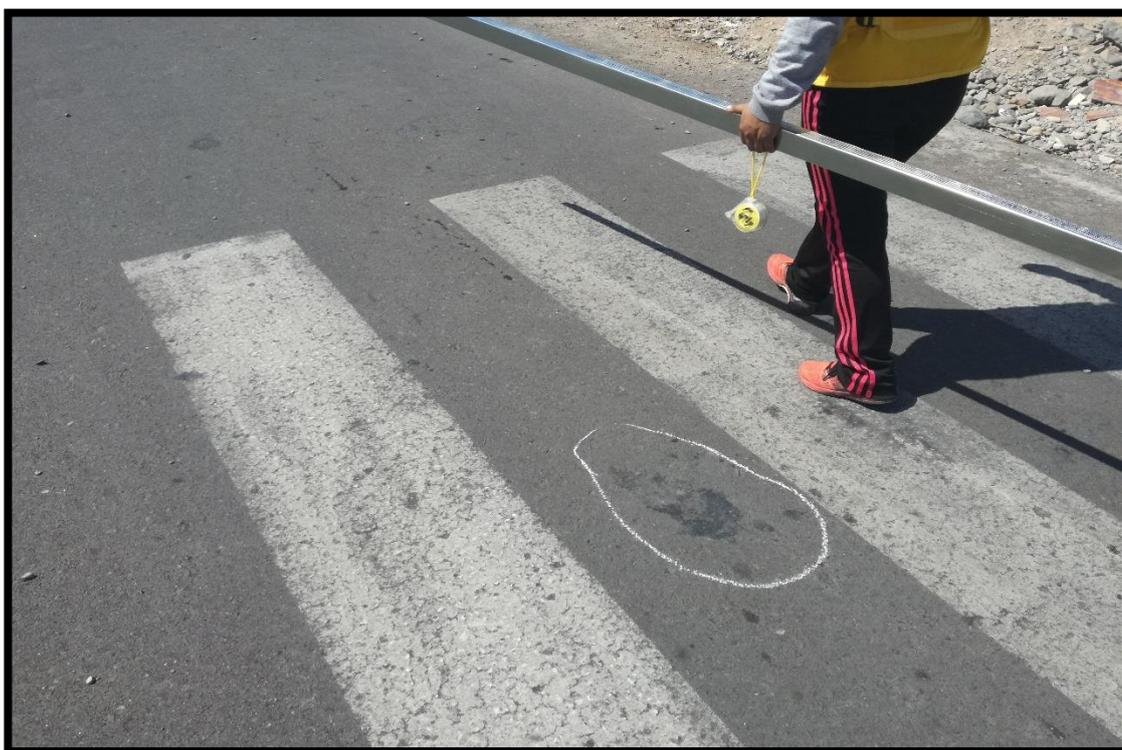
EXUDACIÓN

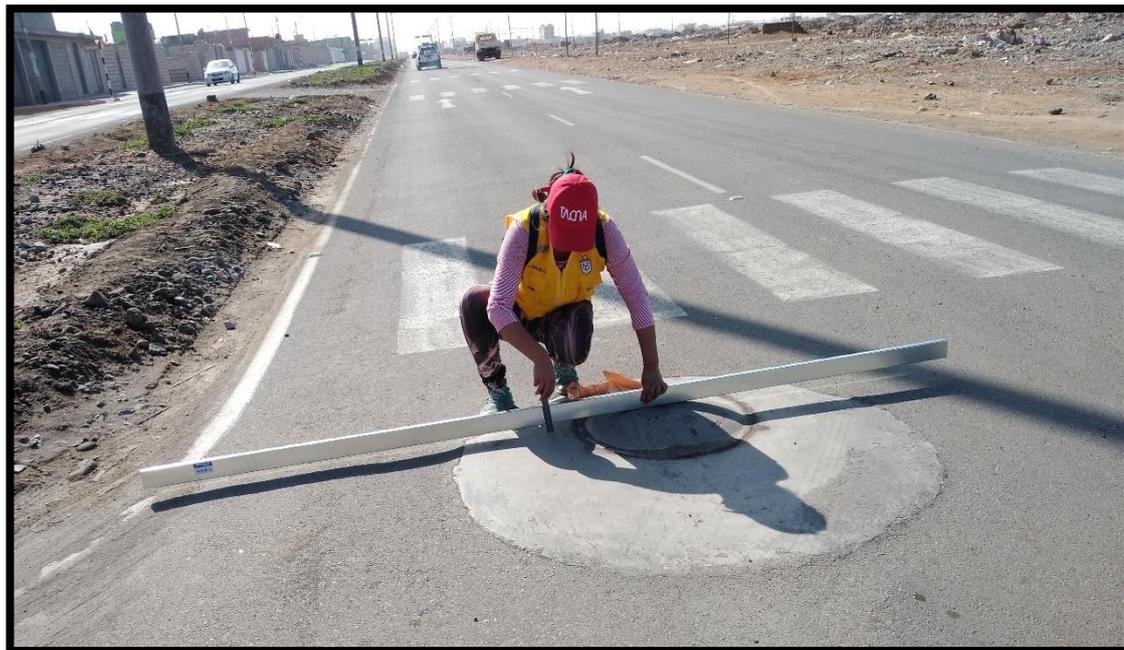
ABULTAMIENTO

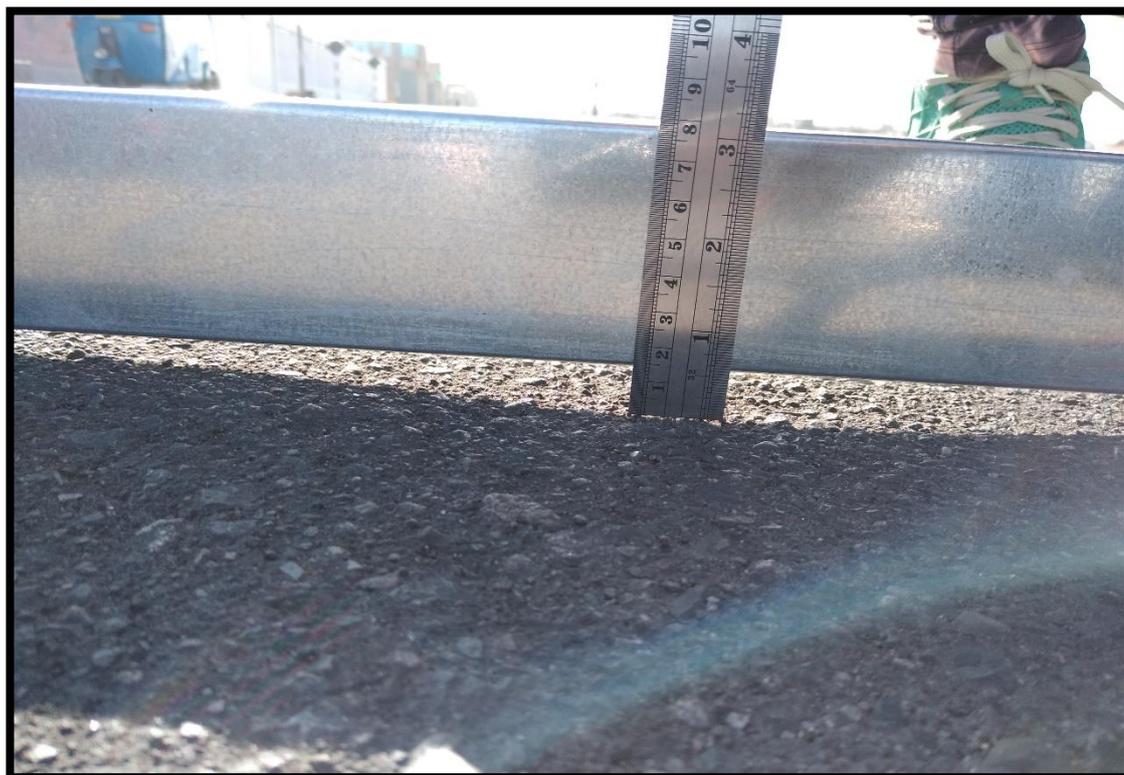
HUNDIMIENTO

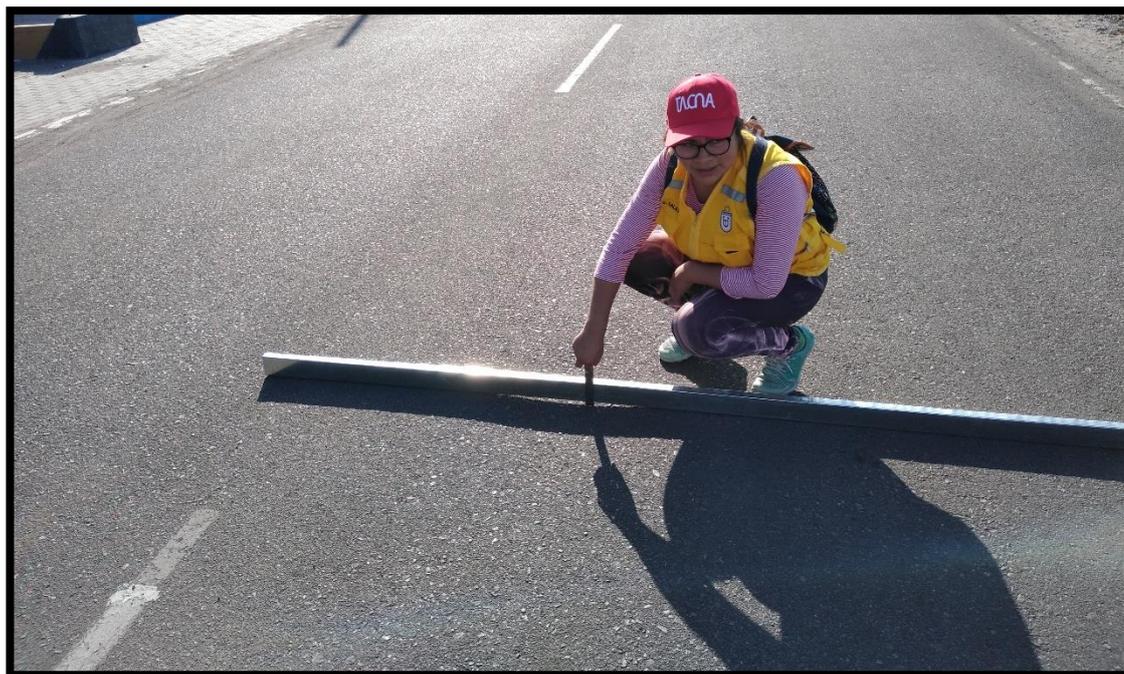
HUNDIMIENTO

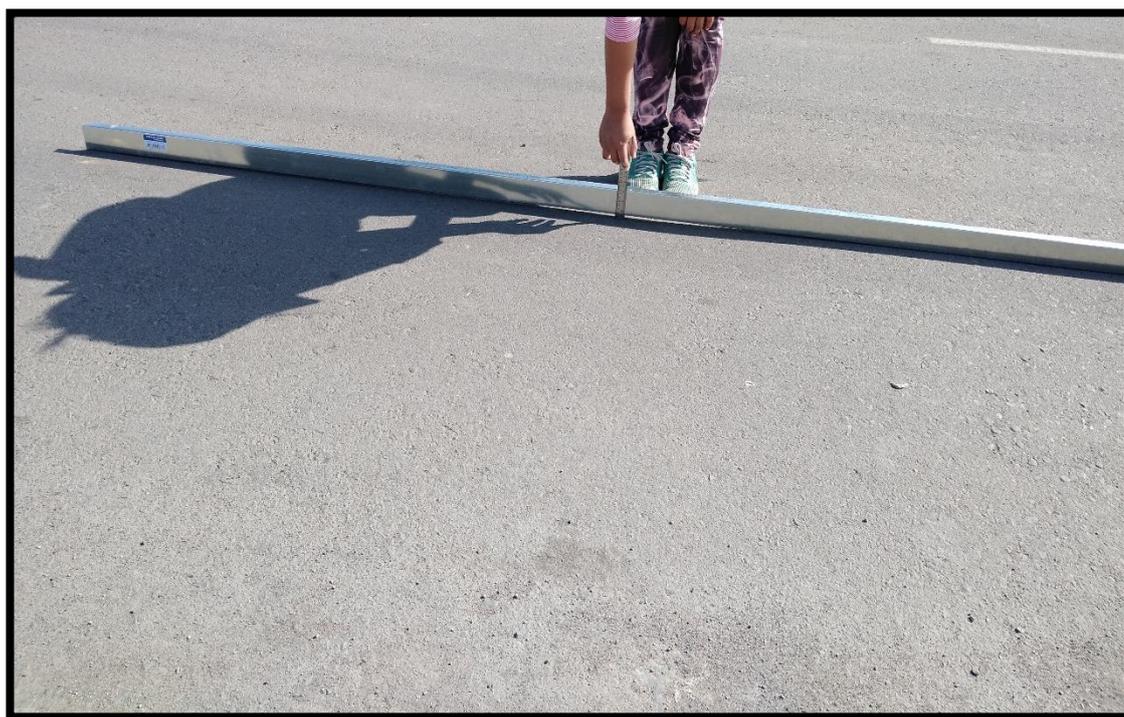
HUNDIMIENTO

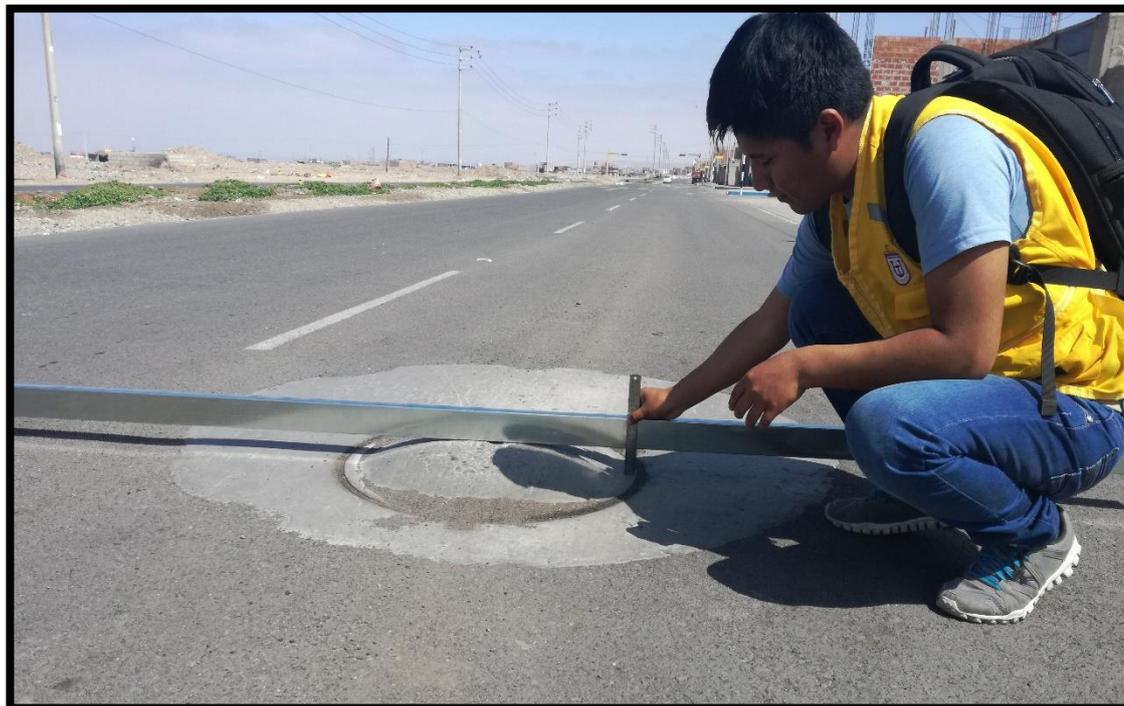
ABULTAMIENTO

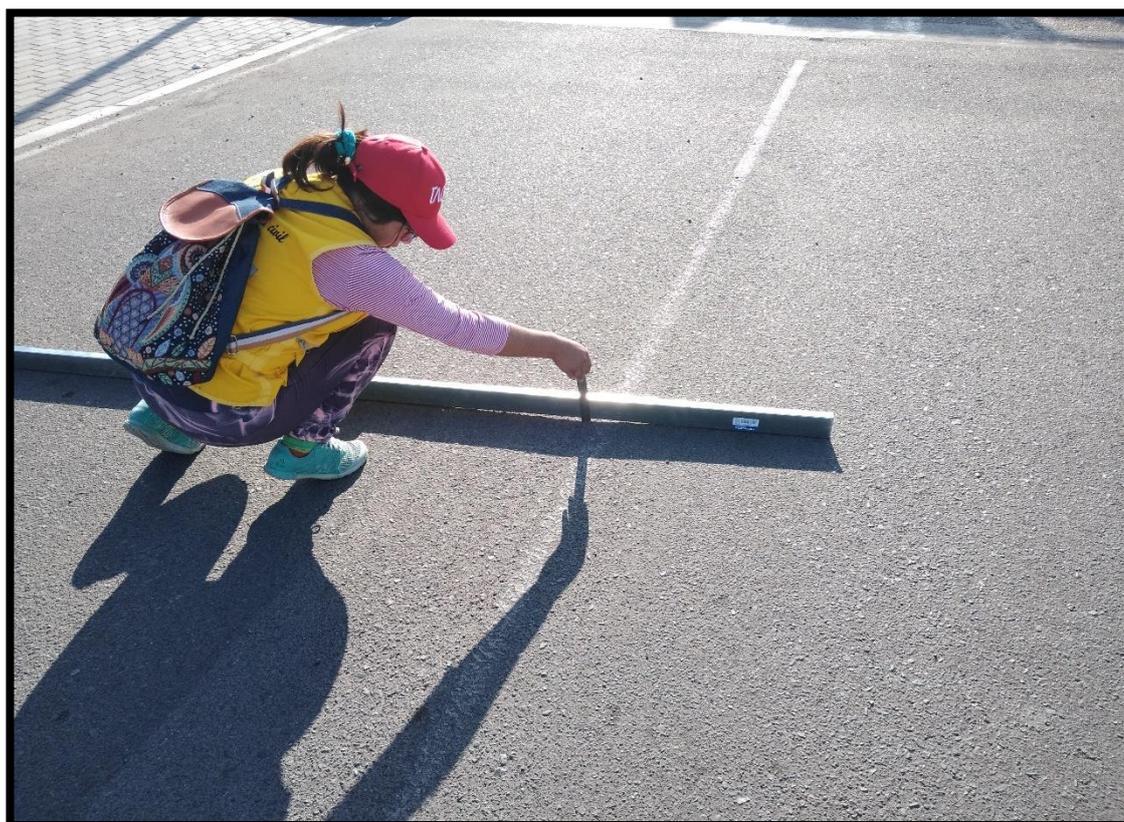
HUNDIMIENTO

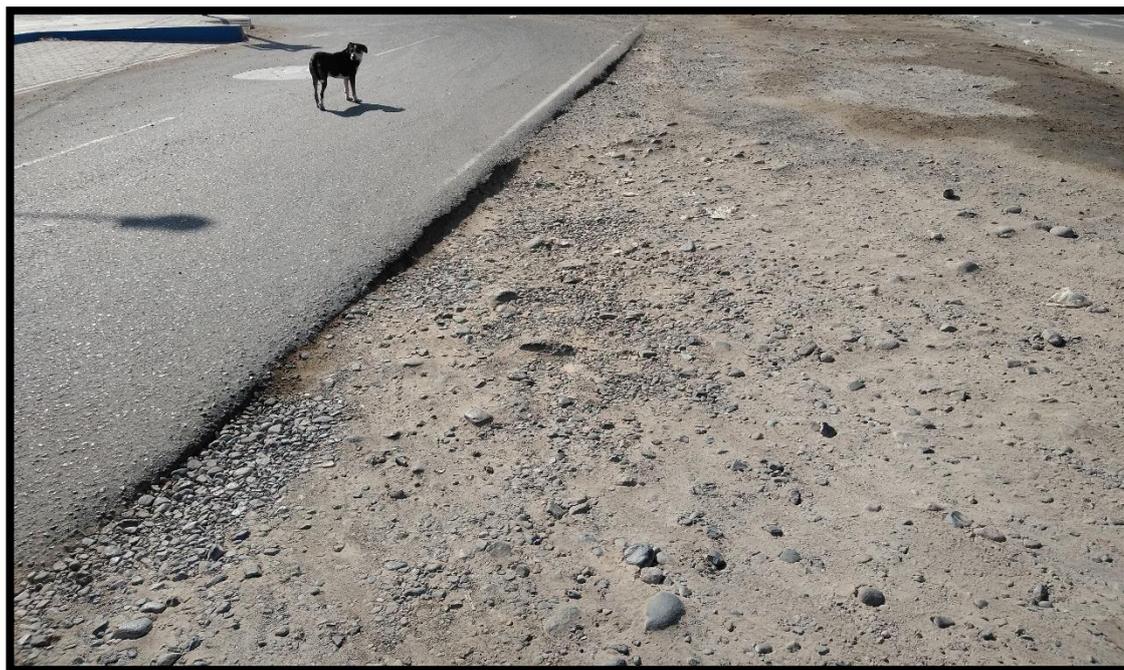
FISURA DE BORDE

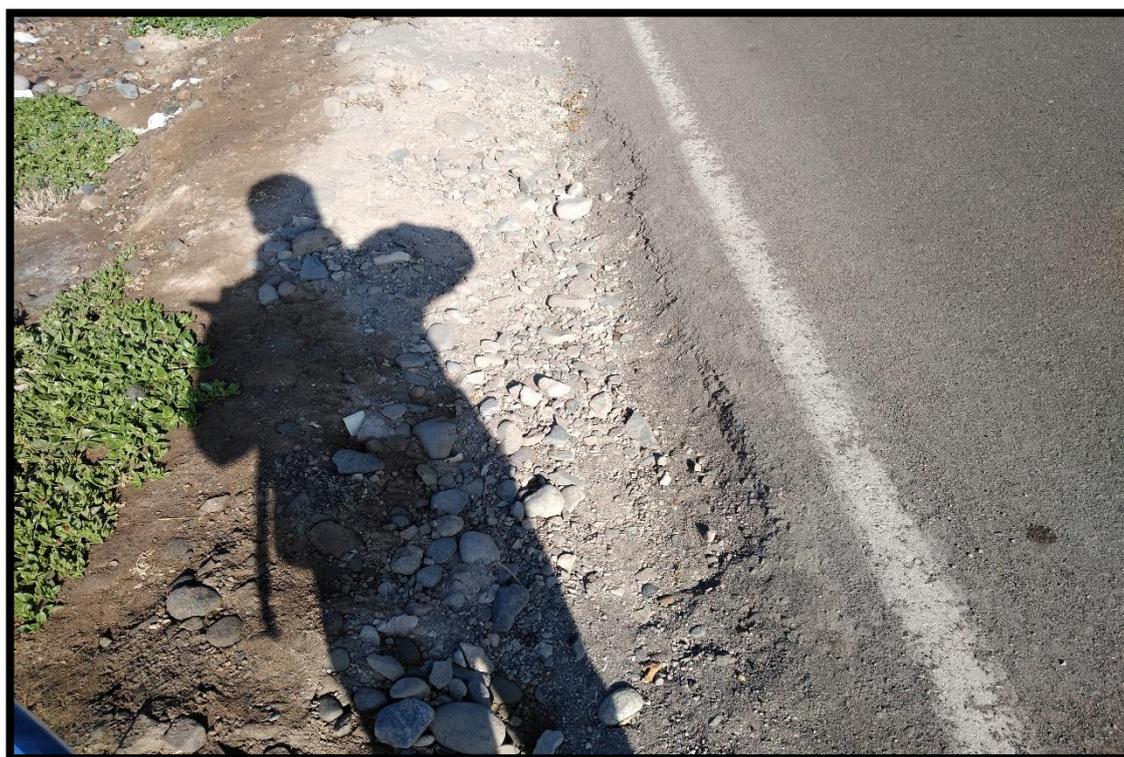
FISURA DE BORDE

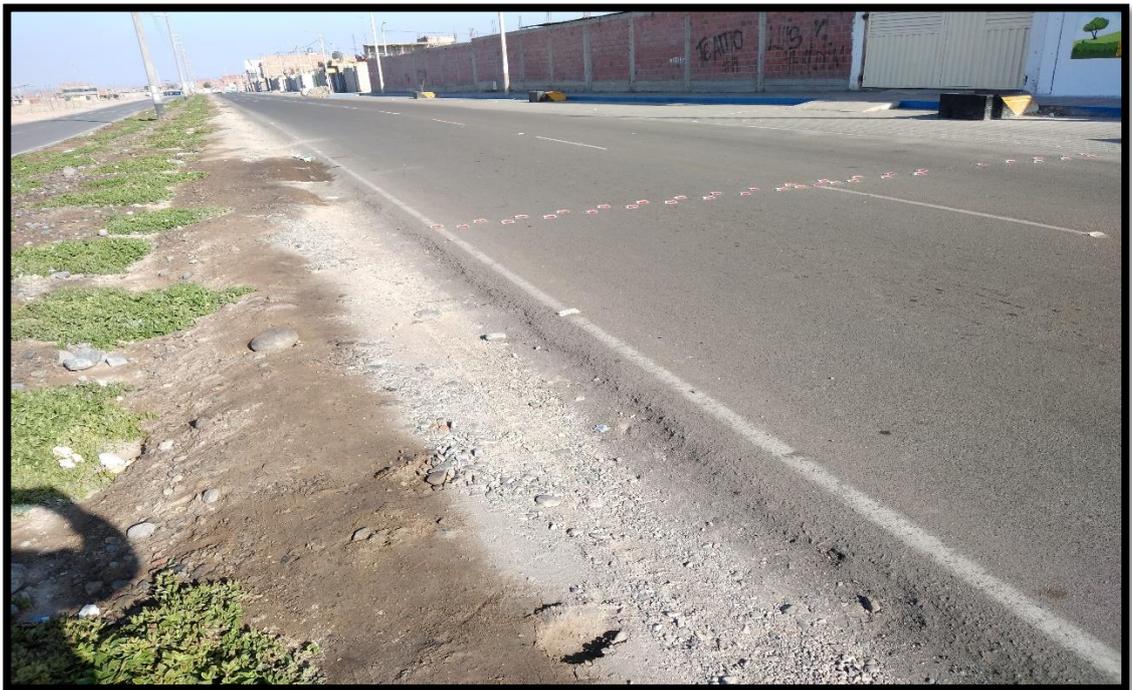
FISURA DE BORDE

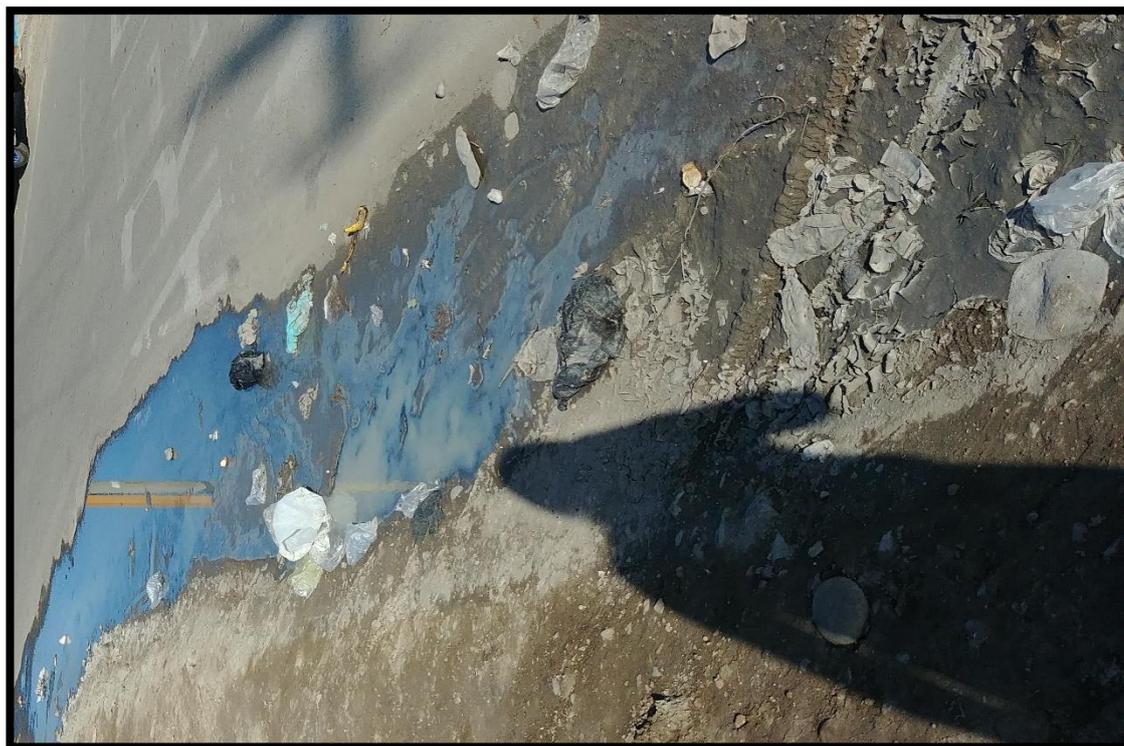
DESNIVEL CARRIL-BERMA

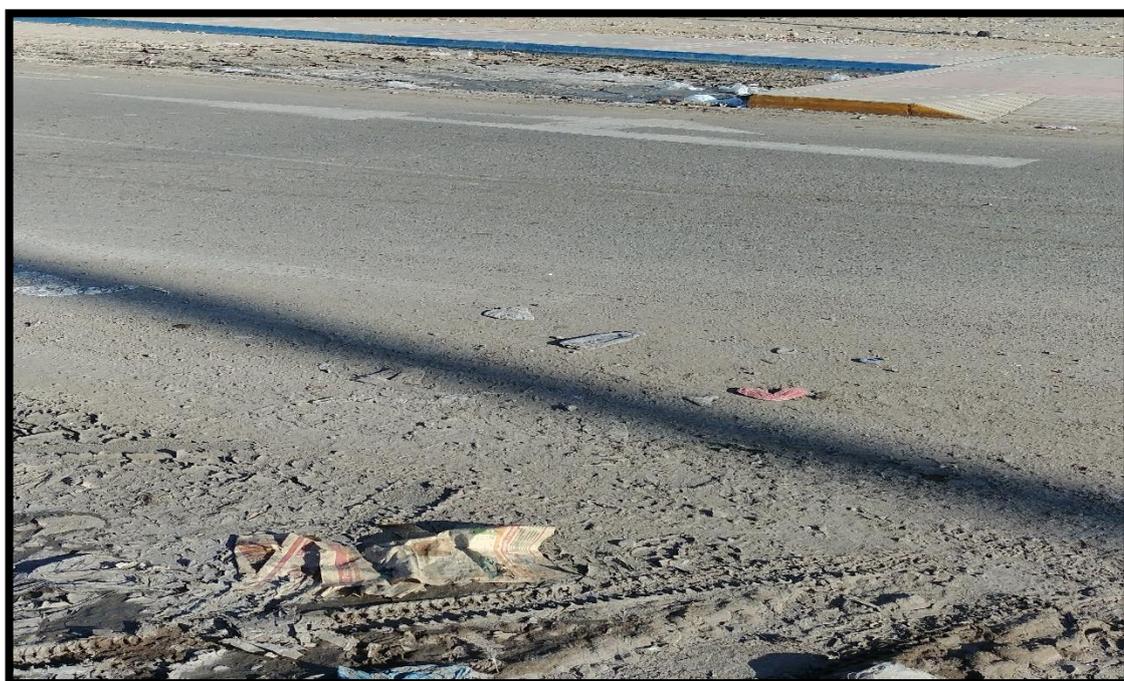
DESNIVEL CARRIL-BERMA

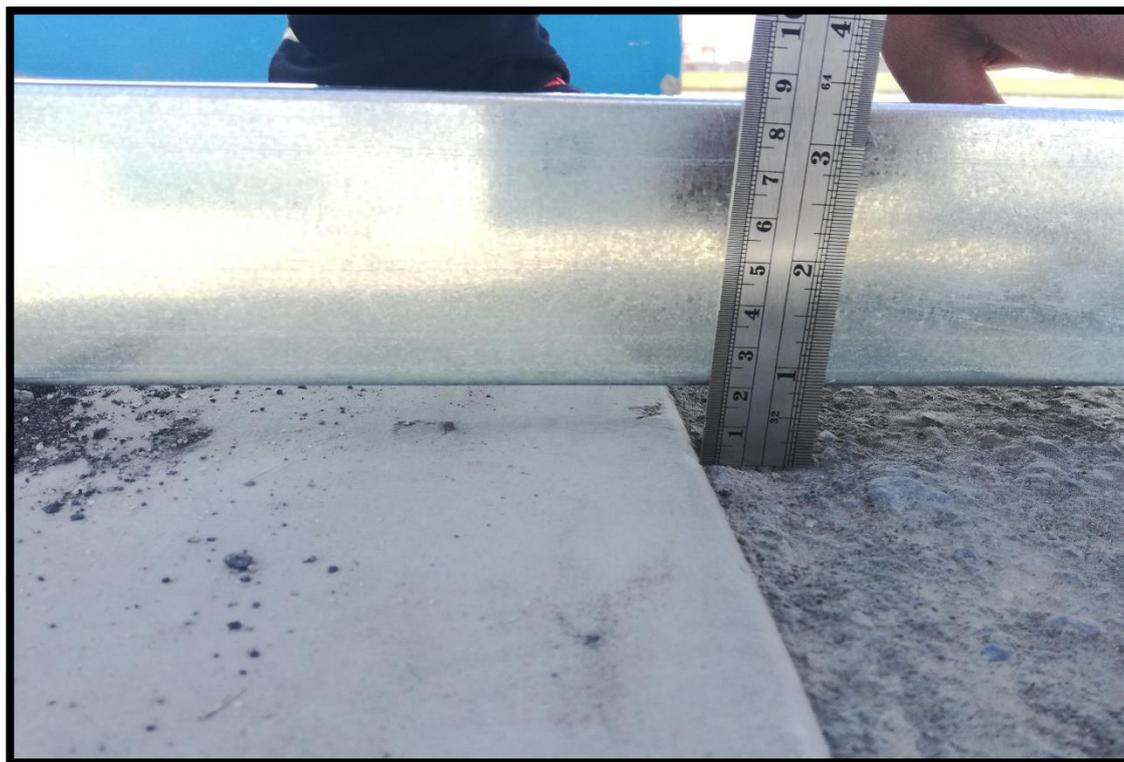
DESNIVEL CARRIL-BERMA

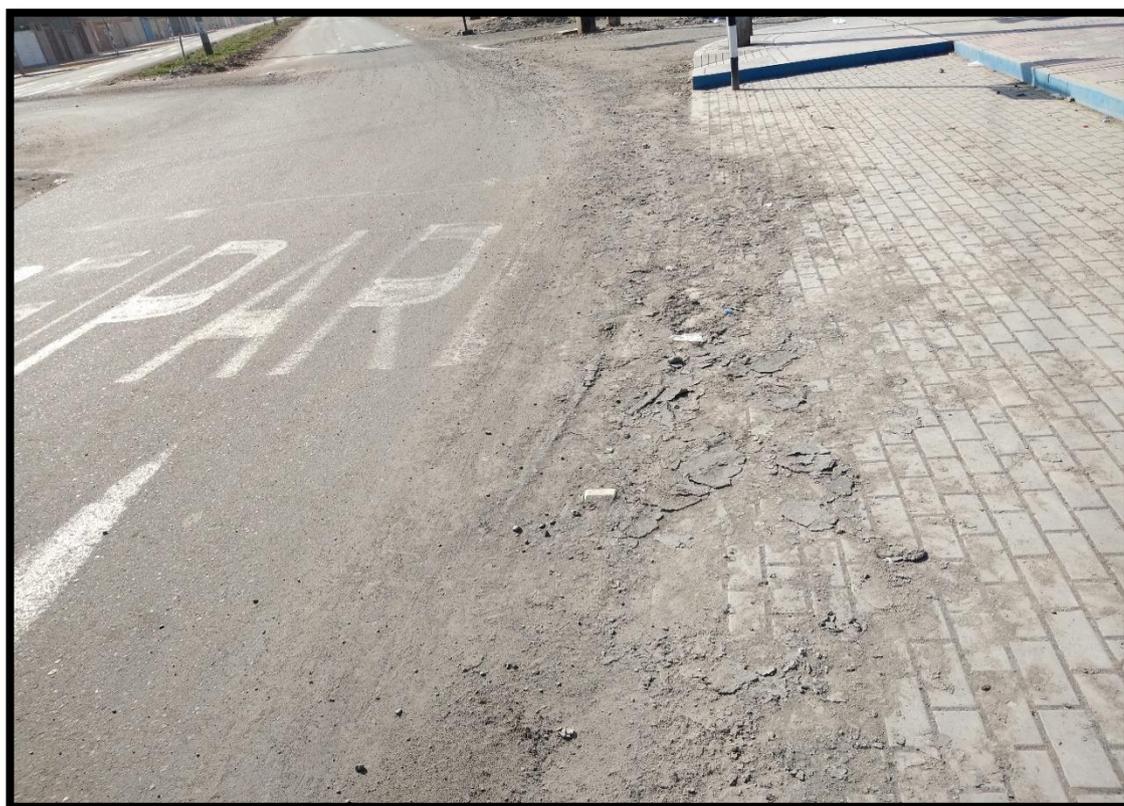
DESNIVEL CARRIL-BERMA

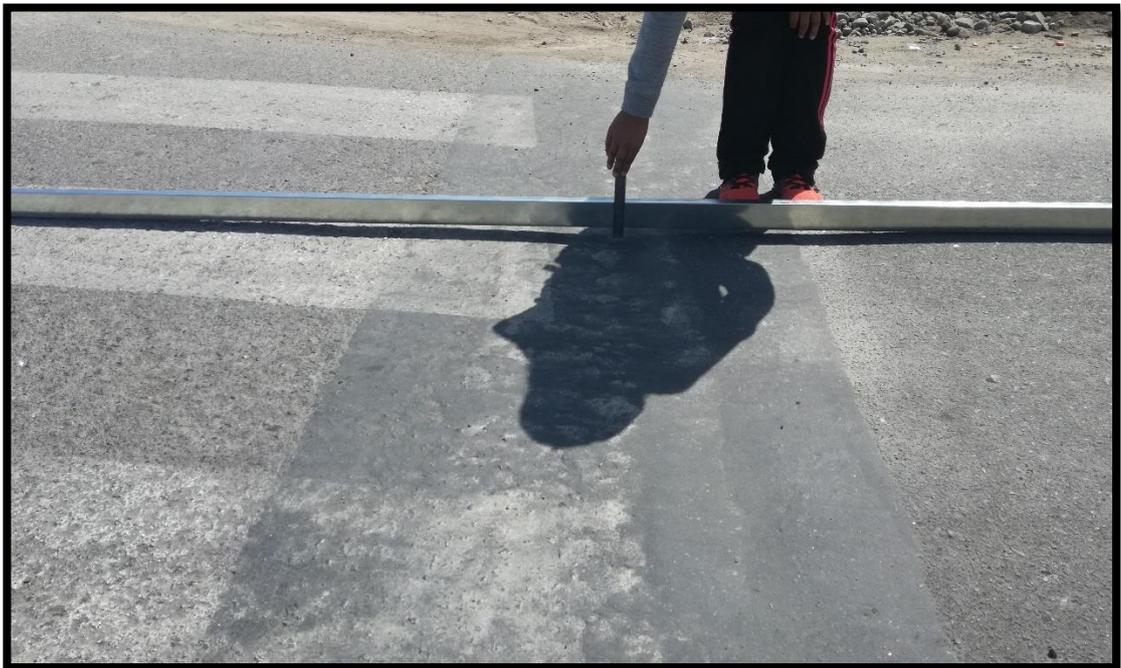
PARCHEO

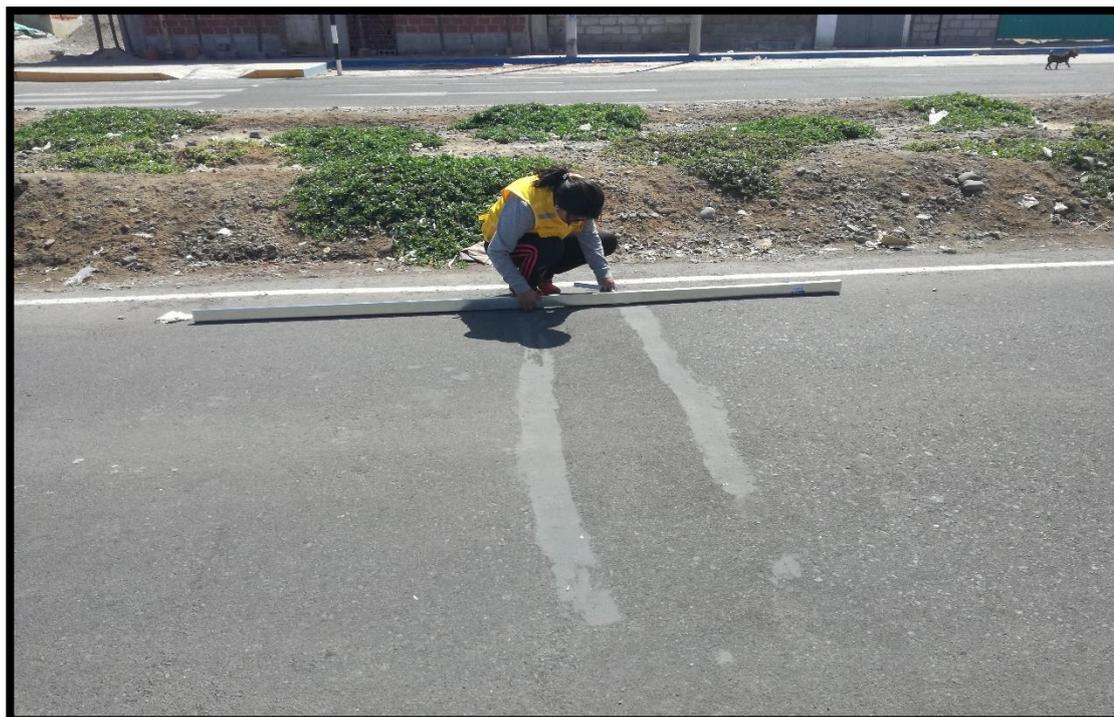
PARCHEO

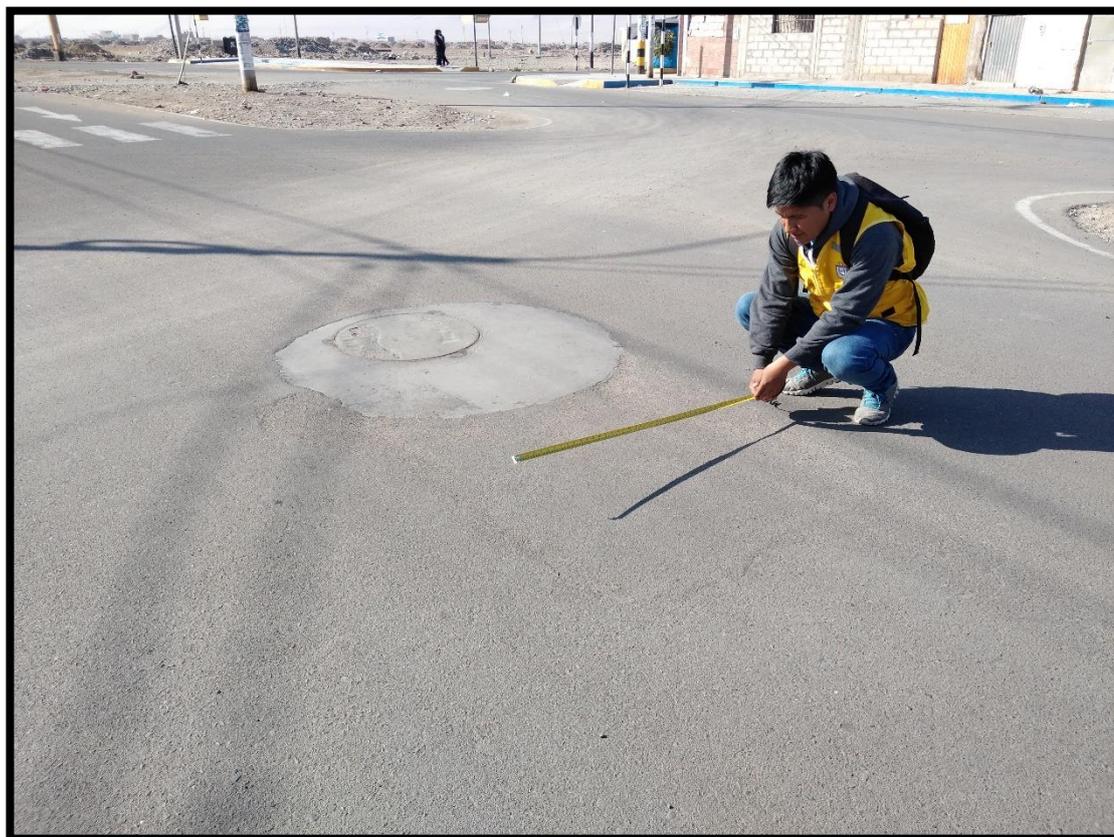
PARCHEO

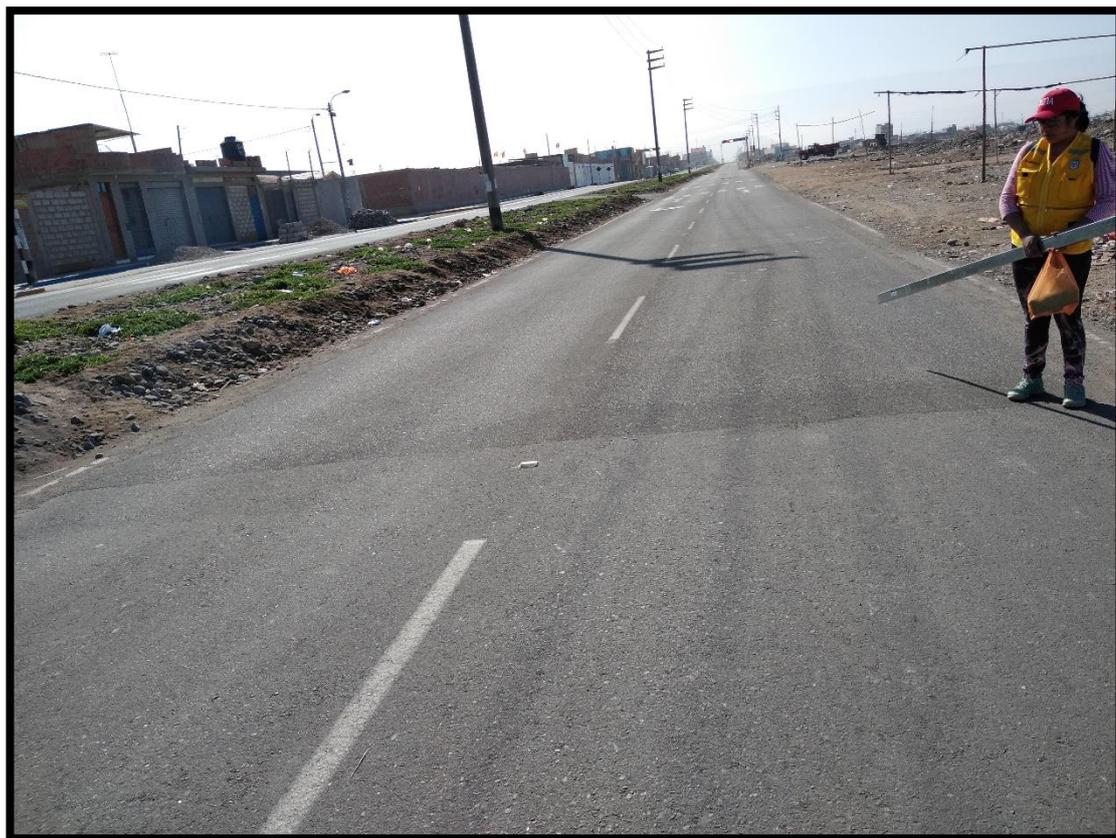
PARCHEO

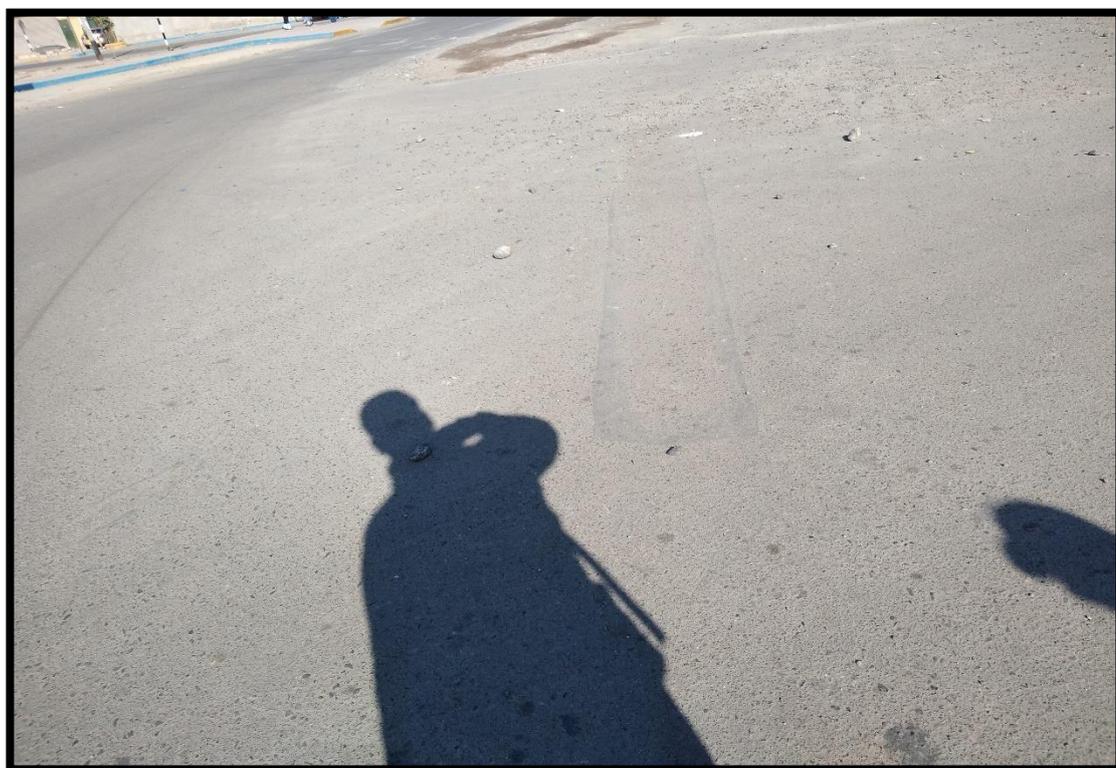
PARCHEO

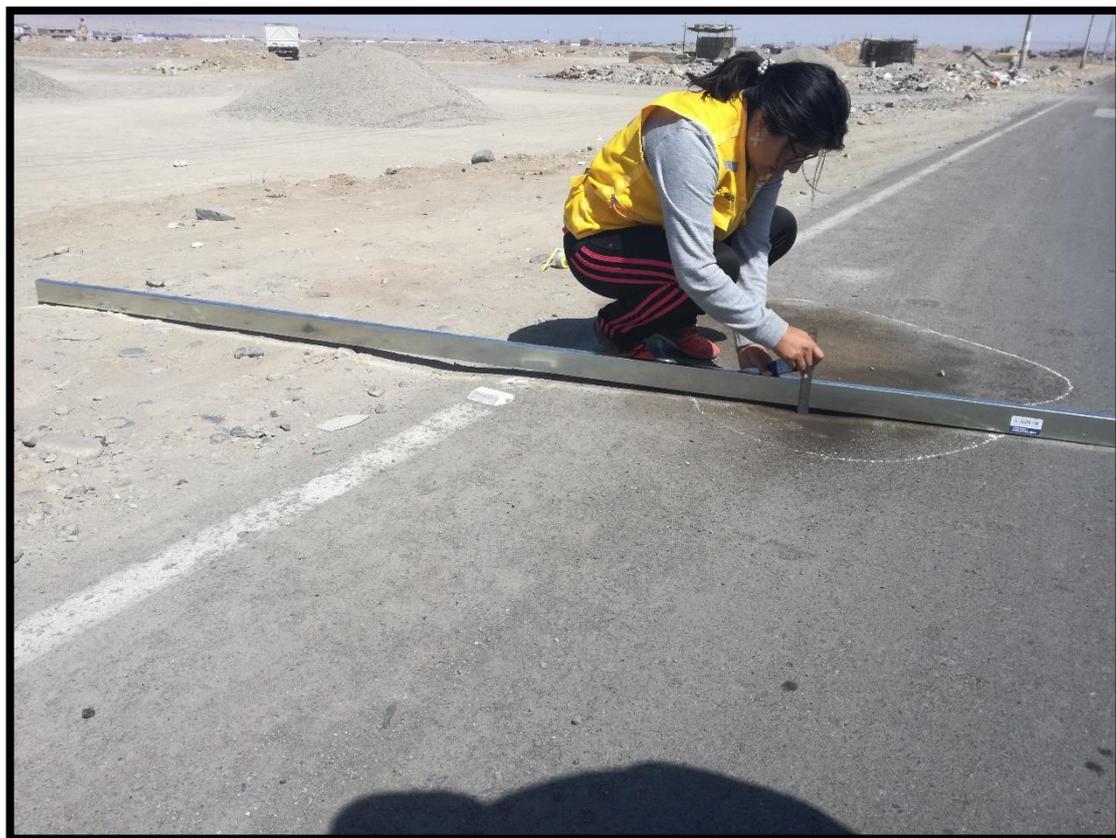
HUECOS

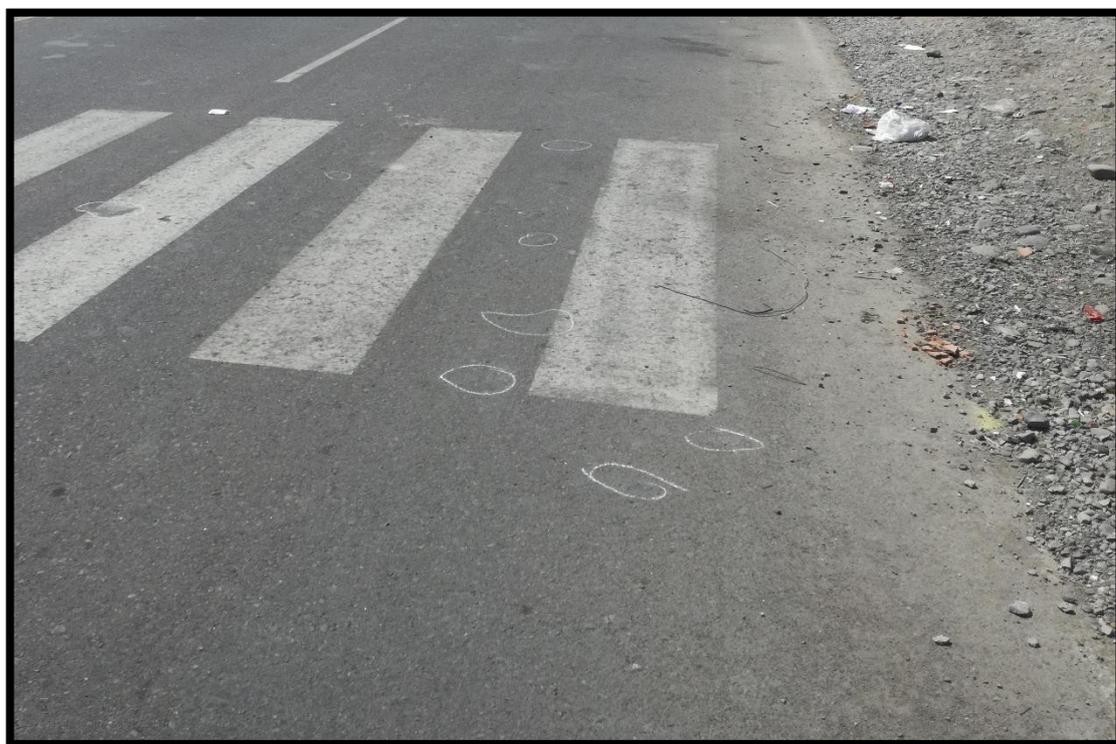
HUECOS

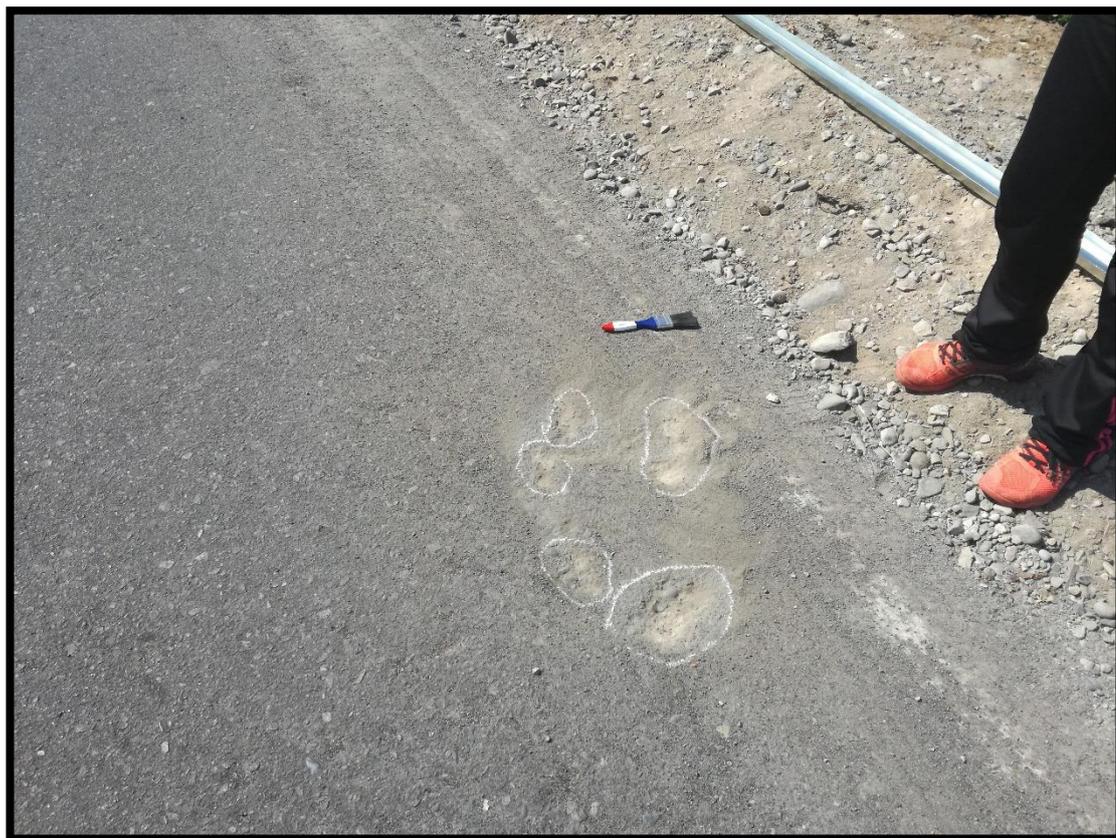
HUECOS
