**UNIVERSIDAD PRIVADA DE TACNA**

**TESIS**

“EVALUACION DEL DETERIORO SUPERFICIAL DE LA CARPETA  
ASFÁLTICA DE LA AVENIDA SOLDADO ESTANISLAO CONDOR  
ENTRE LA AVENIDA N° 8 Y LA AVENIDA LOS MOLLES, DEL  
DISTRITO CORONEL GREGORIO ALBARRACIN LANCHIPA -  
TACNA ,2018”

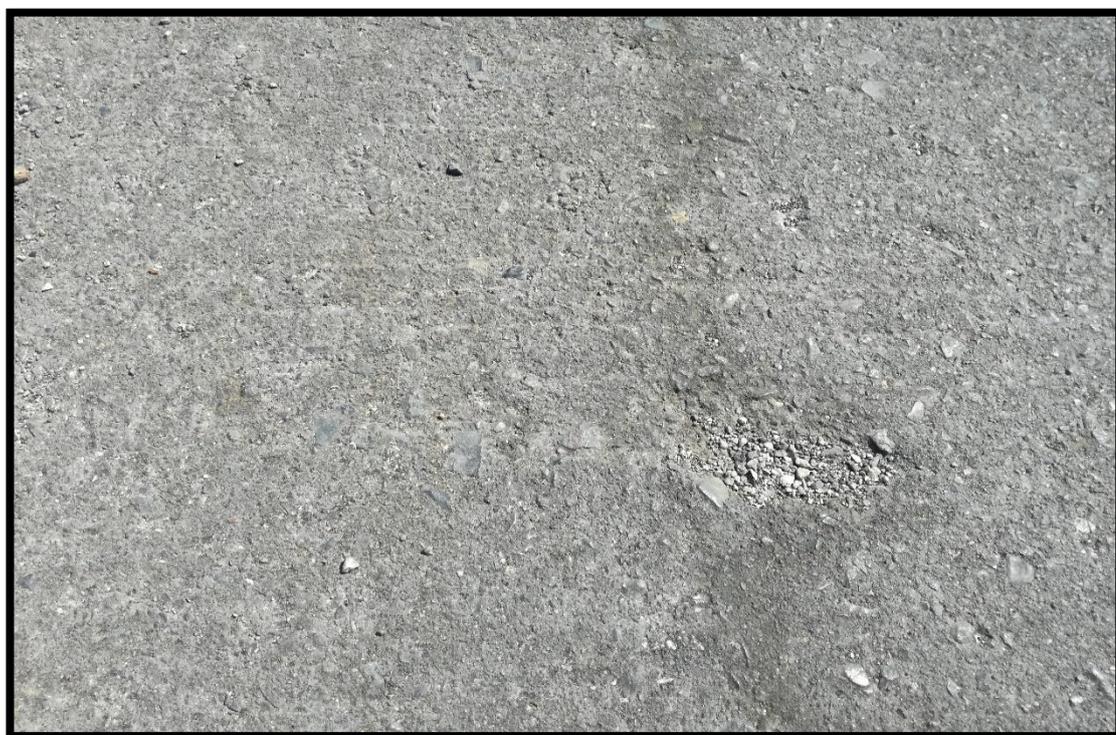
HUECOS

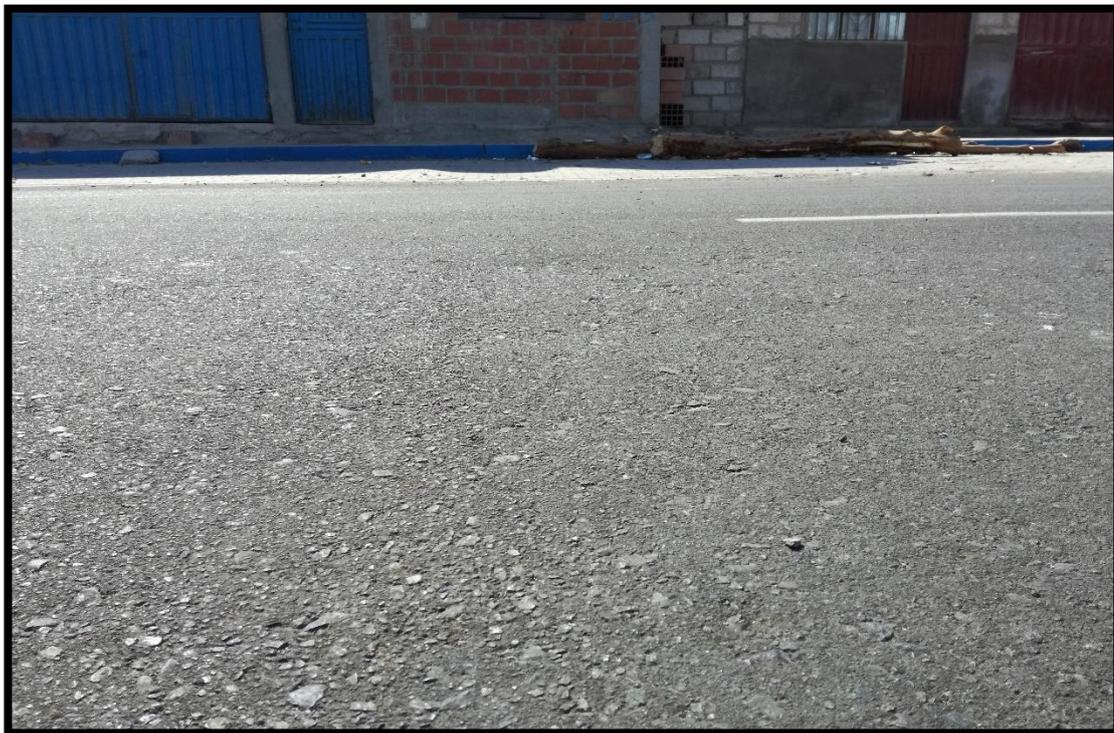
DESPRENDIMIENTO DE AGREGADOS

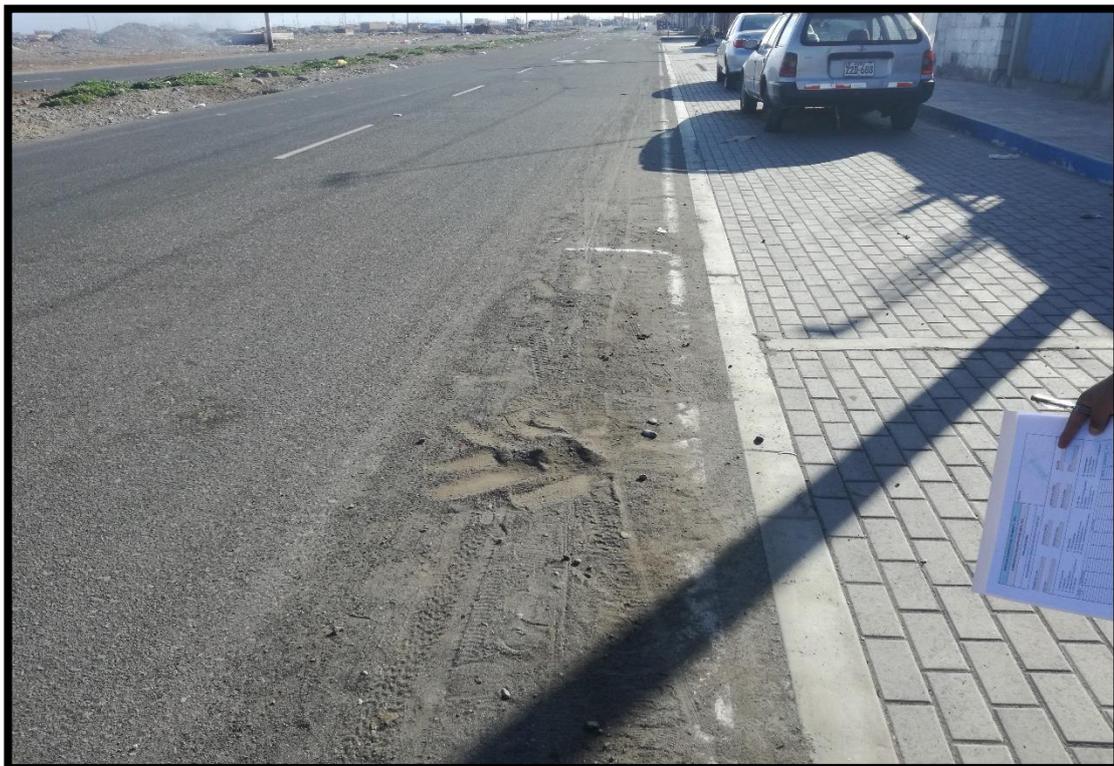
DESPRENDIMIENTO DE AGREGADOS

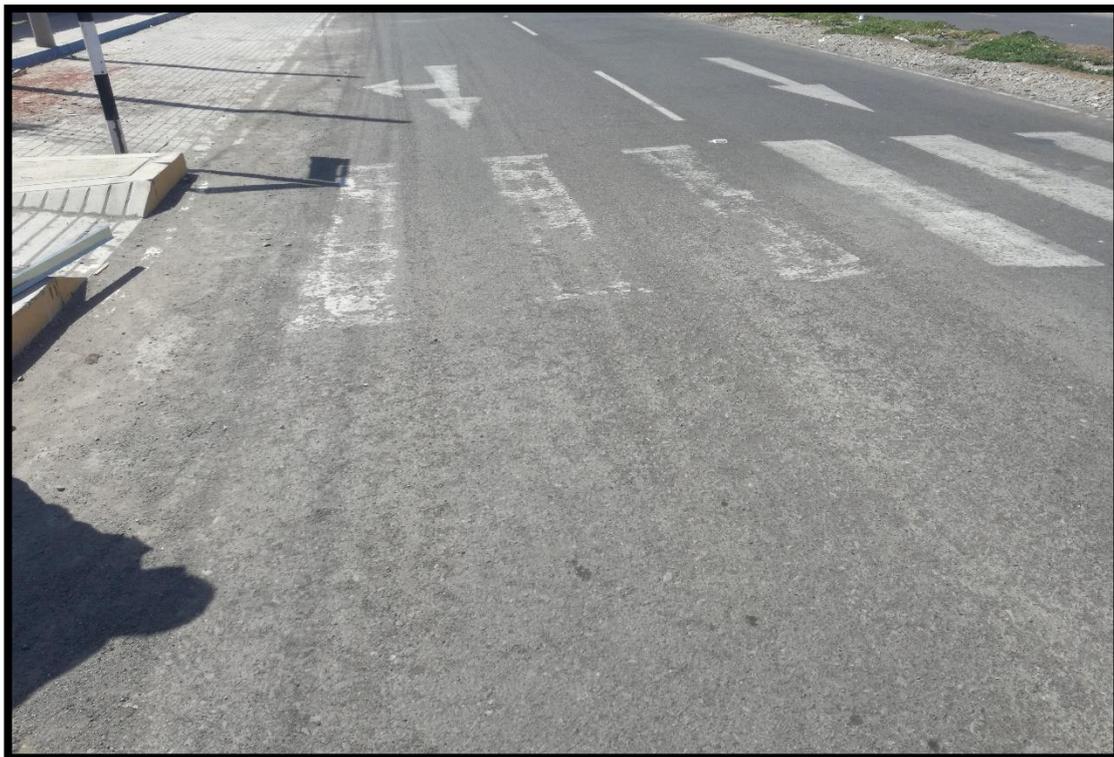
DESPRENDIMIENTO DE AGREGADOS

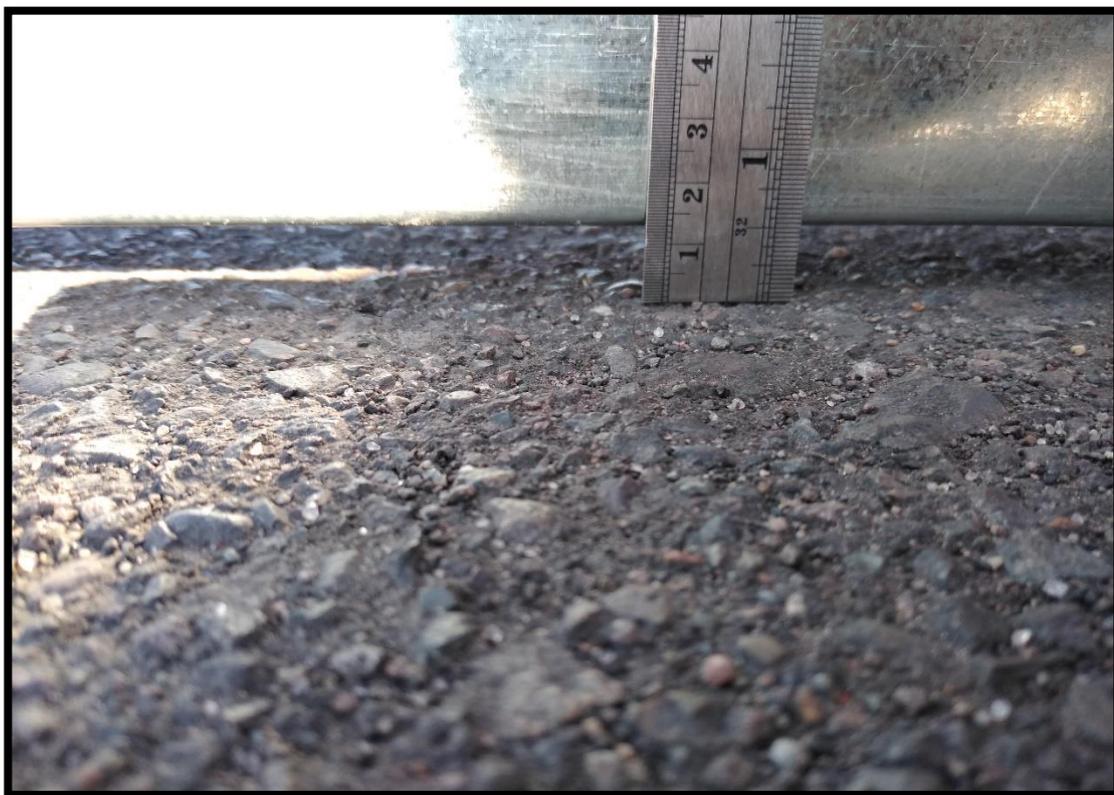
DESPRENDIMIENTO DE AGREGADOS
