UNIVERSIDAD PRIVADA DE TACNA
FACULTAD DE INGENIERÍA
ESCUELA PROFESIONAL DE INGENIERÍA CIVIL

INFORME DE TESIS

**“ESTIMACIÓN DEL RIESGO SÍSMICO DE LAS VIVIENDAS INFORMALES
DE ALBAÑILERÍA CONSTRUIDAS CON BLOCKER II EN EL DISTRITO
DE ALTO DE LA ALIANZA, TACNA - 2018”**

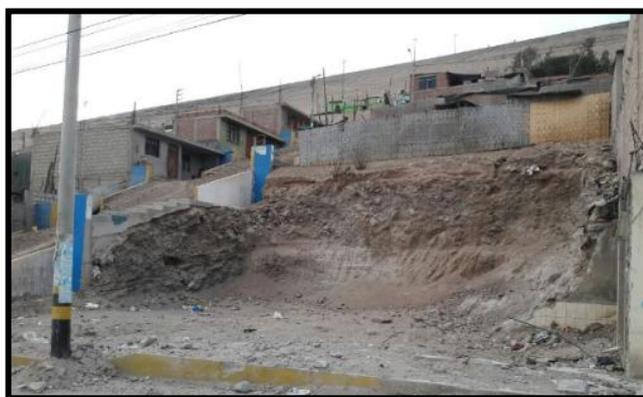
Los suelos granulares son también llamados suelos no consolidados se caracterizan por su baja resistencia y su baja capacidad portante, produciendo al igual que en suelos de relleno producen grietas en muros y losas debido a que entre sus granos se encuentran sueltos. De las zonas estudiadas la que presenta este tipo de suelo en la Zona I, Zona IV y Zona VI del Distrito de Alto de la Alianza son las viviendas situadas en la ladera del cerro Intiorko ya que el tipo de suelo es generalmente arena limosa SM. Según **Figura 13**.

Figura 13. "Viviendas sobre suelo no consolidado"
Construcciones informales en laderas del Cerro Intiorko del Distrito.
Fuente: Elaboración Propia

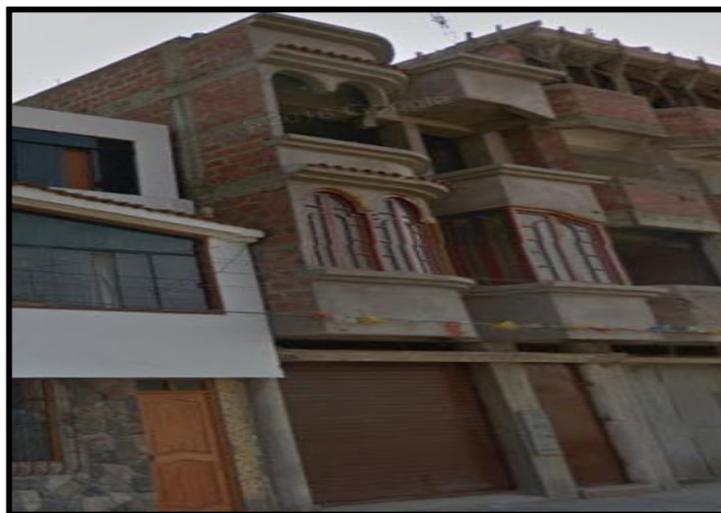
Como estas viviendas se construyen informalmente o son auto construidas siempre suelen presentar complicaciones estructurales y exponiendo sus vidas ante estas deficiencias a casa de que no cuentan con planos estructurales ni arquitectónicos. Según **Figura 15.**

Figura 15. "Problemas estructurales de las viviendas"
Fuente: Elaboración Propia

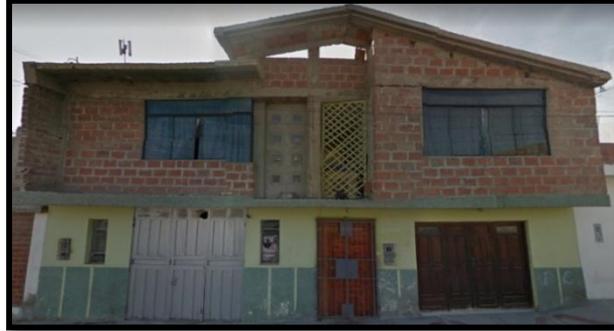
Los muros al tener una adecuada resistencia son resistentes de forma frágil ya que están contruidos con unidades de albañilería solida pero no con la unidad hueca ósea Blocker II. Según **Figura 16**.

Figura 16. "Muros portantes y no portantes.
Ladrillo Blocker II"
Fuente: Elaboración Propia

Los contruidos con el tipo de unidad de albañilería anteriormente mencionado se observan fallas frágiles, eso quiere decir que en determinado tiempo aparecen las grietas, es por esto que esta unidad de albañilería solo debe ser usada para tabiquería.

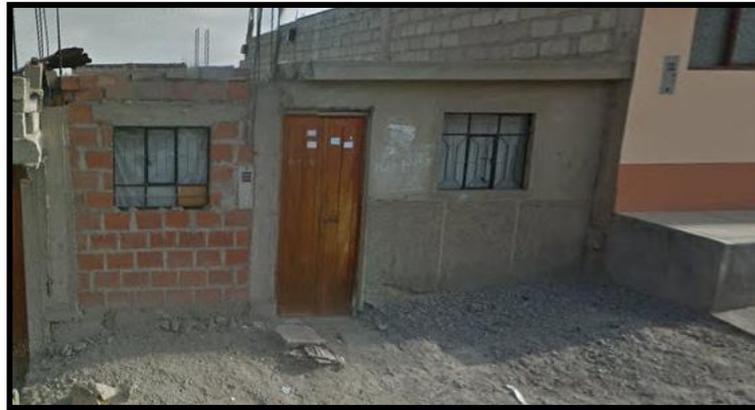
La población al no tener conceptos adecuados sobre construcción en confinamiento tienden a cometer errores como la construcción de vigas soleras o construyen la viga en una altura inferior al de la losa efectuando de esa manera la integridad de la estructura. Según **Figura 18**.

Figura 18. "Muros sin vigas solera"
Fuente: Elaboración Propia

Cuando existen muros sin viga solera lo que sucedería es que, cuando ocurra un evento sísmico, los muros y el techo traten de distanciarse y se comporten independientemente uno del otro. Luego provocarían grietas horizontales en la unión muro techo y no habría transferencia de cortante desde el diafragma hacia los muros, como consecuencia las columnas serían sometidas a fuerzas mayores para las que fueron diseñadas.

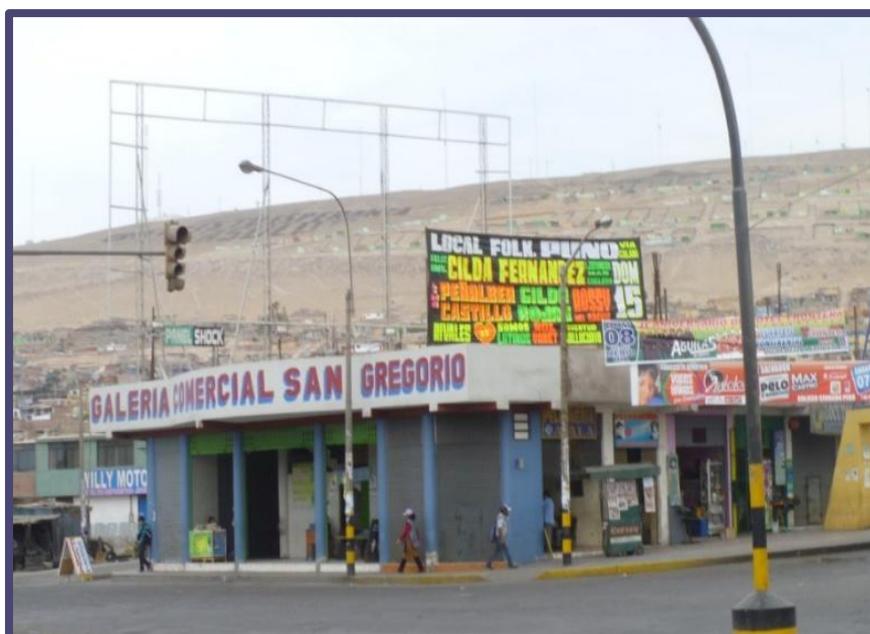
GALERÍA COMERCIAL SAN GREGORIO. Esta edificación es de mampostería y se encuentra en regular estado de conservación.

Figura 84. "Galería Comercial San Gregorio construido con material noble"
Fuente: elaboración propia

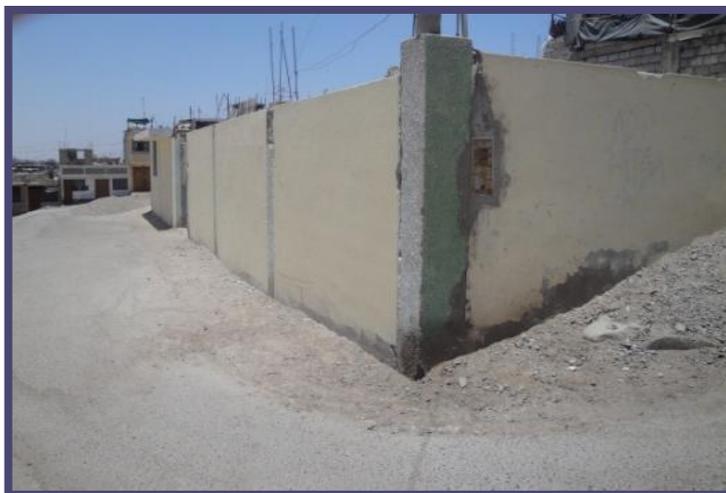
Figura 113. “I.E.I. N° 385 Buena Vista construido con material noble y deficiencias estructurales”
