**TESIS**

**“INCIDENCIA DE LAS PATOLOGÍAS EN LA SUPERFICIE Y  
ESTRUCTURA DEL PAVIMENTO FLEXIBLE, EN LA AV.  
JORGE BASADRE GROHMANN TRAMO CALLE 22 – AV.  
PINTO – TACNA, 2018”**

PRESENTADO POR:  
Bach. OSCAR RAUL APAZA CHAMBILLA

TACNA – PERÚ  
2019

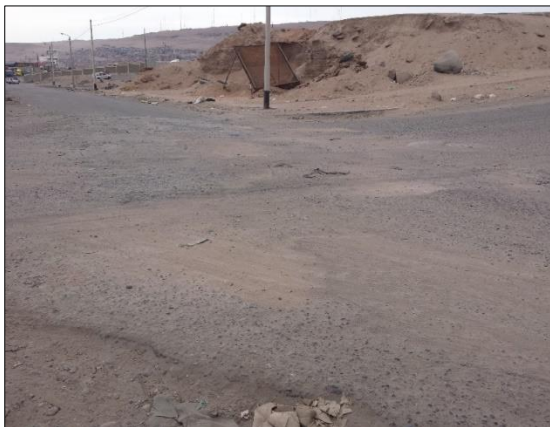
*Daños superficiales.*

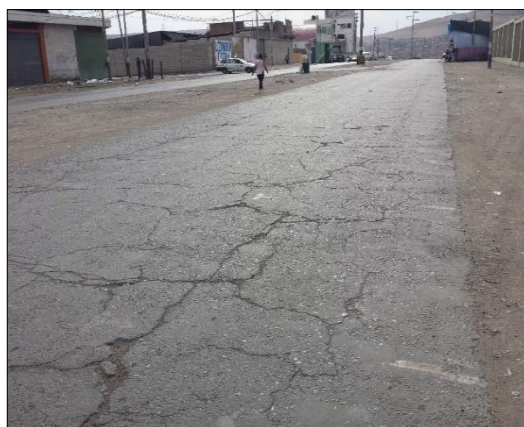
*Daños estructurales*

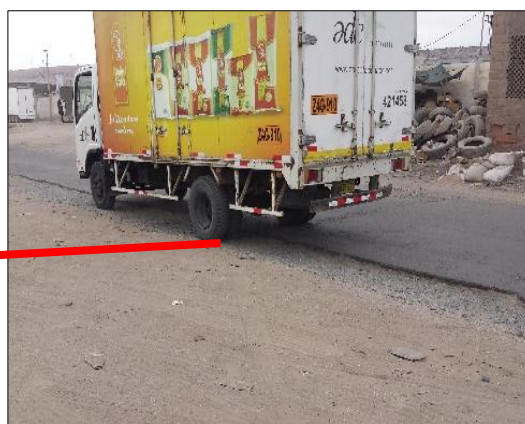
*Figura 2. Las fallas dificultan la transitabilidad en la vía*

*El auto transita por la berma, provocando la fisura de borde y escalonamiento entre calzada y berma (desnivel de carril y berma).*

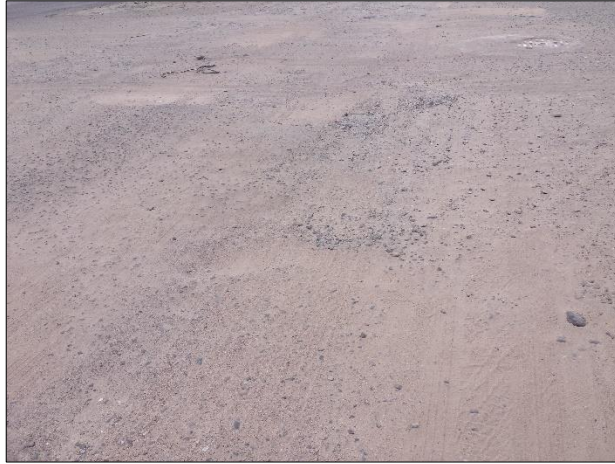
*Figura 61.* Perdida de agregados, expandiendo la base del pavimento.

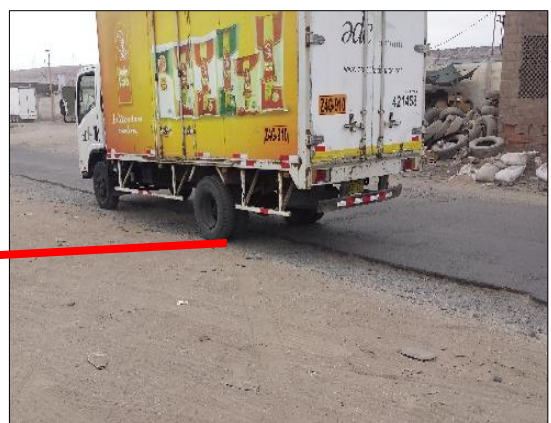
*Fotografía 12: El auto transita por la berma, provocando la grieta de borde y desnivel de carril y berma.*

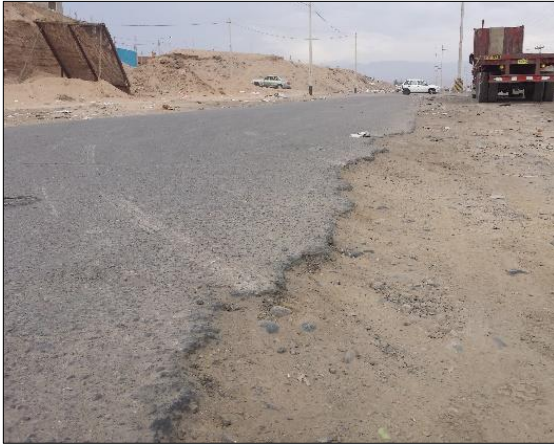
*Fotografía 13: Fisura de borde –  
Severidad alta.*

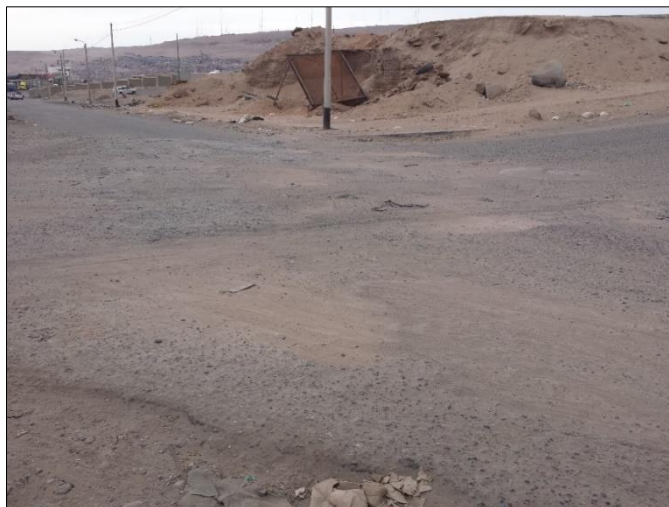
*Fotografía 19: Se observa en la mayoría de las intersecciones, el estado del pavimento se encuentra en muy mal estado. – Tramo*

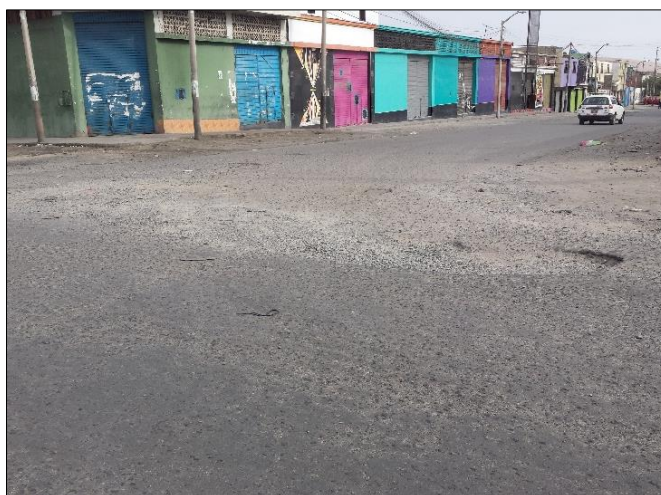
*Fotografía 20: Se observa pérdida de agregados y un gran bache en la intersección con una calle – Tramo N°02.*
