**UNIVERSIDAD PRIVADA DE TACNA**  
**FACULTAD DE INGENIERÍA**  
**ESCUELA PROFESIONAL DE INGENIERÍA CIVIL**

**INFORME DE TESIS**

**“Evaluación de las patologías en las infraestructuras de abastecimiento de agua potable de la ciudad de Tacna”**

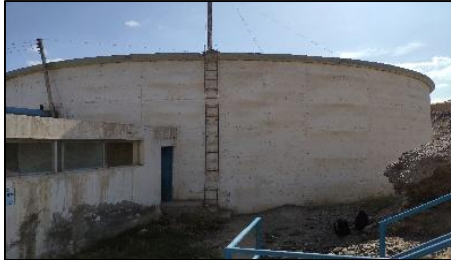
Patología identificada	Posible causa de origen	• <b>Humedad</b>	Presencia de agua proveniente del exterior por mal uso de instalaciones.	• <b>Suciedad</b>	Falta de seguimiento en acumulación de contaminación.	• <b>Picaduras</b>	Mano de obra (mal proceso de vibración).	• <b>Deformaciones</b>	Mano de obra (encofrado defectuoso).	• <b>Fisuras</b>	Dilatación o retracción por variación de la humedad (falta de curado).	• <b>Desprendimientos</b>	Mano de obra (mal proceso de vaciado).

Patología identificada	Posible causa de origen																			
• <b>Humedad</b>	Presencia de agua proveniente del exterior por mal uso de instalaciones.																			
• <b>Suciedad</b>	Falta de seguimiento en acumulación de contaminación.																			
• <b>Picaduras</b>	Mano de obra (mal proceso de vibración).																			
• <b>Deformaciones</b>	Mano de obra (encofrado defectuoso).																			
• <b>Fisuras</b>	Dilatación o retracción por variación de la humedad (falta de curado).																			
• <b>Desprendimientos</b>	Mano de obra (mal proceso de vaciado).																			
				<b>Vista de patologías encontradas</b>

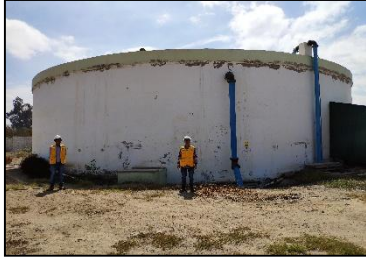
Patología identificada	Posible causa de origen	• <b>Humedad</b>	Presencia de agua proveniente del terreno.	• <b>Suciedad</b>	Falta de seguimiento en acumulación de contaminación.	• <b>Deformaciones</b>	Mano de obra (encofrado defectuoso).

Patología identificada	Posible causa de origen													
• <b>Humedad</b>	Presencia de agua proveniente del terreno.													
• <b>Suciedad</b>	Falta de seguimiento en acumulación de contaminación.													
• <b>Deformaciones</b>	Mano de obra (encofrado defectuoso).													
			<b>Vista de patologías encontradas</b>

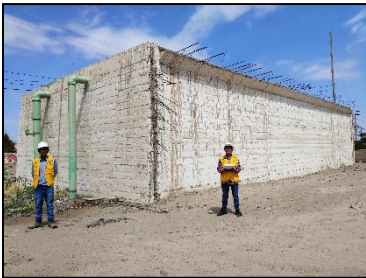
Patología identificada	Posible causa de origen	• <b>Humedad</b>	Presencia de agua proveniente del terreno.	• <b>Suciedad</b>	Falta de seguimiento en acumulación de contaminación.	• <b>Deformaciones</b>	Mano de obra (encofrado defectuoso).

Patología identificada	Posible causa de origen													
• <b>Humedad</b>	Presencia de agua proveniente del terreno.													
• <b>Suciedad</b>	Falta de seguimiento en acumulación de contaminación.													
• <b>Deformaciones</b>	Mano de obra (encofrado defectuoso).													
				<b>Vista de patologías encontradas</b>

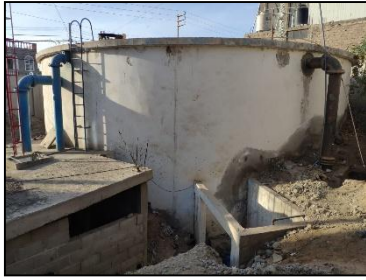
Patología identificada	Posible causa de origen																					
• <b>Humedad</b>	Presencia de agua proveniente del exterior por mal uso de instalaciones e infiltraciones provenientes en el terreno.																					
• <b>Suciedad</b>	Falta de seguimiento en acumulación de contaminación.																					
• <b>Picaduras</b>	Mano de obra (mal proceso de vibración).																					
• <b>Fisuras</b>	Dilatación o retracción por variación de la humedad (falta de curado).																					
• <b>Desprendimientos</b>	Movimientos del terreno.																					
• <b>Eflorescencias</b>	Aparición de humedad debido a sales cristalizadas bajo el material.																					
• <b>Oxidaciones</b>	Por agentes meteorológicos.																					
			<b>Vista de patologías encontradas</b>

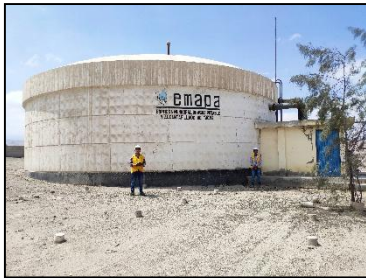
Patología identificada	Posible causa de origen																			
• <b>Suciedad</b>	Falta de seguimiento en acumulación de contaminación.																			
• <b>Picaduras</b>	Mano de obra (mal proceso de vibración).																			
• <b>Deformaciones</b>	Mano de obra (encofrado defectuoso).																			
• <b>Fisuras</b>	Dilatación o retracción por variación de la humedad (falta de curado).																			
• <b>Eflorescencias</b>	Aparición de humedad debido a sales cristalizadas bajo el material.																			
• <b>Oxidaciones</b>	Por agentes meteorológicos.																			
			<b>Vista de patologías encontradas</b>

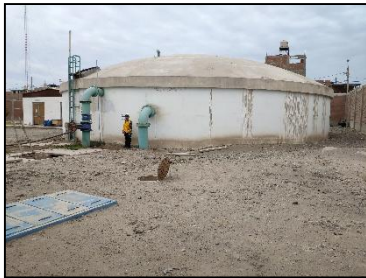
Patología identificada	Posible causa de origen																		
• <b>Humedad</b>	Presencia de agua proveniente del exterior por mal uso de instalaciones e infiltraciones provenientes en el terreno.																		
• <b>Suciedad</b>	Falta de seguimiento en acumulación de contaminación.																		
• <b>Picaduras</b>	Mano de obra (mal proceso de vibración).																		
• <b>Fisuras</b>	Dilatación o retracción por variación de la humedad (falta de curado).																		
• <b>Desprendimientos</b>	Mano de obra (mal proceso de vaciado).																		
				<b>Vista de patologías encontradas</b>

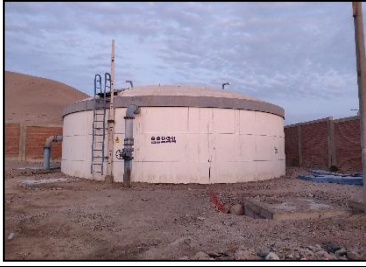
Patología identificada	Posible causa de origen													
• <b>Humedad</b>	Presencia de agua proveniente del exterior por mal uso de instalaciones e infiltraciones provenientes en el terreno.													
• <b>Suciedad</b>	Falta de seguimiento en acumulación de contaminación.													
• <b>Fisuras</b>	Dilatación o retracción por variación de la humedad (falta de curado).													
			<b>Vista de patologías encontradas</b>

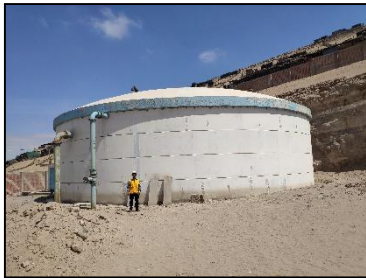
Patología identificada	Posible causa de origen															
• <b>Humedad</b>	Presencia de agua proveniente del exterior por mal uso de instalaciones e infiltraciones provenientes en el terreno.															
• <b>Suciedad</b>	Falta de seguimiento en acumulación de contaminación.															
• <b>Fisuras</b>	Dilatación o retracción por variación de la humedad (inadecuadas soluciones constructivas ante un fallo de prueba de estanqueidad).															
• <b>Eflorescencias</b>	Aparición de humedad debido a sales cristalizadas bajo el material.															
			<b>Vista de patologías encontradas</b>

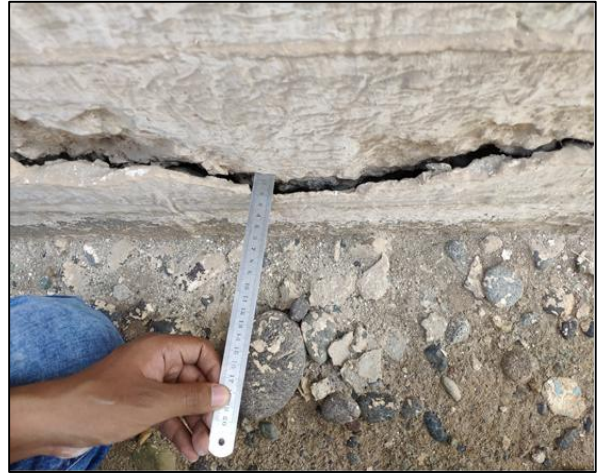
*Fotografía 20.* Presencia de grieta en la estructura de concreto armado. Fuente: Elaboración propia.

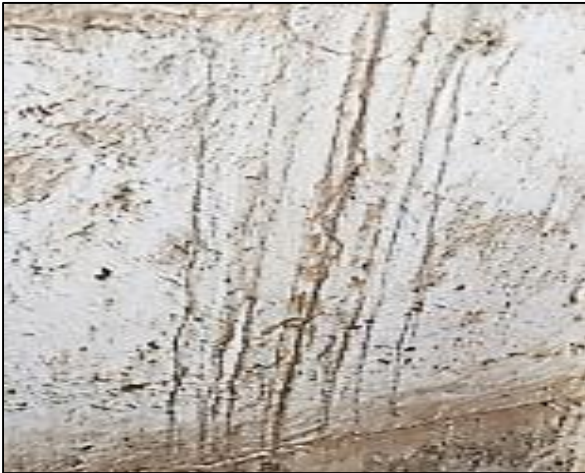
*Fotografía 21.* Presencia de deformaciones en la estructura de concreto. Fuente: Elaboración propia.

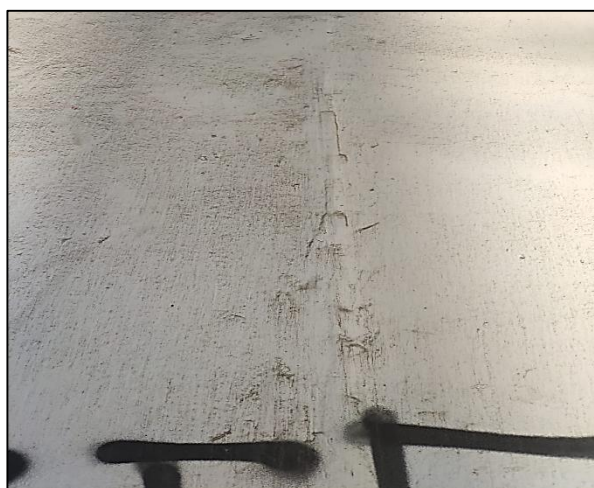
*Fotografía 39.* Presencia de suciedad en la estructura de concreto. Fuente: Elaboración propia.

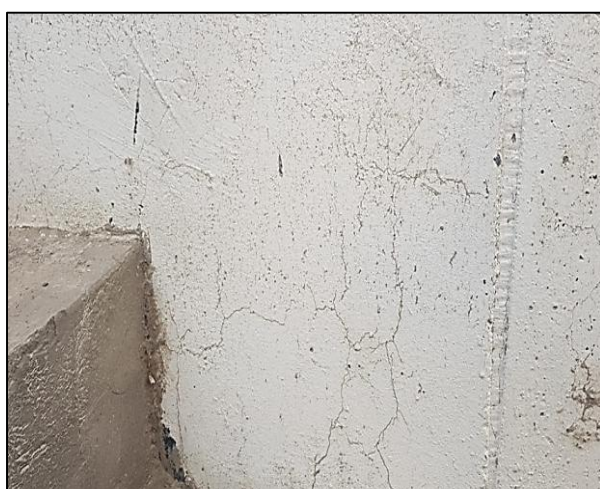
*Fotografía 41.* Presencia de fisuras en la estructura de concreto. Fuente: Elaboración propia.

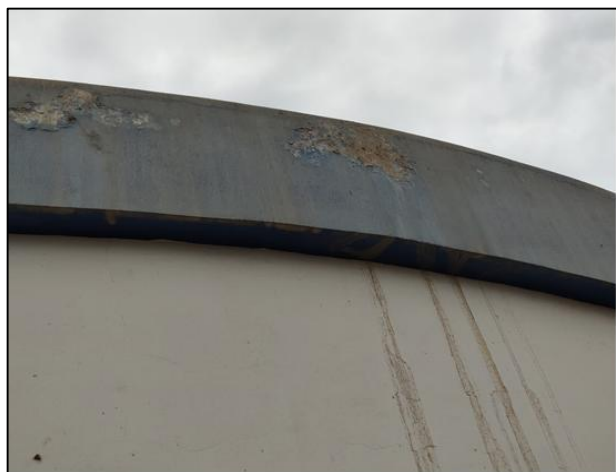
*Fotografía 69.* Presencia de suciedad en la estructura de concreto. Fuente: Elaboración propia.

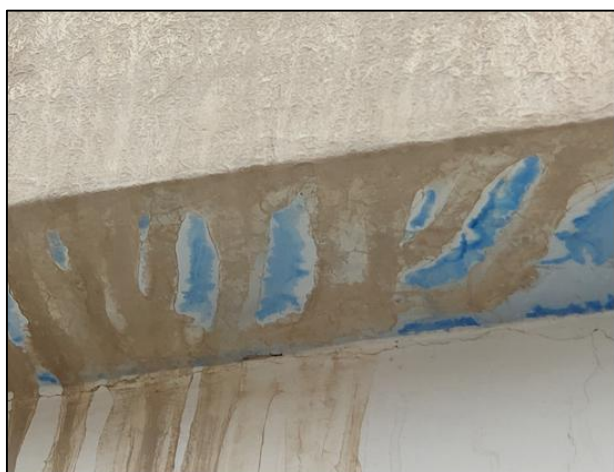
*Fotografía 75.* Presencia de suciedad en la estructura de concreto. Fuente: Elaboración propia.

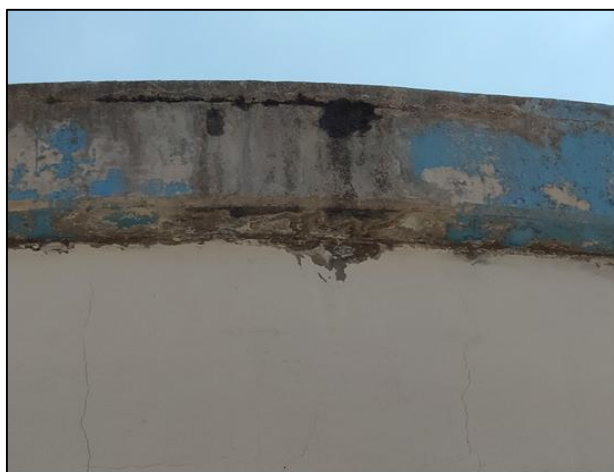
*Fotografía 77.* Presencia de eflorescencias en la estructura de concreto. Fuente: Elaboración propia.

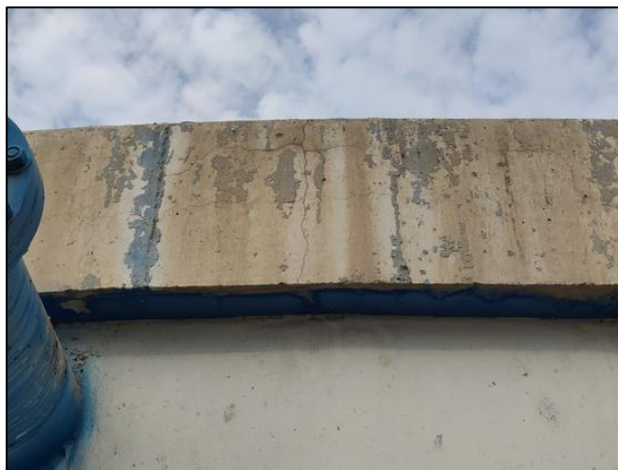
*Fotografía 79.* Presencia de humedad en la estructura de concreto. Fuente: Elaboración propia.

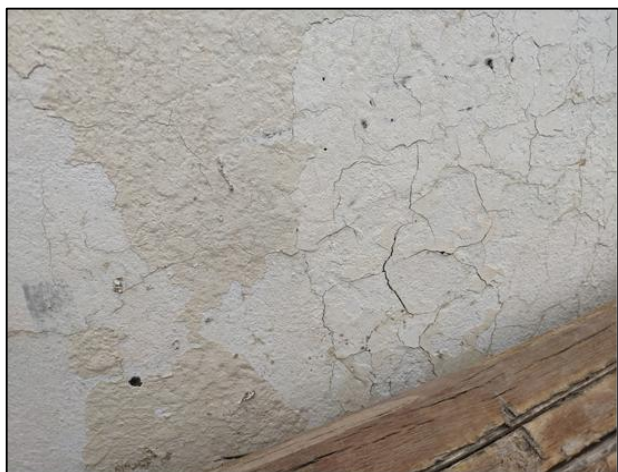
*Fotografía 81.* Presencia de picaduras en la estructura de concreto. Fuente: Elaboración propia.

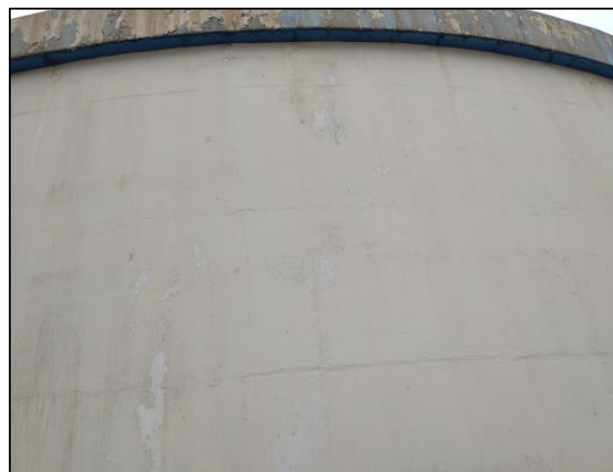
*Fotografía 82.* Presencia de suciedad en la estructura de concreto. Fuente: Elaboración propia.

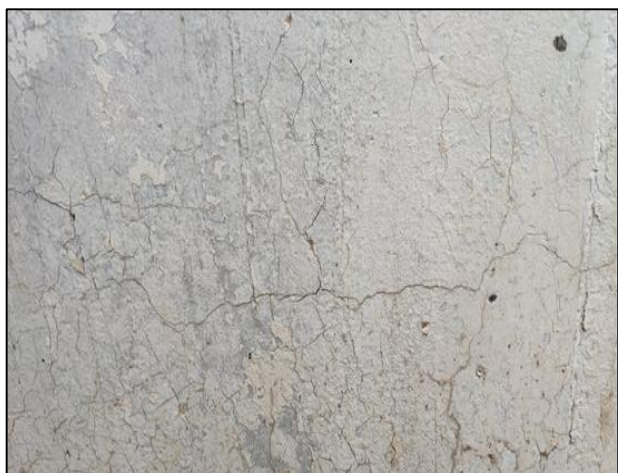
*Fotografía 83.* Presencia de fisuras en la estructura de concreto. Fuente: Elaboración propia.

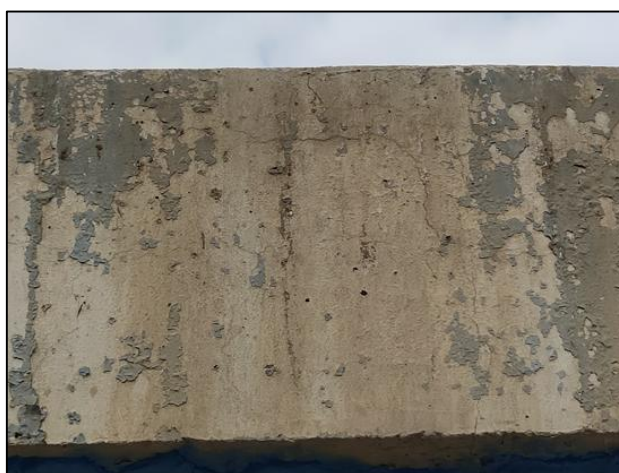
*Fotografía 84.* Presencia de fisuras en la estructura de concreto. Fuente: Elaboración propia.
