**UNIVERSIDAD PRIVADA DE TACNA**  
**FACULTAD DE INGENIERÍA**

**INFORME DE TESIS**

**“EVALUACIÓN DE LA CONDICIÓN FUNCIONAL MEDIANTE  
EL MÉTODO DEL PCI Y SU ESTADO DE RUGOSIDAD  
(ENSAYO MERLÍN) DE LA AVENIDA JORGE BASADRE  
NORTE (L=3.89km), TACNA 2017”**

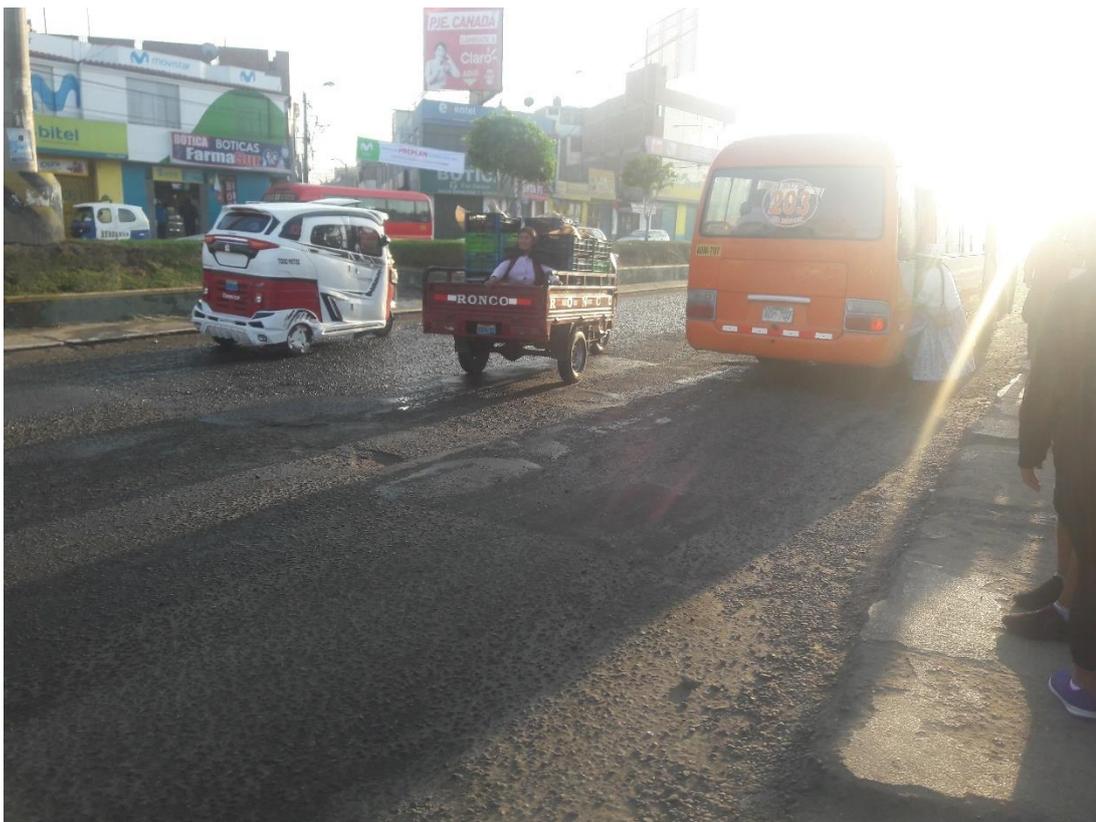
*Fotografía 7. Tránsito vehicular a la altura de la intersección con la avenida Tarata, nótese el mal estado de la vía (Desgaste de la superficie y parcheos).*

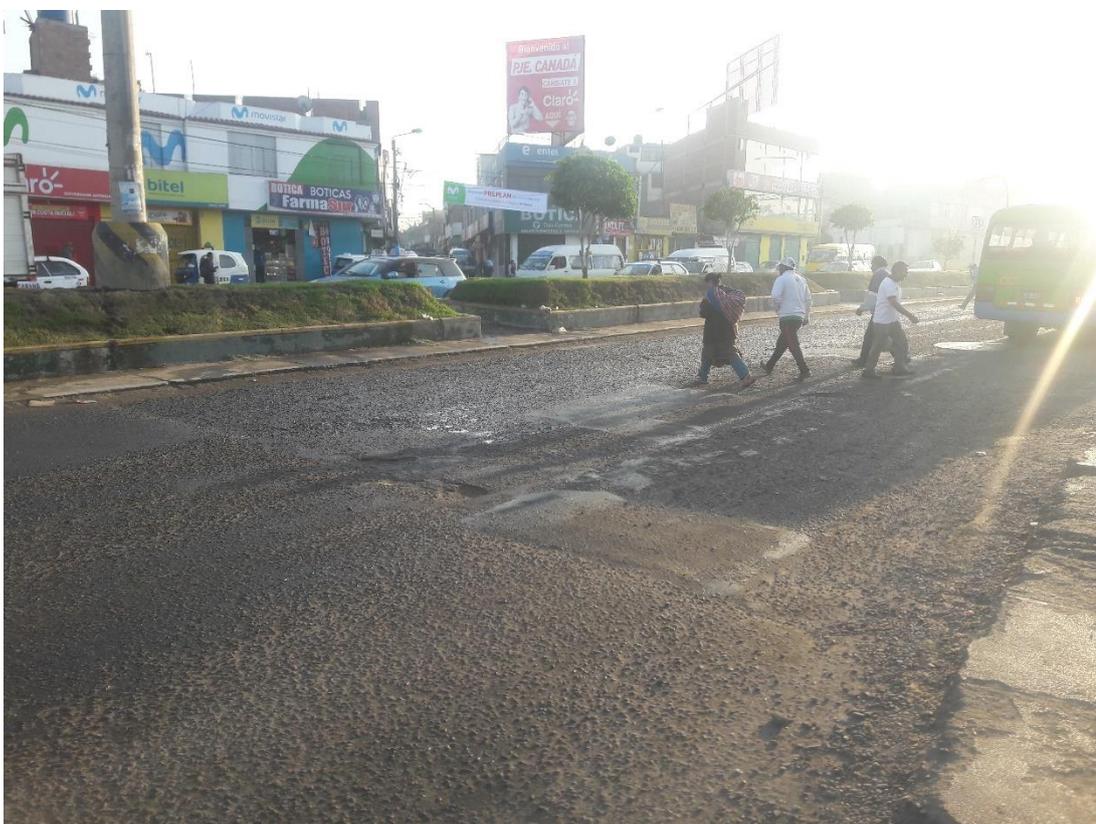
*Fotografía 8. Mal estado de la vía al frente del grifo municipal de Ciudad Nueva.*

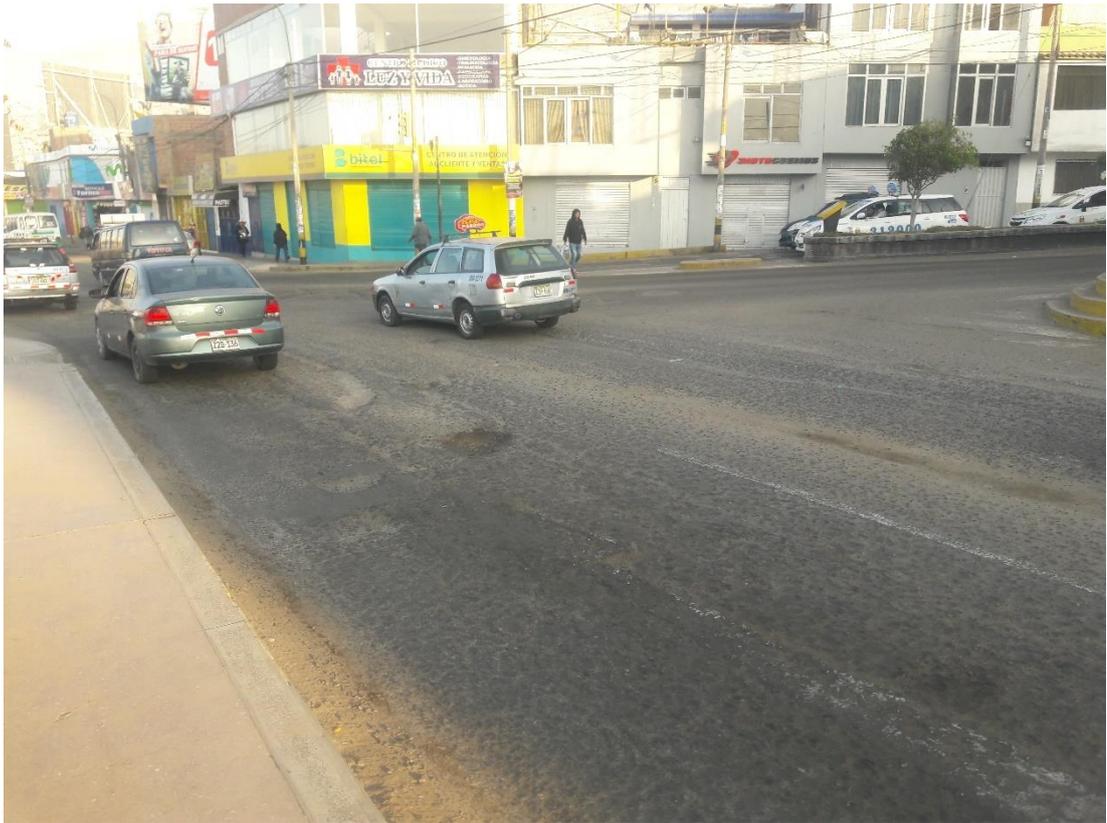
*Fotografía 11. Presencia de huecos y desprendimiento de agregados en la dirección este a oeste.*

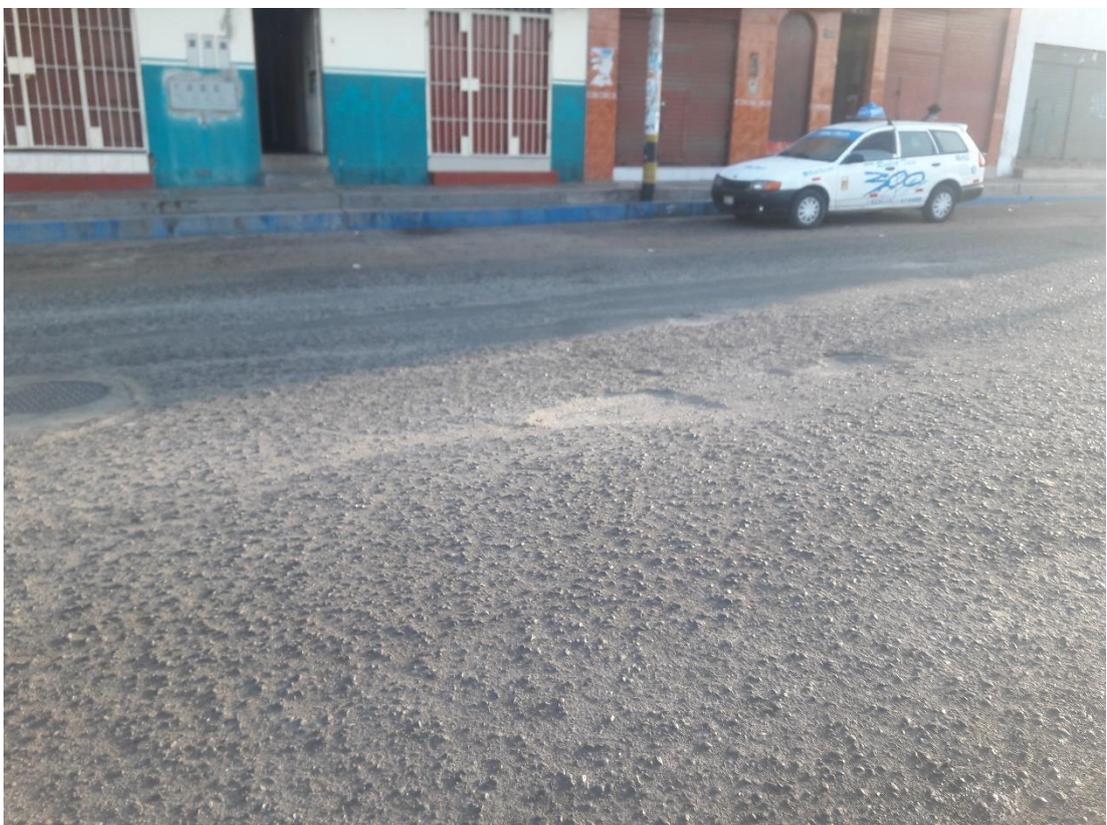
*Fotografía 12. Se observa un alto desgaste de la superficie.*

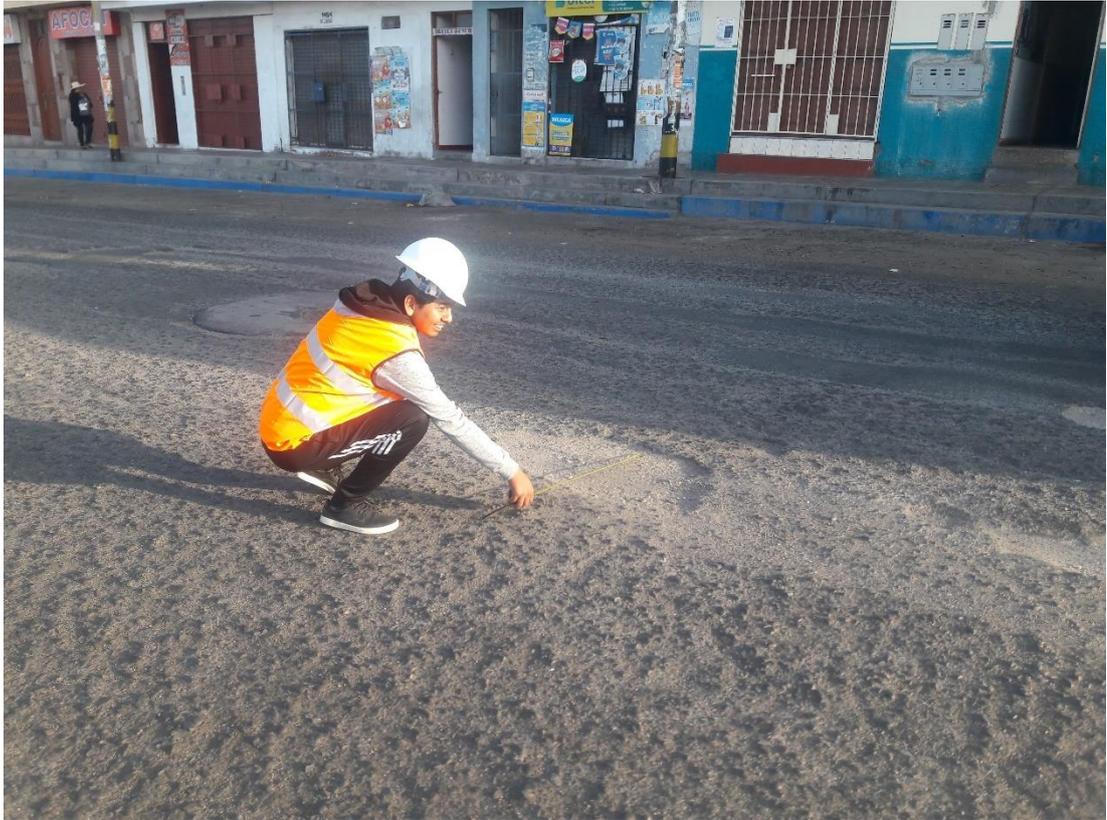
*Fotografía 13. Presencia de huecos y un alto desgaste de la superficie.*

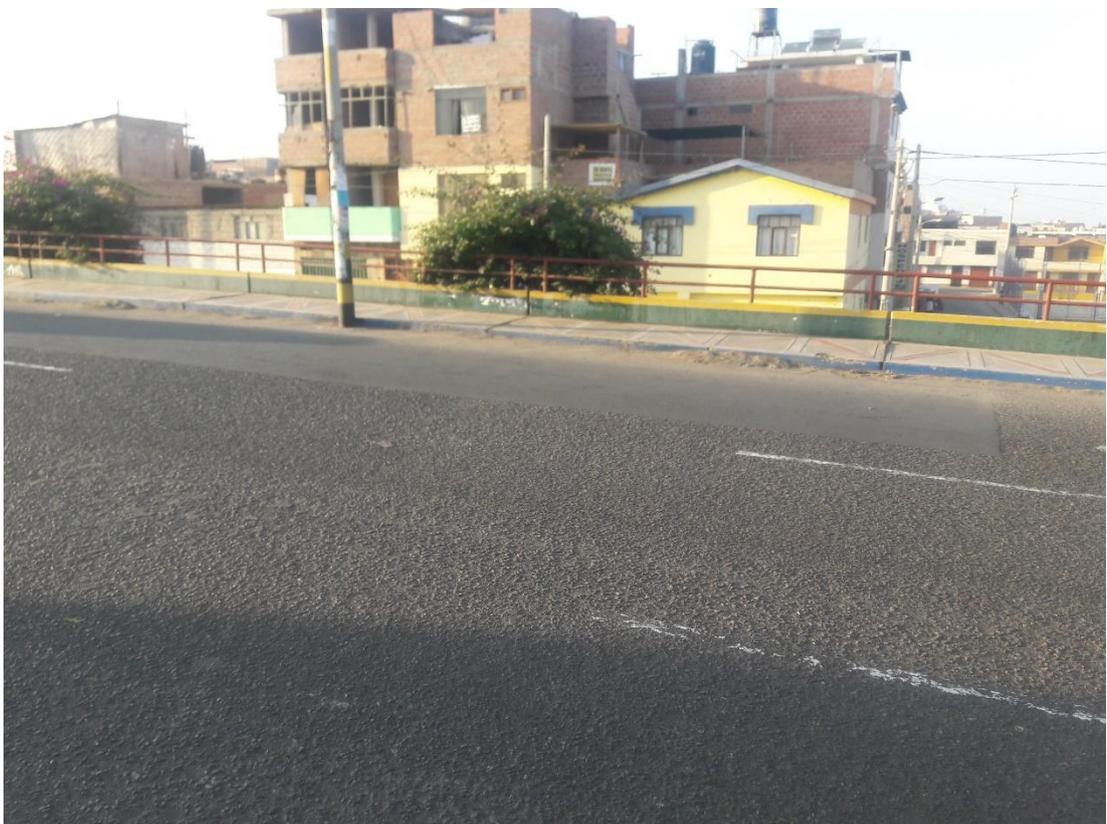
*Fotografía 14. Parcheo y desgaste de superficie en la avenida Jorge Basadre Grohmann.*

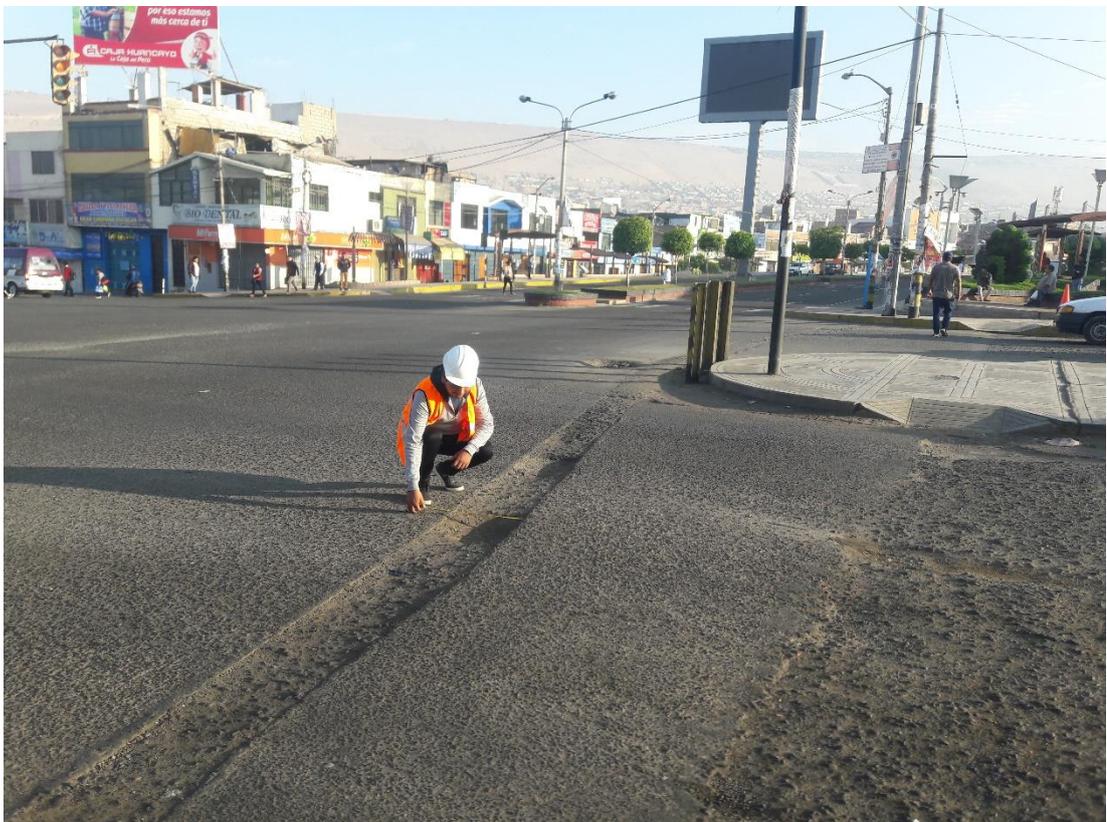
Fotografía 18. Parcheo con severidad alta en intersección con la avenida Pinto.
