**UNIVERSIDAD PRIVADA DE TACNA
FACULTAD DE INGENIERÍA
ESCUELA PROFESIONAL DE INGENIERÍA CIVIL**

**“CÁLCULO DE LA RUGOSIDAD Y EL ÍNDICE DE CONDICIÓN DEL
PAVIMENTO FLEXIBLE PARA MEJORAR LA TRANSITABILIDAD
EN LA AV. JUAN MOORE, TRAMO: CALLE ARGENTINA –
CALLE PRECURSORES, TACNA - 2020”**

**PARA OPTAR:
TÍTULO PROFESIONAL DE INGENIERO CIVIL**

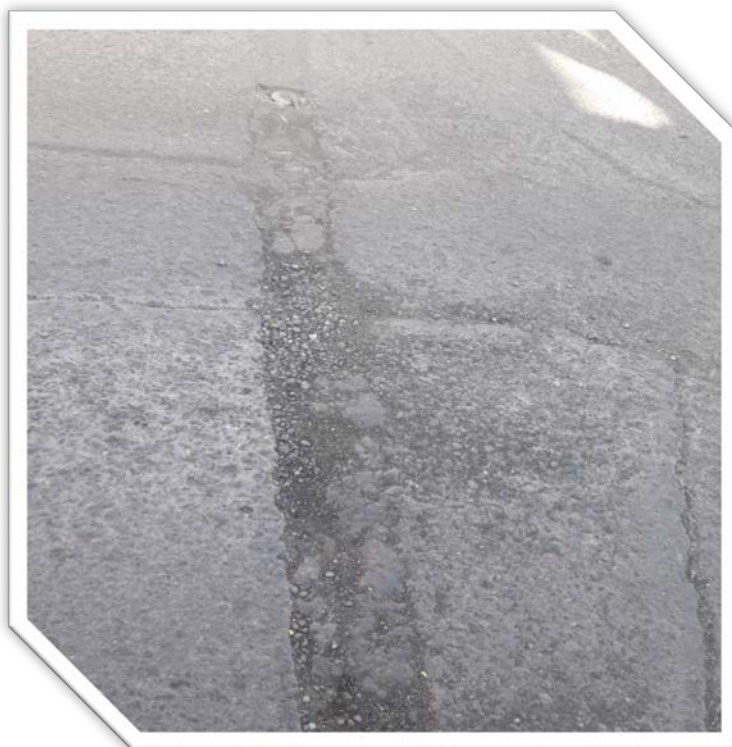
Figura N° 02: Zona de investigación, presencia de fisuras Av. Juan Moore
Fuente: Elaboración propia

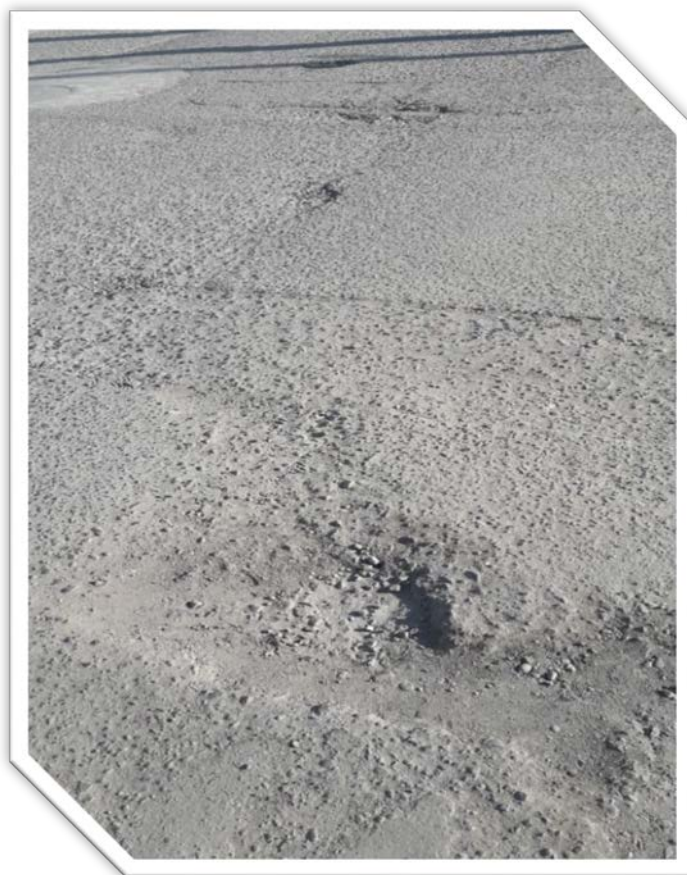
Figura N° 03: Zona de investigación, condiciones del pavimento flexible.
Fuente: Elaboración propia

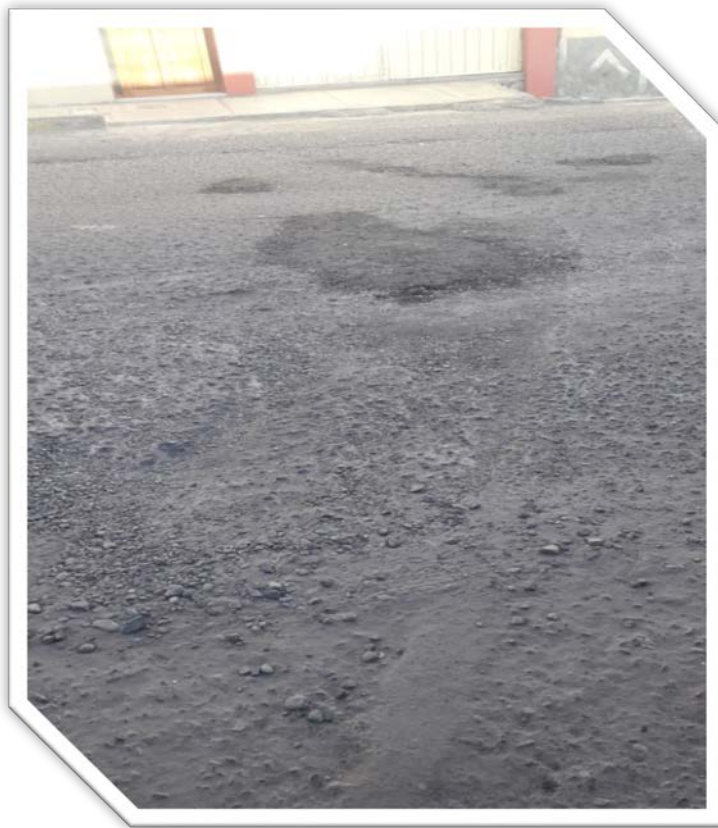
Figura N° 04: Zona de investigación, presencia de huecos en la capa de rodadura.

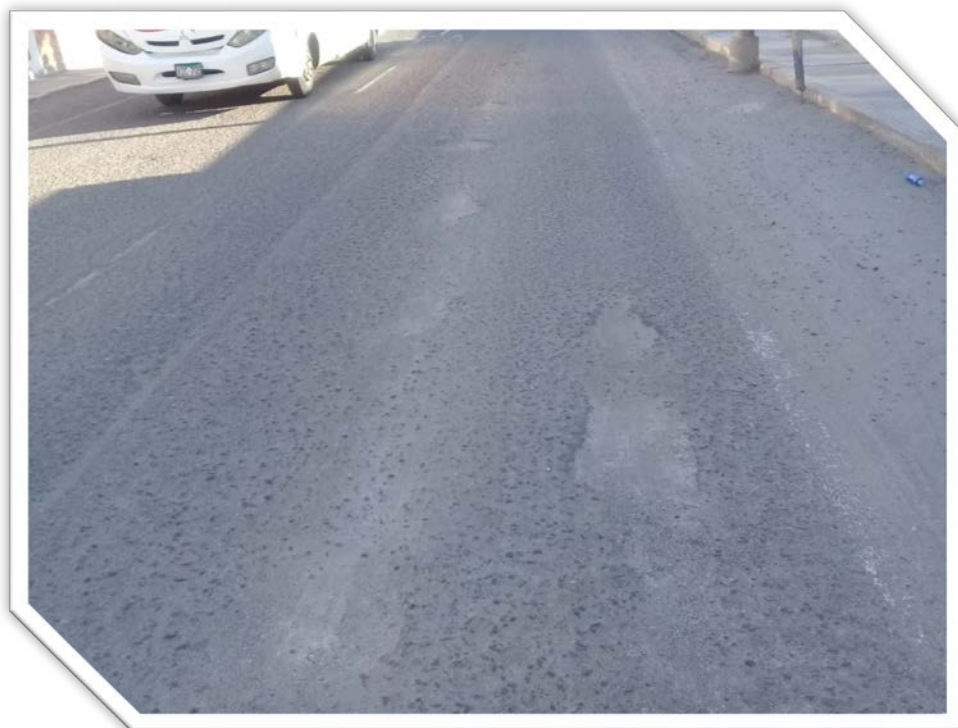
Figura N° 05: Zona de investigación, desgaste de pavimento flexible.
