UNIVERSIDAD PRIVADA DE TACNA

**“OBRAS CIMENTADAS SOBRE RELLENOS NO CONTROLADOS
EN LOS DISTRITOS DE ALTO DE LA ALIANZA Y CIUDAD
NUEVA, TACNA - 2020”**

**PARA OPTAR:
TÍTULO PROFESIONAL DE INGENIERO CIVIL**

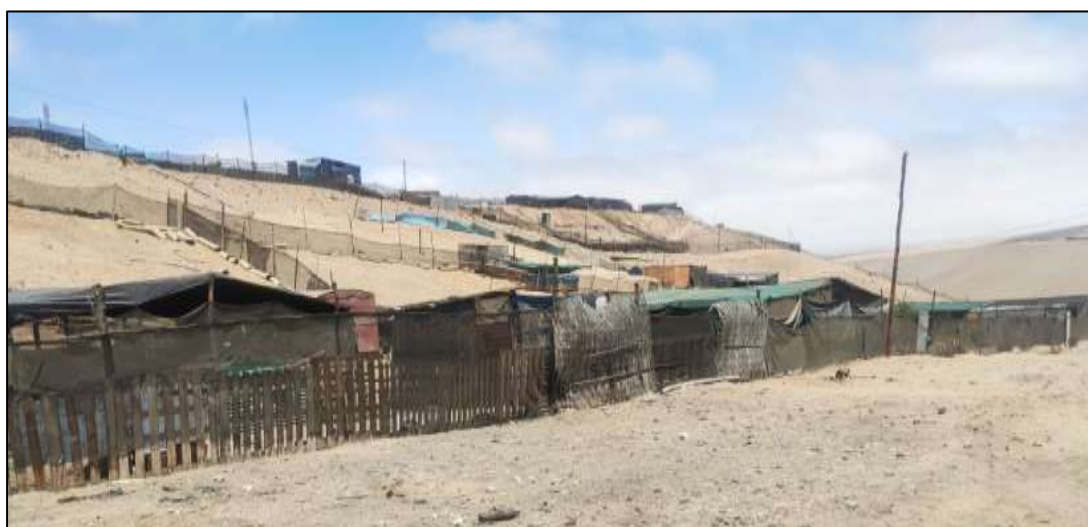
Según la visita a campo, se aprecia que la manzana “F” esta constuida en ladera de cerro y los predios presentan cercos de esteras y mallas de nylon en su mayoría. Asi mismo se aprecian algunas pequeñas viviendas precarias de madera, esteras y techo de calamina. En la manzana “F” tampoco se aprecian viviendas de material noble con presencia de fisuras o grietas.

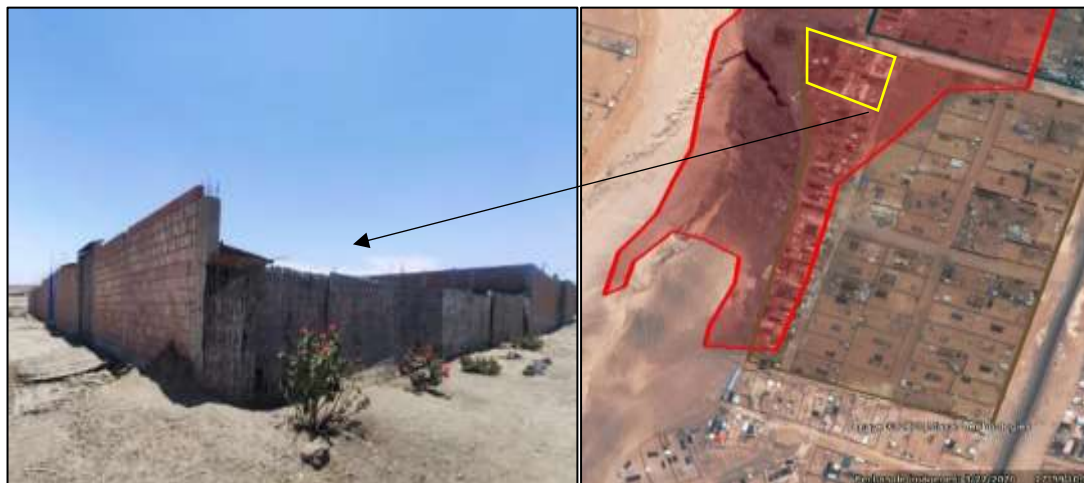
Así mismo los predios de la manzana “F”, presentan cercos perimétricos de ladrillos y esteras en algunas zonas, en cuyo interior se aprecian viviendas prefabricadas, cabe precisar que no se aprecian fisuras o grietas en los cercos perimétrico.

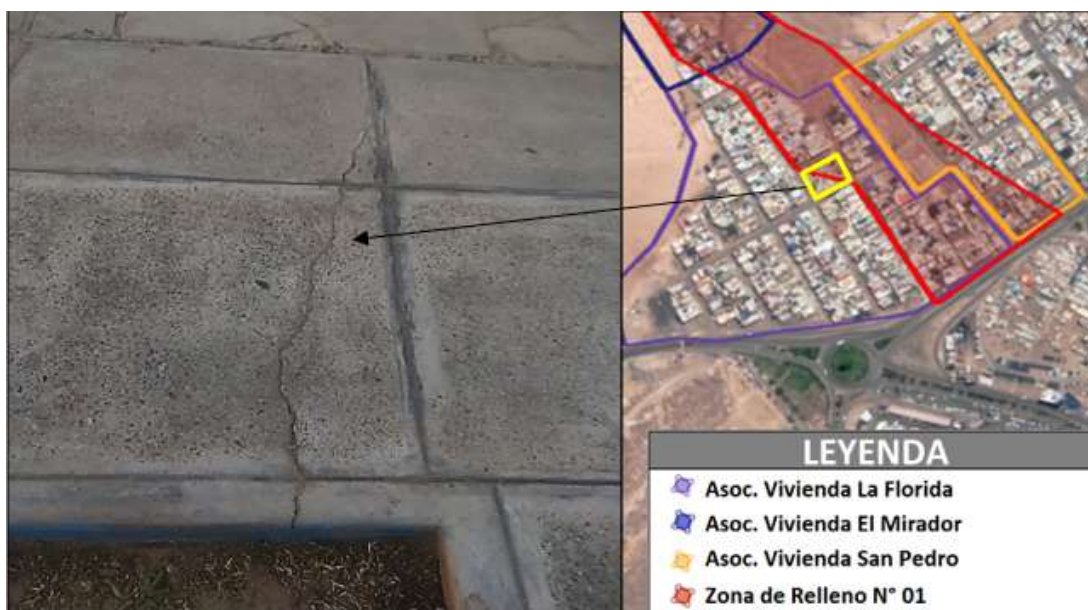
FIGURA N° 121. Presencia de grietas en veredas de la Plaza La Florida y ubicación satelital

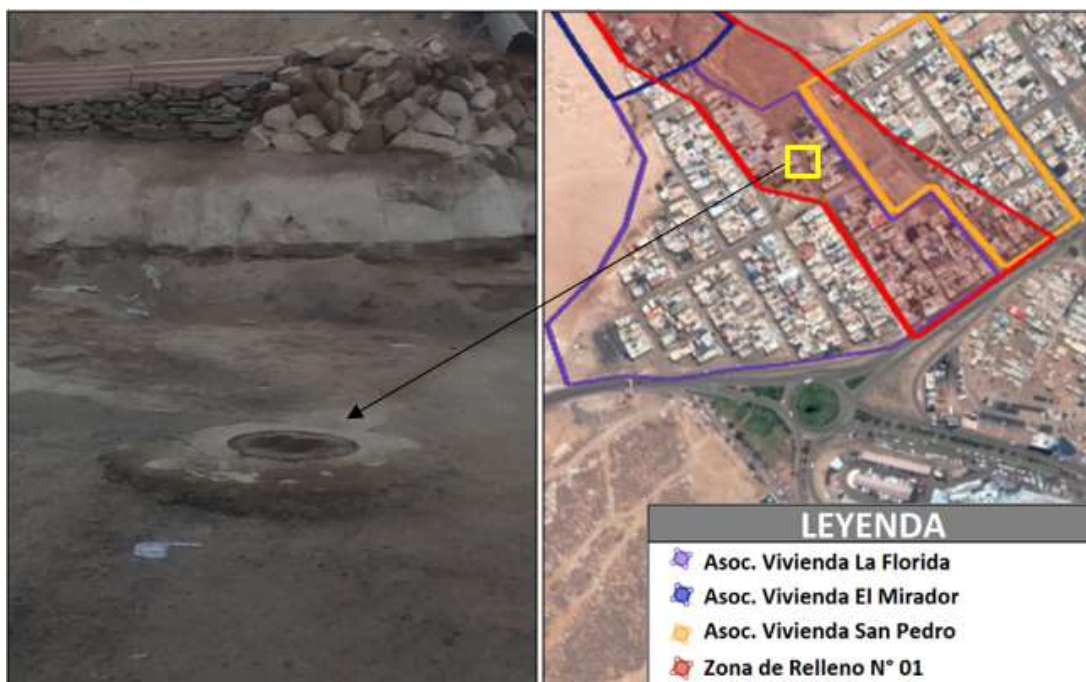
FIGURA N° 123. Presencia de grietas y desgaste del concreto de buzón y ubicación satelital.

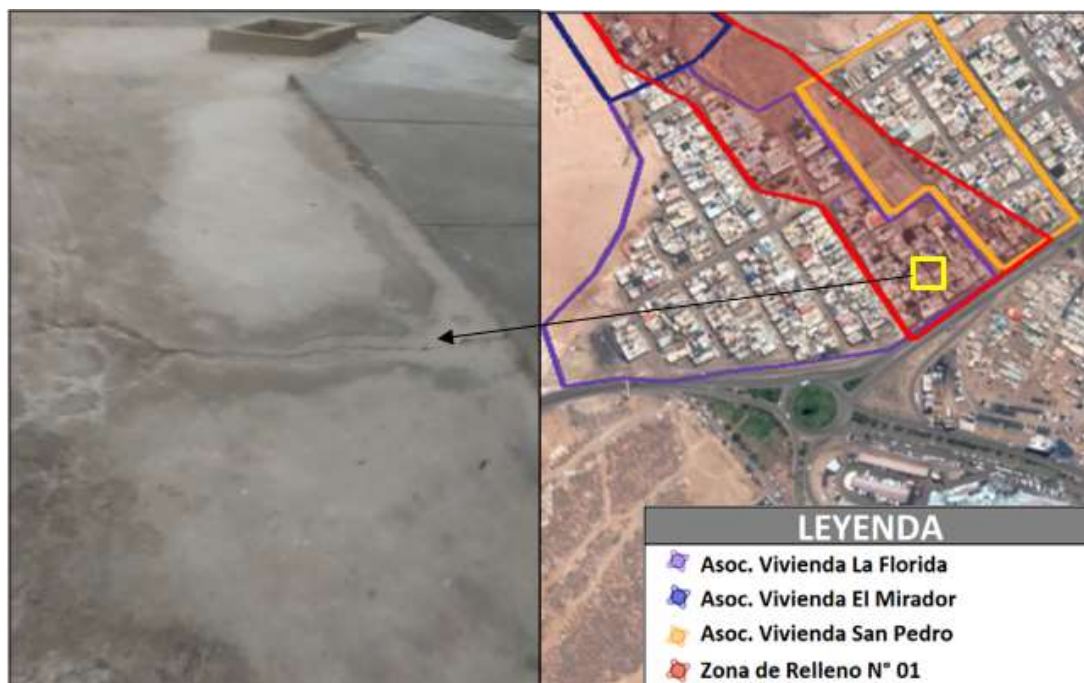
FIGURA N° 125. Presencia de grietas en bermas y ubicación satelital

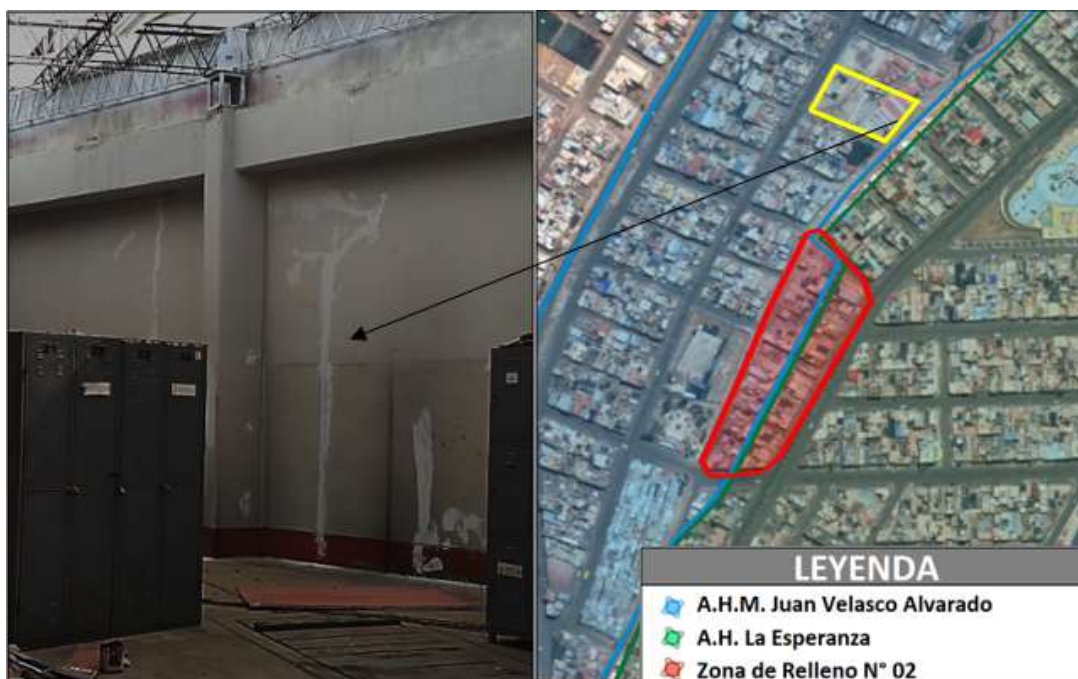
FIGURA N° 135. Grietas resanas en muros de Compañía de Bomberos N° 166 y ubicación satelital

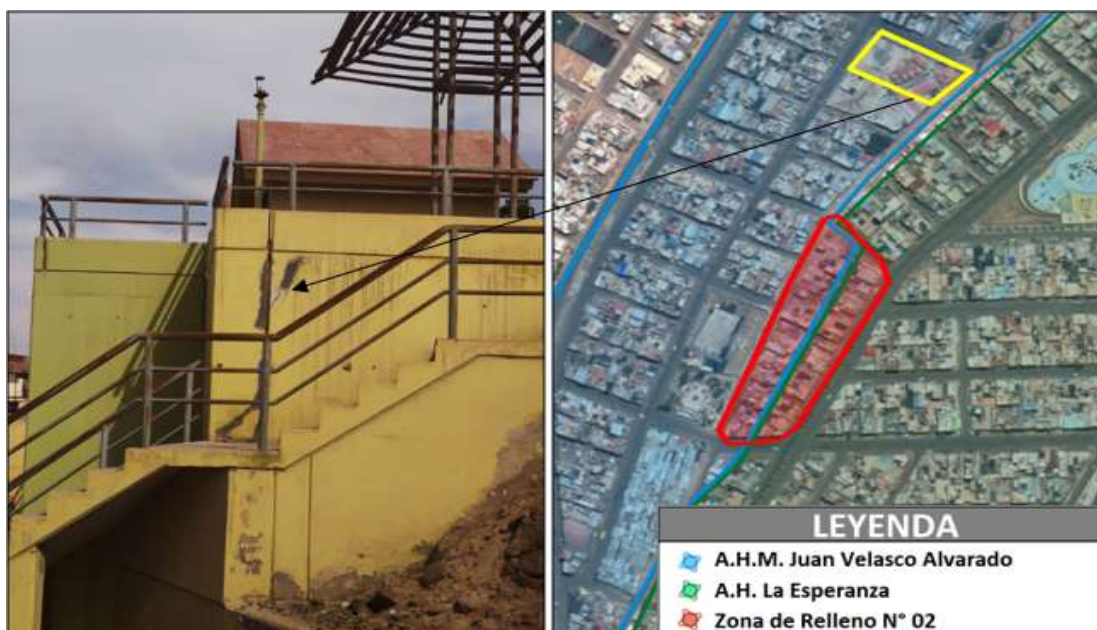
FIGURA N° 137. Grietas en muros internos del Centro Asistencial del Adulto Mayor y ubicación satelital

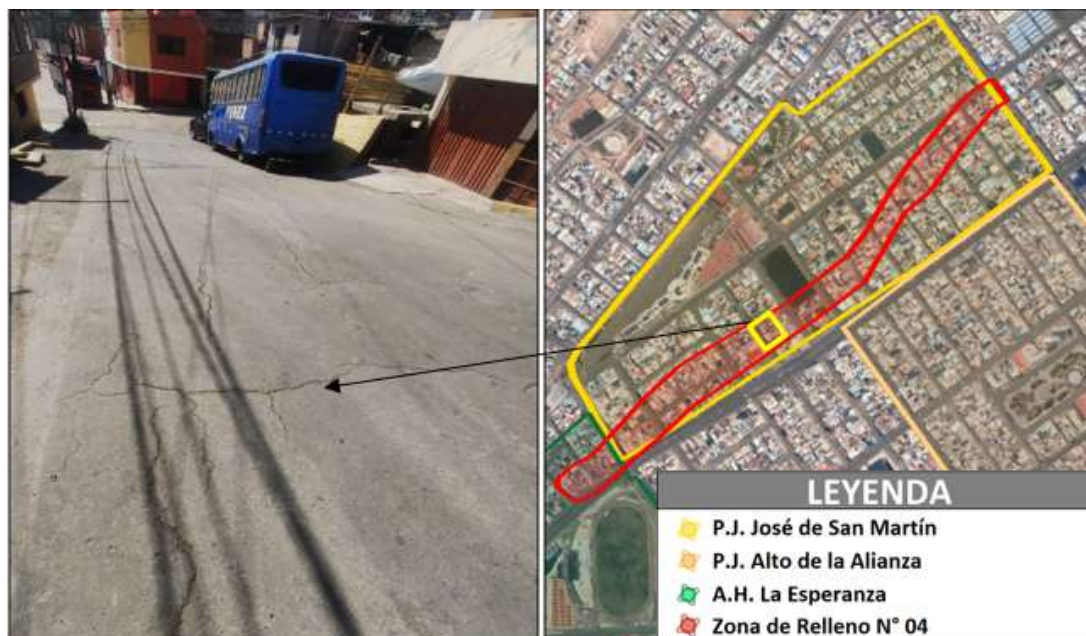
FIGURA N° 140. Presencia de grietas en Calle Torre Tagle y ubicación satelital

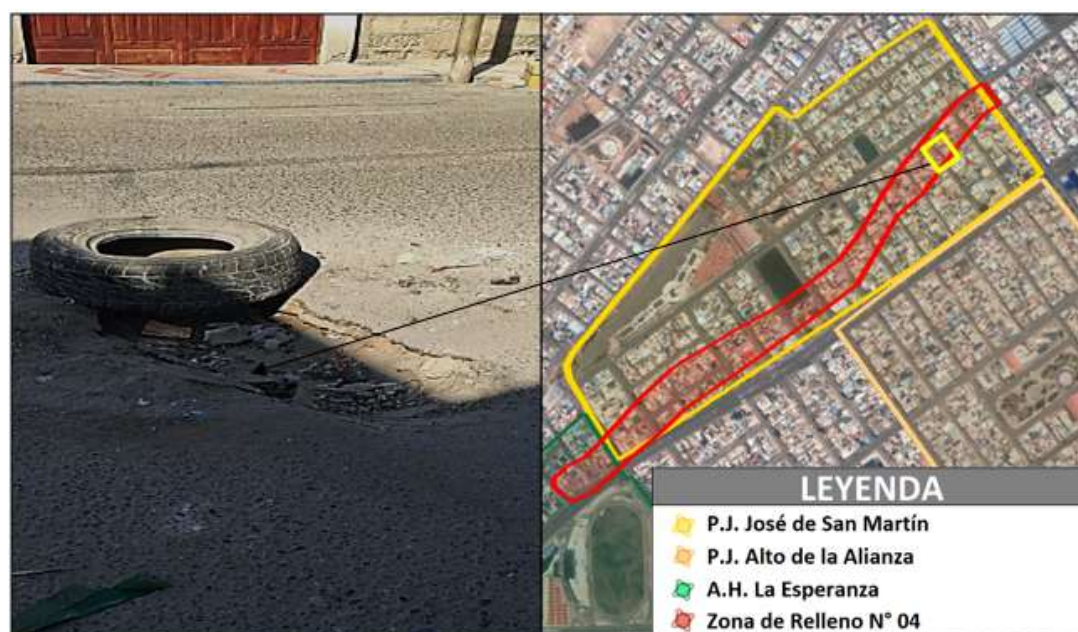
FIGURA N° 141. Presencia de baches en la Calle Gian Carlos y ubicación satelital

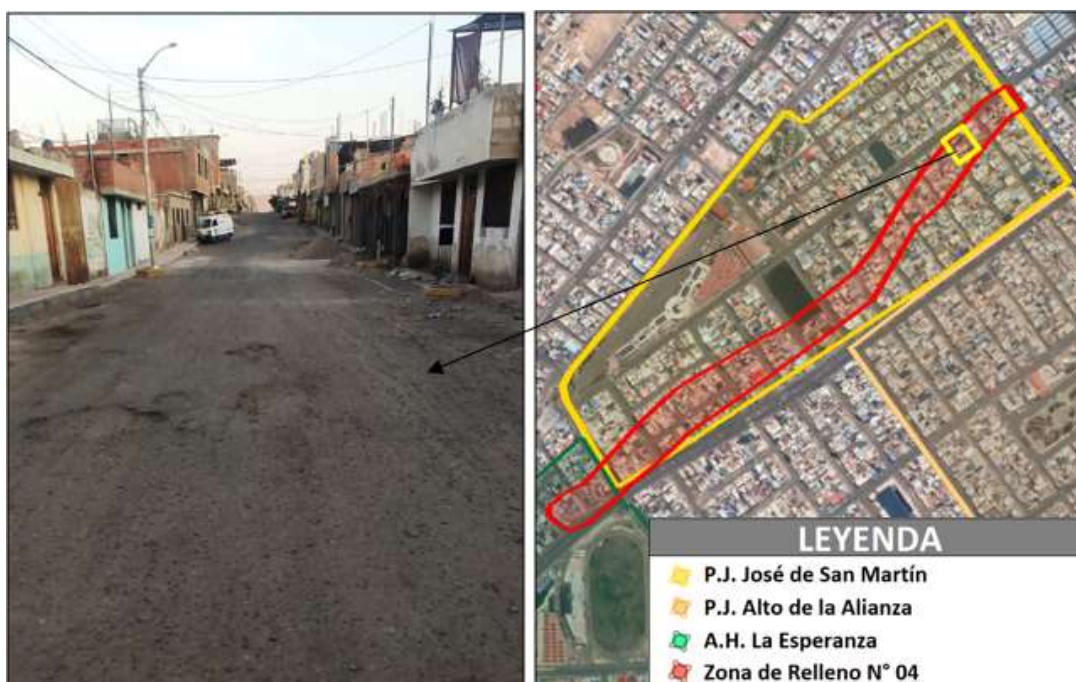
FIGURA N° 142. Presencia de grietas en asfalto Calle Gian Carlos y ubicación satelital

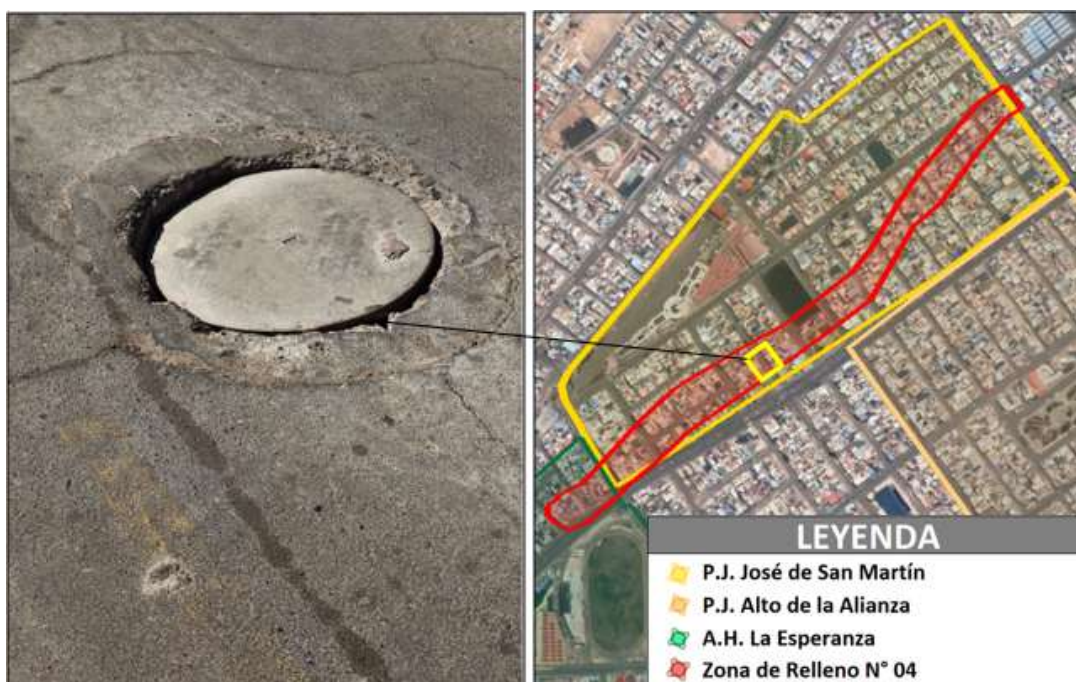
FIGURA N° 143. Presencia de grietas en carpeta asfáltica y desgaste en tapas de buzón y ubicación satelital

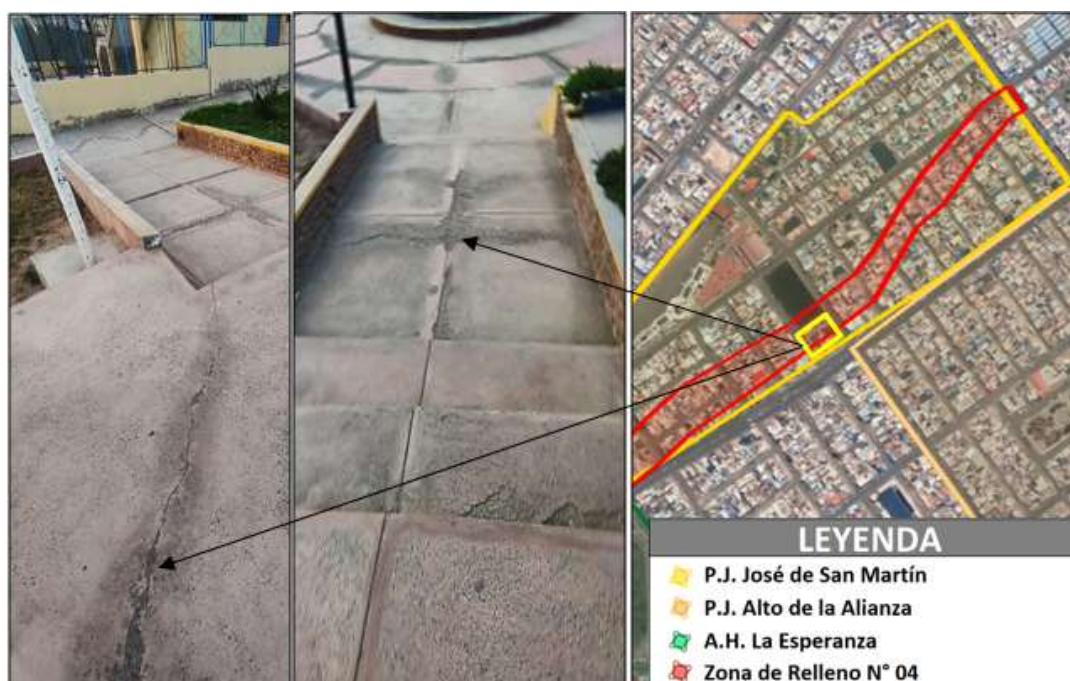
FIGURA N° 145. Presencia de grietas en caminerías de concreto de Plaza de los Enamorados y ubicación

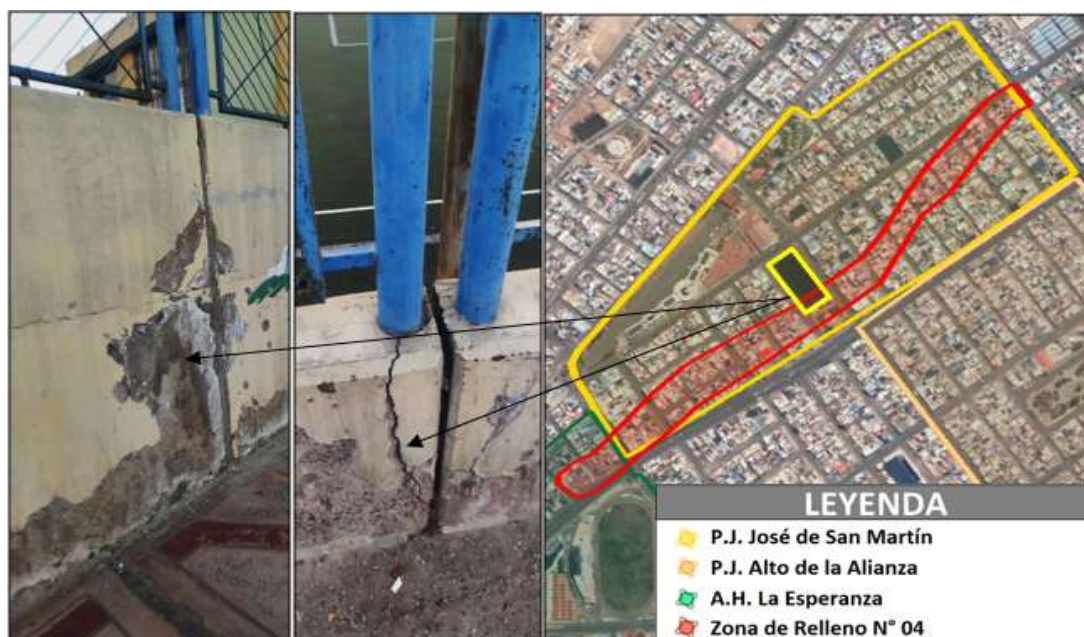
FIGURA N° 147. Presencia de grietas en muros y sobrecimientos de cerco perimétrico y ubicación satelital

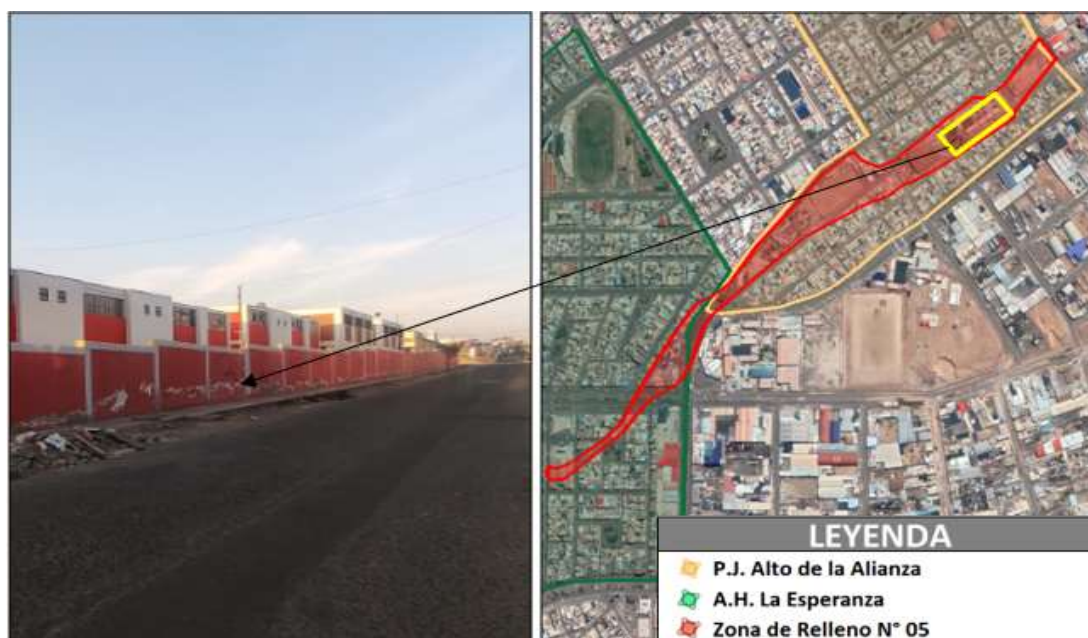
FIGURA N° 153. Presencia de grietas en muros perimétricos de la IEI 42198 y ubicación satelital

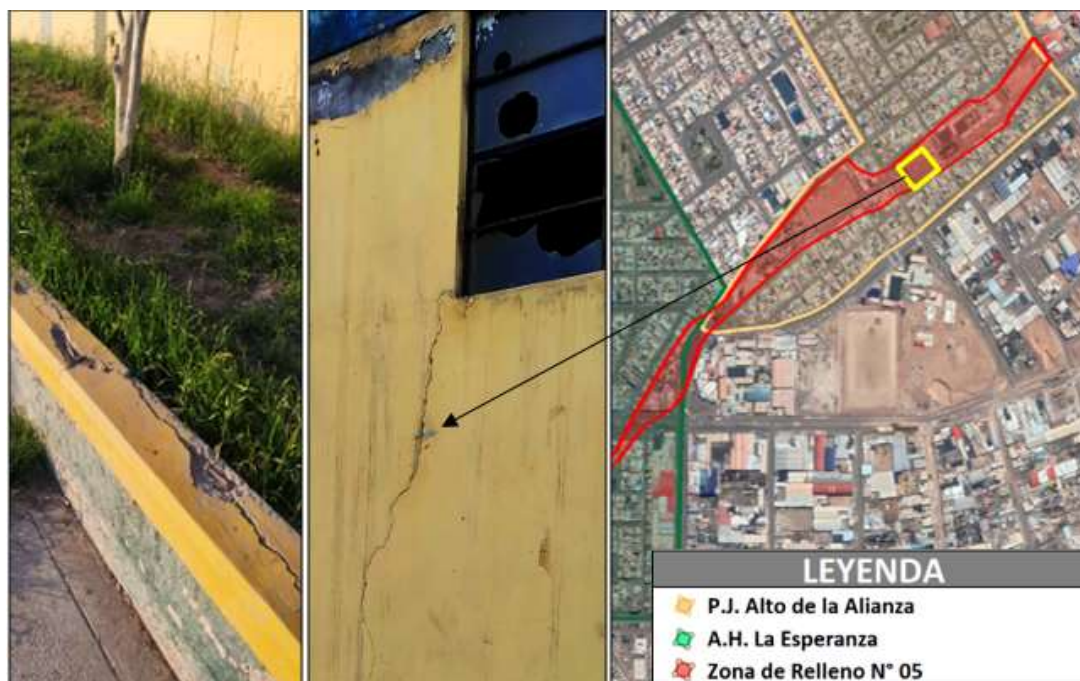
FIGURA N° 155. Grietas en sardineles y muros del Coliseo Tupac Amaru y ubicación satelital

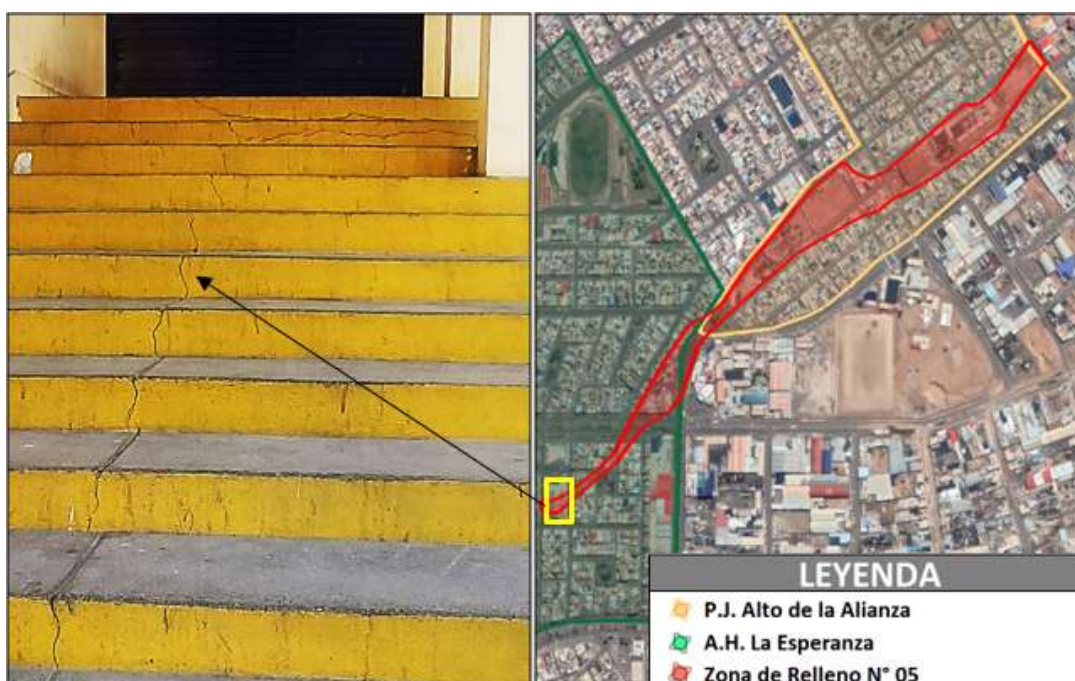
FIGURA N° 161. Grietas verticales y horizontales en graderías de ingreso secundario y ubicación satelital

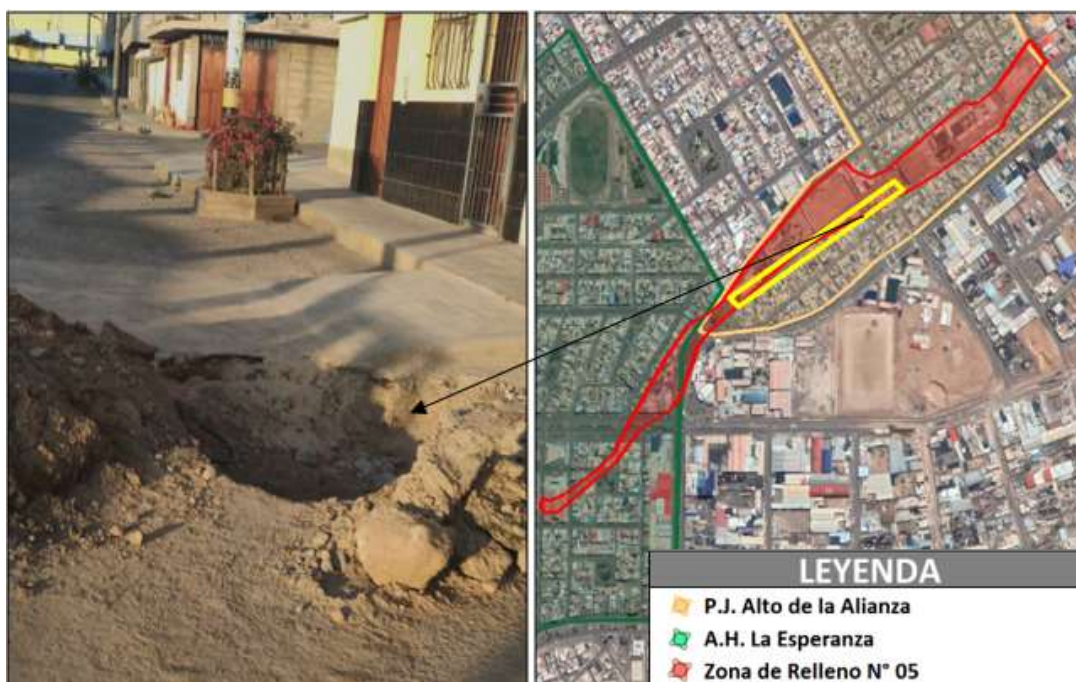
FIGURA N° 167. Presencia de grietas y baches en Calle 27 de agosto y ubicación satelital

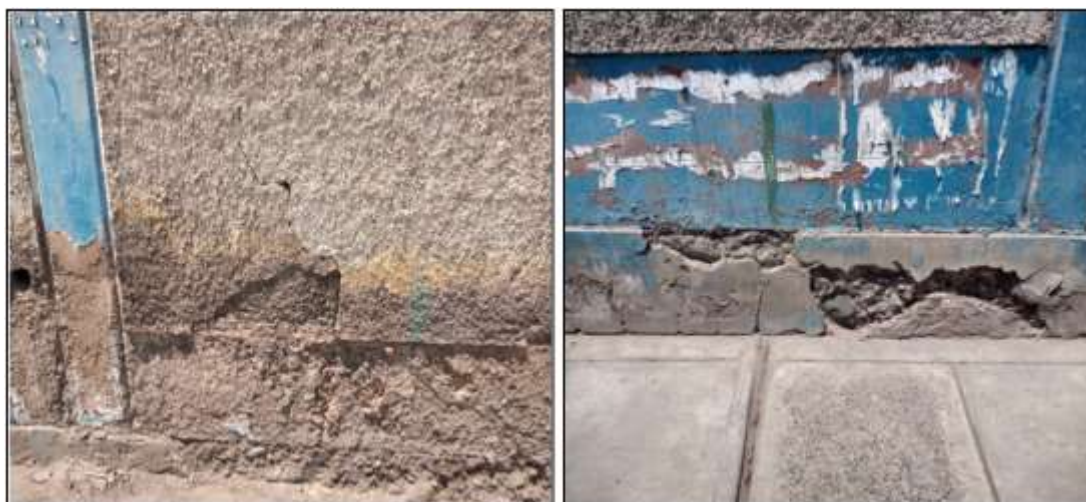
FIGURA N° 173. Presencia de Fisuras y Grietas en los muros del Estadio Municipal la Bombonera

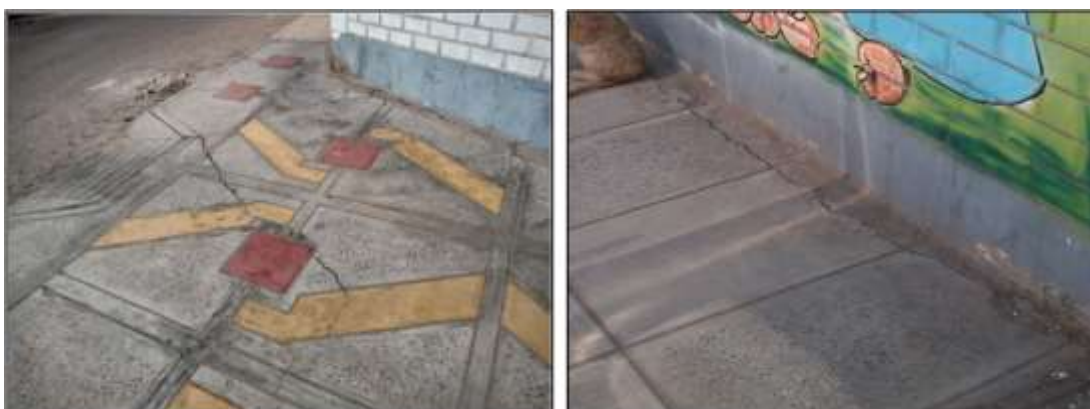
FIGURA N° 176. Presencia de Fisuras y Grietas en las veredas de la I.E.I N° 381 San José

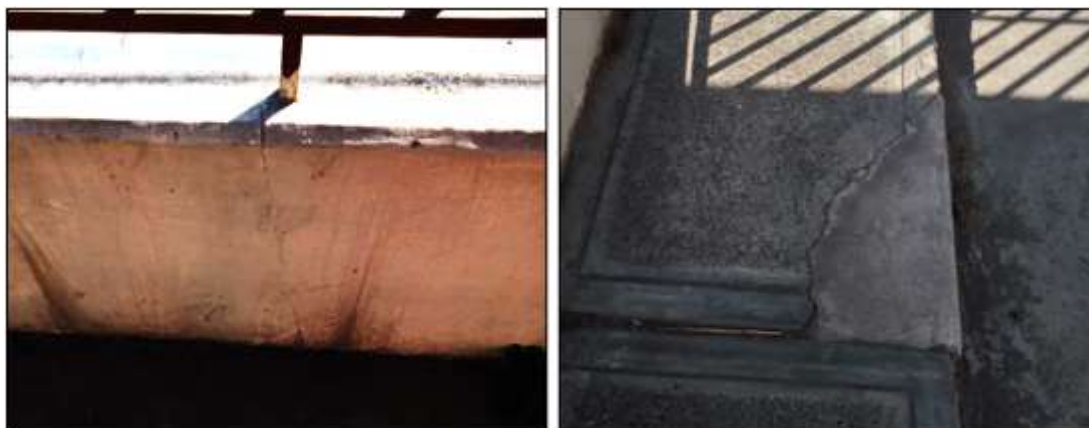
FIGURA N° 186. Presencia de Fisuras y Grietas en el sobrecimiento del cerco y vereda exterior de la losa deportiva comité 14

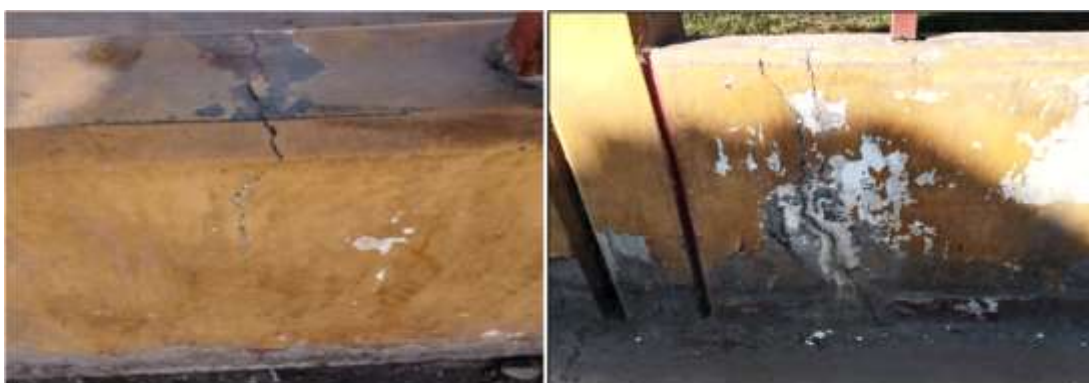
FIGURA N° 188. Presencia de Fisuras y Grietas en el sobre cimiento del cerco de la losa deportiva comité 16

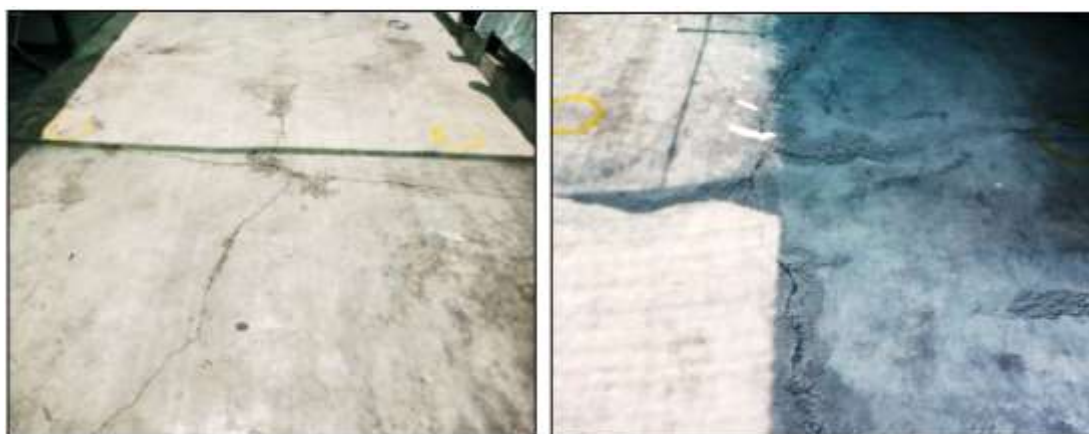
FIGURA N° 193. Presencia de Fisuras y Grietas en el piso de concreto del mercado ferial Perú - Bolivia

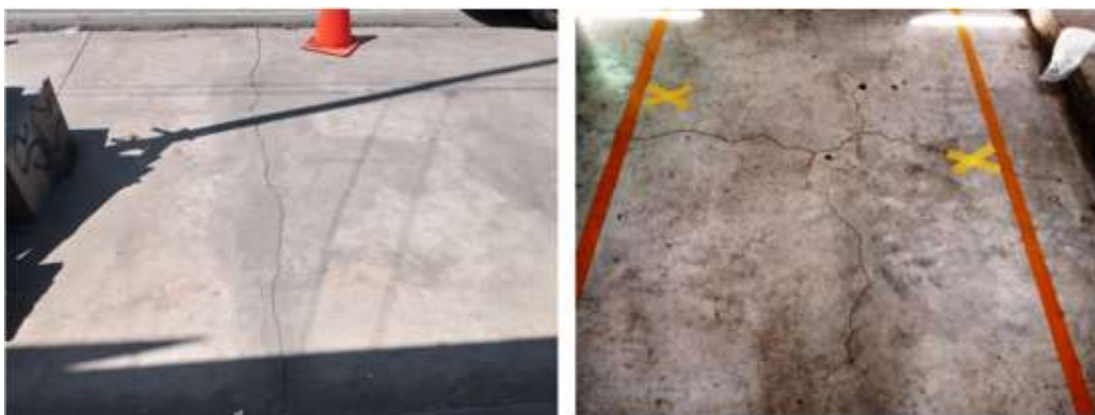
FIGURA N° 197. Presencia de Fisuras y grietas en el piso de concreto del mercado las mercedes

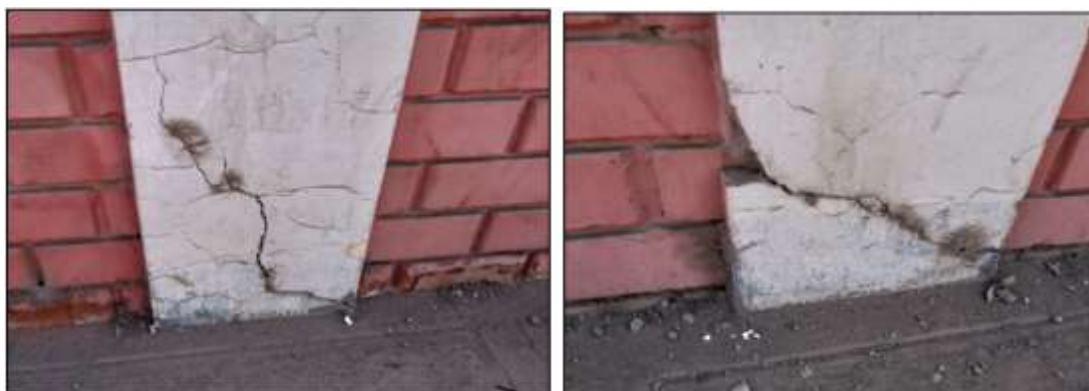
FIGURA N° 203. Presencia de Fisuras y Grietas en las columnas del muro exterior del I.E Manuel A. Odría

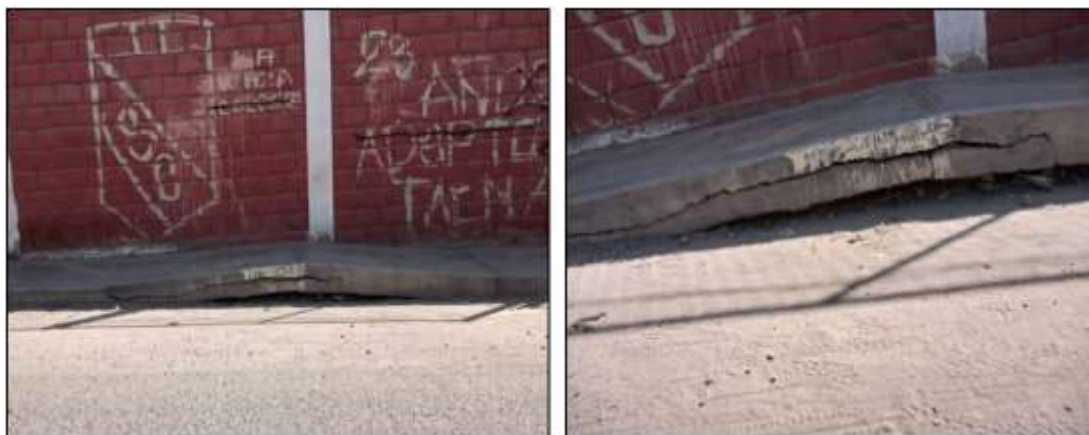
FIGURA N° 204. Presencia de Fisuras y Grietas en las veredas exteriores de la I.E.I Manuel A. Odría

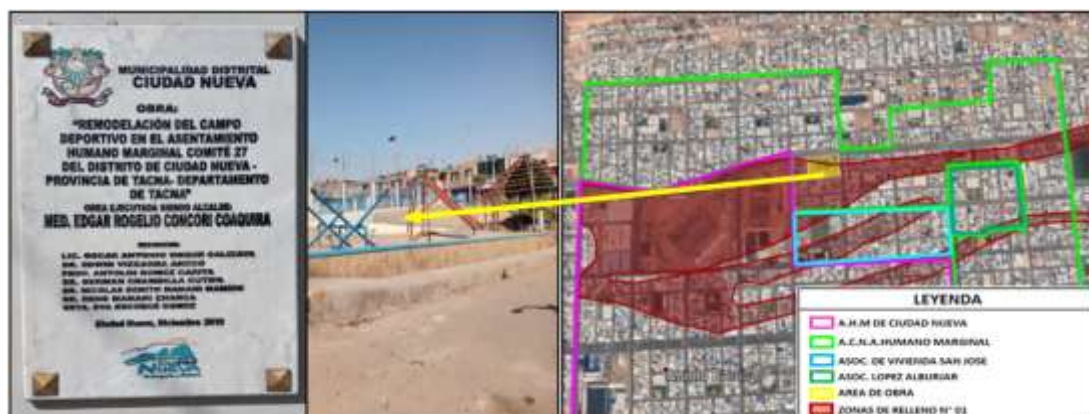
FIGURA N° 205. Presencia de Fisuras y Grietas en la Plaza y losa deportiva comité 27

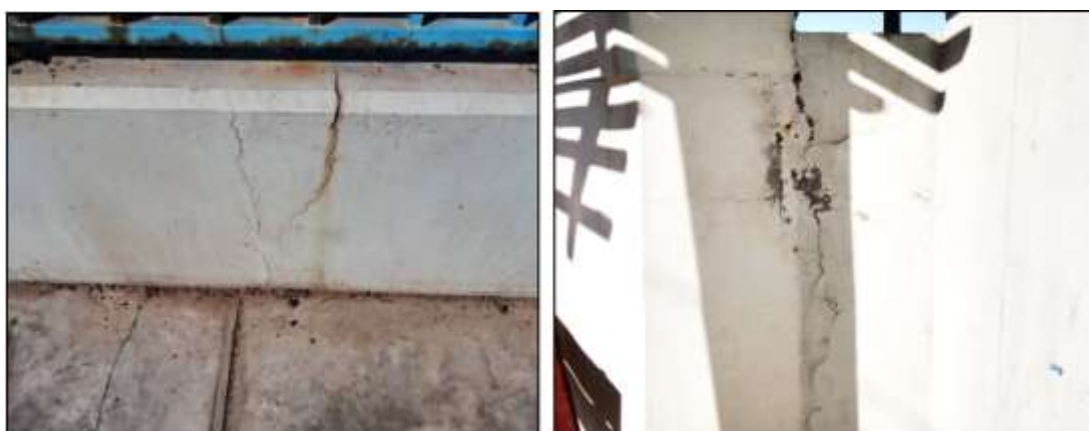
FIGURA N° 206. Presencia de Fisuras y Grietas en el sobre cimiento del cerco de la loza deportiva comité 27

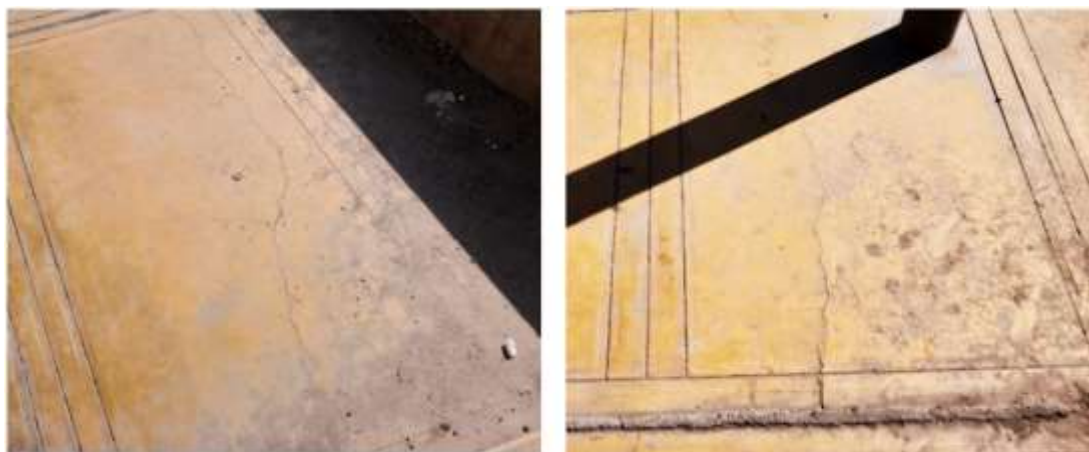
FIGURA N° 207. Presencia de Fisuras en las veredas de circulación de la plaza comité 27

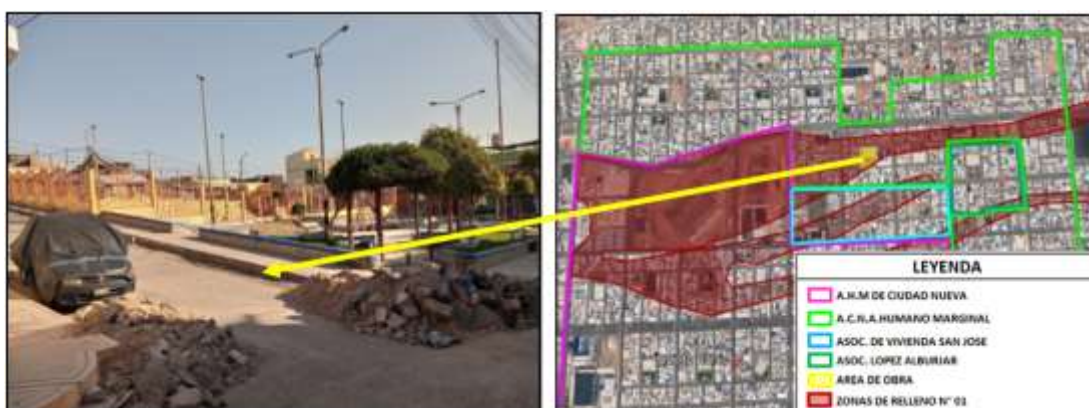
FIGURA N° 208. Presencia de Fisuras y grietas en la Plaza y loza deportiva comité 28

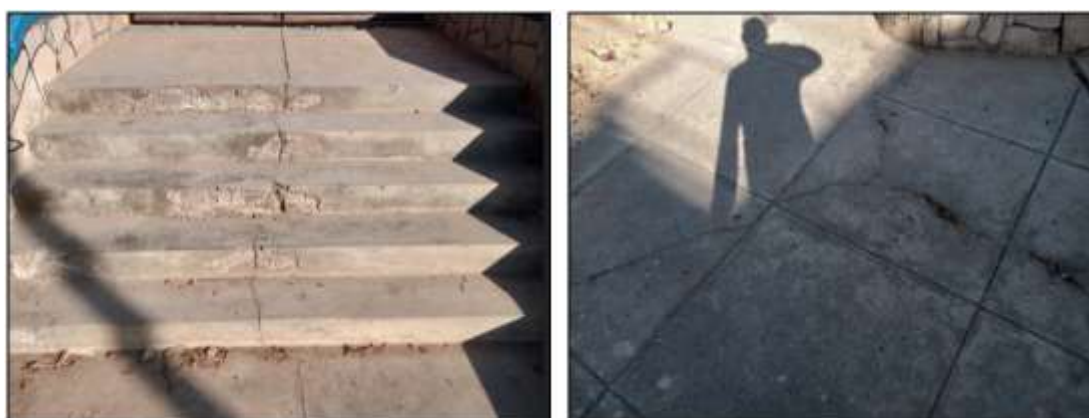
FIGURA N° 209. Presencia de Fisuras y Grietas en las escalera y veredas de circulación de la Plaza y losa Deportiva Comité 28

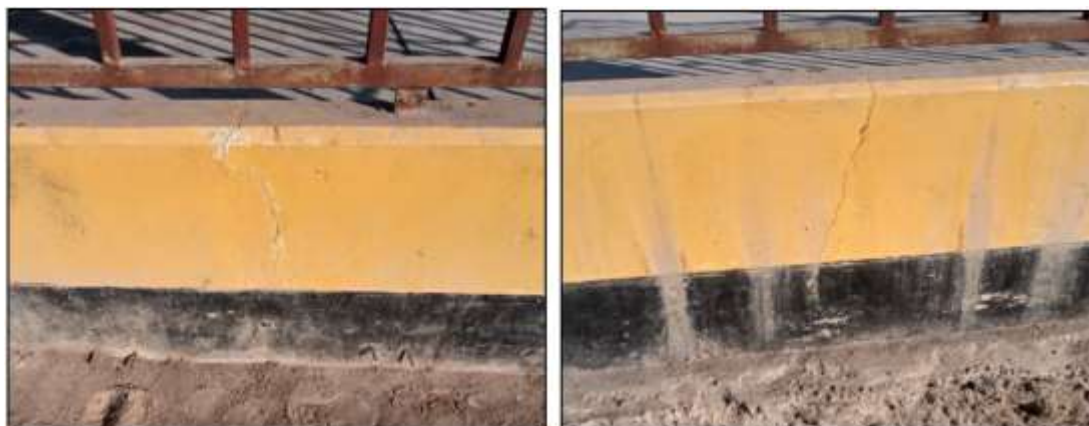
FIGURA N° 210. Presencia de Fisuras y Grietas en el sobre cimiento del cerco de la loza deportiva comité 28

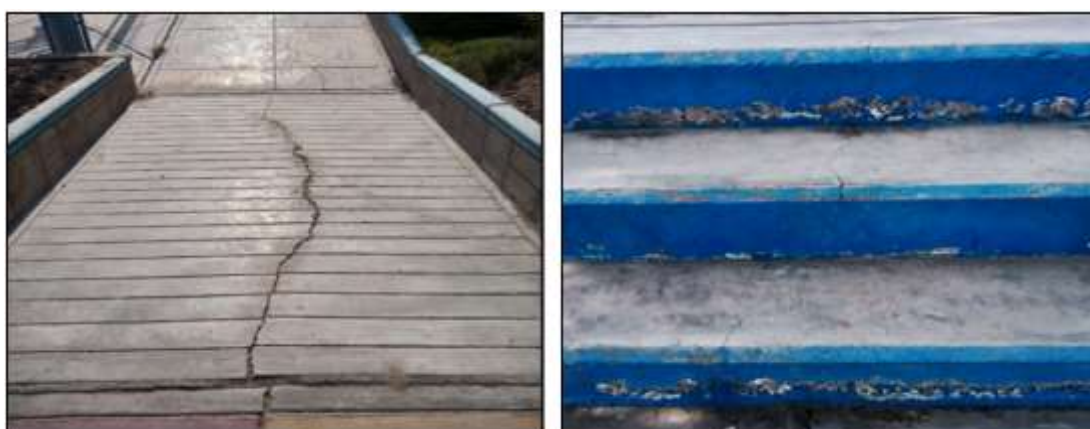
FIGURA N° 218. Presencia de fisuras y grietas en las rampas y veredas de la Plaza y loza deportiva de la Asociación de Vivienda la Frontera

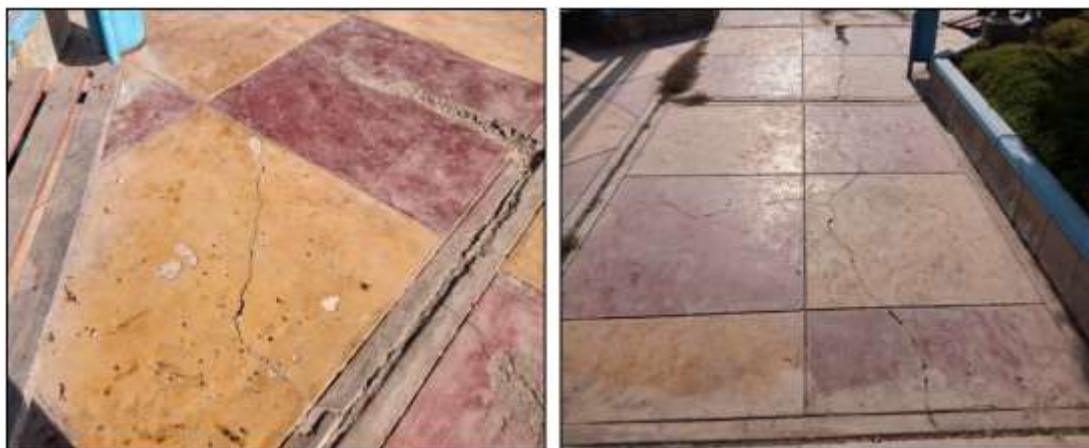
FIGURA N° 219. Presencia de Fisuras y Grietas en las veredas de circulación en Plaza de la Asociación de Vivienda la Frontera

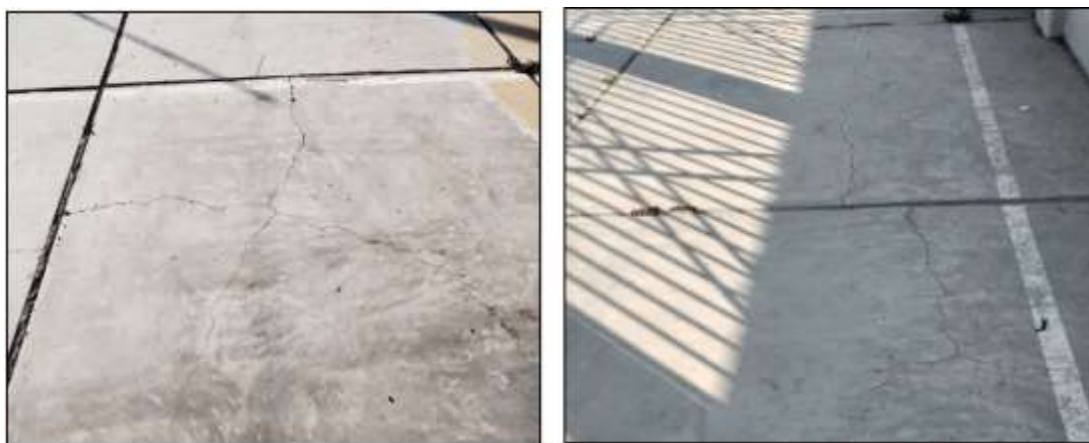
FIGURA N° 220. Presencia de Fisuras y Grietas en la losa deportiva de la Asociación de Vivienda la Frontera

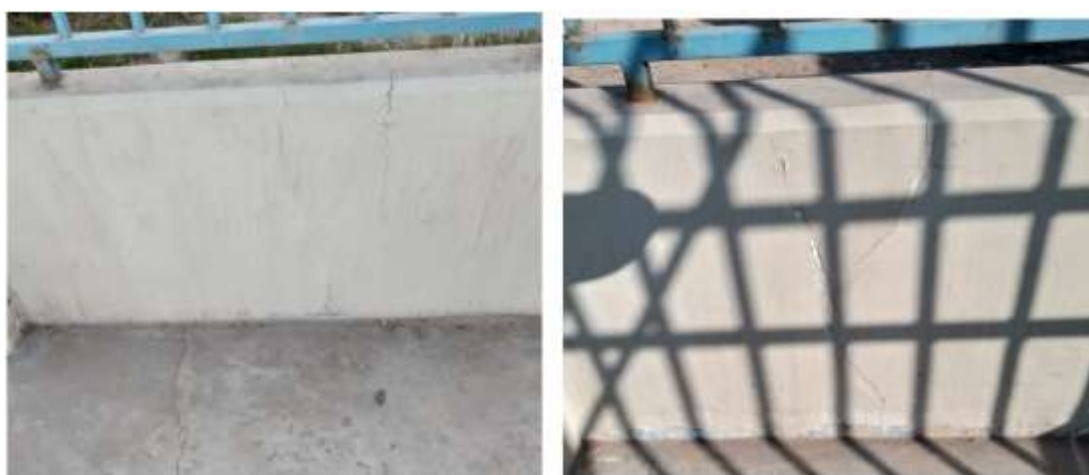
FIGURA N° 221. Presencia de Fisuras y grietas en el sobre cimiento del cerco en la losa deportiva de la Asociación de Vivienda la Frontera

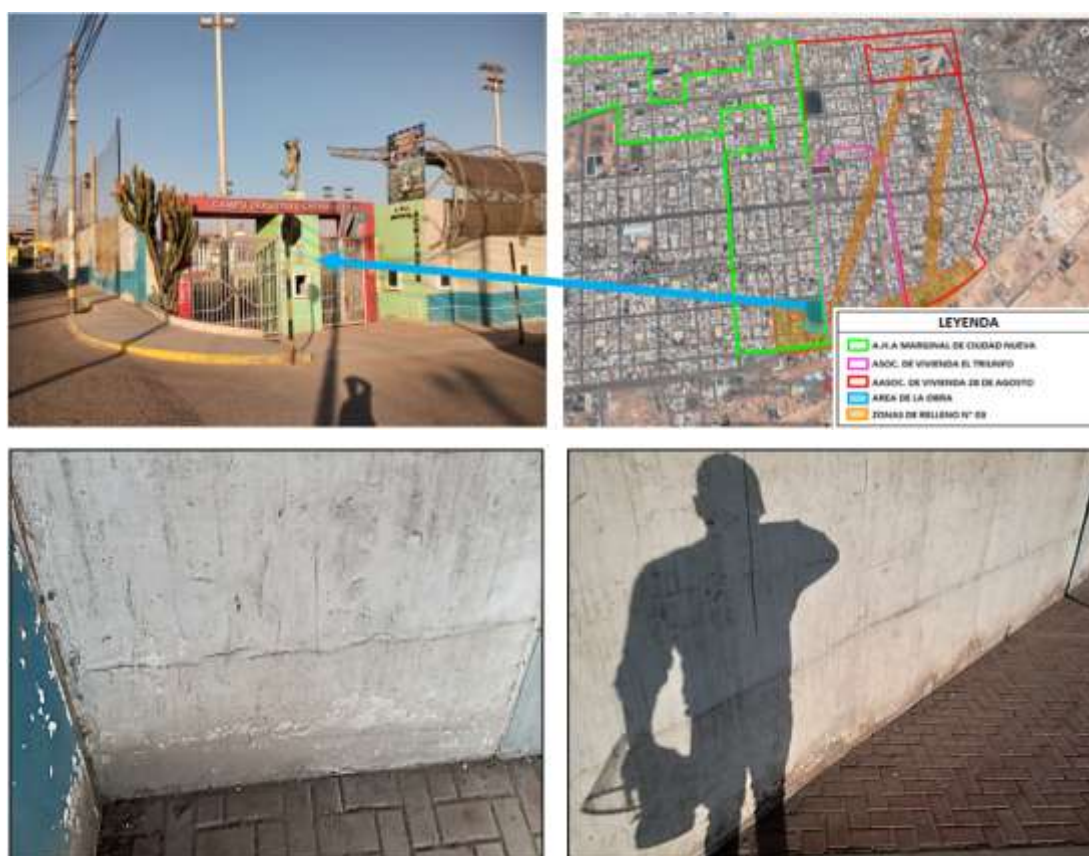
FIGURA N° 226. Presencia de Fisuras y Grietas en los muros del Campo Deportivo Cachipucara

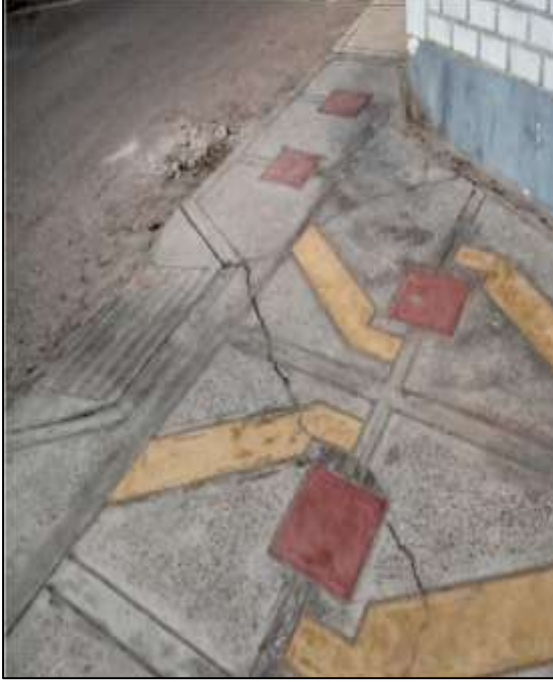
<p>Se tiene una fisura aproximadamente 0.15mm de ancho y 60 cm de largo</p>	<p>A este tipo de falla se le considera, como fisura ya que se encuentra en el rango de 0.1 a 0.2 mm de espesor</p>
