UNIVERSIDAD PRIVADA DE TACNA
FACULTAD DE ARQUITECTURA Y URBANISMO

"RECUPERACIÓN DEL PAISAJE CULTURAL EN LAS DOS PRIMERAS CUADRAS DE LA AVENIDA BOLOGNESI - TACNA"

PLANO:
ARBORIZACIÓN URBANA -
ESPECIES ARBÓREAS Y
ARBUSTIVAS

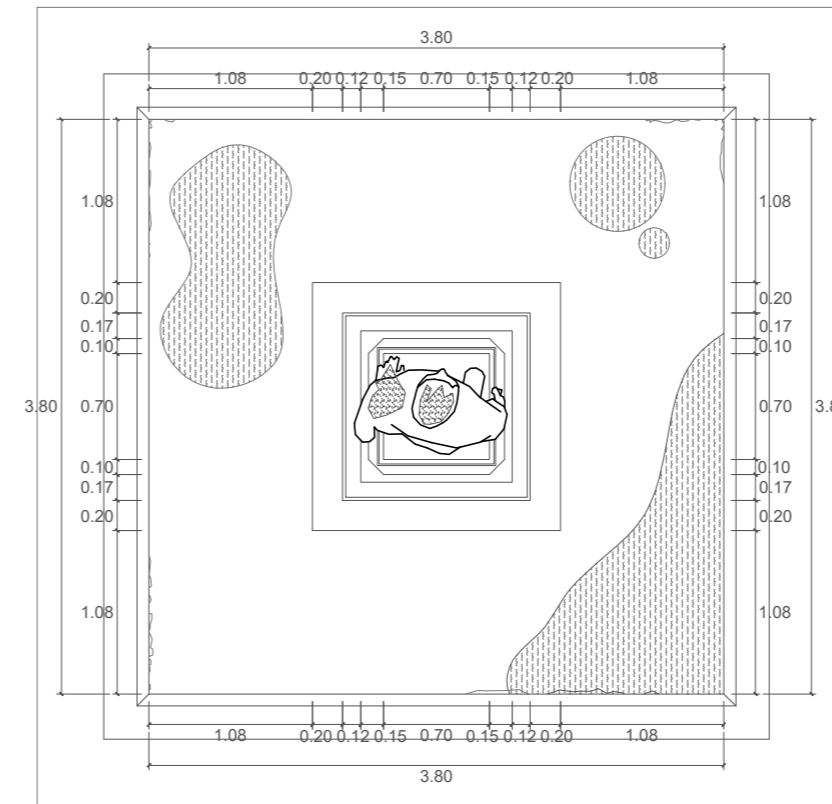
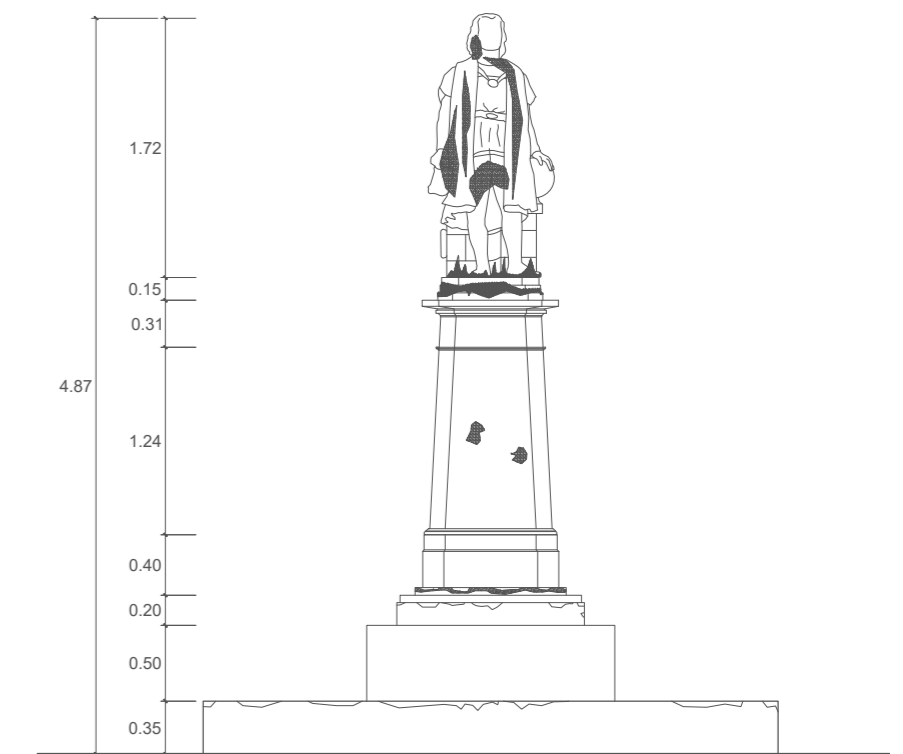
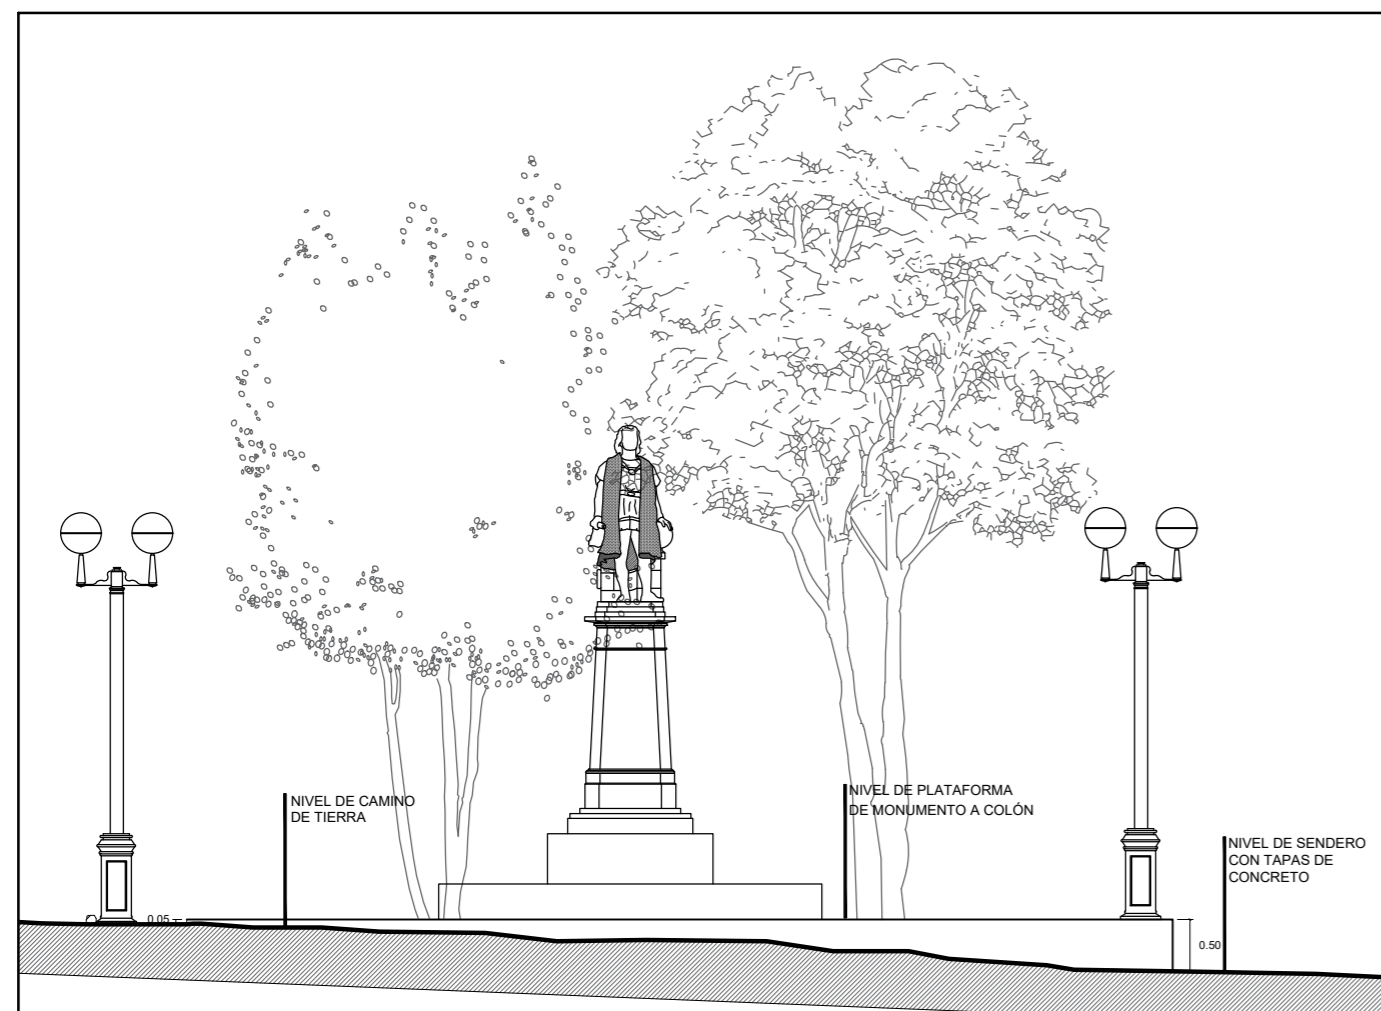
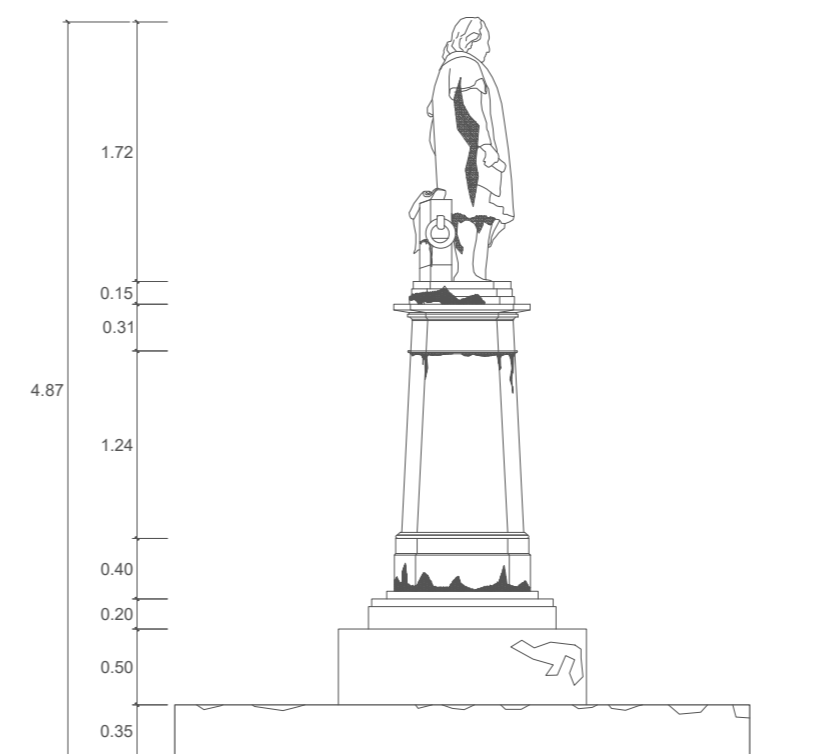
MONUMENTO A COLÓN

PATOLOGÍA	SÍMBOLO	DESCRIPCIÓN
P - 1		Erosión fluvial
P - 2 A		Desprendimiento de material
P - 3		Suciedad
P - 4		Fisuras
P - 5		Grietas
P - 6		Rayones

El Monumento a Colón es el elemento ornamental más representativo dentro del área de estudio. Originalmente donado por la Colonia Italiana de Tacna, es una pieza de mármol blanco que se encuentra jerarquizado por una plataforma de concreto amplia, que a su vez se encuentra dentro de una otra plataforma de concreto recubierta con baldosas de colores representativos de la ciudad. A pesar de su trascendencia, no recibe el mantenimiento adecuado, así como tampoco es protegido directamente por su comunidad. Este elemento ornamental es una pieza clave en la imagen urbana del sector.

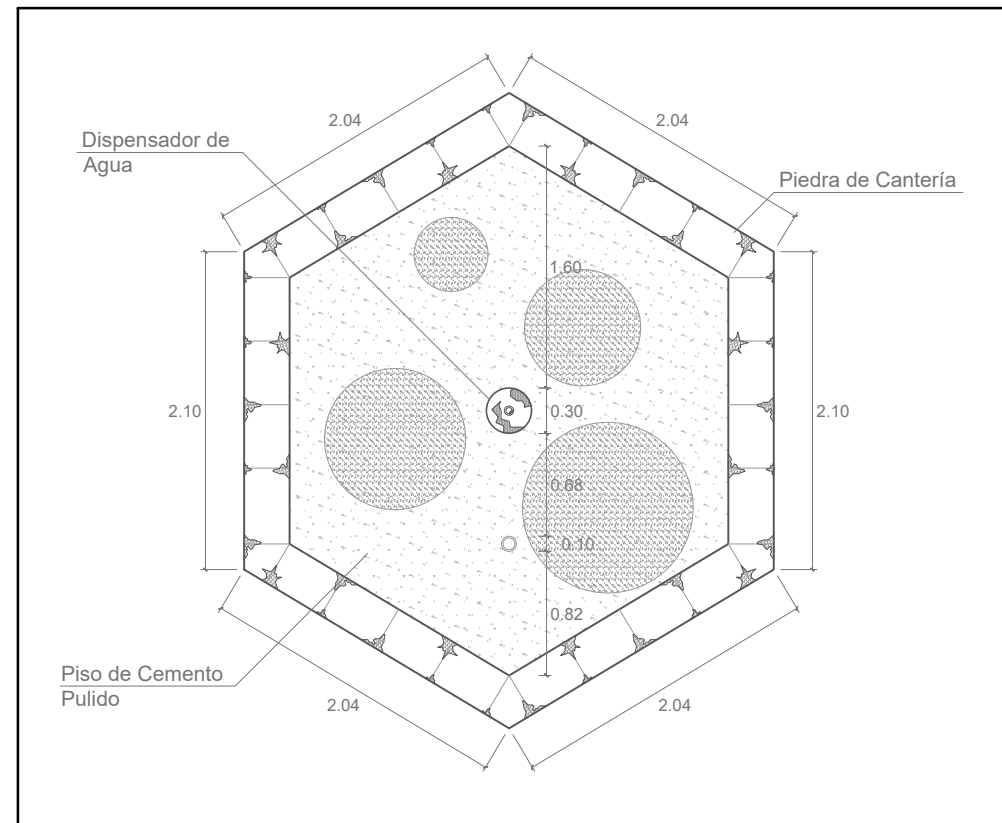
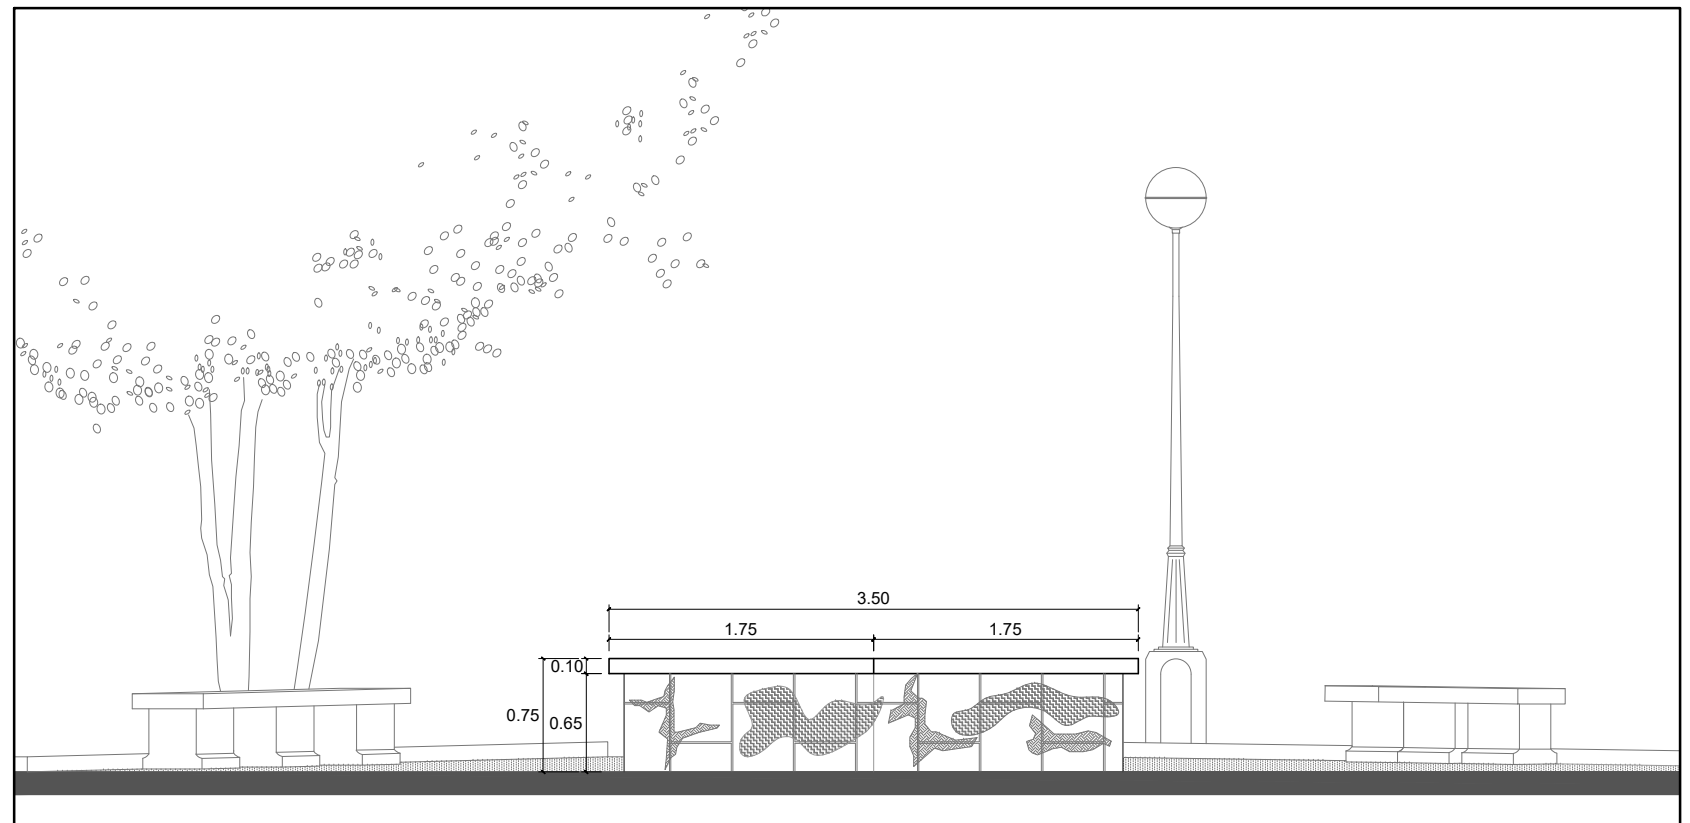
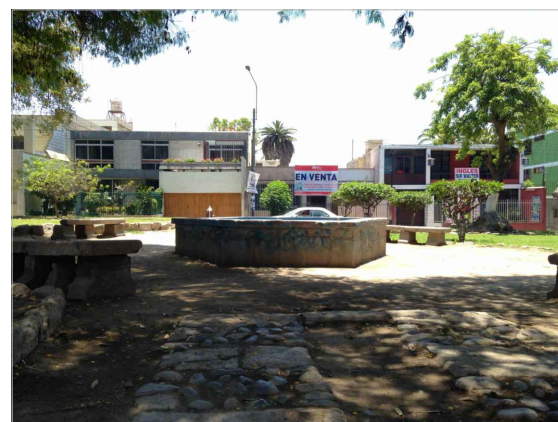
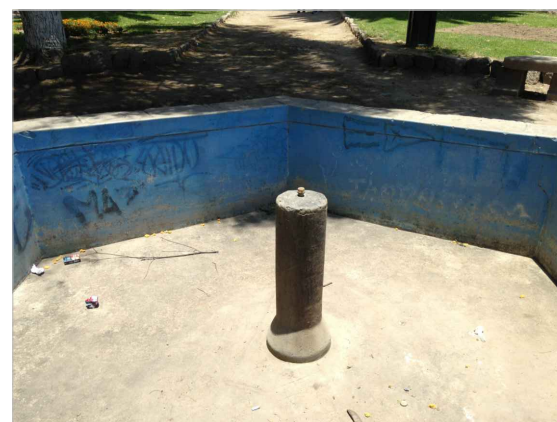
FUENTE HEXAGONAL

PATOLOGÍA	SÍMBOLO	DESCRIPCIÓN
P - 1		Erosión fluvial
P - 2 A		Desprendimiento de material
P - 3		Suciedad
P - 5		Grietas
P - 6		Rayones

La Fuente Hexagonal está construida en piedra de cantería, con muestras de haber sido pintada de color celeste, su interior contiene un dispensador de agua que no se encuentra en funcionamiento. Su sistema de drenaje también se encuentra malogrado. La Fuente Hexagonal fue un ícono representativo del parque, que con el paso del tiempo, no pudo mantener su relevancia. Su estado de conservación es deplorable, presenta rayones, la piedra muestra desprendimientos y rajaduras, y por sobre todo, por no estar en funcionamiento, muchas personas suelen tirar desperdicios en su interior, lo cual no es más que un claro indicador del desinterés y desinformación que existe en la comunidad.

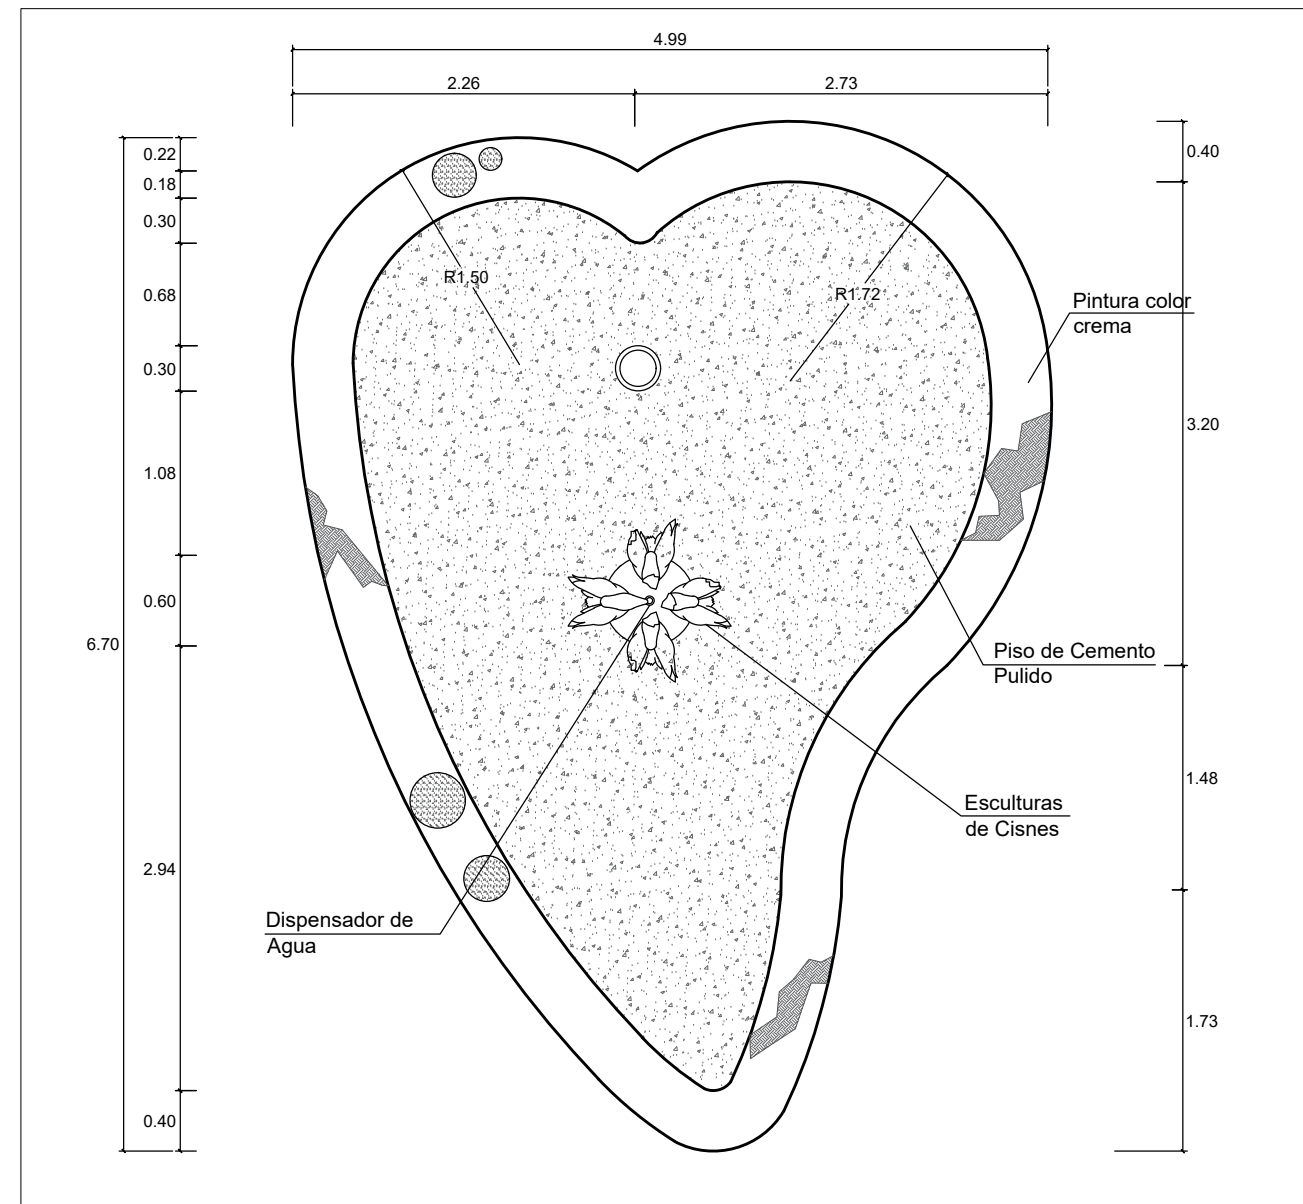
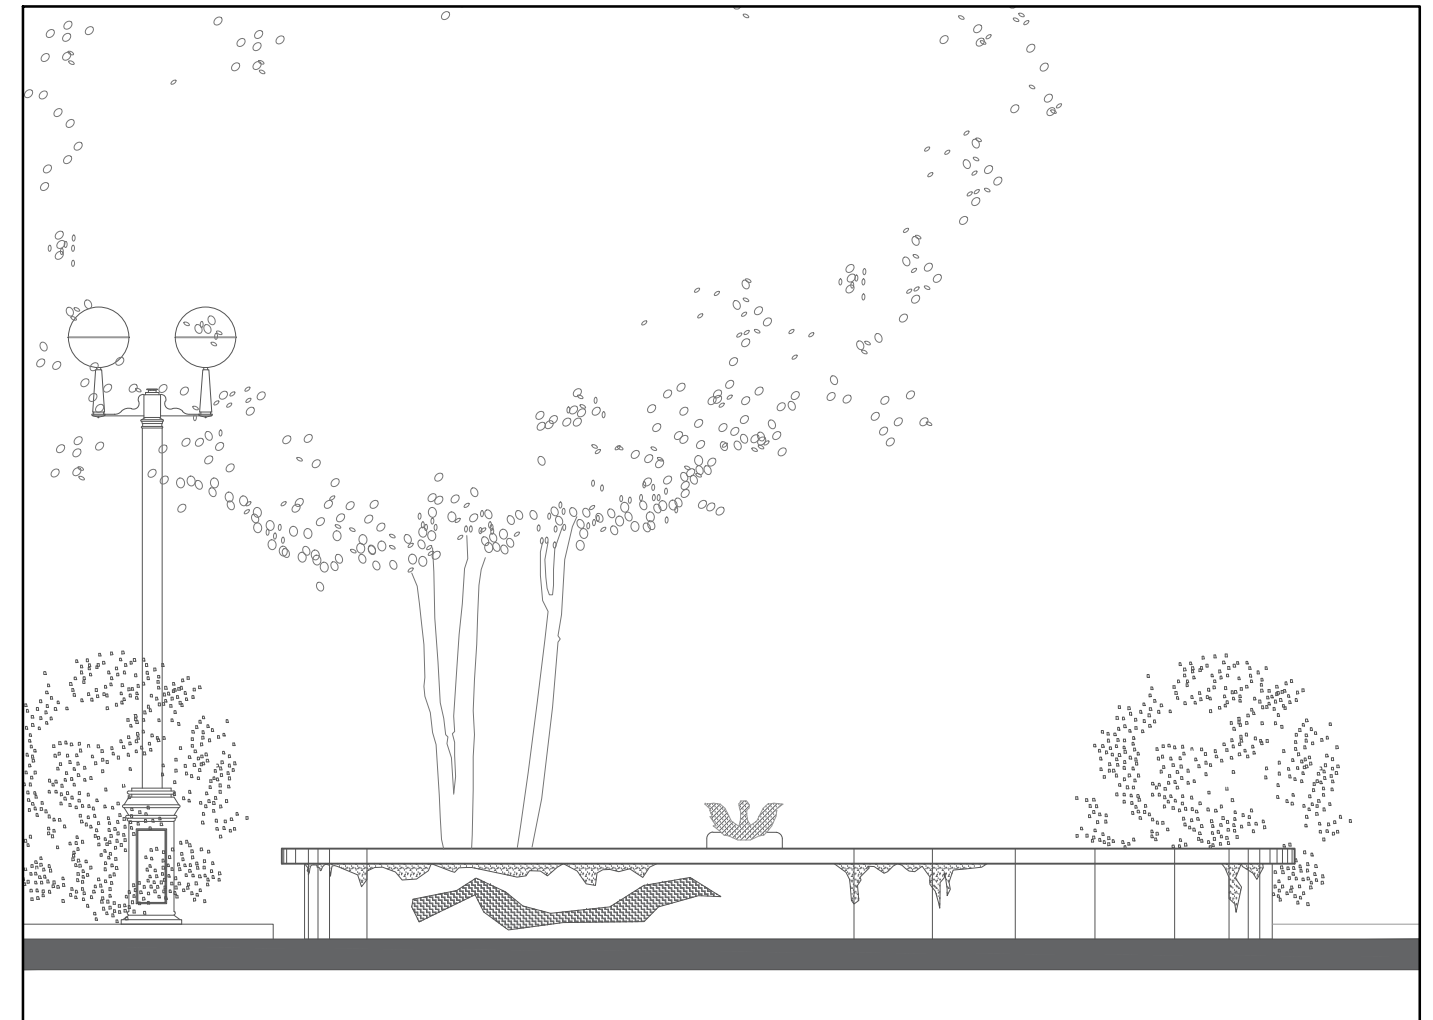
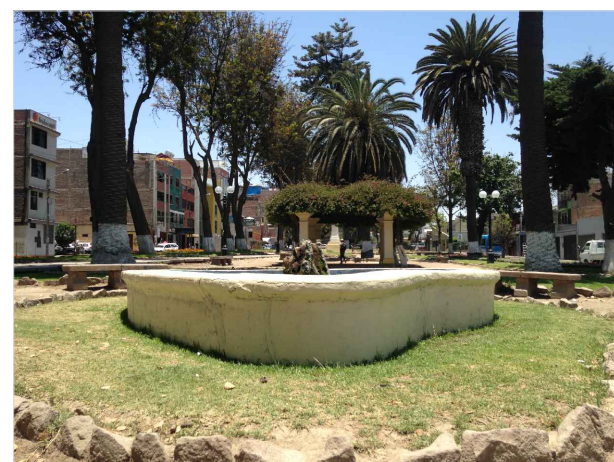
FUENTE CORAZÓN

PATOLOGÍA	SÍMBOLO	DESCRIPCIÓN
P - 2 A		Desprendimiento de material
P - 3		Suciedad
P - 5		Grietas
P - 6		Rayones

La Fuente Corazón está construida también en piedra de cantería recubierta en concreto, a su interior tiene un dispensador de agua que adornado por lo que en algún momento fueron dos cisnes blancos, de los cuales uno aún mantiene parte de su forma original mientras que el otro si está totalmente destruido. Suele encontrarse en funcionamiento, sin embargo, el dispensador tiene muy poca presión al expulsar el agua que termina formando pequeños charcos que al secarse con la tierra del interior, crea barro. La Fuente Corazón por su caprichosa forma irregular, aún suele ser recordada, mas no protegida. Su estado de conservación es deplorable, presenta rayones, la piedra muestra desprendimientos y rajaduras, mientras que en el dispensador se ha acumulado una especie de moho.

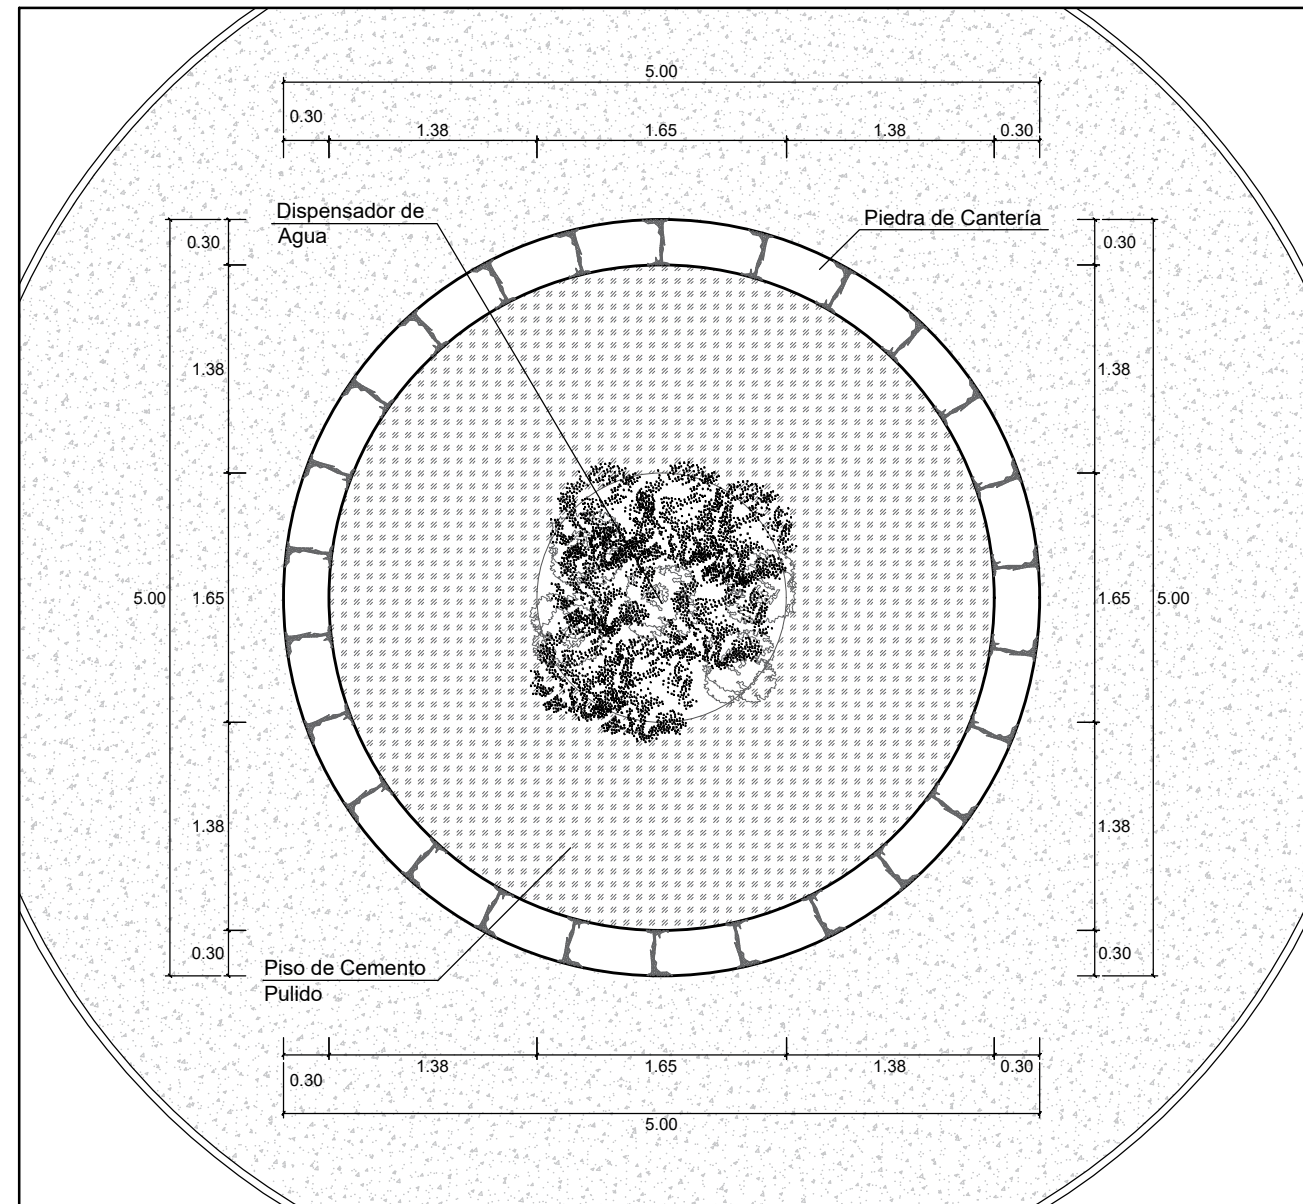
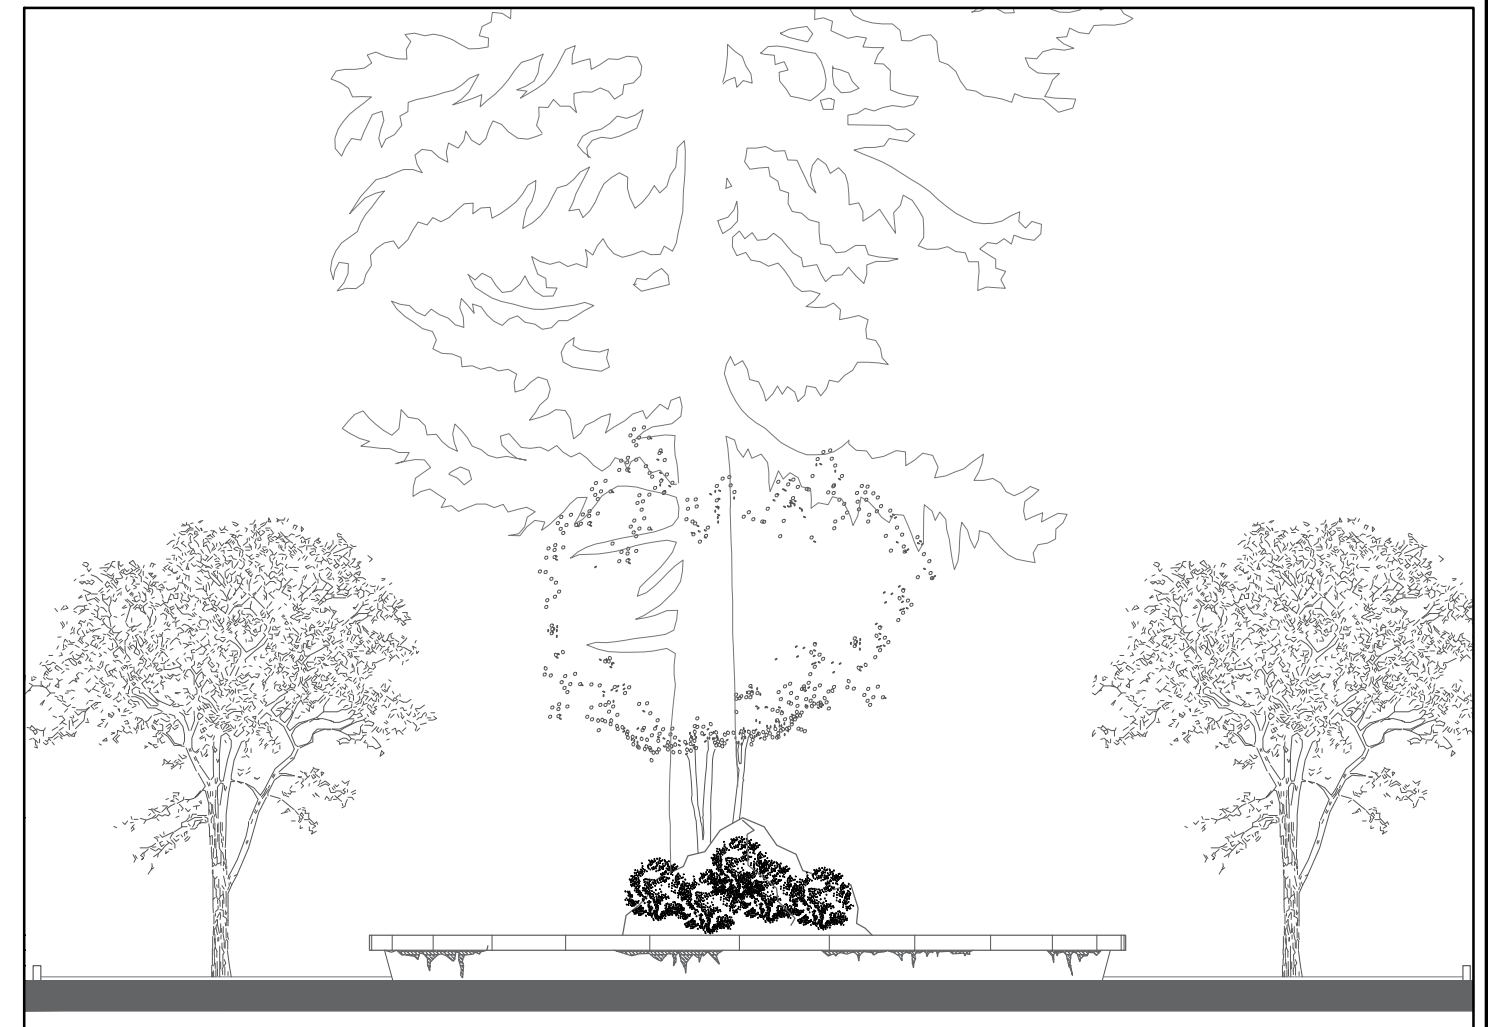
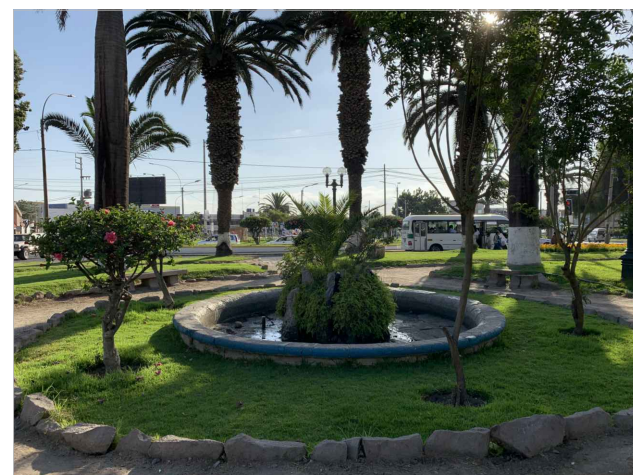
FUENTE CIRCULAR

La Fuente Circular está construida en piedra de cantería al igual que las otras dos. Sin embargo esta presenta una altura considerablemente menor, y por la gran apertura que posee a su interior se hace bien llamativa. En el centro de ésta, hay un peñazco que disfraza al dispensador de agua, sobre el cual han podido propagar ciertas especies vegetales que recubren parte del dispensador. Sin embargo, a pesar de su regular funcionamiento, el sistema de reuso del agua es nulo, además que el interior de la misma se encuentra completamente sucio, volviéndose un foco infeccioso, principalmente para los niños debido a su fácil acceso por la poca altura de la misma. Su estado de conservación es bastante malo, no se le da un tratamiento adecuado a la piedra ni al interior de la fuente.

PATOLOGÍA	SÍMBOLO	DESCRIPCIÓN
P - 2 A		Desprendimiento de material
P - 3		Suciedad

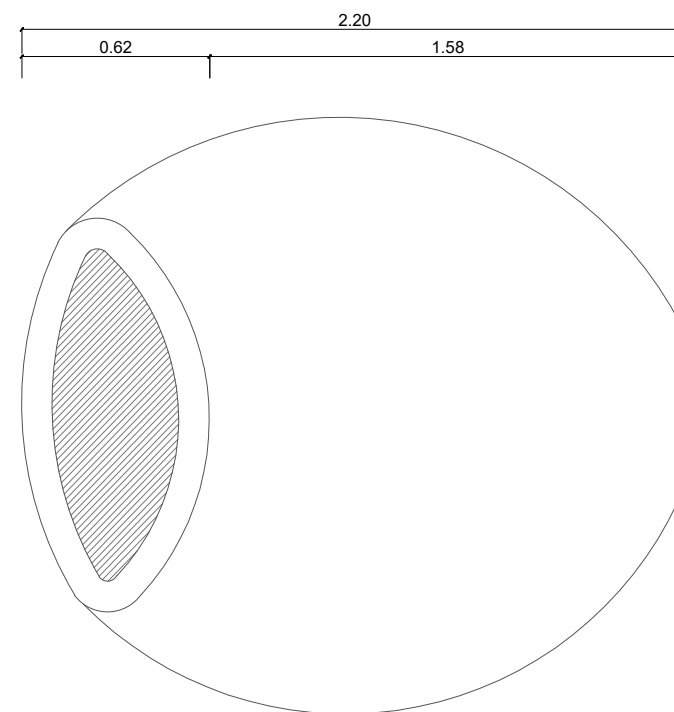
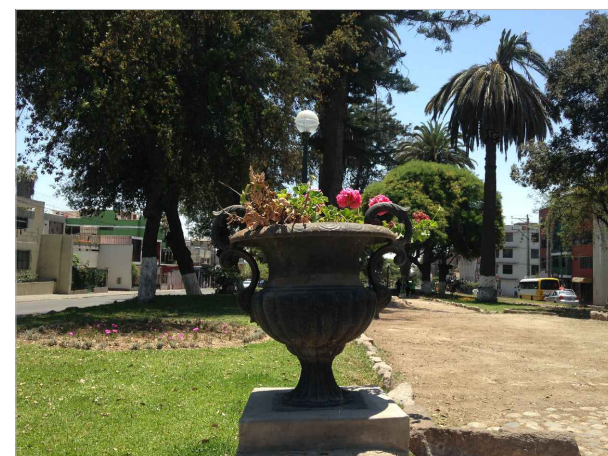
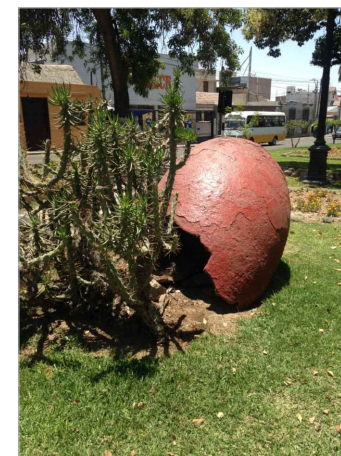
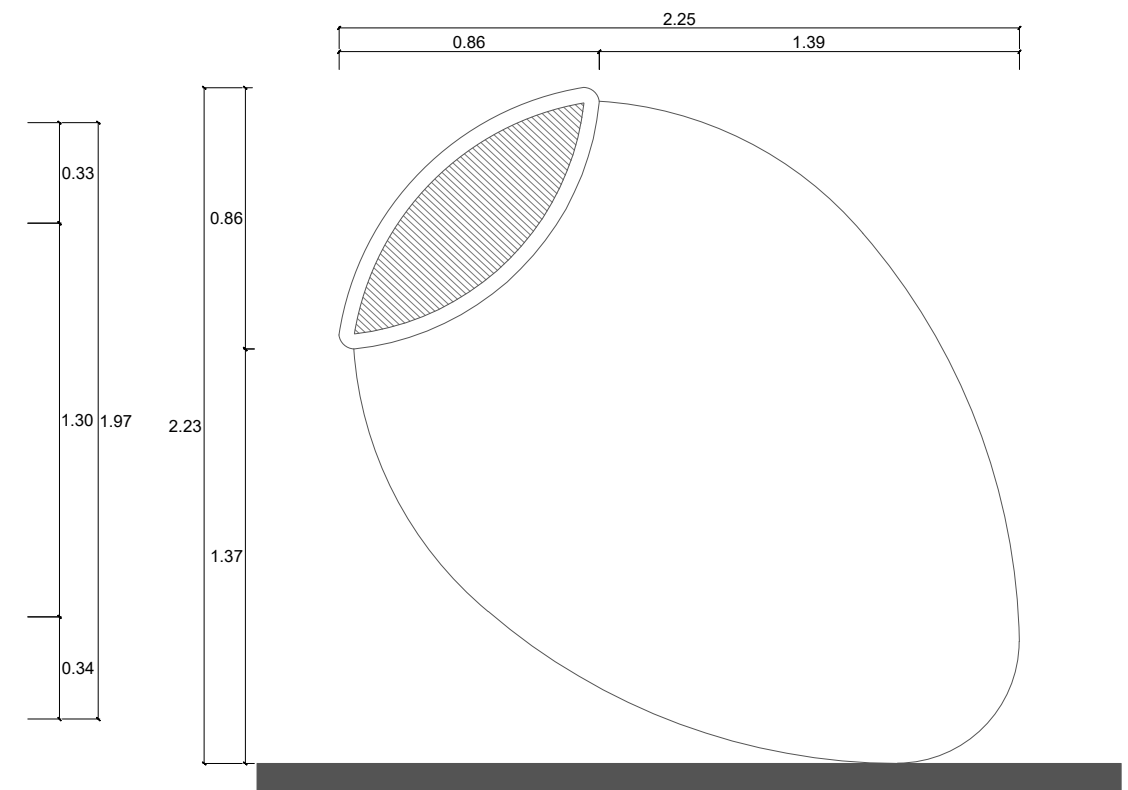
FLORERO Y TINAJA DE BARRO

En una reciente intervención de mantenimiento en el A.U.M., se incluyeron dos floreros de arcilla al comenzar el mismo. En la actualidad solo existe uno, que por ser tan reciente se encuentra en perfectas condiciones. Por otro lado, las tinajas de barro son un tema totalmente diferente. Originalmente en el A.U.M. existieron tres. A día de hoy quedan dos, una en un estado de conservación regular, debido a la constante acumulación de basura a su interior, mientras que la segunda tiene partida la parte de la base, parte de la boquilla, además de presentar bastantes rajaduras en el cuerpo.
