UNIVERSIDAD PRIVADA DE TACNA

ESCUELA PROFESIONAL DE INGENIERIA CIVIL

**“EVALUACIÓN ESTRUCTURAL SÍSMICA DEL PABELLÓN “A”
DE LA INSTITUCIÓN EDUCATIVA PARROQUIAL SAN MARTIN
DE PORRES, TACNA 2021”**

2021

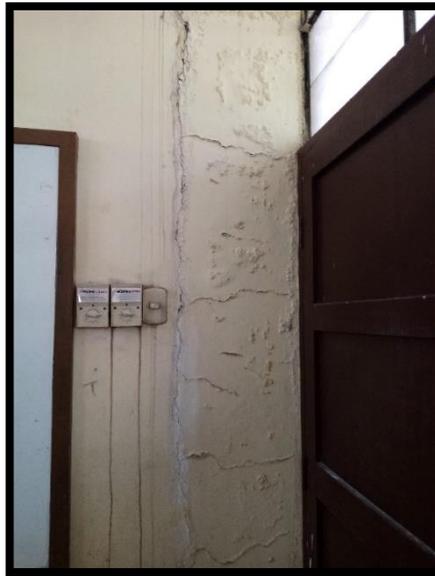
Las fisuras aparecen a consecuencia de la retracción del mortero. Esta retracción se puede deber a un secado de los revocos demasiado rápido, a que se hayan dado cambios repentinos de humedad y temperatura, o a un deterioro causado por el paso del tiempo. Mientras que las grietas pueden deberse a un dimensionamiento erróneo de la estructura, a algún movimiento de los cimientos, a defectos en la construcción o a ciclos de contracción y dilatación que quiebran las uniones entre materiales.

Figura 1: Presencia de Fisuras en las aulas.

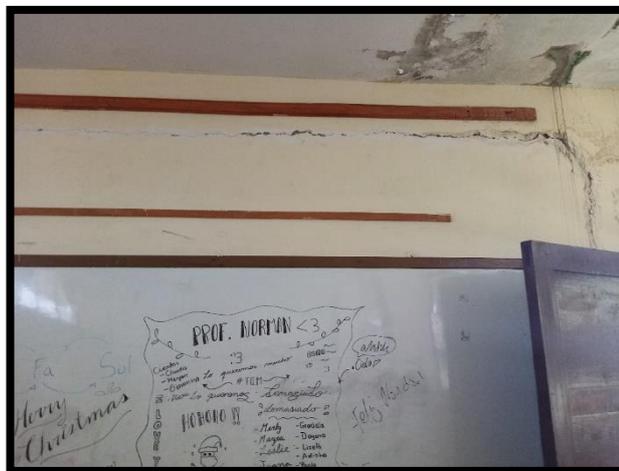
Se produce por el contacto de agua con la estructura, produciendo desprendimiento de sedimentos y decoloraciones en la estructura que perjudican a la estructura en las zonas afectadas.

Figura 2: Presencia de caliche en los muros y losa aligerada

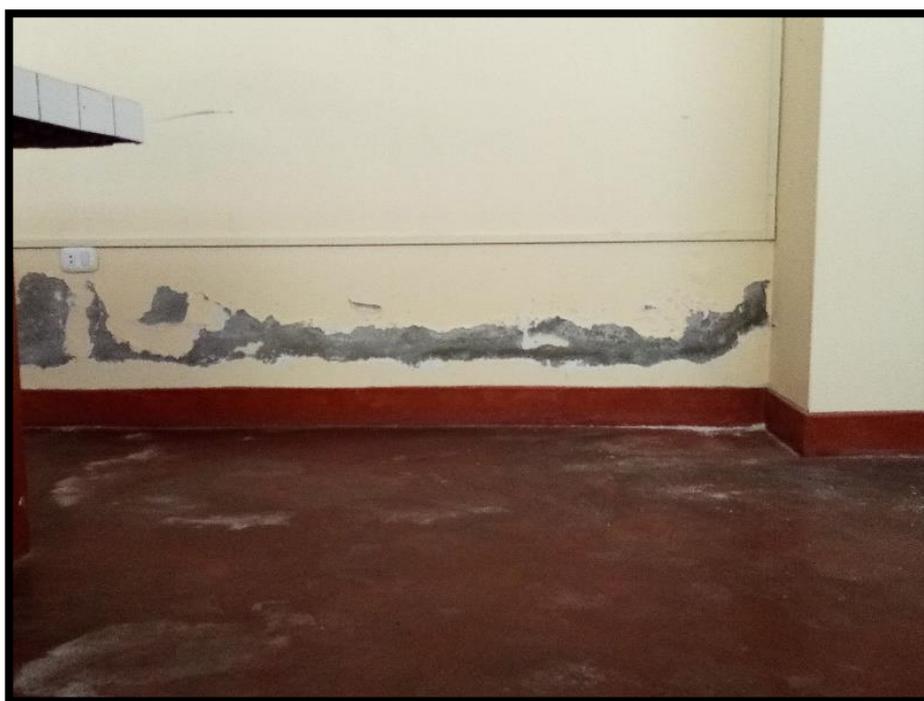
- Presencia de eflorescencias a causa de las sales del terreno y presencia de humedad.

Figura 12: Muro con presencia de sales y humedad

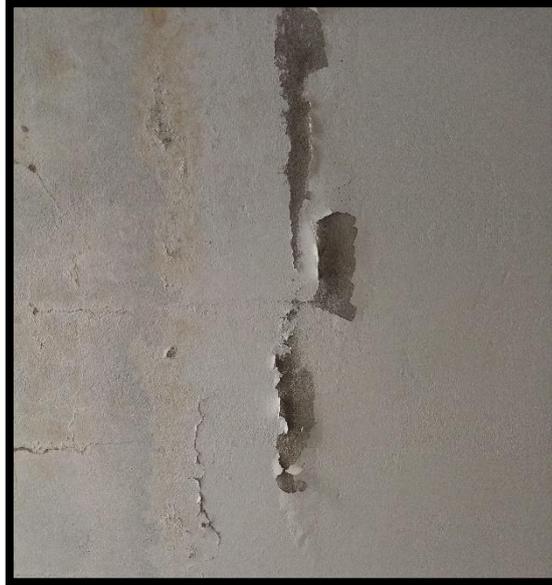
- Filtraciones de agua en losa aligerada, a causa de una incorrecta impermeabilización.

Figura 13: Presencia de humedad por filtración de agua en la losa aligerada

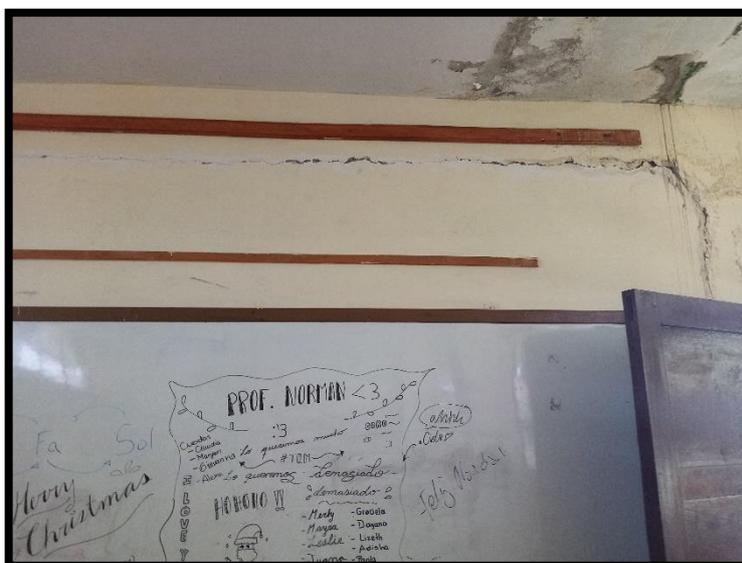
- Fisuras en los encuentros entre los muros, vigas y columnas

Figura 14: Fisuras en los muros

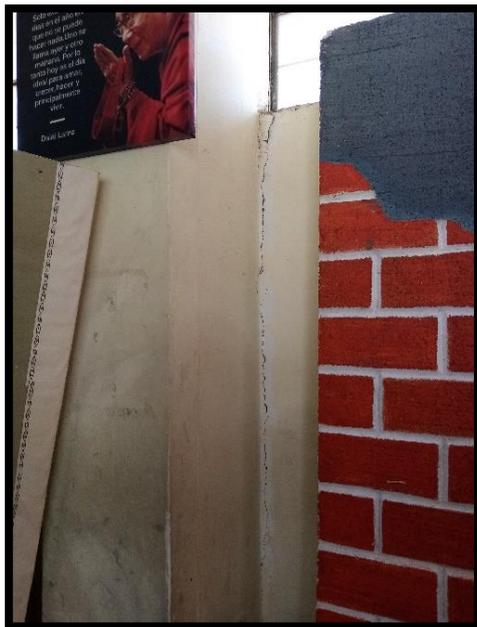
Figura 15: Fisuras en uniones de muros con columnas

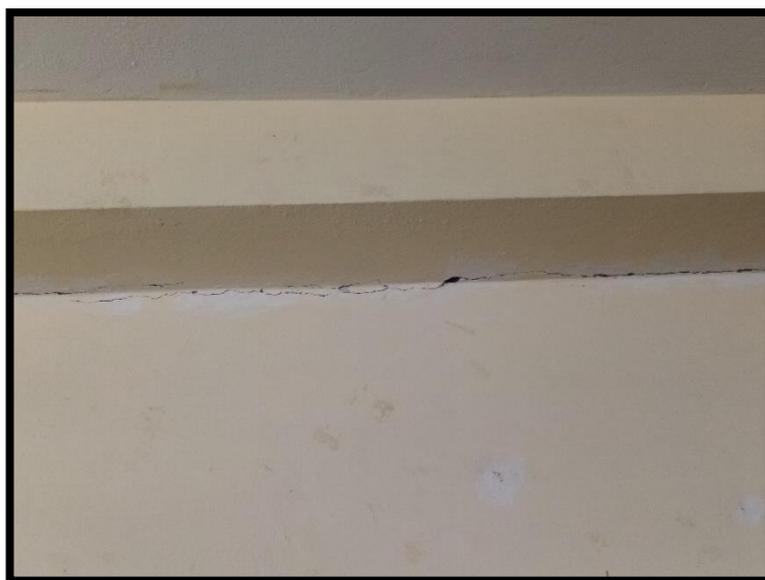
Figura 16: Fisuras en encuentros de muros con vigas

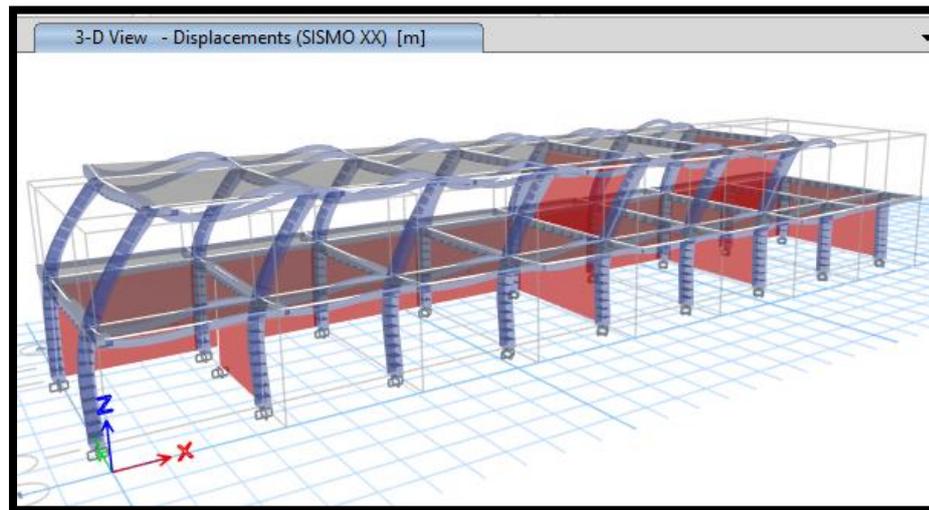
Nota: Se verificaron los desplazamientos motivados por el Sismo en X, obteniendo desplazamientos en el mismo eje. Fuente: Elaboración propia.

En la tabla 13 se determinó el desplazamiento relativo de entrepiso, en el eje X, con Sistema Estructural de Pórticos de Concreto Armado, obteniendo como resultado un valor de 0.013242. Este valor rebasa el máximo desplazamiento permitido de 0.007. Cumpliendo si en el primer nivel (Story1).

La baja calidad del material, en este caso concreto con un esfuerzo a la compresión de $f_c=158.19 \text{ kg/cm}^2$ y la baja inercia de los elementos estructurales ocasiona que en la dirección X se desplace 0.013242 y en la dirección Y se desplace 0.009320, los cuales son mayores al desplazamiento permisible 0.007, comprobándose un deficiente comportamiento sísmico del pabellón “A”.

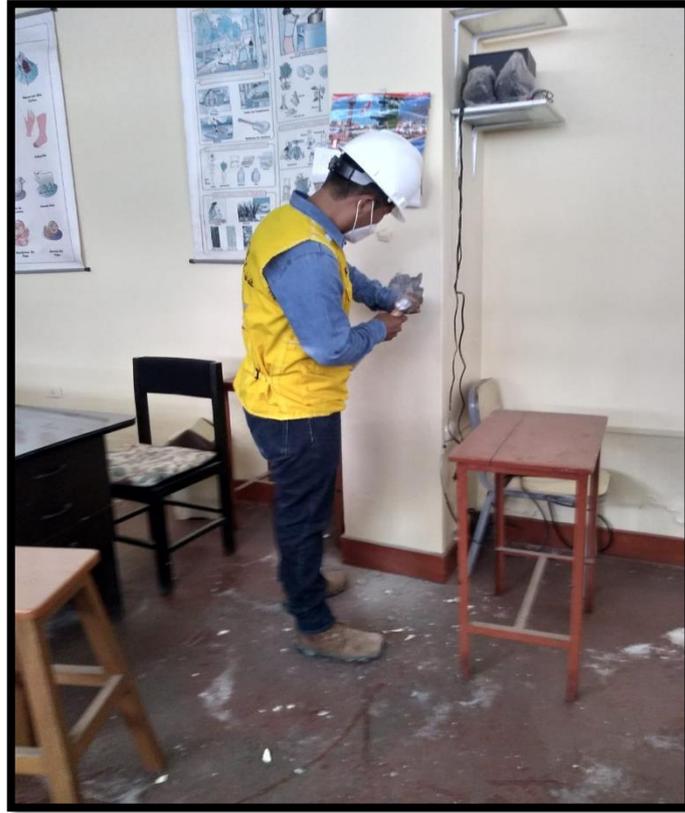
Retiro de recubrimiento en columnas
