TESIS

**“ANÁLISIS DEL ESTADO FUNCIONAL Y PROPUESTA DE DISEÑO DE
LA CARPETA ASFÁLTICA EN LA AV. INDUSTRIAL, TRAMO: AV.
HIPÓLITO UNANUE – AV. GUSTAVO PINTO, TACNA - 2020”**

TÍTULO PROFESIONAL DE INGENIERO CIVIL

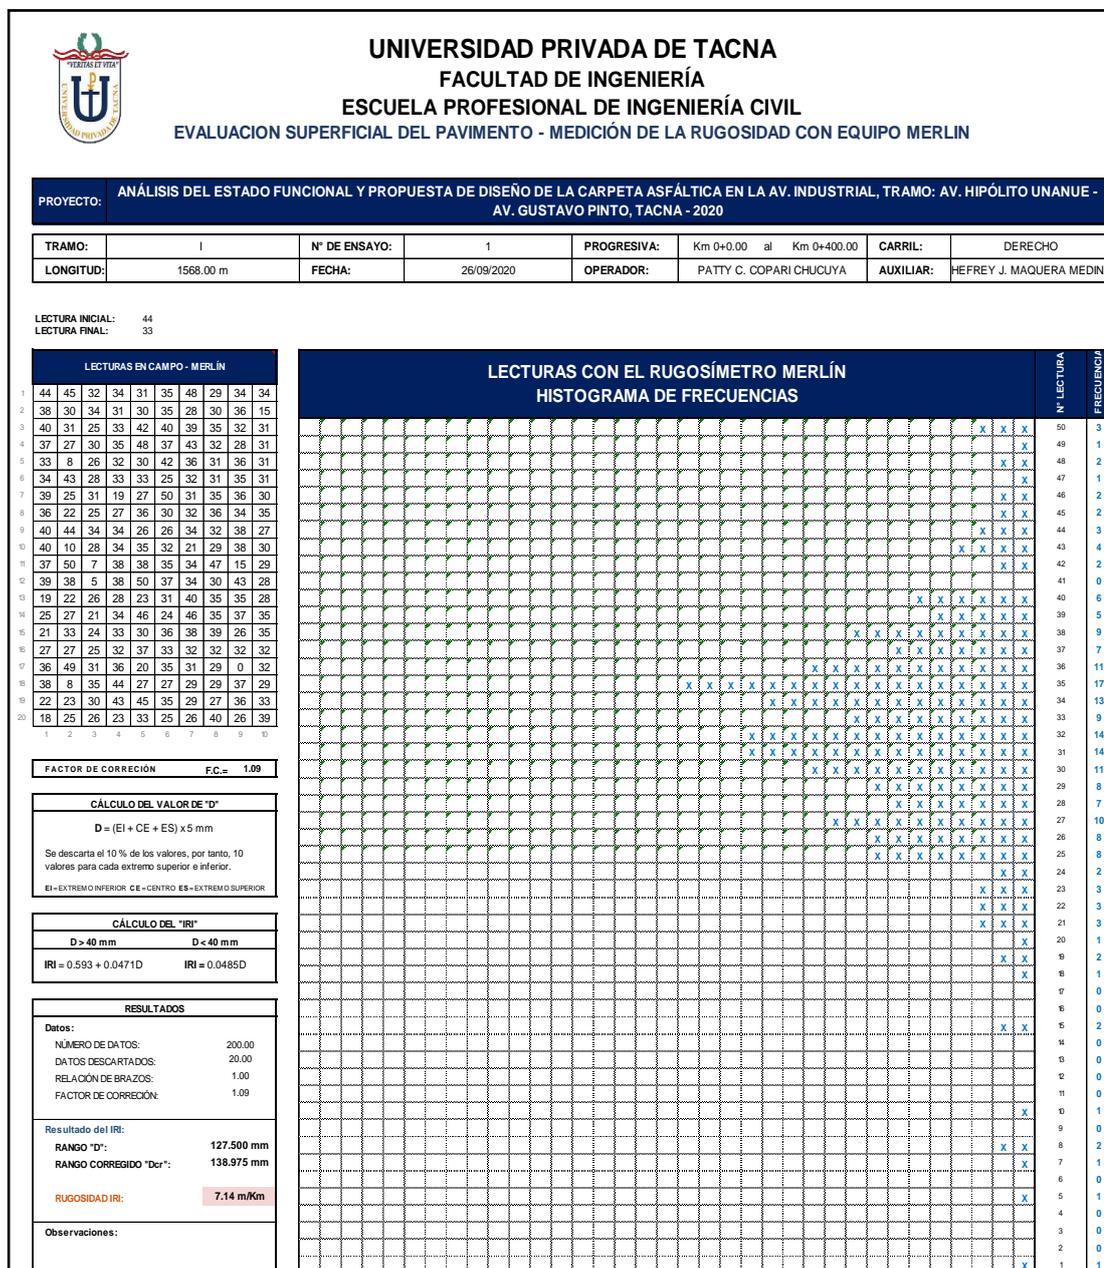
Resultados del cálculo de la rugosidad con MERLIN, tramo I, ensayo 1

El índice de rugosidad internacional entre las progresivas 00+000 al 00+400 de la calzada derecha es de 7.14 m/km.

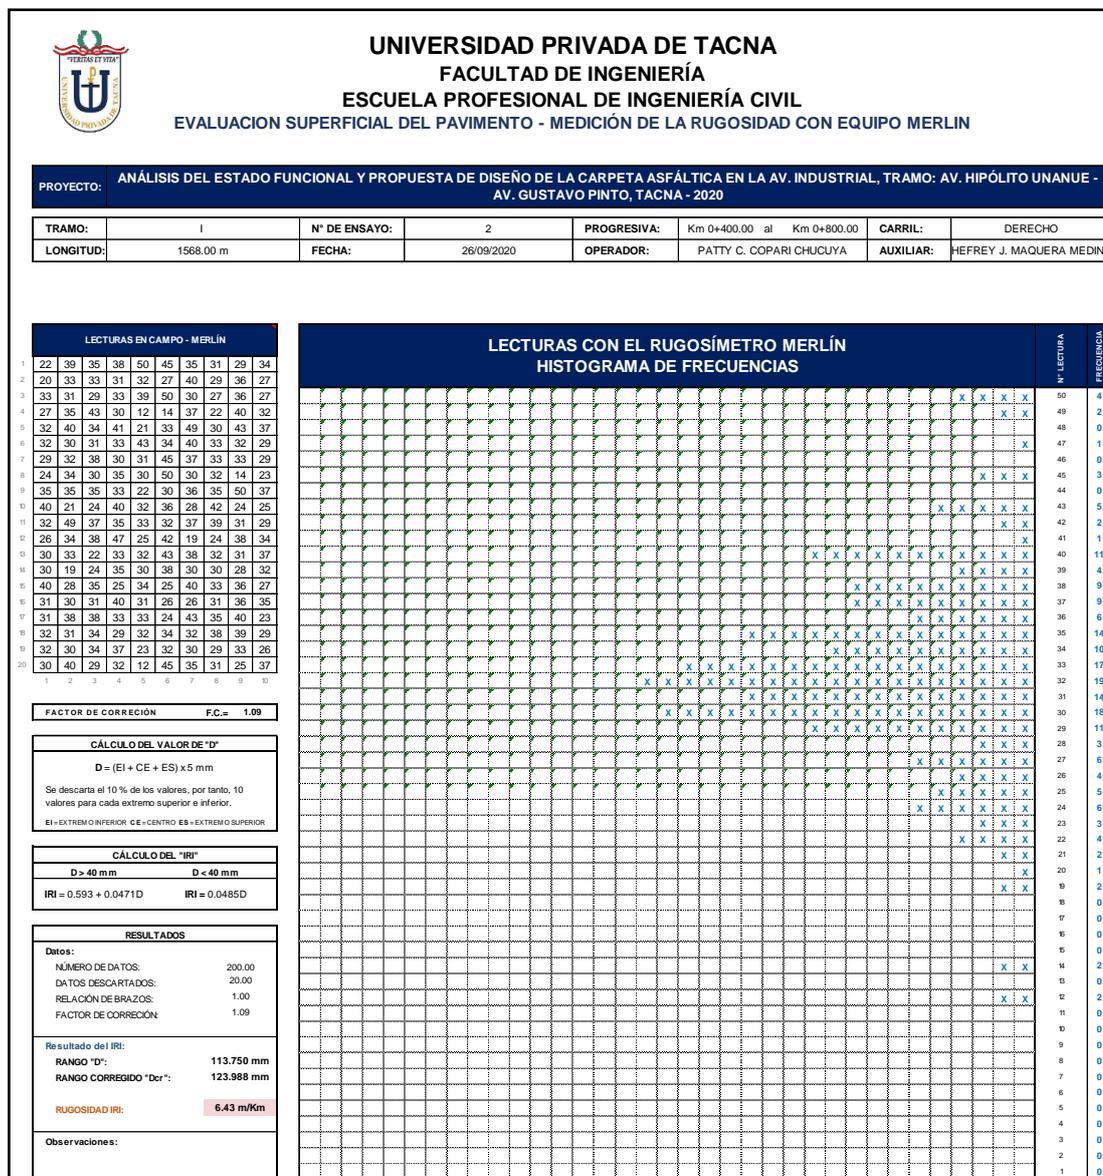
Figura 18

Resultados del cálculo de la rugosidad con MERLIN, tramo I, ensayo 2

El índice de rugosidad internacional entre las progresivas 00+400 al 00+800 de la calzada derecha es de 6.43 m/km.

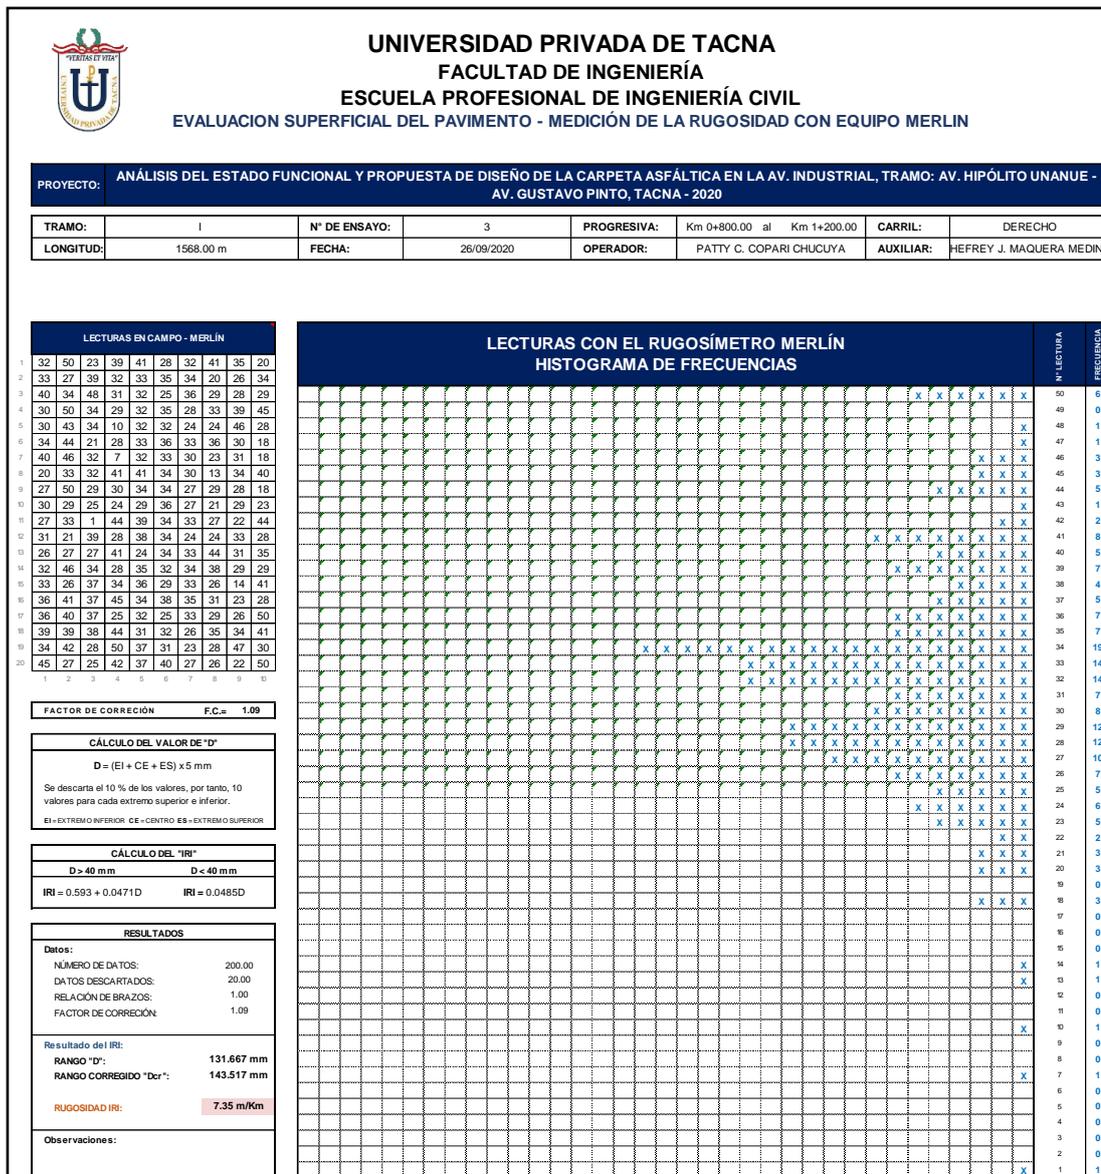
Figura 21

Resultados del cálculo de la rugosidad con MERLIN, tramo I, ensayo 3

El índice de rugosidad internacional entre las progresivas 00+800 al 01+200 de la calzada derecha es de 7.35 m/km.

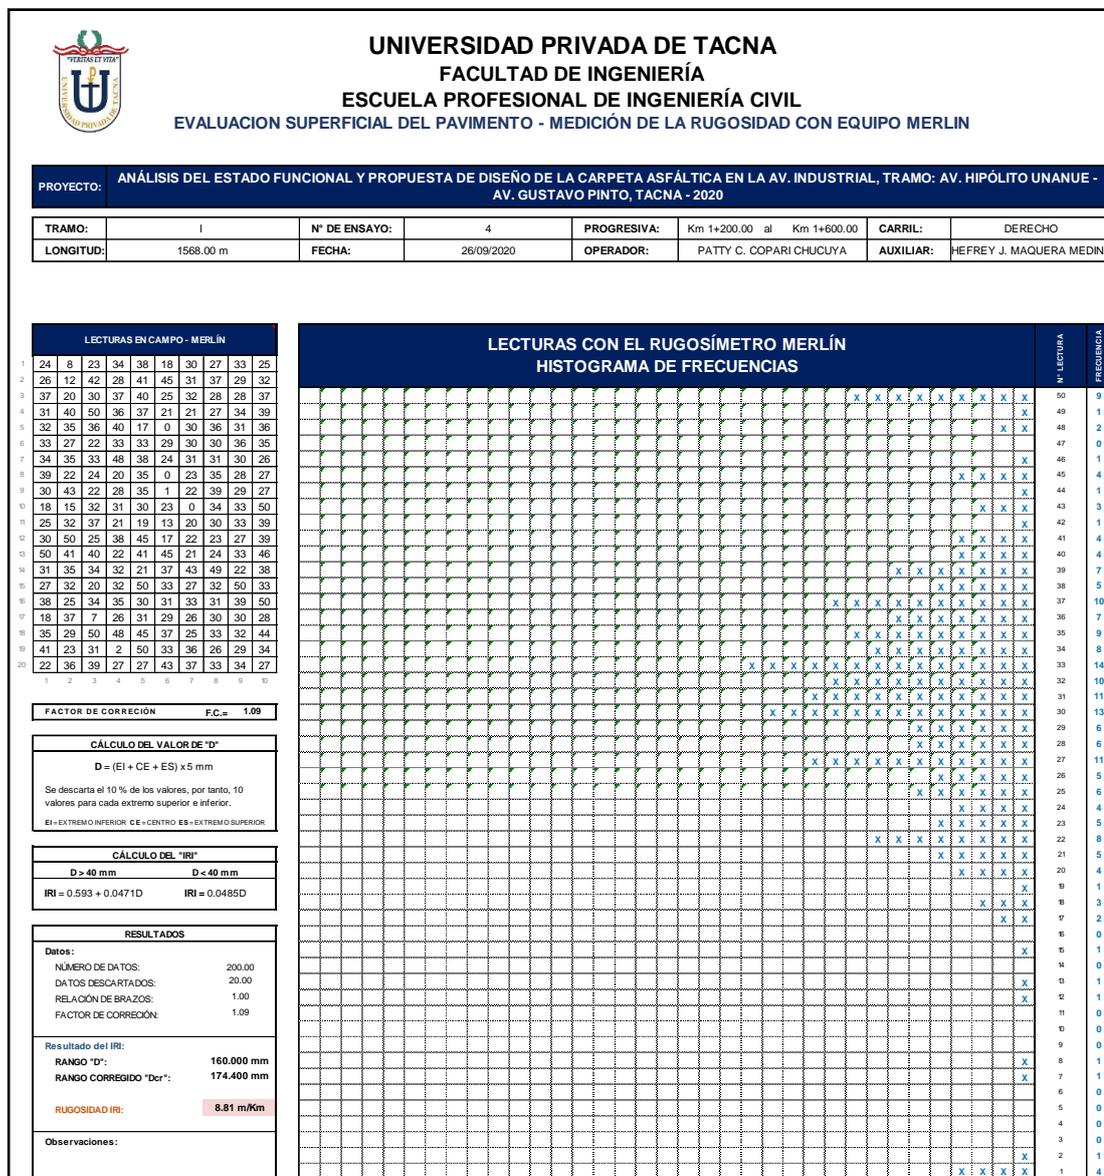
Figura 24

Resultados del cálculo de la rugosidad con MERLIN, tramo I, ensayo 4

El índice de rugosidad internacional entre las progresivas 01+200 al 01+600 de la calzada derecha es de 8.81 m/km.

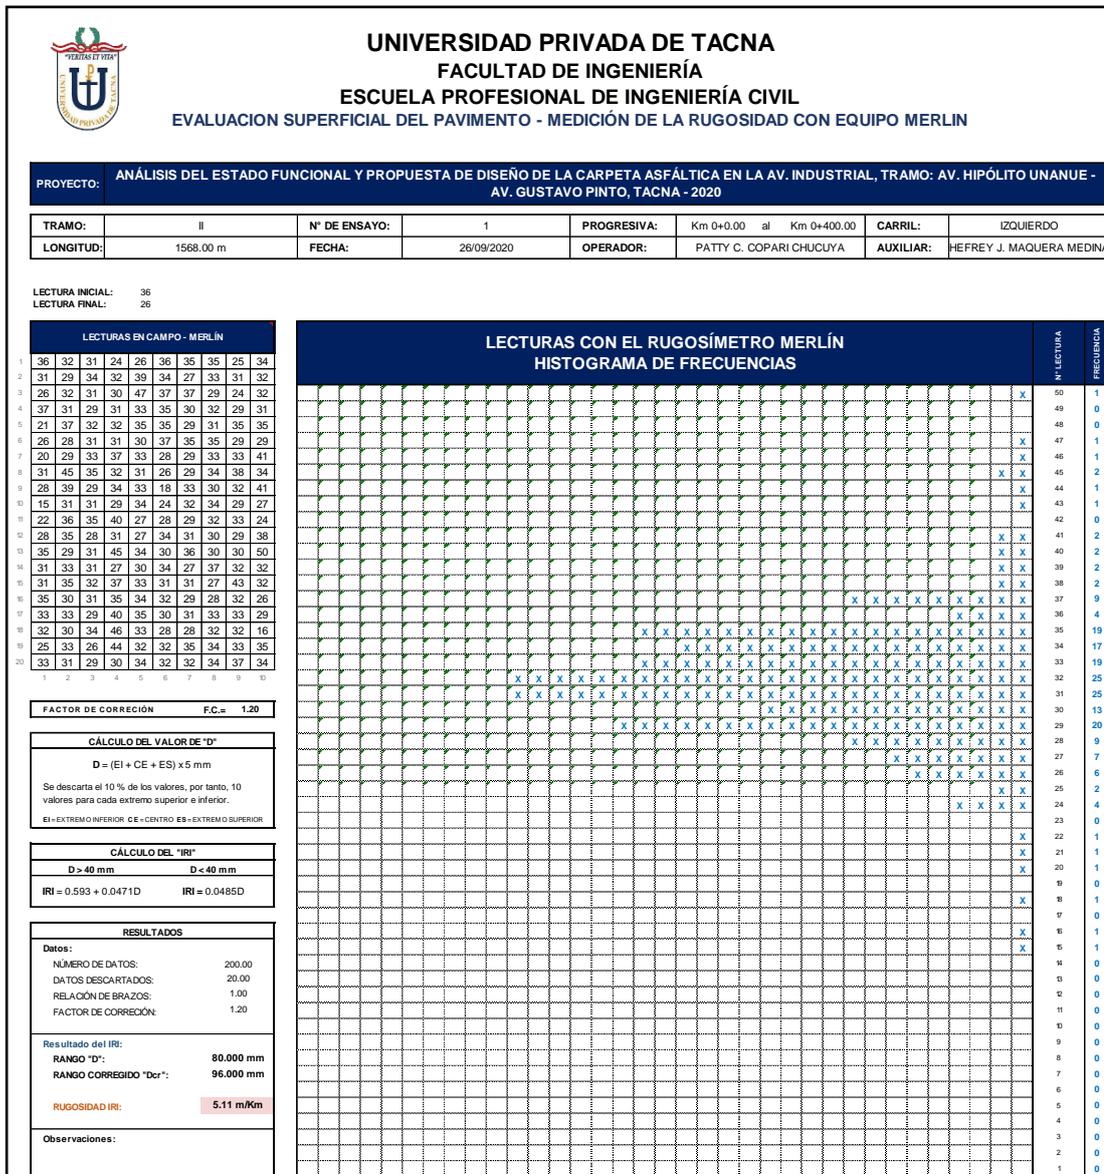
Figura 27

Resultados del cálculo de la rugosidad con MERLIN, tramo II, ensayo 1

El índice de rugosidad internacional entre las progresivas 00+000 al 00+400 de la calzada izquierda es de 5.11 m/km.

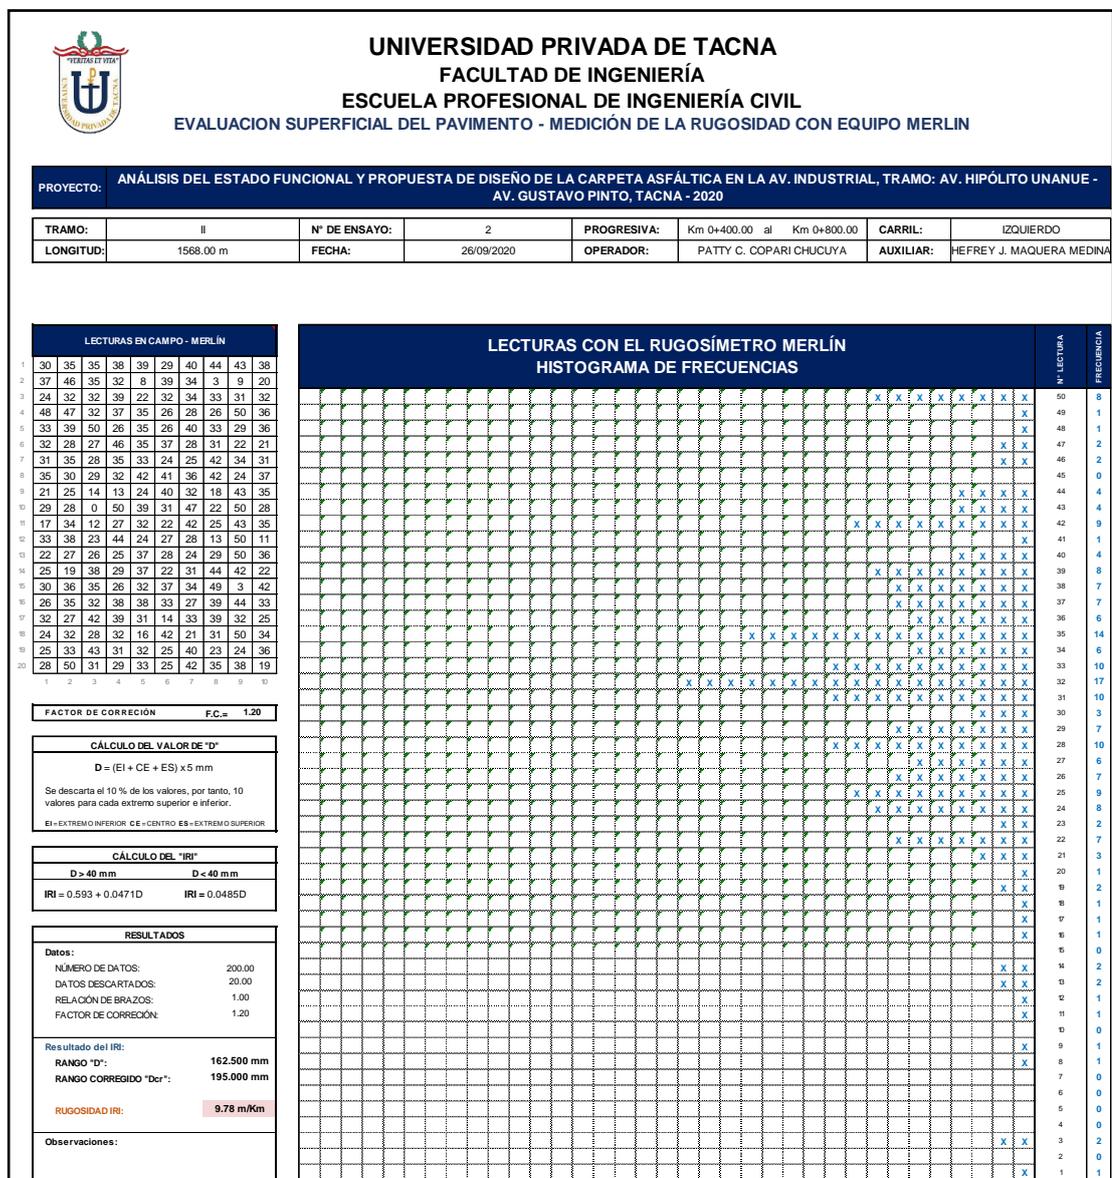
Figura 30

Resultados del cálculo de la rugosidad con MERLIN, tramo II, ensayo 2

El índice de rugosidad internacional entre las progresivas 00+400 al 00+800 de la calzada izquierda es de 9.78 m/km.

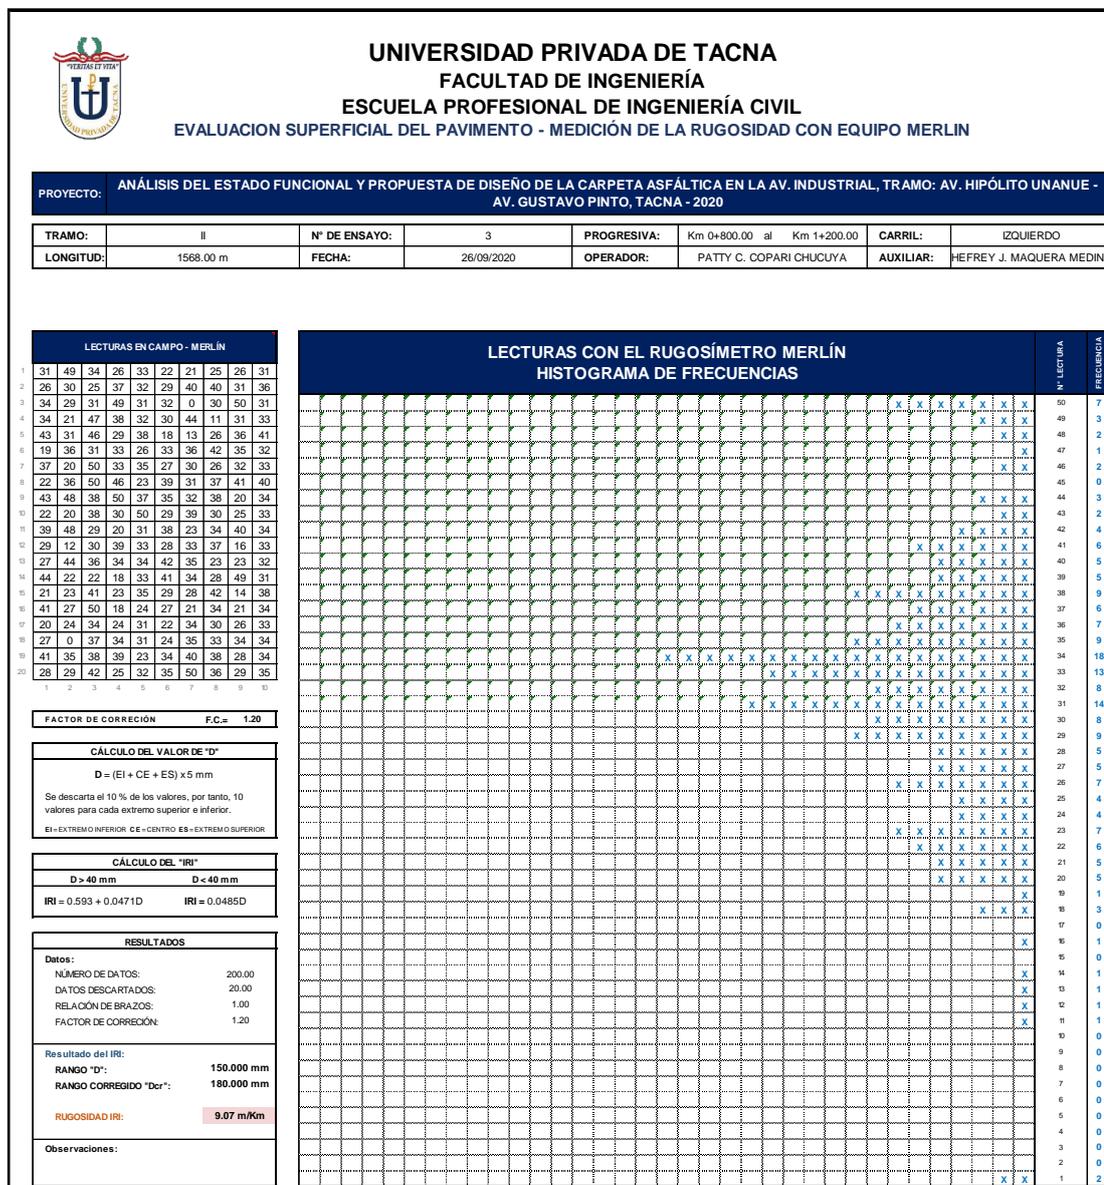
Figura 33

Resultados del cálculo de la rugosidad con MERLIN, tramo II, ensayo 3

El índice de rugosidad internacional entre las progresivas 00+800 al 01+200 de la calzada izquierda es de 9.07 m/km.

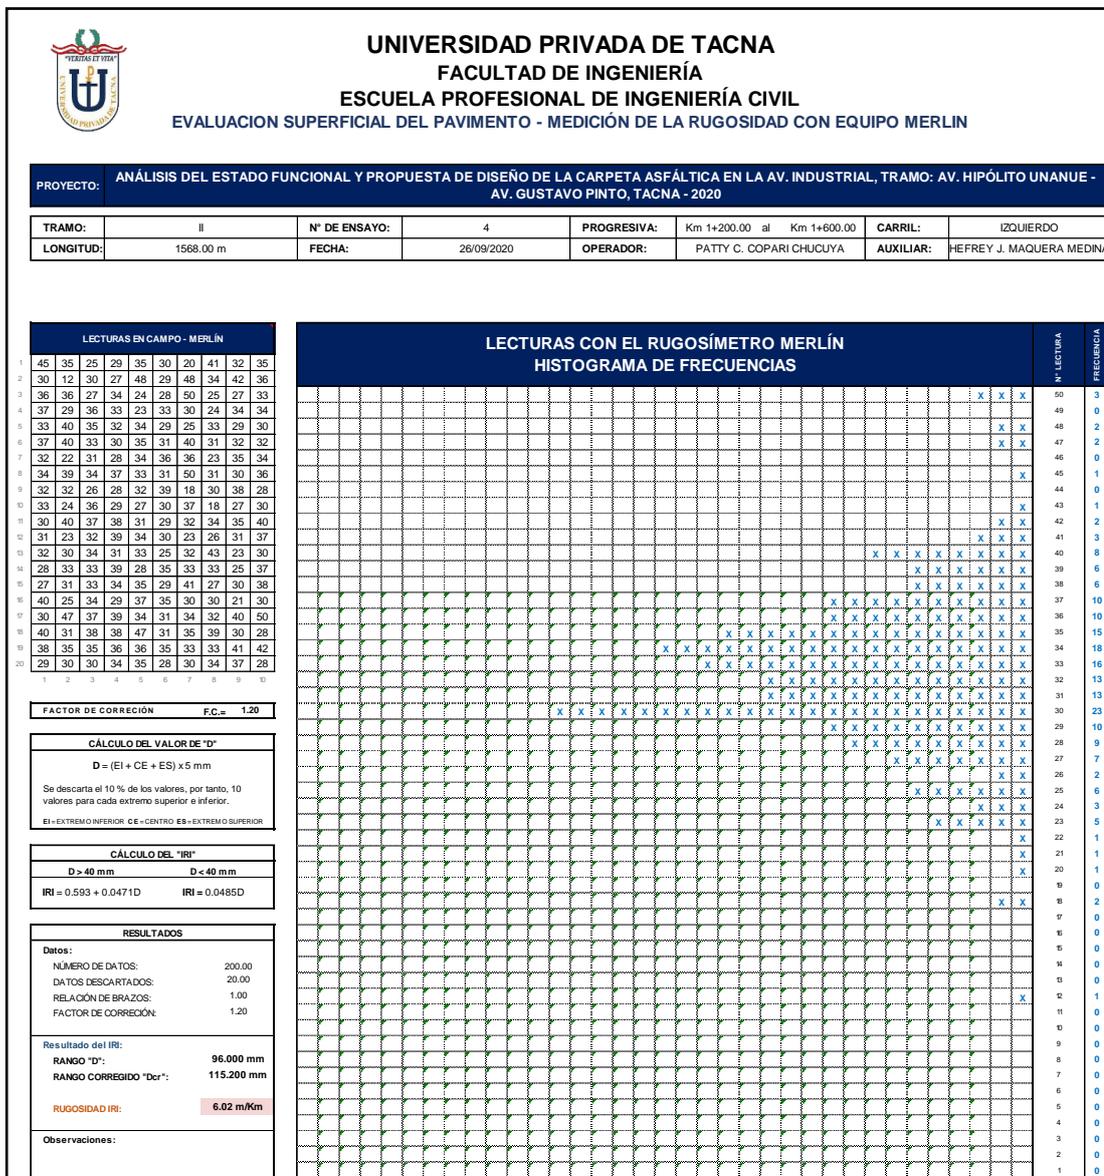
Figura 36

Resultados del cálculo de la rugosidad con MERLIN, tramo II, ensayo 4

El índice de rugosidad internacional entre las progresivas 01+200 al 01+600 de la calzada izquierda es de 6.02 m/km.

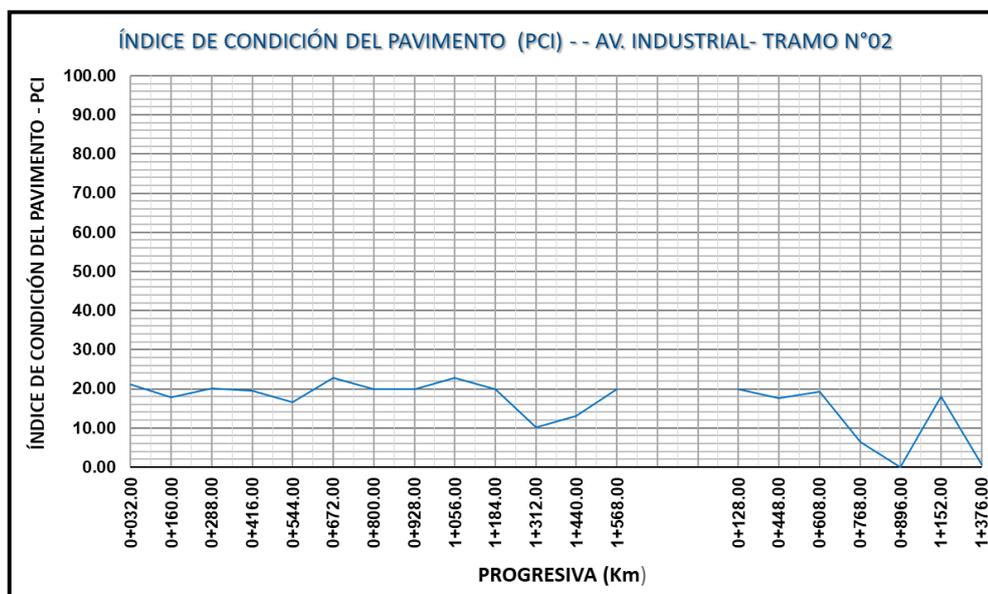
Representación visual lineal del PCI por progresivas en el tramo II

La investigación realizada en la avenida Industrial, tramo: Av. Hipólito Unanue – Av. Gustavo Pinto, con una longitud de 1.6 km, se analizan un total de 16 unidades de muestreo, 13 unidades de muestreo de acuerdo a la metodología y 03 unidades de muestreo adicional, para la calzada derecha de bajada y para la calzada izquierda de subida se analiza 20 unidades de muestreo, 13 unidades de muestreo y 07 unidades de muestreo adicional, donde solo se identifican fallas presentes en la capa de rodadura, las cuales son: Parcheo, Depresión, Grietas longitudinales y transversales, Huecos y Desprendimiento de agregados, con una severidad de media a alta.

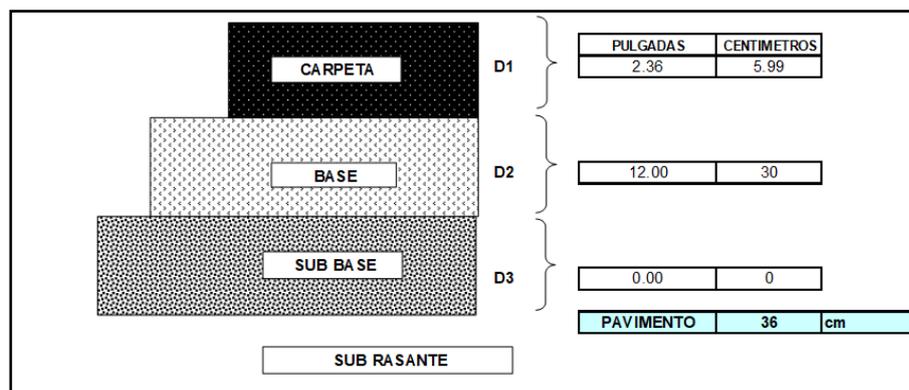
Propuesta final de espesores Av. Industrial

De acuerdo a los resultados del índice de condición, califican el estado del pavimento MUY MALO, después del análisis de las fallas presentes y su severidad y el cálculo de la rugosidad que ayuda a conocer la transitabilidad cuyo resultado fue, MALA, por lo que fue necesario diseñar una propuesta para reforzar la estructura superficial del pavimento. Se puede optar por un recapeado
