**“EVALUACIÓN SUPERFICIAL DEL PAVIMENTO EN CALLE  
TARAPACÁ TRAMO OVALO CUZCO HASTA AVENIDA  
GUSTAVO PINTO, DISTRITO DE TACNA - 2021”**

**TÍTULO PROFESIONAL DE INGENIERO CIVIL**

**Bach. JEAN PAUL JESÚS AGUIRRE ALVARADO**

**Bach. DIEGO ALFREDO CHAMBILLA ADUVIRE**

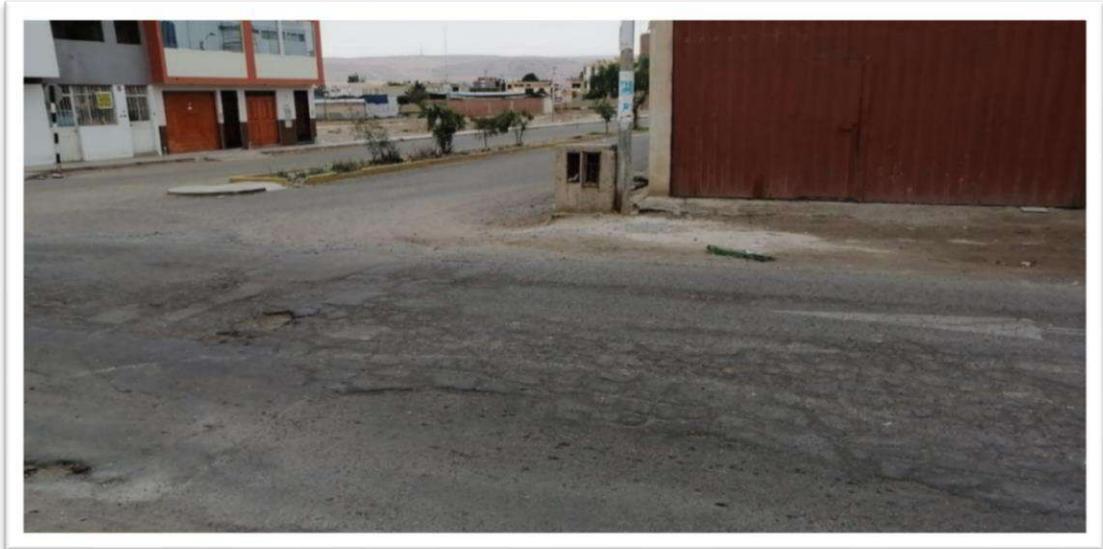
**Figura 2**

*Zona de Investigación, presencia de Fisuras en el Pavimento*

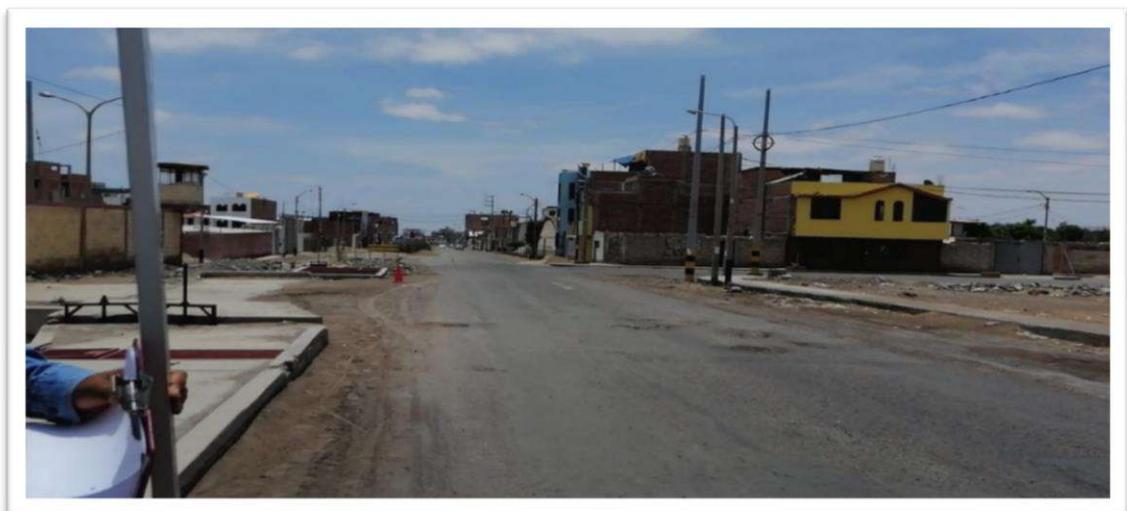
**Figura 3**

*Zona de Investigación, presencia de Baches y Desprendimiento de Agregado en el Paviment*

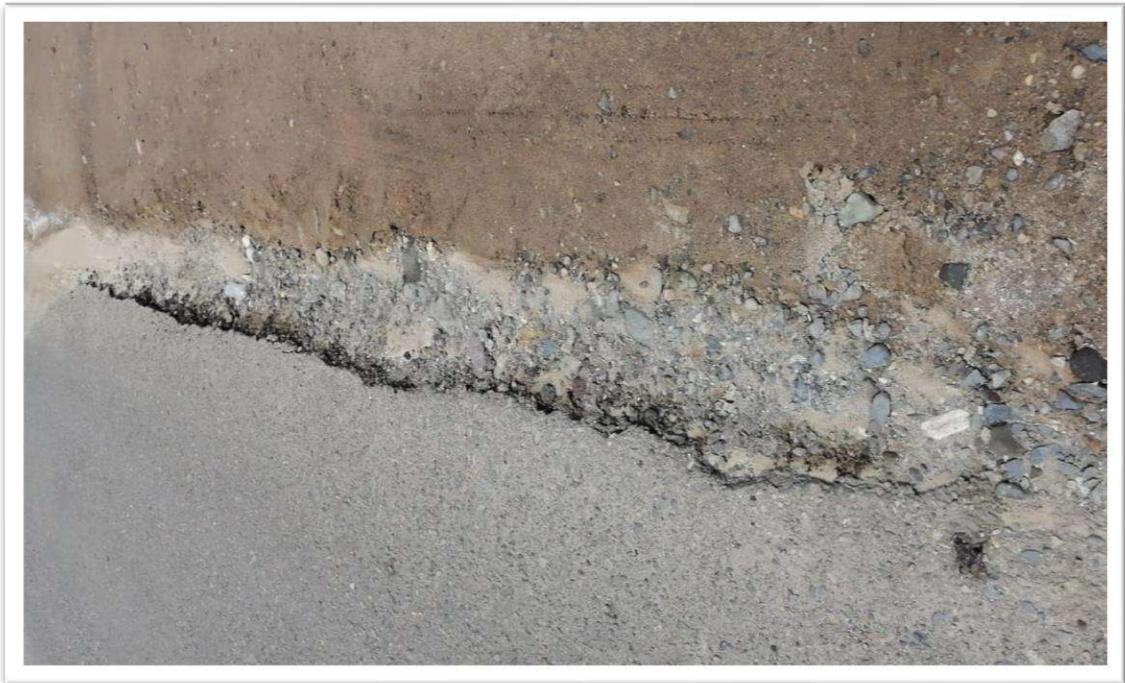
**Figura 4**

*Zona de Investigación, presencia de Fisura de Borde en el Pavimento*

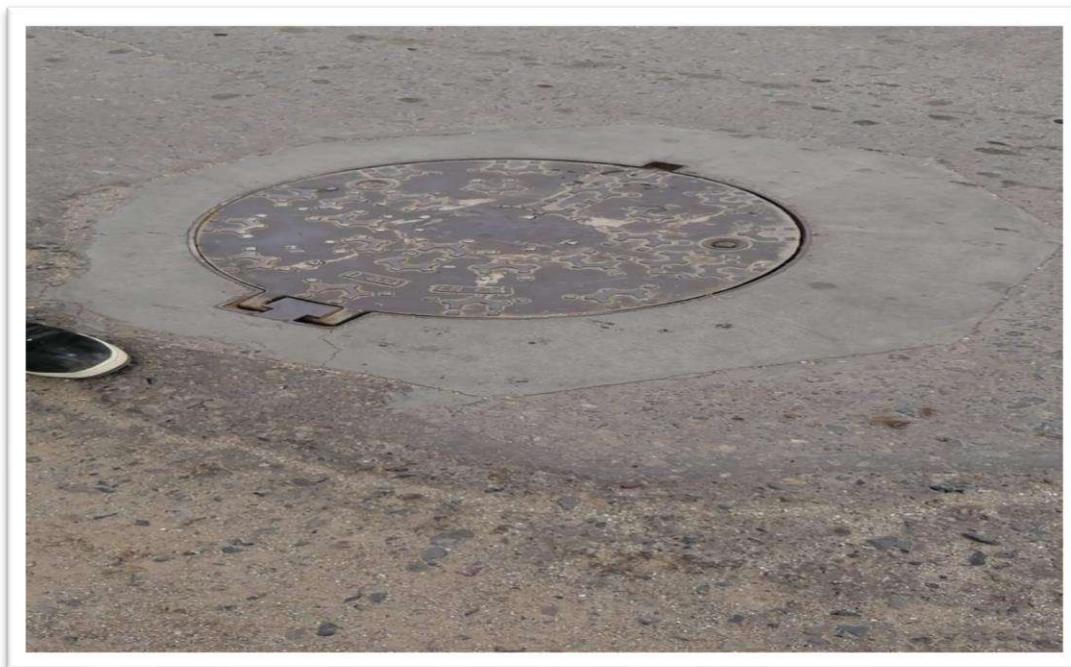
Los buzones de desagüe son considerados parches.

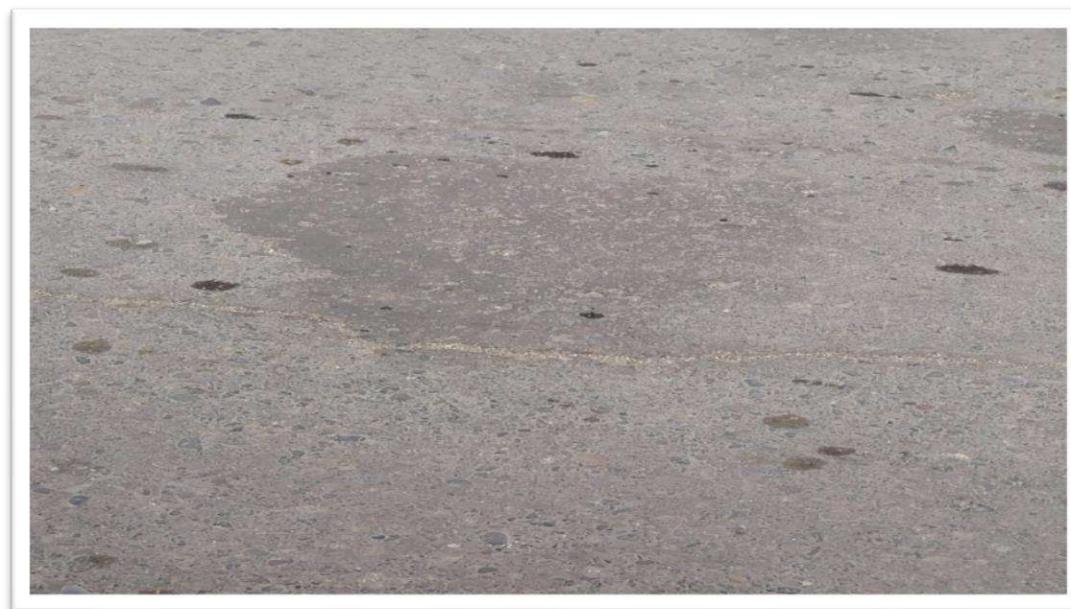
Visualización de un material bituminoso en el pavimento conocido como exudación.

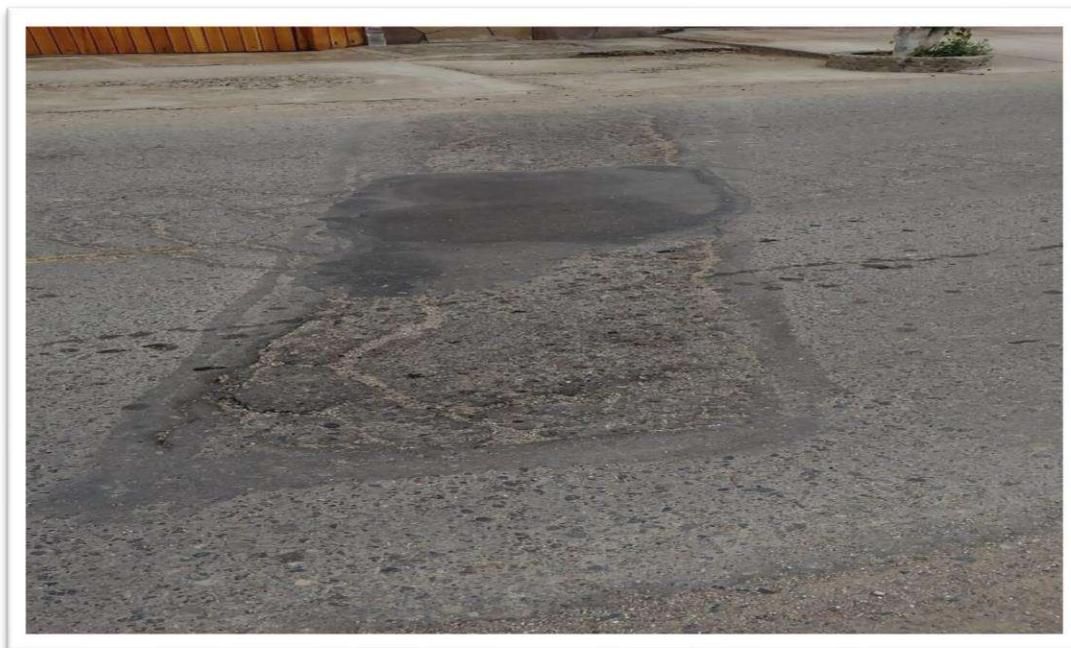
No es extraño el visualizar distintos tipos de fallas juntas como: parche, exudación y agrietamiento.

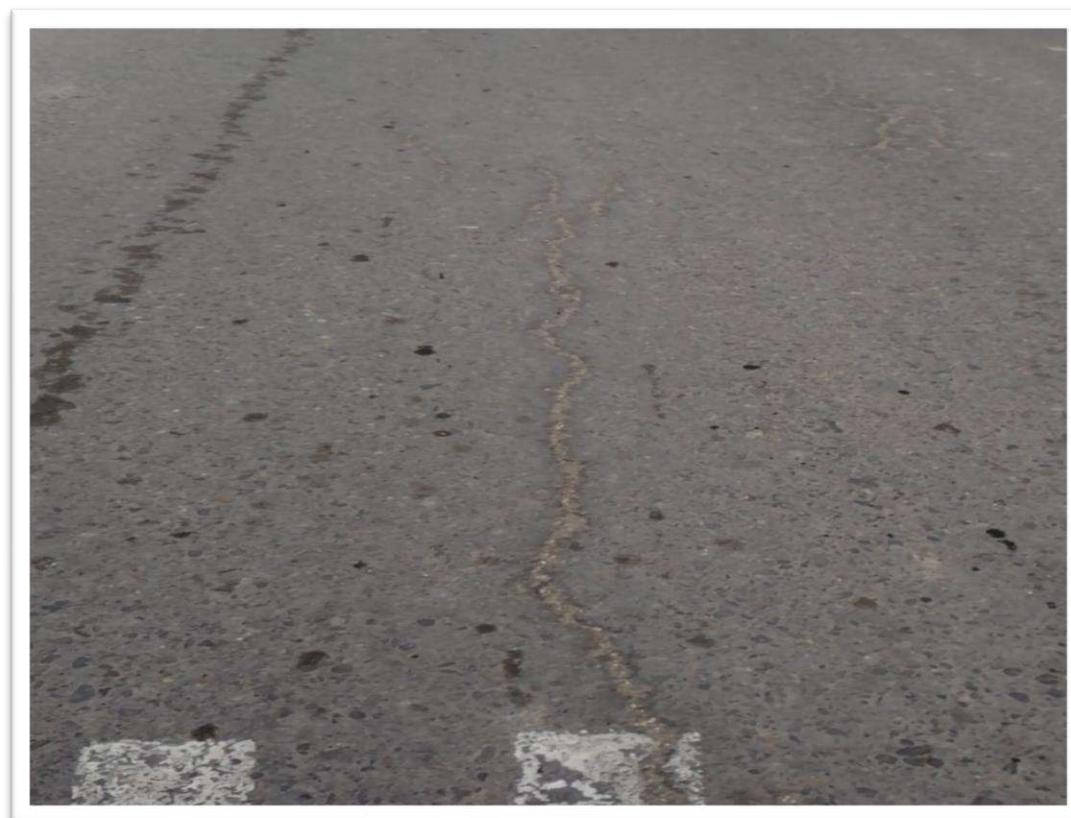
Fisura longitudinal grietas paralelas de gran longitud en el pavimento

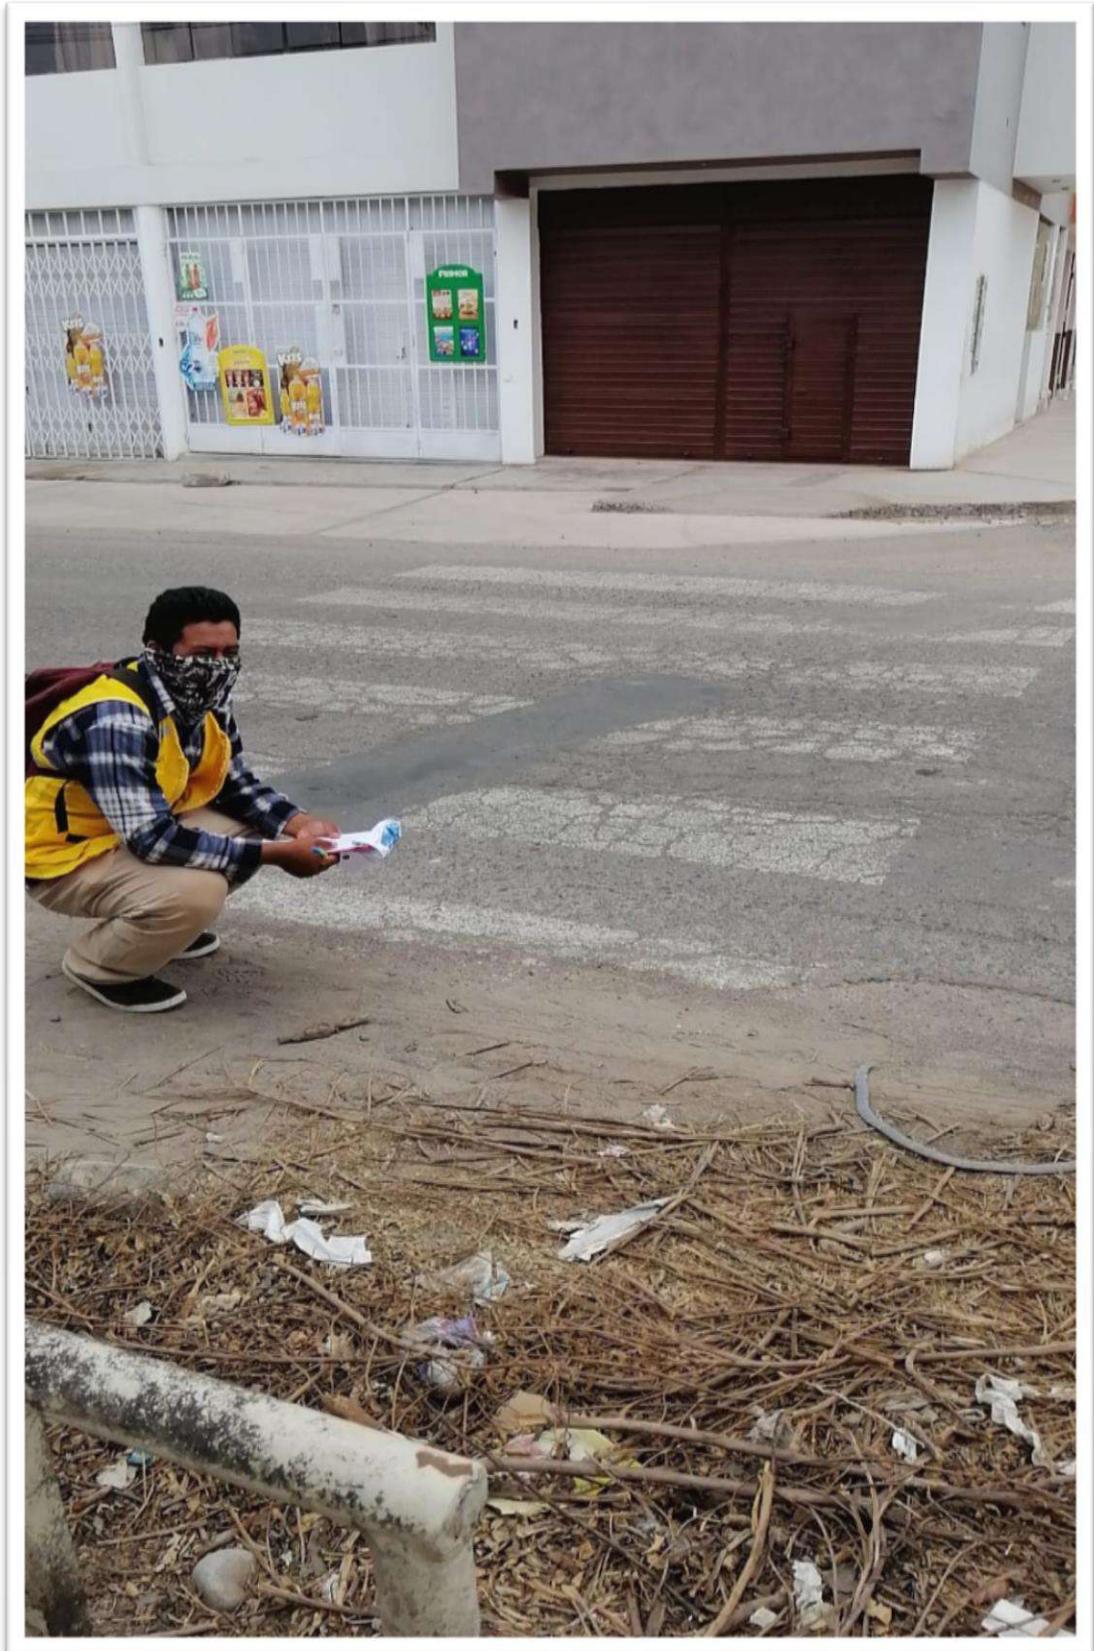
Piel de cocodrilo y bache ambos de severidad media.

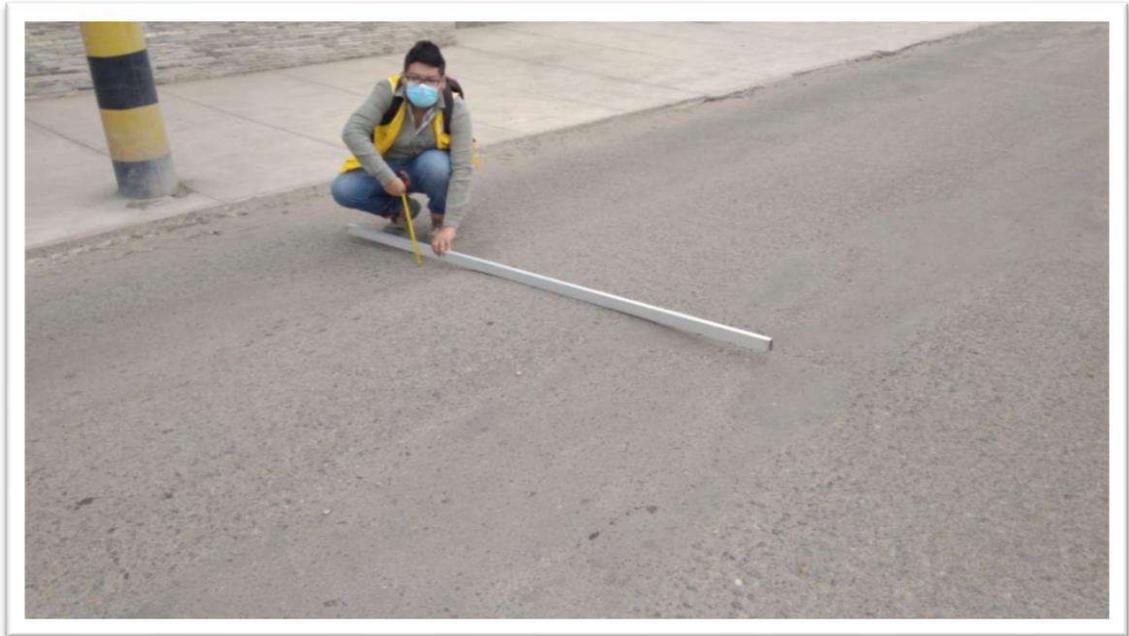
Abultamiento o hundimiento severidad baja

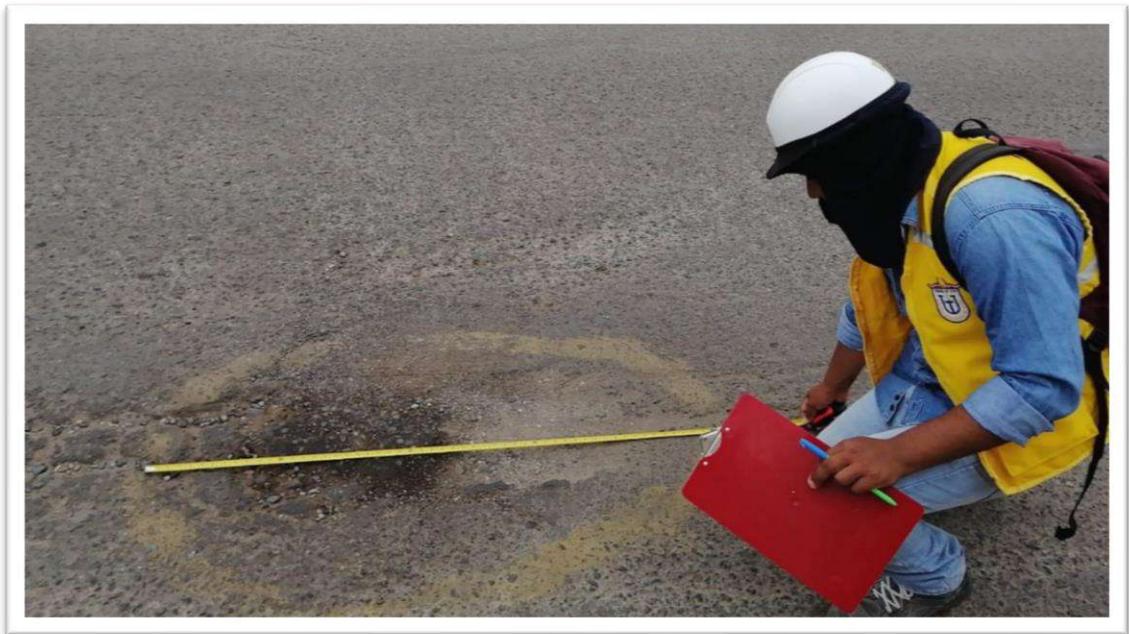
Hueco o bache de severidad media.

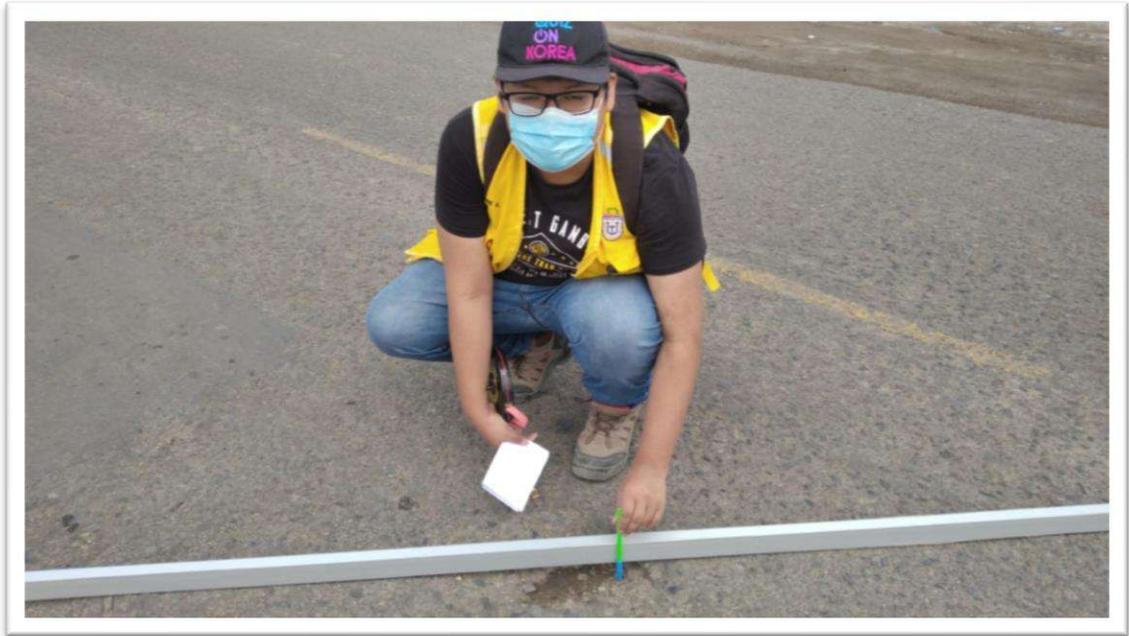
Hueco o bache severidad baja.

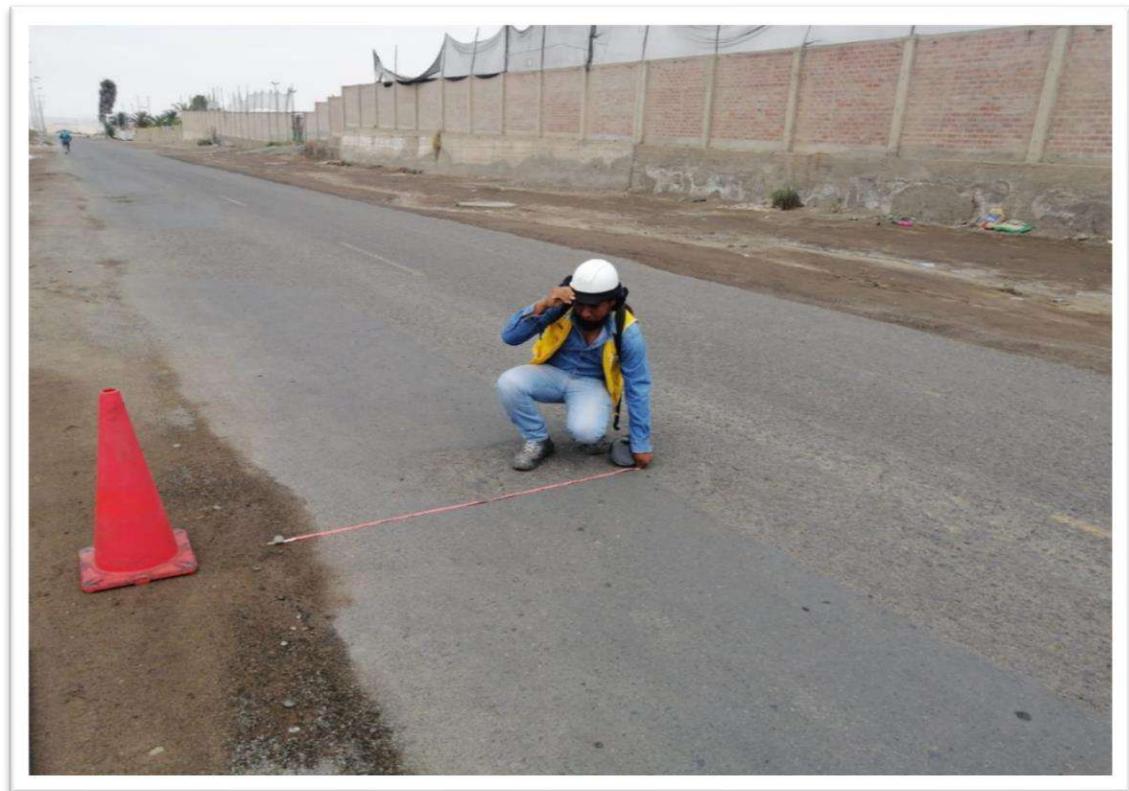
Parche severidad media.

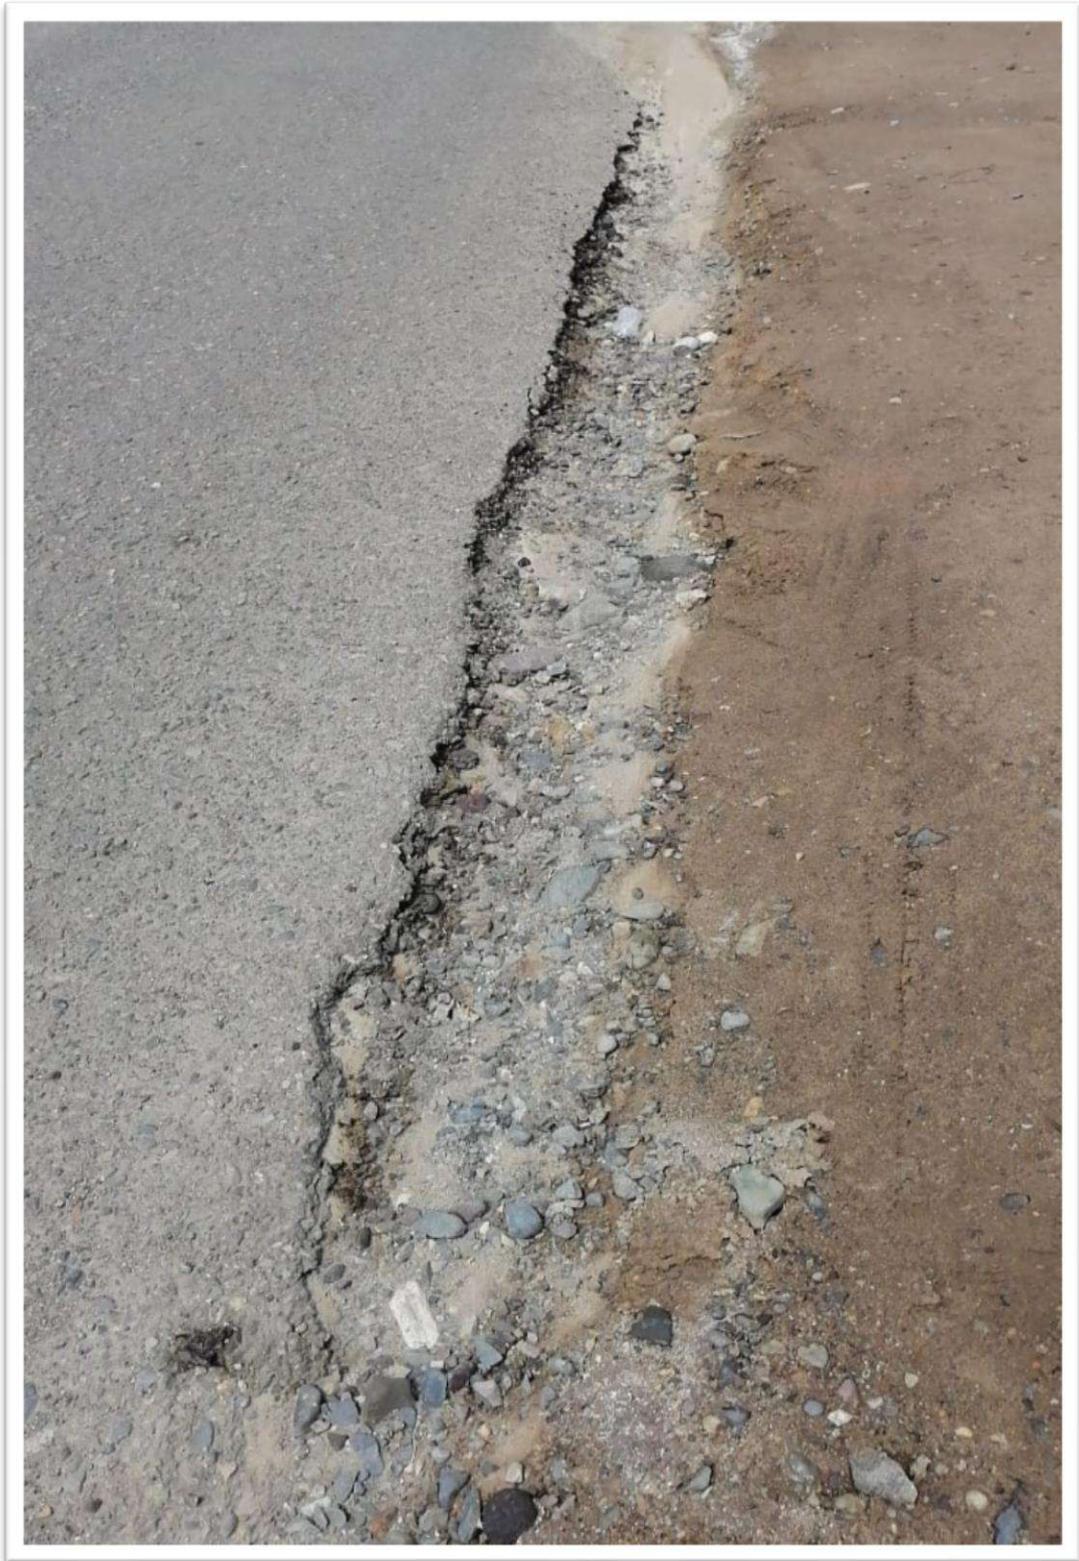
Fisura de borde severidad alta.

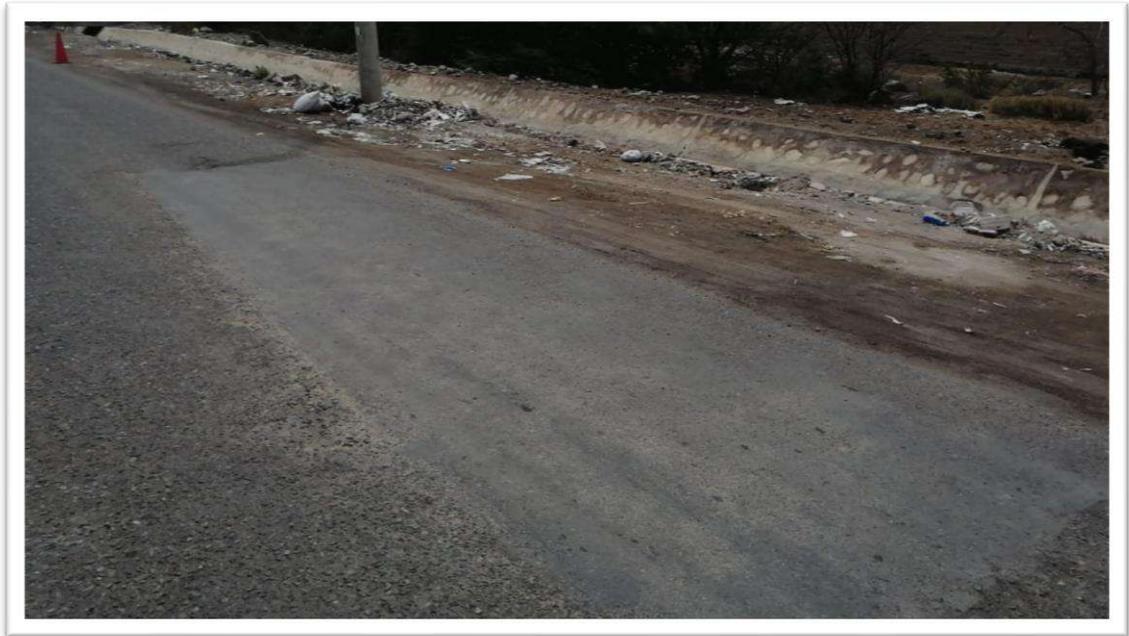
Parche severidad media

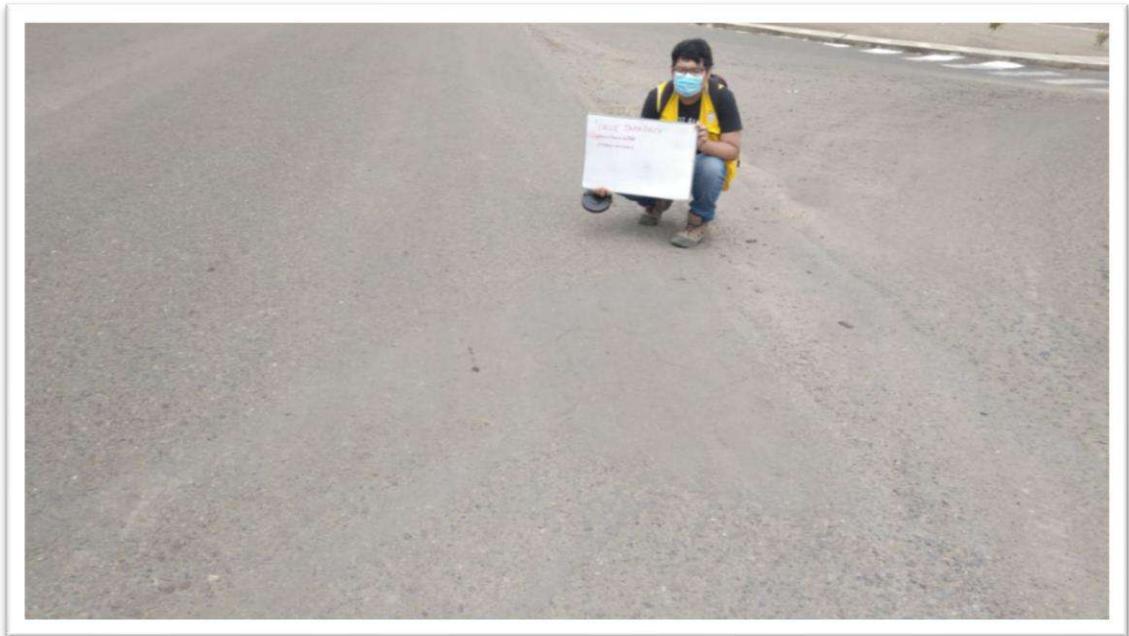
Meteorización del pavimento y último tramo de PCI analizado.
