**“EVALUACIÓN DEL DETERIORO SUPERFICIAL DE LA
CARPETA ASFALTICA DE LA AVENIDA LA CULTURA ENTRE
LA AVENIDA LOS POETAS Y LA AVENIDA BOHEMIA
TACNEÑA, DEL DISTRITO CORONEL GREGORIO
ALBARRACIN LANCHIPA – TACNA, 2021”**

**PARA OPTAR:
TÍTULO PROFESIONAL DE INGENIERO CIVIL**

**PRESENTADO POR:
Bach. TEODORO MARIANO VÁSQUEZ VÁSQUEZ**

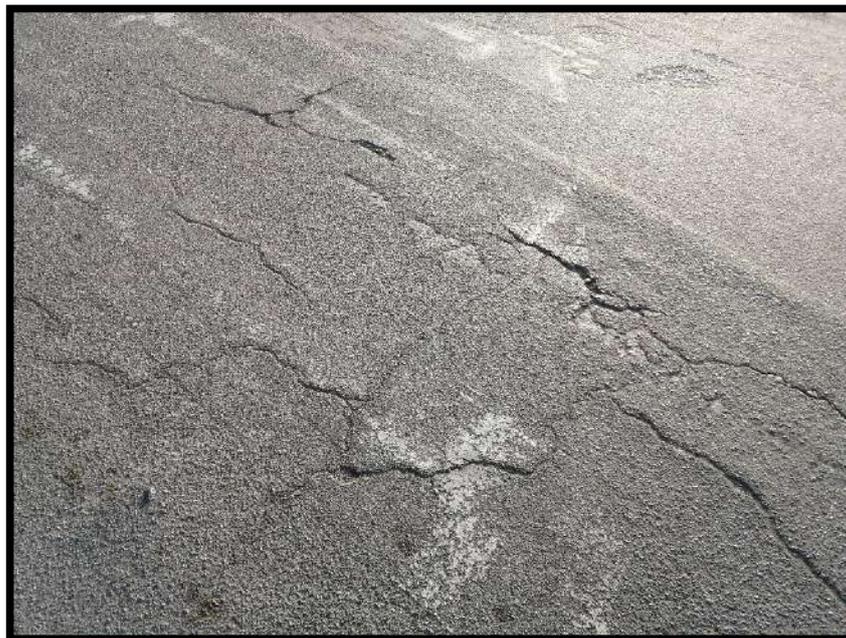
Agrietamiento de Mediana severidad

Nota. Ubicación: Altura de la Cuadra G2 – Alfonso Ugarte 1era etapa, en el carril de Subida de la Av. La Cultura.

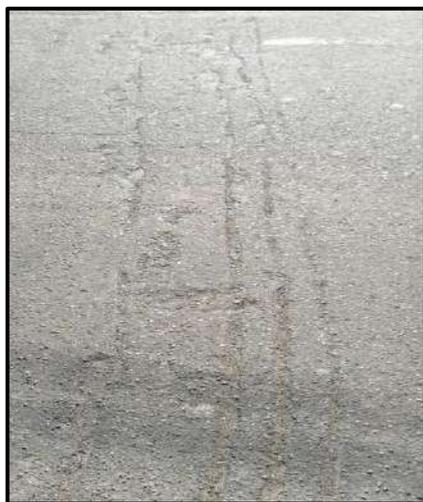
Fotografía 01: Grieta Longitudinal y Transversal de severidad Media.

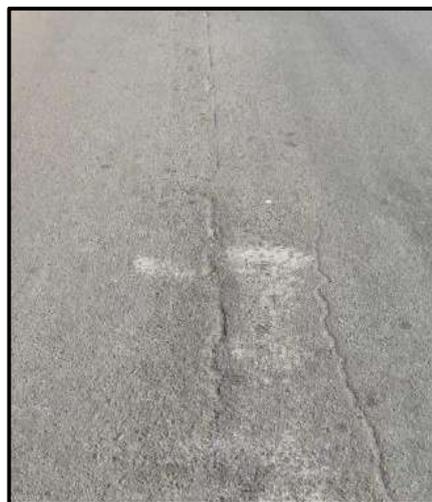
Fotografía 02: Grieta Longitudinal y Transversal de severidad Baja.

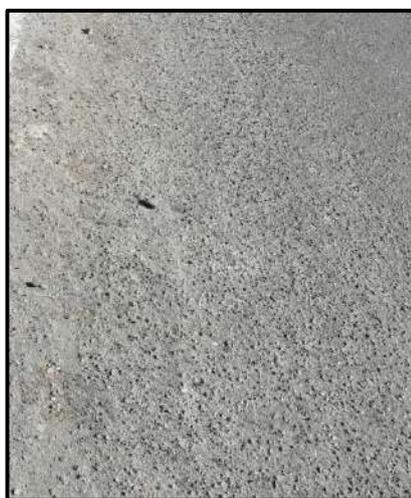
Fotografía 03: Meteorización de severidad Baja.

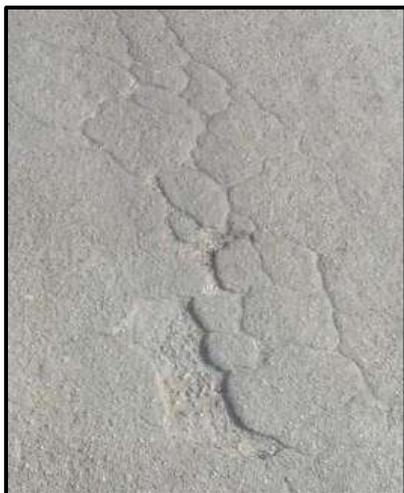
Fotografía 09: Grieta en Bloque de Severidad Media

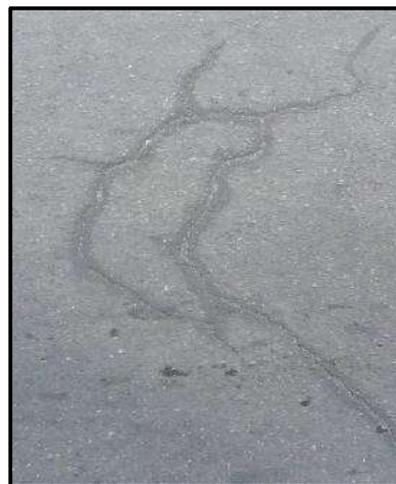
Fotografía 10: Grieta en Bloque de Severidad Baja

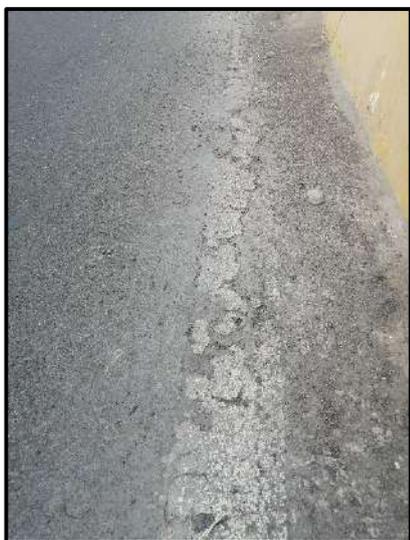
Fotografía 11: Grieta al borde de severidad Baja.

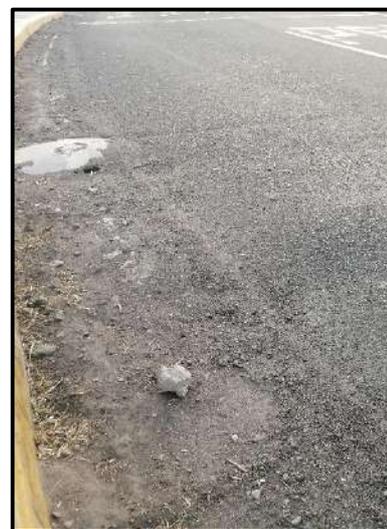
Fotografía 12: Grieta al Borde de severidad Baja.

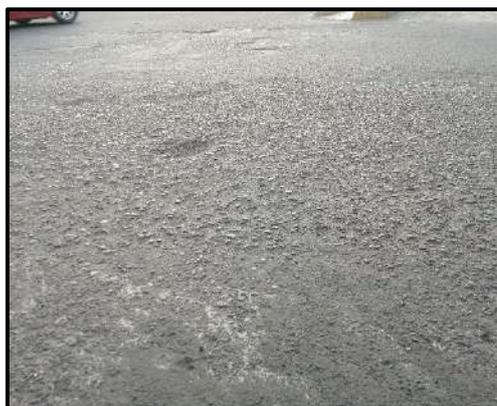
Fotografía 13: Meteorización o desprendimiento de agregados – Severidad Media.

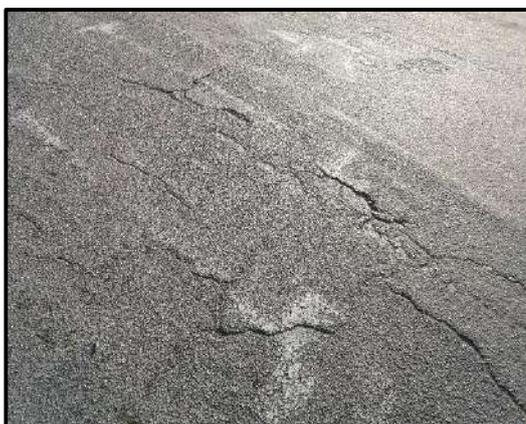
Fotografía 15: Agrietamiento en Bloque de severidad media

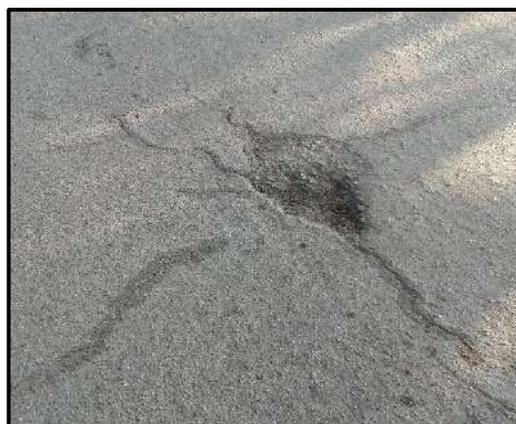
Fotografía 16: Agrietamiento en bloque y Hueco – Severidad media.

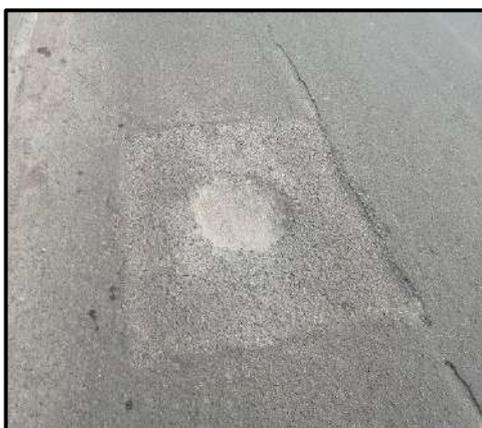
Fotografía 17: Hueco y Grieta Longitudinal de Severidad alta.

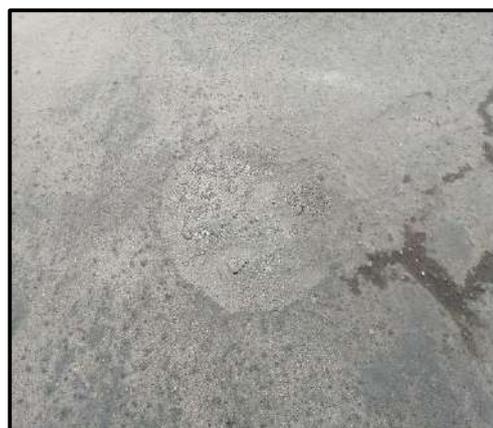
Fotografía 18: Hueco y meteorización de severidad Alta.

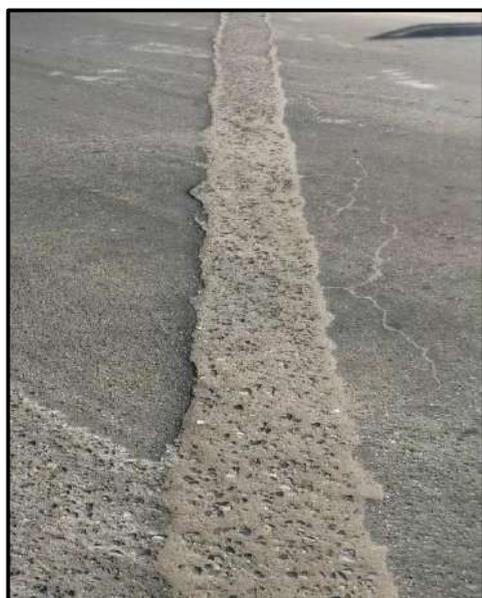
Fotografía 20: Meteorización o desprendimiento de agregados, Grieta longitudinal – Severidad alta.

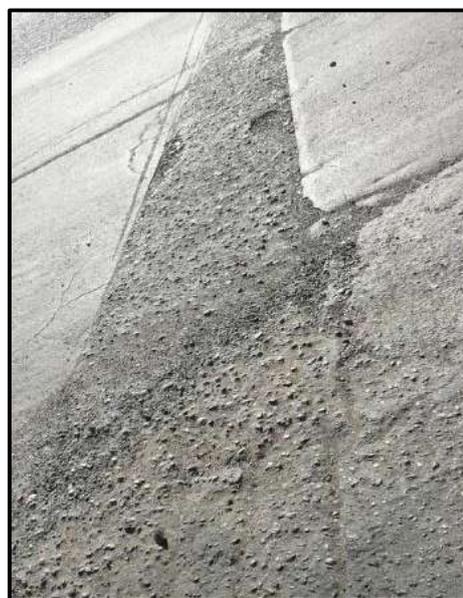
Fotografía 21: Meteorización o desprendimiento de agregados, Grieta longitudinal – Severidad alta

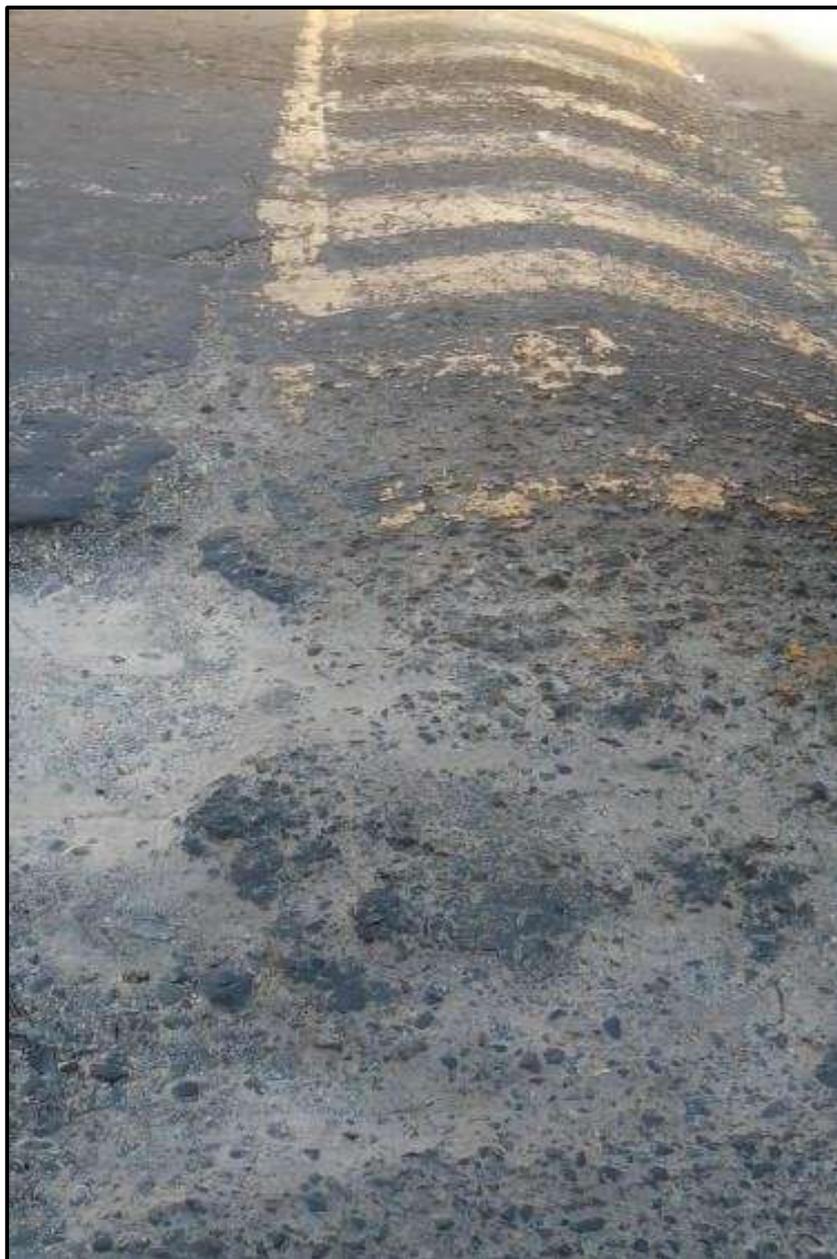
Fotografía 22: Se observa desprendimiento de agregados, un gran bache o hueco y también un hinchamiento en la intersección con una calle – Vía de Bajada.
