TESIS

**“EVALUACIÓN ESTRUCTURAL SÍSMICA DEL PABELLÓN “A”
DE LA INSTITUCIÓN EDUCATIVA 42218 MARISCAL CÁCERES,
TACNA 2021”**

**PARA OPTAR:
TÍTULO PROFESIONAL DE INGENIERO CIVIL**

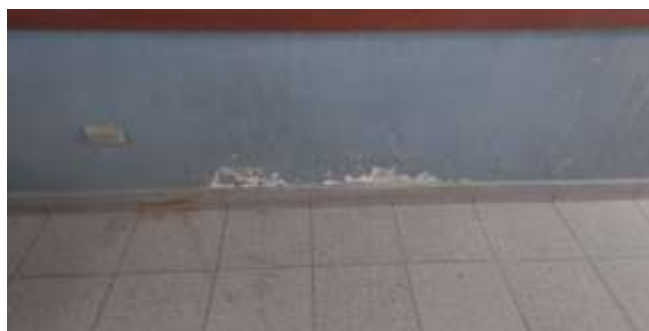
Figura 12

Muro con Presencia de Sales y Humedad

Nota. Se puede apreciar como la presencia de humedad genera eflorescencia en el muro.

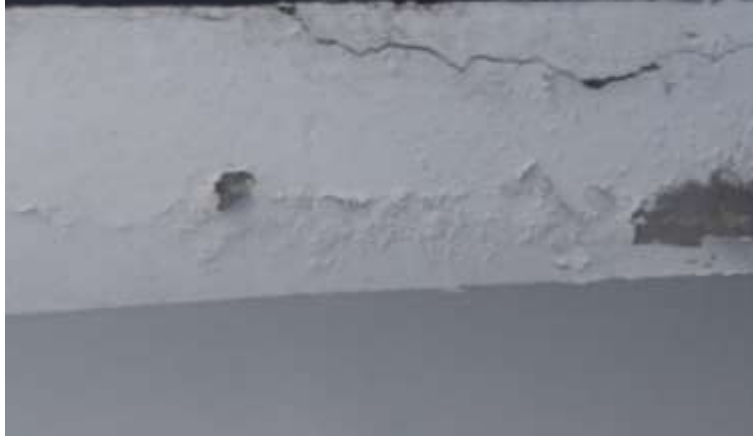
Figura 13

Fisura en Viga

Nota. La figura nos muestra una fisura en la estructura.

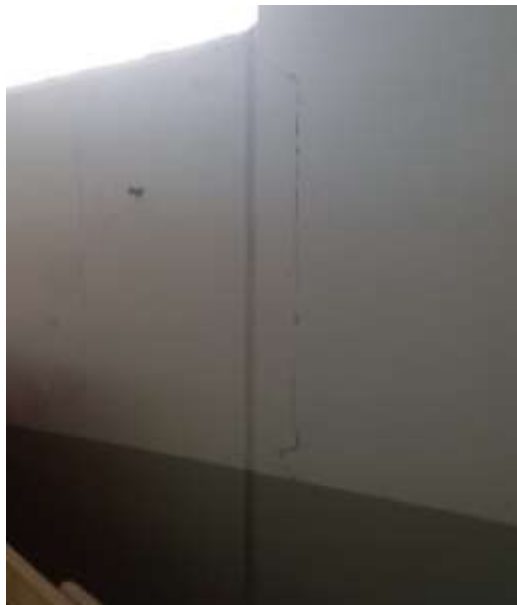
Figura 14

Fisura en Muro

Nota. Se puede apreciar una fisura en la unión de muro con columna.

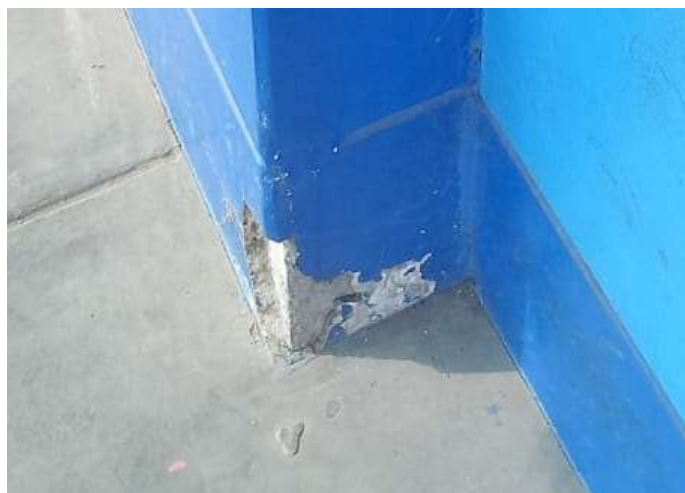
Figura 15

Desprendimiento en Columna

Nota. Se puede apreciar el desprendimiento del recubrimiento en la columna.
