**“EVALUACIÓN ESTRUCTURAL PARA DETERMINAR EL
COMPORTAMIENTO SÍSMICO DEL PABELLÓN “B” DE LA
INSITITUCIÓN EDUCATIVA 42241 HERMÓGENES ARENAS
YÁÑEZ, TACNA 2021”**

TÍTULO PROFESIONAL DE INGENIERO CIVIL

Bach. MENDOZA BERRIOS JOHAO ADEMIR

Bach. MARINO RAMOS WILDER DAIVIT

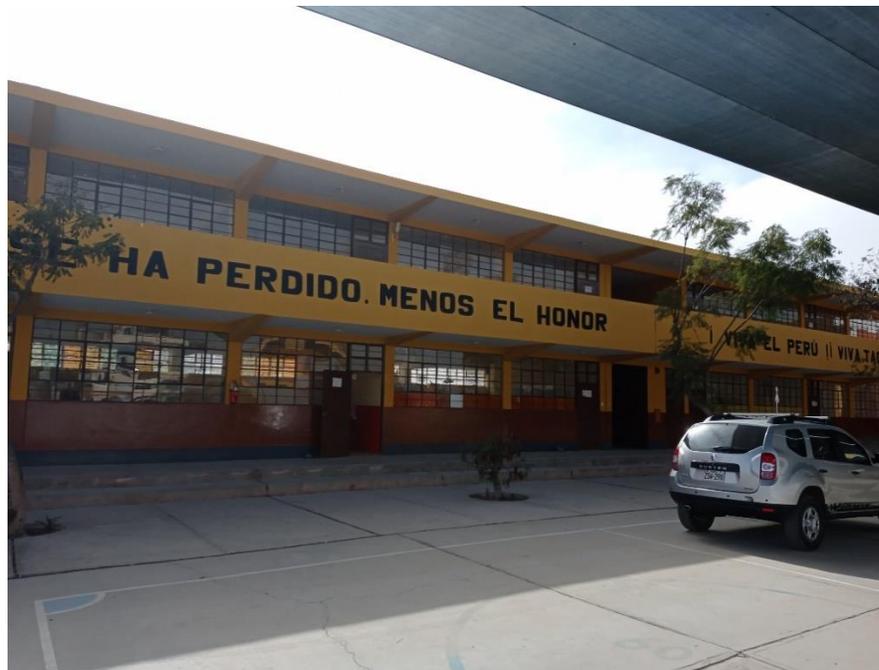
Figura 22

Vista del pabellón “B” de la I.E. 44241 Hermógenes Arenas Yáñez

Nota. A pesar de las recientes refacciones hechas, las obras exteriores del colegio no ocultan la antigüedad de su construcción.

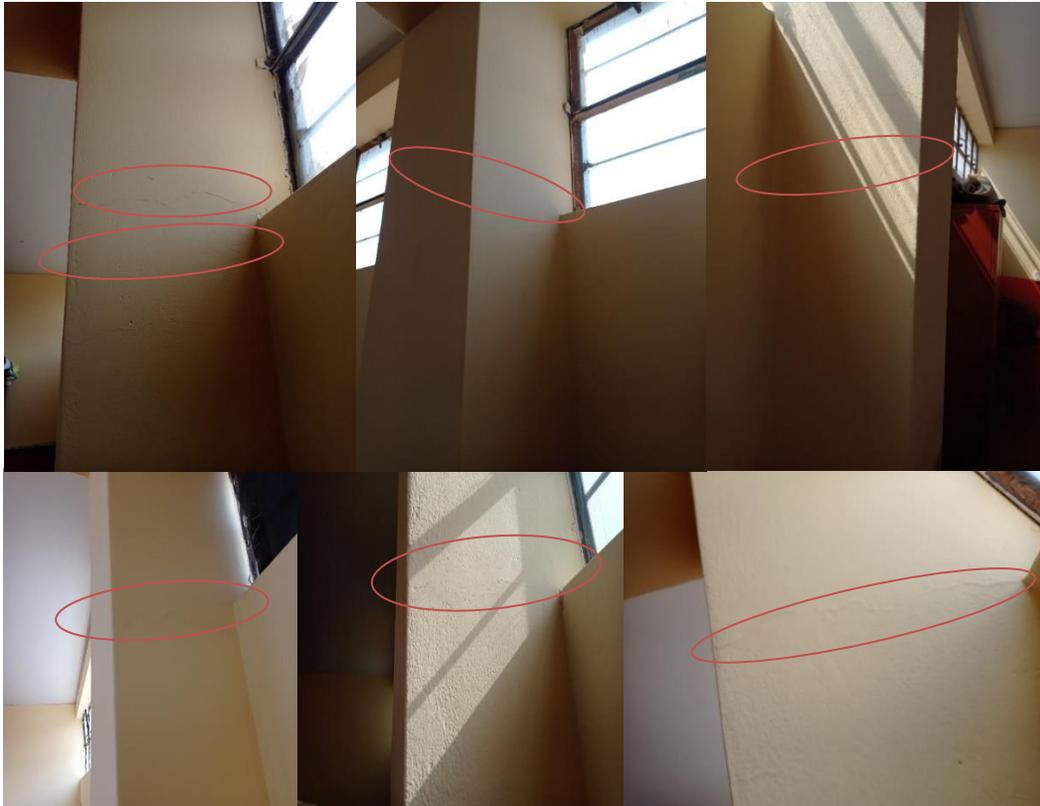
Figura 23

La patología estructural que predomina son las fisuraciones en las columnas tal como se observa en la figura 23, producto de la clásica falla por columna corta, esto ocurre cuando en un evento sísmico, el desplazamiento lateral de la columna se ve restringida por alfeizares altos, generando distorsión en la zona sin restringir de la

Fisuración en las columnas cubierta por acabados

Nota. Se puede apreciar en todas las columnas presentan la misma falla, cabe mencionar que las refacciones hechas no logran ocultar las fallas estructurales más importantes en la edificación.

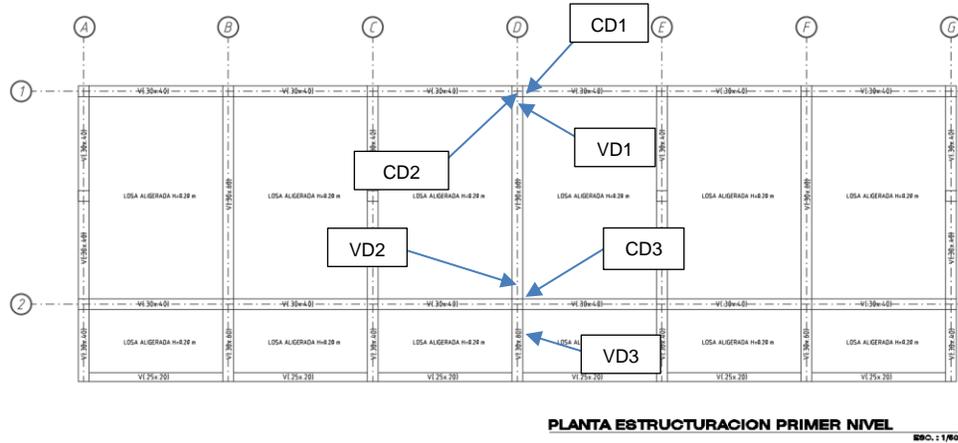
Figura 24

Ubicación de los puntos del ensayo de esclerometría en el pórtico "D"

Nota. Se representa CD1, CD2, CD3, VD1, VD2 y VD3 como puntos de ensayo en columnas y vigas respectivamente, para ser más específicos, en las zonas donde se encuentra la falla por columna corta y las zonas donde tiende a fisurarse por tracción en vigas.

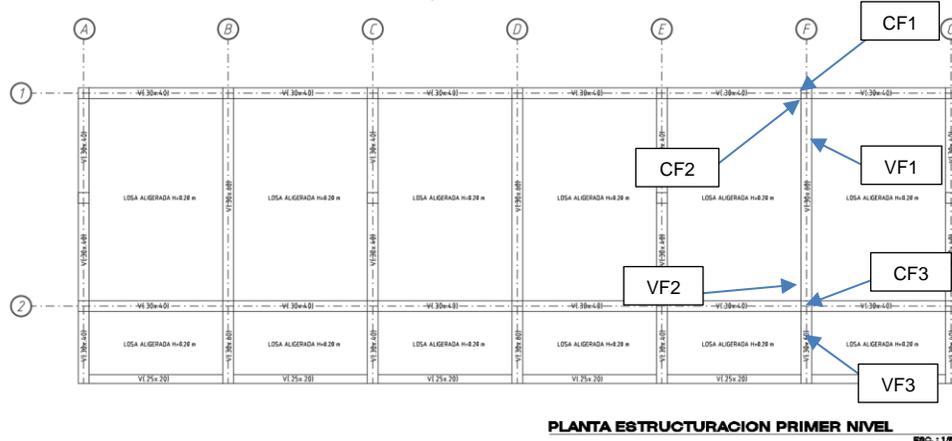
Figura 25

Ubicación de los puntos del ensayo de esclerometría en el pórtico "F"

Nota. Se representa CF1, CF2, CF3, VF1, VF2 y VF3.
