**UNIVERSIDAD PRIVADA DE TACNA**

**TESIS**

**“ANÁLISIS DEL COMPORTAMIENTO ESTRUCTURAL Y  
FUNCIONAL EN EL PAVIMENTO FLEXIBLE PARA  
MEJORAR LA TRANSITABILIDAD VEHICULAR EN  
LA AV. LITORAL, TRAMO AV. CRISTO REY – AV.  
TARAPACÁ – DISTRITO DE TACNA, 2020”**

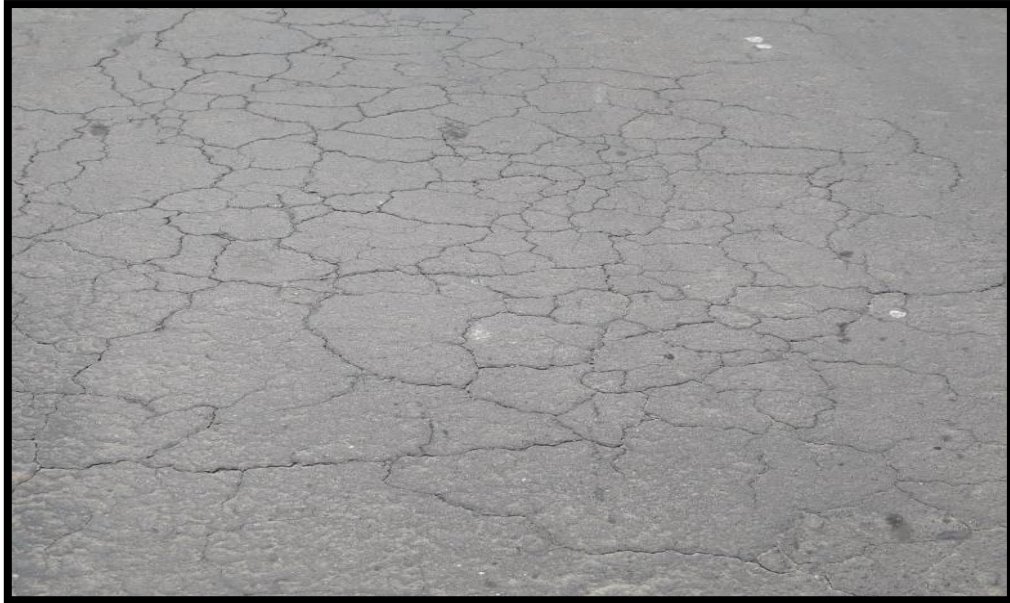
**Figura 2**

*Zona de investigación, Aparición de Piel de cocodrilo Av. Litoral*

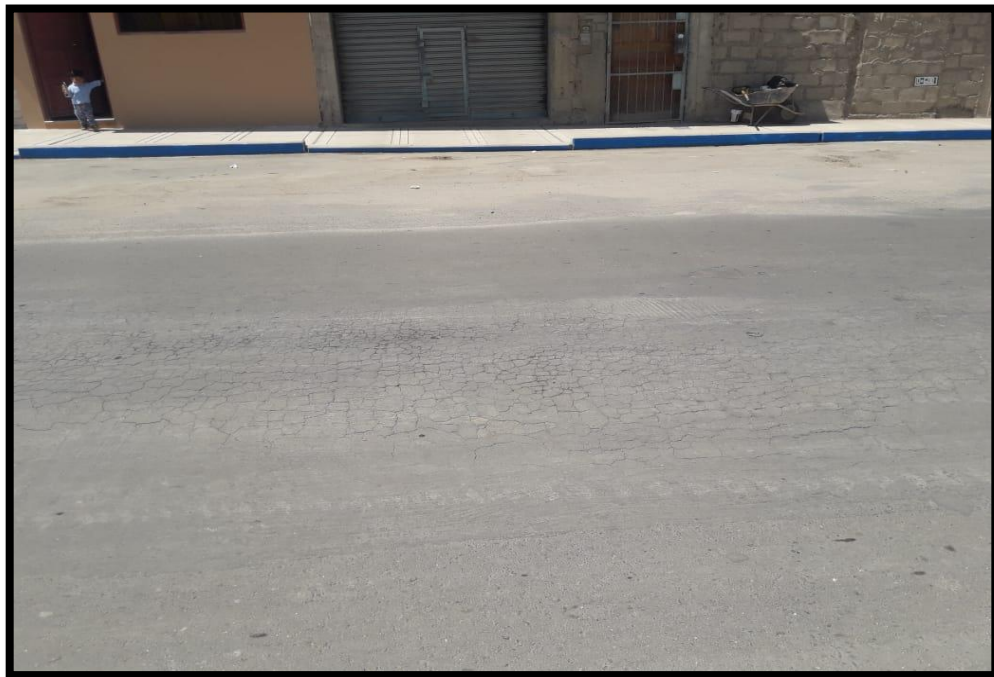
**Figura 3**

*Zona de investigación, condiciones del pavimento flexible, aparición de Piel de cocodrilo*

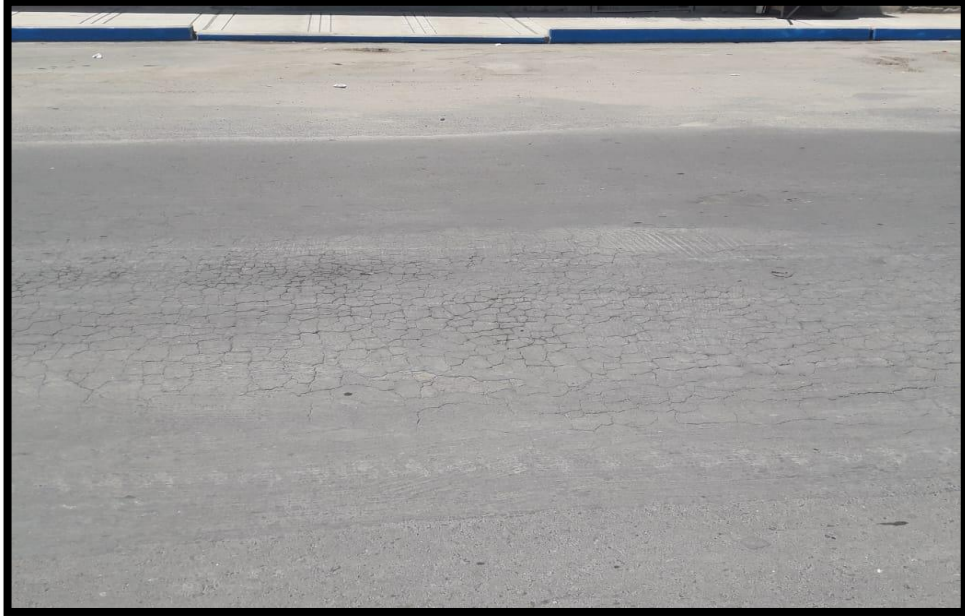
**Figura 4**

*Zona de investigación, Aparición de Piel de cocodrilo Av. Litoral*

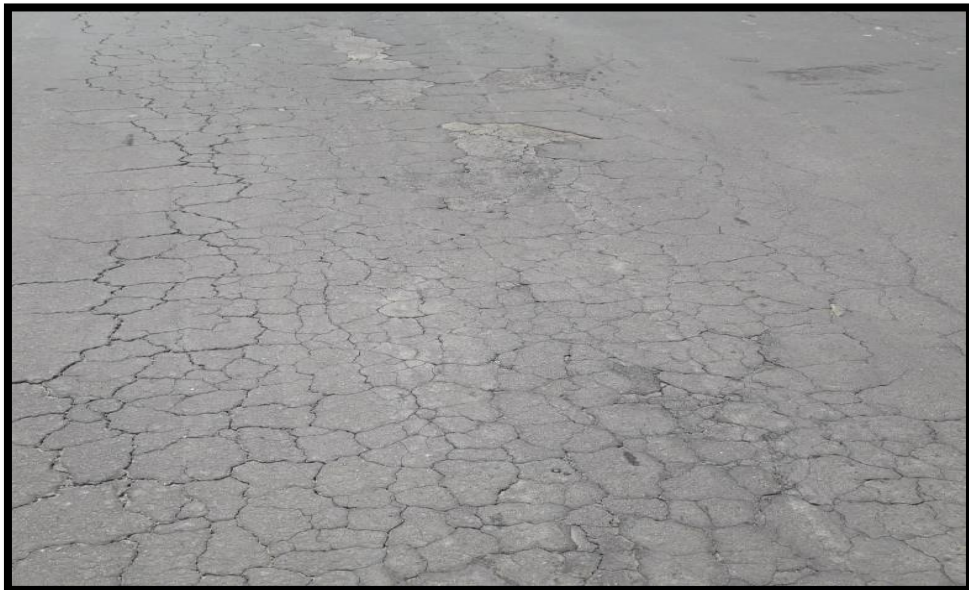
**Figura 5**

*Zona de investigación, condiciones del pavimento flexible, aparición de Piel de cocodrilo*

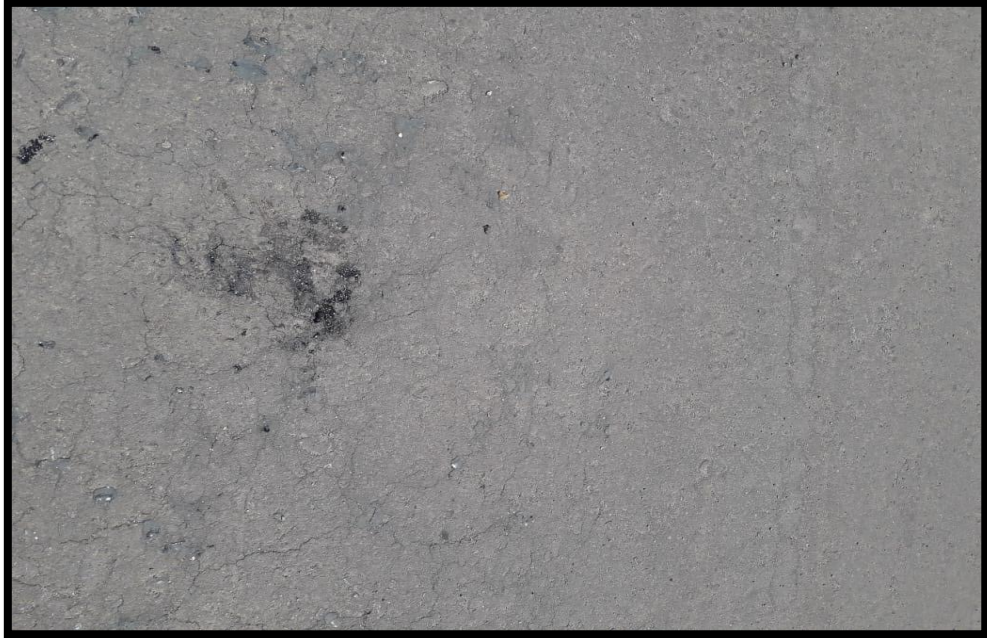
**Figura 6**

*Zona de investigación, condiciones del pavimento flexible, aparición de exudación en la carpeta asfáltica*

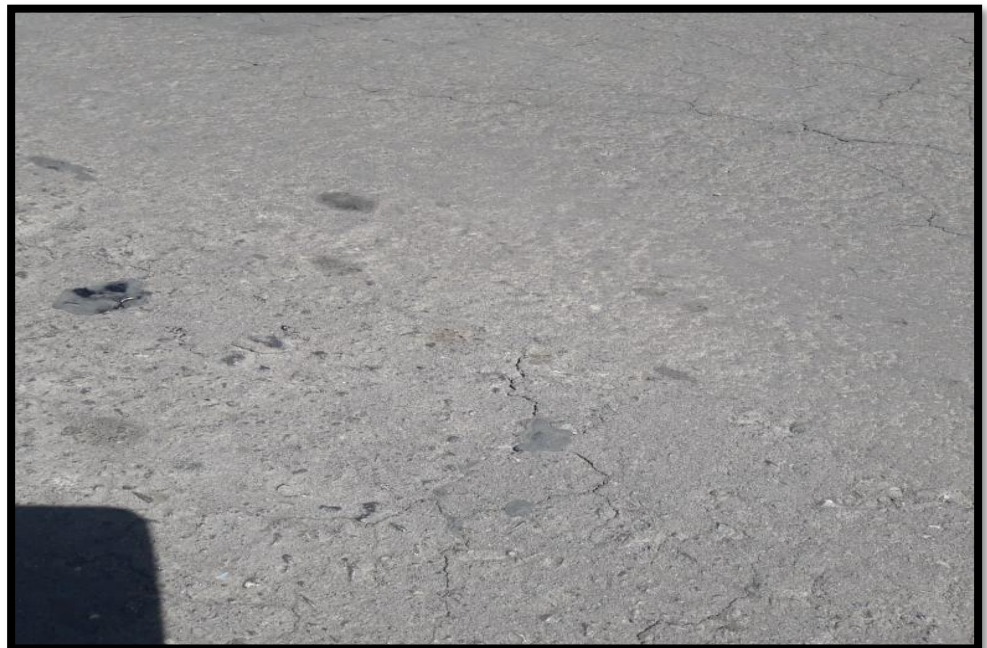
**Figura 7**

*Zona de investigación, condiciones del pavimento flexible, aparición de exudación en la carpeta asfáltica*

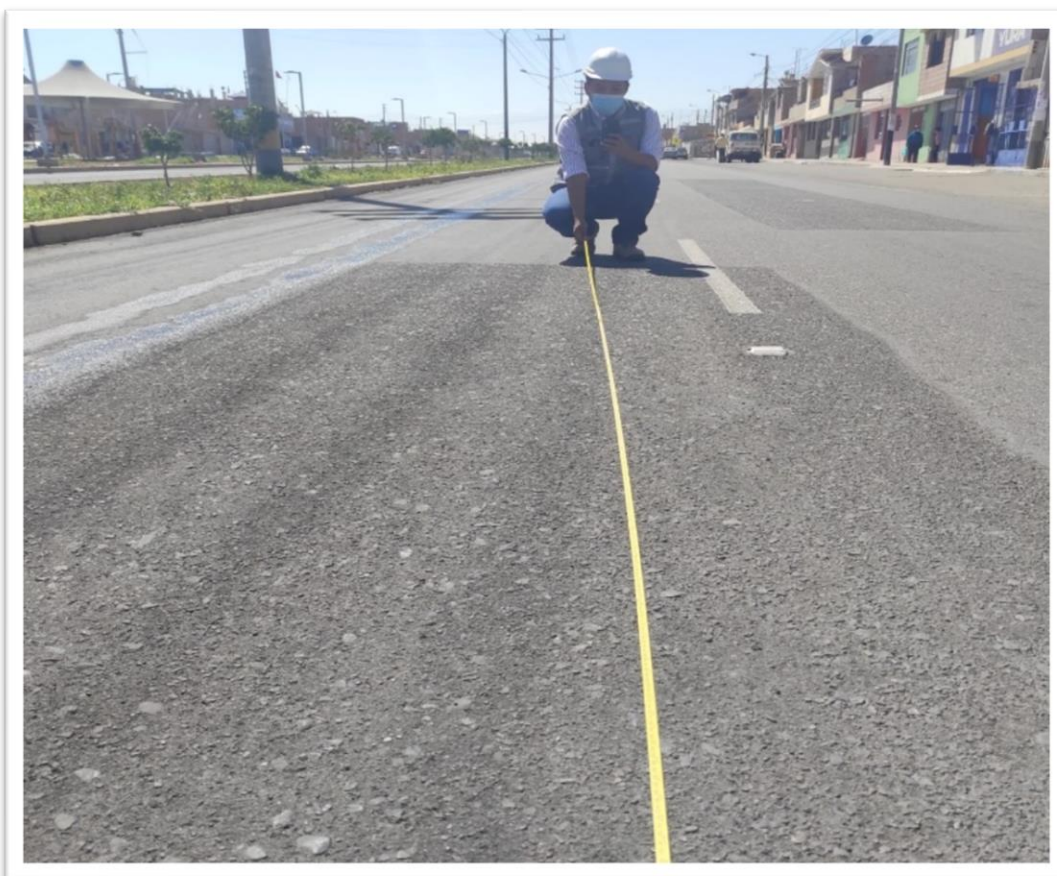
*Medición de parche Av. Litoral*
