UNIVERSIDAD PRIVADA DE TACNA
FACULTAD DE INGENIERÍA
ESCUELA PROFESIONAL DE INGENIERÍA CIVIL

TESIS

**“DETERMINACIÓN DE LA RUGOSIDAD Y EL ÍNDICE
DE CONDICIÓN DEL PAVIMENTO PARA LA
SERVICIABILIDAD EN LA AV. MUNICIPAL, TRAMO
ÓVALO CUZCO – AV. BOHEMIA TACNEÑA – TACNA,
2020”**

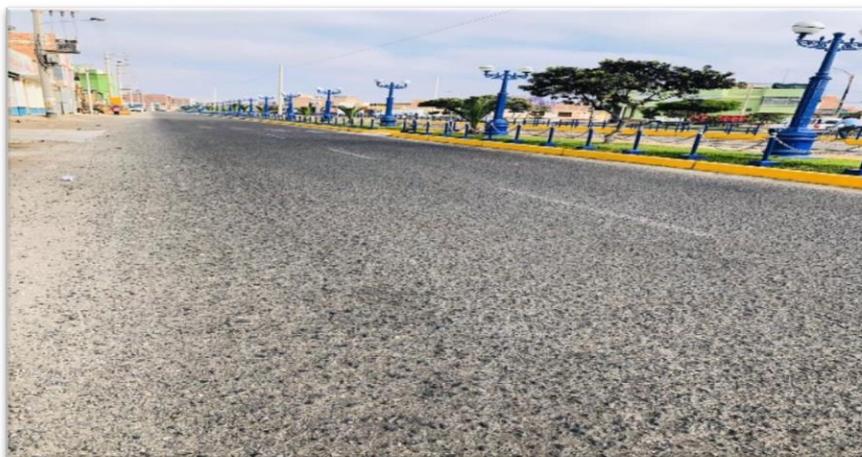
Figura 2

Zona de investigación Patologías

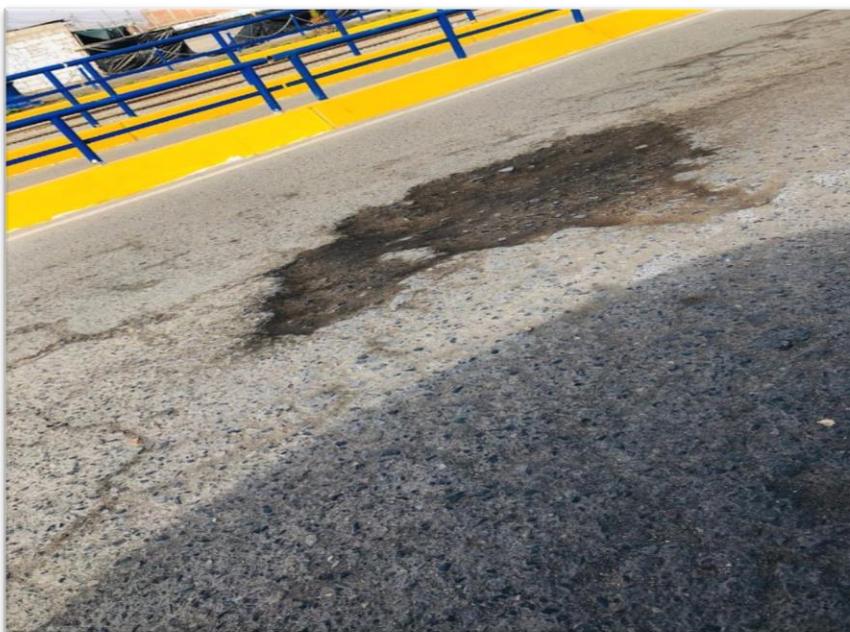
A lo largo de la vía se presentan distintos tipos de fallas como lo son los huecos tal como se ve en la Figura 3 , así como las fisuras que se pueden apreciar en la Figura 4.

Zona de investigación Huecos

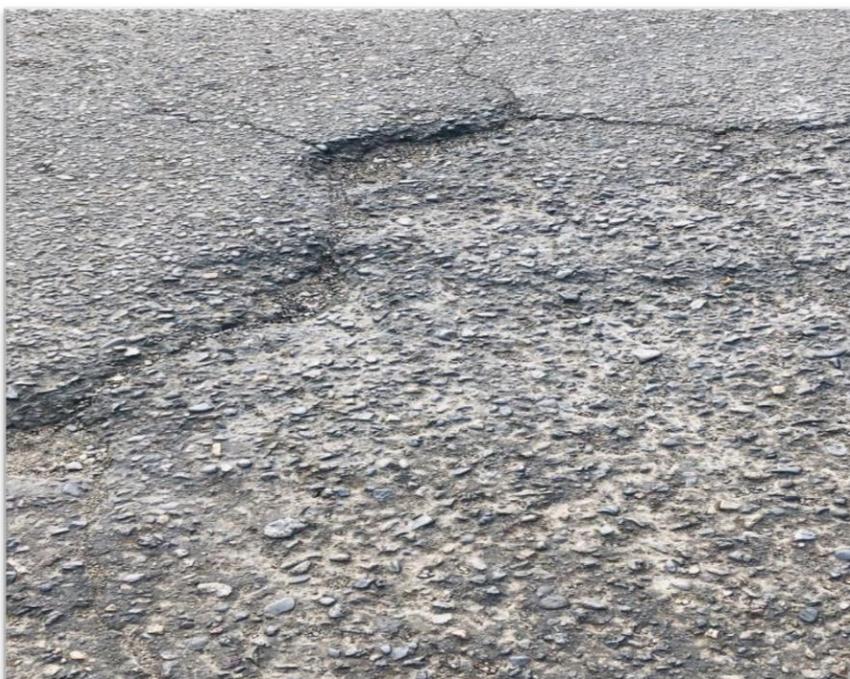
Figura 4

Zona de investigación, presencia de Fisuras en el Pavimento

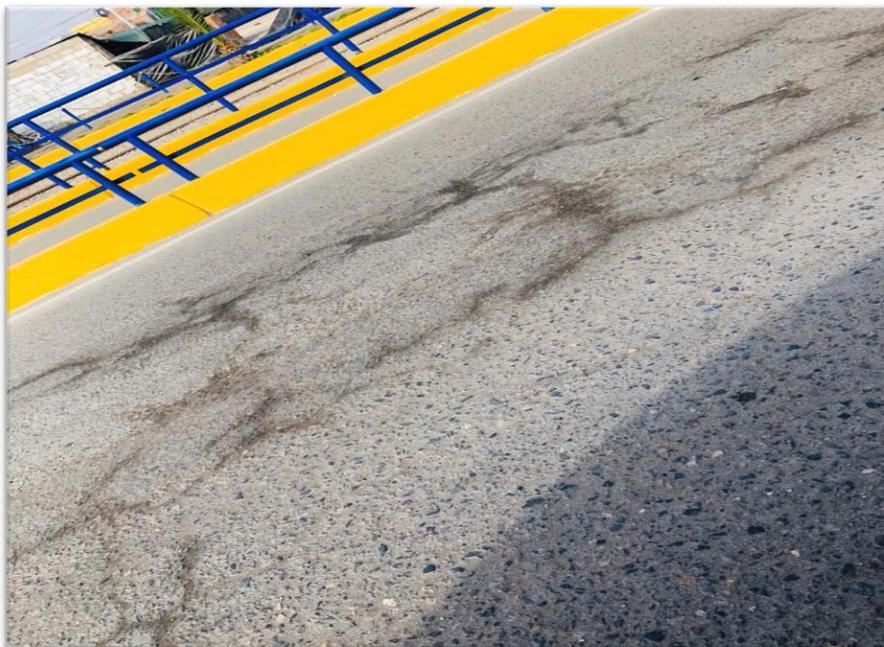
De igual forma se presentan otro tipo de fallas o patologías las cuales se pueden apreciar en la Figura 5 , Figura 6 y Figura 7, donde se denota el desgaste de las vías por el tránsito continuo.

Patologías en zona de estudio

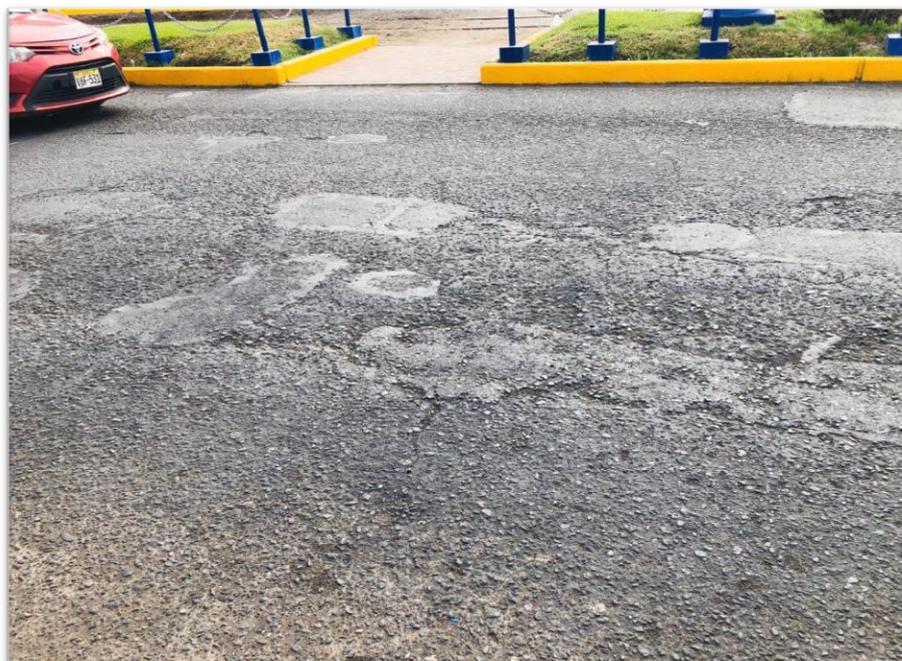
Figura 6

Patologías diversas en zona de estudio

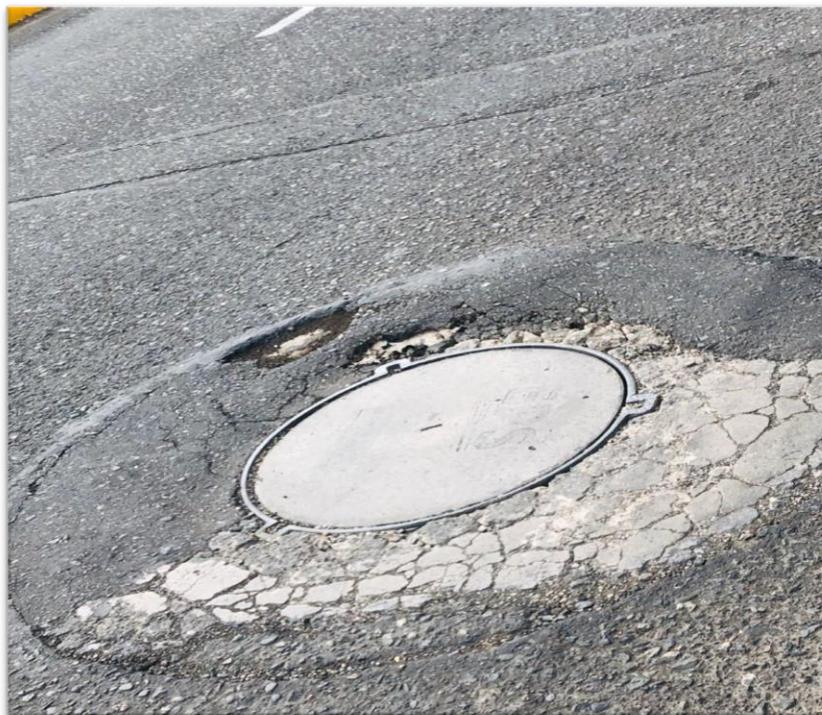
Figura 7

Zona de investigación patologías diversas

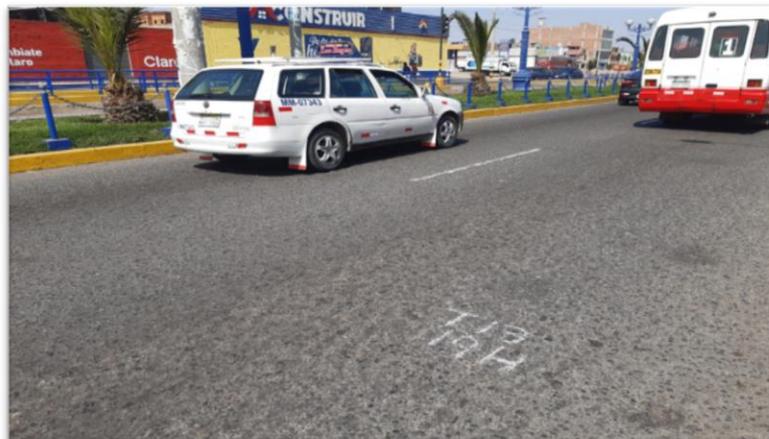
Figura 17

Medición fallas en carril de subida

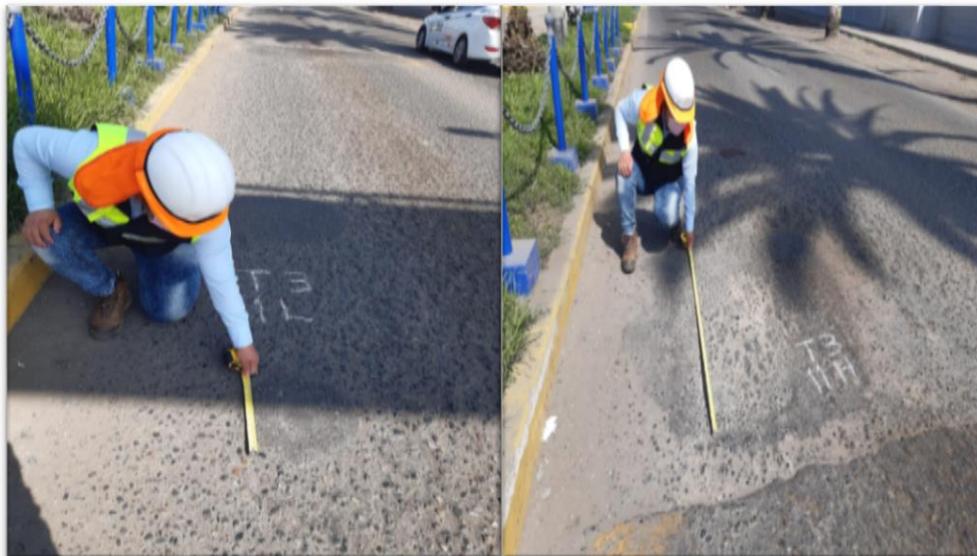
Figura 18

Muestreo en campo Av. Municipal: Unidad de muestreo 3, 8 y 13, Tramo 1

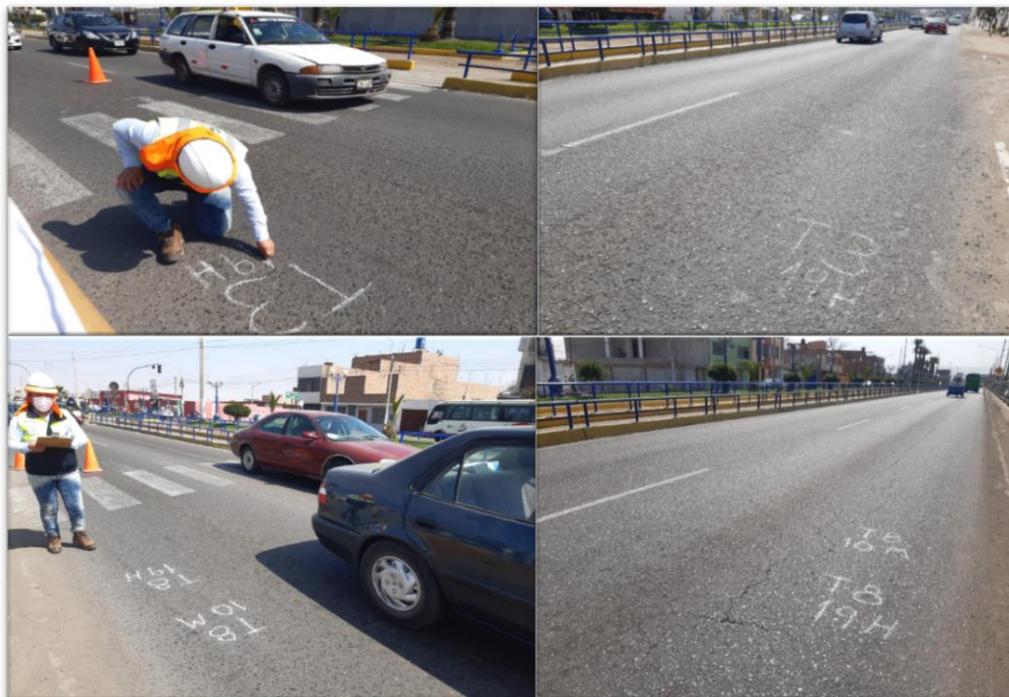
Figura 19

Muestreo en campo Av. Municipal: Unidad 3 y Unidad 8, Tramo 2
