**FACULTAD DE INGENIERÍA
ESCUELA PROFESIONAL DE INGENIERÍA CIVIL**

TESIS

**“EVALUACIÓN SUPERFICIAL PARA LA MEJORA DE LA
TRANSITABILIDAD VEHICULAR EN LA CALLE ANTUNEZ DE
MAYOLO MEDIANTE EL MÉTODO PCI Y RUGOSÍMETRO
MERLÍN, TACNA, 2022”**

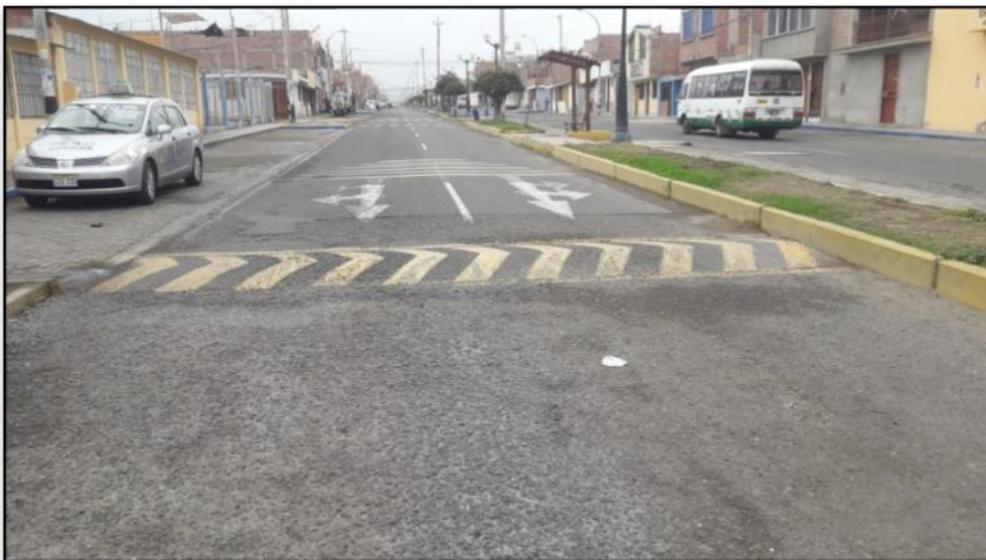
Presencia de rugosidad en la Calle Antúnez de Mayolo

Nota. Se observa en la figura 3, presencia de irregularidades en el perfil longitudinal de la Calle Antúnez de Mayolo.

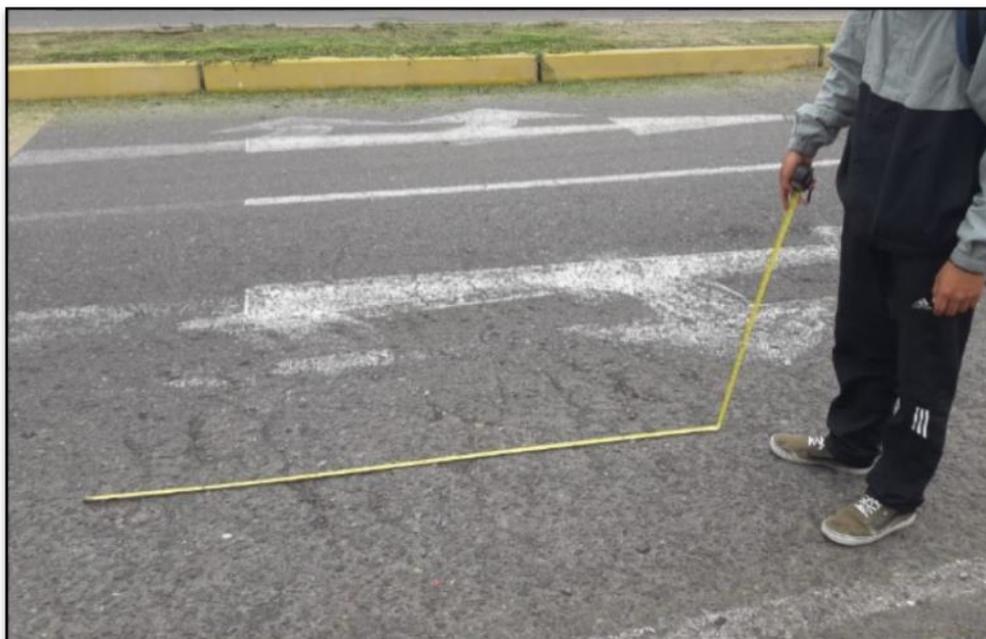
Presencia de patologías en la Calle Antúnez de Mayolo

Nota. Se observa en la figura 4, presencia de patologías en el pavimento flexible de la Calle Antúnez de Mayolo.

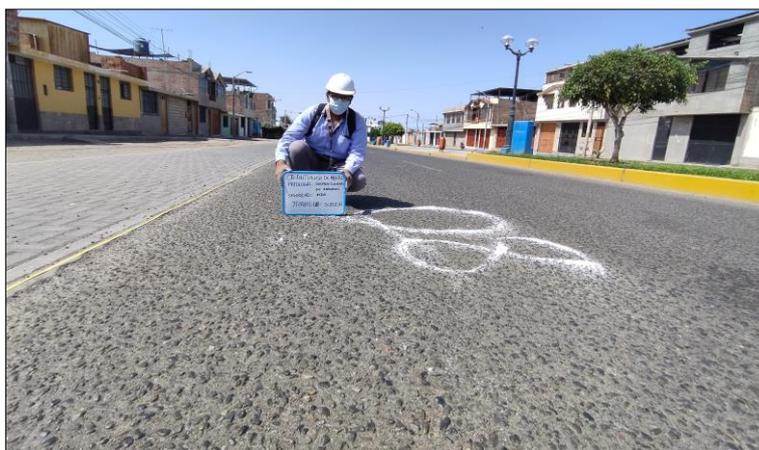
Nota. En la Figura 22. Se observa el reconocimiento de la falla Desprendimiento de Agregados en el Tramo 8 de Subida, con una severidad de nivel Medio ocupando toda el área de muestreo 232,70 m².

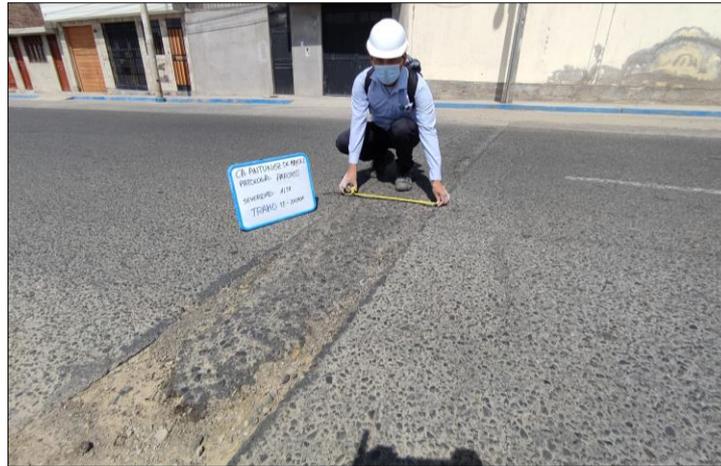
Nota. En la Figura 23. Se observa la falla Parcheo en el Tramo 48 de Bajada, con una severidad de nivel Alta con un área de muestreo 3,20 m².

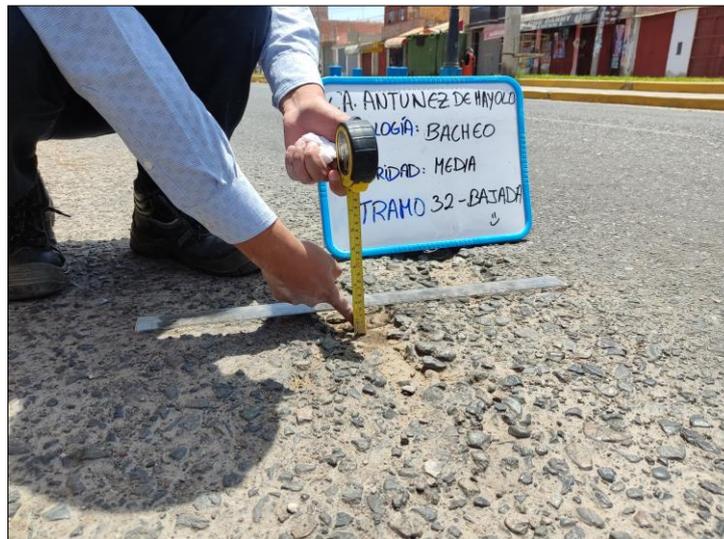
Nota. En la Figura 24. Se observa la falla Bacheo o Huevo en el Tramo 32 de Bajada, con una profundidad de 4,00 cm y un diámetro de 4,50 cm considerándose una severidad de nivel Media.

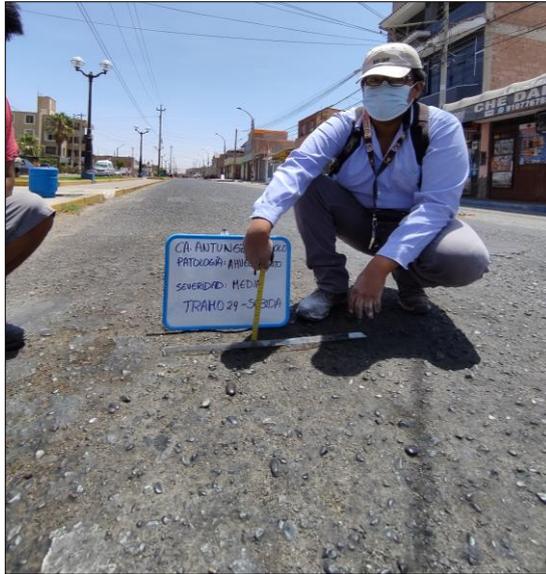
Nota. En la Figura 25. Se registró la falla Ahuellamiento en el Tramo 24 de Subida, con una severidad de nivel Media con un área de muestreo 2,90 m².

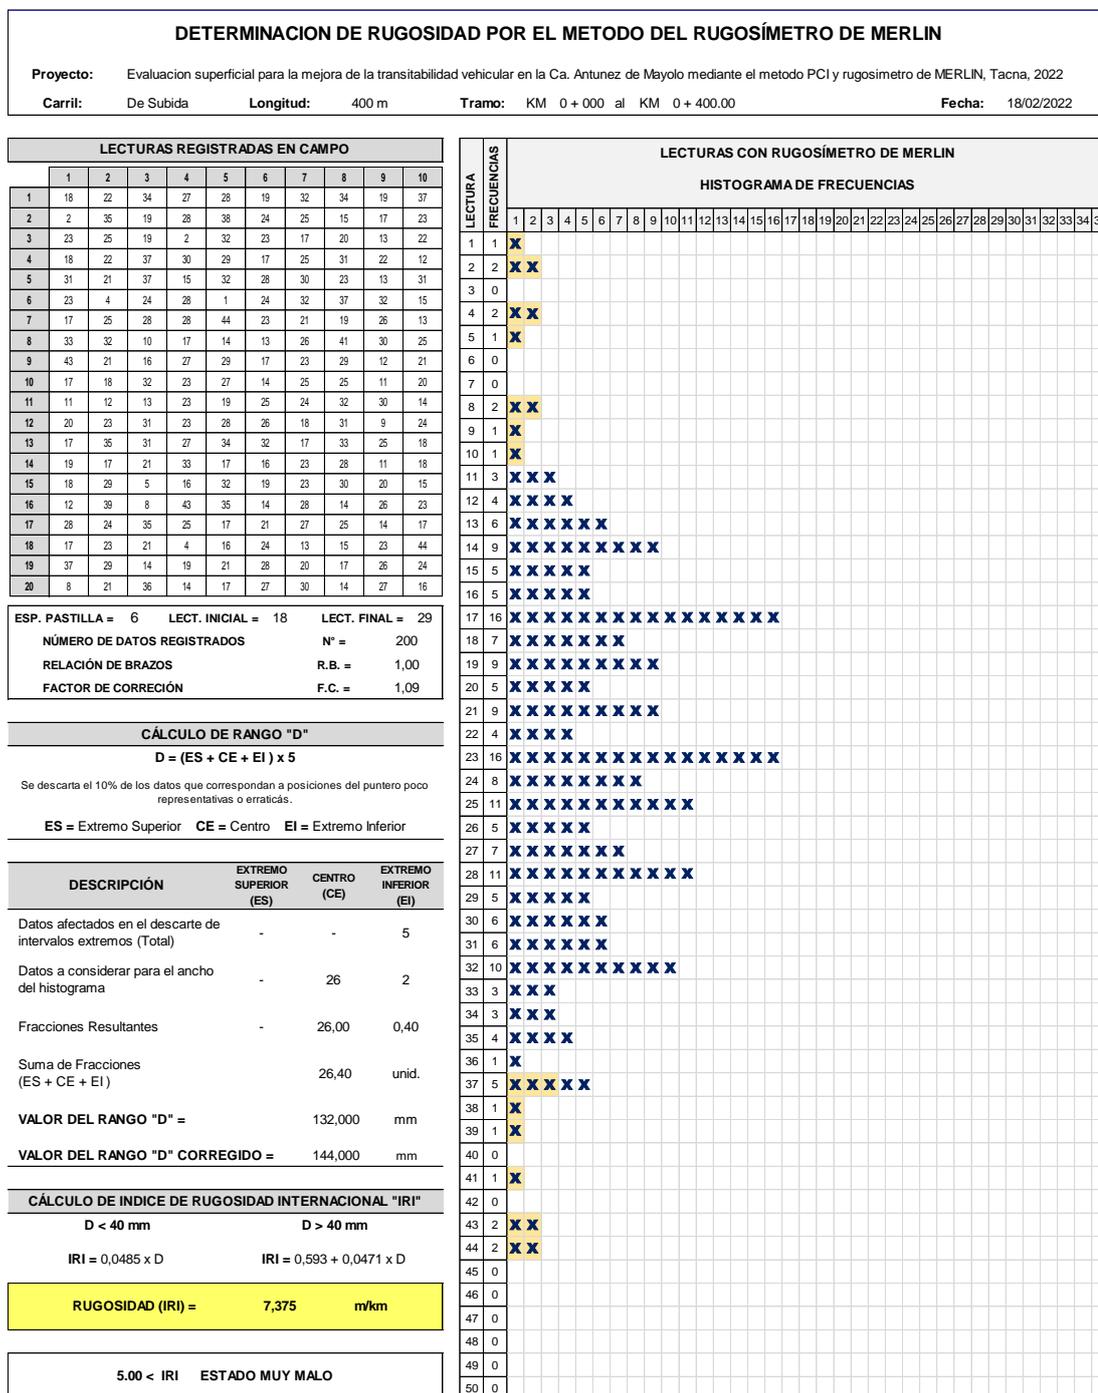
Nota. Hoja de cálculo para el KM 0+000 al KM 0+400 en el carril de subida, donde obtuvimos como resultado IRI = 7,375 m/km, este valor según su clasificación se encuentra en estado MUY MALO.

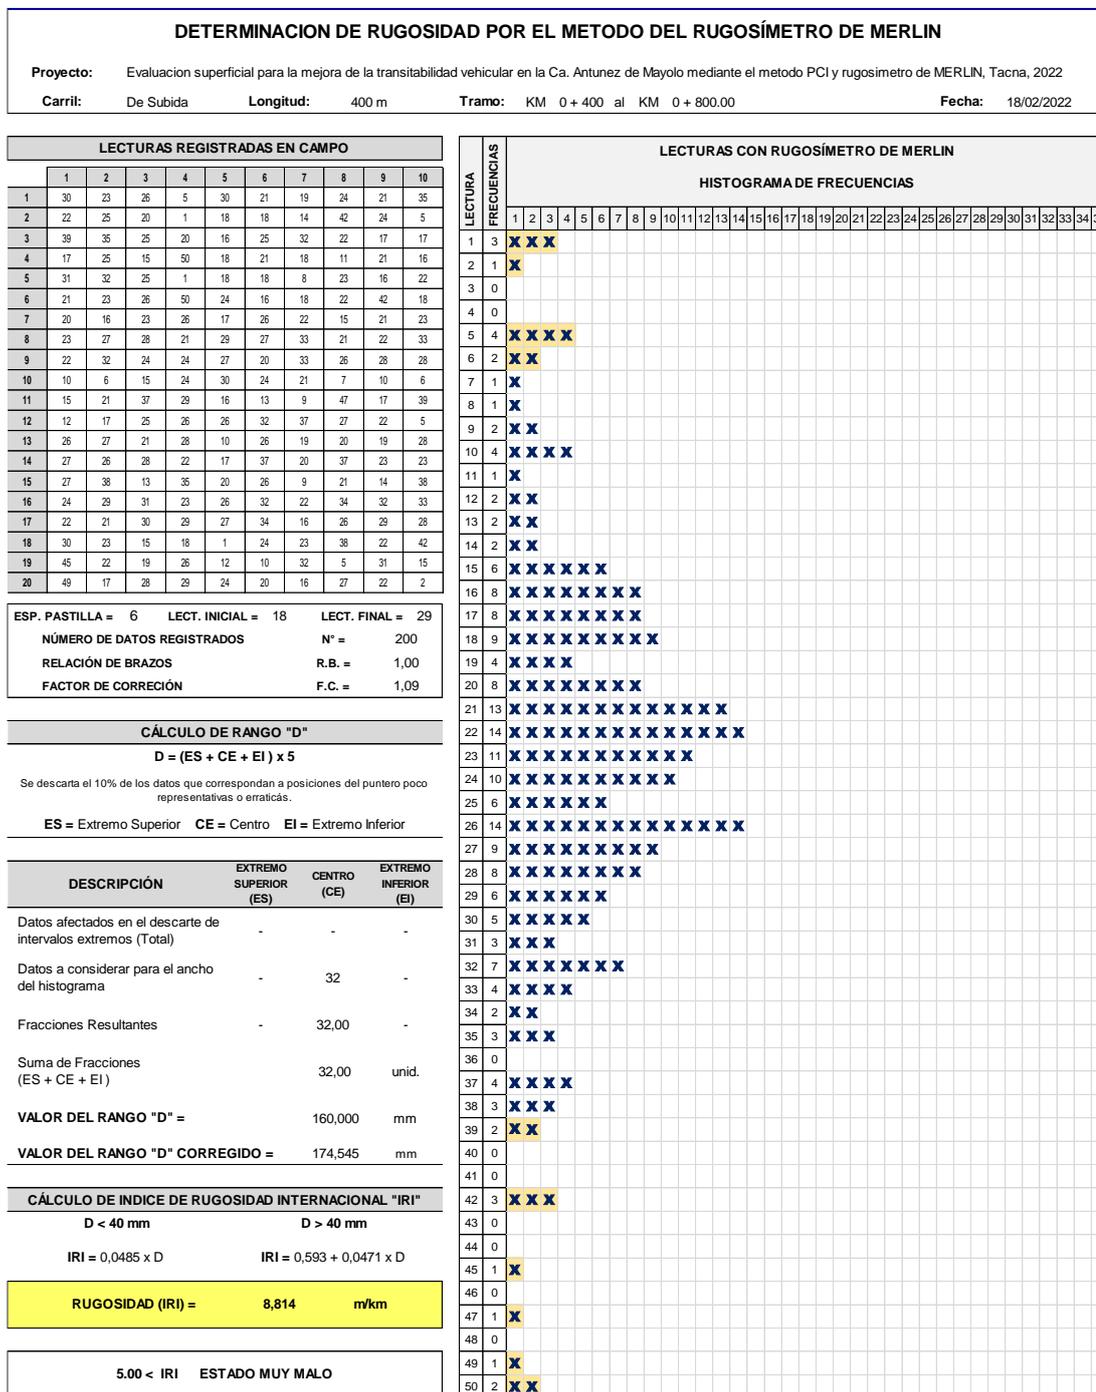
Nota. Hoja de cálculo para el KM 0+400 al KM 0+800 en el carril de subida, donde obtuvimos como resultado IRI = 8,814 m/km, este valor según su clasificación se encuentra en estado MUY MALO.

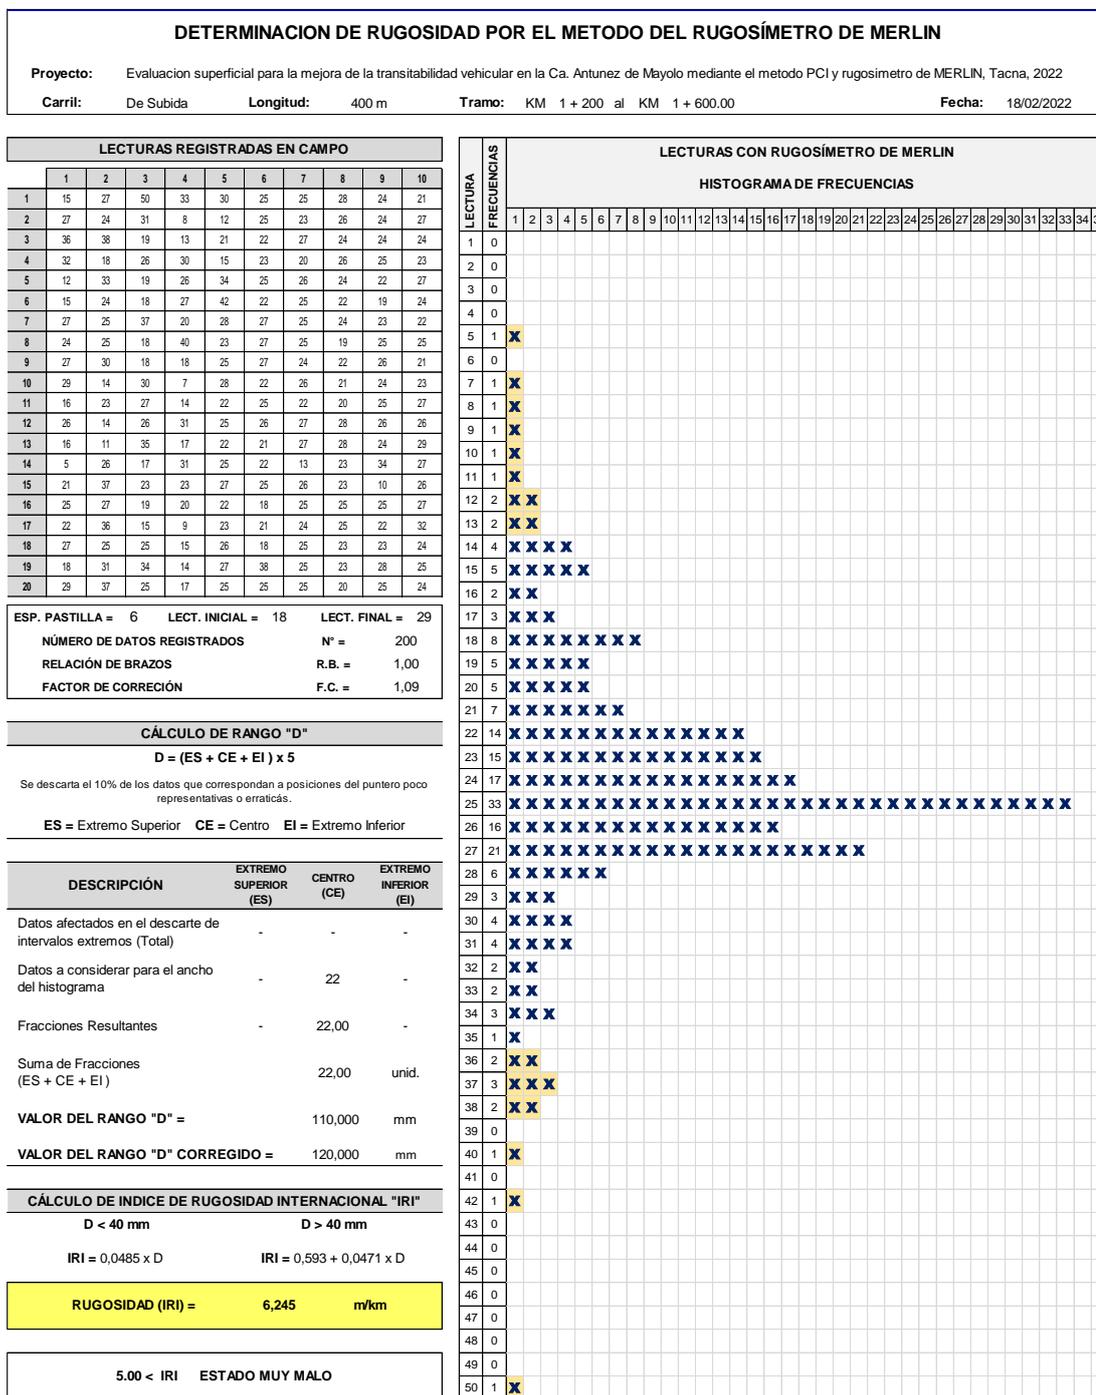
Nota. Hoja de cálculo para el KM 1+200 al KM 1+600 en el carril de subida, donde obtuvimos como resultado IRI = 6,245 m/km, este valor según su clasificación se encuentra en estado MUY MALO.

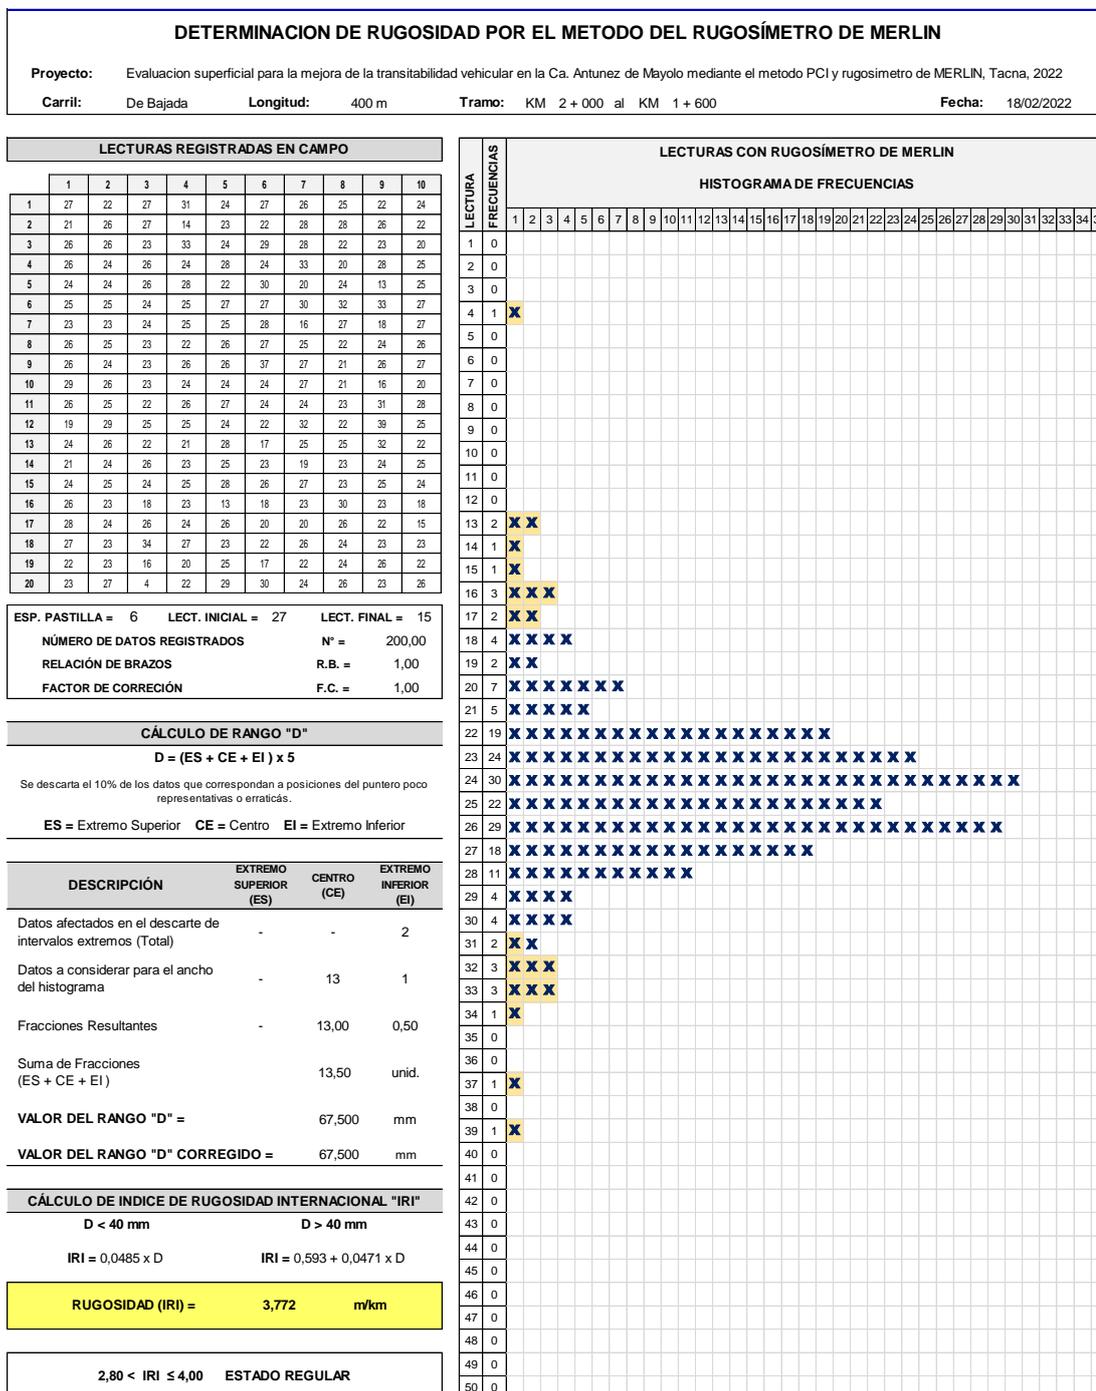
Nota. Hoja de cálculo para el KM 2+000 al KM 1+600 en el carril de bajada, donde obtuvimos como resultado IRI = 3,772 m/km, este valor según su clasificación se encuentra en estado REGULAR.

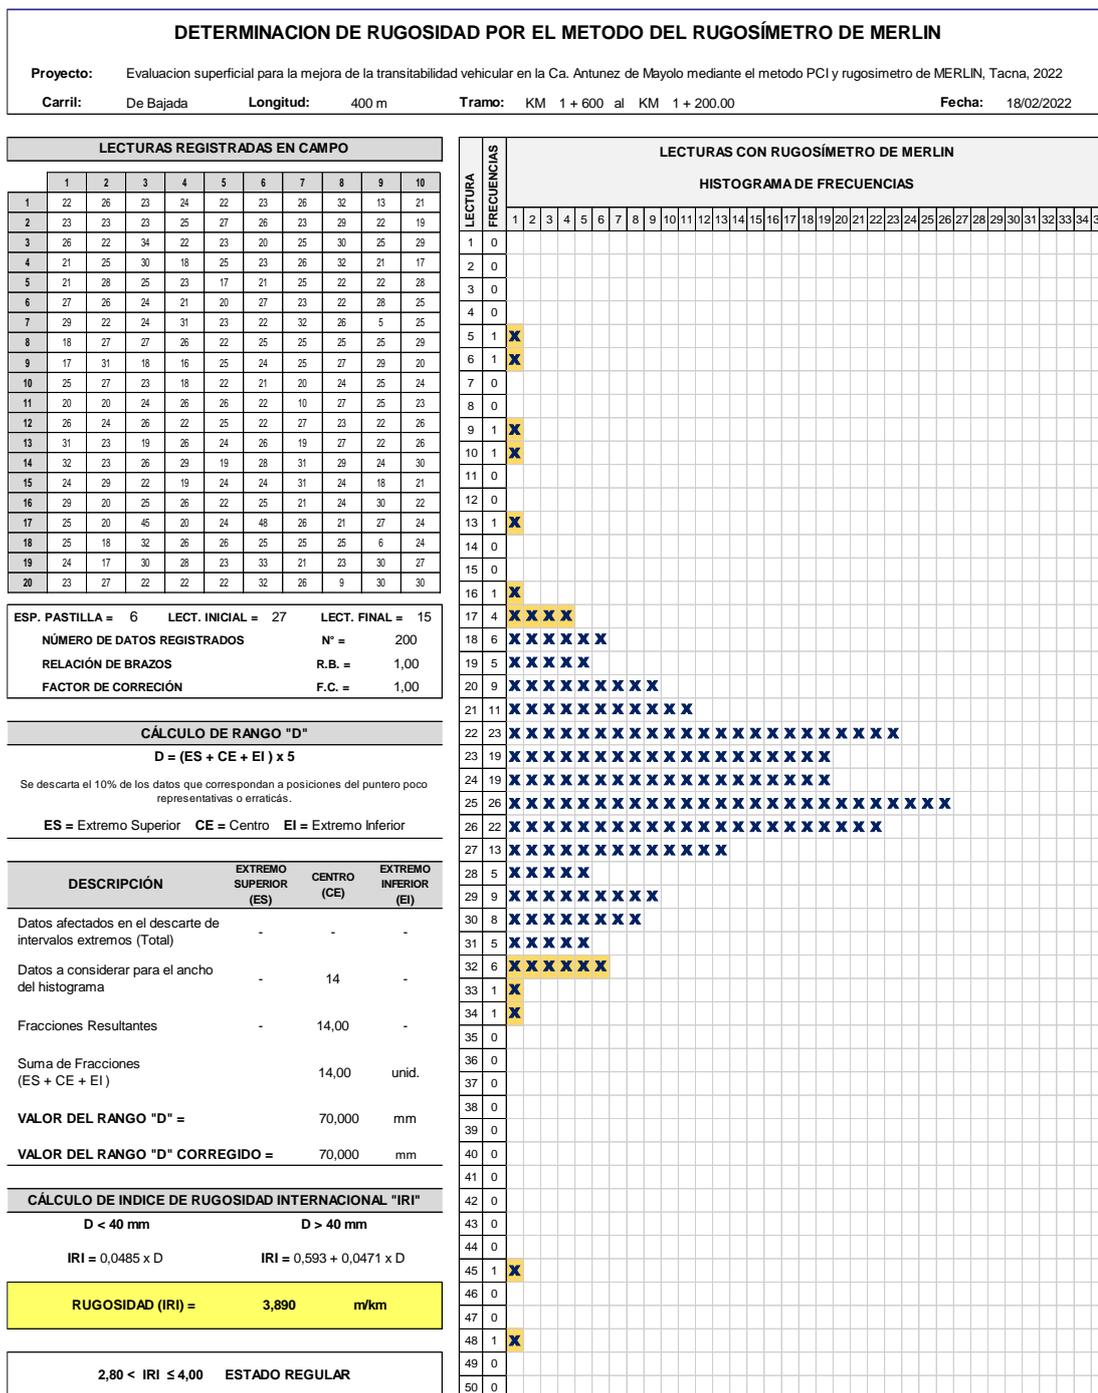
Nota. Hoja de cálculo para el KM 1+600 al KM 1+200 en el carril de bajada, donde obtuvimos como resultado IRI = 3,890 m/km, este valor según su clasificación se encuentra en estado REGULAR.

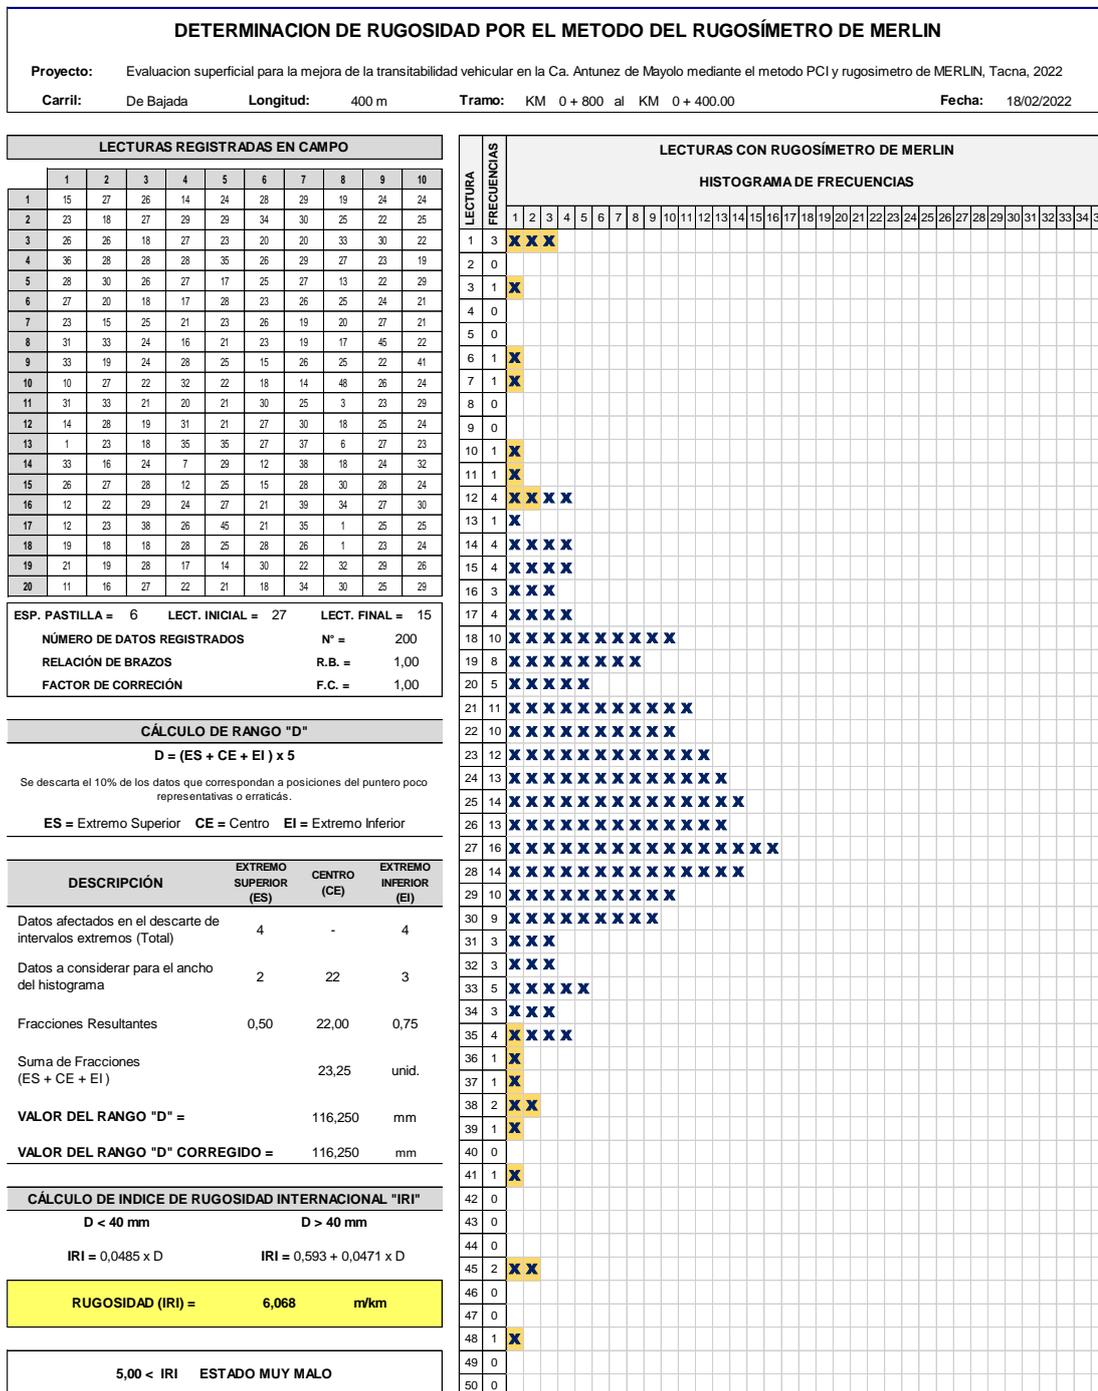
Nota. Hoja de cálculo para el KM 0+800 al KM 0+400 en el carril de bajada, donde obtuvimos como resultado IRI = 6,068 m/km, este valor según su clasificación se encuentra en estado MUY MALO.

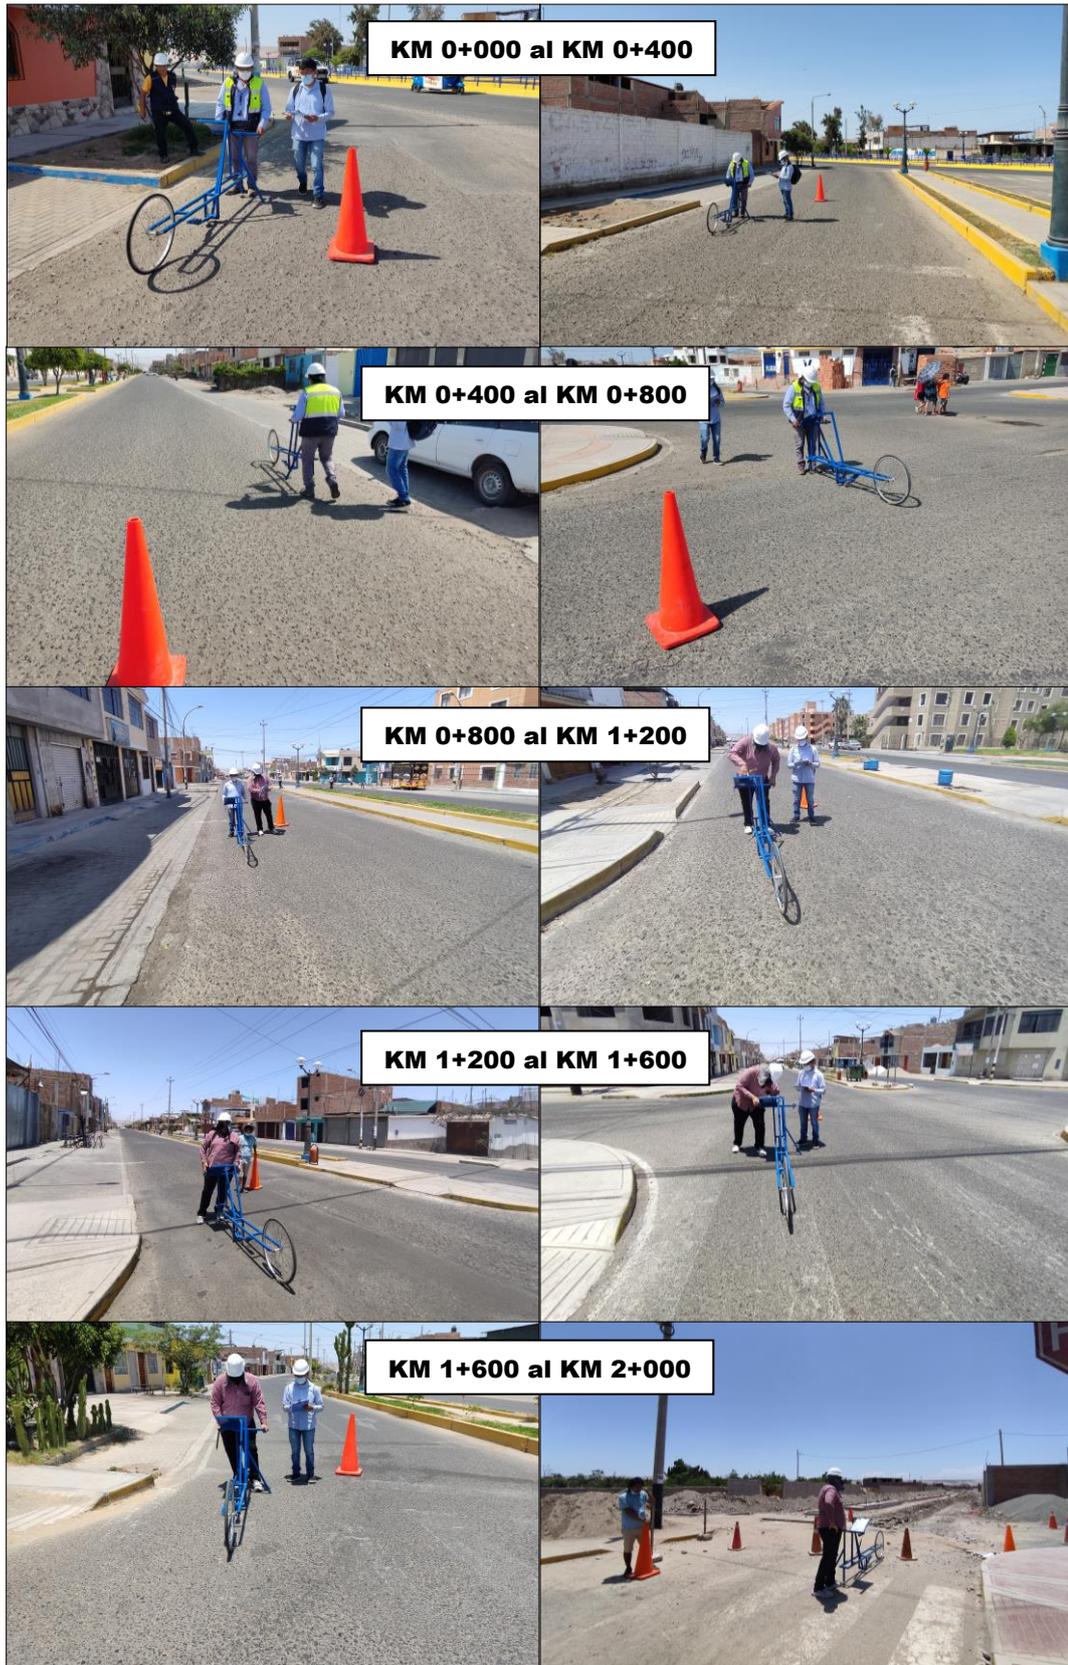
En la Figura 80 se puede apreciar el estado de rugosidad que presenta los tramos evaluados en el sentido de bajada de la Calle Antúnez de Mayolo.
