**TESIS**

**“EVALUACIÓN ESTRUCTURAL PARA DETERMINAR EL  
COMPORTAMIENTO SÍSMICO DE UN PABELLÓN DE LA  
INSTITUCIÓN EDUCATIVA MIGUEL PRO, TACNA, 2022”**

El comportamiento sísmico determinado por la evaluación estructural es deficiente.

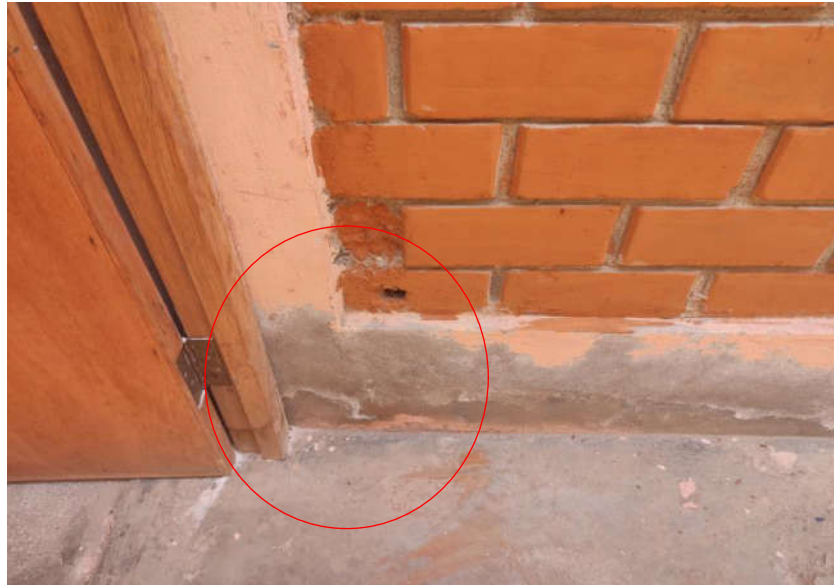
**Figura 11***Eflorescencia*

*Nota.* Se muestra presencia de sales y descaramiento de pintura.
