**UNIVERSIDAD PRIVADA DE TACNA
FACULTAD DE INGENIERÍA
ESCUELA PROFESIONAL DE INGENIERÍA CIVIL**

TESIS

**“PROPUESTA DE MEJORA PARA LA SERVICIABILIDAD DE LA
AVENIDA LOS ANGELES TRAMO (Km 1+600 - 3+900)
REALIZANDO UNA EVALUACIÓN SUPERFICIAL DE SU
PAVIMENTO FLEXIBLE, DISTRITO DE POCOLLAY, TACNA-
2022”**

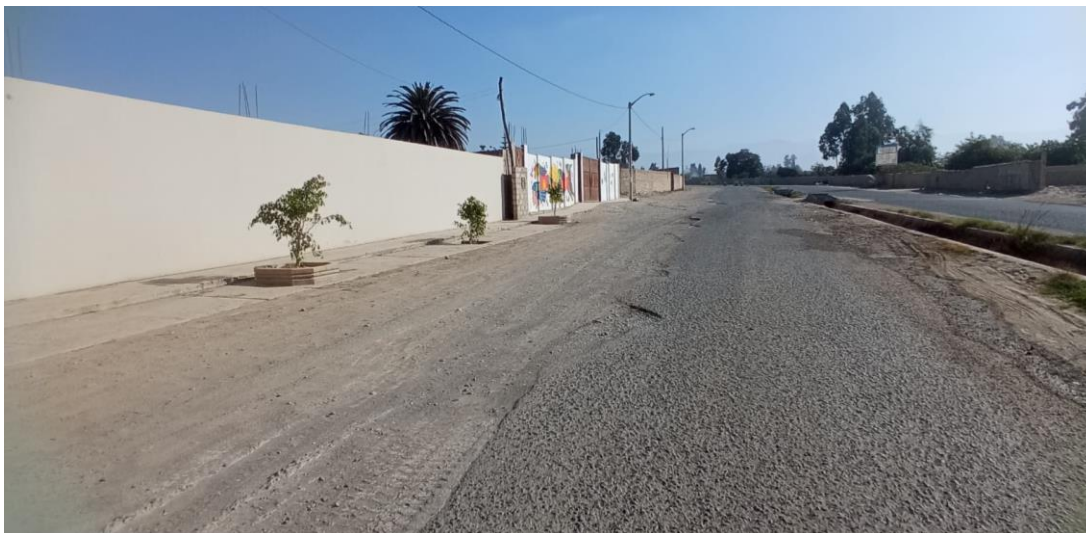
Figura 4

Grietas de borde en la avenida Los Ángeles – tramo de bajada.

Nota. En la figura se puede observar la presencia de grietas de borde, con inclinación al carril derecho del tramo de bajada de la avenida Los Ángeles.

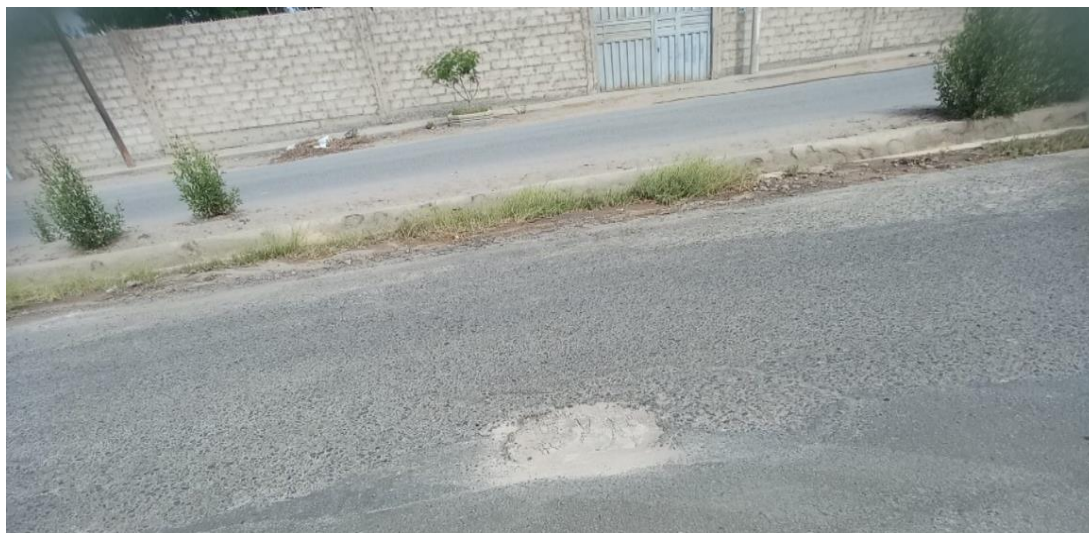
Figura 5

Huecos en la calzada de la avenida Los Ángeles – tramo de subida.

Nota. En la figura se puede observar la presencia de huecos, en medio de la calzada del tramo de bajada de la avenida Los Ángeles.

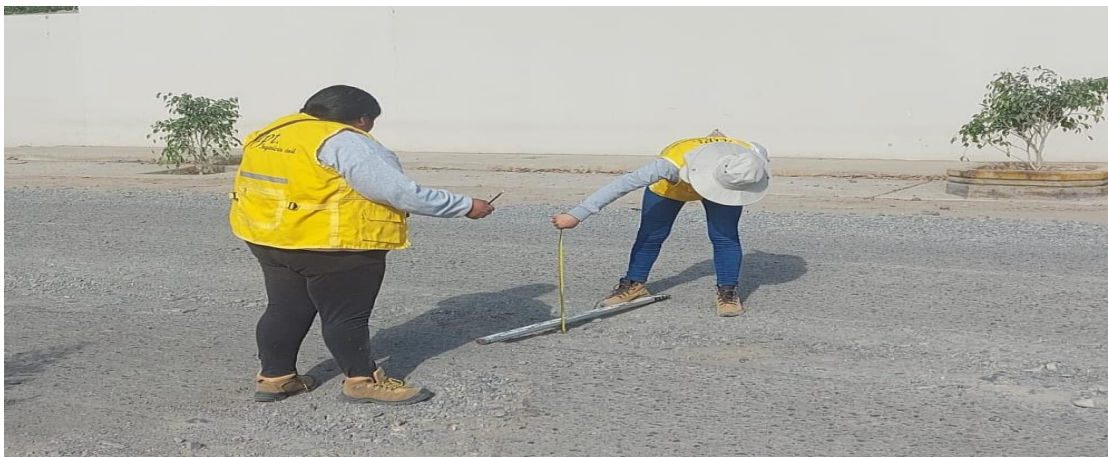
Figura 37

Medición de profundidad de un hueco

Nota. En la figura se muestra el reconocimiento en campo de un hueco en la calzada de la avenida los Ángeles. Con ayuda de la regla de aluminio y la wincha se mide la profundidad de la falla.

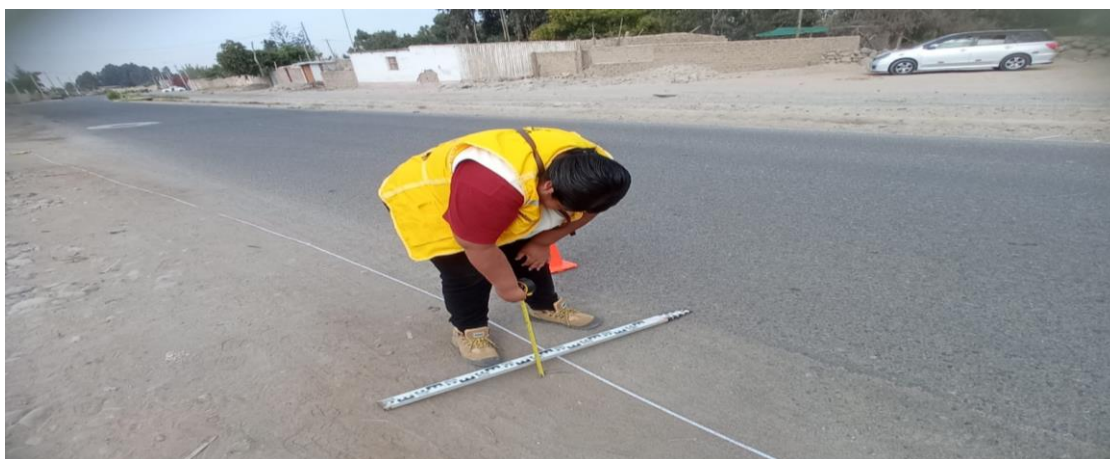
Figura 38

Medición de la profundidad de un hundimiento

Nota. En la figura se muestra el reconocimiento en campo de un hundimiento en la calzada de la avenida Los Ángeles. Con ayuda de la regla de aluminio y la wincha se mide la profundidad del hundimiento ubicado en el carril derecho del tramo de subida.

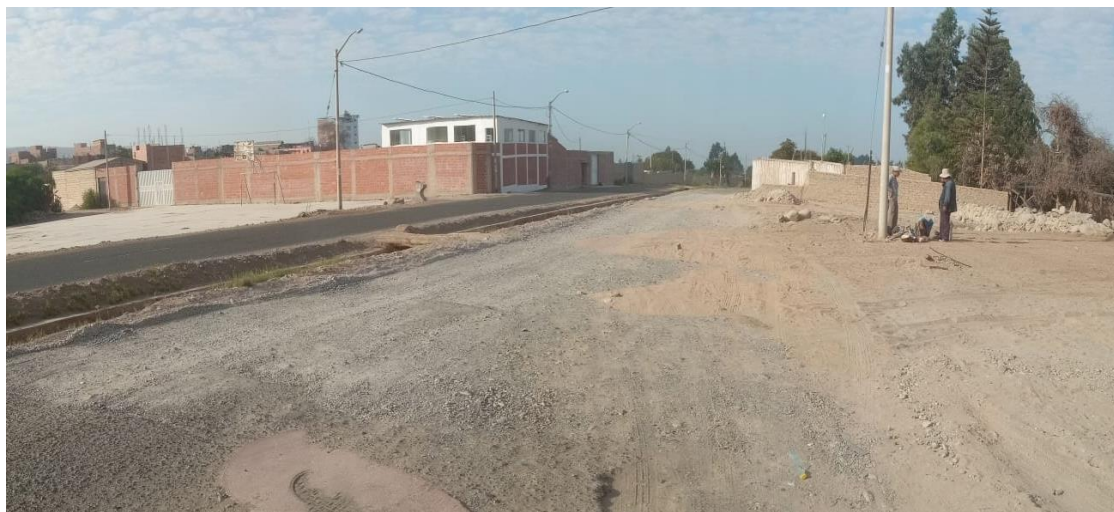
Figura 74

Avenida los ángeles, tramo 02 – bajada

Nota. En la figura se muestra la falla de meteorización, que se extiende a lo largo de la avenida los Ángeles – tramo 02.
