TESIS

**“DEFICIENCIAS EN OBRAS CIMENTADAS SOBRE SUELO
ARCILLOSO EN LA ZONA DE ALTO LOCUMBA, JORGE
BASADRE, TACNA – 2022”**

2023

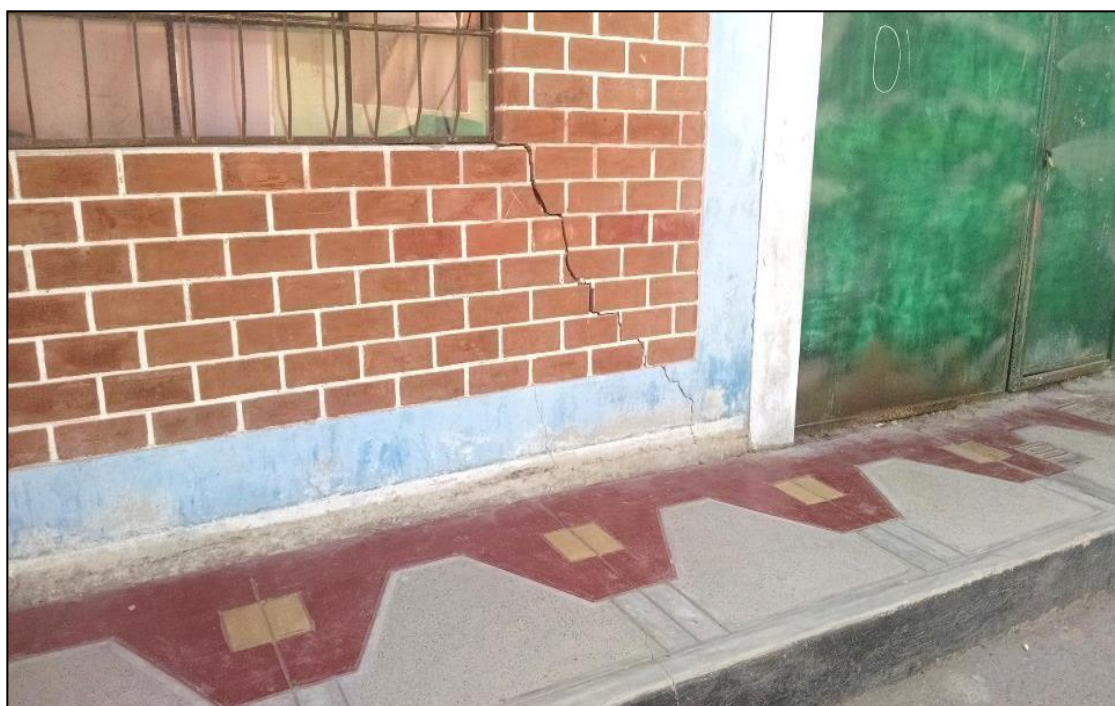
Fisuras y grietas en las viviendas de Alto Locumba (1)

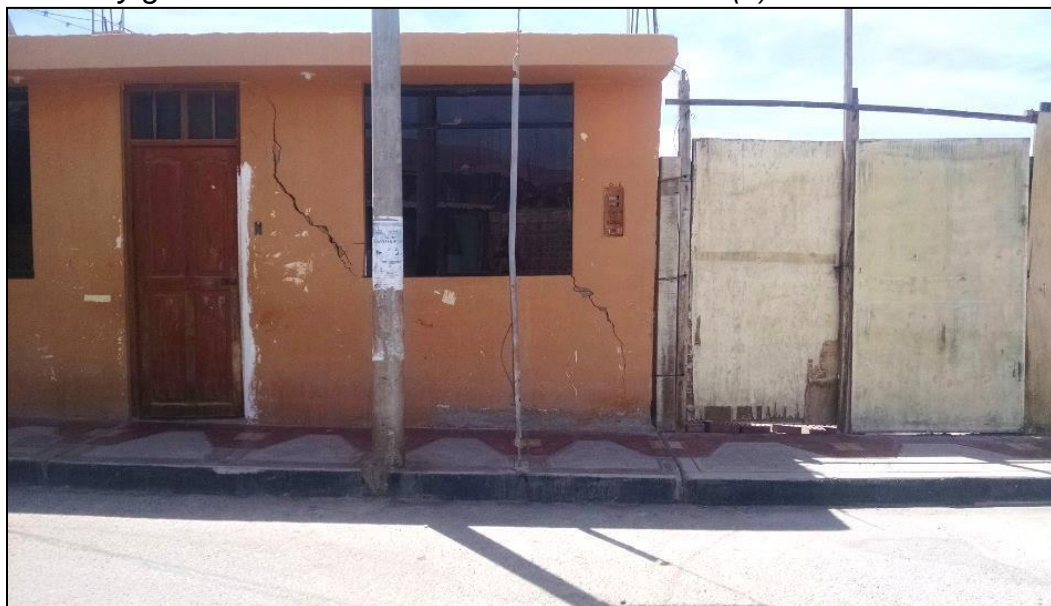
Fisuras y grietas en las viviendas de Alto Locumba (2)

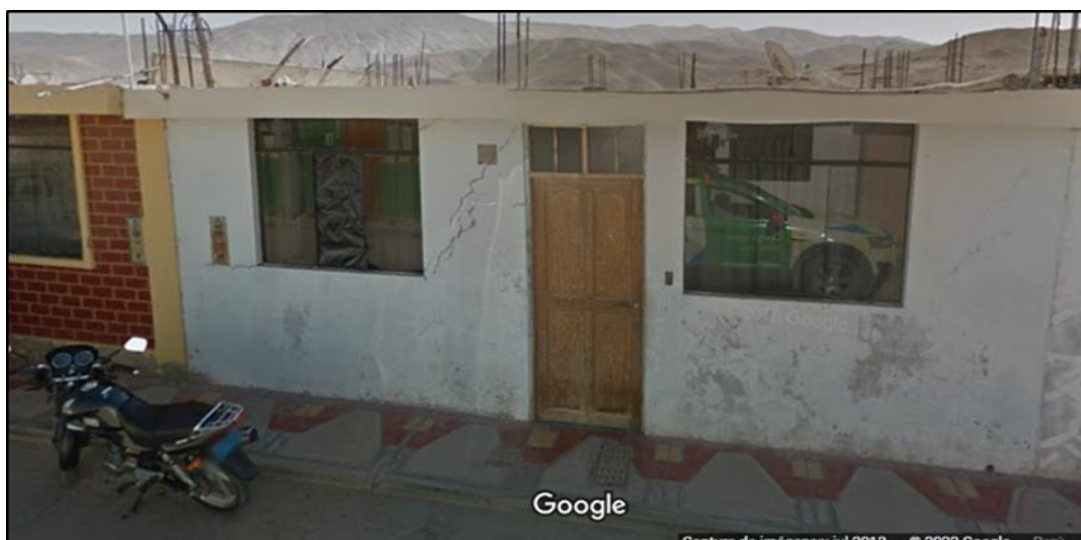
Daños en edificaciones construidas sobre suelos arcillosos en la Asentamiento Humano Urb. Nuevo Locumba (1)

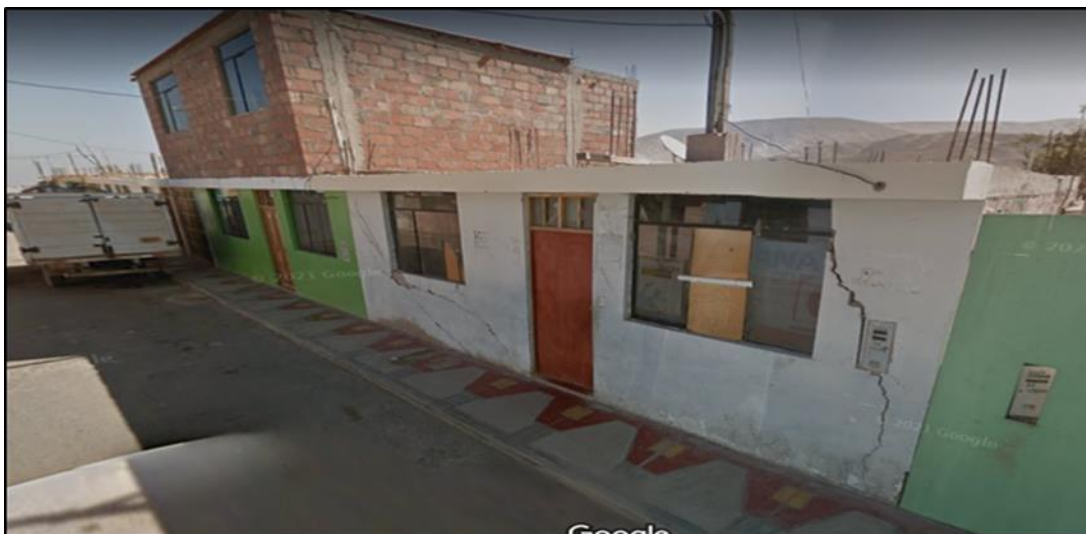
Daños en edificaciones construidas sobre suelos arcillosos en el Asentamiento Humano Urb. Nuevo Locumba (2).

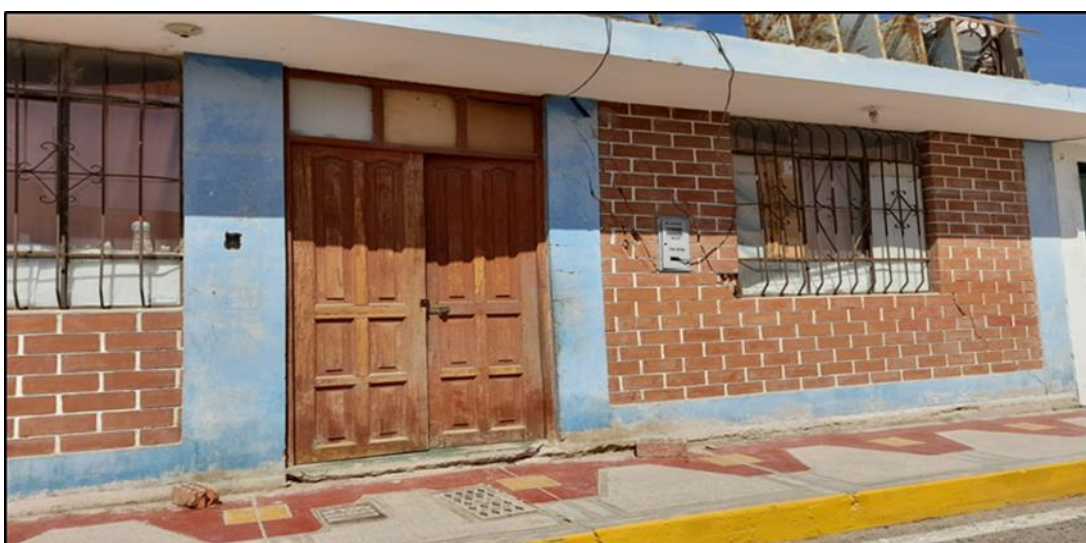
Grietas en viviendas y fallas por asentamiento en veredas del Asentamiento Humano Urb. Nuevo Locumba

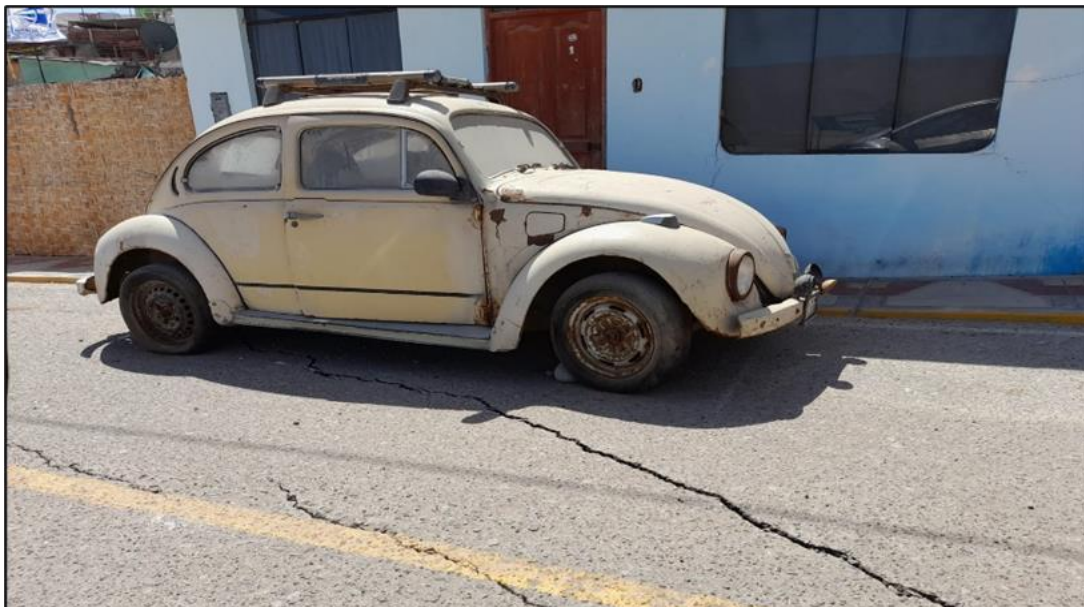
Presencia de grietas en calle Los pinos de Alto Locumba

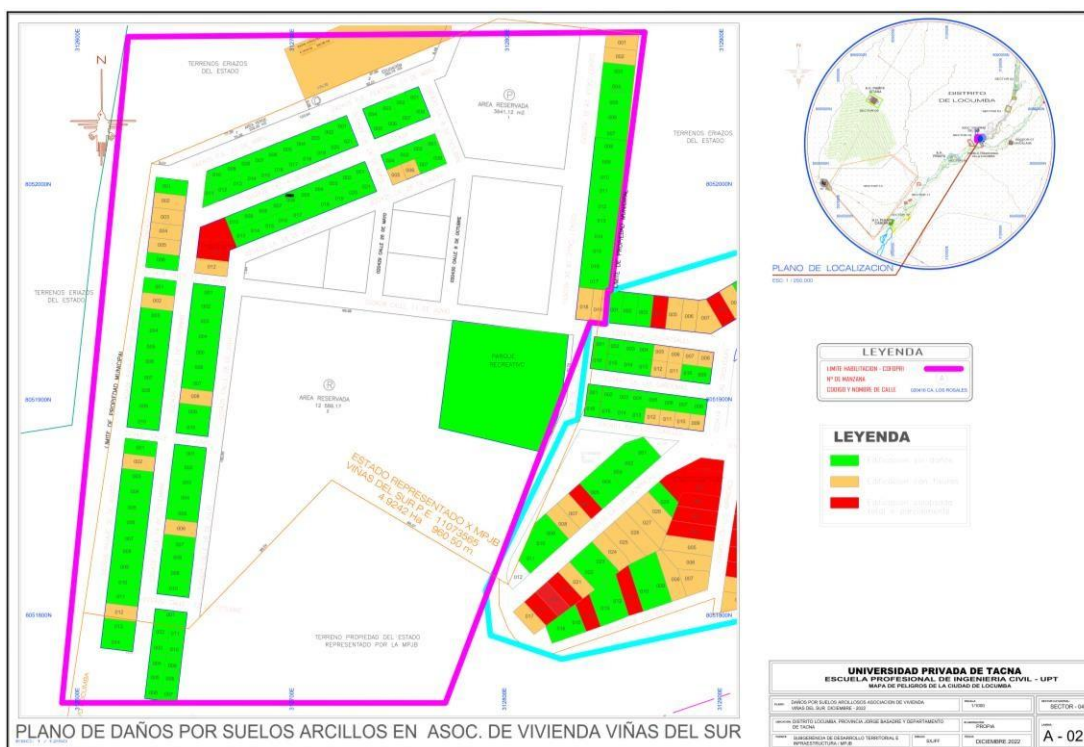
Plano de daños por suelo arcilloso en la Asoc. De Viv. Viñas del sur

En la Figura 21 Observamos las viviendas y edificaciones de obras civiles que presentaron algún tipo de daño en sus estructuras categorizado por colores:

El área de predios y/o diferentes tipos de construcción civil comprometidos sobre suelo arcilloso que presentaron alguna deficiencia en su construcción es de 2 043,2 m² lo cual representa el 14,5 % del área total de los predios y/o diferentes tipos de construcción civil, que se encontraron sobre suelos arcillosos en la Asoc. de Viv. Viñas del Sur como se explica en la tabla 4.

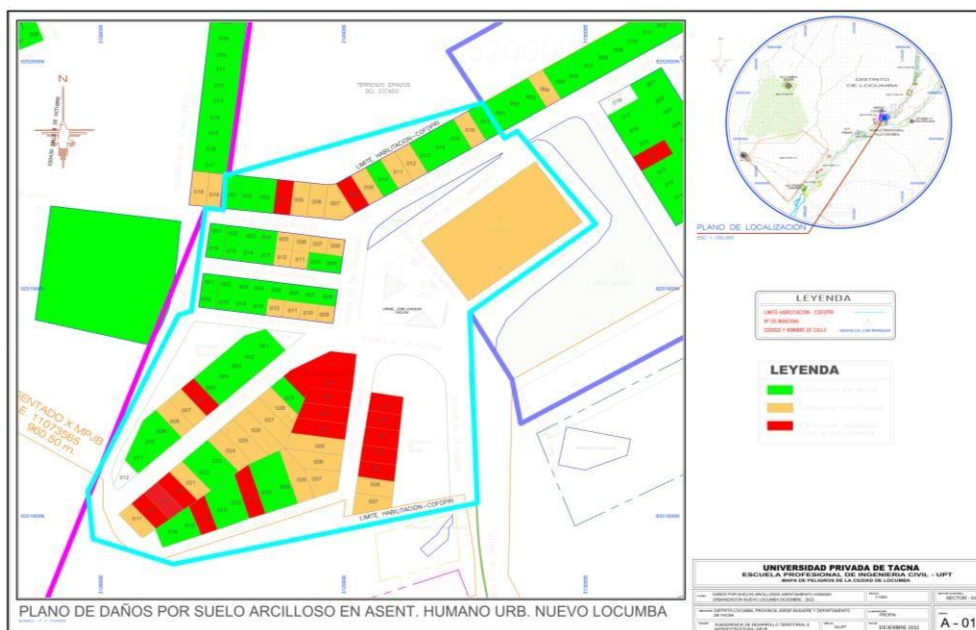
Plano de daños por suelo arcilloso en Asentamiento Humano Urb. Nuevo Locumba

En la Figura 23. Observamos las viviendas y edificaciones de obras civiles que presentaron algún tipo de daño en sus estructuras categorizado por colores:

El área de predios y/o diferentes tipos de construcción civil comprometidos sobre suelo arcilloso que presentaron alguna deficiencia en su construcción es de 7 264,01 m² lo cual representa el 63,36 % del área total de los predios y/o diferentes tipos de construcción civil, que se encontraron sobre suelos arcillosos en el Asentamiento Humano Urbanización Nuevo Locumba, como se demuestra en la tabla 5.

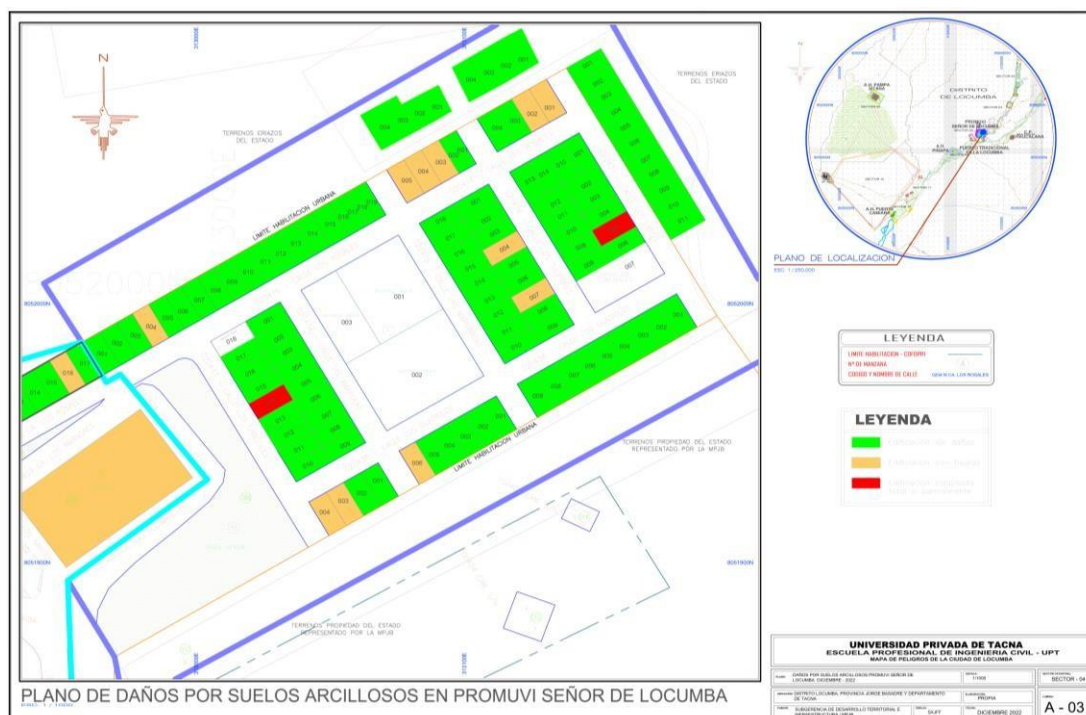
Plano de daños por suelos arcillosos en PROMUVI Señor de Locumba

En la Figura 25. Observamos las viviendas y edificaciones de obras civiles que presentaron algún tipo de daño en sus estructuras categorizado por colores:

El área de predios y/o diferentes tipos de construcción civil comprometidos sobre suelo arcilloso que presentaron alguna deficiencia en su construcción es de 1 417,05 m² lo cual representa el 11,78 % del área total de los predios y/o diferentes tipos de construcción civil, que se encontraron sobre suelos arcillosos del PROMUVI Señor de Locumba, comose demuestra en la siguiente tabla 6.

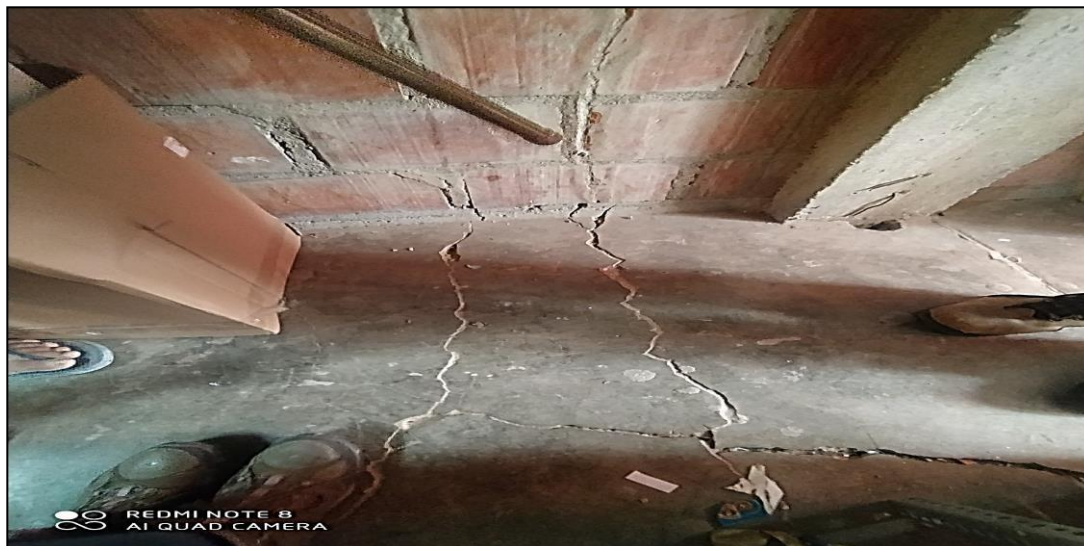
Interior de una vivienda del Asentamiento Humano Urb. Nuevo Locumba (2)

En la Figura 30 observamos el interior de una casa en la cual presenta fisuras y grietas en el piso de concreto, estas se extienden a las paredes.

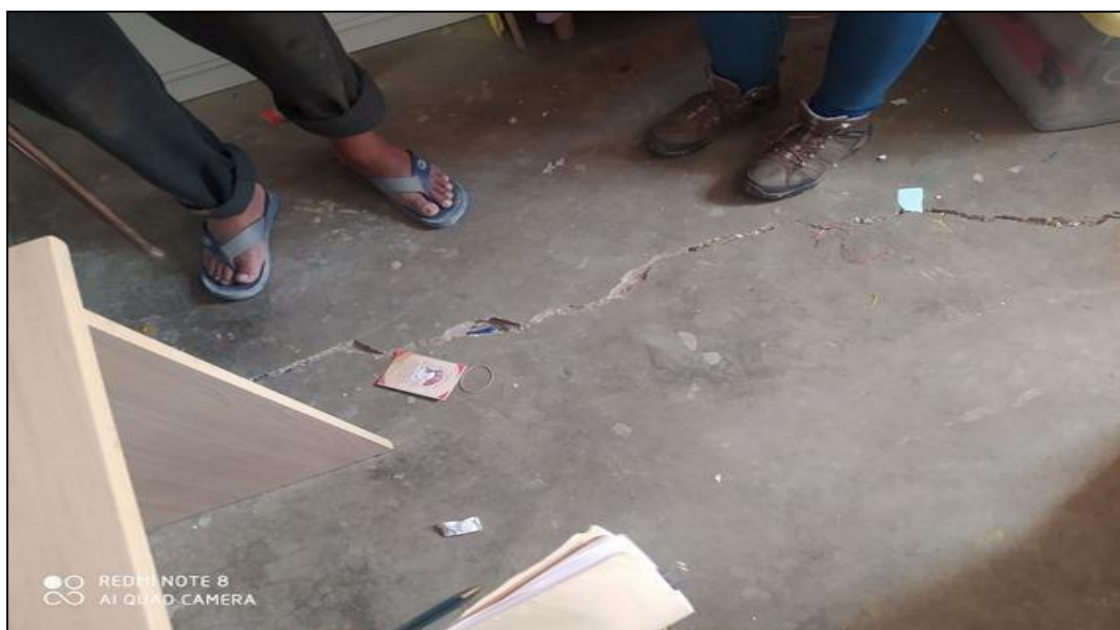
Interior de una vivienda del Asentamiento Humano Urb. Nuevo Locumba (3)

En la figura 31 las grietas encontradas al interior de la casa se extienden en todas las áreas de la casa lo es que realmente preocupante.

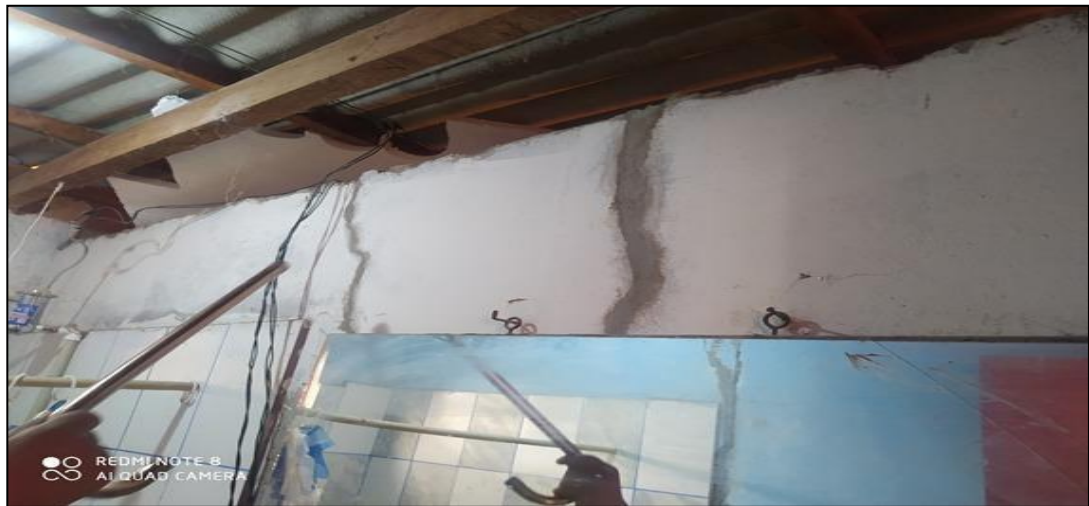
Interior de una vivienda del Asentamiento Humano Urb. Nuevo Locumba (4)

En la Figura 32 podemos observar que ya con anterioridad la misma casa ha presentado grietas y fisuras en las diferentes áreas de la casa, las cuales han sido resanadas, para mitigar los efectos de colapso o volteo de paredes

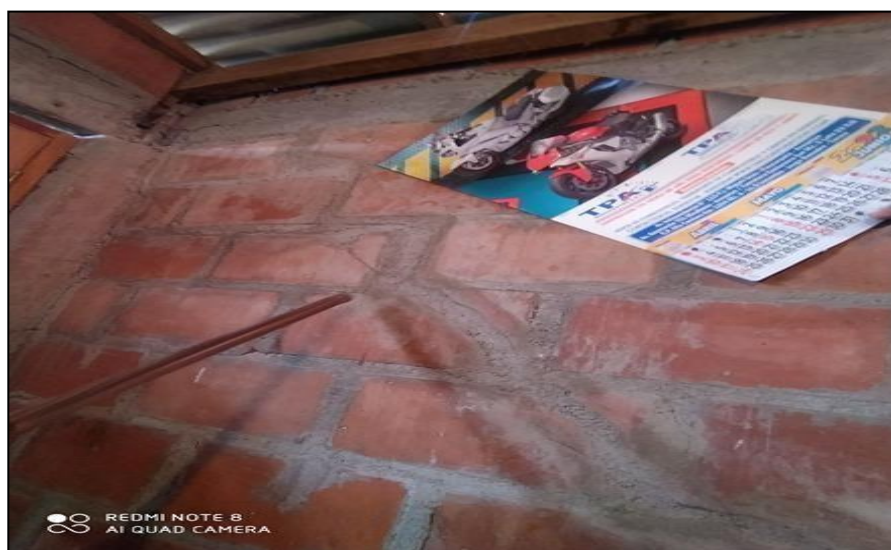
Interior de una vivienda del Asentamiento Humano Urb. Nuevo Locumba (5)

En la Figura 33 se muestra un resane de una grieta diagonal en un muro al interior de una vivienda.

Nota. Distorsión en el primer nivel de la vivienda.

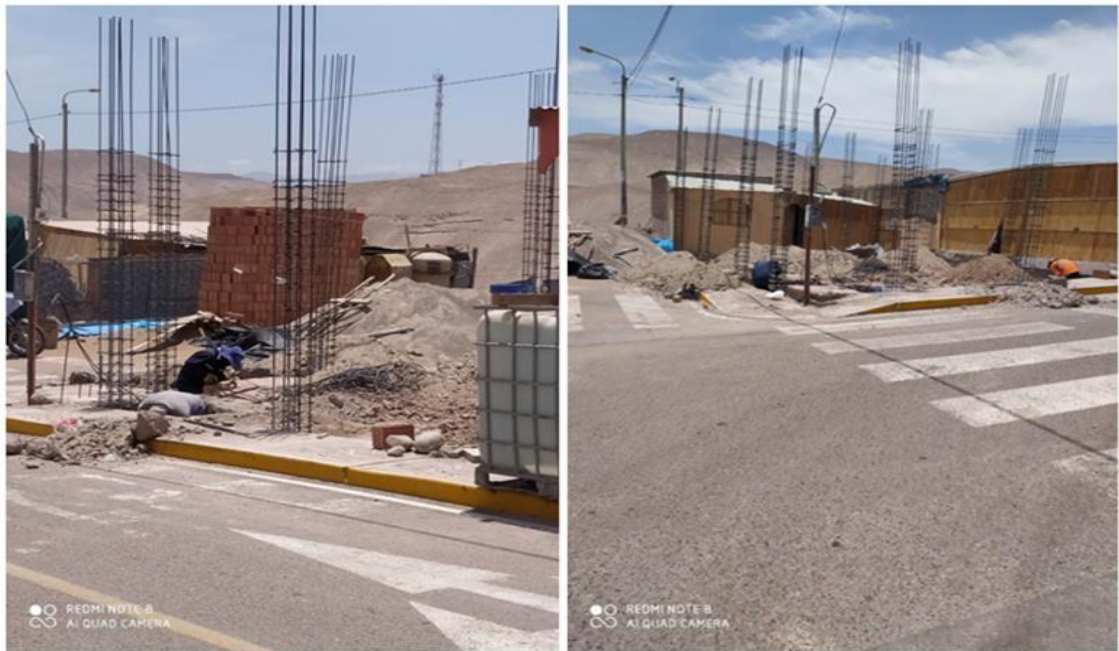
Situación de las viviendas de la Asoc. de Viv. Viñas del Sur (5)

En la Figura 41 se observa que las nuevas obras de construcción civil que se encuentran en desarrollo, realizan el uso de columnas tradicionales de seis varillas, dejando de lado lo anteriormente conocidos columnas de 25 cm x 25 cm de cuatro varillas que eran empleados en épocas anteriores que eran sugeridos principalmente por maestros de obras.

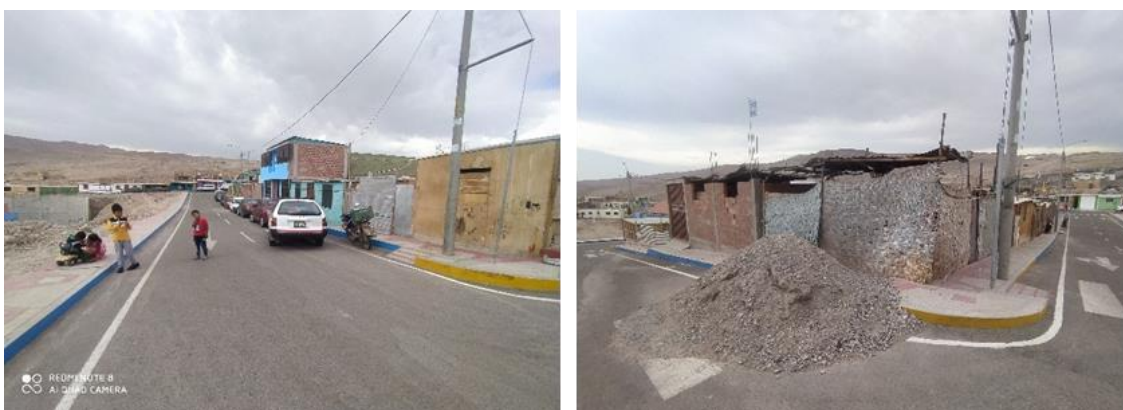
Situación de las viviendas del PROMUVI Señor de Locumba (2)

De la Figura 43 apreciamos que a pesar de que las obras de pavimentación son recientes, las viviendas sin distinción del tipo de material que posean pisos de concreto, presentan desniveles respecto a la vereda, principalmente debido al asentamiento diferencial y a las pendientes.

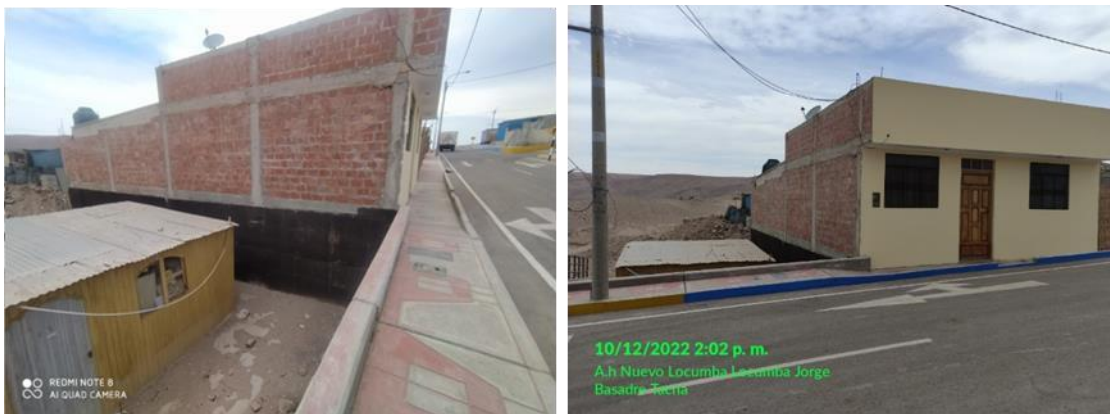
Situación de las viviendas del PROMUVI Señor de Locumba (3)

En la Figura 44 de manera excepcional se logran identificar obras que fueron realizadas según los parámetros de calidad exigidos en el sector construcción, a excepción del tipo de ladrillo empleado, se observa una debida protección de las estructuras.

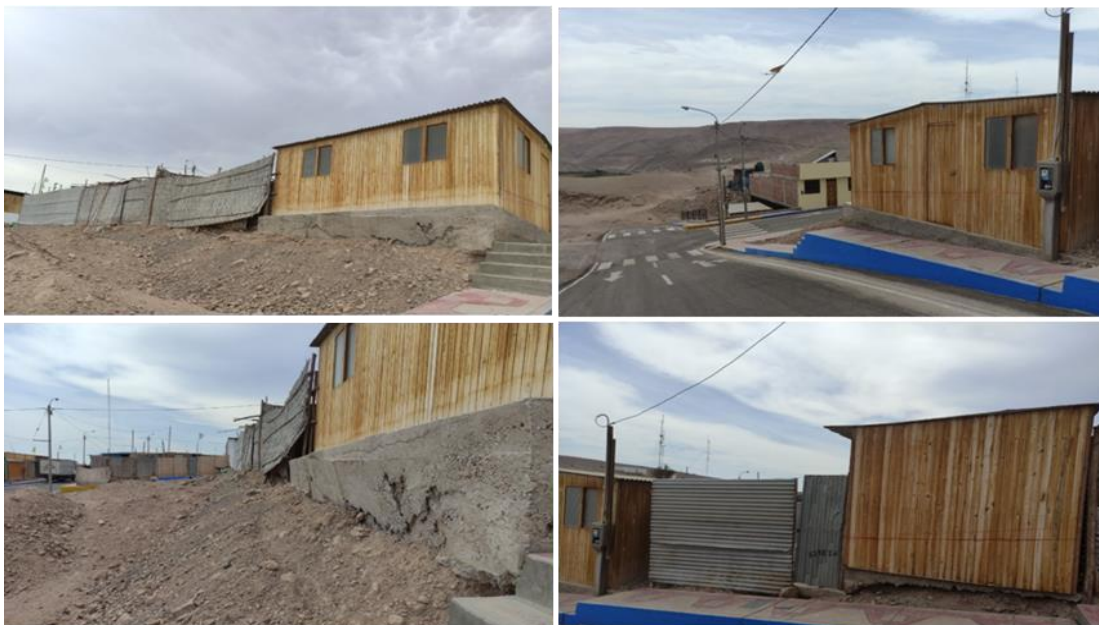
Situación de las viviendas del PROMUVI Señor de Locumba (4)

En la Figura 45 la situación de los suelos de la asociación es alarmante, profundizado aún más por las pendientes de la zona, sufriendo cambios volumétricos por el contenido de humedad o baja capacidad para soportar las cargas estructurales.

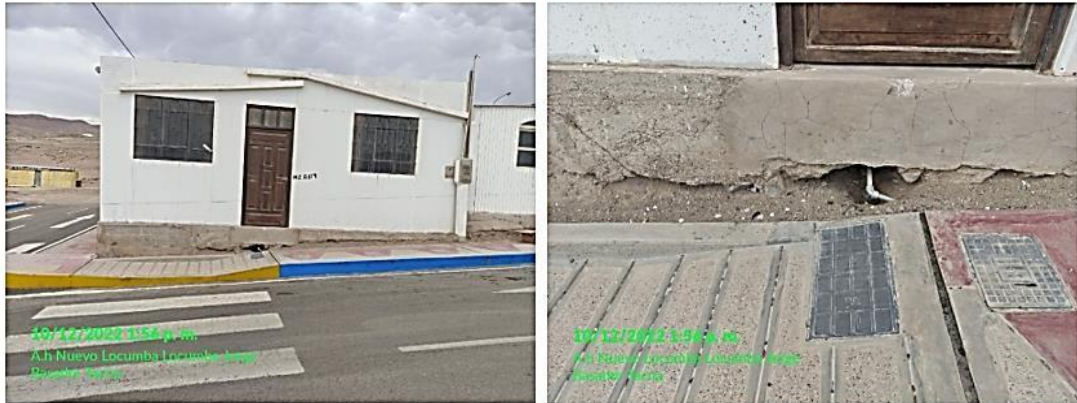
Situación de las viviendas del PROMUVI Señor de Locumba (5)

En la Figura 46 se observa que debido a los desniveles y el asentamiento diferencial se pone en peligro las conexiones de agua potable que quedan al descubierto.

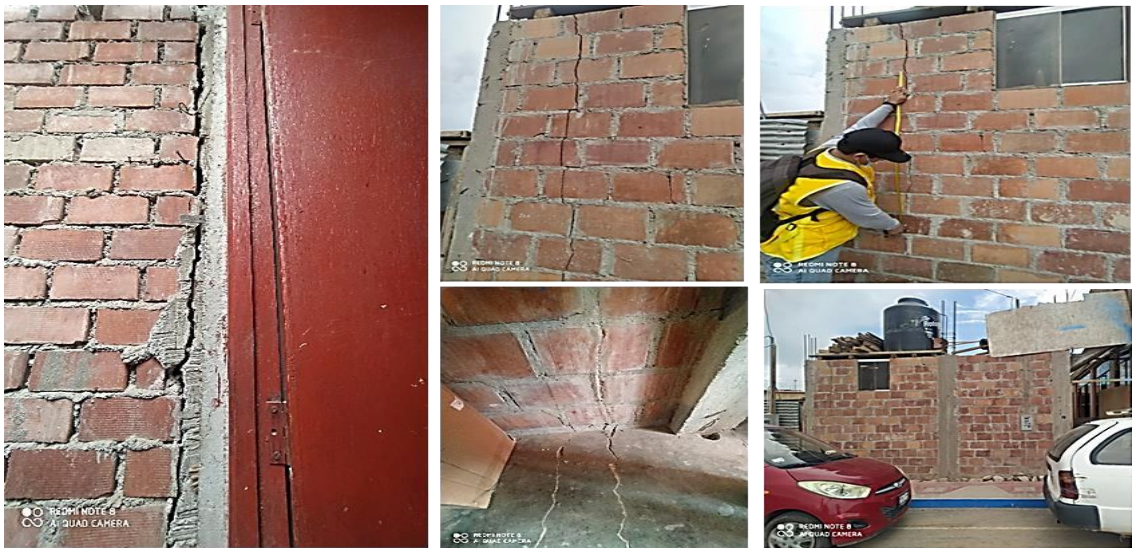
Situación de las viviendas del PROMUVI Señor de Locumba (6)

De la Figura 47 observamos el desnivel de los suelos y el asentamiento diferencial de los mismos, así como una mala planificación de las obras civiles generan fisuras verticales de grandes dimensiones en las viviendas construidas de material noble.

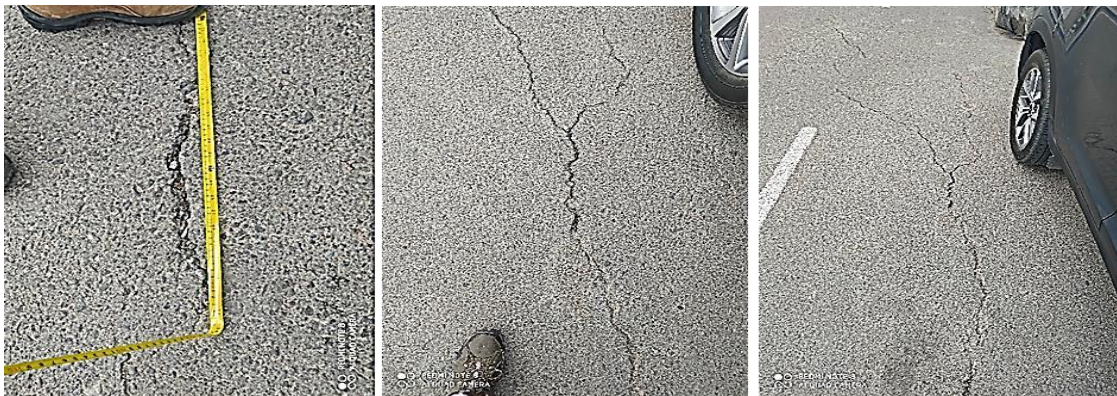
Situación del pavimento del PROMUVI Señor de Locumba (7)

En la Figura 48 la situación del pavimento no es ajena a la situación que se observan en las viviendas, en estas también se observan fisuras en diversos puntos de la asociación, de manera vertical y horizontal a las vías, a pesar que estas fueron recientemente construidas.

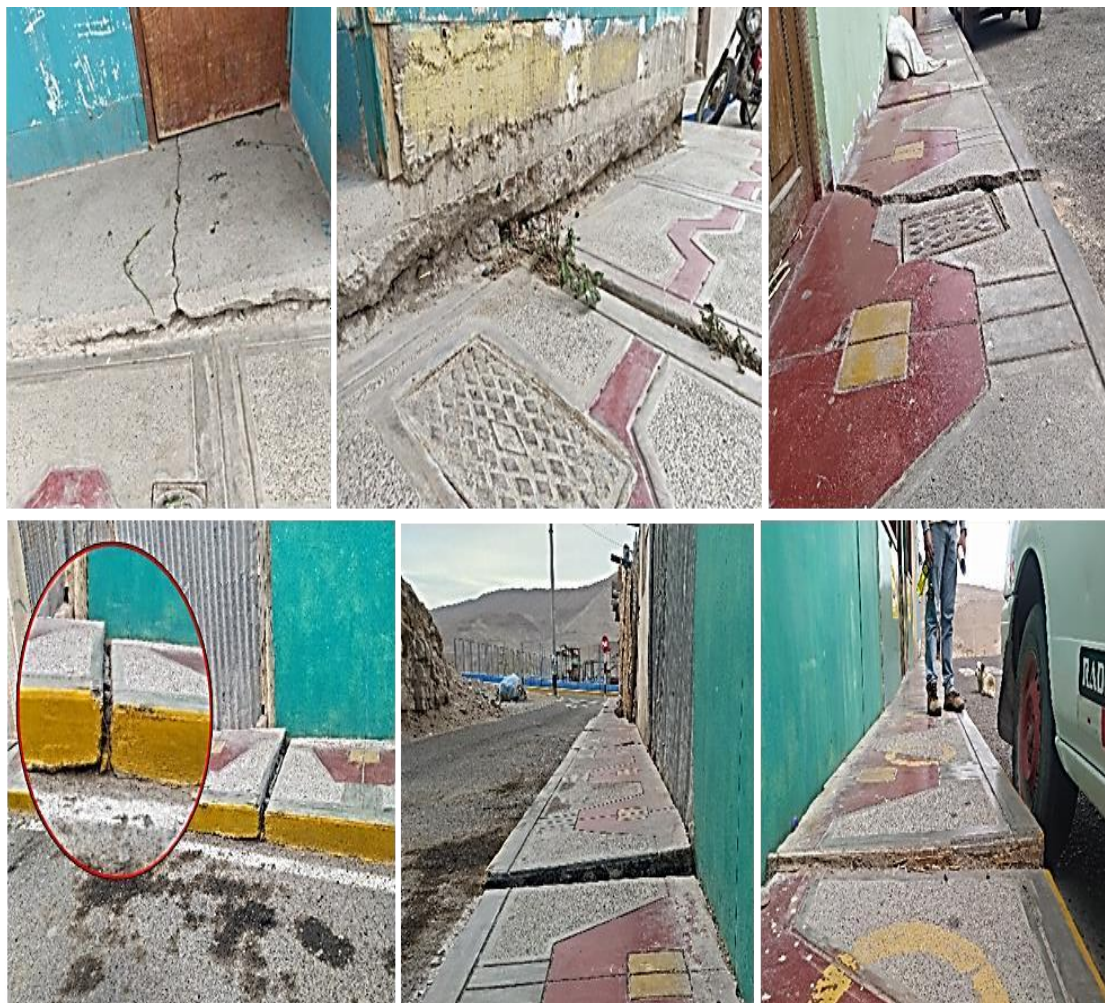
En la Figura 50 se observa el estado de las veredas en el Asentamiento Humano Urbanización Nuevo Locumba es preocupante en comparación a las asociaciones aledañas, debido a que en estas se observaron mayor presencia de fisuras transversales, así como la presencia de desnivel debido al asentamiento diferencial respecto a la acera.

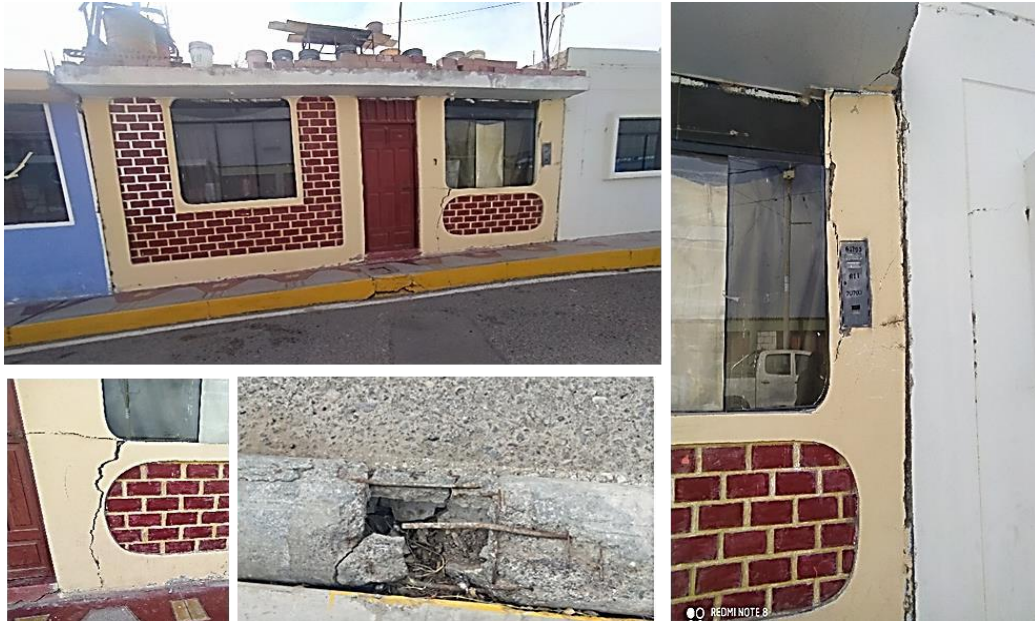
En la Figura 51 se observan fisuras verticales y roturas de vidrios, al igual que exposición de fierros en las obras civiles, principalmente por el desgaste de las estructuras y el asentamiento diferencial del suelo.

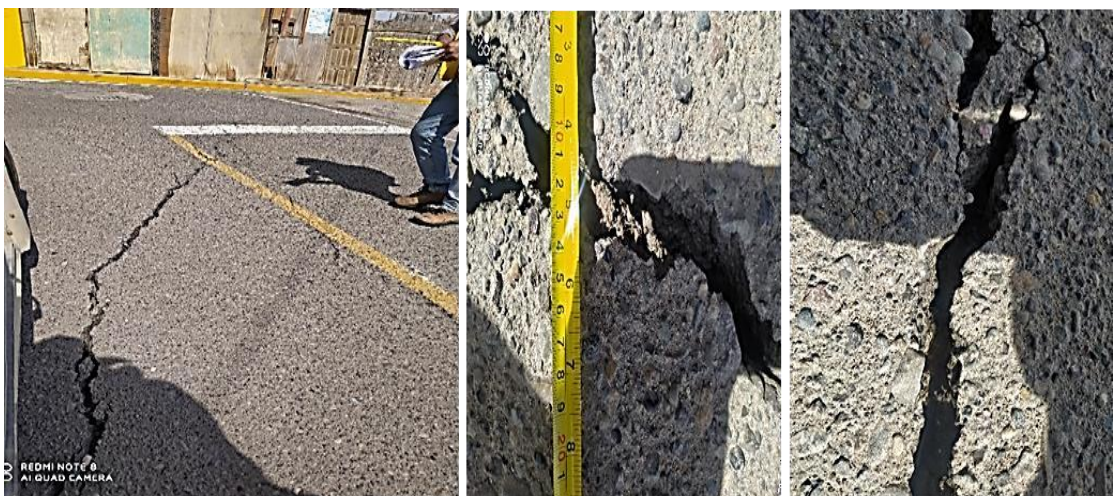
De la Figura 52 podemos observar la situación del pavimento de las vías es similar al resto de asociaciones analizadas en el documento, con mayor presencia de grietas verticales en dirección de las vías y en las pendientes más pronunciadas.

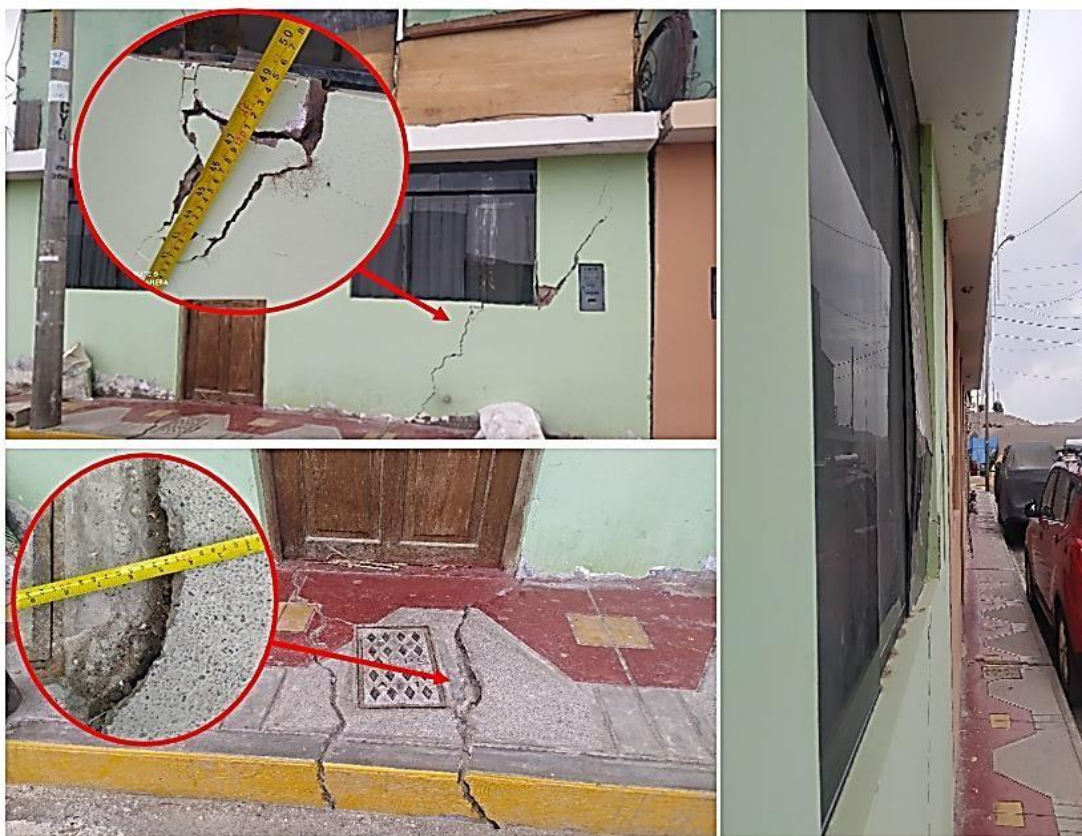
En la figura 53 muestra la presencia de fisuras diagonales es una constante en las viviendas de la asociación, llegando inclusive a una dimensión de 80 cm de longitud, denotando una clara inestabilidad en los suelos sobre los cuales fueron erigidas las viviendas.

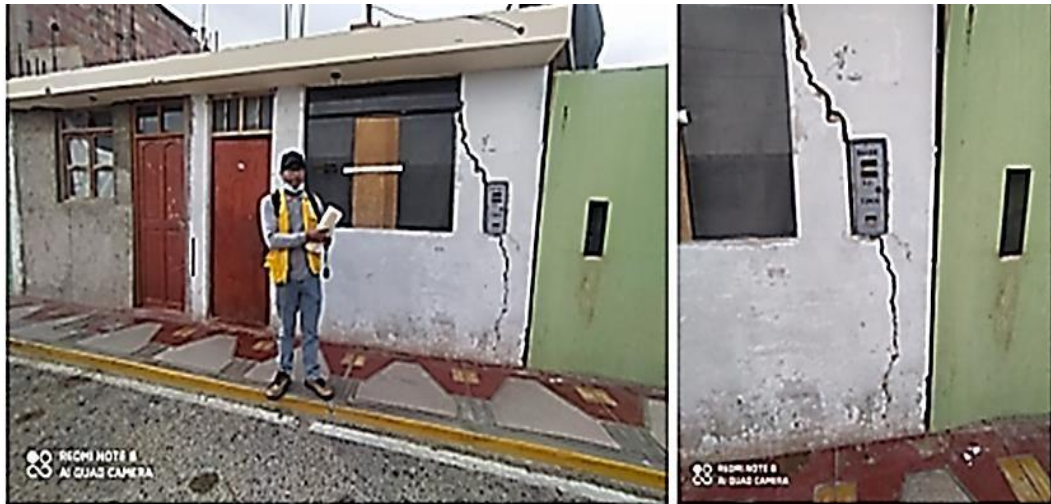
En la Figura 54 las viviendas de la asociación de vivienda Asentamiento Humano Urb. Nuevo Locumba son las más afectadas por el asentamiento de los suelos, presentando significativas fisuras en sus estructuras, mayormente diagonales, inclusive en las veredas.

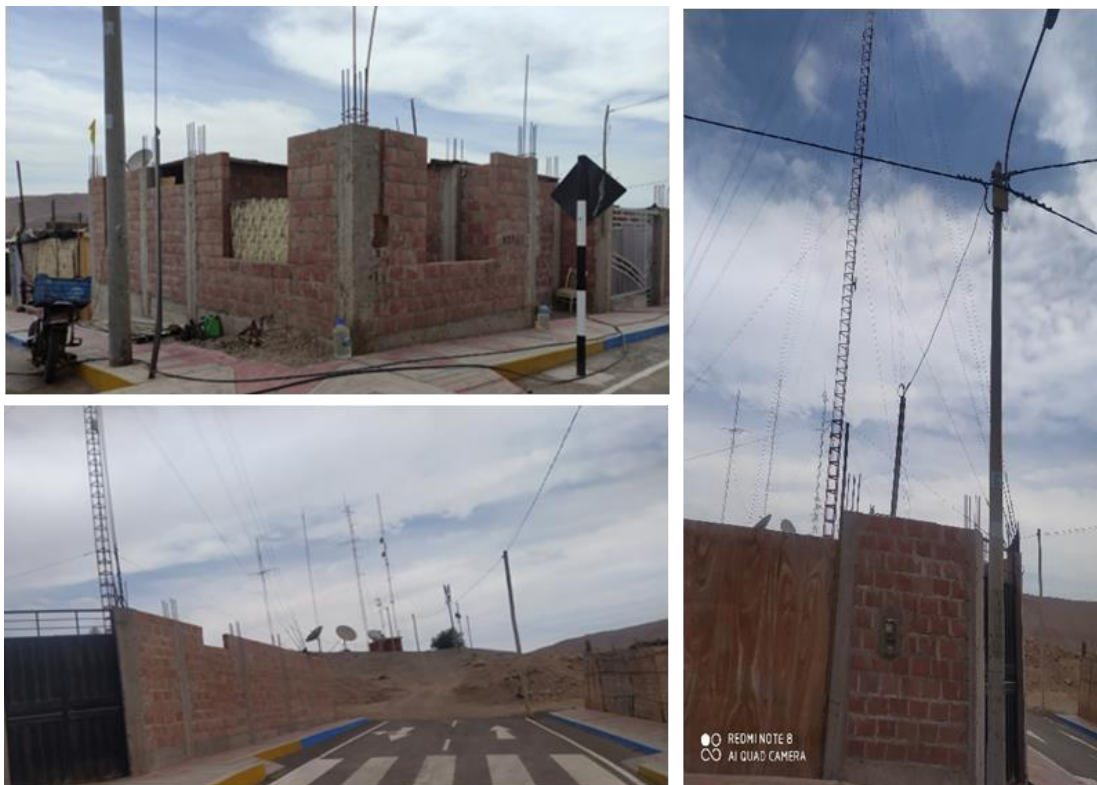
De la Figura 57 se observan estructuras abandonadas sin obras concluidas ni conexión a servicios básicos de luz, agua y desagüe, pero empleadas para el alquiler y la instalación de antenas.

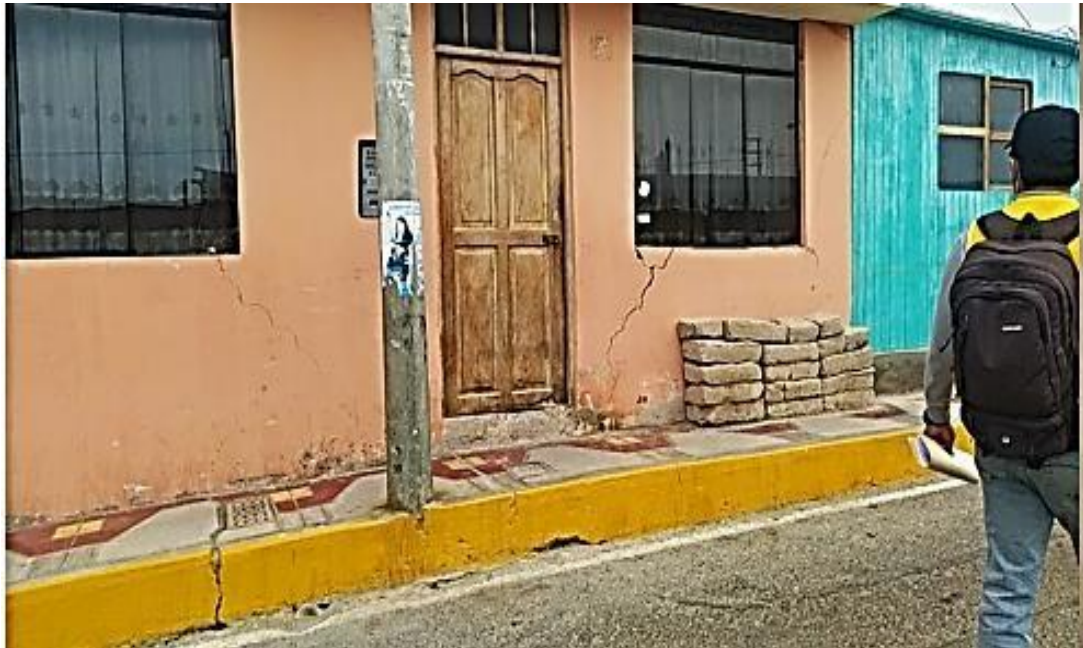
En la Figura 58 no muestra que son pocas las viviendas que son habitadas, pertenecientes principalmente a las primeras asociaciones que fueron conformadas en la Zona de Alto Locumba, viviendas en las cuales debido al transcurso del tiempo y a la exposición a las condiciones del suelo y la zona presentan deficiencias en sus obras, reflejado en grietas, fisuras y desniveles.

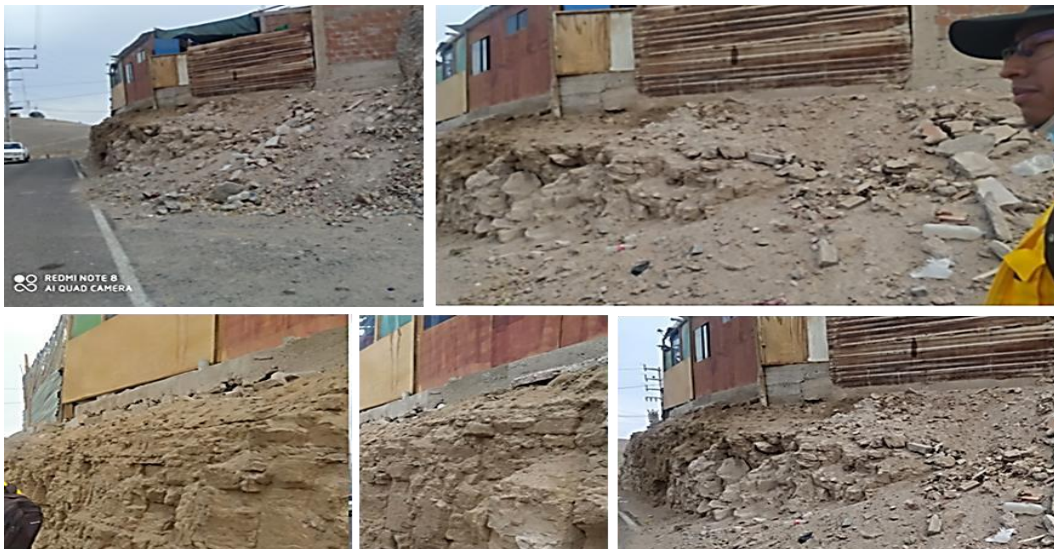
La Figura 59 nos muestra la informalidad de las construcciones es tal que las obras no cuentan con un debido sustento técnico y profesional, edificaciones que ponen en riesgo la vida y salud de la población que las habitan o que circula de forma regular por dichas zonas, construcciones sobre suelos arcillosos y desmontes.

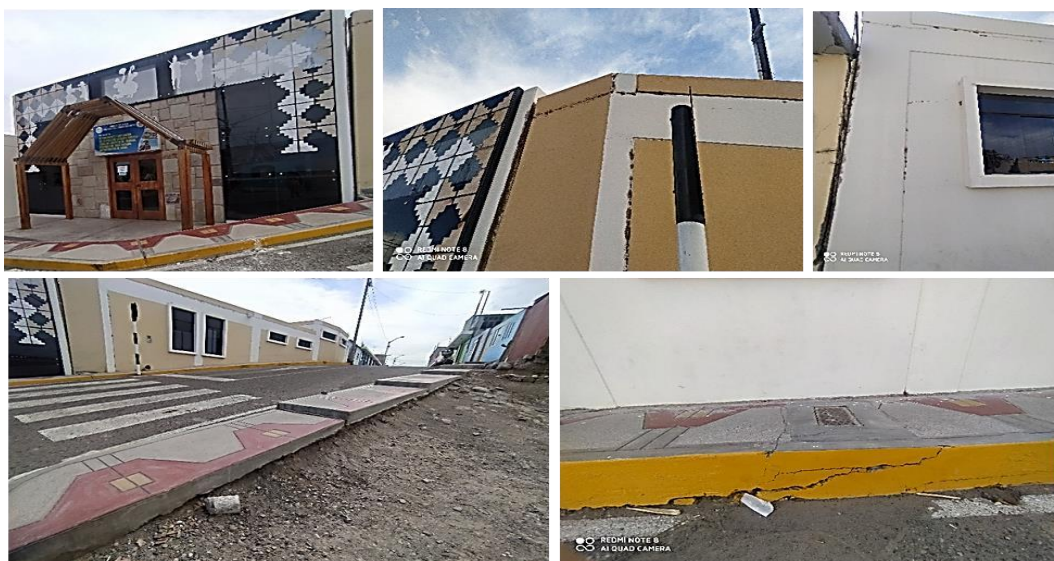
En la Figura 60 podemos Notar que Inclusive las propias obras ejecutadas por las entidades gubernamentales cuentan con presencia de deficiencias en sus estructuras a causa de las características del suelo propio de la zona y las condiciones climáticas que aquejan a la ciudad, denotando presencia de fisuras y grietas, así como desnivel en sus obras civiles, a pesar de no contar con una antigüedad significativa.
