**“EVALUACIÓN ESTRUCTURAL PARA DETERMINAR LA
RESPUESTA SÍSMICA DEL BLOQUE 1 Y 2 DE LA INSTITUCIÓN
EDUCATIVA MANUEL A. ODRÍA, TACNA, 2022”**

TÍTULO PROFESIONAL DE INGENIERO CIVIL

Bach. CESAR JUNIOR PEÑA HUAMÁN

Bach. LAURO MARTIN ALFARO CALUMANI

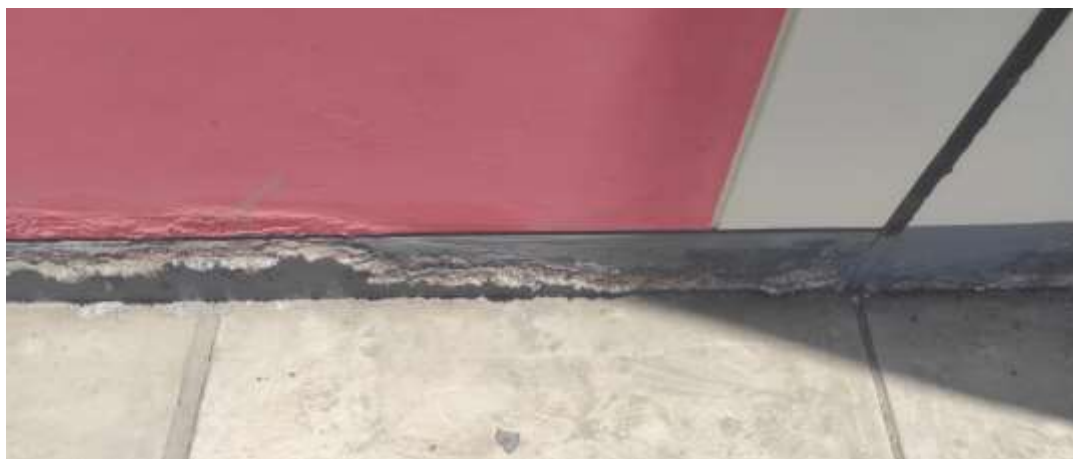
Figura 10.

Eflorescencia en muros

Nota. Se muestra presencia de sales y descaramiento de pintura.

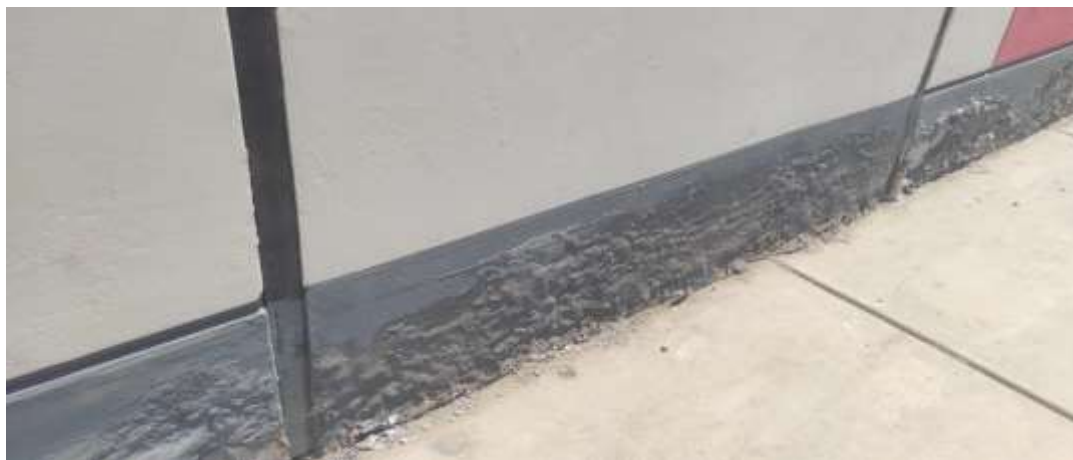
Figura 11.

Humedad en columna

Nota. Se muestra presencia de manchas verdosas que debilitan la losa.

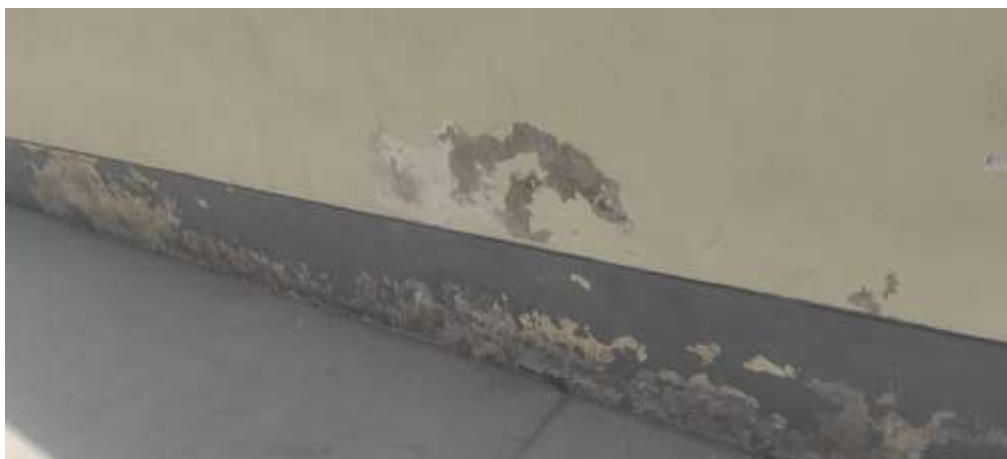
Figura 12.

Humedad en muros

Nota. Se muestra presencia de humedad en la parte baja del muro

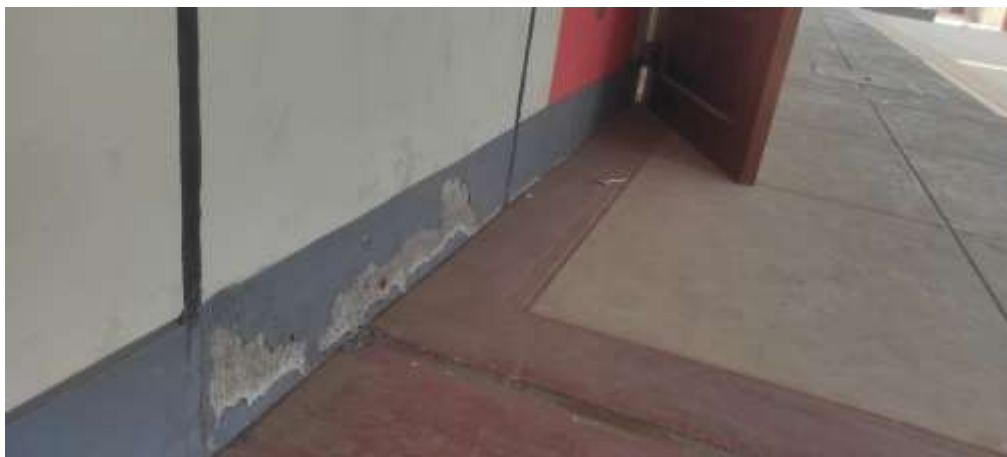
Figura 13.

Eflorescencia en columna

Nota. Se muestra presencia de desprendimiento de la pintura producto de la eflorescencia.
