INFORME N° 001-2022-JDRQP- INFR-UGEL-TARATA-DRSET/GOB.REG.TACNA

ASUNTO : **VISITA DE INSPECCIÓN TÉCNICA DEL ESTADO SITUACIONAL DE LA INFRAESTRUCTURA I.E.I. N°299 MICAELA BASTIDAS**

FECHA : Tarata, 07 de marzo del 2022

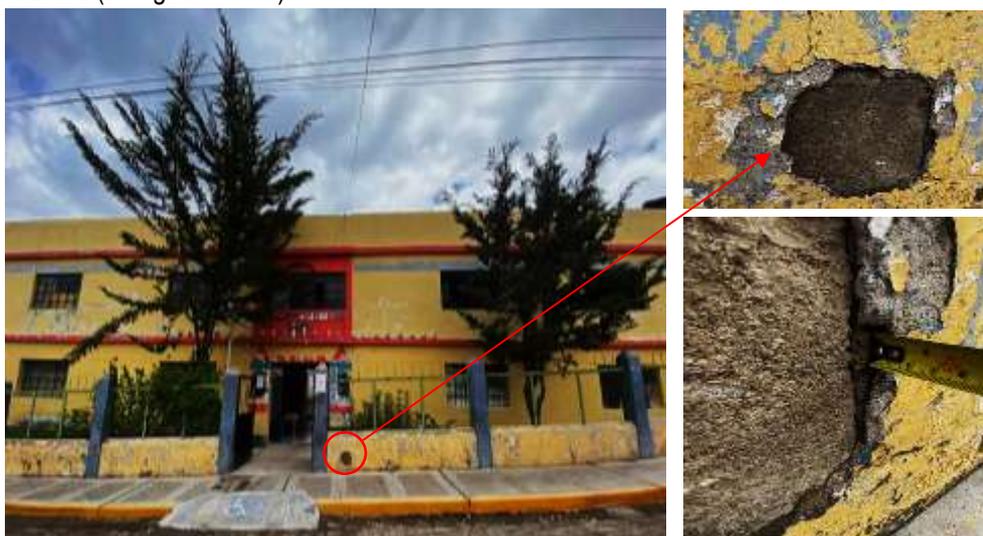
El día 07 de marzo del presente año, me apersoné a verificar el estado situacional de la I.E.I. Micaela Bastidas. En el frontis del ingreso de la I.E.I. Micaela Bastidas se aprecia que el muro presenta fisuras y desfragmentación del concreto como también caliche por la humedad de la zona. (Fotografía N°01)

Fotografía N°01: Desfragmentación del concreto.

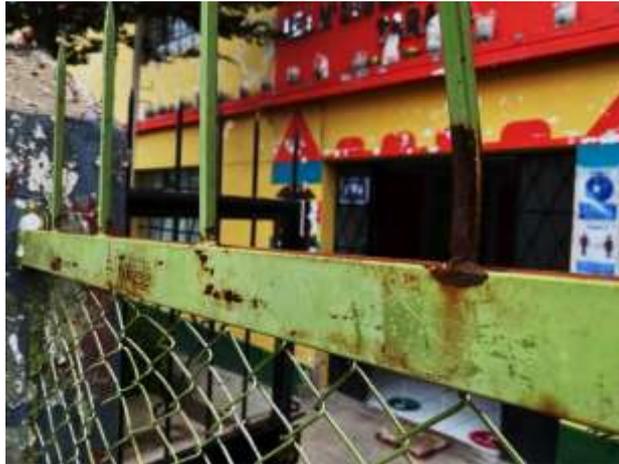
El enmallado es de material de acero y presenta oxidación parcial. (Fotografía N°02)

Fotografía N°02: Presencia de óxido

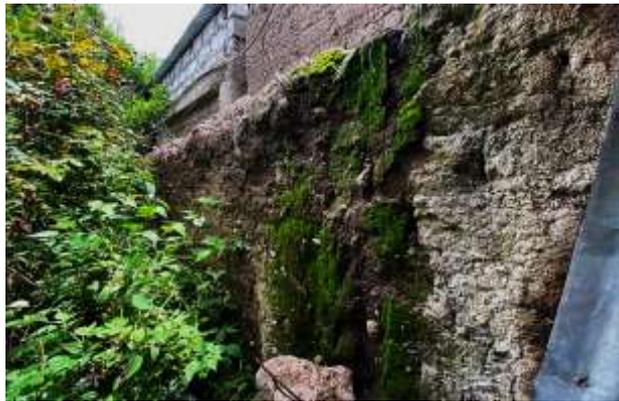
No existe cerco perimétrico en los laterales de la I.E.I. Micaela Bastidas, por lo que solo se encontró un muro de adobe de 2.00m con presencia de moho verde en la parte trasera. (Fotografía N°03)

Fotografía N°03: Presencia de moho verde

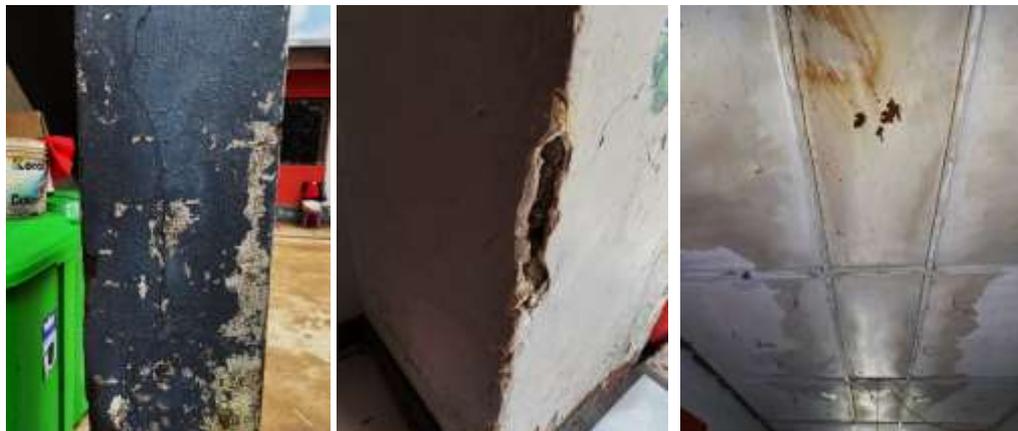
Las columnas presentan grietas y desprendimiento del tarrajeo. El techo se encuentra la existencia del moho. (Fotografía N°04).

Fotografía N°04: Detalle de grietas, desprendimiento de concreto, presencia de moho y deficiencias estructurales

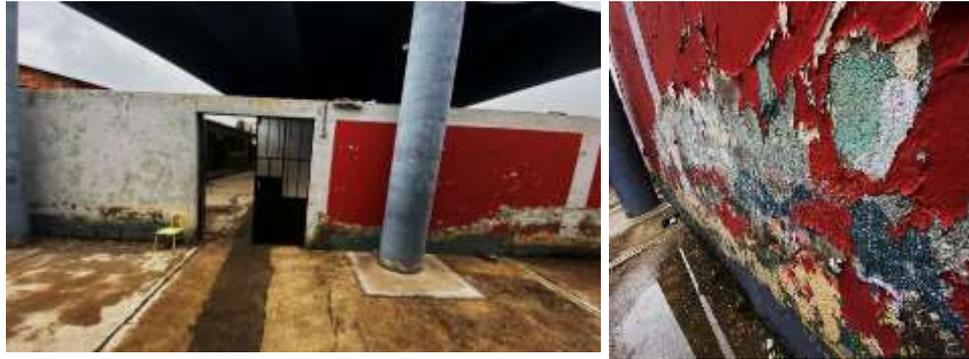
Al ingresar a los pabellones de la I.E.I. Micaela Bastidas, se aprecia en el muro de adobe, la existencia del moho verde, humedad y caliche en su totalidad. (Fotografía N°05)

Fotografía N°05: Muro de adobe con presencia de caliche y moho verde.

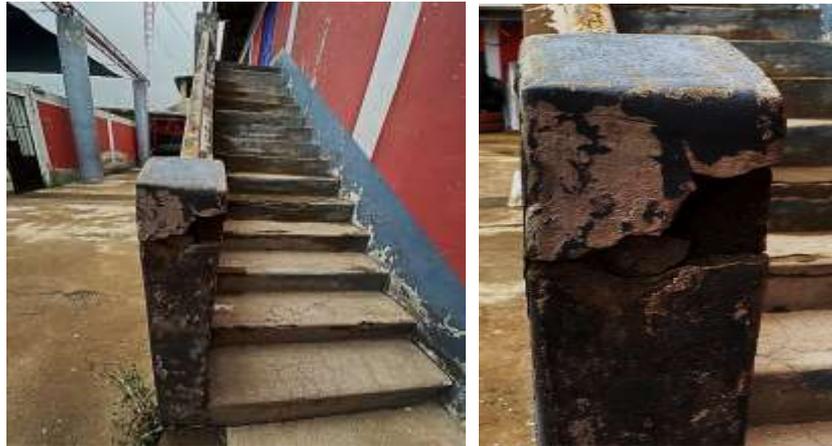
Presenta desprendimiento de concreto en el pilar inferior grietas; fisuras y desprendimiento del concreto en los escalones existencia de oxido en la baranda de hierro (Fotografía N°06); grietas y fisuras verticales en el pilar superior (Fotografía N°07). Encontrándose así en un mal estado de conservación la escalera en su totalidad.

Fotografía N°06: Pilar inferior con desprendimiento de concreto, baranda con presencia de oxido y escalones con existencia de fisuras, desprendimiento de concreto y deficiencias estructurales

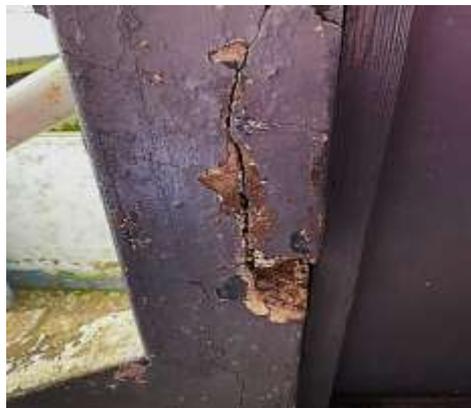
Fotografía N°07: Pilar Superior con presencia de grietas, fisuras verticales y deficiencias estructurales.

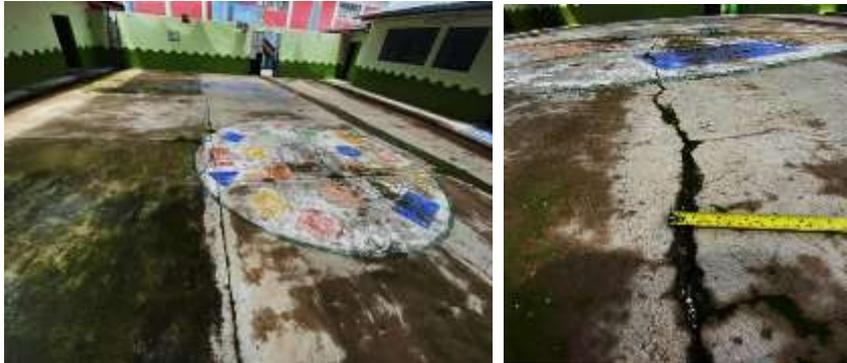
El piso de la losa es de material de concreto, presenta grietas de aproximadamente 1 pulgada. También se puede observar la existencia de moho y maleza en el concreto. (Fotografía N°08).

Fotografía N°08: Presencia grietas, humedad y maleza.

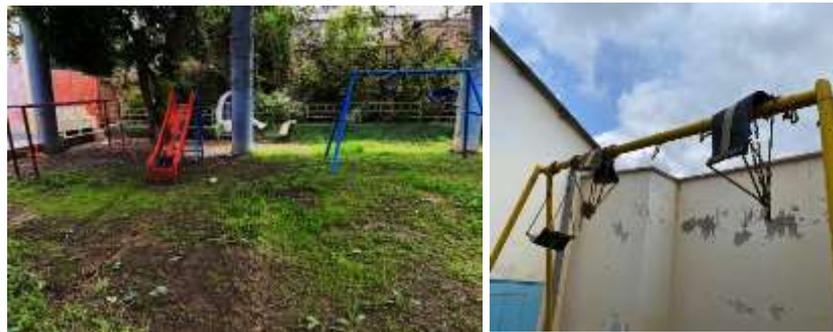
Presenta 4 juegos recreativos, uno de ellos presenta oxidación en el acero y defectuoso en las cadenas que sostienen los asientos (Fotografía N°09).

Fotografía N°09: Presenta oxidación del acero en cadenas y tubos.

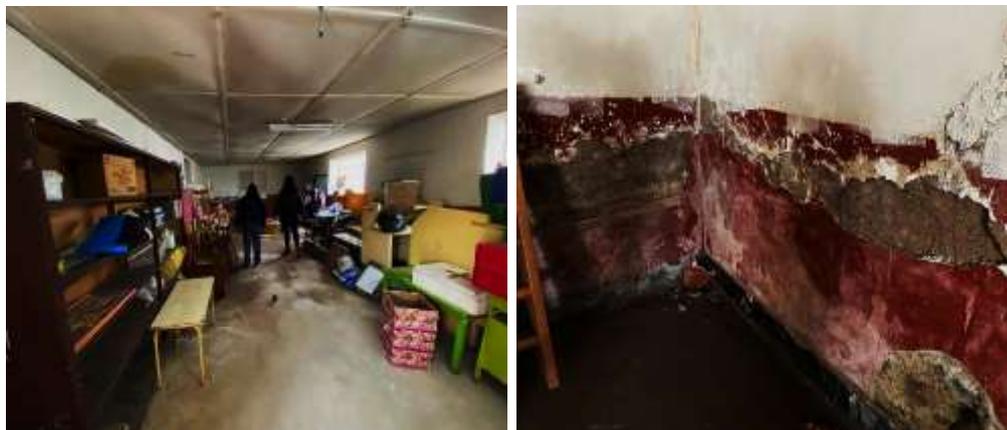
- Aula de Psicomotricidad: Se observa desprendimiento del adobe en cantidades parciales, humedad y fisuras en muros como también existencia de humedad en el techo. (Fotografía N°10).

Fotografía N°10: Presencia de humedad, deficiencias estructurales, en mal estado de conservación

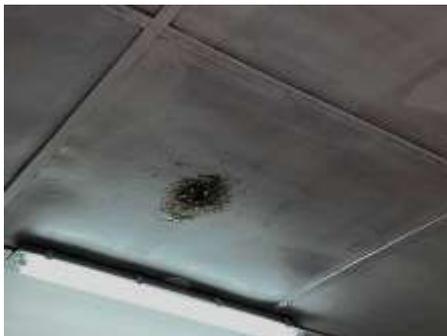
Fotografía N°11: Presencia de moho a una distancia cercana a las instalaciones eléctricas.

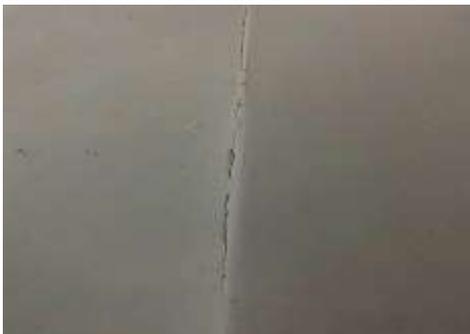
Fotografía N°12: Fisuras verticales en unión de muro divisorio. Deficiencia estructural.

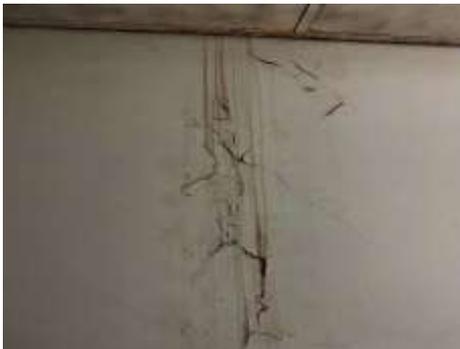
Fotografía N°13: Desprendimiento de la pintura en las hiladas superiores.

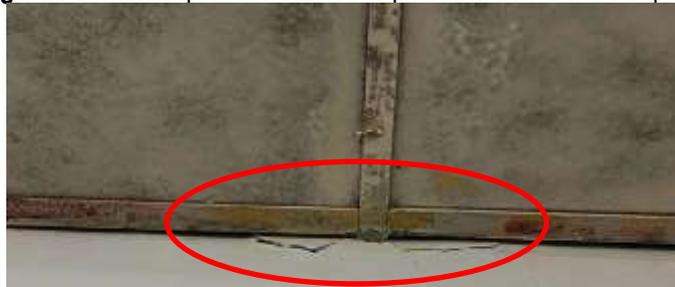
Fotografía N°14: El techo se encuentra ligeramente separado del muro y así formando una grieta horizontal

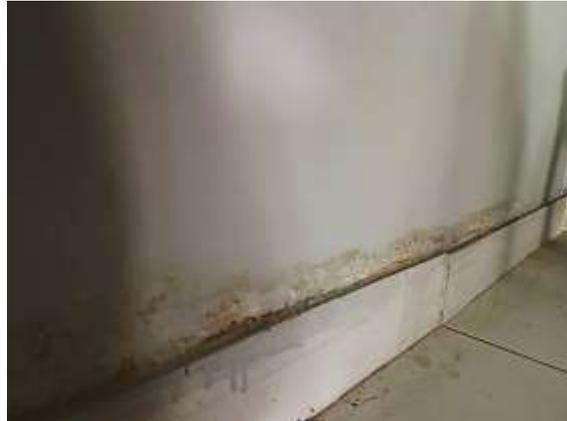
Fotografía N°15: Presencia de humedad vertical y caliche en las hiladas inferiores

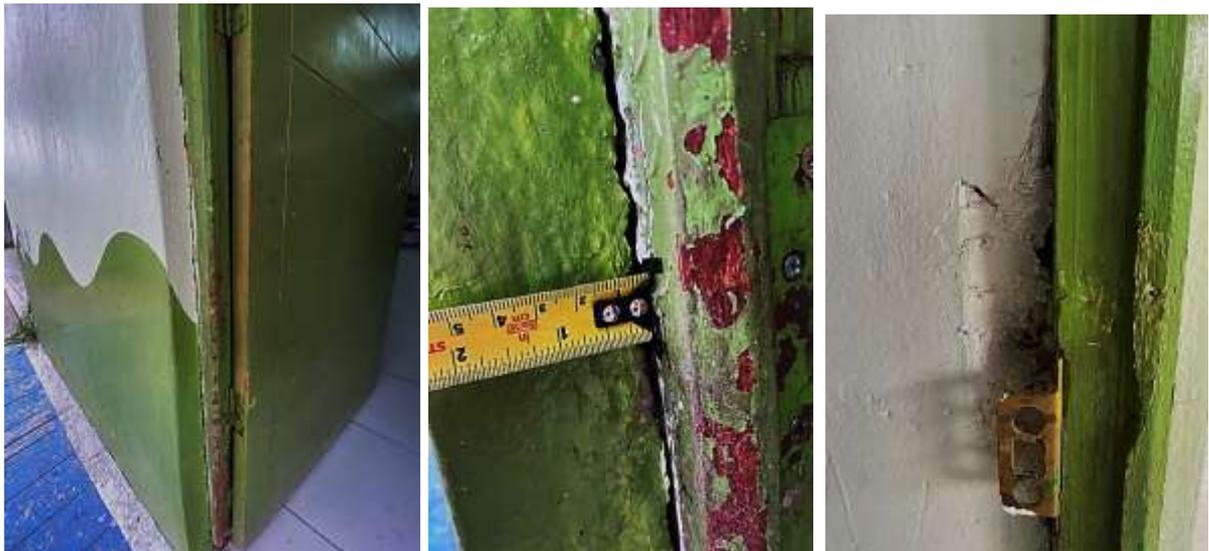
Fotografía N°16: Detalle de grieta en unión de muro divisorio con el marco de la puerta, el marco de madera se encuentra en mal estado de conservación.

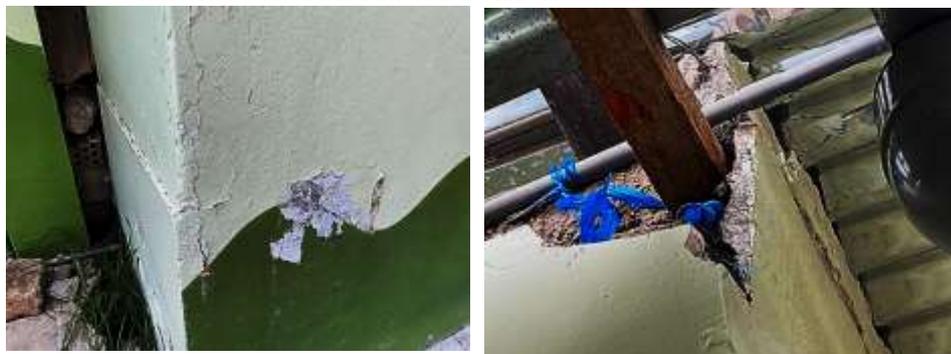
Fotografía N°17: Presencia de caliche en muro; en la parte superior se observa grietas verticales y desprendimiento del adobe donde se sostiene viga de madera.

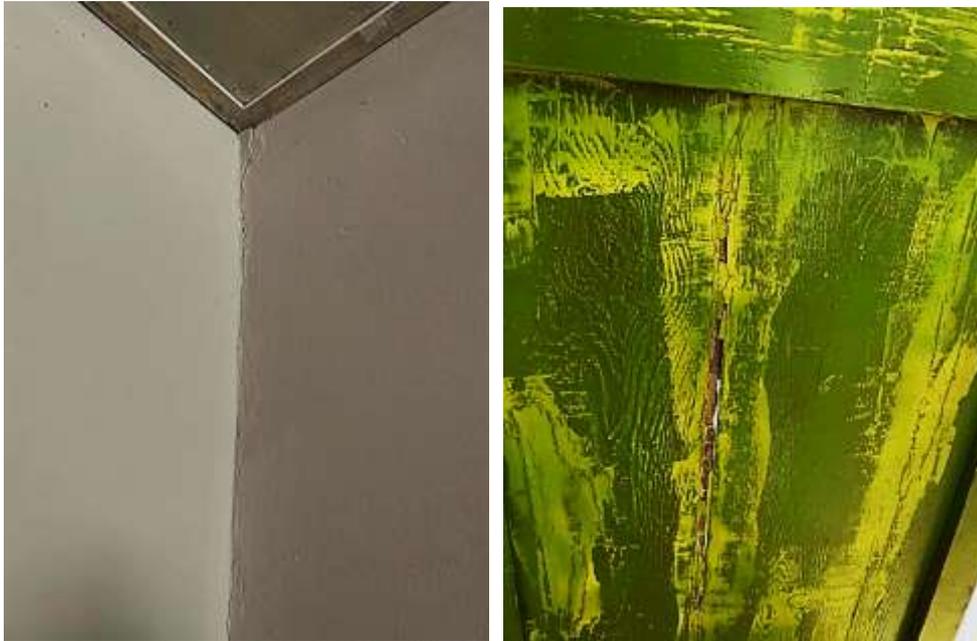
- Aula 3: En muros presentan fisuras verticales en unión de muro divisorio. La puerta de madera se encuentra en mal estado de conservación presentando grietas (Fotografía N°18).

Fotografía N°18: Fisuras Verticales en muros divisorios y mal estado de conservación en la puerta de madera.

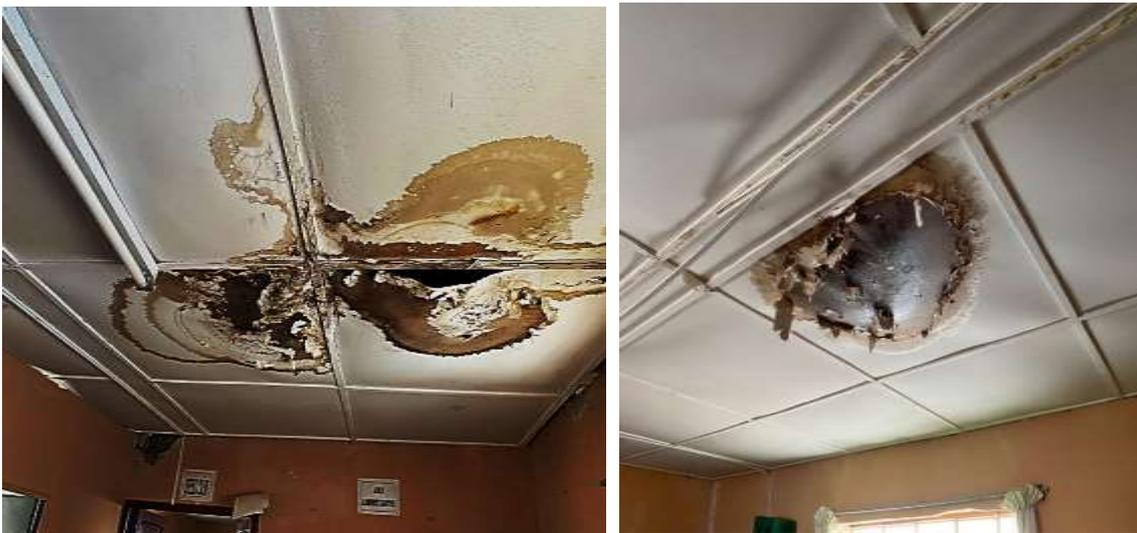
Fotografía N°19: El techo se encuentra en mal estado de conservación presentando humedad y aberturas.

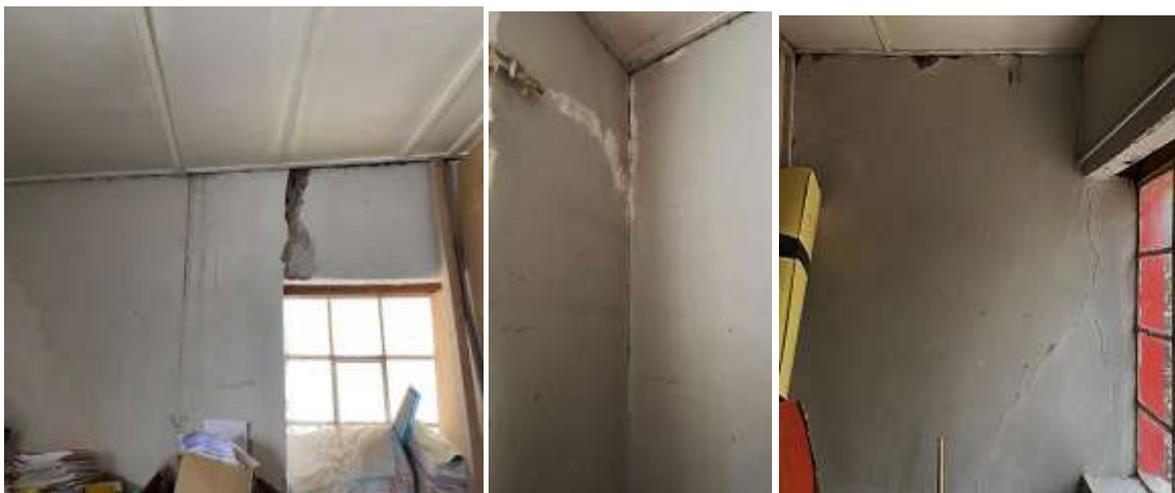
Fotografía N°20: Los muros presentan grietas verticales en unión de muro divisorio, grietas diagonales, desprendimiento de material de adobe, deficiencias estructurales, encontrándose en un mal estado de conservación

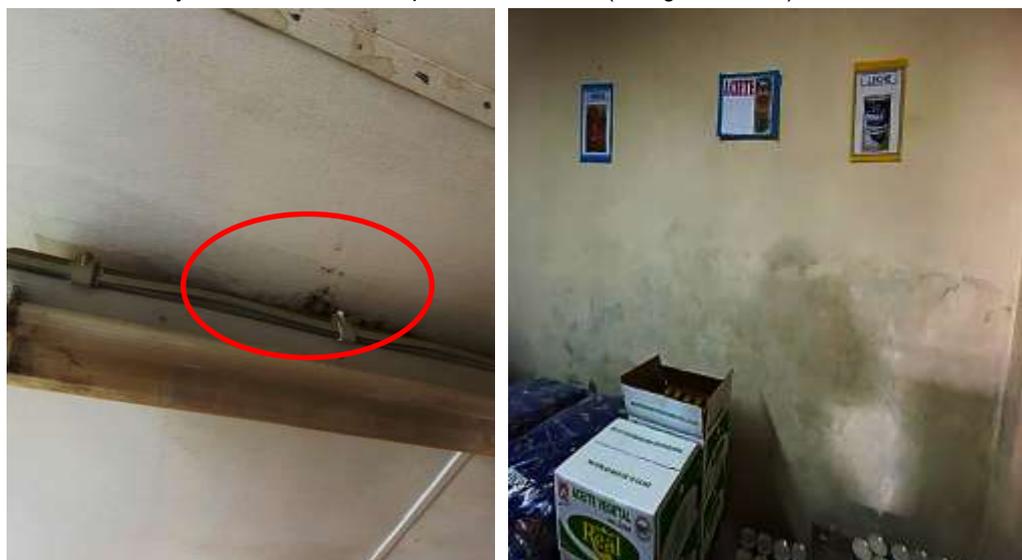
- Cocina y almacén: Material de bloqueta en muros y techo de calamina con revestimiento de cartón prensado. Los muros presentan humedad y fisuras verticales. El techo se observa humedad y moho cerca a la lampara fluorescente (Fotografía N°21).

Fotografía N°21: Presencia de humedad y fisuras verticales. El techo se observa humedad y moho cerca a la lampara fluorescente.

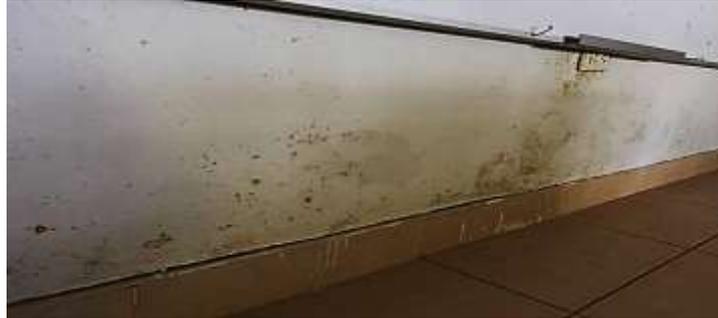
Fotografía N°22: Presencia de caliche en las hiladas inferiores.

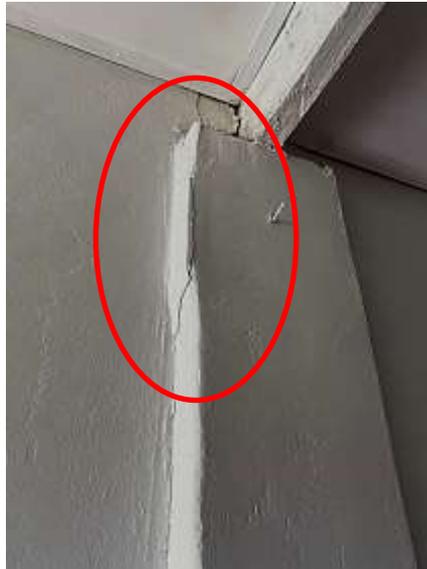
Fotografía N°23: Existencia de grietas en las columnas, deficiencias estructurales.

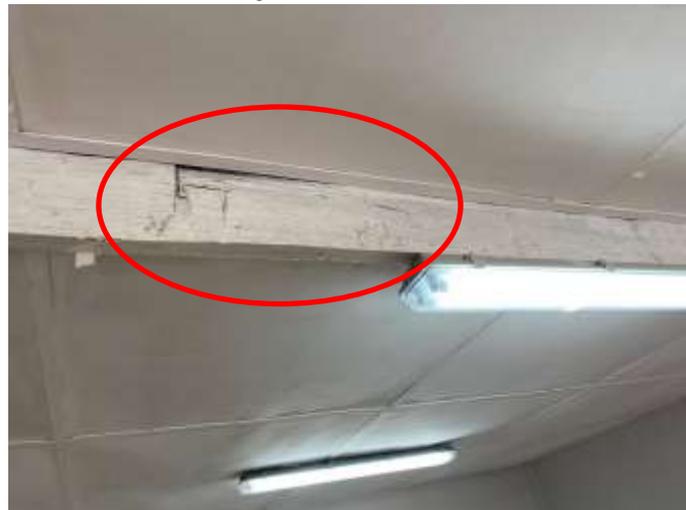
Fotografía N°24: Presencia de fisuras en la viga de madera.

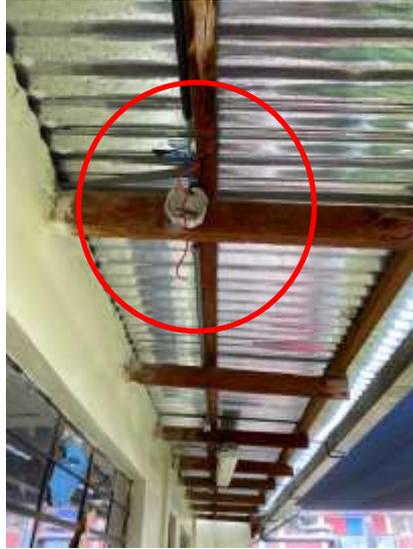
Fotografía N°25: Deficiencia en instalaciones eléctricas.

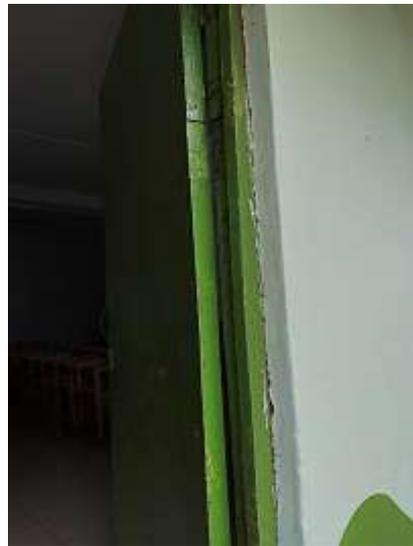
Fotografía N°26: Se visualiza grieta en unión de muro divisorio con el marco de madera de la puerta

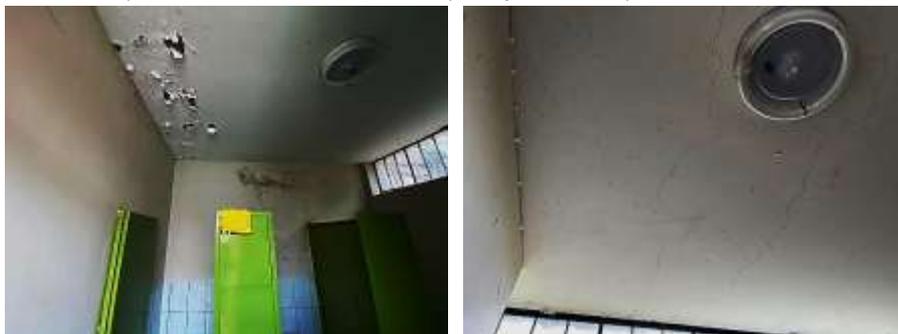
2.7. Pabellón 3: Servicios higiénicos con material de bloquetas en muros y techo de concreto. Los muros presentan humedad en las hiladas superiores, desprendimiento de la pintura, detalles de fisuras verticales en unión de muro divisorio. En el techo se observa fisuras, humedad y desprendimiento de pintura (Fotografía N°27).

Fotografía N°27: Humedad en las hiladas superiores, desprendimiento de la pintura, detalles de fisuras verticales en unión de muro divisorio

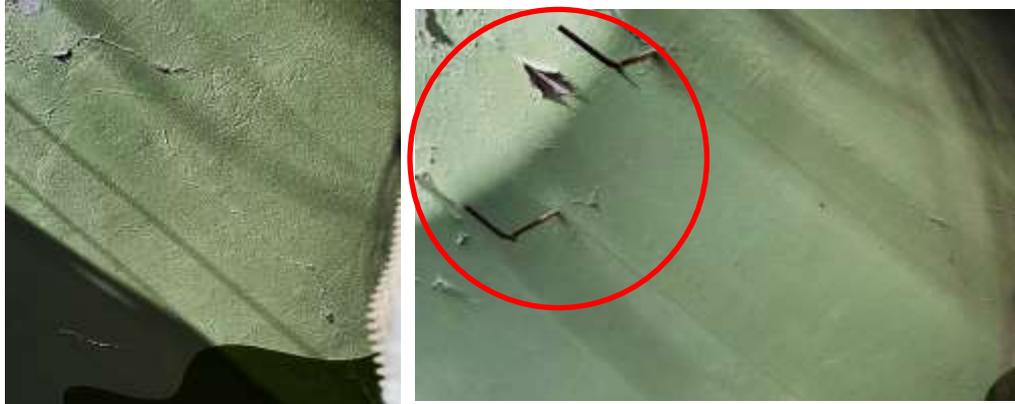
2.8. Pabellón 4: El pabellón 4 cuenta con 2 aulas para los alumnos. Material de bloqueta en muros y techo de calamina con revestimiento de cartón prensado. Se encuentran en buen estado de conservación. En muros el revestimiento exterior se encuentra con fisuras y desprendimiento de pintura (Fotografía N°28).

Fotografía N°28: Existencia de fisuras y desprendimiento de la pintura.
