TESIS

**“ANÁLISIS DE LA CALZADA PARA DETERMINAR LA
SERVICIABILIDAD DEL PAVIMENTO FLEXIBLE EN LA AV.
LOS ÁNGELES DEL DISTRITO DE POCOLLAY -TACNA -
2023”**

TÍTULO PROFESIONAL EN INGENIERÍA CIVIL

TACNA – PERÚ

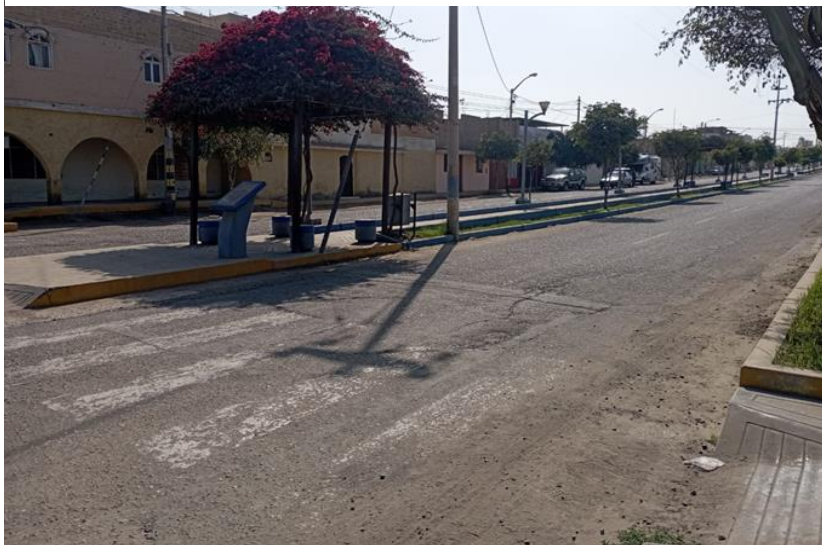
Pavimento flexible al inicio del tramo de investigación km 0+000

Nota. Se muestra un punto crítico del pavimento flexible con fallas denominadas “baches” en la Los Ángeles del distrito de Pocollay - Tacna. Fuente: Elaboración propia.

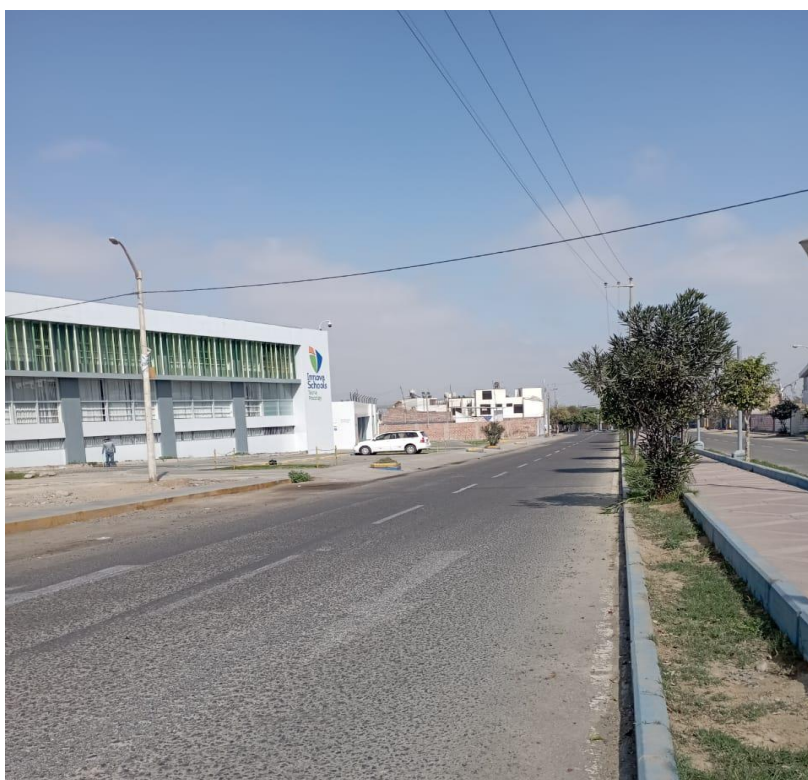
Pavimento flexible a 0.4 Kilómetros en el tramo

Nota. Se muestra un punto crítico del pavimento flexible con falla denominado “piel de cocodrilo” en la Avenida Los Ángeles del distrito de Pocollay - Tacna. Fuente: Elaboración propia.

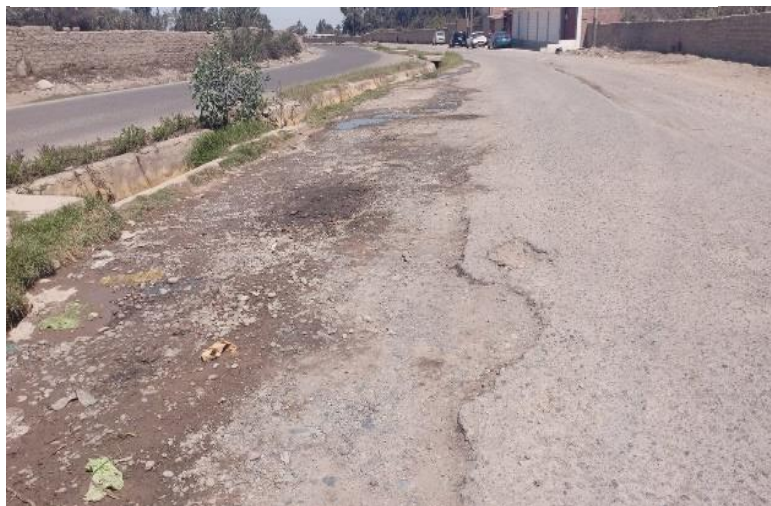
Nota. En la figura se muestra la falla de meteorización con severidad alta, que se extiende a lo largo de la avenida los Ángeles – Tramo 2.

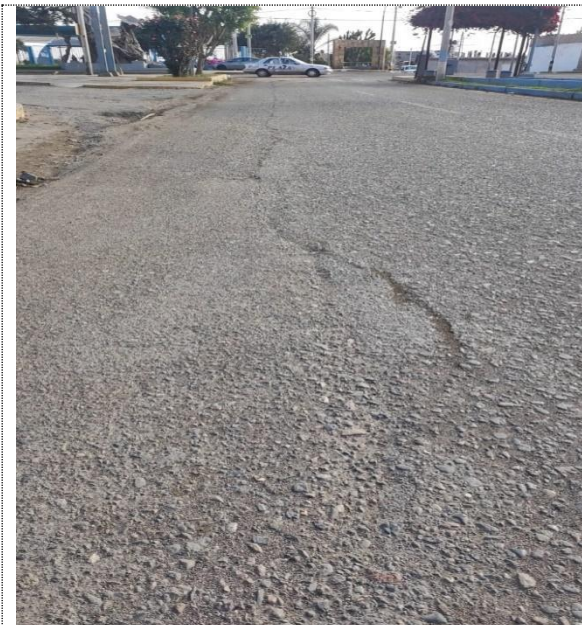
Fotografía N°01. Grieta Transversal
Progresiva Km 0+000 - 0+037,14

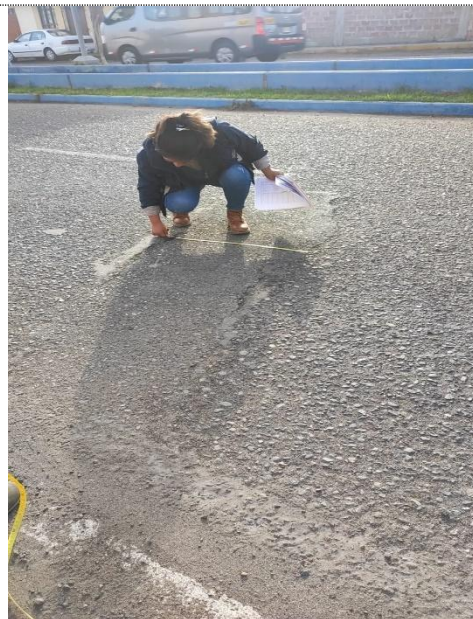
Fotografía N°02. Parcheo
Progresiva Km 0+148,56 - 0+185,70
