**TESIS**

**"EVALUACIÓN DE LAS FALLAS SUPERFICIALES DEL  
PAVIMENTO, PARA DETERMINAR LA RUGOSIDAD  
EMPLEANDO APLICATIVOS INNOVADORES EN LA  
CARRETERA A YURA TRAMO KM 52+00 AL KM 62+00 –  
DISTRITO DE AREQUIPA, 2023"**

**Bach. MARIANH KAREY COLQUE CENTENO**

**2023**

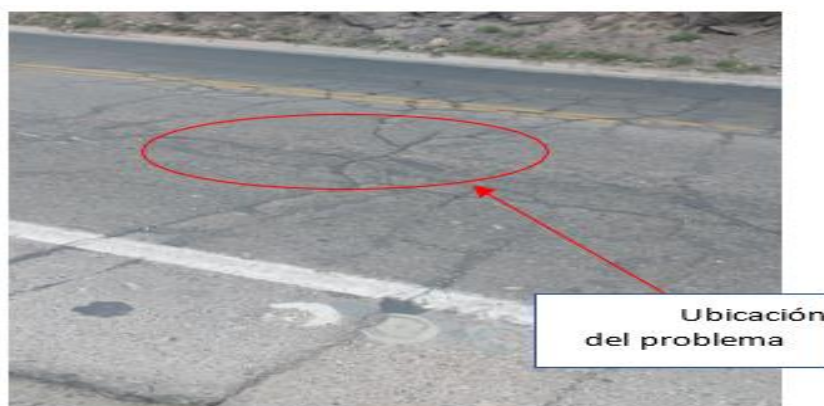
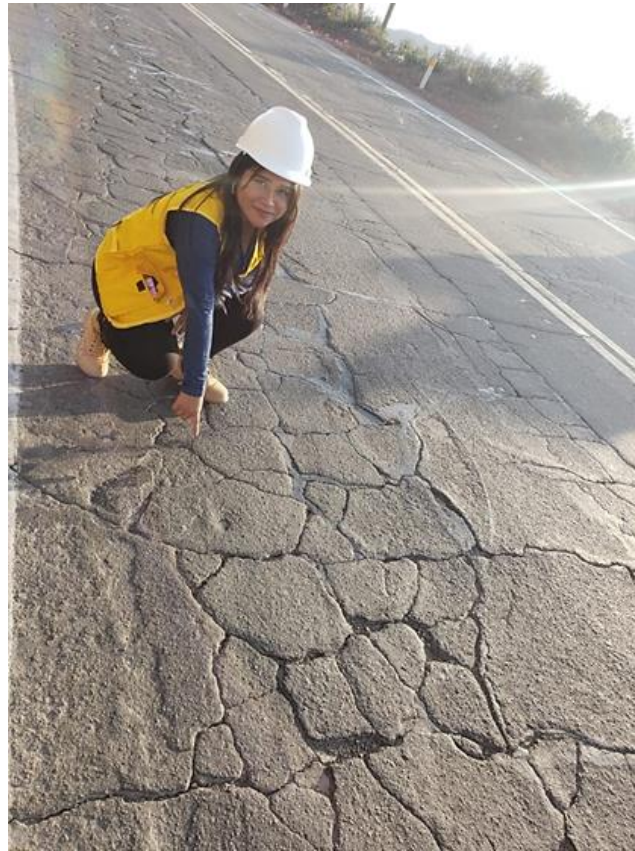
Las Figuras 2 y 3 revelan un estado deplorable del pavimento en la vía objeto de estudio, caracterizado por signos evidentes de deterioro y la ausencia de un mantenimiento adecuado. Durante la inspección de campo, se corroboró la presencia de diversas fallas y patologías en diferentes tramos de la carretera. En vista de esta situación, uno de los objetivos primordiales de esta investigación radica en la identificación y evaluación exhaustiva de estas fallas en el pavimento. El propósito central es determinar la rugosidad del pavimento mediante la implementación de herramientas innovadoras como TOTAL PAVE y ABAKAL. Este enfoque innovador busca contribuir de manera significativa a la mejora de la transitabilidad vehicular en la zona de estudio, garantizando la seguridad y el bienestar de los usuarios de la vía.

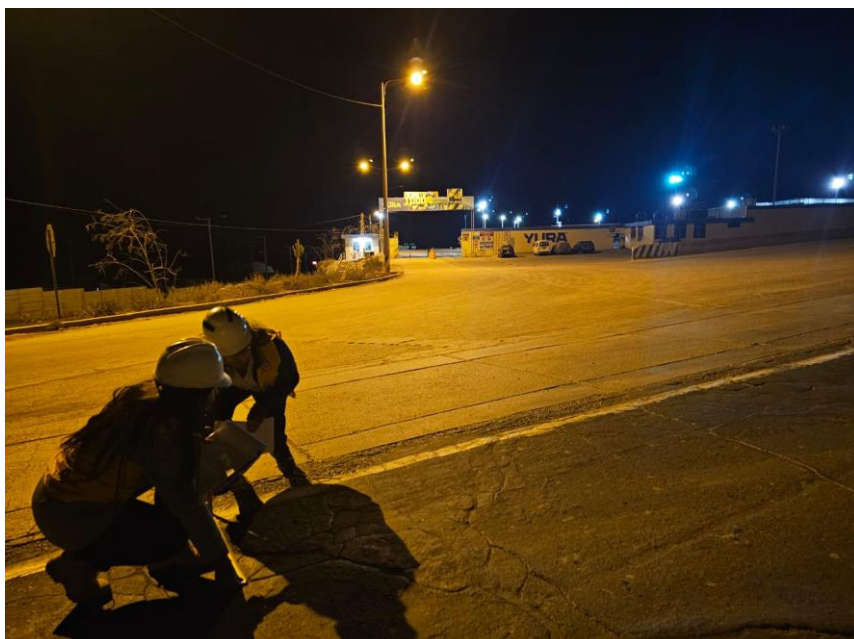
**Figura 27**

*Falla de pavimento por grieta de bordes y piel de cocodrilo.*

Como se ilustra en la Figura 27, se evidencian fallas en el pavimento, destacándose especialmente las grietas en los bordes y la formación de piel de cocodrilo, las cuales fueron las más recurrentes en los tramos evaluados de la carretera hacia Yura.

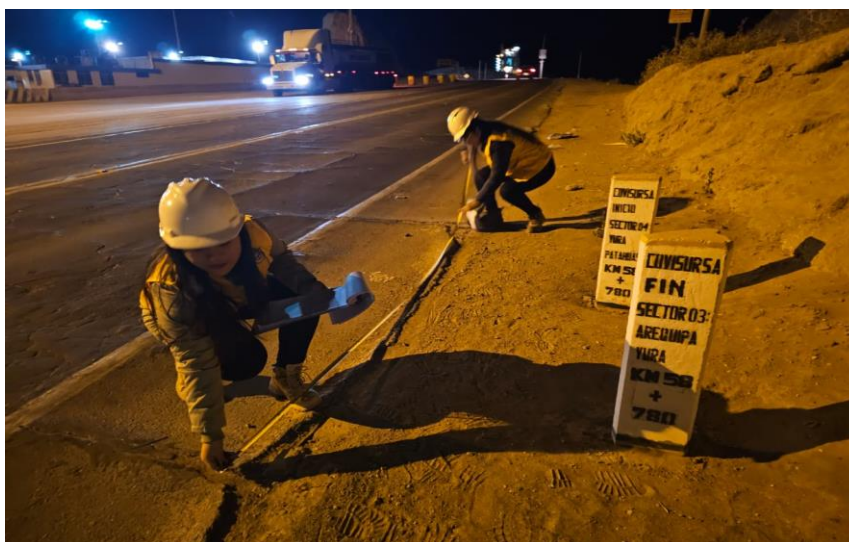
*Falla de pavimento por grieta de bordes, piel de cocodrilo, hundimientos.*

En la figura 28 se observa la progresiva 58+780, donde se tomaron los datos correspondientes de las fallas encontradas.

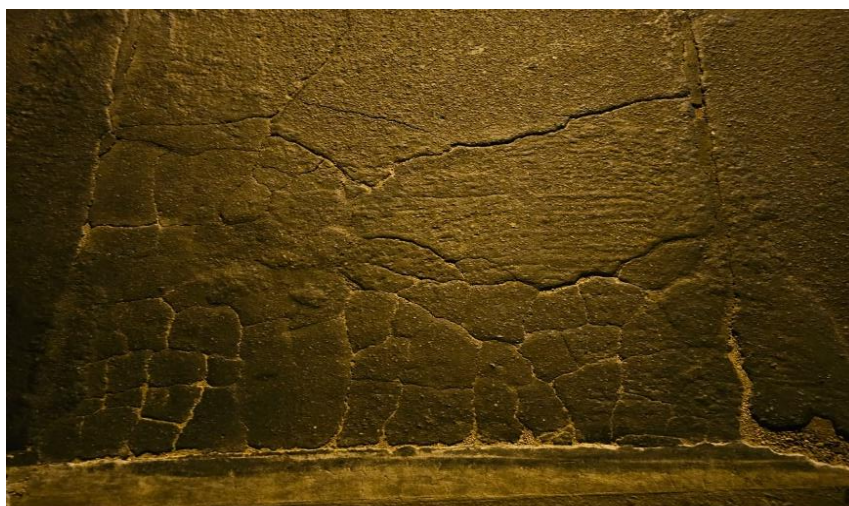
### Figura 29

*Falla de pavimento por agrietamiento en bloque*

Se puede visualizar en la Figura 29 la falla por agrietamiento en bloque, estas han sido calificadas con un nivel de severidad medio.

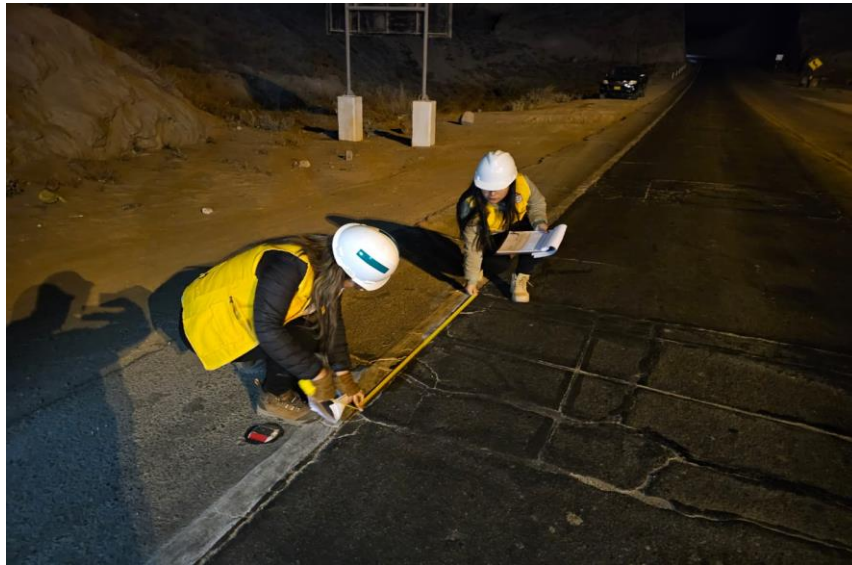
### **Figura 30**

*Falla de pavimento por grieta en bloque*

Con el objetivo de aprovechar al máximo las horas de luz natural y optimizar el progreso del trabajo, las visitas al sitio de estudio se planificaron para las primeras horas de la mañana. Esta estrategia permitió a los investigadores capturar con mayor detalle las características del pavimento bajo la luz directa del sol naciente, facilitando la identificación y clasificación de posibles defectos. Como se ilustra en la Figura 30 se presenta una imagen que revela la presencia de grietas en bloque en el pavimento. Estas grietas, caracterizadas por su forma rectangular o cuadrada, son un tipo común de defecto que puede afectar la integridad estructural de la carretera. En la imagen, las grietas han sido clasificadas con un nivel de severidad medio, lo que indica que requieren atención y seguimiento para evitar su progresión y deterioro futuro.

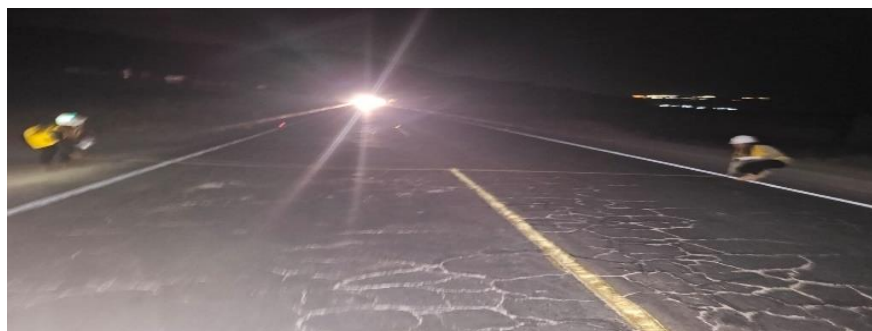
### **Figura 31**

*Falla de pavimento por piel de cocodrilo, parcheo.*

Se puede visualizar en la Figura 31 la falla del pavimento de parcheo, debido a eso es que la medida de ha tomado de un lado a otro de la pista, esto porque era de una extensa longitud. Así mismo, también se evidenció fallas por piel de cocodrilo.

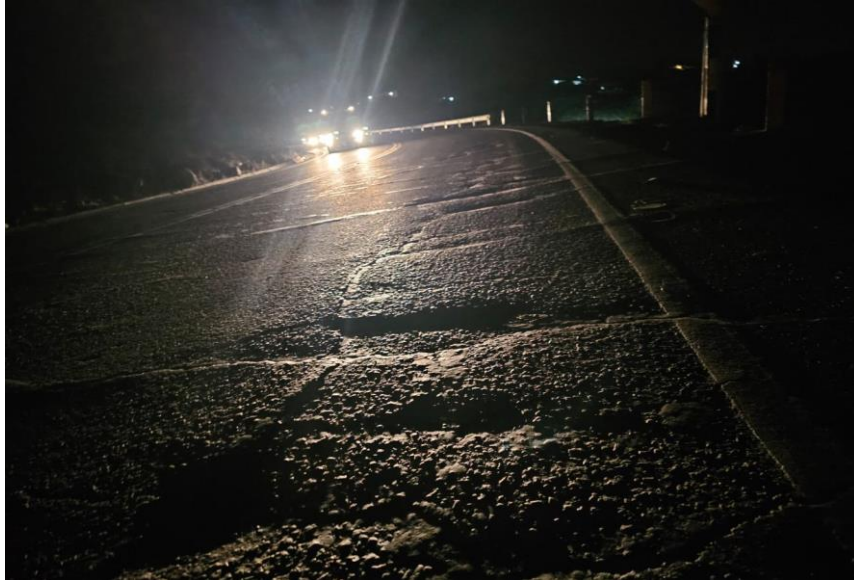
### **Figura 32**

*Falla de pavimento por abultamientos y hundimientos, huecos*

Como se ilustra en la Figura 32, se presenta una imagen que revela la presencia de una falla por hundimiento en el pavimento. Este tipo de falla, caracterizada por una depresión localizada en la superficie de la carretera, puede ser causada por diversos factores como la erosión del suelo, la existencia de cavidades subterráneas o la deficiente compactación del material durante la construcción. En la imagen, el hundimiento ha sido calificado con un nivel de severidad medio, lo que indica que requiere atención y seguimiento para evitar su progresión y deterioro futuro.

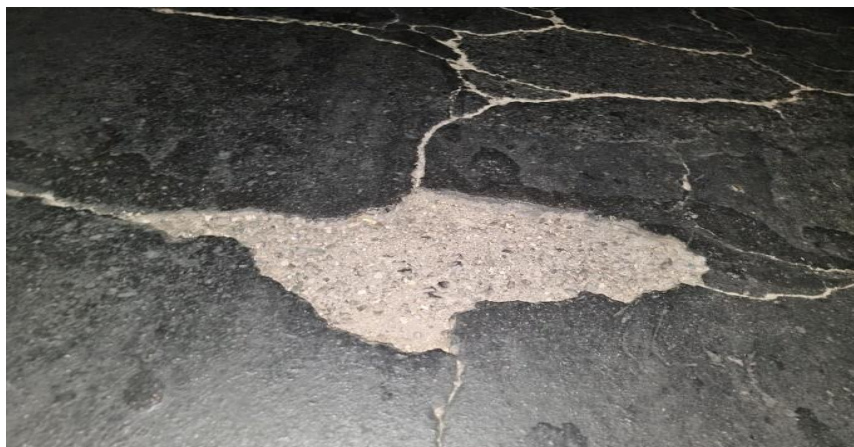
### **Figura 33**

*Falla de pavimento por Huecos*

Como se ilustra en la Figura 33, se presenta una imagen que revela la presencia de una falla por huecos en el pavimento. Este tipo de falla, caracterizada por una abertura o depresión localizada en la superficie de la carretera, puede ser causada por diversos factores como el desgaste por el tráfico vehicular, la acción del agua o la deficiente calidad del material del pavimento. En la imagen, el hueco ha sido calificado con un nivel de severidad medio, lo que indica que requiere atención y seguimiento para evitar su progresión y deterioro futuro.

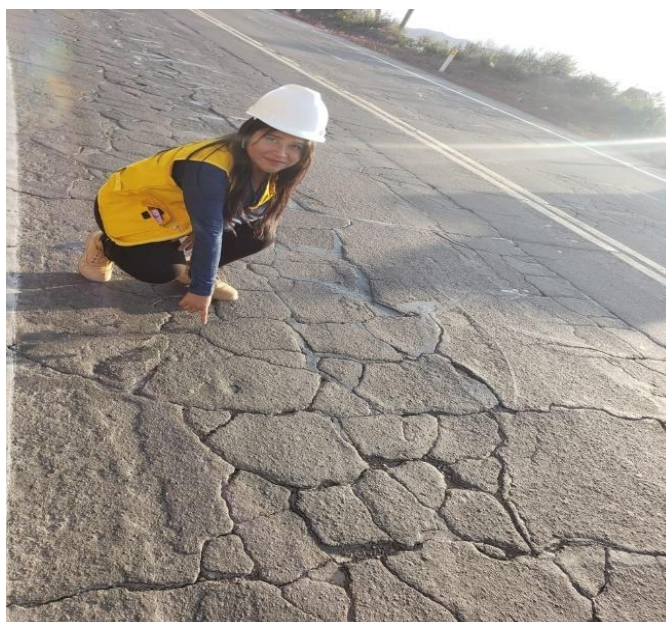
### **Figura 34**

*Falla de pavimento por piel de cocodrilo*

Como se ilustra en la Figura 34, se presenta una imagen que revela la aparición predominante de fisuras en forma de piel de cocodrilo en el pavimento. Este tipo de fisuración, caracterizada por su patrón irregular y similar a la piel de este reptil, se ha convertido en la falla más común en los tramos analizados de la carretera en Yura, abarcando desde el kilómetro 52+00 hasta el kilómetro 62+00, en el Distrito de Arequipa, durante el año 2023. Las fisuras en forma de piel de cocodrilo no solo afectan la estética del pavimento, sino que también representan un indicador de deterioro estructural de la carretera. Este tipo de fisuración puede debilitar la superficie, haciéndola más susceptible a baches, hundimientos y otros daños más severos. Si no se atiende oportunamente, la progresión de estas fisuras puede llevar a la pérdida total de la capa superficial del pavimento.

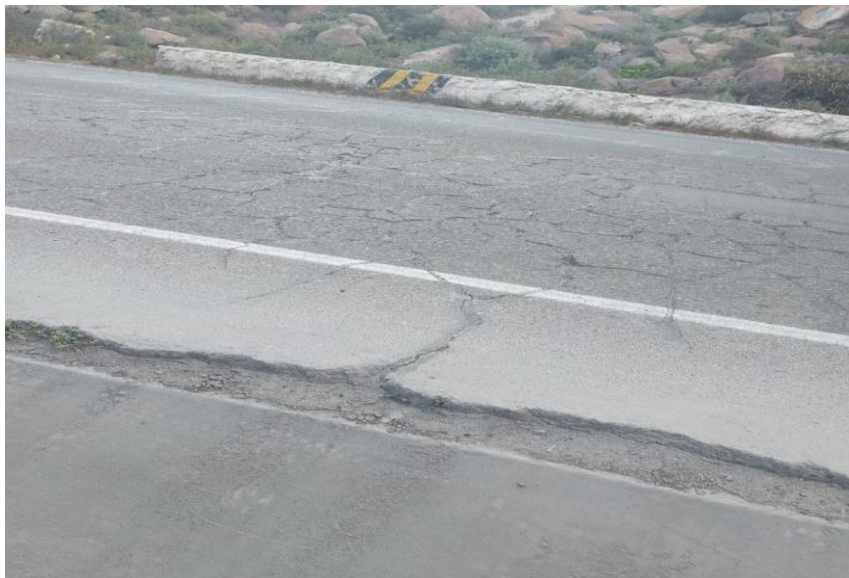
**Figura 35**

*Falla de pavimento por grieta de bordes*

Como se ilustra en la Figura 35, existen grietas en los bordes del pavimento. Este tipo de defecto, caracterizado por hendiduras longitudinales que se extienden desde la superficie hacia el interior del pavimento, ha sido catalogado con un nivel de severidad elevado. La gravedad de estas grietas radica en su impacto significativo en la carretera de Yura, especialmente en el tramo que abarca desde el kilómetro 52+00 hasta el kilómetro 62+00, en el Distrito de Arequipa, durante el año 2023. Las grietas en los bordes del pavimento no solo afectan la estética de la carretera, sino que también representan un serio peligro para la seguridad vial. Estas hendiduras pueden generar inestabilidad en la estructura del pavimento, aumentando el riesgo de desprendimientos, hundimientos y colapsos. Además, pueden afectar la adherencia de los neumáticos, especialmente en condiciones de lluvia o poca visibilidad, lo que incrementa la probabilidad de accidentes.

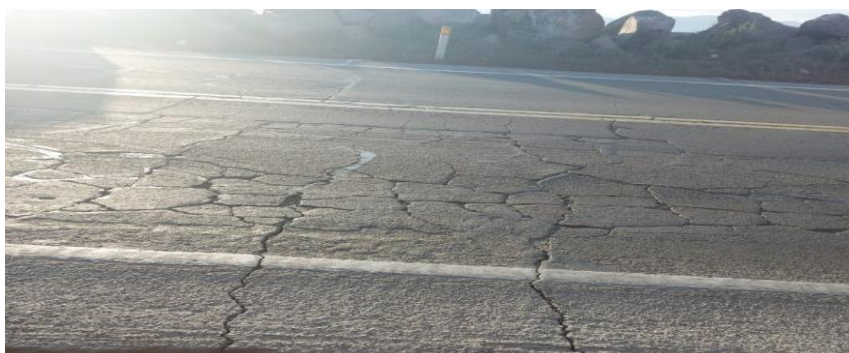
*Falla de pavimento por piel de cocodrilo y grieta de bloques*

Como se ilustra en la Figura 36, se presenta una imagen que revela la coexistencia de dos tipos de fallas preocupantes en el pavimento: las fallas por piel de cocodrilo y las grietas de bloques. Esta combinación de defectos representa un panorama desafiante para la integridad estructural de la carretera, especialmente en el tramo que abarca desde el kilómetro 52+00 hasta el kilómetro 62+00, en el Distrito de Arequipa, durante el año 2023.

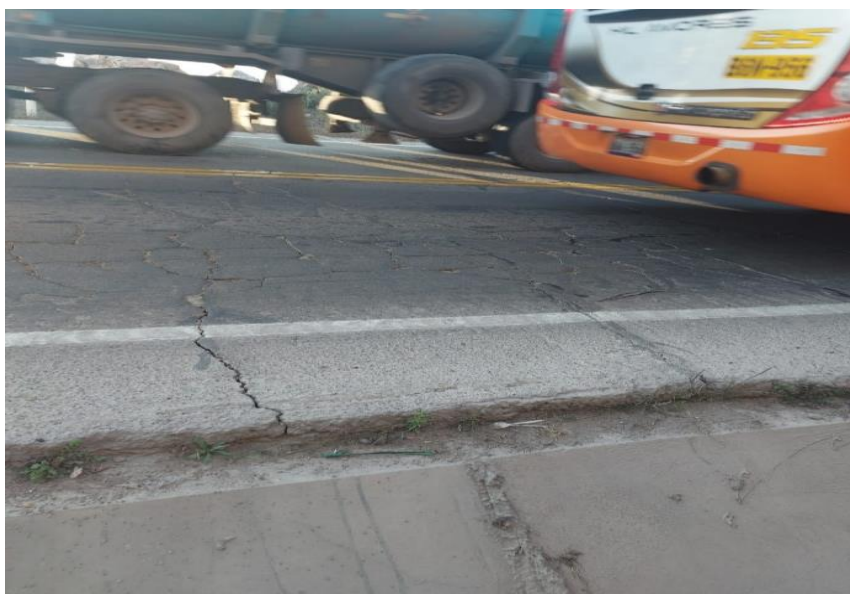
*Falla de pavimento por grieta de bordes y piel de cocodrilo*

Como se ilustra en la Figura 37, se revela las consecuencias del crecimiento urbano descontrolado y acelerado en el Distrito de Yura. La planificación deficiente de este proceso ha dado como resultado un panorama de desorden y desorganización, afectando negativamente la calidad de vida de los residentes y el desarrollo sostenible de la zona. El crecimiento urbano desmedido en Yura ha generado una caótica distribución espacial, con una mezcla desordenada de viviendas, comercios, industrias y espacios públicos. Esta falta de planificación ha dado lugar a una serie de problemas como la congestión vehicular, la escasez de áreas verdes, la deficiente infraestructura de servicios básicos y la degradación ambiental.
