UNIVERSIDAD PRIVADA DE TACNA
FACULTAD DE INGENIERÍA
ESCUELA PROFESIONAL DE INGENIERÍA CIVIL

**“DIAGNÓSTICO, PREVENCIÓN Y REPARACIÓN EN VIVIENDAS DE
ALBAÑILERÍA CON PROBLEMAS DE HUMEDAD EN EL DISTRITO
GREGORIO ALBARRACIN LANCHIPA – PROVINCIA TACNA –
DEPARTAMENTO TACNA”**

TESIS

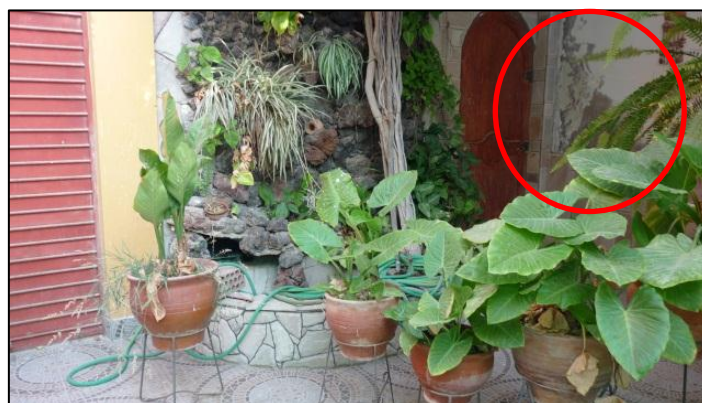
- A. Descripción y Antecedentes: Vivienda ubicada en la Asoc. José. A. Quiñones Mz X, Lte 18, cuenta con 16 años de edad aproximadamente según el propietario. La casa no contó con asesoría de un profesional, solo de un maestro para la construcción.
- B. Observación Visual de la problemática: el problema era visible en la fachada de la vivienda y el propietario facilitó ver el interior de la vivienda. Se observa eflorescencia, despegues de pintura, hongos y moho, humedad ascendente con forma, que abarca un 1.60m de altura en el muro de mayor longitud.

Figura 47. Interior de la vivienda con mancha de humedad.

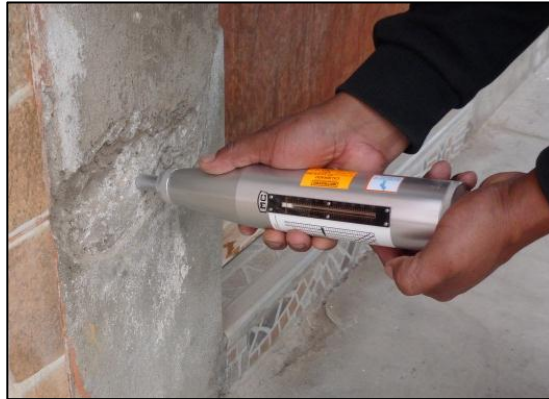
- C. Toma de datos: La humedad relativa de la casa en la mañana era 48% con temperatura de 32°C (verano). Se hizo el ensayo de esclerometría de la columna señalada con círculo rojo para hallar la resistencia aproximada ya que está siendo afectada por algún tipo de humedad.

Figura 48. Ensayo de esclerometría

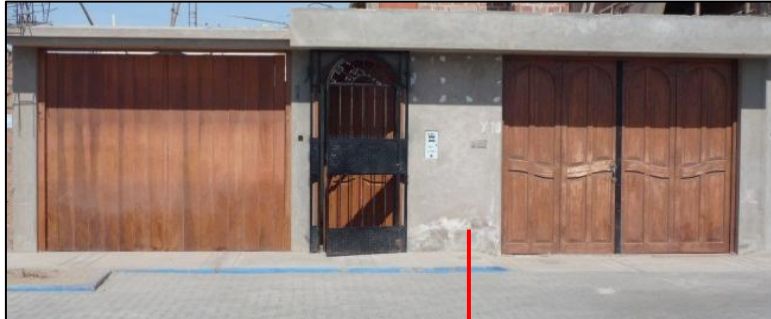
la vivienda. Se observa eflorescencia y despegues de pintura en varias zonas según las siguientes figuras:

Figura 51. Fachada de la vivienda.

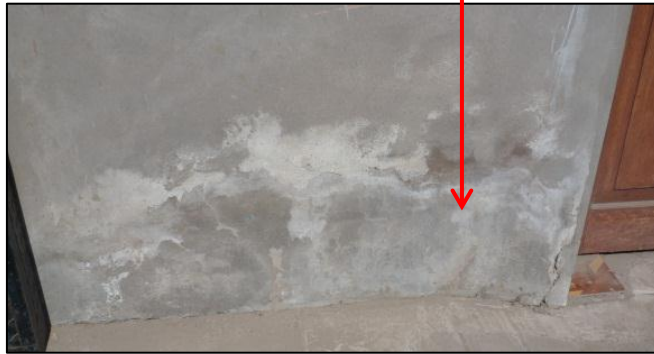
Figura 52. Vista aumentada de la mancha de 0.54m máximo de altura.

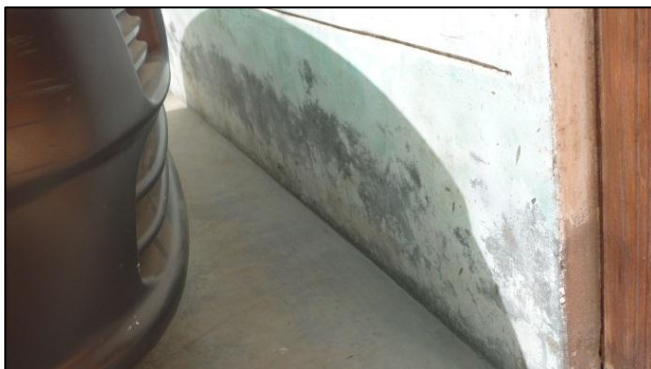
Figura 53. Muro de la cochera con eflorescencia.

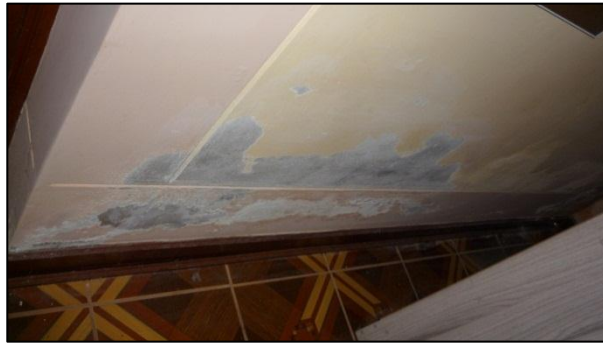
Figura 54. Muro con mancha con formas circulares en dormitorio

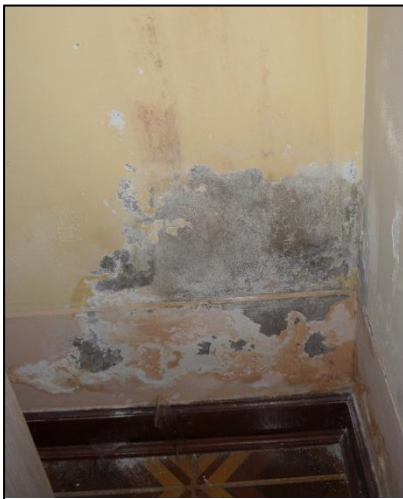
Figura 55. Muro con mancha circular intensa en dormitorio.

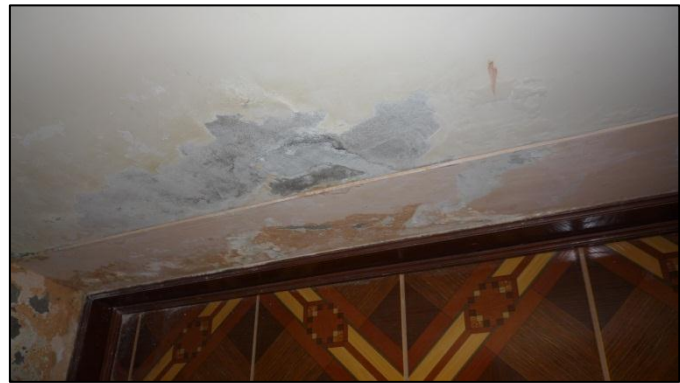
Figura 56. Muro con mancha circular en dormitorio.

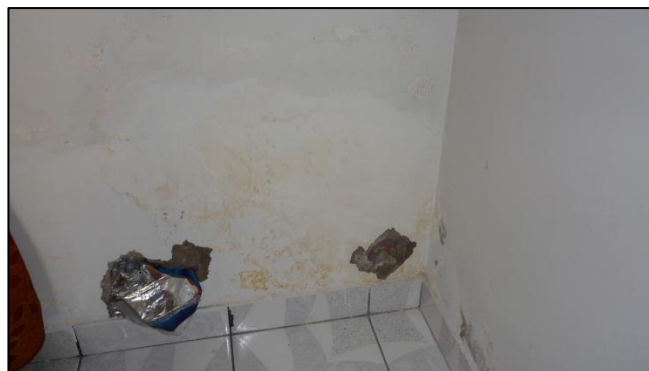
Figura 57. Muro de la figura 56 vista posterior.

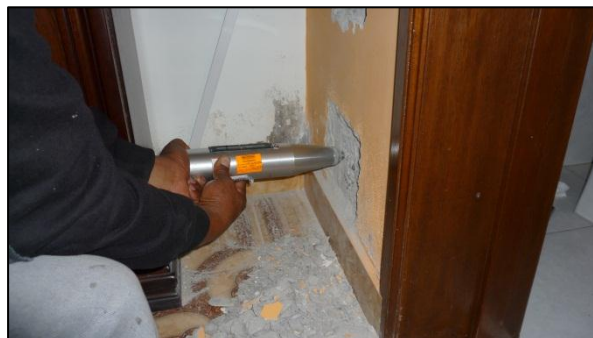
Figura 68. Ensayo de esclerometría de zona afectada

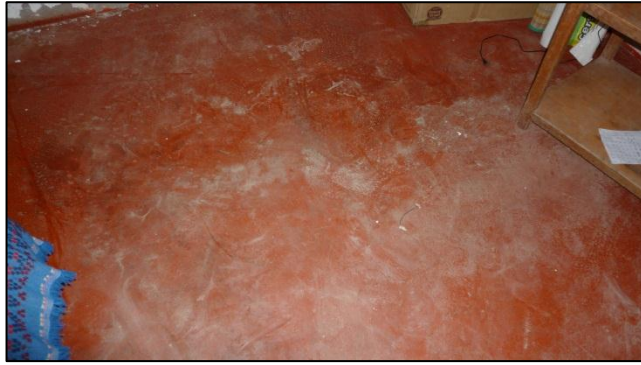
Figura 76. Piso con eflorescencia.

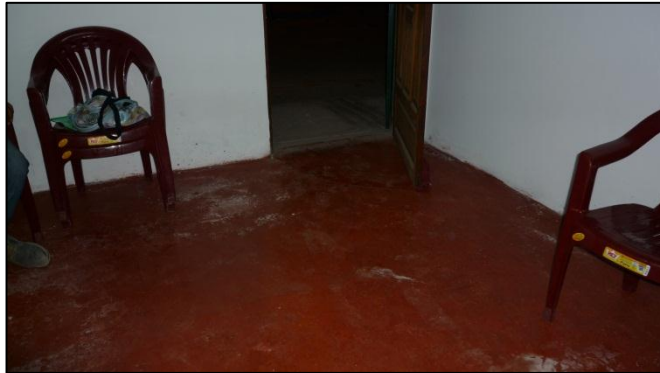
Figura 77. Piso con eflorescencia, otra vista.

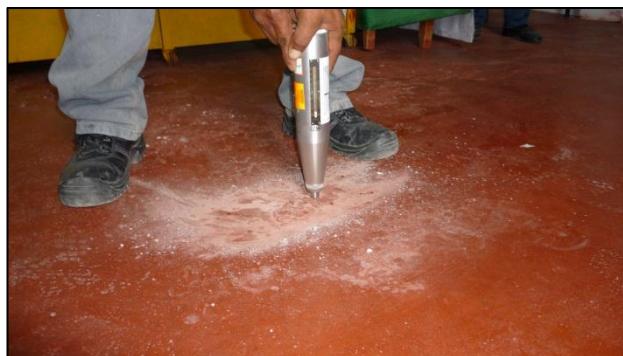
Figura 82. Ensayo de esclerometría de zona afectada del piso.
