ANÁLISIS DEL ESPACIO PÚBLICO

TÍTULO DE LA INVESTIGACIÓN: "ANÁLISIS DE LAS CARACTERÍSTICAS DEL ESPACIO PÚBLICO DE USO FLEXIBLE PARA LAS ACTIVIDADES ACTUALES EN LA AV. AUGUSTO B. LEGUÍA DEL TRAMO: CALLE CAJAMARCA HASTA EL PASAJE LUIS BANCHERO ROSSI - 2023"

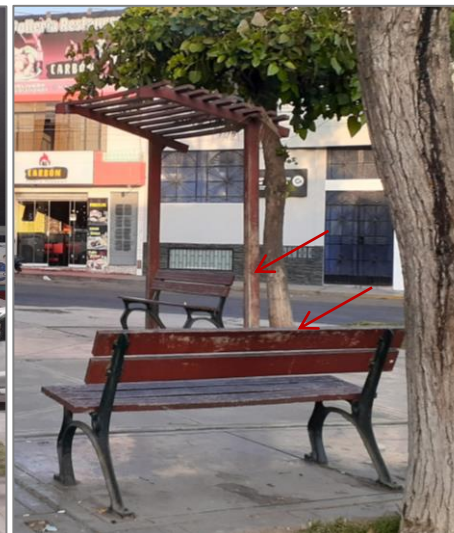
Estos mobiliarios tienen 13 años desde su inauguración en el 2010. Debido a ello los mobiliarios presentan deterioro, mayormente en la madera de las bancas y pérgolas. En los tachos, con el tiempo se han estado desmontado algunos por alguna deficiencia y que posteriormente no han sido vueltos a instalar.

IMAGEN 02: Estado de pérgola y banca

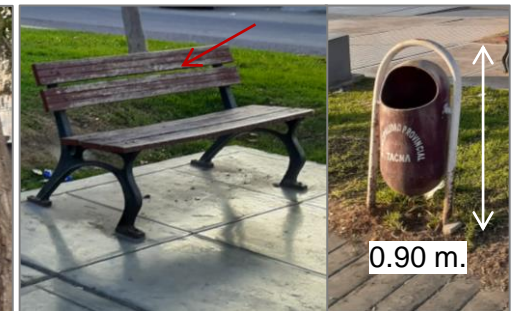
IMAGEN 03: Estado banca y tacho

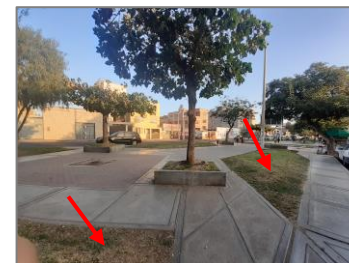
IMAGEN 03: Tramo 03

- Tramo 01: El pasto se encuentra bien podado, debido al crecimiento por el riego constante que se ha observado y también en los atractivos animales ornamentales.
- Tramo 02: En las áreas verdes presenta el crecimiento de pasto irregular, con espacios vacíos.
- Tramo 03: Se encontró el pasto seco y en mal estado debido a la falta de atención con el riego, se podría decir que no hay necesidad de podar en estos tramos.
- **Tramo 04:** Se encontró en los perímetros de algunas áreas verdes la falta de crecimiento del pasto, debido al crecimiento irregular en estos lugares, la poda expone esta falta.
- En cambio, en la zona recreativa presenta el crecimiento de pasto irregular, con espacios vacíos.

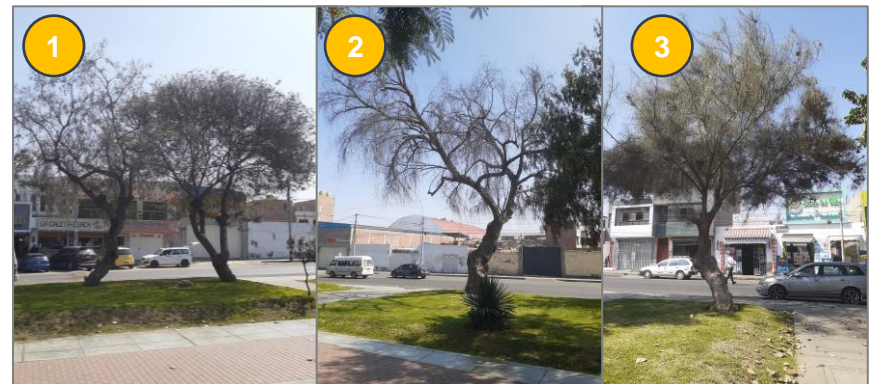
En el tramo 04, algunos de estos arboles se encuentran secos y sin hojas, por lo que se recomendaría talarlos, ya que podrían presentar un peligro para los transeúntes.

IMAGEN 07: Arboles secos

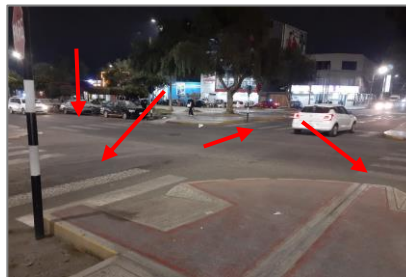
IMAGEN 01: Calle Piura

Actualmente exista la señalización en el pavimento, pero no es visible, en cambio las medidas son de 0.50 m. x 3.00 m., siendo las mínimas como lo indica la normativa.

Los líneas de cruce peatonal deberán ser diseñadas y ubicadas según el MANUAL DE DISPOSITIVOS DE CONTROL DEL TRÁNSITO AUTOMOTOR PARA CALLES Y CARRETERAS de la Dirección General de Caminos y Ferrocarriles - Ministerio de Transportes y comunicaciones.

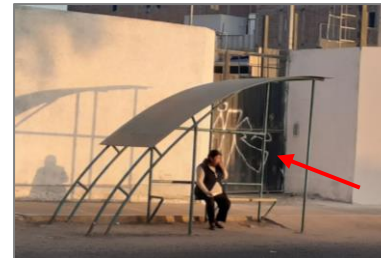
PARADERO 01

- Los paraderos son de una estructura metálica con cubierta liviana, actualmente se encuentran sin mantenimiento por la falta de limpieza y pintura que presentan.
- El paradero 03 del tramo 02, no tiene cubierta desde hace 2 años aproximadamente, también en los paraderos 01, 02 y 05 no tienen la cobertura de fibra de vidrio, por lo que no ha habido pronunciamiento de alguna entidad.

En cuanto a su diseño, se percibe ser una estructura inestable, que actualmente es necesario remodelar.

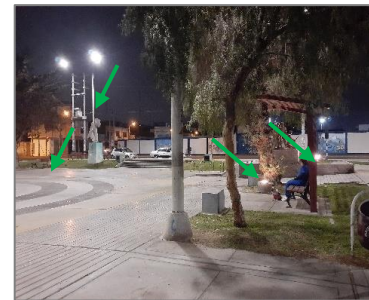
-En cuanto a la luminaria de piso, solo esta en funcionamiento en el paseo de aguas por la calle Cajamarca del tramo 04, los demás aparte de no funcionar están deteriorados mas que todo los que sobresalen del suelo y césped.

IMAGEN 02: Tramo 04 - Iluminación a nivel del suelo en funcionamiento

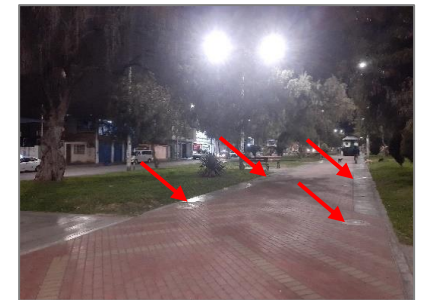
IMAGEN 03: Tramo 04 - Iluminación a nivel del suelo sin funcionamiento

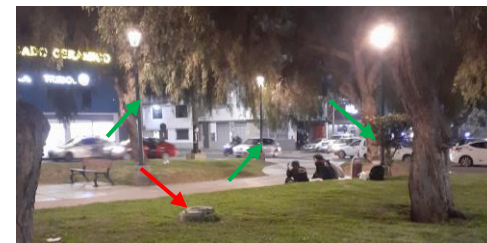
IMAGEN 01: Tramo 01 – luminaria en deterioro

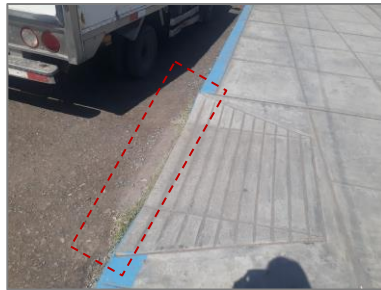
Sin embargo la altura de la vereda llega a variar entre 10 cm a 20 cm, por lo que se vio en algunas rampas que fueron rellenadas al final de la pendiente por asfalto.

IMAGEN 02: Relleno en pendiente
