**“ANÁLISIS MEDIANTE ENSAYOS NO DESTRUCTIVOS DE LA
CARRETERA TA-644, TRAMO: CARRETERA NACIONAL PE-1S
– Emp. TA-642, PARA MEJORA DE LA TRANSITABILIDAD
VEHICULAR, TACNA – 2023”**

**PARA OPTAR:
TÍTULO PROFESIONAL DE INGENIERO CIVIL**

**TACNA – PERÚ
2024**

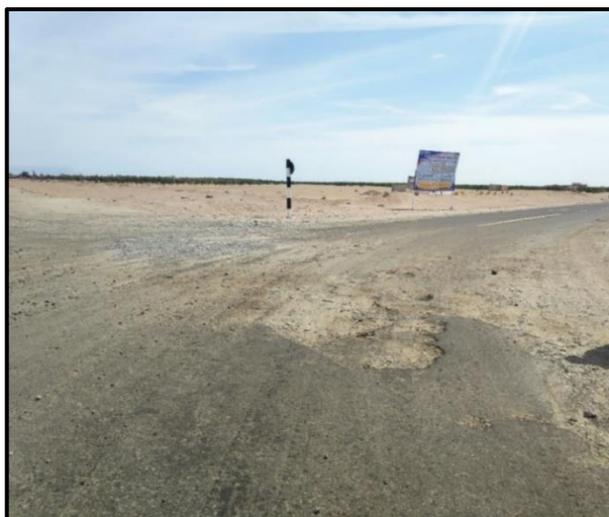
Figura 2

Zona de estudio, en fallas presentes - huecos

Nota. Inicio de la zona de investigación TA-644.

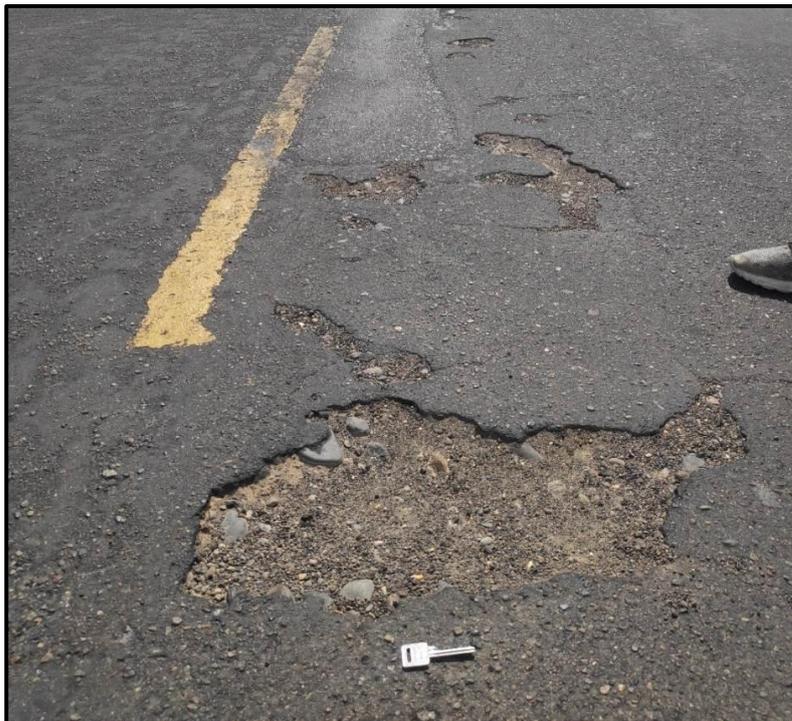
Figura 3

Zona de estudio visualización de huecos de alta severidad

Nota. Falla típica presente en toda la zona de investigación.

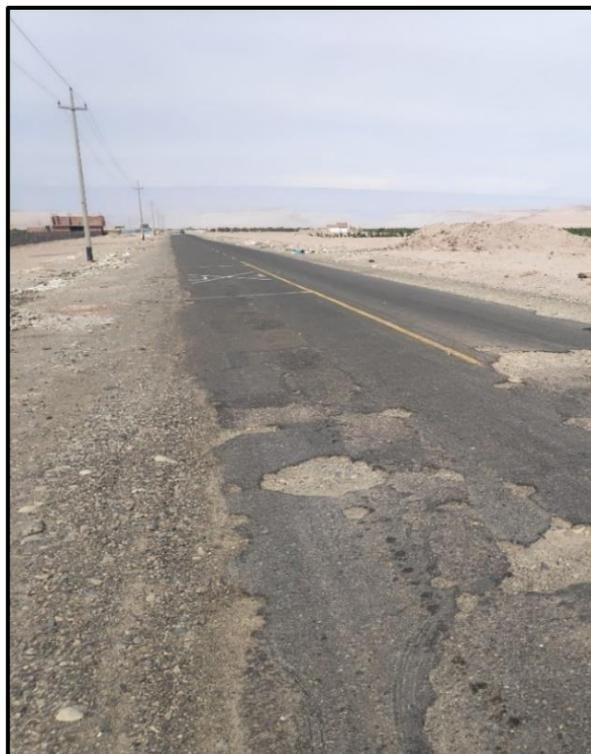
Figura 4

Zona de estudio, aparición de huecos

Nota. Tipo de falla predominante a lo largo de la calzada.

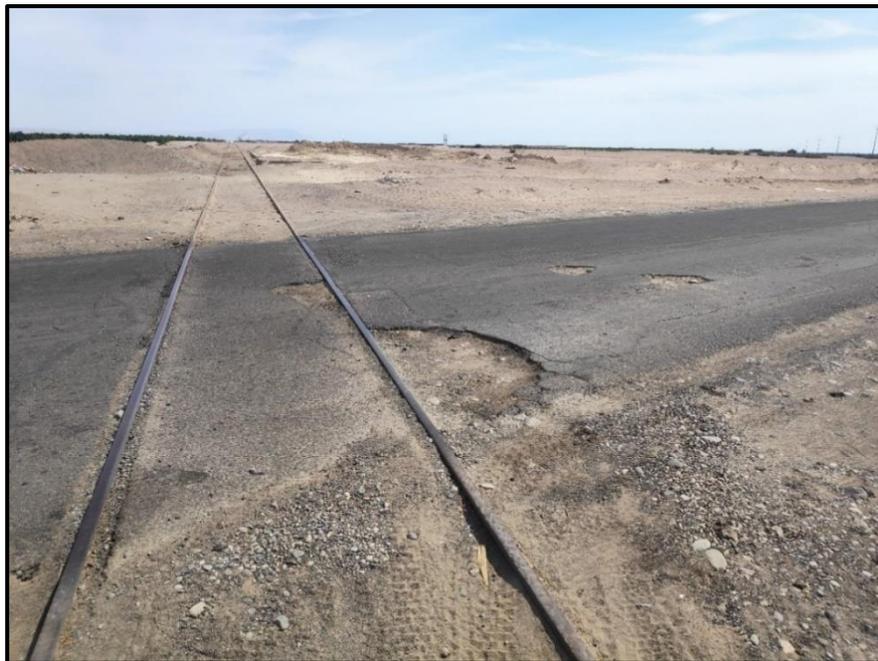
Figura 5

Zona de estudio, cruce de línea férrea

Nota. Se observa deterioro superficial de severidad alta.

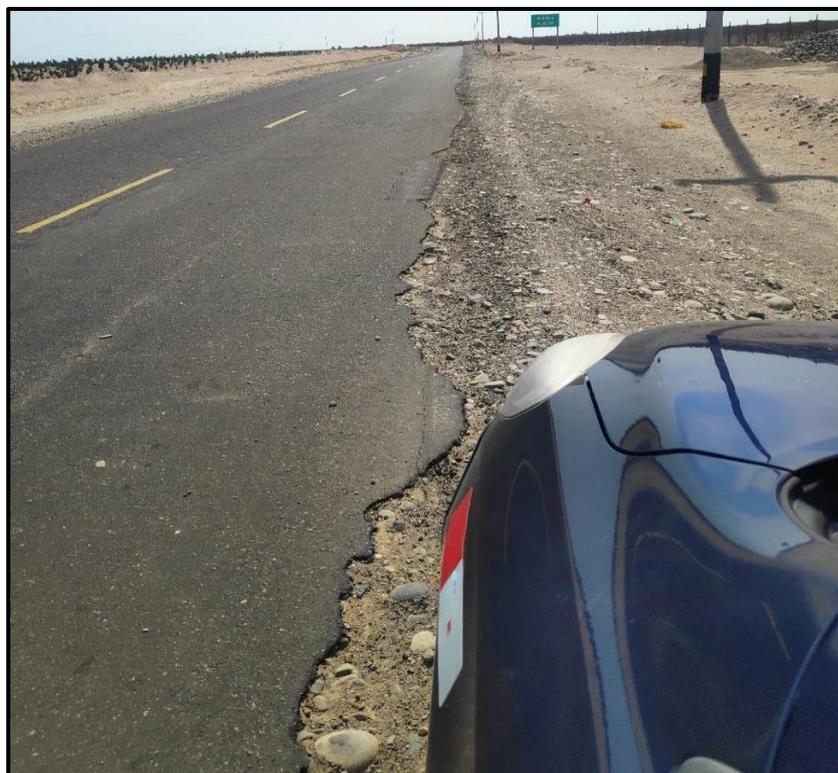
Figura 6

Zona de estudio, condiciones de la calzada - berma

Nota. Se visualiza daños de grieta de borde a lo largo de la calzada.

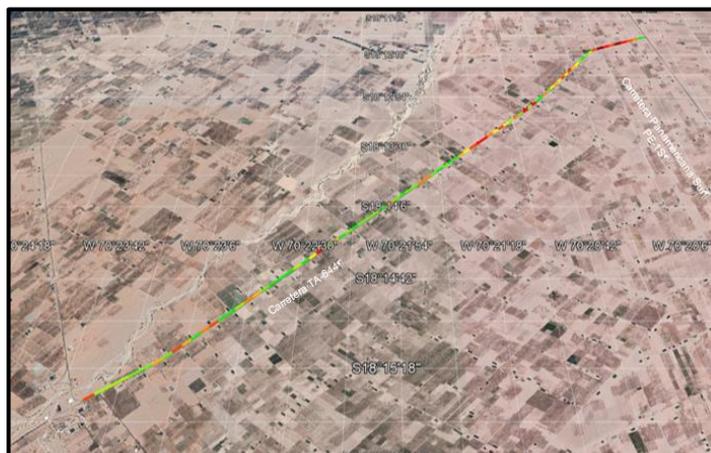
Figura 17

Recorrido utilizando el aplicativo ABAKAL IRI

Nota. Se visualiza de acuerdo al color el nivel de severidad de bajada, en el cual los colores rojos representan un estado malo, amarillo medio y verde bueno

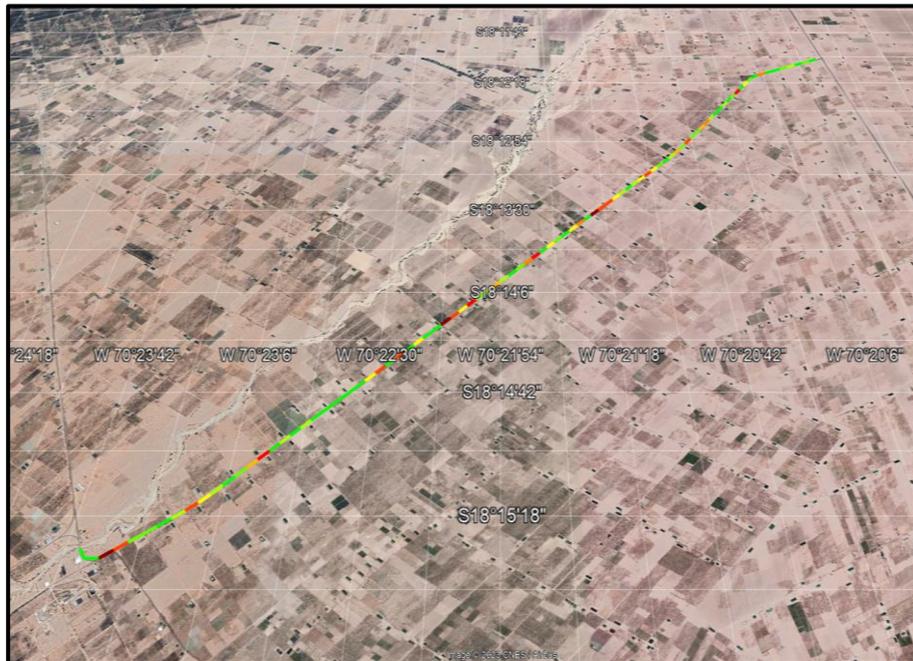
Figura 18

Evaluación del carril de subida carretera TA-644, valores IRI se muestran por colores.

Nota. Se visualiza de acuerdo al color el nivel de severidad de subida, en el cual los colores rojos representan un estado malo, amarillo medio y verde bueno

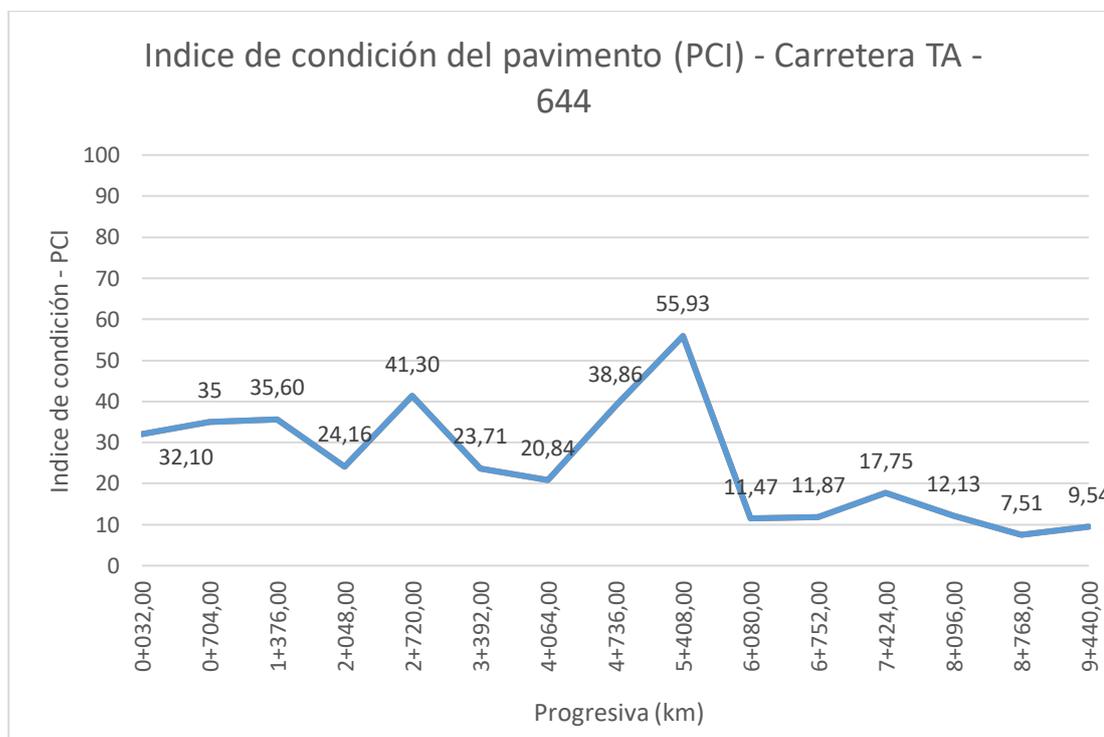
Figura 19

Desplazamiento del valor PCI por progresivas en la calzada total

El PCI resultante de 25,18 %, como se muestra en la tabla 54, indica que el estado del pavimento es deficiente, lo cual requiere una intervención en forma de rehabilitación para la carretera TA-644. Por lo tanto, es fundamental desarrollar una propuesta que incluya espesores adecuados para la estructura del pavimento.
