**“COMPARACIÓN DE LOS METODOS MTC, PCI Y VIZIR  
APLICADO EN LA AV. TELÉGRAFOS,  
CAMANÁ – AREQUIPA, 2023”**

**Bach. DENILSON RAMIN TORRES ZUBIZARRETA**

**Bach. RODRIGO ALONSO NINA CALDERON**

**TACNA – PERÚ**

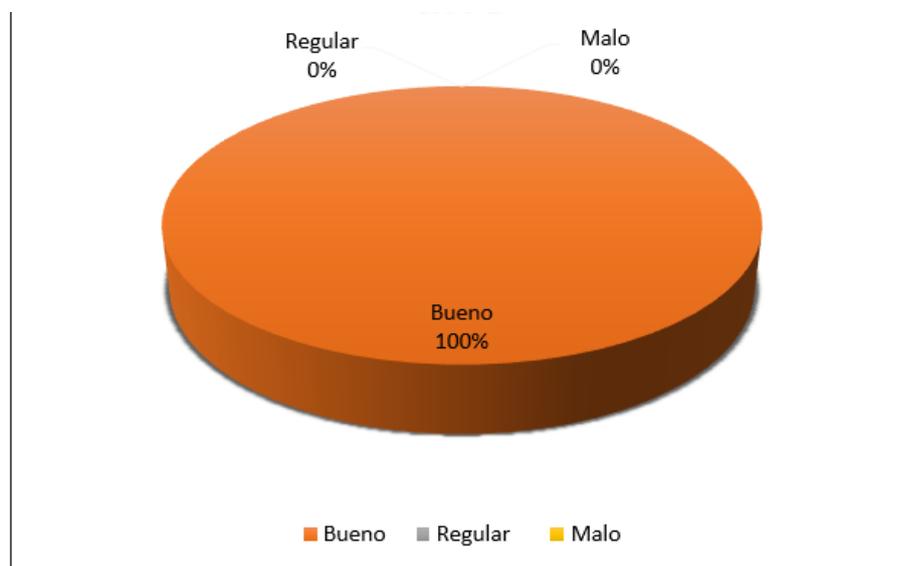
**Figura 13***Porcentaje de condición obtenida con el método MTC*

Los obtenidos a través de la metodología MTC de Perú revelan que la vía con pavimento flexible se encuentra en un estado que requiere un mantenimiento periódico. Este mantenimiento es crucial para sostener la infraestructura, ya que actualmente se ha logrado conservar su condición en un nivel que ha sido calificado como "bueno" (Ver Tabla 20 y Figura 13). Todo esto sugiere una gestión eficiente del mantenimiento, lo que contribuye a la prolongación de la vida útil del pavimento y la seguridad de los usuarios.

*Nota.* Los porcentajes obtenidos indican que tiene una condición buena con un 100%.

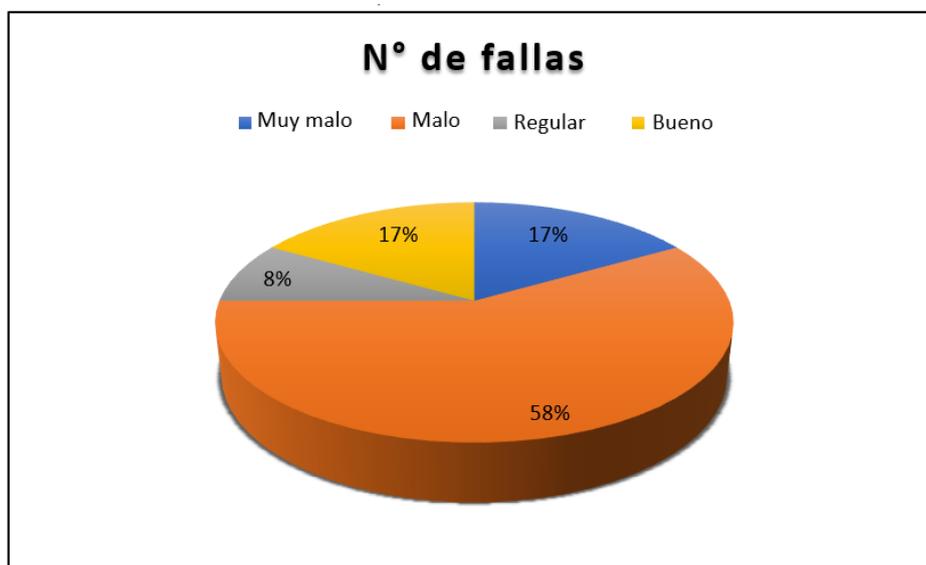
**Figura 28***Condición del pavimento flexible*

*Nota.* Se examinan los porcentajes correspondientes a cada nivel de severidad identificados en los 12 tramos evaluados. Los resultados muestran que el 17% se clasifica como excelente, un 58% como muy malo, el 8% como malo, el 17% como regular y un 17% como bueno.

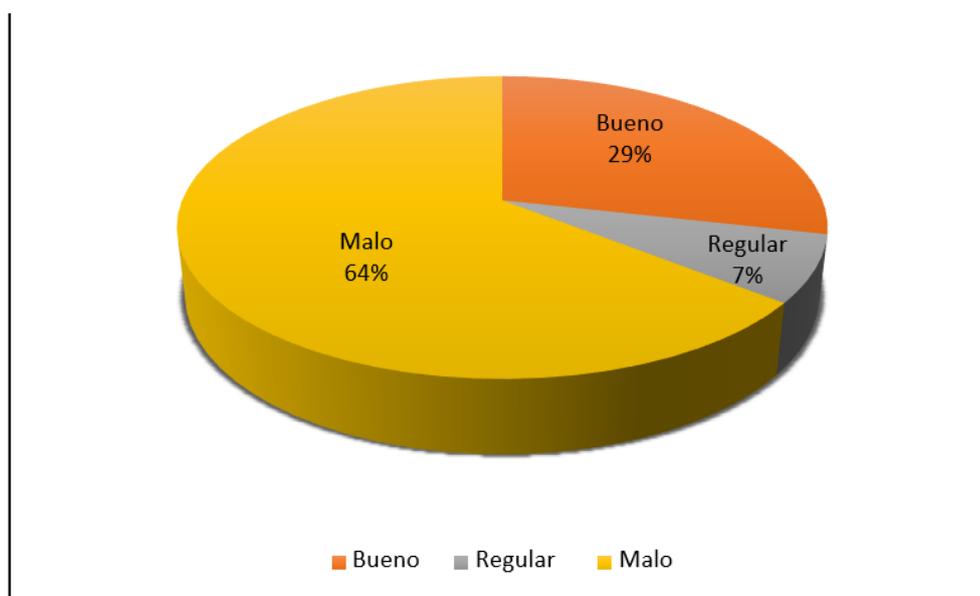
**Figura 44**

*Nota.* Los porcentajes obtenidos indican que tiene una condición buena con un 29%, de regular un 7% y malo con un 64%.
