**UNIVERSIDAD PRIVADA DE TACNA
FACULTAD DE INGENIERÍA
ESCUELA PROFESIONAL DE INGENIERÍA CIVIL**

**“DIAGNÓSTICO DEL NIVEL DE RUGOSIDAD PARA LA
DETERMINACIÓN DE LA TRANSITABILIDAD EN LA AVENIDA
COLLPA, TACNA-2024”**

TÍTULO PROFESIONAL DE INGENIERO CIVIL

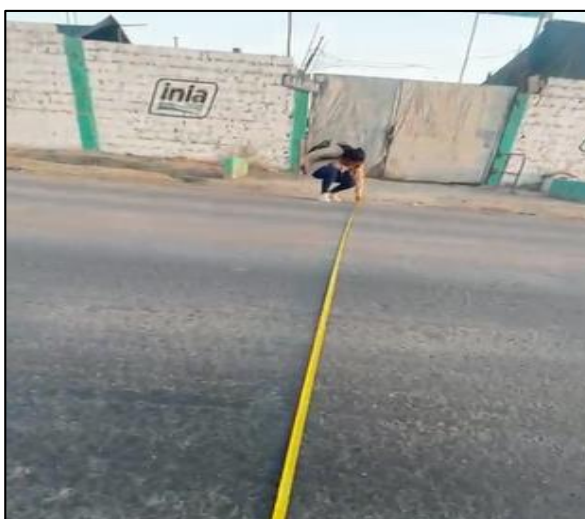
Medición de la vía

Nota. Se muestra la medición realizada con un ancho de camino de 7,10 m dividido en dos carriles en Av. Collpa del Distrito GAL.

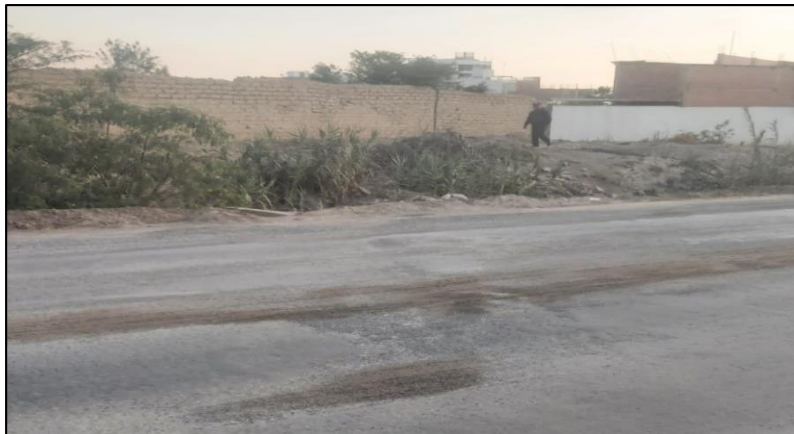
Figura 4*Fallas presentes de la vía de estudio*

Durante el estudio de la Avenida Collpa, se identifican varias fallas en el pavimento flexible, las cuales son características de vías con alto tráfico vehicular y falta de mantenimiento adecuado. Estas fallas afectan directamente la rugosidad de la superficie y, por ende, la comodidad y seguridad de los conductores que transitan por la vía. En la Figura 4 se presentan las principales fallas observadas en el pavimento, lo que evidencia el deterioro significativo de la calzada en el tramo evaluado.

Nota. Se muestra el pavimento flexible con presencia de fallas en la Av. Collpa del Distrito GAL.

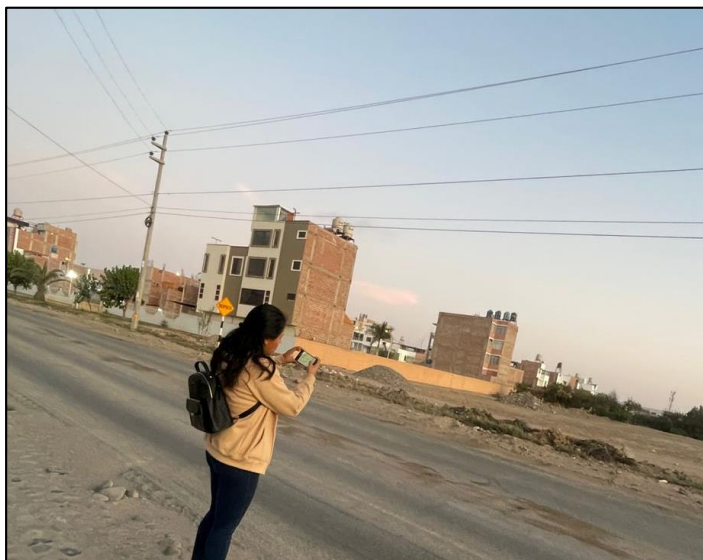
Figura 5*Recopilación de imágenes del estado de la vía*

Como parte del diagnóstico del estado actual de la Avenida Collpa, se llevó a cabo una recopilación fotográfica de las condiciones de la vía. Este proceso permite documentar visualmente el deterioro existente y complementar el análisis técnico con evidencia gráfica del estado del pavimento. En la Figura 5 se muestra la recolección de imágenes durante el recorrido del tramo de estudio, donde se observan las condiciones generales de la vía.

Nota. Se realizó la compilación de imágenes sobre el deterioro existente en el tramo de estudio en la Av. Collpa del Distrito GAL.

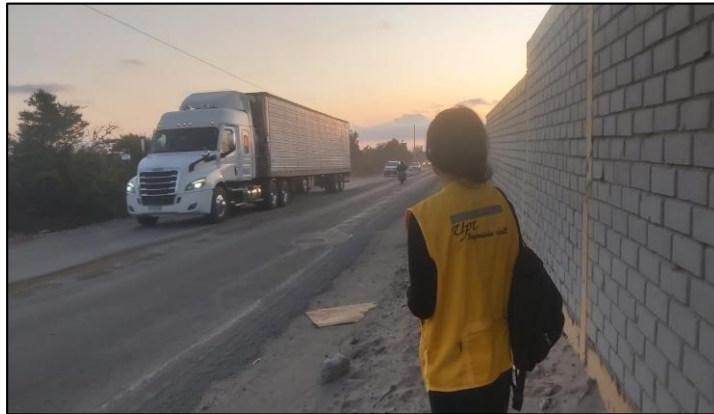
Reconocimiento de la vía de estudio

Como parte del análisis detallado de la Avenida Collpa, se realizó un reconocimiento completo de la vía para observar de cerca las condiciones de la calzada, el tráfico vehicular y otros factores que impactan en la transitabilidad. Este recorrido permitió identificar las principales zonas afectadas por el desgaste del pavimento y el flujo constante de vehículos pesados. En la Figura 6 se muestra el proceso de reconocimiento de la vía, donde se observa la presencia de vehículos de gran tamaño que transitan por la zona estudiada.

Nota. Se realizó en recorrido total del tramo de estudio en la Av. Collpa del Distrito GAL.
