**INFORME DE TESIS:**

**“ANÁLISIS DE RIESGO DE LAS OBRAS DE ARTE Y DRENAJE  
EN LA CARRETERA TACNA-TARATA DEL  
KM 40 + 000 AL KM 60 + 000”**

2018

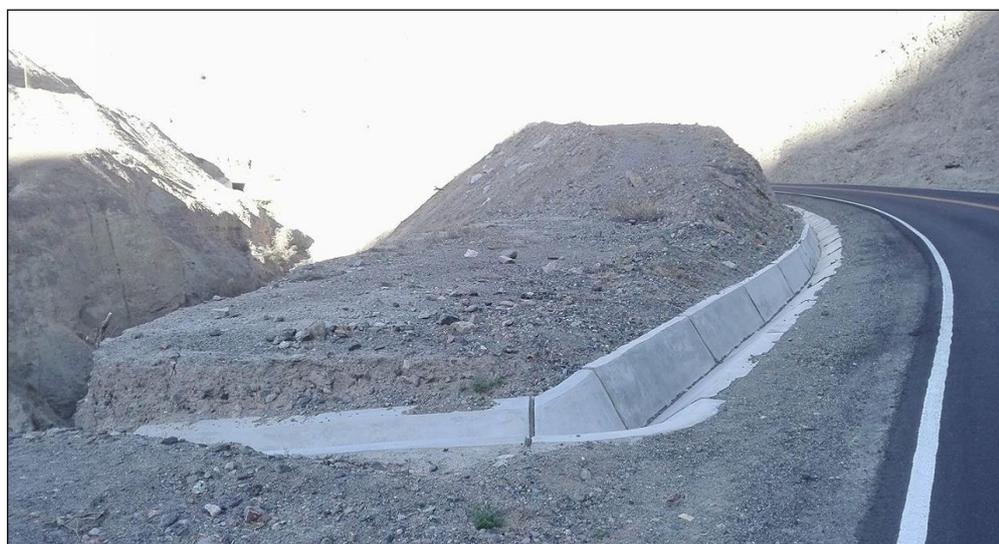
**FIGURA N° 12:**

Vista de la cuneta N° 02, posible desprendimiento de rocas que puedan interrumpir el paso del flujo.

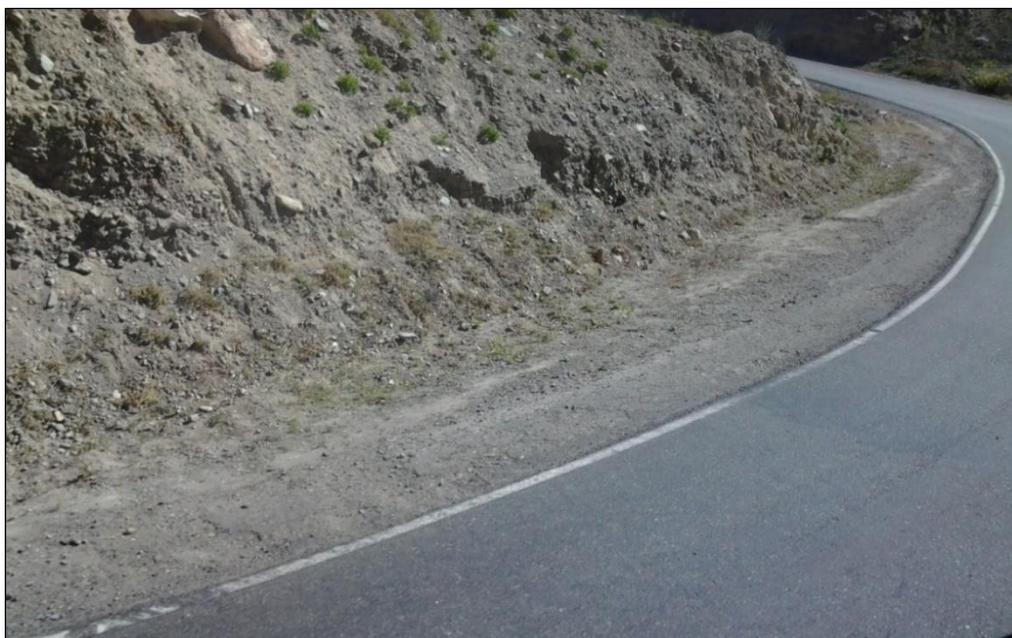
**FIGURA N°14:**

Culminación del Drenaje longitudinal de la Cuneta N°03., presencia de surcos y drenaje natural.

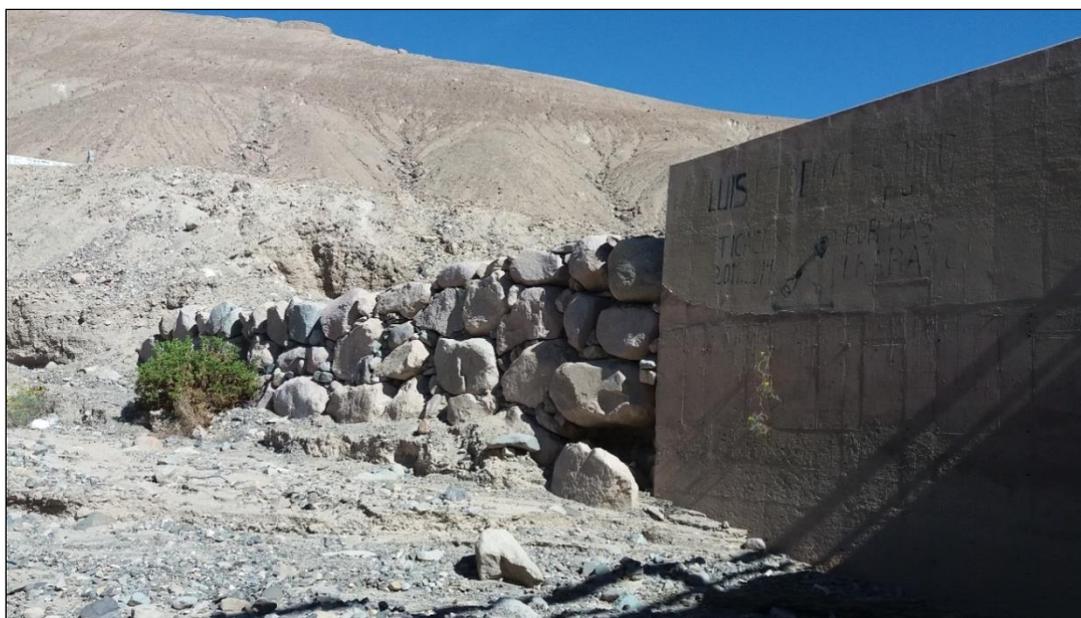
**FIGURA N° 18:**

Se observa un enrocado defectuoso

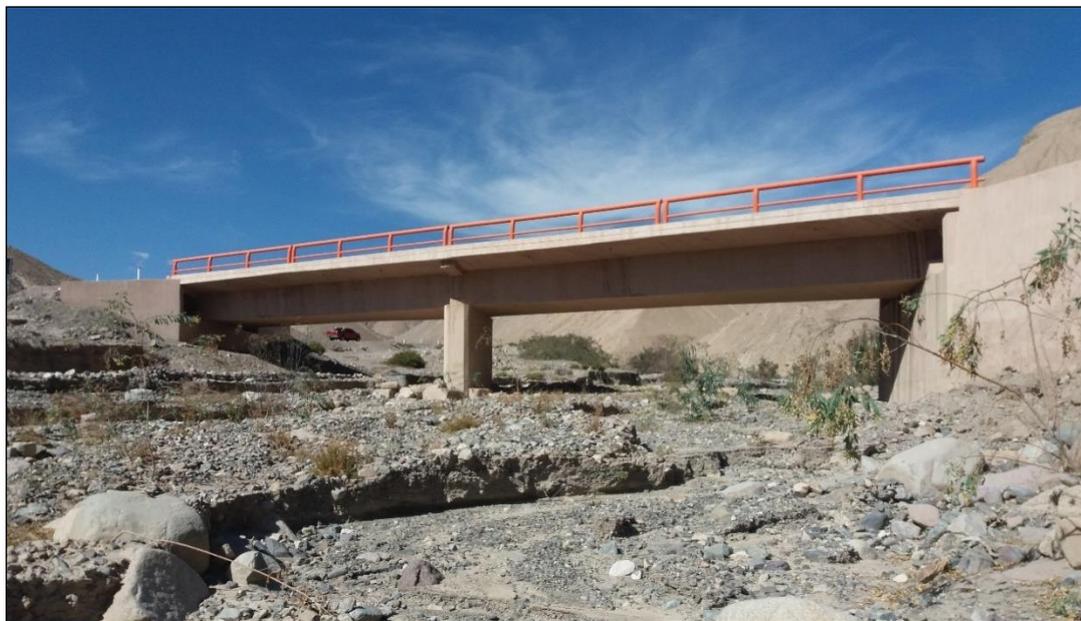
**FIGURA N° 19:**

Presencia de rocas en el cauce.

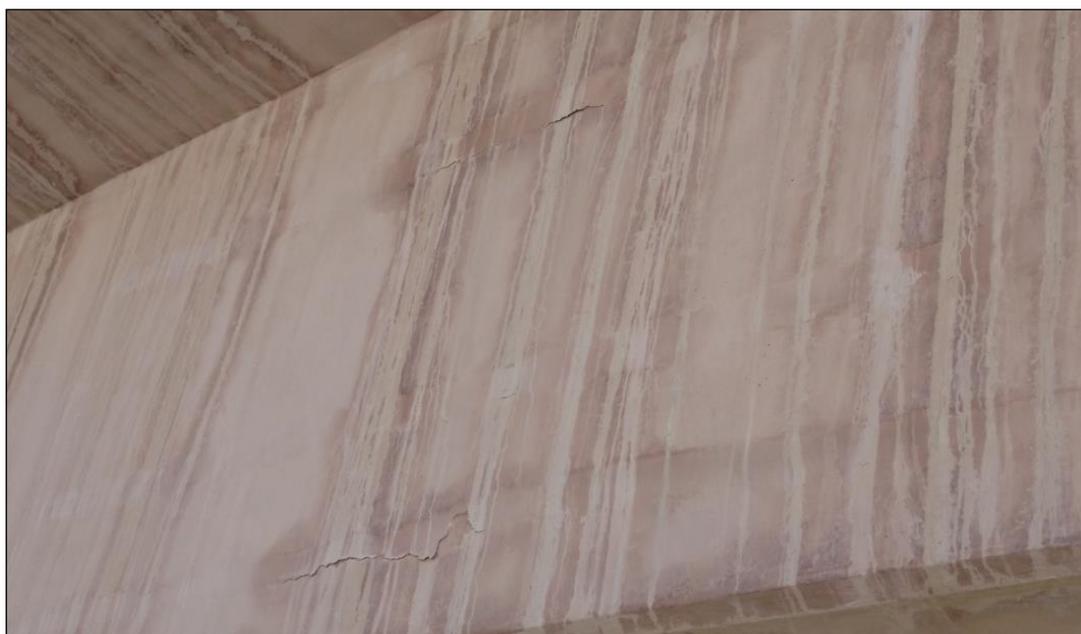
**FIGURA N° 20:**

Se observaron fisuras en la estructura.

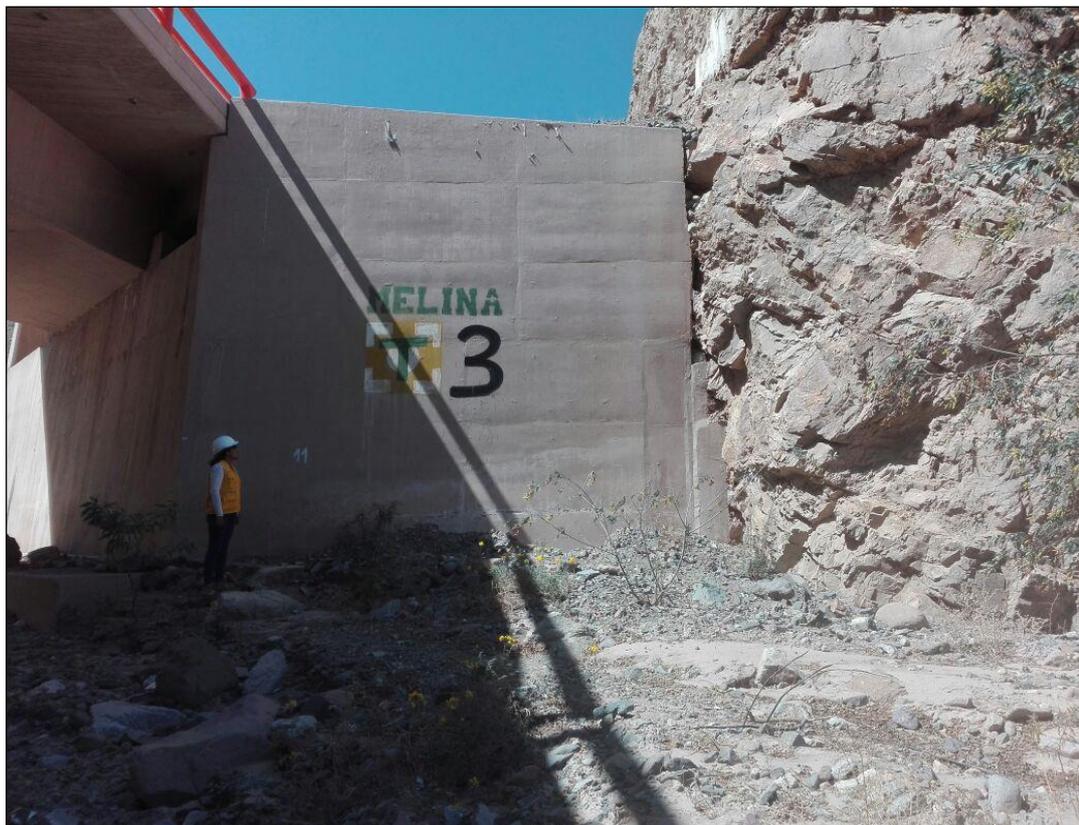
**FIGURA N°24:**

Socavación en los pilares y cambio de dirección del cauce con respecto al puente.

<b>AMENAZA</b>	- Eventos Sísmicos (Terremotos o Sismos de gran magnitud) - Fenómeno del Niño.	<b>VULNERABILIDAD</b>	Esta ubicado en zonas de ocurrencia periódica de huaycos y estan construidos sobre suelos inestables. Y la socavación en los pilares.
<b>RIESGO</b>	Aislamiento total de esta zona con el resto del Distrito Paralización del Desarrollo Económico Local de estas zonas productivas. Transporte Público y Privado en deterioro.	<b>DESASTRE</b>	Pérdidas de vidas humanas, heridos. Daños o pérdida de vehículos. Interrupción del tránsito.
<b>RECOMENDACIONES</b>		Una solución para la protección de pilares de puentes para evitar la socavación, seria la colocación de mantos de escollera alrededor del pilar. Esto ayudaría en la protección eficaz y versátil, ofreciendo la facilidad de reposición o flexibilidad por reacomodo de sus elementos ante una erosión imprevista.

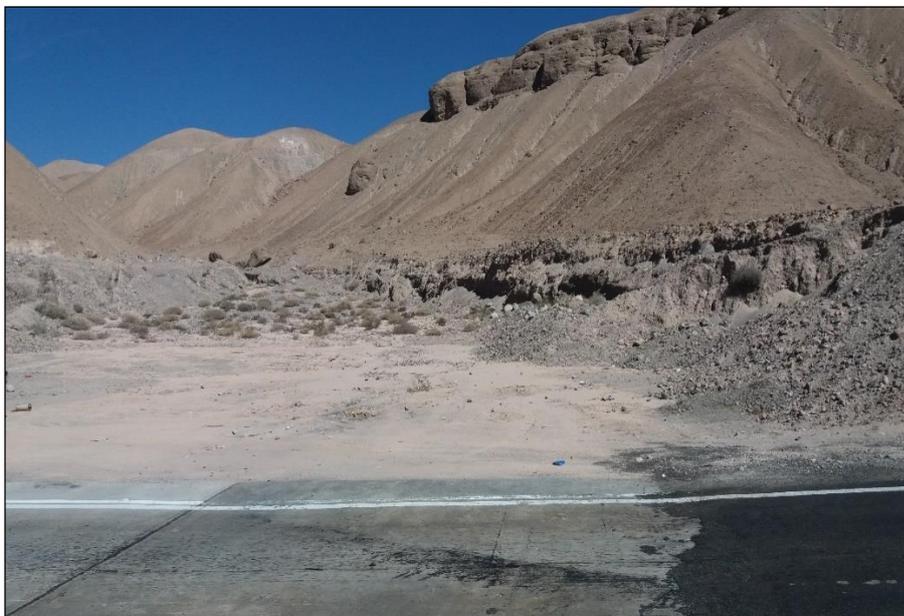
**FIGURA N° 27:**

Vista Aguas Arriba, se muestra una colmatación vegetal, el eje de la quebrada no se encuentra alineada con la ubicación del Badén.

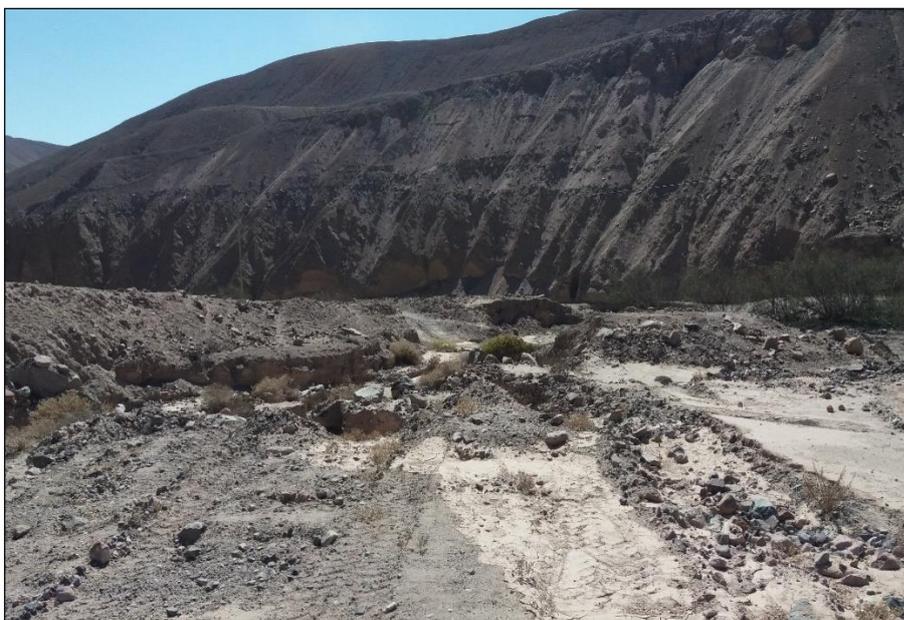
**FIGURA N° 28:**

Vista de Badén Aguas Abajo, se muestra en esta vista que el eje de la quebrada no se encuentra alineada con el eje del Badén en forma transversal.

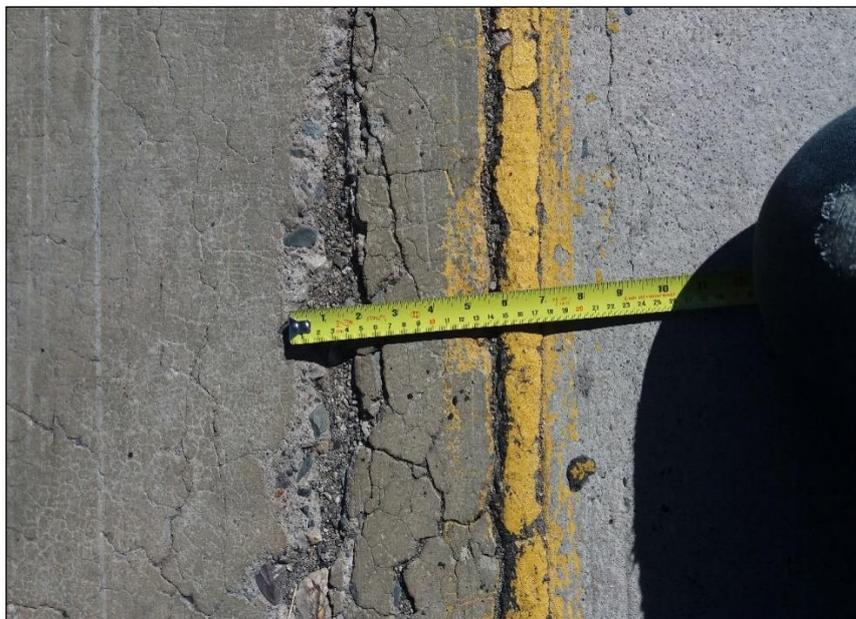
**FIGURA N° 29:**

Se observaron grietas de 5 mm.

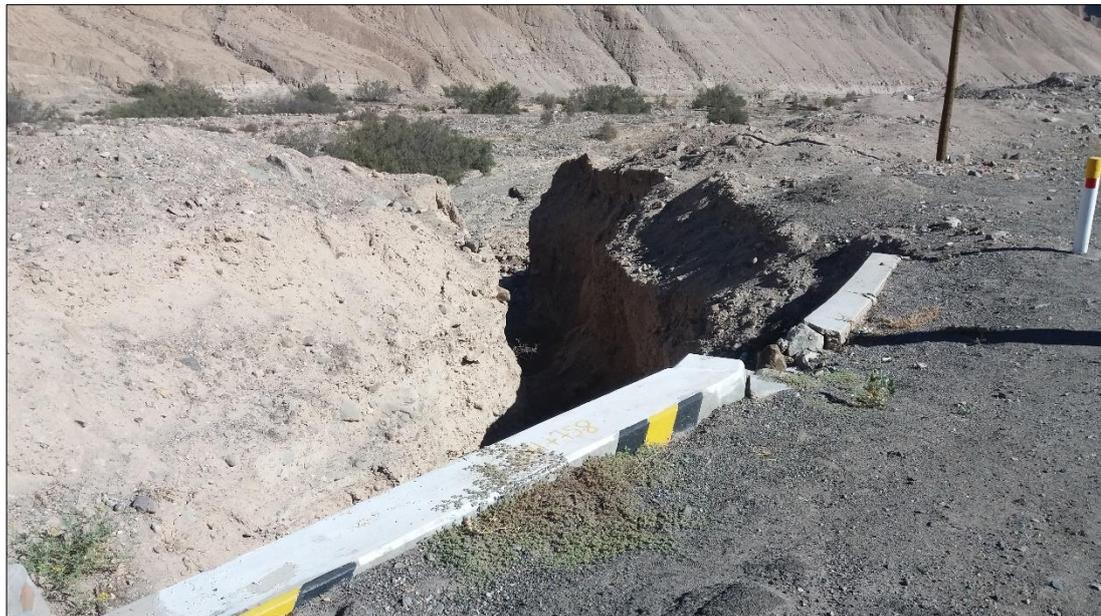
**FIGURA N° 42:**

Vista aguas abajo de la alcantarilla N°04, se observa socavación.

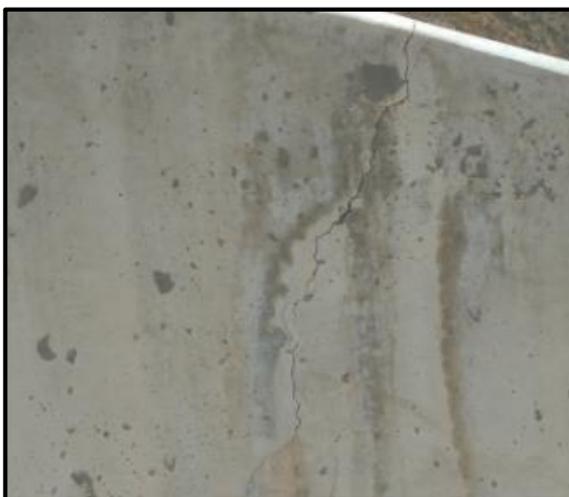
**FIGURA N° 59:**

Grietas verticales en el cabezal de salida de la alcantarilla N°09.
