UNIVERSIDAD PRIVADA DE TACNA
FACULTAD DE INGENIERÍA

INFORME DE TESIS

**“COMPORTAMIENTO A CARGA LATERAL CÍCLICA DE UN
MURO DE ALBAÑILERÍA CONFINADA CONSTRUIDA CON
LADRILLO BLOCKER II - ESPÉCIMEN MBAT- 05”**

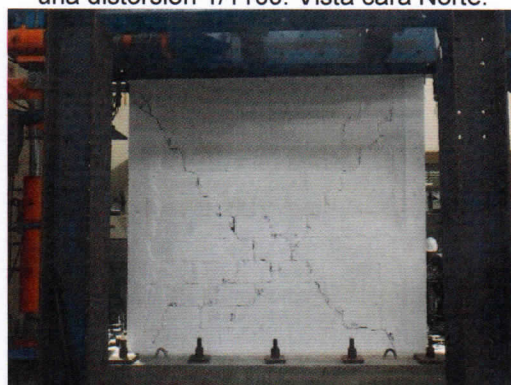
Foto 4. Continuación de grietas diagonales y aparición de nuevas grietas diagonales en la parte inferior oeste y superior este en el mortero para una distorsión 1/800. Vista cara Sur.

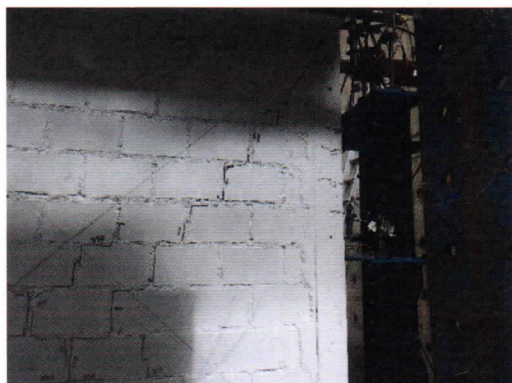
Foto 5. Aparición de grietas en la esquina del ladrillo cerca de la diagonal y desprendimiento de un pequeño pedazo para una distorsión de 1/550 vista cara Norte.

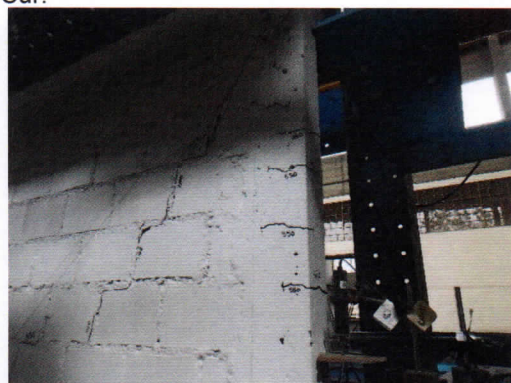
Foto 6. Aparición de grietas por flexión en la parte media y superior de la columna Oeste para una distorsión de 1/550.

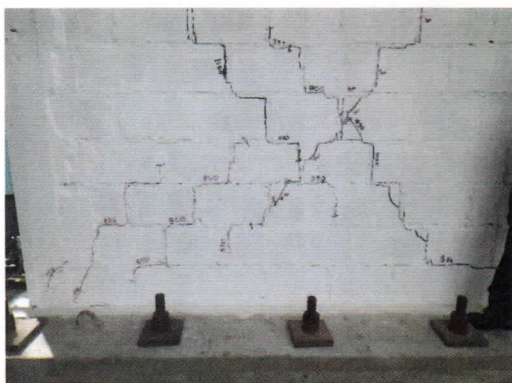
Foto 7. Continuación de grietas diagonales y aparición de una pequeña grieta nueva en la esquina inferior Oeste, vista cara Sur para una distorsión de 1/550.

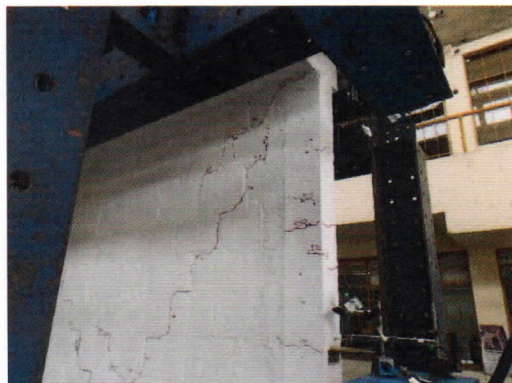
Foto 9. Aparición de grietas por flexión en la parte superior de la columna Este para una distorsión de 1/550.

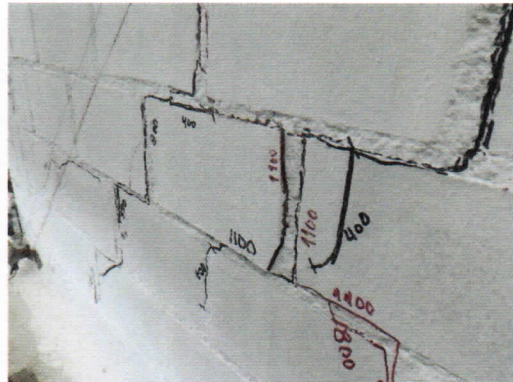
Foto 14. Comienza a separarse un ladrillo en la parte central de la cara Norte en el 1° ciclo para una distorsión de 1/300.

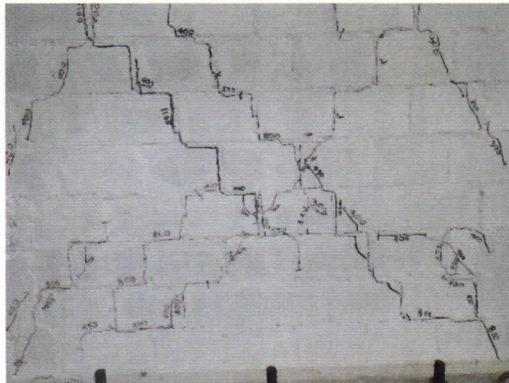
Foto 15. Aparición de pequeñas grietas (en su mayoría continuaciones de grietas diagonales anteriores) en la parte central de la cara Sur para una distorsión de 1/300.

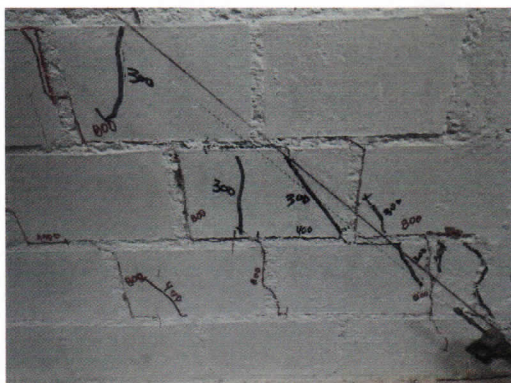
Foto 19. Aparición de pequeñas grietas verticales en la parte inferior Oeste de la cara Norte para una distorsión de 1/300 en el 2° ciclo.

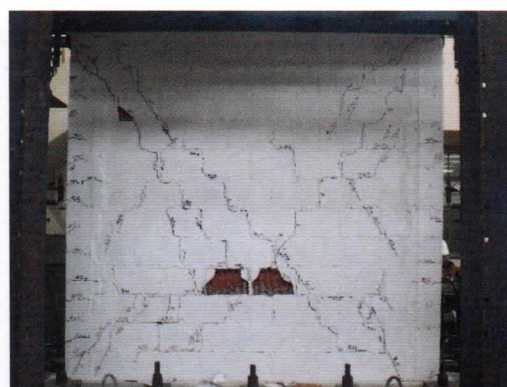
Foto 24. Desprendimiento del ladrillo al Oeste del ladrillo de la Foto 20 en la cara Sur para una distorsión de 1/300 al realizar la descarga del 2° ciclo.

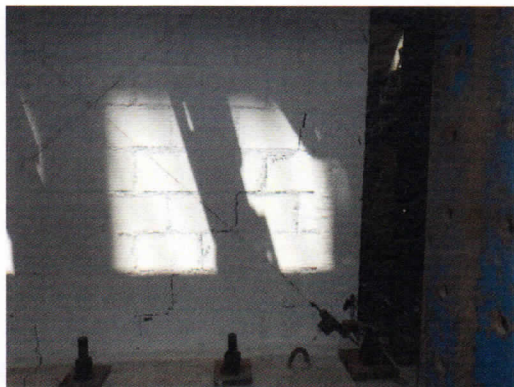
Foto 36. Formación de grietas diagonales en el mortero hasta antes de la parte central en la parte inferior Oeste de la cara Norte para una distorsión 1/1500.

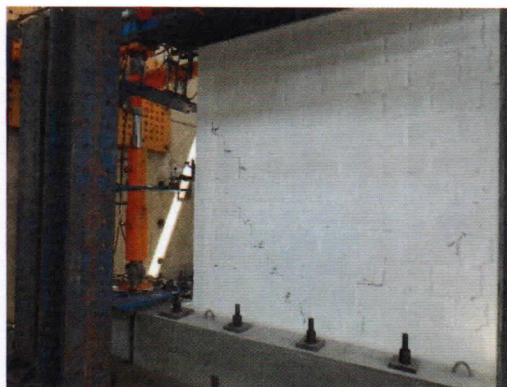
Foto 37. Formación de grietas diagonales en el mortero hasta antes de la parte central en la parte superior e inferior Oeste de la cara Sur para una distorsión 1/1500.

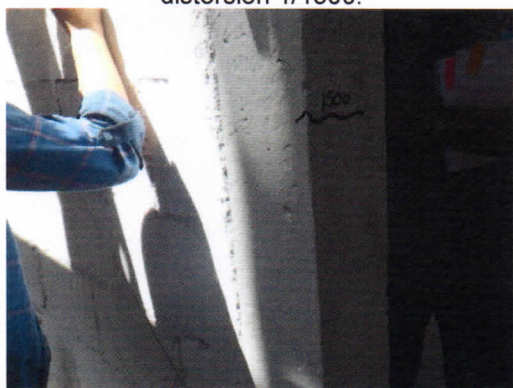
Foto 38. Aparición de primera grieta en la parte central de la columna Oeste para una distorsión 1/1500.

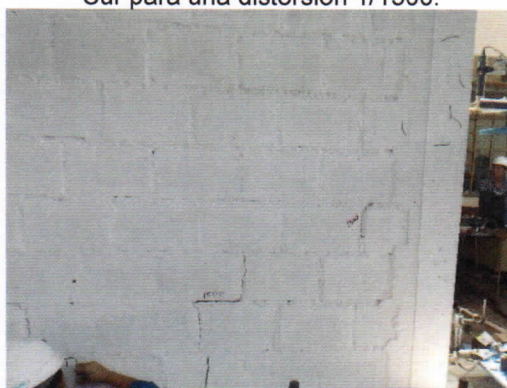
Foto 39. Formación de pequeñas grietas diagonales en el mortero en la parte inferior Este de la cara Sur para una distorsión 1/1500.

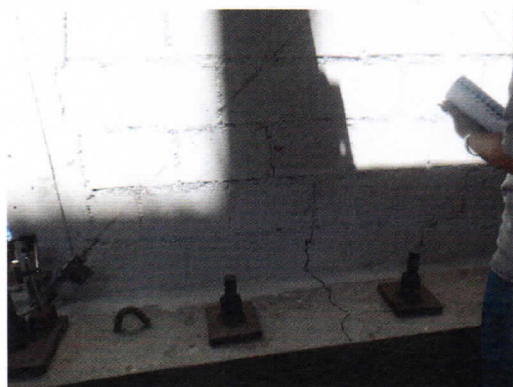
Foto 40. Formación de pequeña grieta diagonal en el mortero en la parte inferior Este de la cara Norte para una distorsión de 1/1500.

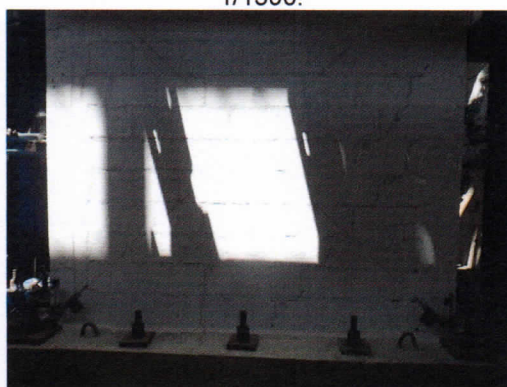
Foto 41. Formación de grietas diagonales en el mortero y primera grieta en ladrillo en la parte superior Este y Oeste de la cara Norte para una distorsión 1/1500.

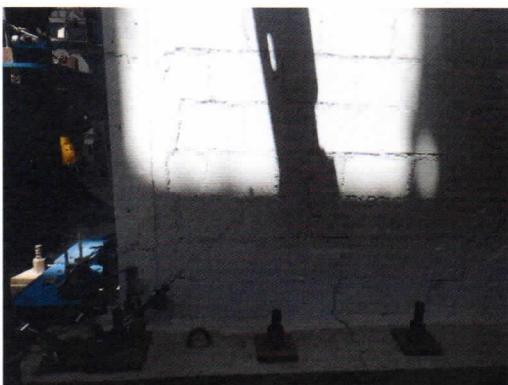
Foto 46. Continuación de grietas diagonales en el mortero en la parte inferior Este de la cara Norte para una distorsión de 1/1100.

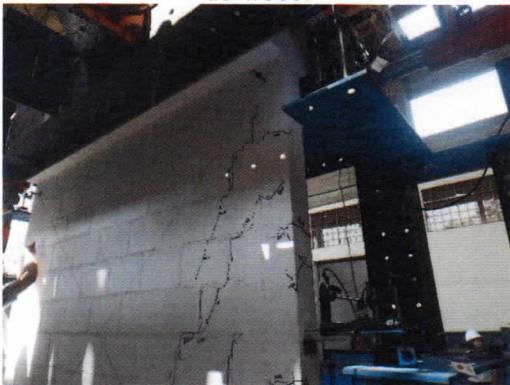
Foto 52. Formación de grietas horizontales en la parte superior de la columna Oeste para una distorsión de 1/800.

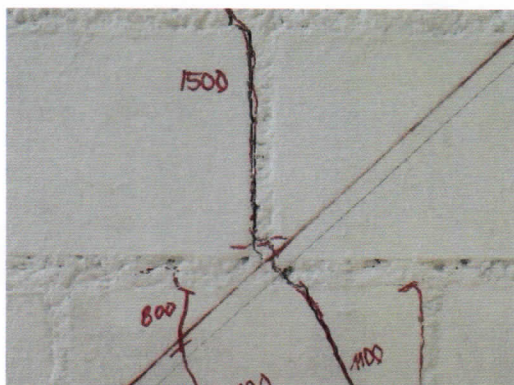
Foto 60. Desprendimiento de tapa del ladrillo con el mortero al lado inferior Este de la cara Norte para una distorsión de 1/550

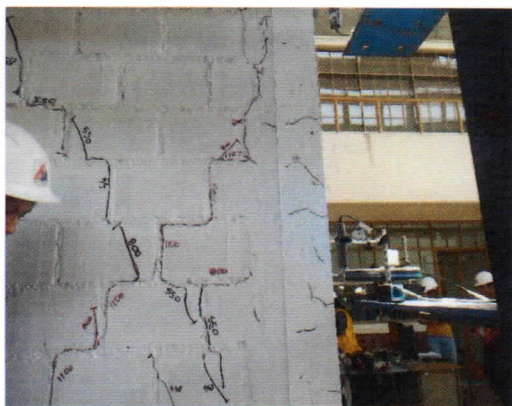
Foto 62. Formación de grietas diagonales en el lado Este de la cara Sur para una distorsión de 1/550.

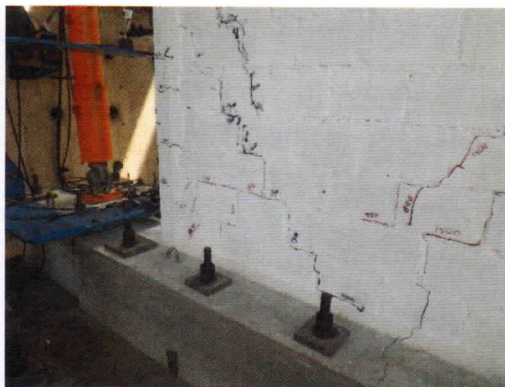
Foto 63. Formación de grietas diagonales en la parte inferior Oeste de la cara Sur para una distorsión de 1/550.

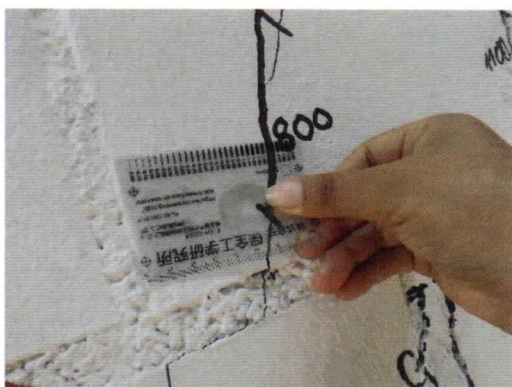
Foto 64. Espesor de grieta de 1.60mm en ladrillo de la cara Norte para una distorsión de 1/400.

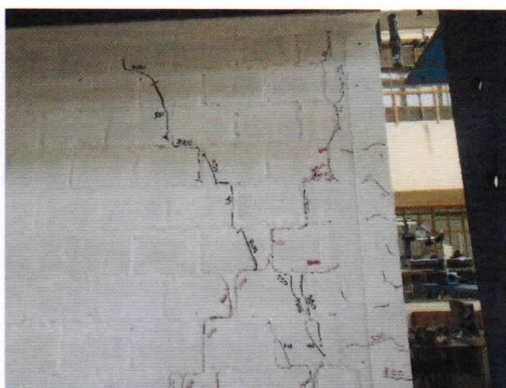
Foto 69. Continuación de grietas diagonales en el lado Este de la cara Sur para una distorsión de 1/400.

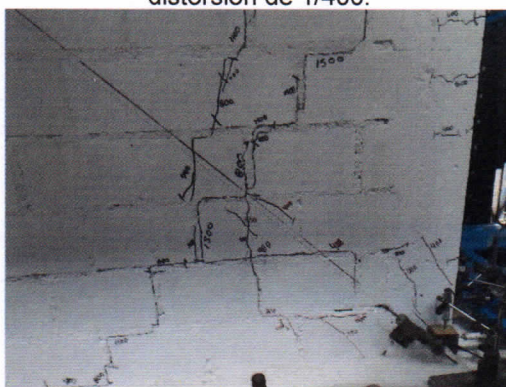
Foto 71. Formación de grietas diagonales en la parte inferior Oeste de la cara Norte para una distorsión de 1/400 en el 2º ciclo.

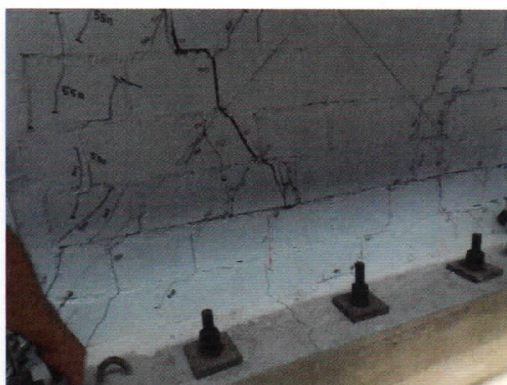
Foto 73. Desprendimiento de ladrillo en la zona inferior Este de la cara Norte para una distorsión de 1/300.

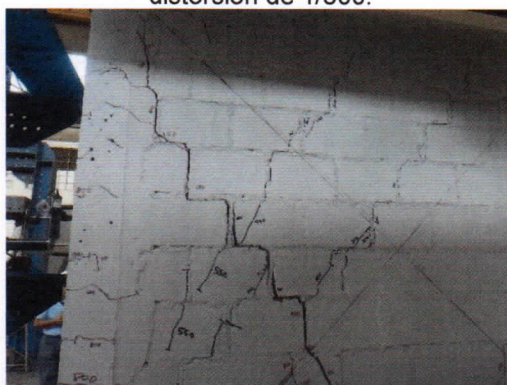
Foto 75. Formación de grietas diagonales en la parte superior central de la cara Norte para una distorsión de 1/300.

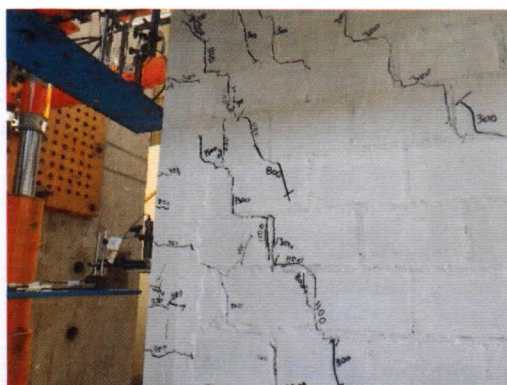
Foto 77. Formación de grietas diagonales en la parte superior Oeste de la cara Sur para una distorsión de 1/300.

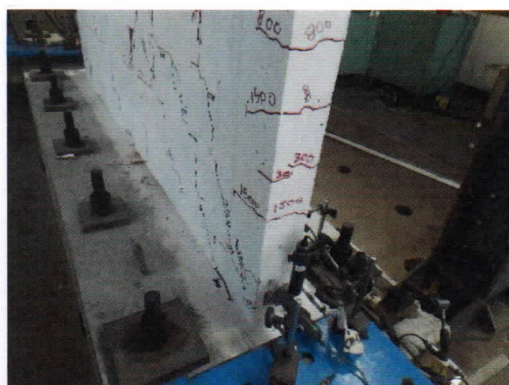
Foto 79. Separación de ladrillo con mortero a lo largo de grieta diagonal en la parte Este de la cara Norte para una distorsión de 1/300.

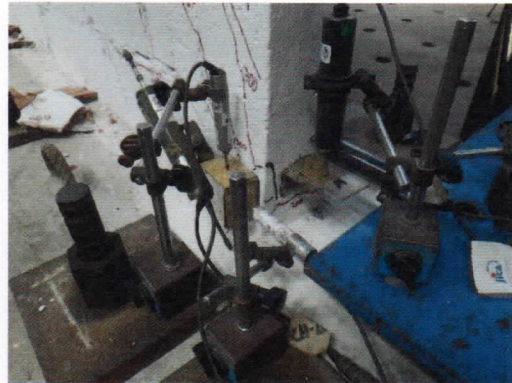
Foto 85. Formación de grieta en la parte inferior de la columna Este para una distorsión de 1/200.

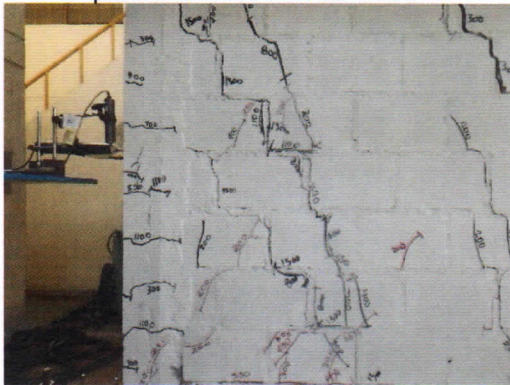
Foto 86. Formación de grietas diagonales en la parte Oeste de la cara Sur para una distorsión de 1/200.

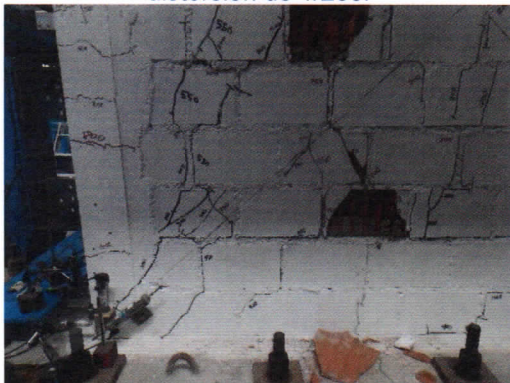
Foto 88. Desprendimiento de ladrillo en la parte inferior Este de la cara Norte para una distorsión de 1/200.

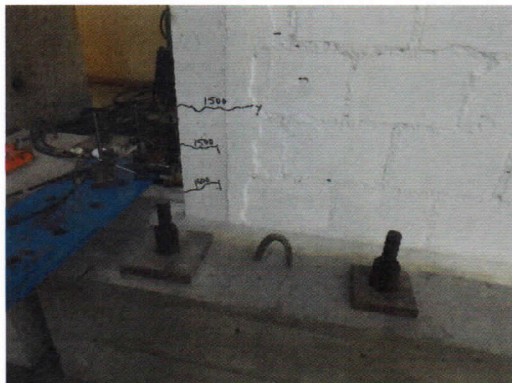
Foto 101. Formación de las primeras grietas en la cara sur del talón de la columna Oeste para una distorsión 1/1500.

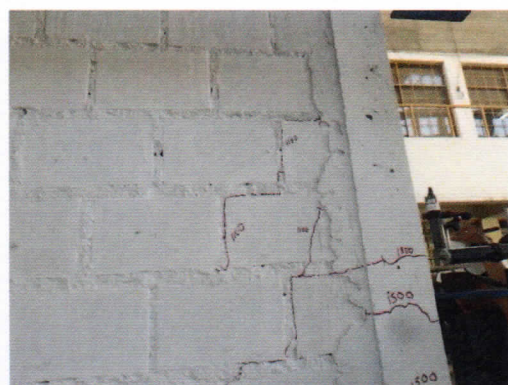
Foto 106. Continuación de grietas en el mortero y en las columnas de la cara Norte y Sur para una distorsión 1/1100.
