UNIVERSIDAD PRIVADA DE TACNA

“Proyecto de Restauración, Puesta en Valor y Propuesta de Anteproyecto Arquitectónico de la Casa Portilla y los Inmuebles adyacentes N° 240, 262, 260, 258 y 256, ubicados en la Ca. San Martín, para fortalecer y mejorar la vida e imagen urbana en el Paseo Cívico de Tacna”

Tesis para optar el título profesional de Arquitecto

TACNA-2018

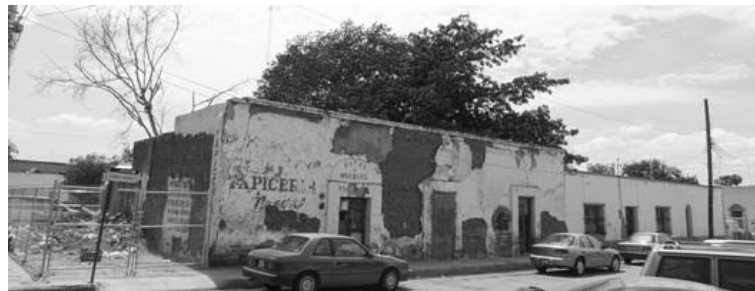
Figura 1. Inmueble a preservar y terreno para la construcción del edificio nuevo que complementará a la edificación antigua **Fuente:** Archdaily

“El inmueble se compone de dos construcciones de distintas épocas, la más antigua con un antecedente en su escritura de 1890, la cual cuenta con muros de adobe de 60 cm. de espesor, vigas de madera y techos de carrizo. La segunda construcción con fechas

aproximadas a 1950, con un sistema constructivo distinto a base de tabiques y armados de concreto, también con un diseño arquitectónico propio de la región.”³ (Mini Clubman, 2014)

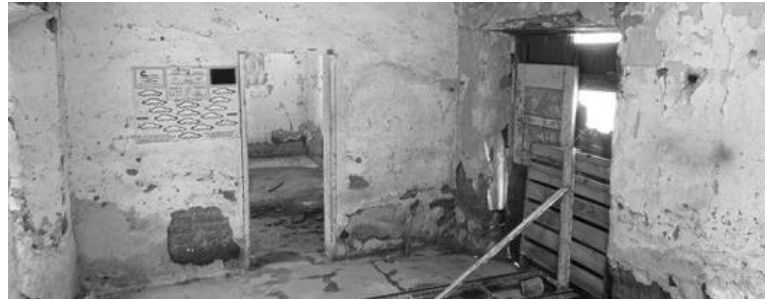
Figura 2. Fotografía interior del Inmueble antes de la intervención **Fuente:** Archdaily

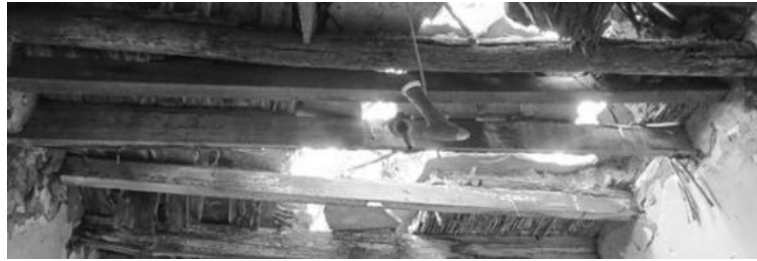
Figura 4. Techo a extraer, por el estado grave en el que se encontraba.
Fuente: Archdaily

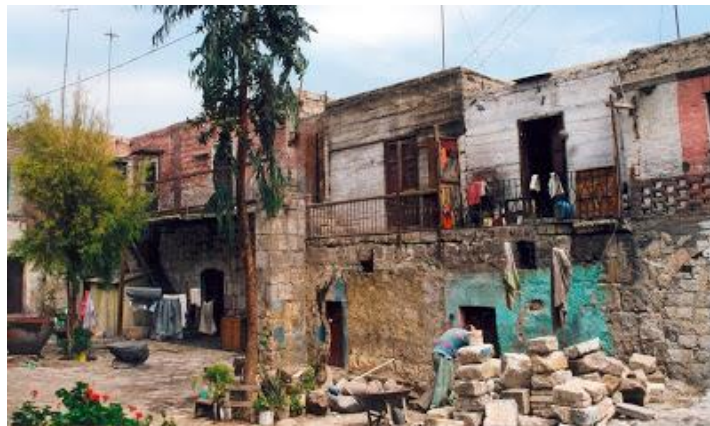
Figura 16.Fotografía del Patio Principal de “La Cabezona” antes de la intervención.
Fuente: <http://moleskinearquitectonico.blogspot.pe>

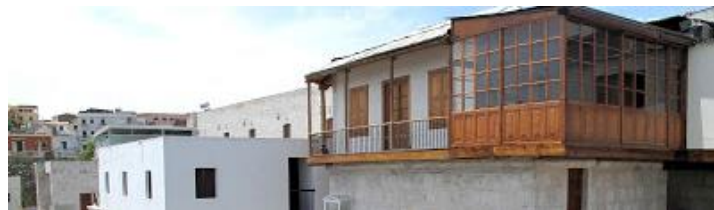
Figura 18. Después de la restauración del primer patio
Fuente: <http://moleskinearquitectonico.blogspot.pe>

El conjunto se organiza en torno a dos patios, sutilmente comunicados por un amplio zaguán. Dada la topografía, hacia la calle Bolognesi se ubica una barra de tres niveles, mientras que el resto de edificaciones son de dos niveles. El material predominante es una piedra volcánica blanca, que en Arequipa se le llama "sillar" (aunque en realidad un "sillar" es un bloque de piedra labrada usada en una Construcción).¹⁵

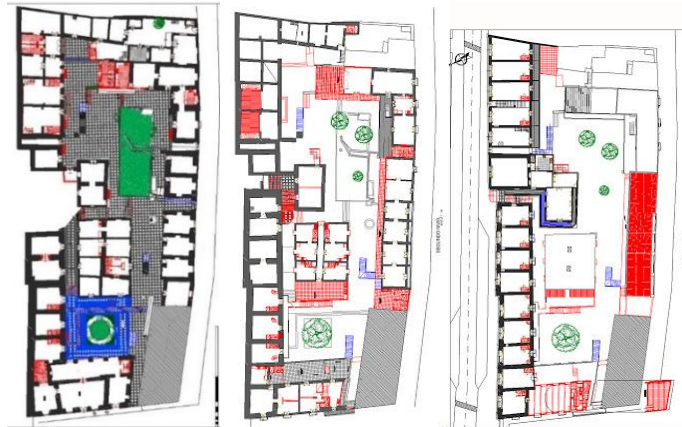
Figura 19 Plano de distribución, indicando con colores el área restaurada, conservada y obra nueva. (negro-conservación)(azul-restauración) (rojo -obra nueva). **Fuente:** <http://moleskinearquitectonico.blogspot.pe>

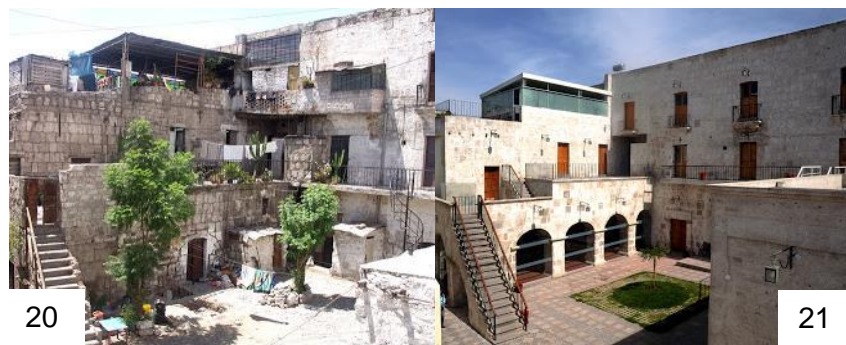
Figura 20. Antes de la restauración. **Fuente:** <http://moleskinearquitectonico.blogspot.pe>

Figura 21. Después de la restauración de las edificaciones en torno al segundo patio. **Fuente:** <http://moleskinearquitectonico.blogspot.pe>.

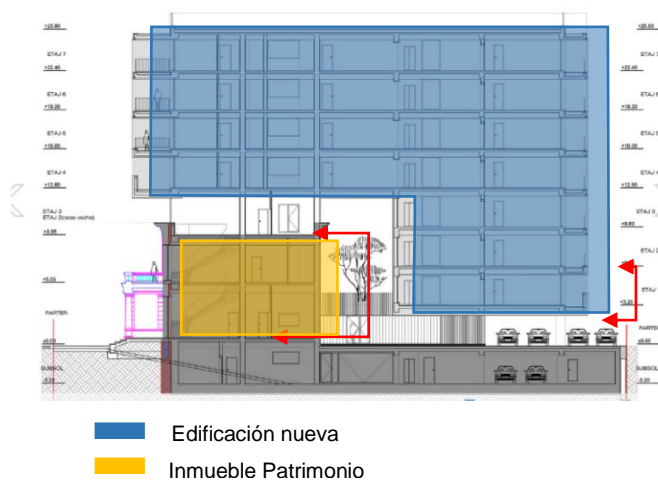
El proyecto cuenta con espacios cerrados, pero mantienen una conexión visual con el entorno, comprendidos por oficinas, departamentos, comprende la gran parte del programa y espacios abiertos como las terrazas en los departamentos. Todos estos respondiendo a formas rectas, minimalista y a una adecuada escala en el espacio interior. Acorde a las formas arquitectónicas características del Inmueble patrimonio, grandes dimensiones en alto y grandes planos, logrando una calidad espacial, que le permita al usuario una libre disponibilidad del espacio. Y que permita a la nueva arquitectura mimetizarse de una mejor manera con la arquitectura antigua.

Figura 48. Esquema de corte **Fuente:** Archdaily

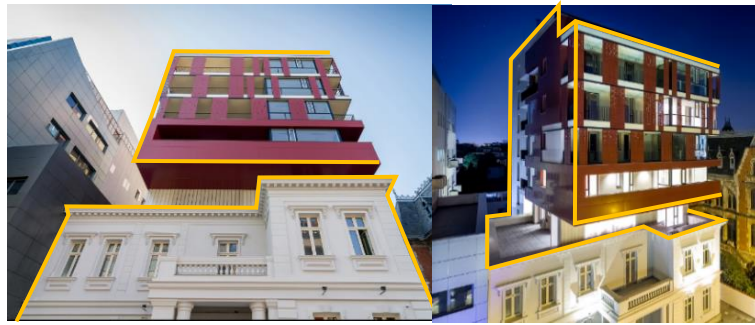
Figura 49. Fachada principal del proyecto **Fuente:** Archdaily

La solución arquitectónica requiere proporcionar un telón de fondo para la ex Escuela de Ballet, y a su vez respetar la importancia que tiene la conservación del inmueble patrimonio como tal. Por lo tanto La conexión con el monumento histórico "Spiru Haret", empieza por medio de un vidrio de color neutro perfilado, y la utilización del color blanco, color neutro, que genera una relación con el inmueble patrimonio, como también la utilización de colores similares a los de la edificación aledaña (color rojizo, grises)

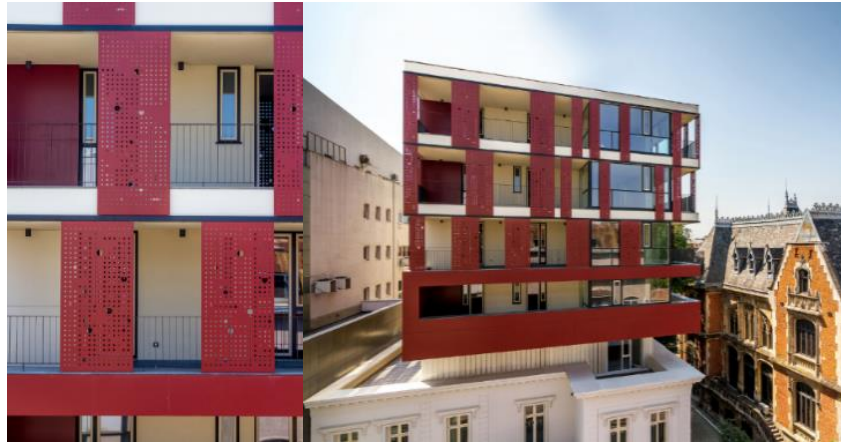
En cuanto a la ventilación, gracias a las ventanas y mamparas que se abren hacia las terrazas y sumándole estos numerosos detalles y mini-volúmenes porosos, gracias a los paneles perforados; permiten que la circulación del aire sea en grandes cantidades, creando la sensación de fluidez.

Figura 50. Fachada principal del proyecto donde se observa los paneles perforados
Fuente: Archdaily

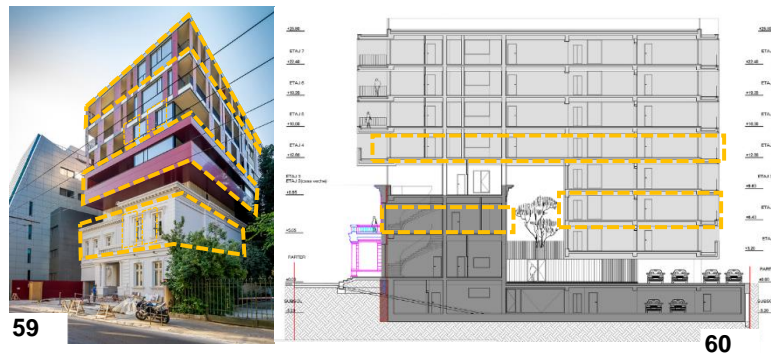
Figura 59. Fotografía de la fachada principal **Fuente:** Archdaily

La conexión de la edificación nueva con el monumento histórico "Spiru Haret", se puede apreciar a través de la gran unidad y continuidad de la forma, ya que comparten un patrón rectángulos, manteniendo las formas originales de la casa antigua, líneas rectas y aristas, que logran definir su contorno y su volumen, y que se pueden apreciar también en las aberturas. Siendo la forma predominante en el proyecto el rectángulo.

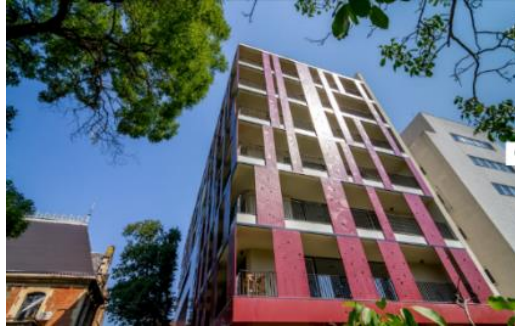
A través de una serie de paneles metálicos perforados pudimos mantener la integridad del volumen.

Figura 61. Fotografía de la fachada principal que muestra los paneles perforados que controlan el ingreso del sol **Fuente:** Archdaily

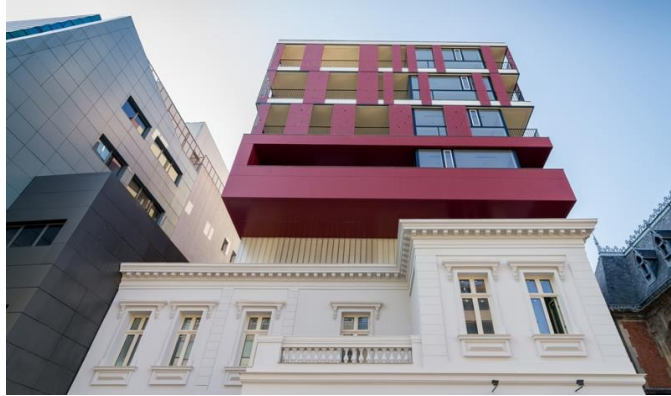
Las dimensiones, en cuanto a la casa antigua se mantuvieron, definen las proporciones de los espacios, los cuales están bien logrados, y su escala respecto al medio que lo rodea, se impone y define su importancia como patrimonio arquitectónico.

Figura 64. En la fotografía de la fachada principal, de la casa antigua, se aprecia que se impone por sus proporciones y logra resaltar en el medio que lo rodea
Fuente: Archdaily

En cuanto a los materiales y procesos constructivos utilizados para la recuperación de ésta casa, patrimonio arquitectónico, como primera actuación se procedió a despejar las construcciones autorizadas a demoler. Conservando y recuperando todo detalle u ornato y eliminando todo cuerpo y objeto extraño, y para un mejor acabado, se tarrajeo con yeso y pintado color blanco.

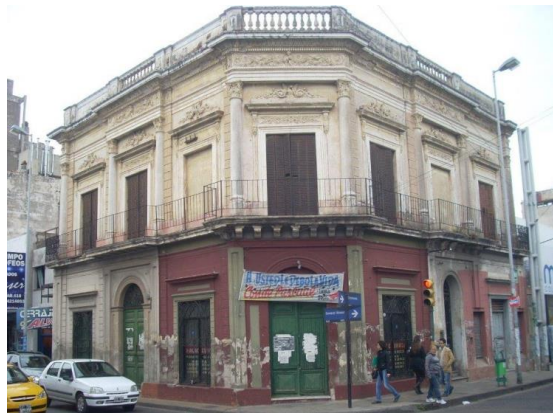
Figura 67. Fachada deteriorada de la Casa Italianizante **Fuente:** Archdaily

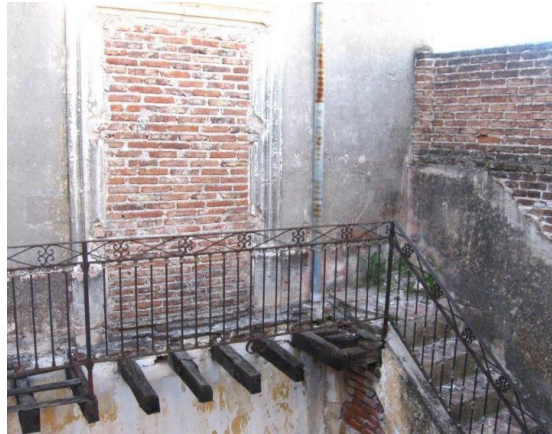
Figura 68. Vista de la escalera **Fuente:** Archdaily

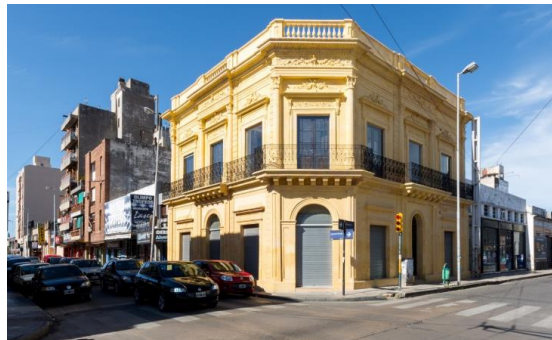
Figura 69. Fachada, conservada y restaurada. **Fuente:** Archdaily

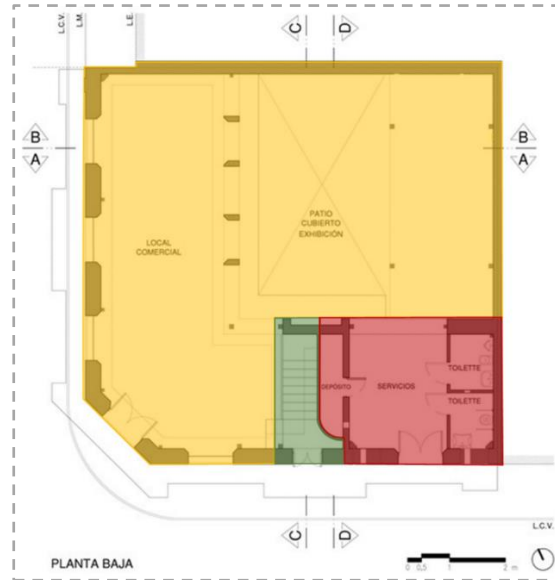
- Zona pública
- Zona Semi Pública
- Zona Privada

Figura 70. Zonificación de la Planta Baja-comercio. **Fuente:** Archdaily **Elaboración Propia**

La zonificación de los espacios se desarrolló en dos niveles, en el primer nivel se desarrollan principalmente, los espacios de uso comercial, destinados en su mayoría a la exhibición de productos, y atención al cliente, así como también áreas de servicio, destinados para el desarrollo del personal. En el segundo nivel, espacios destinados para el área administrativa del local comercial, a su vez áreas de almacenamiento.

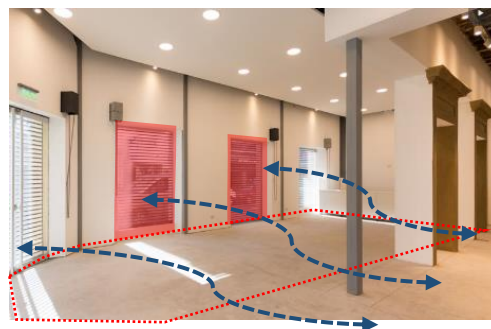
La iluminación y ventilación natural en éste proyecto es importante y gracias a que el proyecto mantiene los vanos amplios, originales de la casa y cuenta con muros divisores escasos, manteniendo grandes salas, que permiten el ingreso de la iluminación y ventilación natural de manera fluida y en gran cantidad a cada espacio. Se propone un cielorraso suspendido separado de los bordes de los muros medianeros continuos regulando la entrada de luz natural indirecta.¹⁴³

Figura 83. Vista del ingreso a la tienda, con puertas y ventanales Amplios en Planta baja **Fuente:** Archdaily **Elaboración** propia

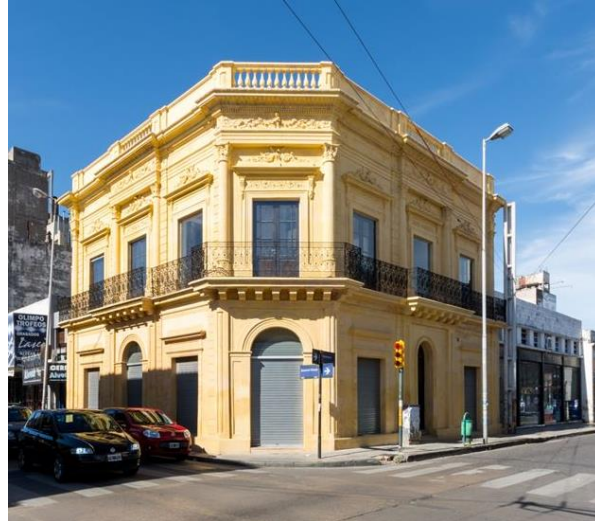
En las imágenes se puede apreciar la continuidad de la forma, la cual se mantiene también en las aberturas, como las ventanas altas, elementos característicos de la arquitectura italianizante.

Figura 90. Fachada, conservada y restaurada **Fuente:** Archdaily

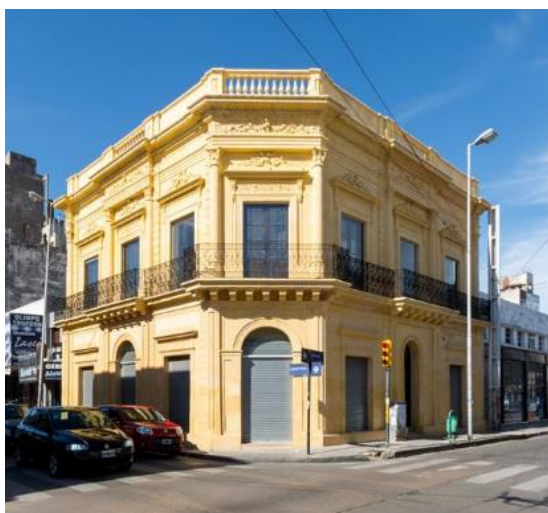
Las dimensiones, las cuales se mantuvieron de la casa antigua, definen las proporciones de los espacios, los cuales están bien logrados, y su escala respecto al medio que lo rodea, se impone y define su importancia como patrimonio arquitectónico.

Figura 92. Fachada, conservada y restaurada **Fuente:** Archdaily

“En cuanto a los materiales y procesos constructivos utilizados para la recuperación de ésta casa, patrimonio arquitectónico, como primera actuación se procedió a despejar las construcciones autorizadas a demoler. Luego de trabajos de relevamiento de arqueología urbana se continuó con el proceso de estabilización estructural realizando una estructura de perfilería de hierro de sostenimiento accesorio. Se consolidó y preservó la caja muraria con llaves estructurales en simultaneo con la reparación de la estructura de madera de cubierta de techo y de piso.”¹⁴⁴ (Mini Clubman, 2016)

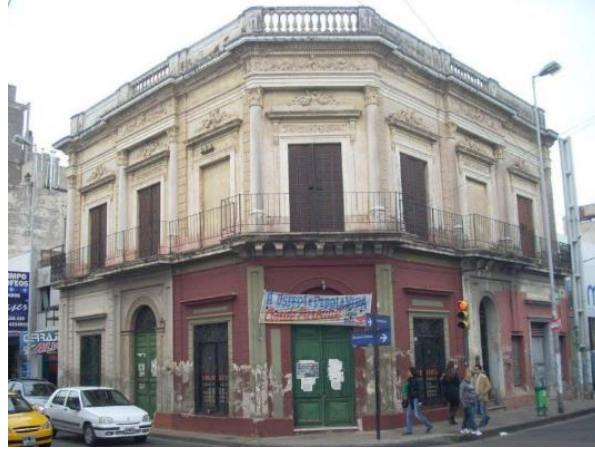
Figura 93. Fachada deteriorada de la Casa Italianizante. **Fuente:** Archdaily

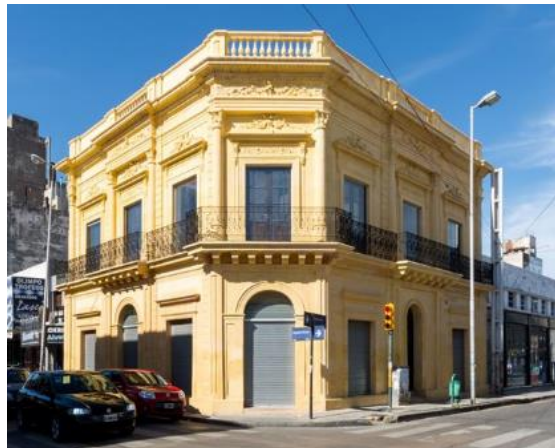
La Fachada de orden clásico fue conservada y restaurada recuperando todo detalle u ornato y eliminando todo cuerpo y objeto extraño

Figura 94. Fachada, conservada y restaurada **Fuente:** Archdaily

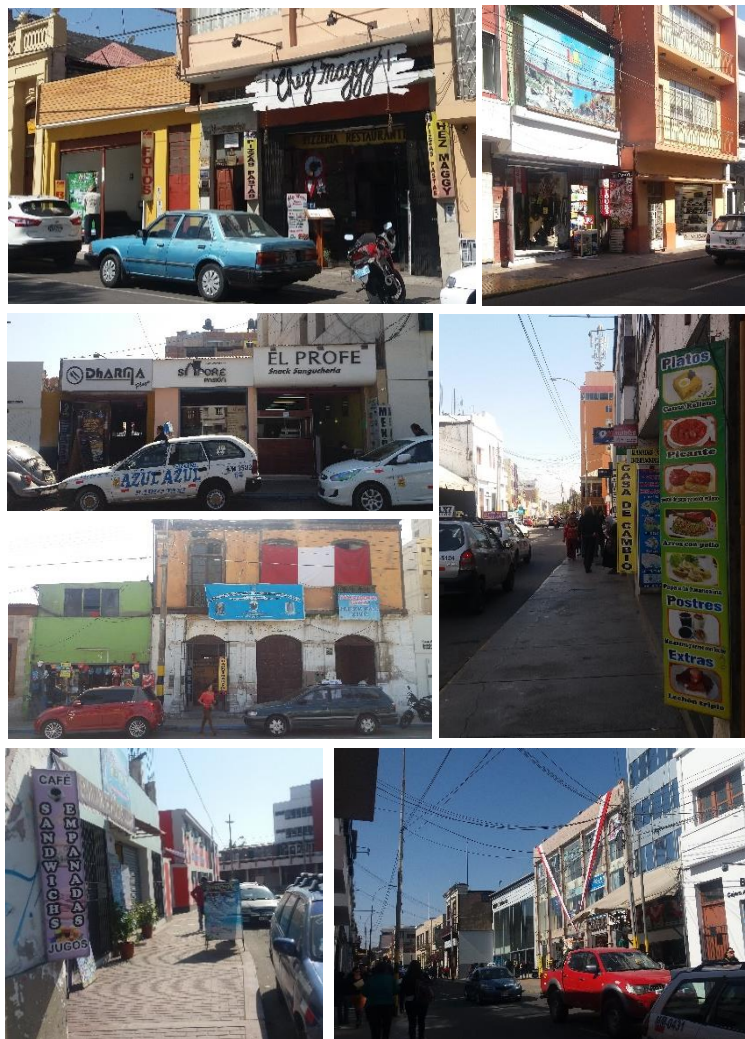
Figura 108. Locales comerciales en Calle San Martín que utilizan ciertos elementos que afectan, ensucian y desmerecen la imagen del perfil urbano. **Fuente:** Elaboración propia.

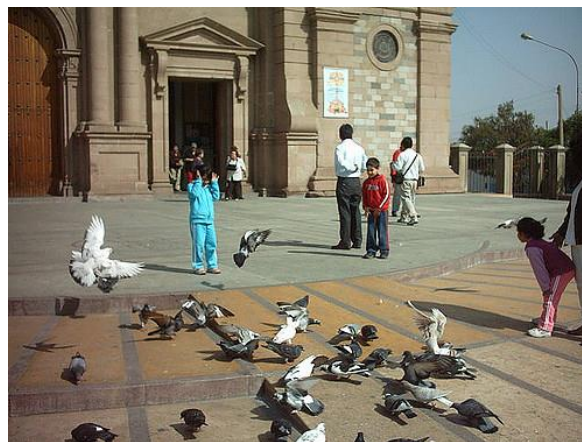
Figura 110. Residuos ocasionados por las defecaciones de palomas, muchas de ellas con nidos en cornisas o aleros de edificios aledaños **Fuente:** Elaboración propia.

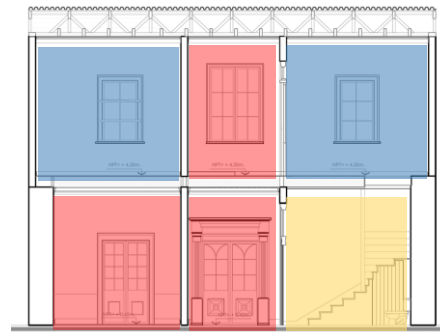
- Zona Social
- Zona Íntima
- Zona de servicio

Figura 142. Esquema de corte transversal de la casa Portilla **Fuente:** Elaboración propia

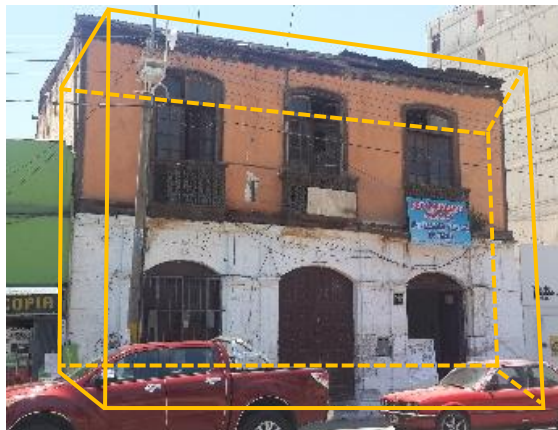
La volumetría del proyecto es sencilla, características formas de las casas antiguas, líneas rectas y puras. Siendo la forma predominante en el proyecto el rectángulo, formas minimalistas, caracterizadas por grandes planos que delimitan el espacio, los cuales están bien logrados.

Figura 145. Fotografía de la fachada de la casa Portilla desde calle San Martín
Fuente: Elaboración propia

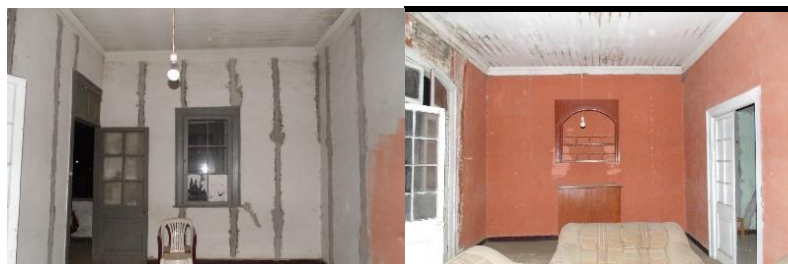
La vivienda por ser Patrimonio arquitectónico de la Ciudad, se seleccionó una paleta cromática acorde a las características de la casa, a la hora de pintar. Pero por lo que la vivienda está hecha de barro, los colores tierra son muy característico de las casas antiguas. El color blanco, color neutro, que permite generar una perfecta relación con los demás colores originales, como los colores tierra.

Figura 146. Fotografía de los espacios interiores del Segundo nivel **Fuente:** Elaboración propia

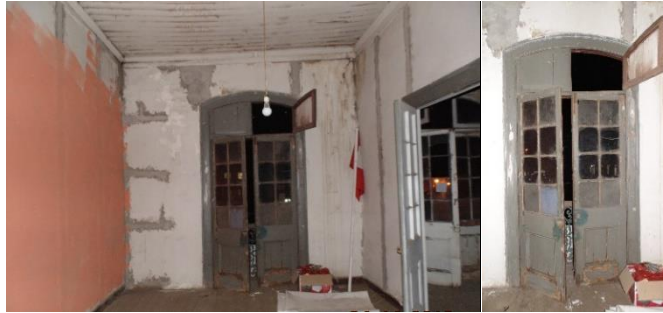
Gracias a las ventanas con grandes dimensiones (característico de las viviendas antiguas) y las puertas que se abren hacia los balcones, en la vivienda, el ingreso de la iluminación es en gran cantidad, siendo esto muy bueno e importante para cada espacio, por el tipo de actividad que se realizaba en la vivienda.

En cuanto a la ventilación, gracias a las ventanas y mamparas que se abren hacia los balcones, y la altura de los espacios, y éstos por ser amplios, permiten que la circulación del aire sea en grandes cantidades, creando la sensación de fluidez.

Figura 147. Fotografía de los espacios interiores del Segundo nivel observando las ventanas con grandes dimensiones que permiten una buena iluminación natural **Fuente:** Elaboración propia

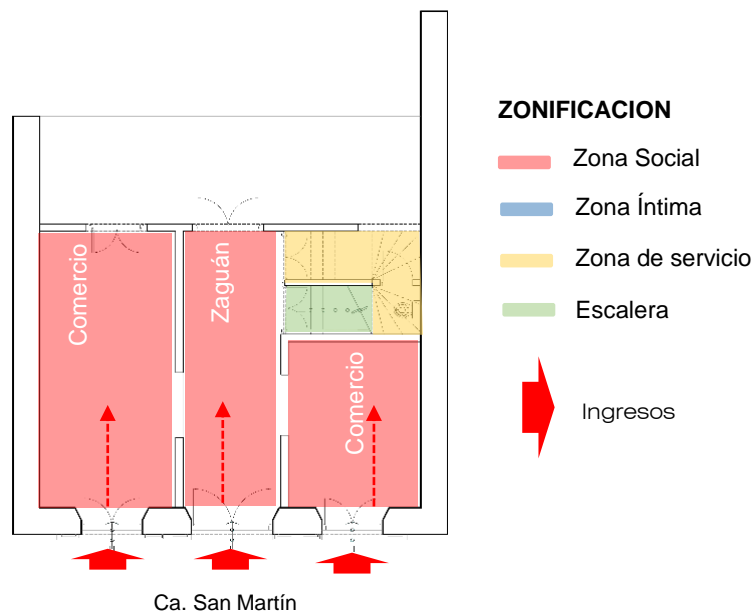
Figura 149. Se muestra tres accesos desde la Calle San Martín. **Fuente:** Elaboración propia

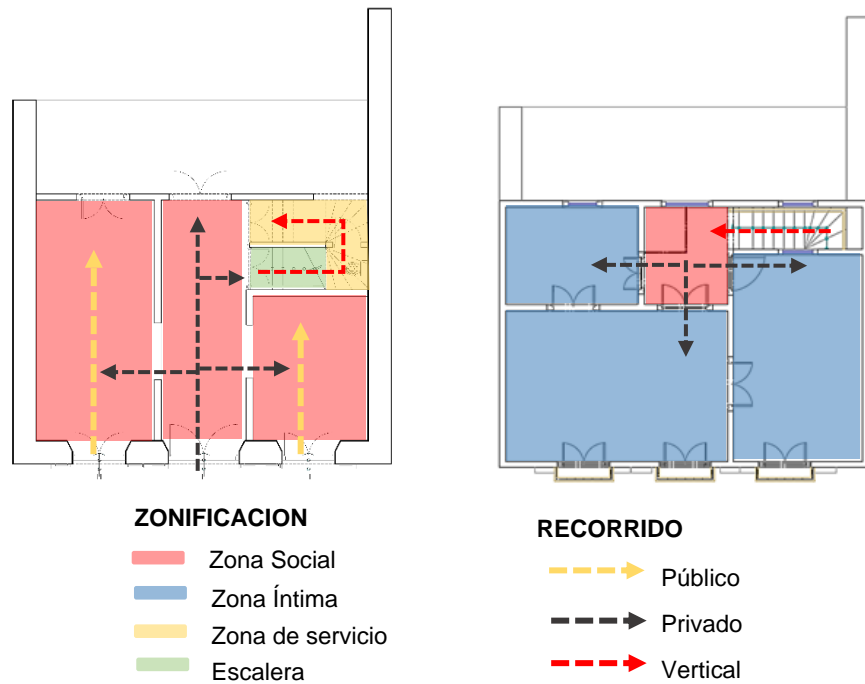
Figura 150. Primer y segundo nivel de la Casa Portilla mostrando la Jerarquía de la circulación **Fuente:** Elaboración propia

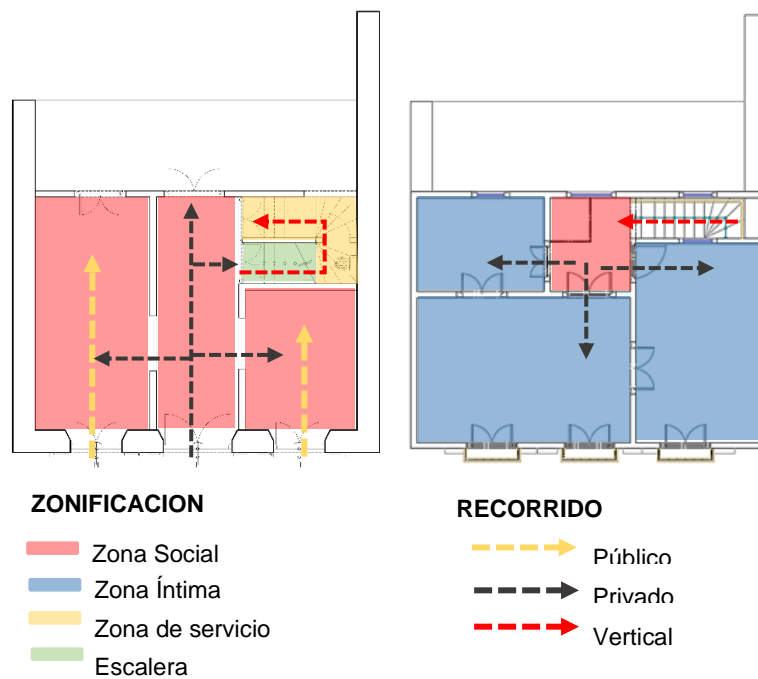
Figura 151. Primer y segundo nivel de la Casa Portilla mostrando la relación espacial que hay entre cada espacio **Fuente:** Elaboración propia

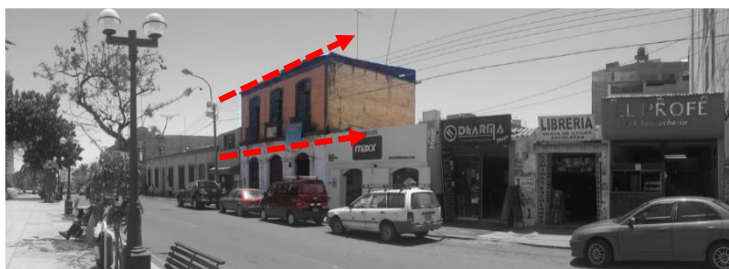
Figura 153. Se puede apreciar la imponente de la casa en relación a su entorno, gracias a las alturas que maneja **Fuente:** Elaboración propia

En cuanto a la altura, los techos de la vivienda son altos, característica de las viviendas antiguas (mientras más alto sea el techo mucho mejor); los espacios son amplios, por lo que la articulación de la forma de la vivienda se da de manera imponente, buscando así, definir su contorno y su volumen, en relación con el medio que la rodea.

Observando en las imágenes que la continuidad de la forma se mantiene también en las aberturas, que a pesar de ser amplias y altas, mantienen una secuencia y no pierden su sentido en la forma.

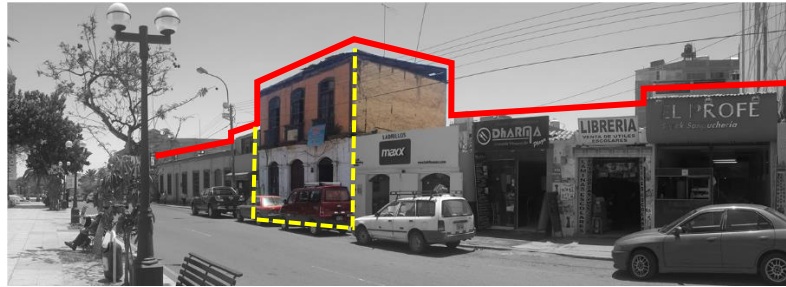
Figura 154. Se observa que la casa portilla contrasta en gran medida con su entorno, por sus formas lineales y puras. **Fuente:** Elaboración

En esta edificación el perfil es de fácil lectura, ya que no posee elementos irregulares que puedan afectar o romper la continuidad de su forma, gracias también, a que presenta formas rectas y puras, denotando así una linealidad; contrastando así con su entorno.

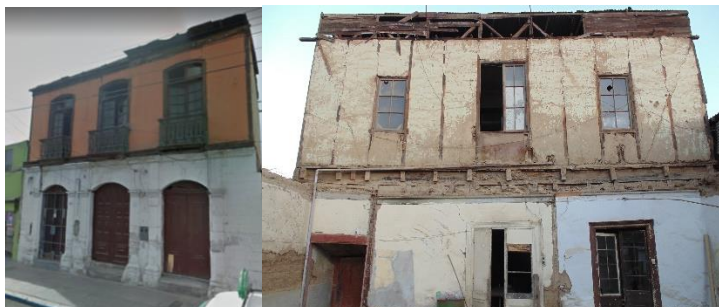
Figura 155. Fotografía de la fachada principal y posterior de la Casa Portilla **Fuente:** Elaboración propia

En cuanto al color de la forma, se utilizaron colores tierra y el color blanco, buscando que estos colores mantengan una conexión con los materiales constructivos como el adobe.

Para la edificación se tomaron los materiales del lugar, como el adobe, la quincha y la piedra de cantería, y debido a la utilización de la piedra de cantería en el primer nivel, la textura de las superficies, son ásperas, y continuando con el segundo nivel, los muros de quincha tarrajados con yeso, logran unas superficies mas lisas.
