UNIVERSIDAD PRIVADA DE TACNA
FACULTAD DE INGENIERIA
ESCUELA PROFESIONAL DE INGENIERIA CIVIL

TESIS

**“PROPUESTA DE REFORZAMIENTO ESTRUCTURAL DE UN MURO
DE ALBAÑILERÍA CONFINADA CONSTRUÍDO CON BLOCKER II”**

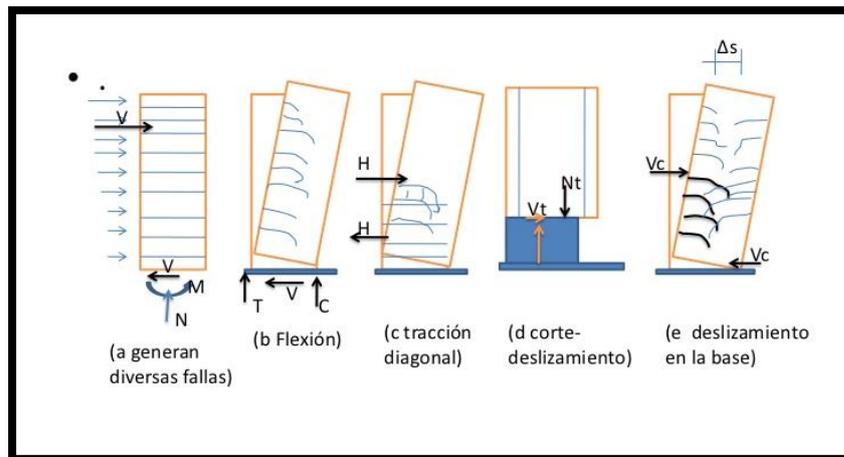
Figura 2.1. Tipos de fallas en los muros.

Los tipos de falla más comunes de la mampostería se muestran en la figura 2.1.

Cuando los muros de albañilería no cuentan con un adecuado confinamiento, una cantidad suficiente o detallado adecuado del refuerzo en el confinamiento o en el peor de los casos no cuenta ningún tipo de refuerzo, se han detectado cuatro tipos de patrones de agrietamiento, que originan las siguientes fallas en los muros.

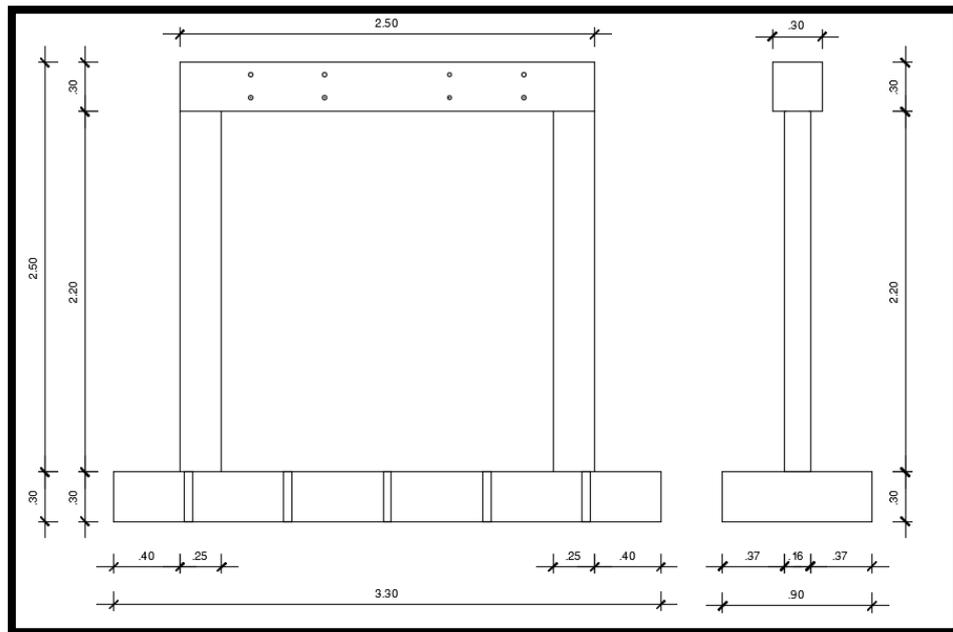
Figura 3.6. Dimensiones del muro

Las dimensiones del muro y la disposición de los bloques y aceros de refuerzo se muestran en las figuras 3.6, 3.7 y 3.8.

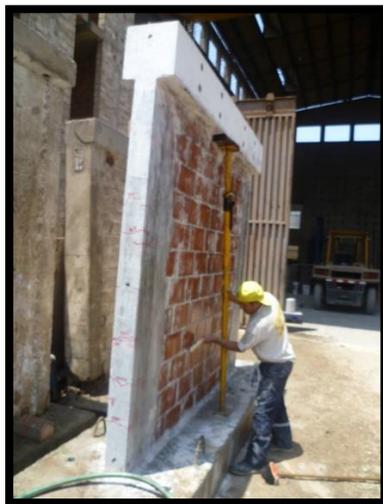
El proceso de reparación: Se procedió con la limpieza de unidades dañadas y mortero suelto, luego con el relleno de una mezcla cemento – arena gruesa 1:3 en las fallas diagonales que presentaba el muro en su límite de reparación. (Figura 3.16)

Figura 3.16. Apuntalamiento de viga solera y limpieza de unidades dañadas.

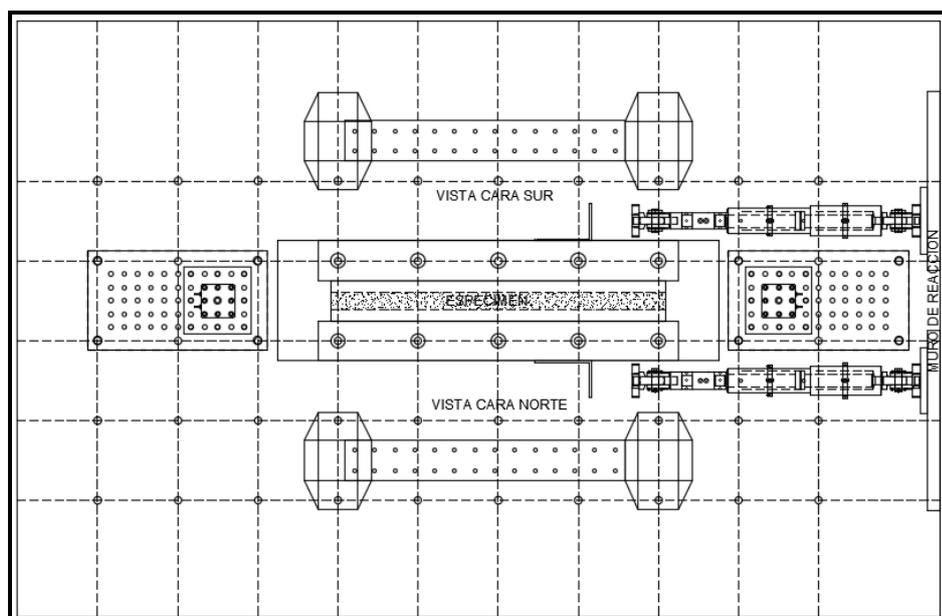
Asimismo, se colocaron gatas hidráulicas verticales, manteniendo una carga constante, se apoyó uno de los extremos sobre la losa de reacción, por otro lado las gatas hidráulicas horizontales, que aplican carga cíclica lateral, apoyaron uno de los extremos sobre el muro de reacción.

Figura 3.29. Sistema de medición conformado por celdas de carga y transductores lvdts.

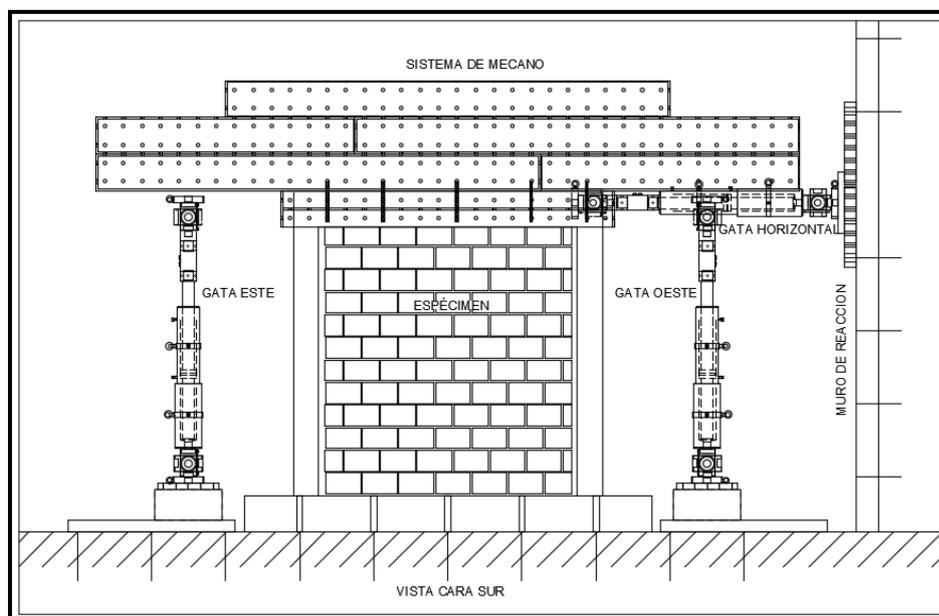
SISTEMA DE APLICACIÓN DE CARGA: El sistema de aplicación de carga consta de 4 gatas hidráulicas estáticas; cada una tiene una capacidad de aplicación de carga de 500 kN con una amplitud del émbolo (stroke) de +/- 250mm. 2 de estas gatas hidráulicas son responsables de la aplicación de la carga horizontal cíclica lateral, mientras que las otras dos son las que mantienen una carga axial que simula la presencia de carga vertical de pisos sobre el muro de mampostería. Durante el ensayo, la carga axial aplicada por las dos gatas hidráulicas verticales se mantienen constante en 100 kN. La carga axial es aplicada con las dos gatas hidráulicas, bajo control de carga, usando la carga vertical requerida, que se distribuye horizontalmente mediante una viga de acero soportada por la viga superior de concreto del espécimen.

Figura 3.30. Esquema de la configuración las cargas en el ensayo cíclico

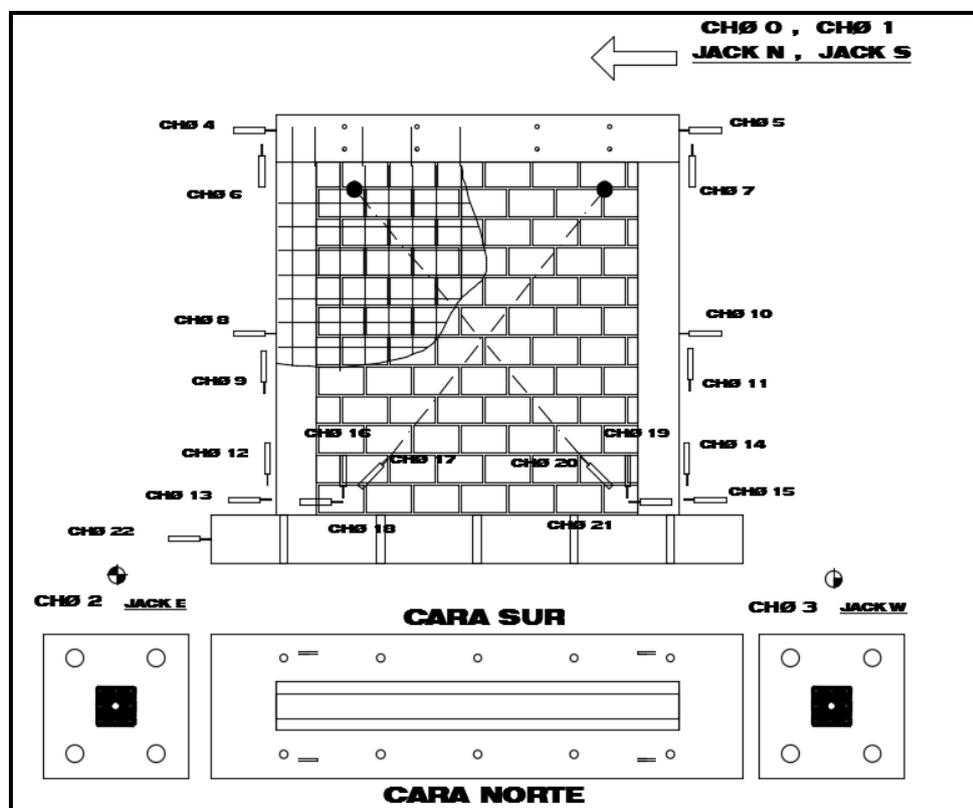
SISTEMA DE ADQUISICIÓN DE DATOS: La instrumentación se conforma por 22 canales para la adquisición de los datos. La figura 3.30 muestra la instrumentación del espécimen. Los canales CH-00 y CH-01 corresponden a las celdas de carga de las gatas hidráulicas horizontales, CH-02 y CH-03 corresponden a las celdas de carga de las gatas hidráulicas verticales, y del CH-04 al CH-22 corresponden a los transductores de desplazamiento. Para el control del desplazamiento de las gatas hidráulicas se utilizará un transductor de desplazamiento monitor (CH-04) como se muestra en la Figura 3.31.

Figura 3.31. Sistema de adquisición de datos

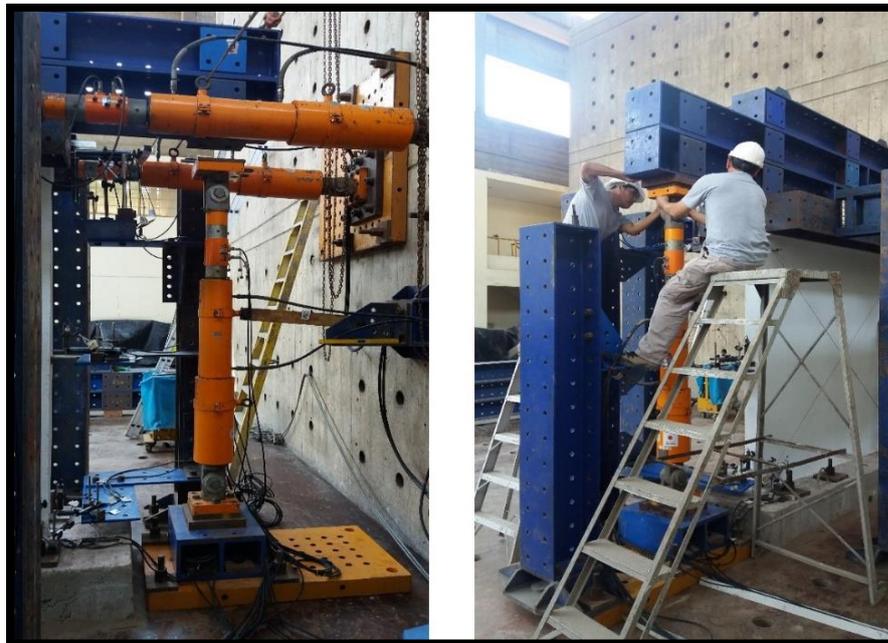
Figura 3.35. Actuador Hidráulico Vertical.

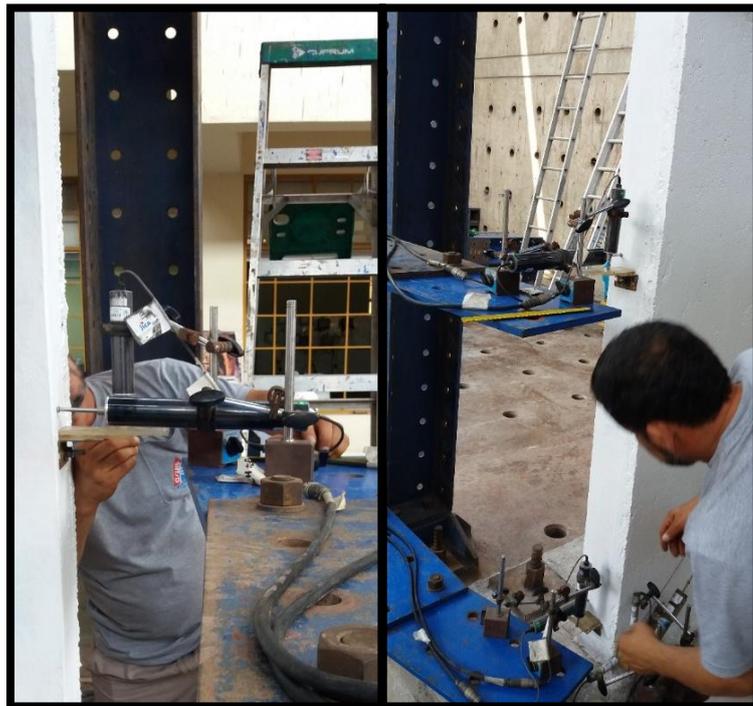
Figura 3.37. Colocación de los LVDTs (Transformador diferencial de variación lineal) en los extremos del espécimen.

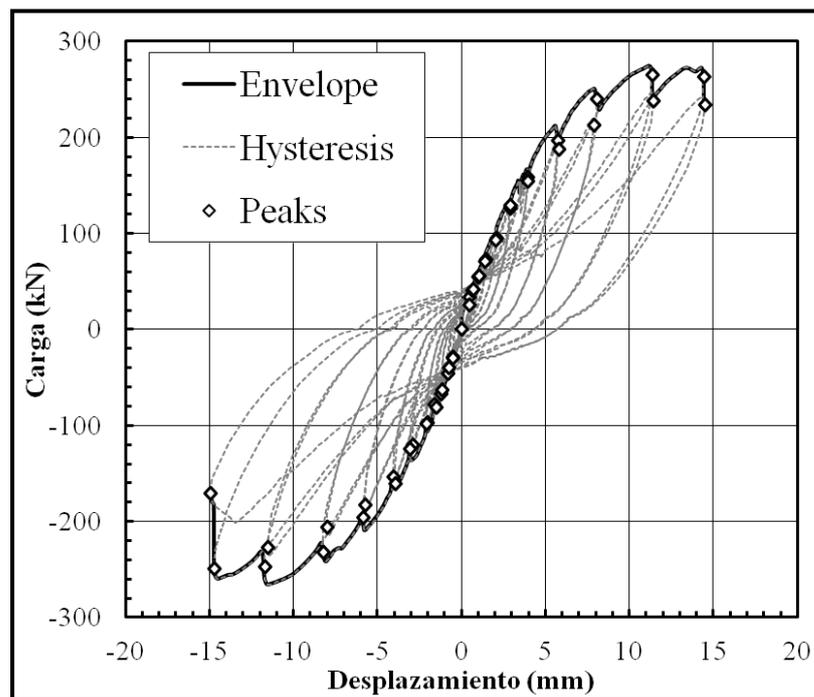
Conforme al protocolo de desplazamiento, indicado anteriormente, se realizó el ensayo estático cíclico. La figura 4.10, muestra la relación entre el desplazamiento y la carga aplicada, mediante la curva de histéresis, del espécimen MBATR-3.

Figura 4.10. Curva histerética del espécimen MBATR-3

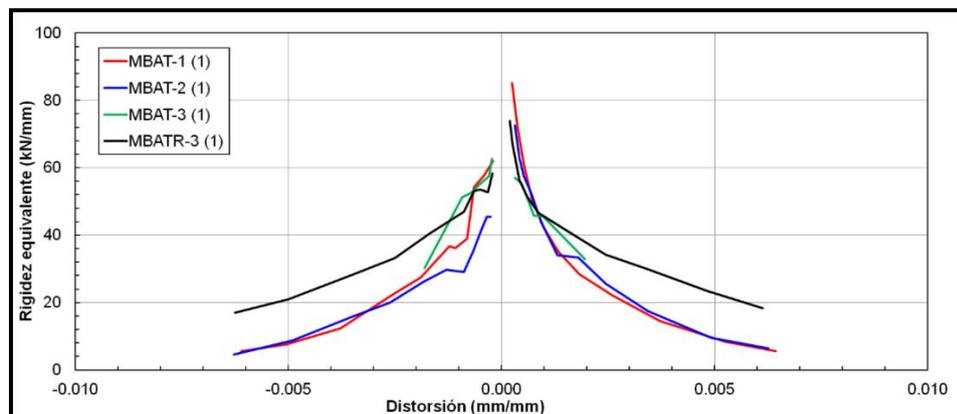
La Figura 4.17 y Figura 4.18 muestran la relación de la rigidez equivalente y distorsión máxima alcanzada en cada ciclo histerético para la primera (1) y segunda (2) aplicación de la distorsión objetivo señaladas en el protocolo de desplazamiento.

Figura 4.17. Comparación de degradación de la rigidez equivalente de los especímenes ensayados para la primera aplicación de la distorsión objetivo.

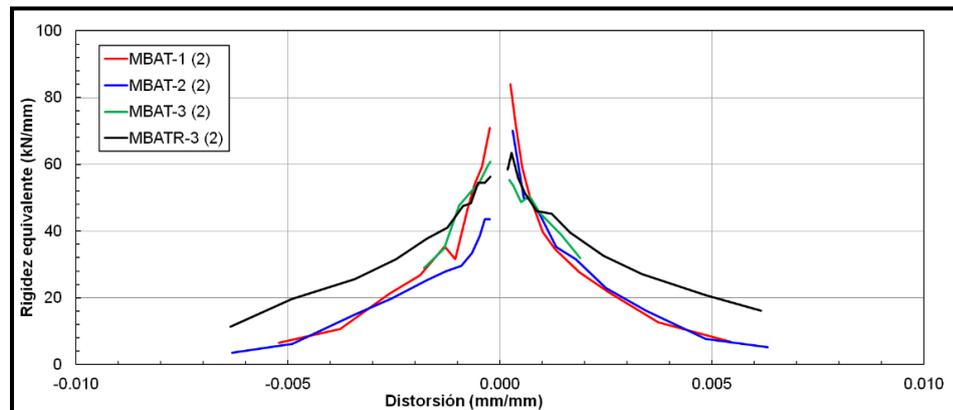
Figura 4.18. Comparación de degradación de la rigidez equivalente de los especímenes ensayados para la segunda aplicación de la distorsión objetivo.

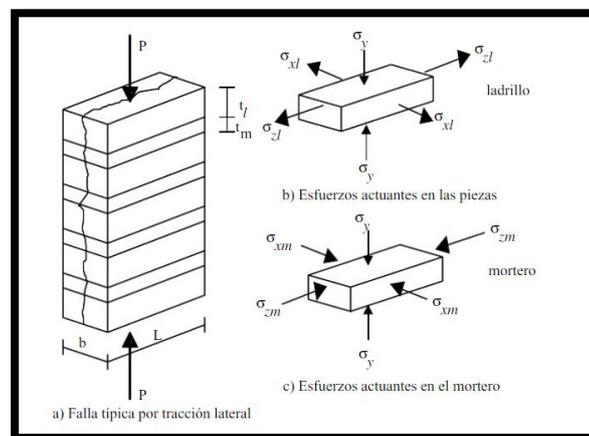
El comportamiento y los modos de falla de la mampostería ante cargas axiales dependen en forma importante de la interacción de piezas y mortero; ésta puede interpretarse en la forma siguiente: las piezas y el mortero tienen características esfuerzo-deformación diferentes; por tanto, al ser sometidos a un mismo esfuerzo se produce una interacción entre ambos que consiste en que el material menos deformable, restringe las deformaciones transversales del material más deformable, introduciendo en él esfuerzos de compresión de dirección transversal (Figura 1). Por lo contrario, en el material menos deformable se introducen esfuerzos transversales de tensión (Figura 1) que disminuyen su resistencia respecto a la que se obtiene del ensayo de compresión simple del material aislado.

Figura 1. Mecánica atípica de falla de la mampostería a la compresión

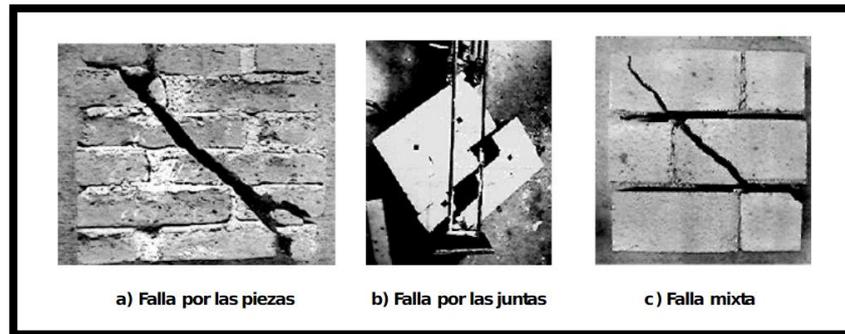
El modo de falla mixto se da cuando el esfuerzo resistente a tensión de las piezas es semejante a la adherencia entre piezas y mortero, el agrietamiento diagonal se da tanto en las piezas como en las juntas.

Figura 2. Modos de falla de ensayos de compresión diagonal.

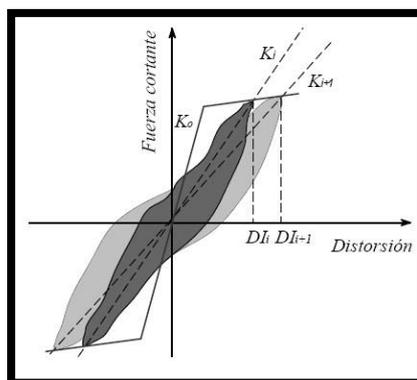
El grado de deterioro que exhibe la rigidez lateral de las estructuras de mampostería puede establecerse mediante el concepto de rigidez de ciclo, que se define como la pendiente de la línea secante que une al origen del sistema coordinado con el punto asociado al cortante máximo/distorsión máxima en cada ciclo de carga. (Figura 5)

Figura 4. Cálculo de la rigidez de ciclo.

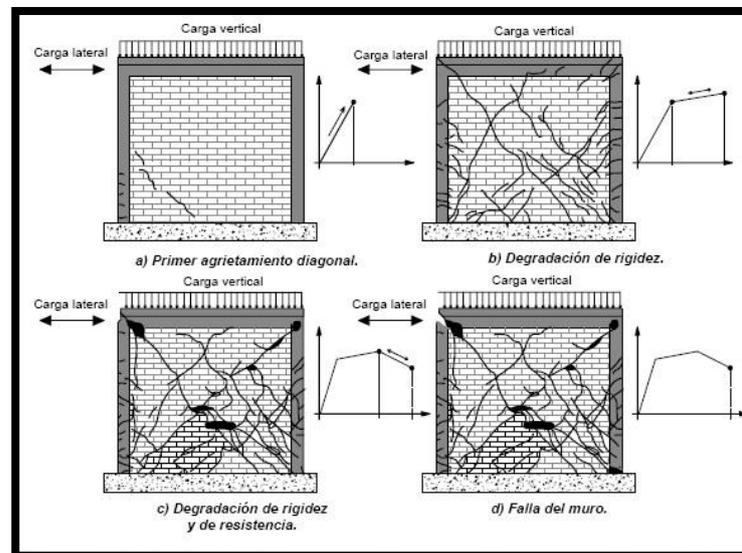
c) Degradación de rigidez y resistencia. Una vez que alcanza su resistencia máxima, la mampostería exhibe una pendiente negativa asociada a pérdidas de resistencia y rigidez que evolucionan hasta la falla del muro.

Figura 5. Evolución del daño estructural en muros de mampostería confinada.

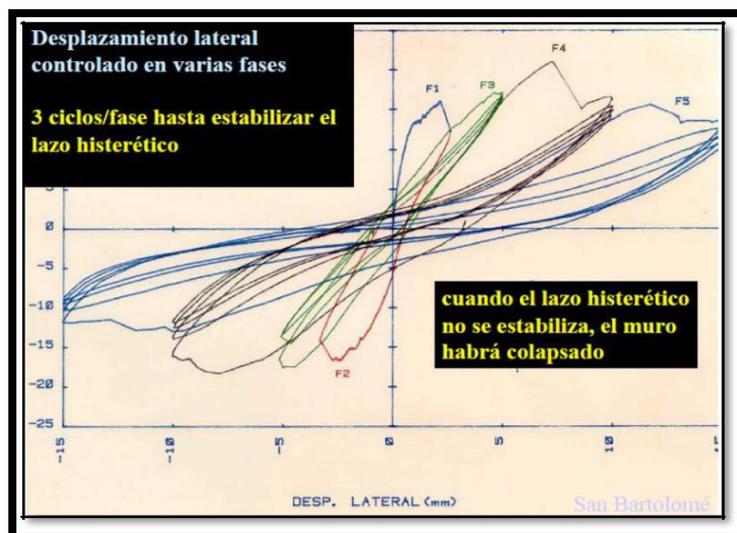
Esta técnica se prefija determinados valores de desplazamiento lateral (D, Figura 6). Que incluye el comportamiento inelástico y elástico del elemento. Luego, por cada desplazamiento se aplica por lo menos tres ciclos de descarga y carga hasta que el lazo histerético V-D se estabilice. Cuando el lazo histerético no se estabiliza, se dice que el espécimen ha fallado totalmente. Luego se selecciona los lazos que corresponden a los ciclos estables. Los valores máximos de carga lateral (V) determinan la envolvente de ciclos estables. La rama negativa en la envolvente se rebosa sobre la positiva. Si han ensayado dos elementos con las mismas características, se obtendrá cuatro curvas, cuyo promedio es conocida como la envolvente promedio V-D de los lazos histeréticos estables. En adelante, esta envolvente promedio se utiliza para comparar los efectos de un parámetro sobre el comportamiento experimental-sísmico de los muros.

Figura 6. Grafica V-D.

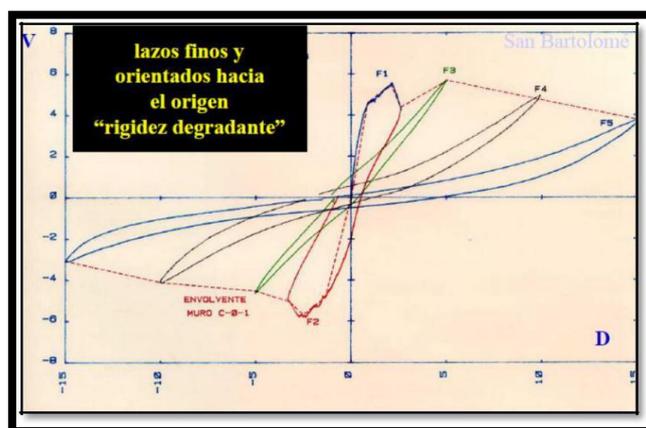
En general, los muros confinados y armados presentan lazos histéricos (VD, Figura 7) muy delgados, propios de sistemas que disipan poca energía sísmica. Asimismo, los lazos histéricos tienden a pasar por el origen del sistema de referencia, lo cual es propio de sistemas que degradan rigidez lateral. Es como si los muros tuvieran un comportamiento elástico para un desplazamiento determinado, pero con una rigidez lateral (K) cada vez más bajo, producto del mayor desgaste del muro.

Figura 7. Envoltura de Lazos Histeréticos Estables. Fuente: San Bartolomé, A., Quiun, D. y Silva, D. (2011). *Diseño y Construcción de Estructuras Sismoresistente de Albañilería*. Lima, Perú: Fondo Editorial PUCP.

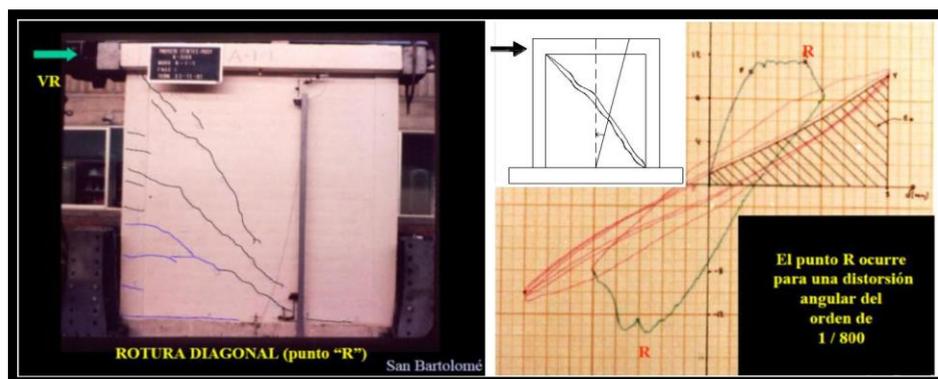
Al incrementar la carga lateral, el muro se agrieta diagonalmente (punto “R” en la Figura 10, o punto “m” en la Norma E.070), produciéndose una caída ligera en la resistencia. Esta falla inmediatamente después es contenida por los confinamientos, o por el refuerzo horizontal para el caso de los muros armados. Esta falla se produce para una deriva del orden de $1/800$, y si el muro se encuentra reforzado, se le puede aplicar mayores desplazamientos inelásticos.

Figura 10. Punto “R” o “m” en la Norma E.070

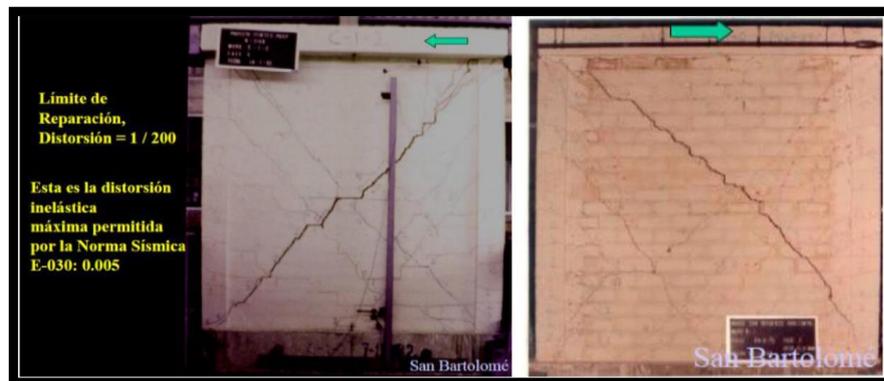
(Figura 11). Este límite es el especificado como la deriva máxima inelástica por la Norma Sísmica E.030 para las edificaciones de albañilería reforzada.

Figura 11. Límite de reparación.

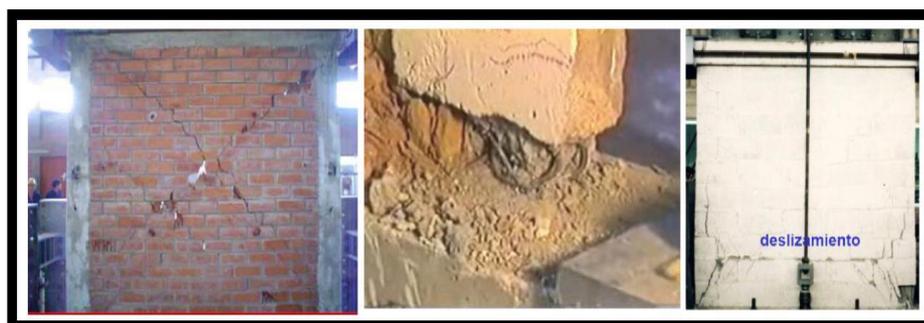
Ante desplazamientos laterales por encima del límite de reparación (Figura 12), se presenta la trituración de los talones del muro (sea la falla por flexión o por corte) con el consiguiente pandeo del refuerzo vertical, o la trituración de las unidades de albañilería. Allí se pierde la última línea de defensa, lo que da lugar a una drástica reducción de la resistencia.

Figura 12. Falla final

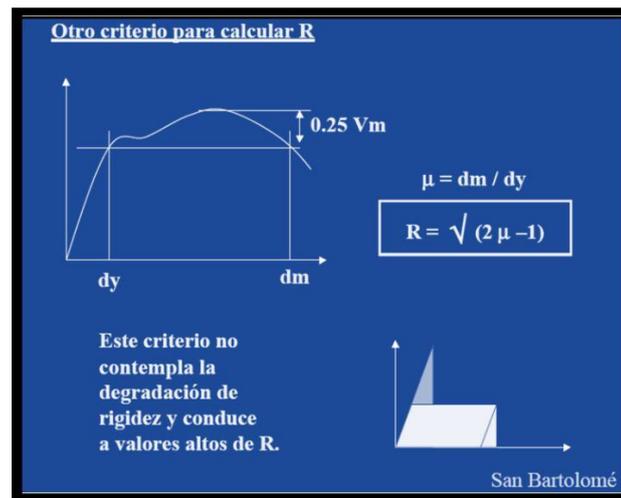
Otro criterio para calcular “R” experimentalmente se muestra en la (Figura 14), donde se acepta una degradación de 25% en la resistencia máxima. En este criterio se determina la ductilidad de desplazamiento μ , que proviene de igualar la energía elástica equivalente (E_e) a la energía elastoplástica ideal (E_h), para luego evaluar “R” mediante la expresión $\sqrt{(2\mu - 1)}$. Puesto que en este criterio no se contempla la degradación de rigidez lateral que tienen los muros en la etapa inelástica, los valores de “R” son demasiado elevados.

Figura 14. Otro criterio para hallar “R”.

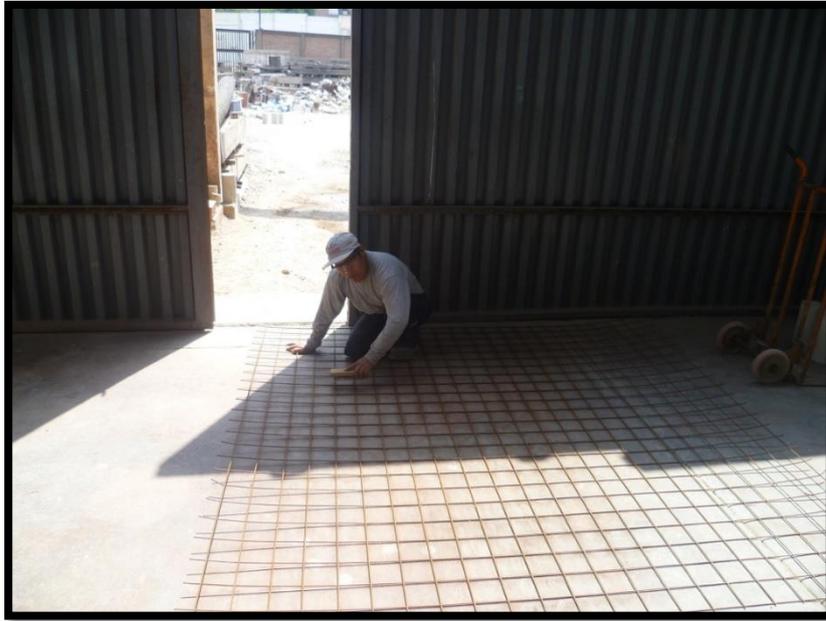
Figura 37. Malla electrosoldada de 1/4" para encamisado de muro

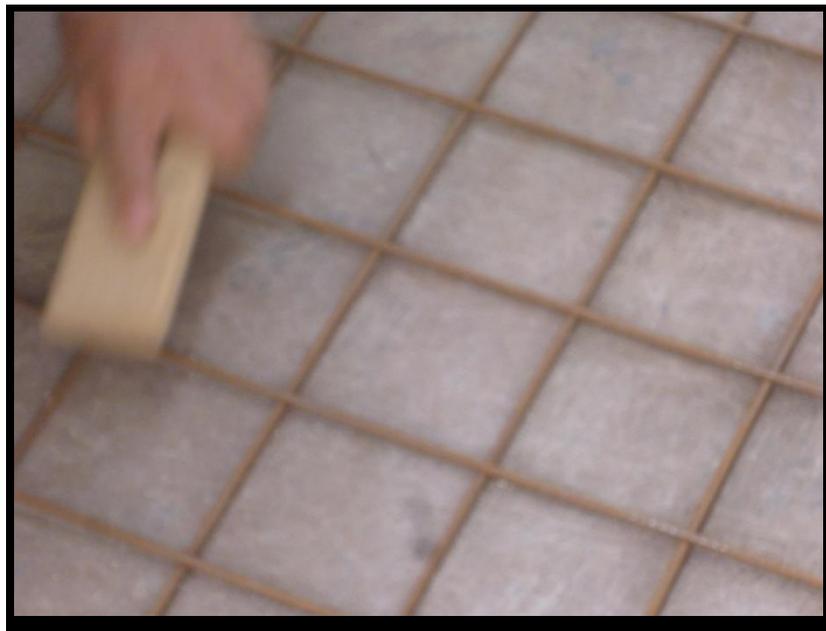
Figura 38. Limpieza de óxido en malla electrosoldada de 1/4"

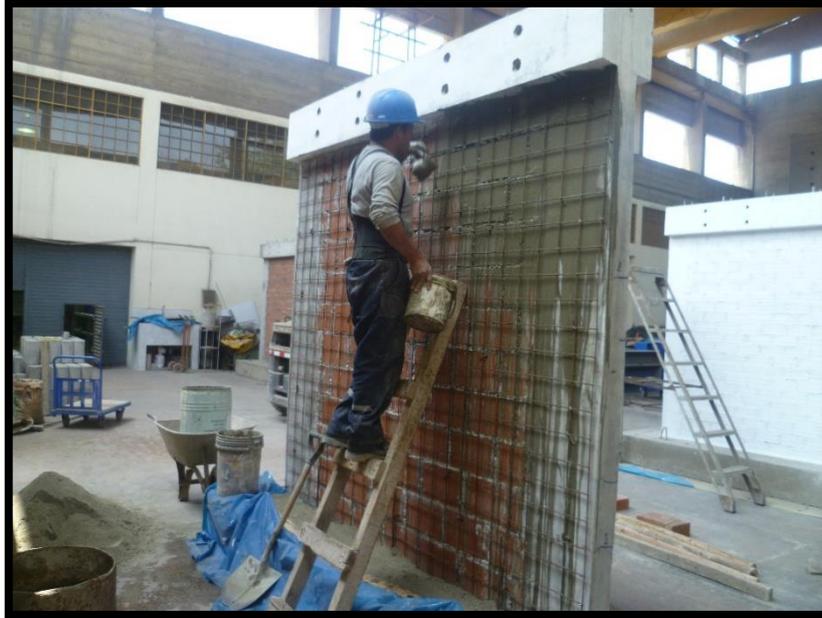
Figura 49. Lechada de cemento para relleno de grietas en muro

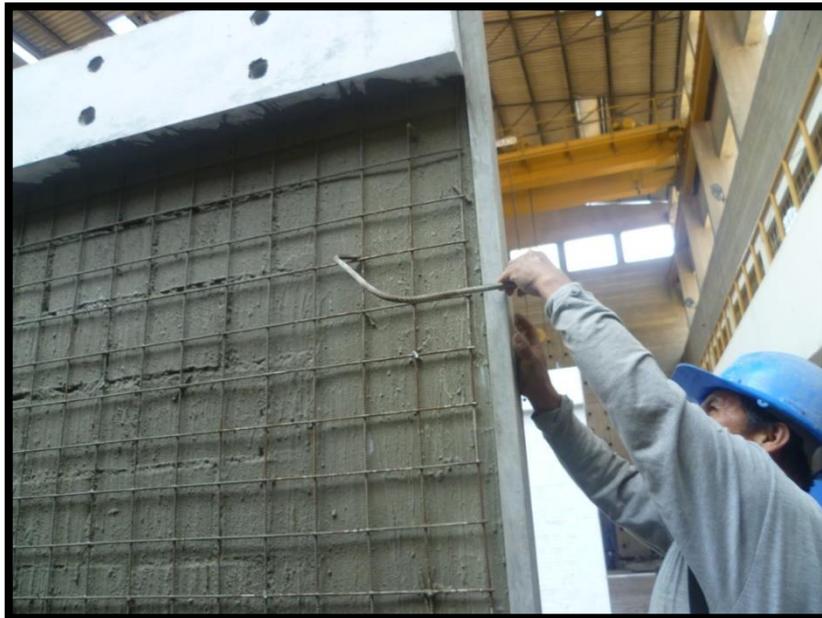
Figura 50. Alineación lateral para tarrajeo de muro

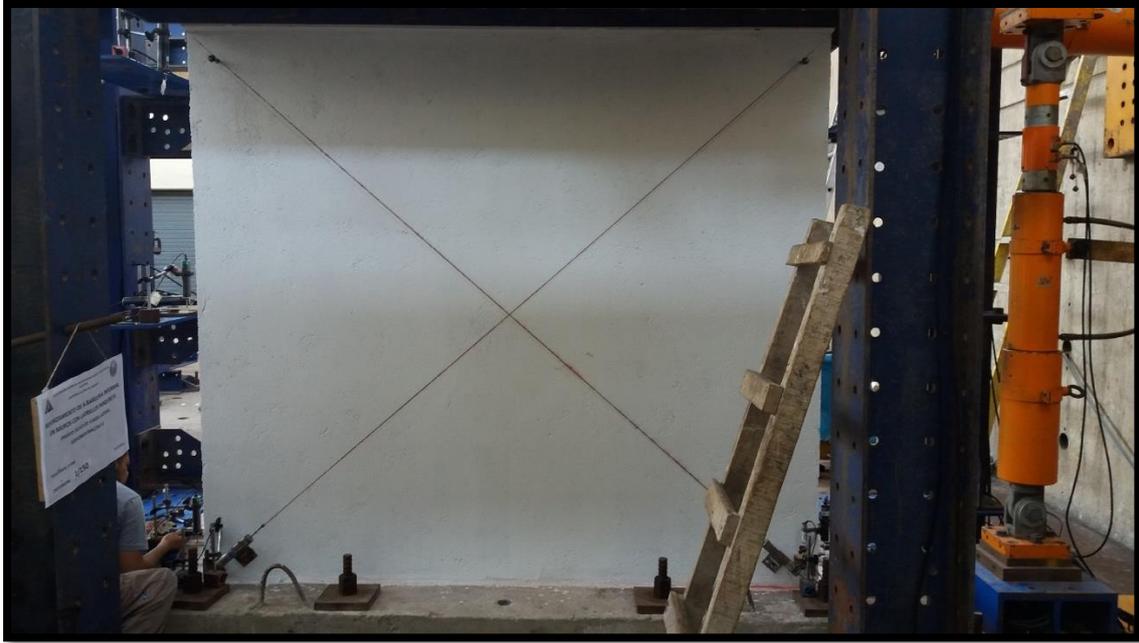
Culminada la reparación y reforzamiento, el muro MBATR-03, se procedió a pintar en una de las caras del muro con yeso blanco. Luego, el muro se transportó a su ubicación para el ensayo de carga cíclica controlada

Figura 53. Por último el muro se pinta de blanco para facilitar el mapeo de grietas

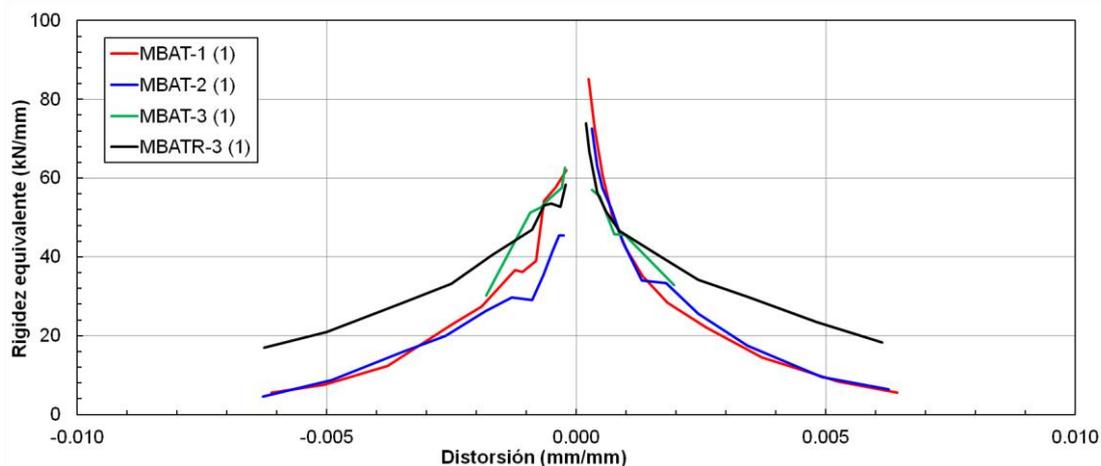
La Figura 8 y Figura 9 muestran la relación de la rigidez equivalente y distorsión máxima alcanzada en cada ciclo histerético para la primera (1) y segunda (2) aplicación de la distorsión objetivo señaladas en el protocolo de desplazamiento.

Figura 8. Comparación de degradación de la rigidez equivalente de los especímenes ensayados para la primera aplicación de la distorsión objetivo

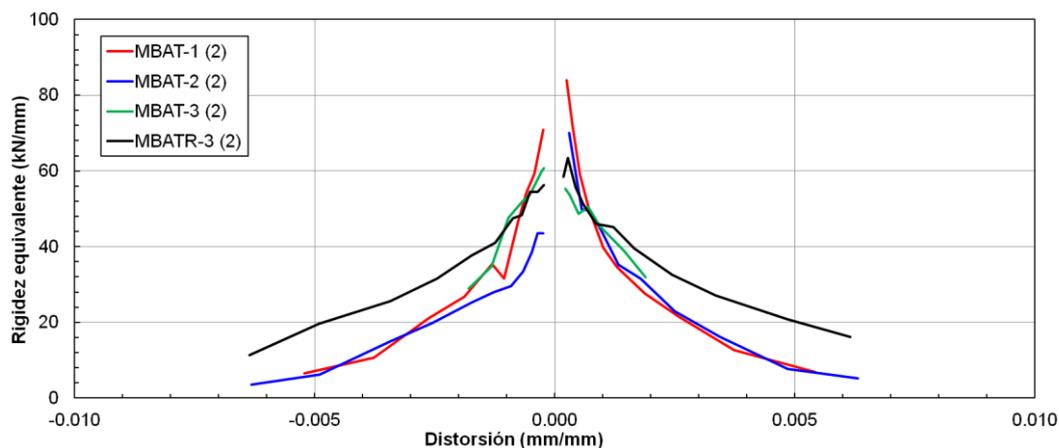
Figura 9. Comparación de degradación de la rigidez equivalente de los especímenes ensayados para la segunda aplicación de la distorsión objetivo

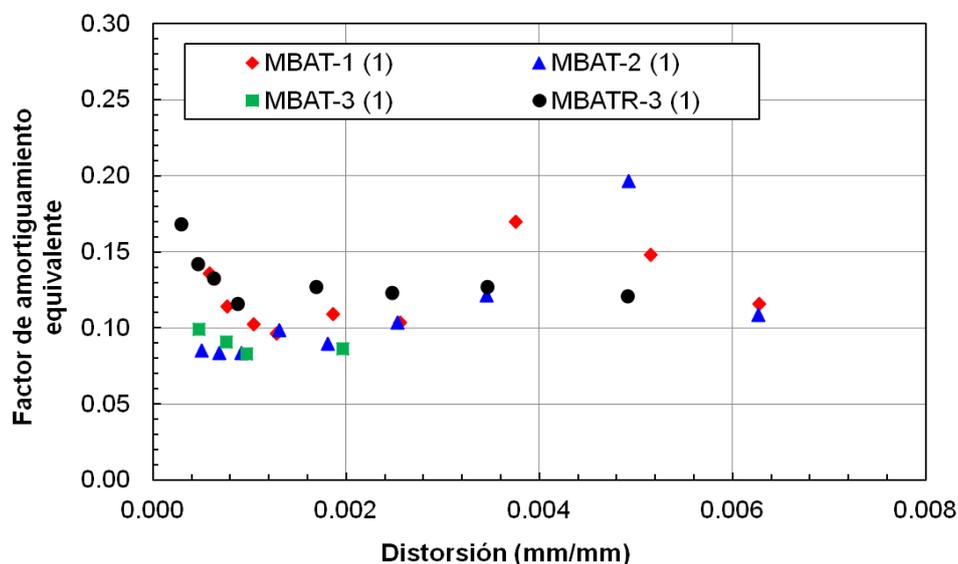
La Figura 10 y Figura 11 muestran la relación del factor de amortiguamiento y distorsión alcanzada en cada ciclo histerético para la primera (1) y segunda (2) aplicación de la distorsión objetivo señaladas en el protocolo de desplazamiento.

Figura 10. Comparación del factor de amortiguamiento de los especímenes ensayados para la primera aplicación de la distorsión objetivo

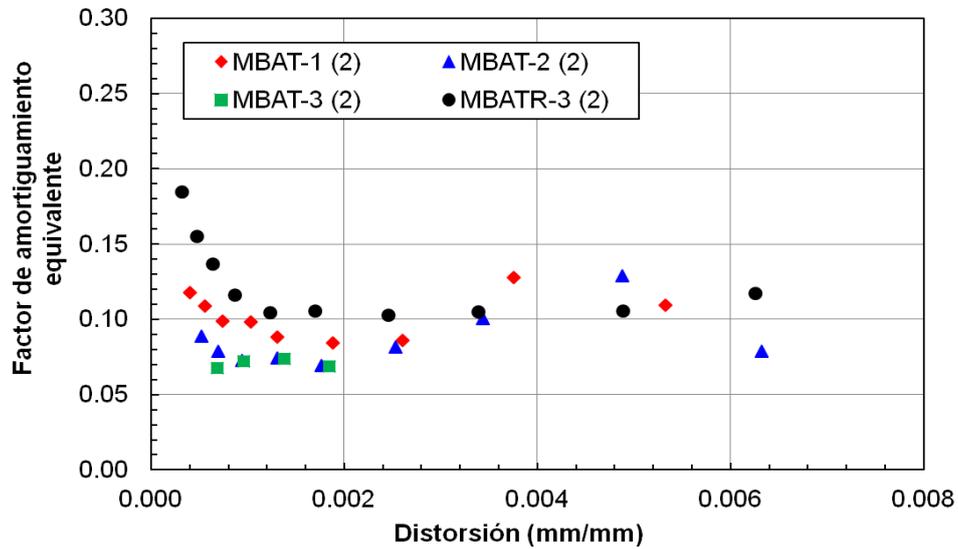
Figura 11. Comparación del factor de amortiguamiento de los especímenes ensayados para la segunda aplicación (repetición) de la distorsión objetivo

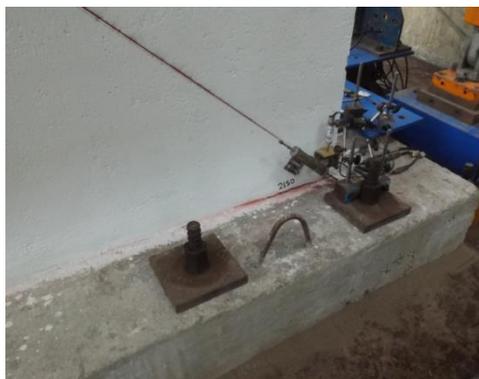
Foto 1. Formación de las primeras grietas en la base del muro para una distorsión 1/2150.

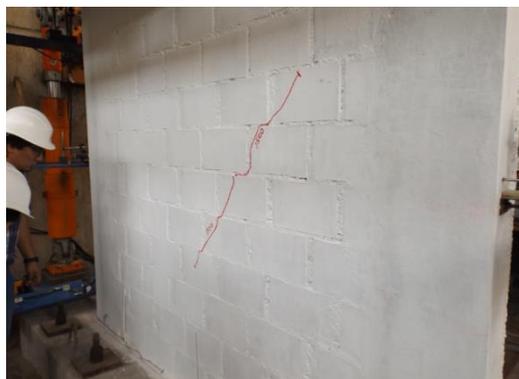
Foto 2. Grietas diagonal en el centro del muro (cara sur- jalando) para una distorsión 1/1500.

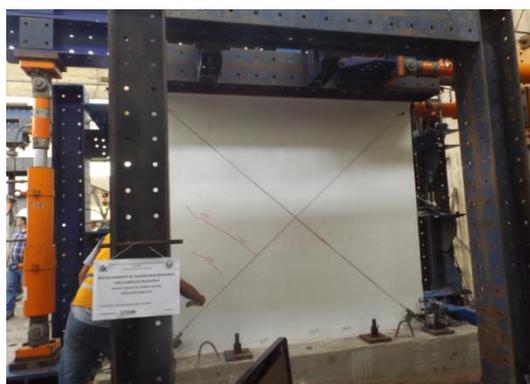
Foto 3. Grietas diagonales en el muro de la cara reforzada para una distorsión 1/1100

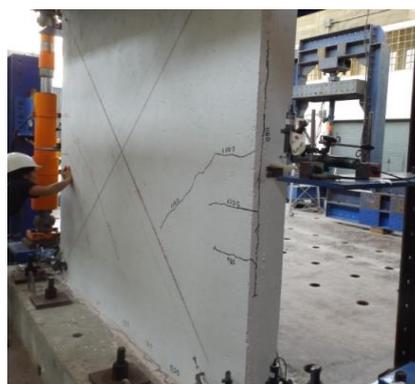
Foto 4. Grietas a flexión y separación del recubrimiento para una distorsión 1/1100.

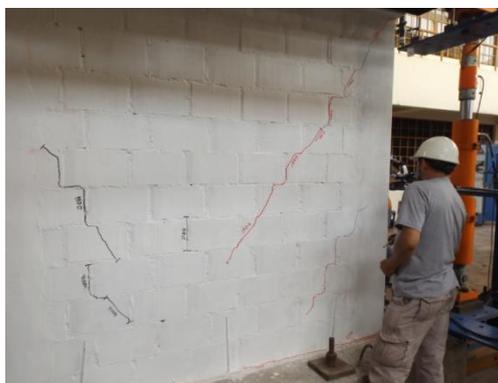
Foto 5. Aumento de grietas diagonales para una distorsión 1/1100.

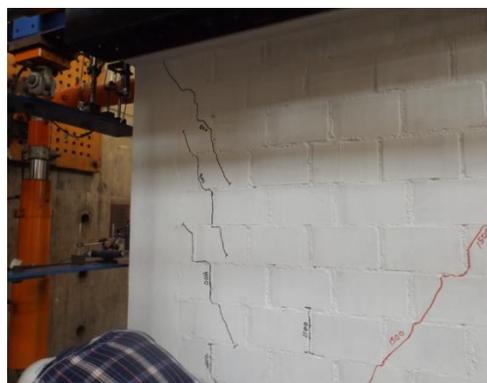
Foto 6. Formación de más grieta diagonales cercanas a las columnas para la distorsión 1/800.

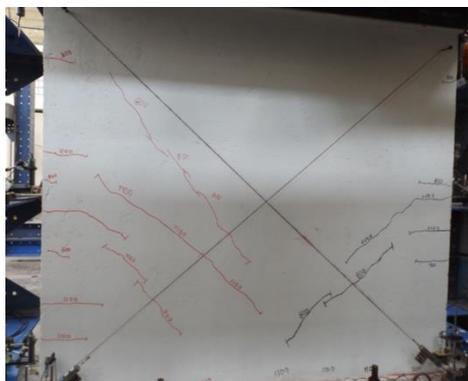
Foto 7. Aparición de más grietas en el muro y columnas (cara con reforzamiento) para la distorsión 1/800.

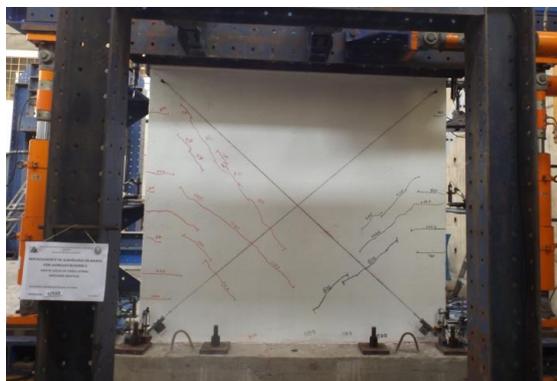
Foto 8. Formación de más grietas diagonales para una distorsión 1/550.

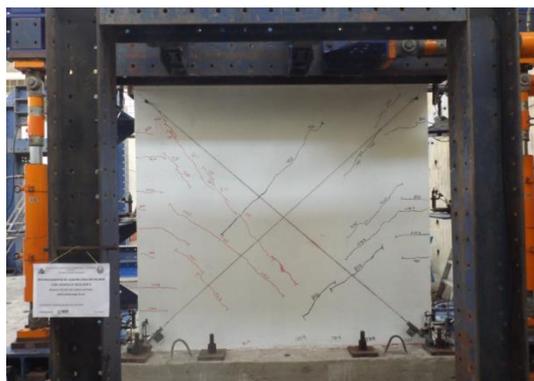
Foto 9. Aumento de grietas diagonales para una distorsión 1/400.

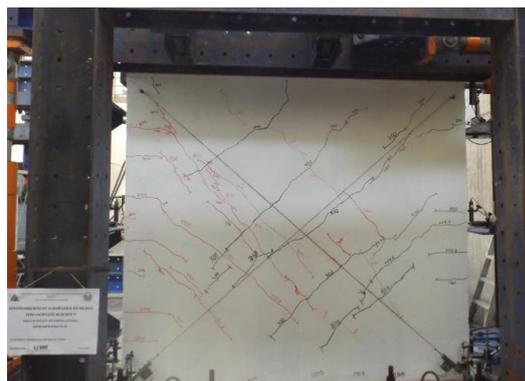
Foto 10. Formación de más grietas diagonales cercanas a las columnas (cara con reforzamiento) para la distorsión 1/300.

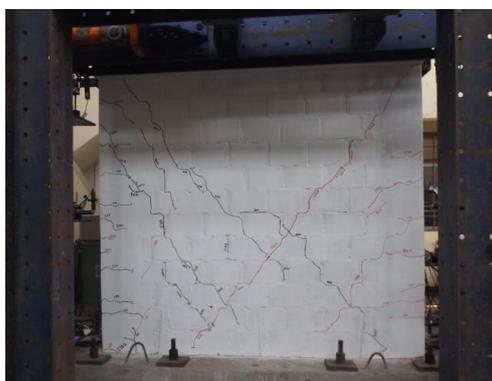
Foto 11. Aparición de más grietas diagonales en el muro para la distorsión 1/200.

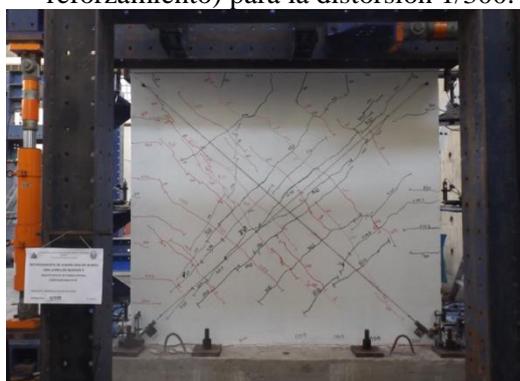
Foto 12. Estado de agrietamiento final del muro para una distorsión 1/150.
