INFORME DE TESIS

**“EVALUACION ESTRUCTURAL Y PROPUESTA DE
REFORZAMIENTO DE LA INSTITUCIÓN EDUCATIVA INICIAL
336 VIRGEN DE LA NATIVIDAD, TACNA 2018”**

TITULO PROFESIONAL DE INGENIERO CIVIL

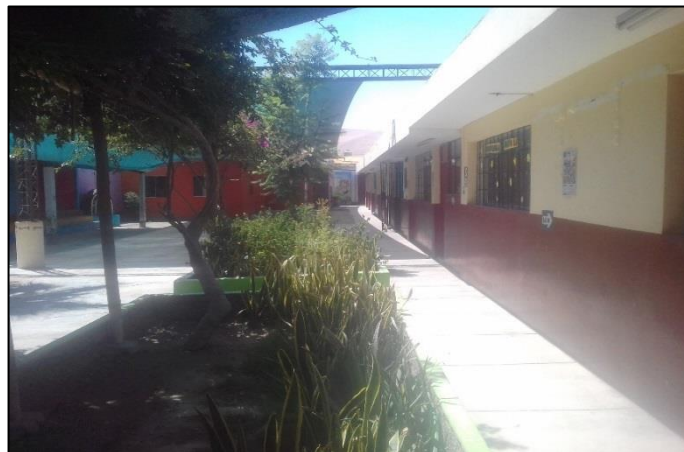
Fig. 4.1 Vista Exterior del Bloque 1

La **Fig. 4.1** muestra la parte frontal del Bloque 1 (lado derecho de la imagen) que será la estructura analizada mediante el programa Etabs 2016.

Las vigas peraltadas que forman el pórtico y que se ubican en el centro de las aulas presentan una rigidez en la mayoría de los casos superior a la rigidez de la columnas que la sostienen, por ejemplo se tiene una viga peraltada de 25x45 (1125cm²) y una columna con sección de 25x30 (750cm²), esto hace que se presente un gran momento de inercia en la vigas en comparación con el momento de inercia de las columnas, que hace que las columnas sean más frágiles que las vigas, donde se producirá la falla de las columnas antes de la falla de la viga.

Asimismo, se aprecia que los muros de los vanos de las ventanas no cuentan con juntas de dilatación, es decir se encuentra adheridas a las columnas de concreto armado. Sismos pasados han demostrados que se pueden presentar fallas por columna corta.

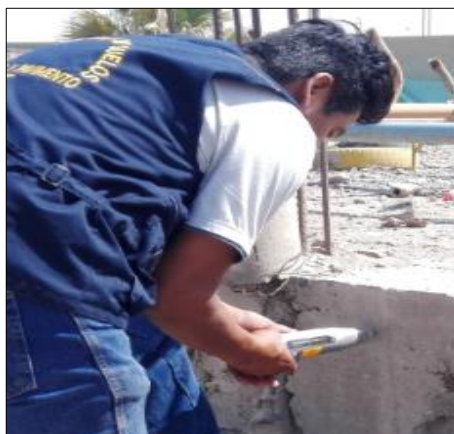
Fig. 4.3 Uso del esclerómetro para verificar la uniformidad del concreto.

En la **Fig. 4.3** se muestra el uso del esclerómetro para la lectura L4 correspondiente a una columna.

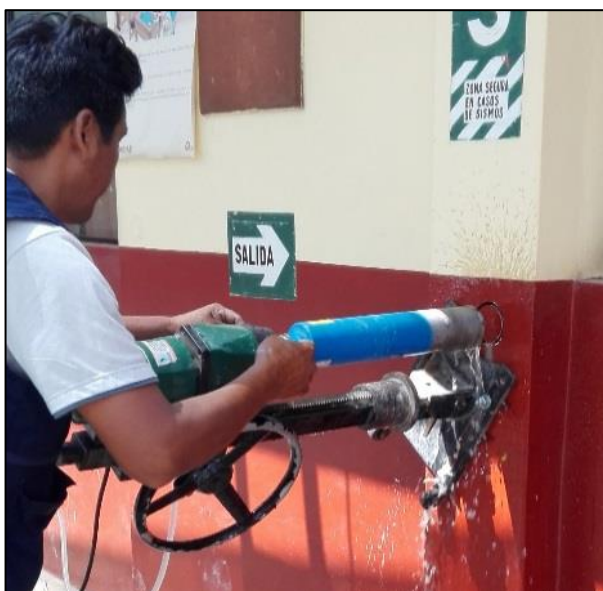
Fig. 4.5 Extracción de muestras usando el equipo con broca diamantada

En la **Fig. 4.5** podemos observar el momento de la extracción de una probeta. Esta tarea fue realizada por el personal técnico del Laboratorio de la UPT. El equipo se ancló a la estructura usando pernos. La extracción se hizo sin problemas.

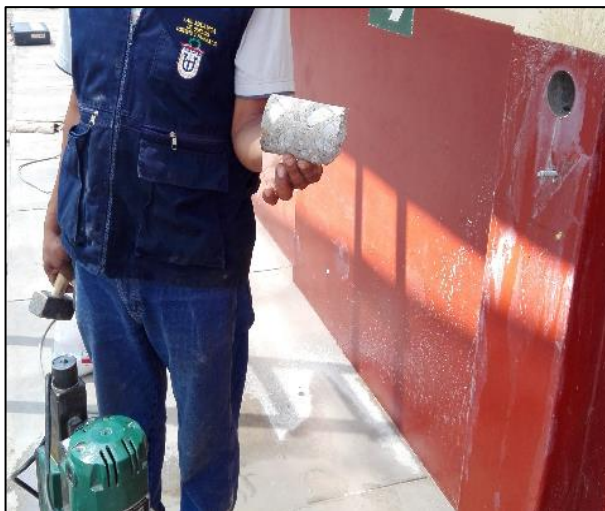
Fig. 4.6 Extracción de muestra M – 1

La **Fig. 4.6** muestra la probeta extraída M-1 al momento de concluir la perforación, por medio de un cincel y un combito, se retira cuidadosamente la muestra.

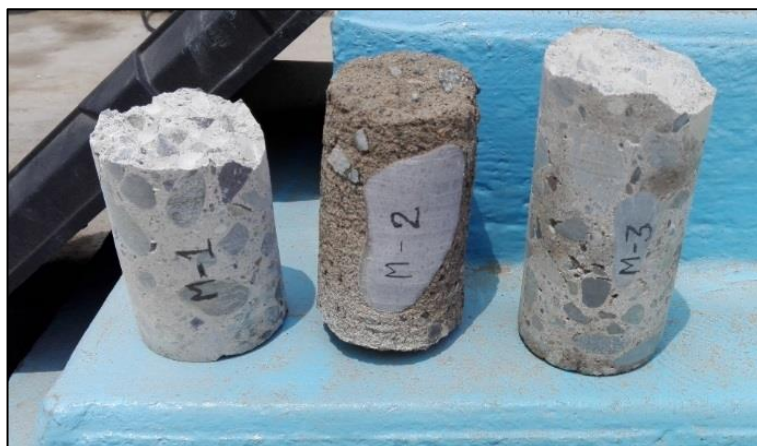
Fig. 4.7 Total de muestras extraídas.

La **Fig. 4.7** permite visualizar las muestras M-1 y M-2 corresponden a columnas, y la muestra M-3 corresponde a una viga peraltada.

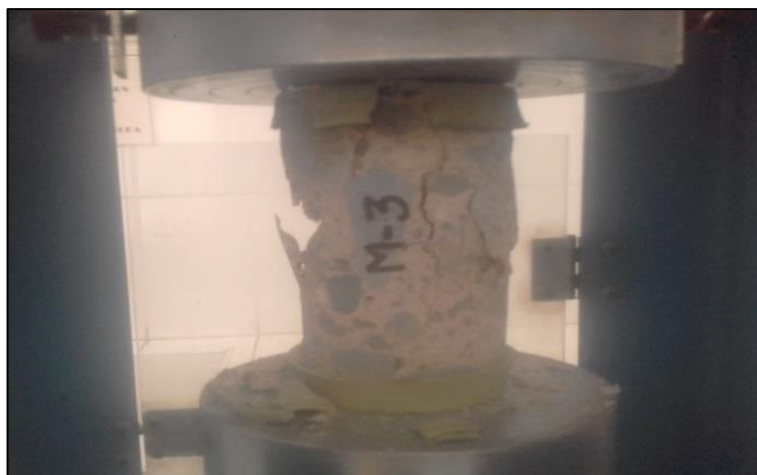
Fig. 4.8 Muestra ensayada con el Equipo de Compresión.

En la **Fig. 4.8** podemos apreciar la muestra M-3 al momento del ensayo de compresión. Las 3 muestras extraídas se llevaron al Laboratorio de la UPT para ser ensayadas con el Equipo de Ensayo a Compresión.

Nº de Prob.	Descripción	Diámetro (cm)	Altura (cm)	Fecha de rotura	Área (cm ²)	Factor de Corrección L/D	Lectura (Kg-f)	Resist. (kg/cm ²)	Resist. Correg.
1	MUESTRA 1	7.3	9	09/02/18	41.85	0.87	1,932	46.16	40.16
2	MUESTRA 2	7.3	10.5	09/02/18	41.85	0.93	611	14.60	13.58
3	MUESTRA 3	7.3	13	09/02/18	41.85	0.98	4,023	96.12	94.20
Valor Promedio f _c =								49.31

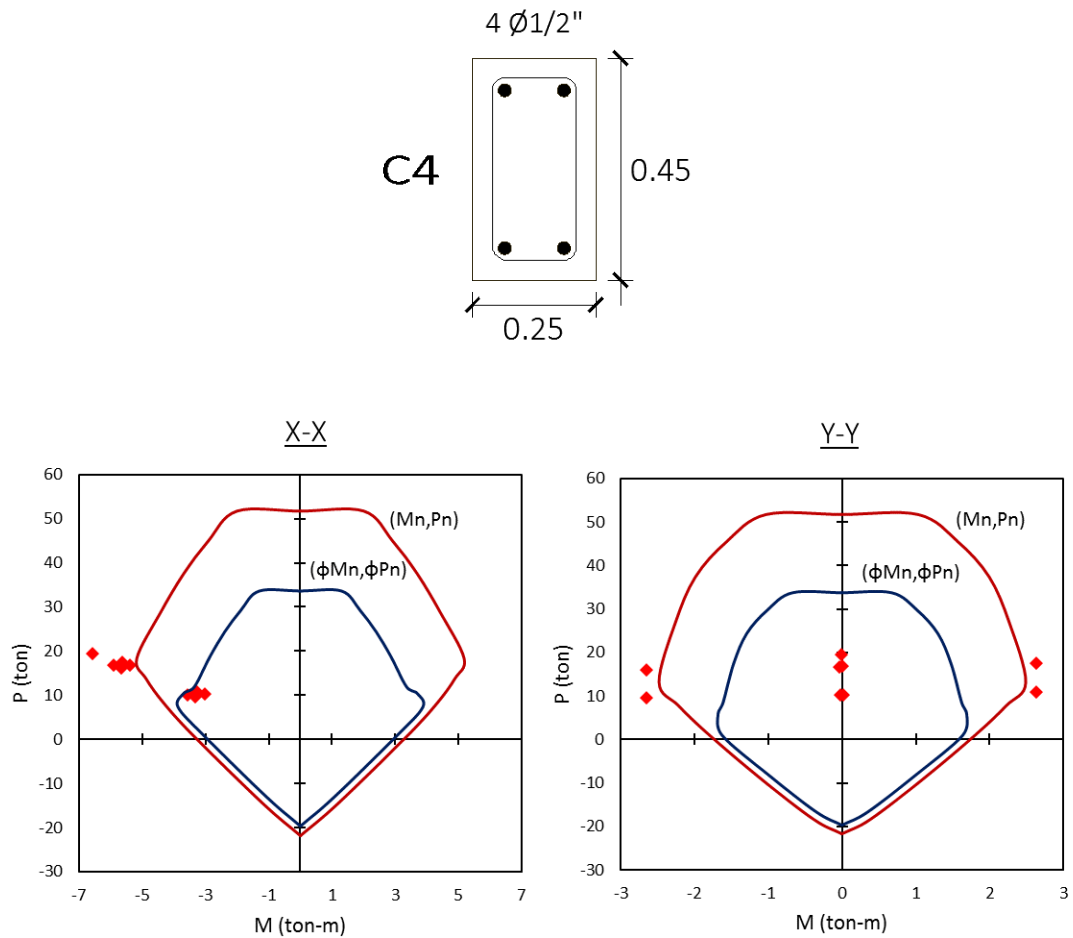
Fig. 4.14 Puntos (M_u, P_u) ubicados en los diagramas de interacción para cada eje de C4

La **Fig. 4.14** muestra el diagrama de interacción para ambos ejes de la columna C4. Los puntos rojos situados fuera del diagrama azul indican las combinaciones de carga que exceden la capacidad de la columna C4, produciéndose la falla.

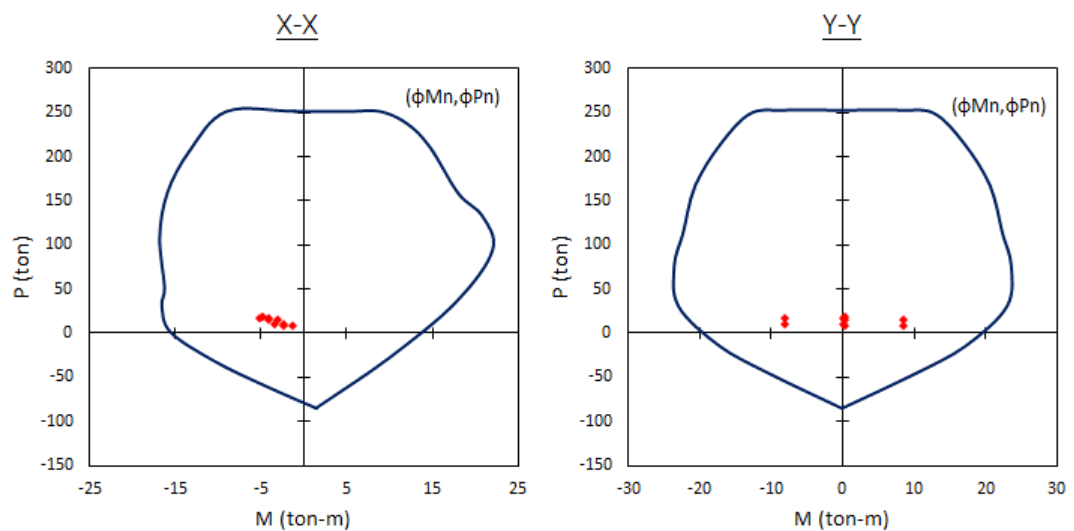
Fig. 4.21 Puntos (M_u , P_u) ubicados en los diagramas de interacción para cada eje de CR-1

La **Fig. 4.21** muestra los valores de combinaciones de carga (puntos rojos) situados dentro de la curva. Notamos que el refuerzo asumido cumple con los requerimientos para ambas direcciones con un margen aceptable.

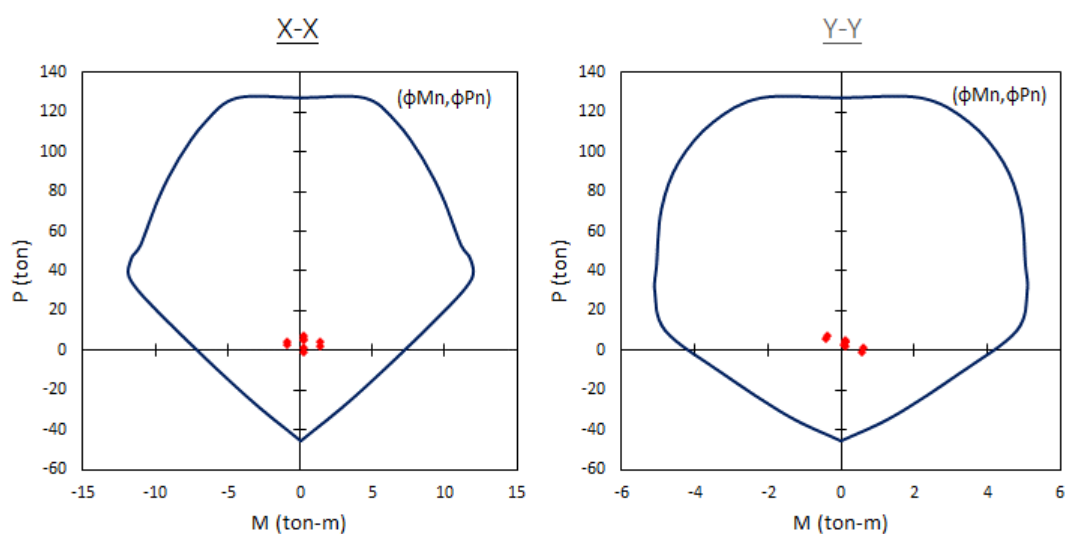
Fig. 4.22 Puntos (M_u , P_u) ubicados en los diagramas de interacción para cada eje de CR-2

En la **Fig. 4.22** se observa que todos los puntos correspondientes a las combinaciones figuran dentro del diagrama de interacción de la columna para ambas direcciones, por lo que no es necesario aumentar la capacidad de la columna.

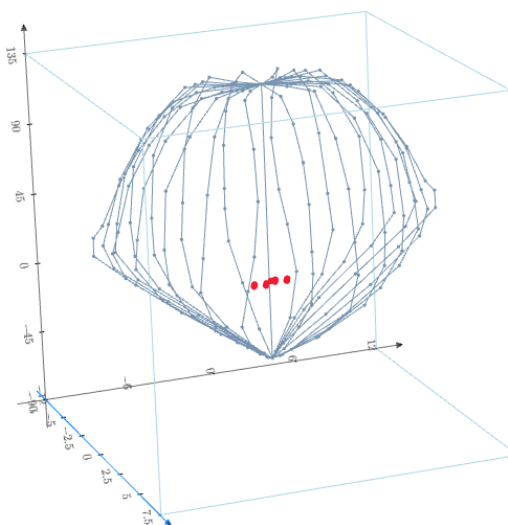
Fig. 4.23 Vista 3D del Diseño Biaxial de la columna CR-2 usando Mathcad Prime 4.0

- Se diseño la sección de la columna propuesta en ETABS 2016.
- Luego se exportó los datos de la curva de interacción para todos los ángulos.
- Estos puntos se introdujeron al programa Mathcad Prime 4.0, donde es posible graficar la “roseta” que comprende todas las curvas de interacción.
- Por último, ingresamos los valores de las combinaciones carga para CR-2 y podemos comprobar gráficamente que ningún valor excede los límites de las curvas.

En la **Fig. 4.23** podemos apreciar la vista del 3D de la Superficie de Interacción para el chequeo de momento biaxial de la columna CR-2.

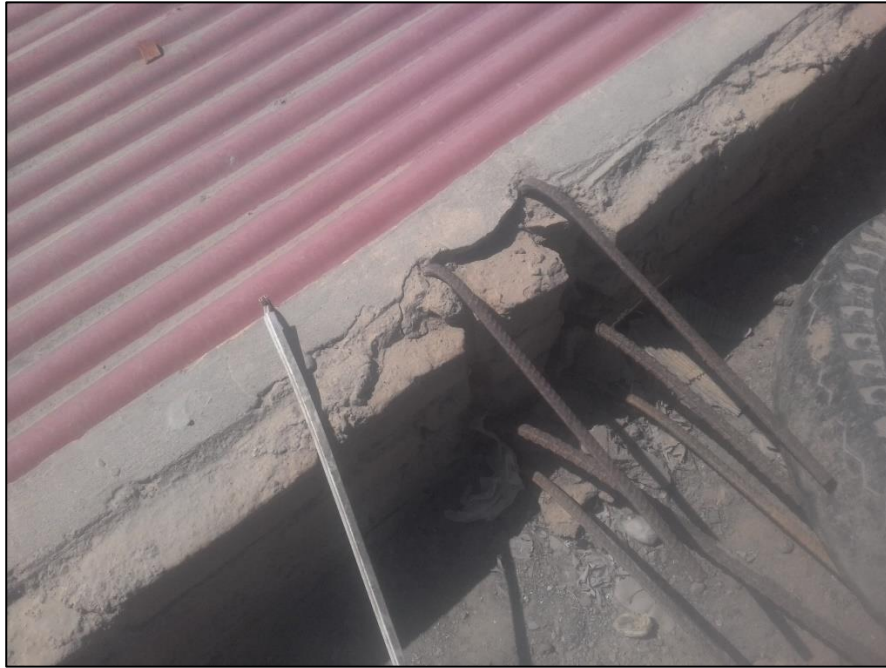
VISTA DE LOS ARRANQUES DE ACERO DE COLUMNAS DEL EJE 9/C

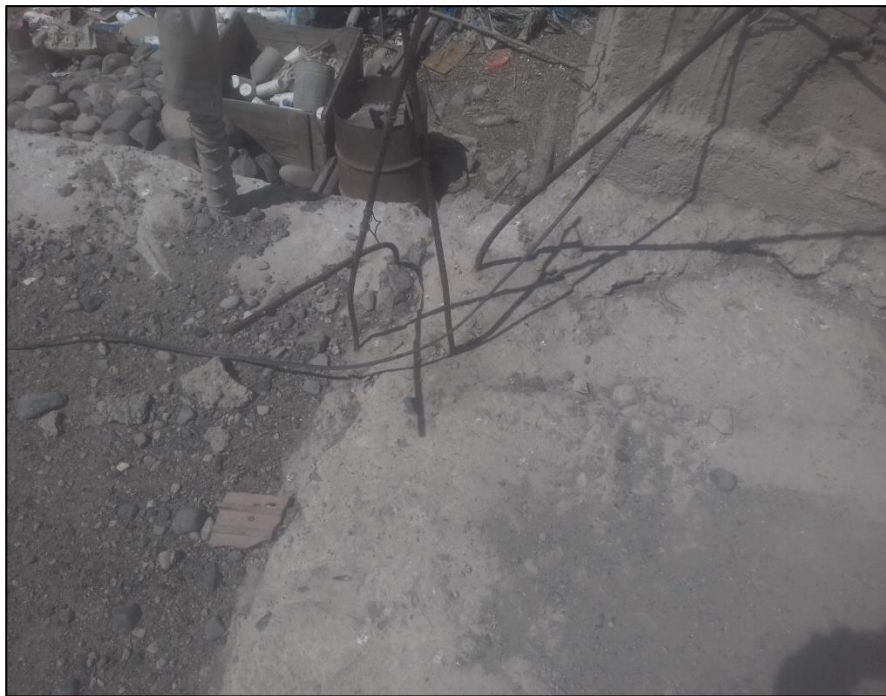
VISTA DE LOS ARRANQUES DE ACERO DE COLUMNAS DEL EJE 3/A

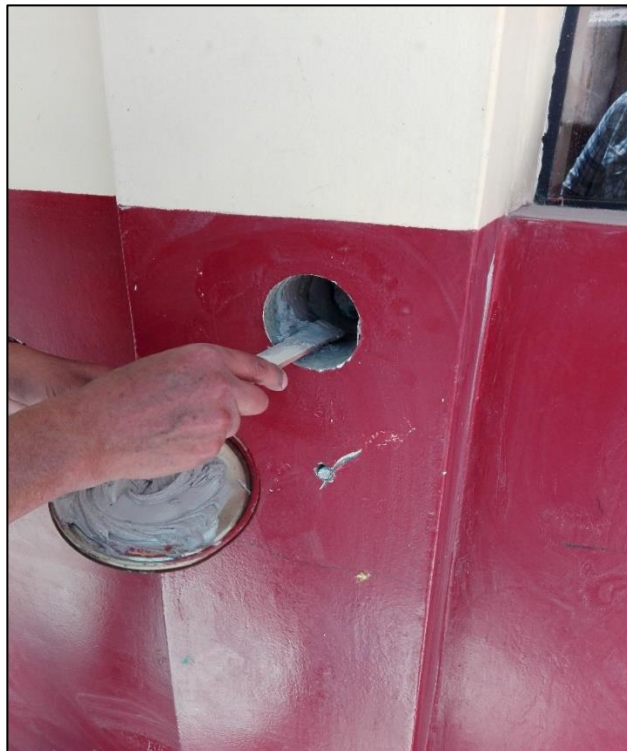
VISTA DE LA REPARACION DE COLUMNA DEBIDO AL ENSAYO
DESTRUCTIVO

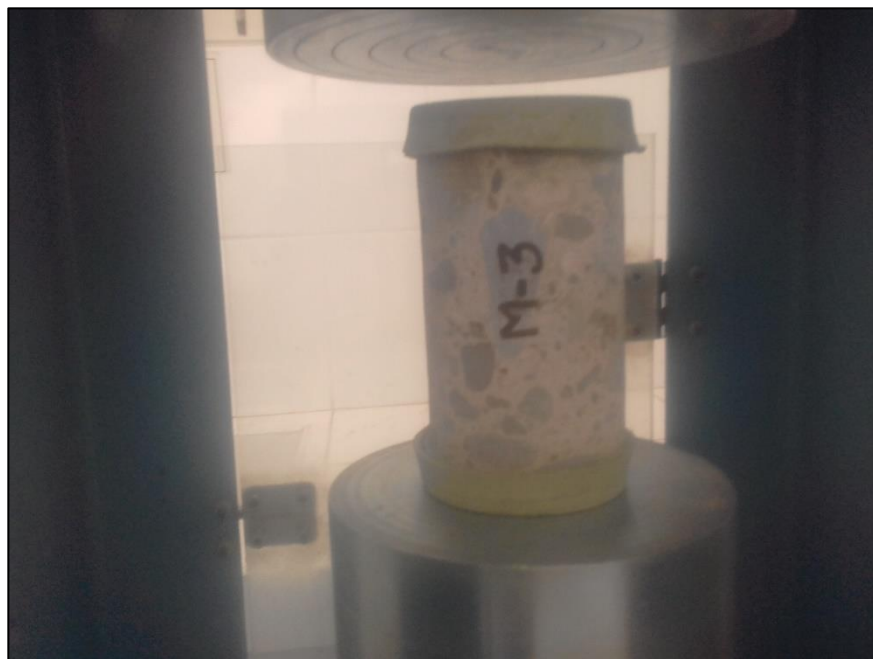
VISTA DEL TESTIGO EN LA PRENSA HIDRAULICA PARA LA PRUEBA A LA COMPRESION
