**UNIVERSIDAD PRIVADA DE TACNA**

**ESCUELA PROFESIONAL DE INGENIERÍA CIVIL**

**TESIS**

“METODOLOGÍA PARA LA ELABORACIÓN DEL REQUERIMIENTO  
DEL PLANTEL PROFESIONAL CLAVE EN LA EJECUCIÓN DE OBRAS  
DE PISTAS Y VEREDAS MENORES A S/ 10 000 000.00 – 2018”

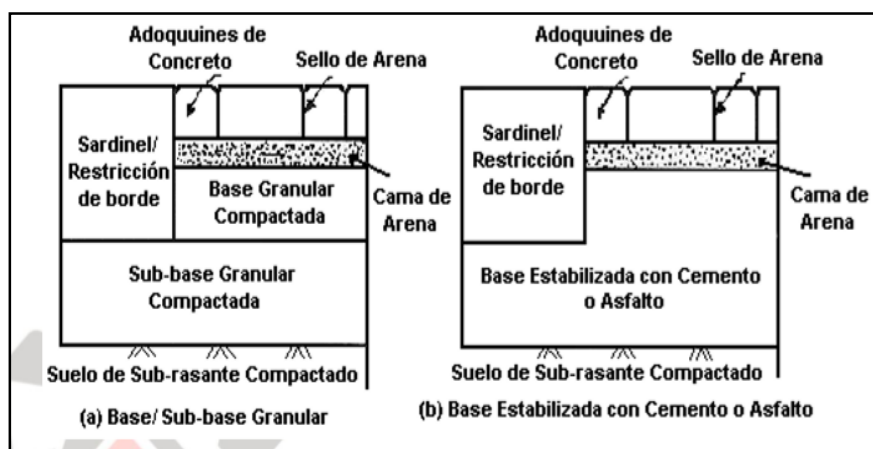
**Figura 4:** Secciones transversales típicas

Se pueden apreciar algunas secciones transversales típicas de pavimentos según la figura 4, tanto para la base como el sub base, están compuesto de materiales granulares, también se pueden usar bases estabilizadores con asfalto de cemento. Es necesario que estas tengan restricciones a lo largo de los bordes del pavimento de adoquín de concreto, para poder prevenir los movimientos de las unidades debido a las fuerzas del tráfico, tales movimientos pueden generar la abertura de las juntas y la pérdida de los elementos.

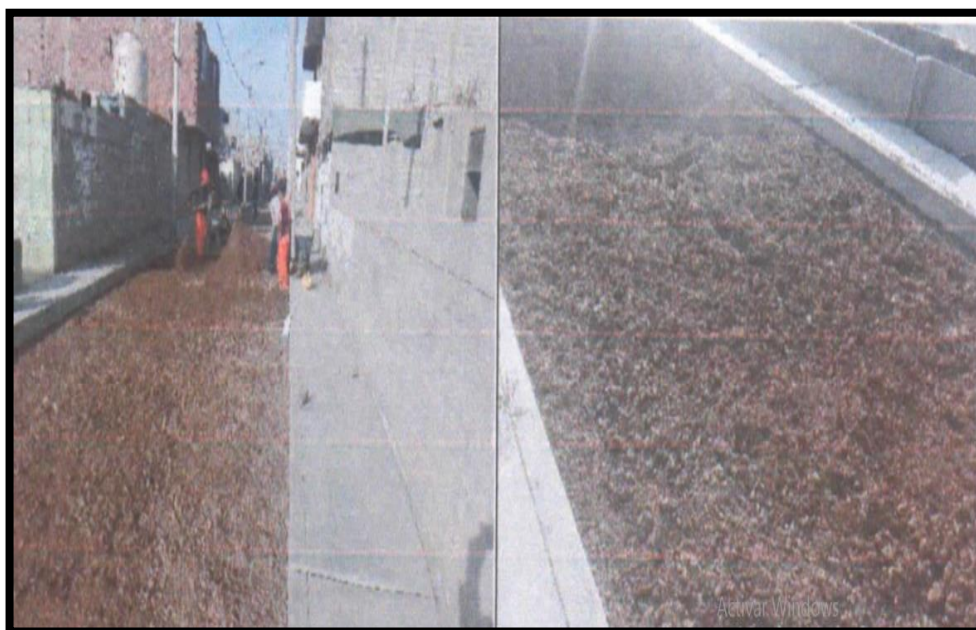
**Figura 5:** Tendido y esparcido de material afirmado

En las siguientes imágenes se puede ver lo descrito anteriormente, el tendido y esparcido de material afirmado en forma manual para base de pavimento, con presencia de piedras fracturadas y diámetros mayores.

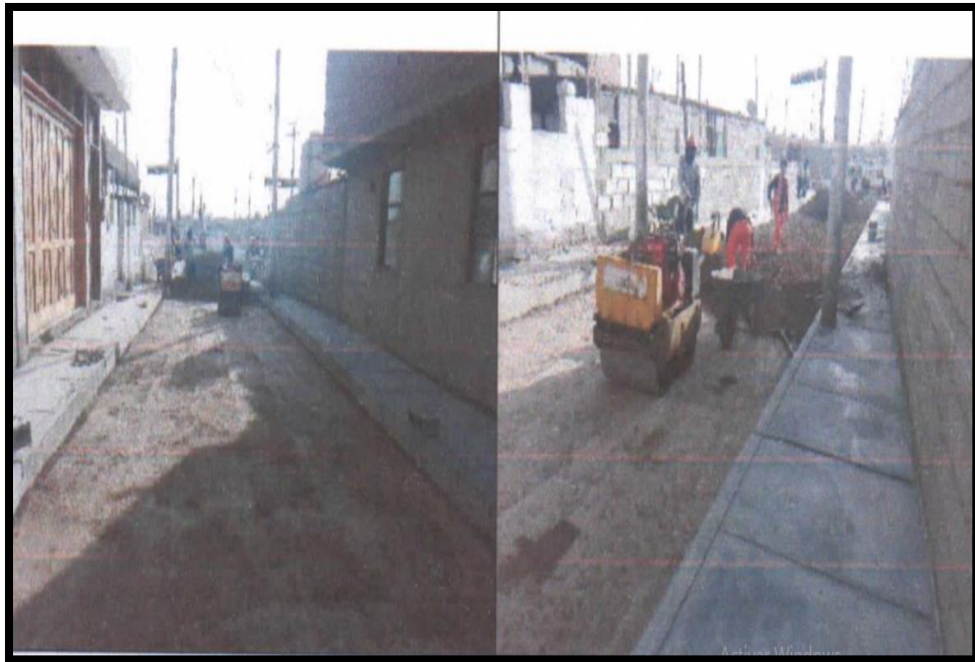
**Figura 6:** Compactado en la Sud base granular

También se advirtió trabajos de compactación en sub base granular con rodillo compactador tipo chupetero, tendido y esparcido de forma manual.

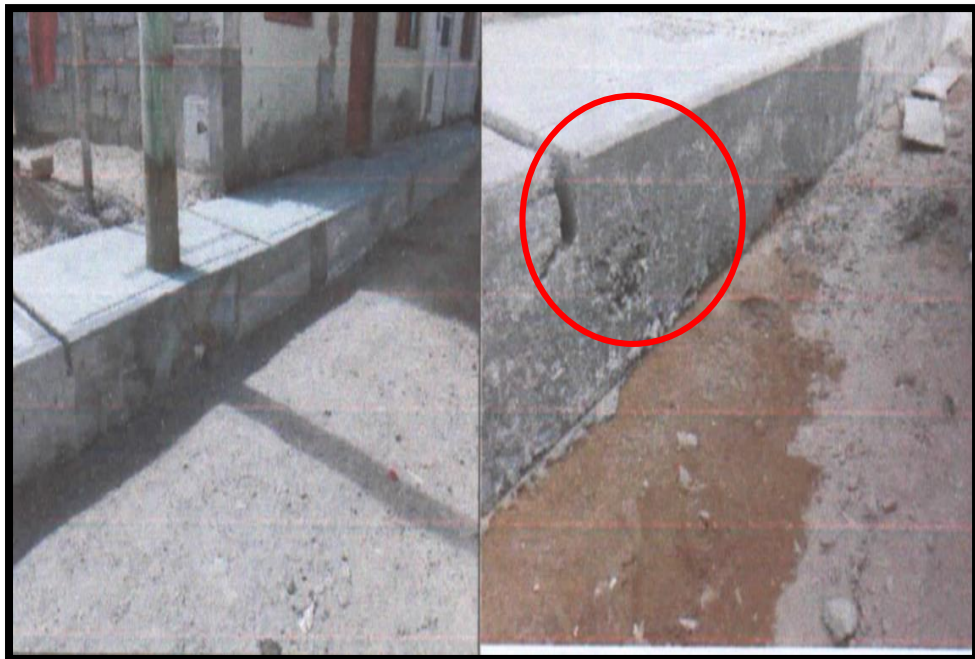
**Figura 7:** Cangrejeras en veredas de concreto y juntas no llegan a la base

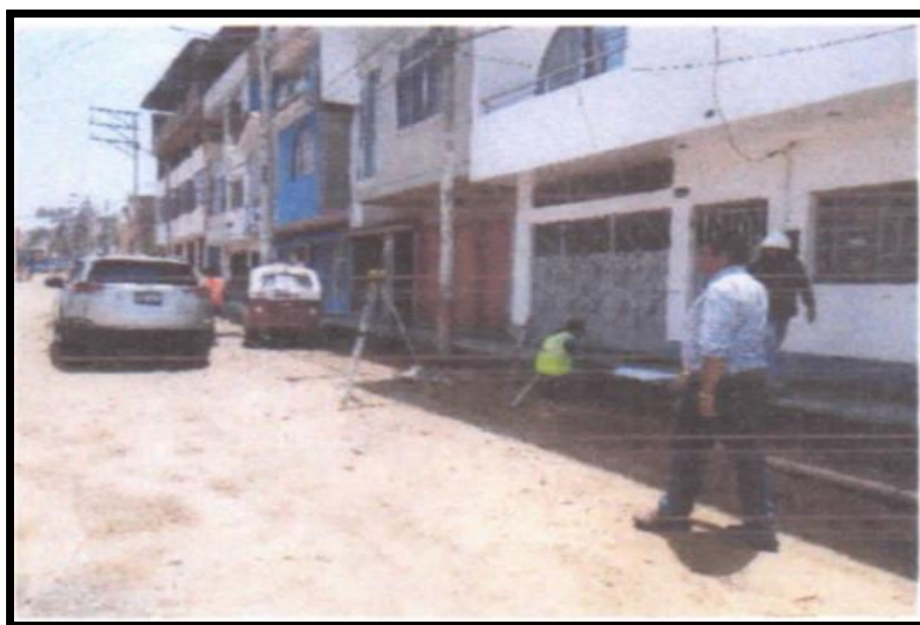
**Figura 9:** Personal y equipo de trabajo

- El personal propuesto en su oferta técnica por el contratista, no se encuentra laborando en la ejecución de la obra. Lo que genera el riesgo que no se tenga una buena calidad en los trabajos y el avance ejecutado sea menor al programado.
- **Deficiencia técnica durante la ejecución de la obra.**
  - Se observa trabajos de topografías por parte del personal del contratista, pero no se ubicó en obra el especialista en topografía.

La ausencia del personal propuesto por el contratista, podría con llevar a deficiencias en la calidad de la obra.

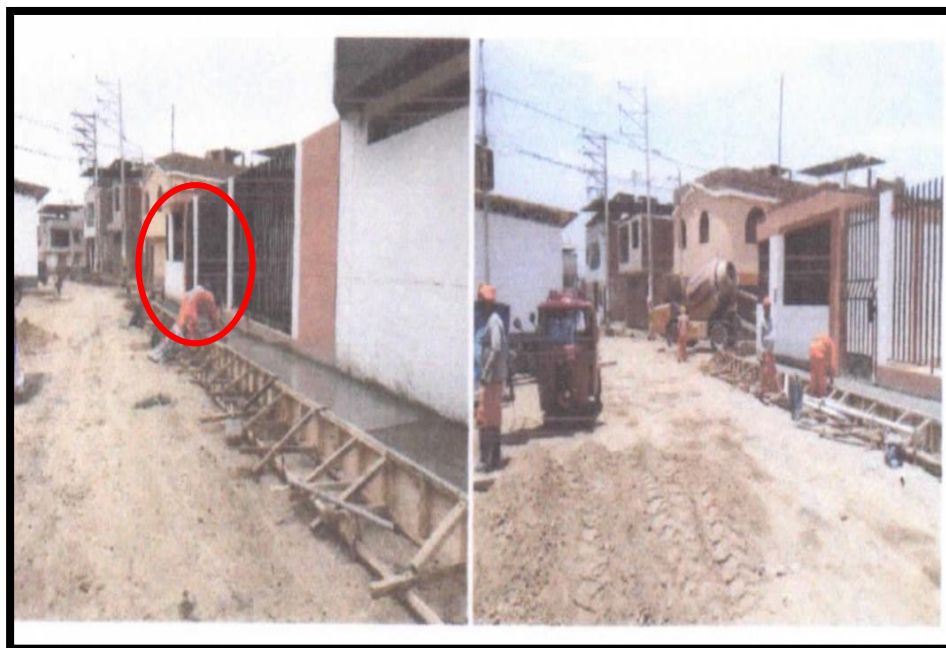
- Se viene realizando labores de encofrados y vaciado de concreto en veredas en varios frentes de trabajo, asimismo, se puede observar que no todo el personal que viene trabajando se encuentre con los implementos de seguridad.

**Figura 10:**Encofrado y vaciado de concreto

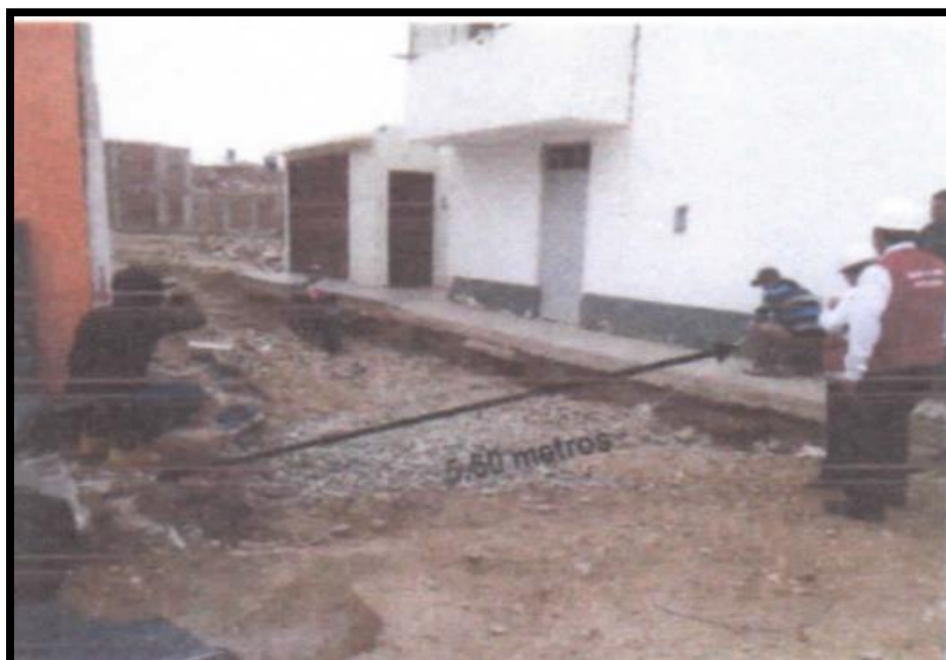
- Algunos trabajos han sido paralizados debido a que existe viviendas que ocupan espacios de las veredas y parte de la pista.

**Figura 11:**Viviendas que ocupan espacios de la vereda y parte de la pista

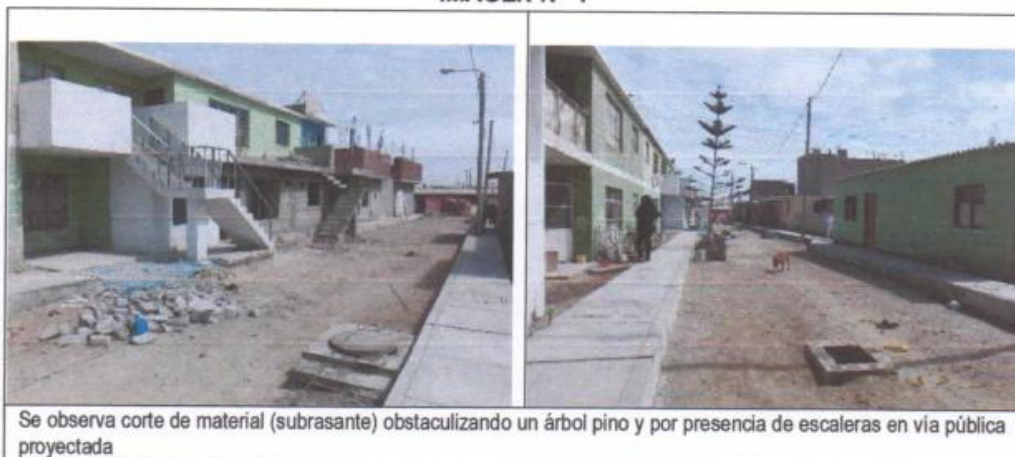
**IMAGEN N° 1**

De la visita de inspección física efectuada a la referida obra el 27 de julio de 2018, la misma que consta en Acta de Acción Simultánea n.º 003-2018-OCI-MDM (**apéndice n.º 1**), se advierte que en la calle sin nombre del Asentamiento Humano Saúl Cantoral del distrito de Marcona, Nazca, Ica, existe un tramo (área) ocupados por dos (2) escaleras de concreto armado y un (1) árbol pino, los mismos que imposibilitaría la libre disponibilidad física del terreno sobre las cuales se ejecutara la referida obra, situación no imputable al contratista, tal como se muestra en las siguientes imágenes:

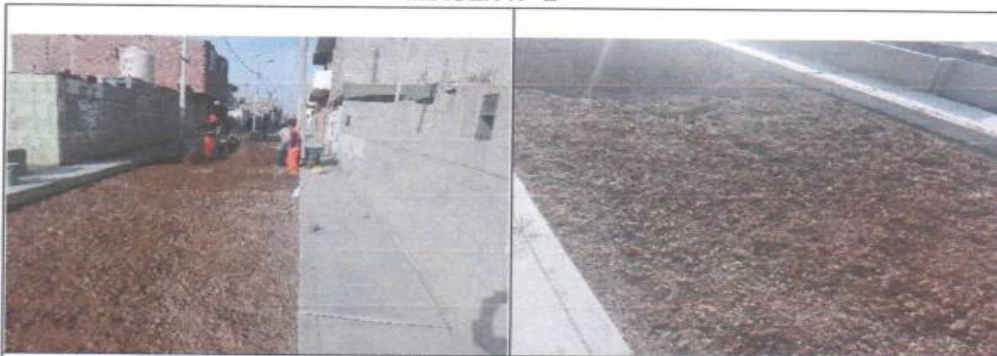
**IMAGEN N° 2**

Asimismo; se viene acumulando y esparciendo material afirmado para la base granular en forma manual, tal como llega de cantera, el cual tiene una humedad natural, sin las correcciones de agua necesaria para alcanzar la máxima densidad seca y así conseguir el óptimo contenido de humedad para su compactación, con presencia de piedras de diámetros mayores a 2" y fracturadas, compactándose con un rodillo compactador tipo chupetero.

Se observa tendido y esparcido de material afirmado en forma manual para base de pavimento, con presencias de piedras fracturadas y diámetros mayores a 2".

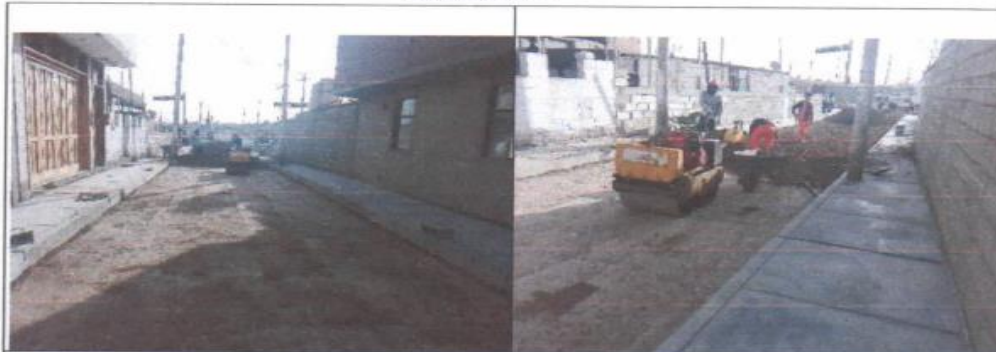
**IMAGEN N° 3**

Se observa trabajos de compactado en sub base granular con rodillo compactador tipo chupetero y tendido y esparcido de forma manual, sin cumplir con las especificaciones técnicas del proyecto.

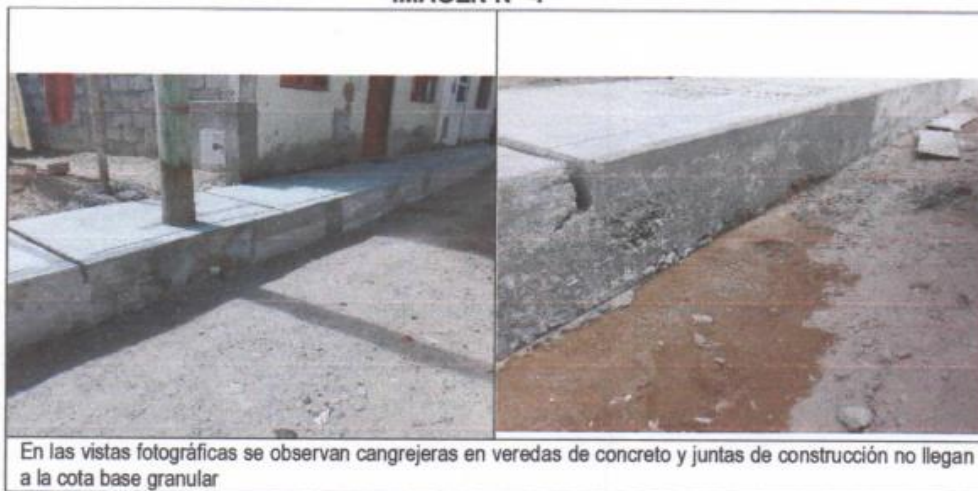
IMAGEN N° 4

En las vistas fotográficas se observan cangrejas en veredas de concreto y juntas de construcción no llegan a la cota base granular

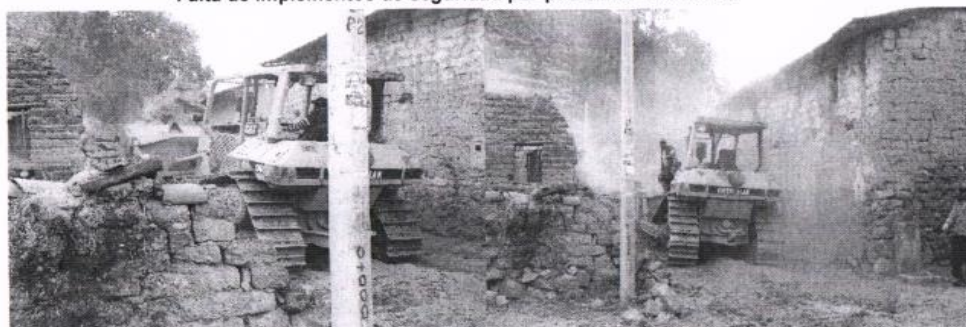
**Imagen n.º 01**  
**Falta de implementos de seguridad por parte del Contratista**

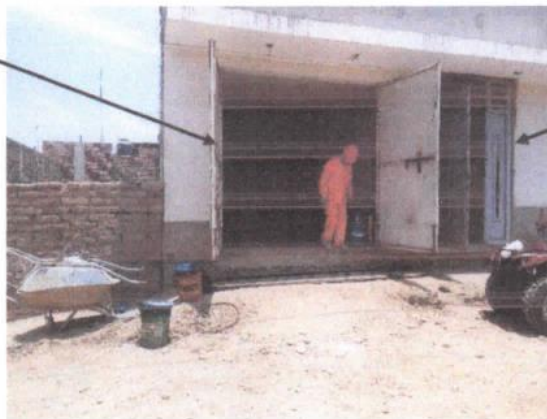
Fotografía 1: Oficinas del Contratista y Supervisión

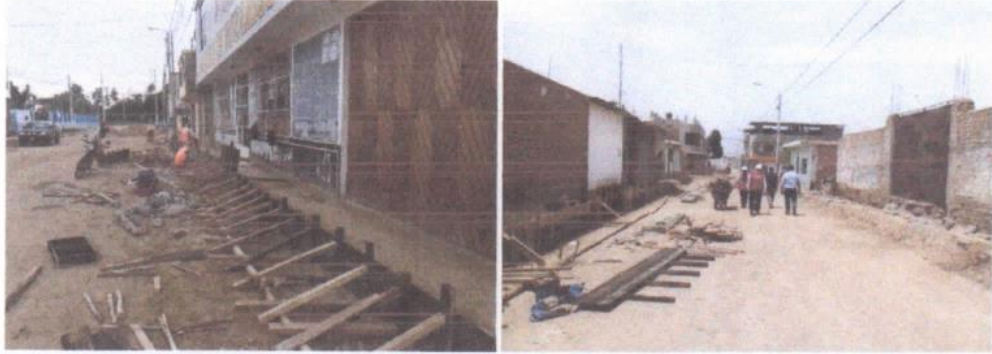
- Se vienen realizando labores de encofrado y vaciado de concreto en veredas en varios frentes de trabajo; asimismo, se puede observar que el personal que viene trabajando se encuentra con implementos de seguridad

Fotografías 5 y 6: Encofrado de veredas

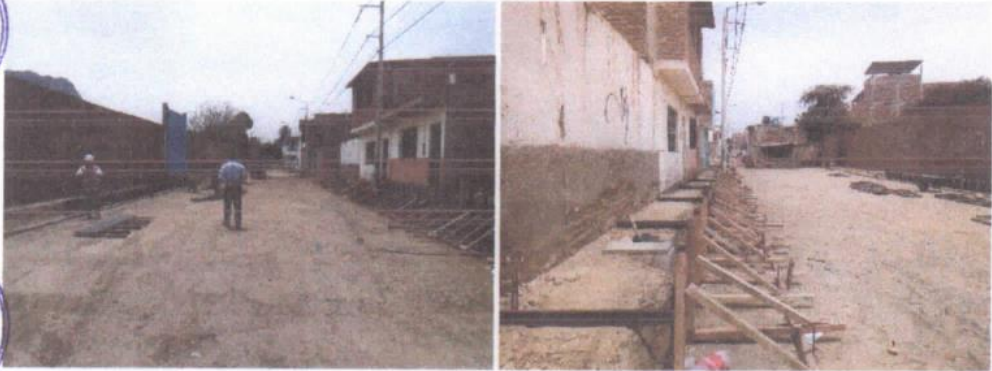
Fotografías 7 y 8: Encofrado de veredas

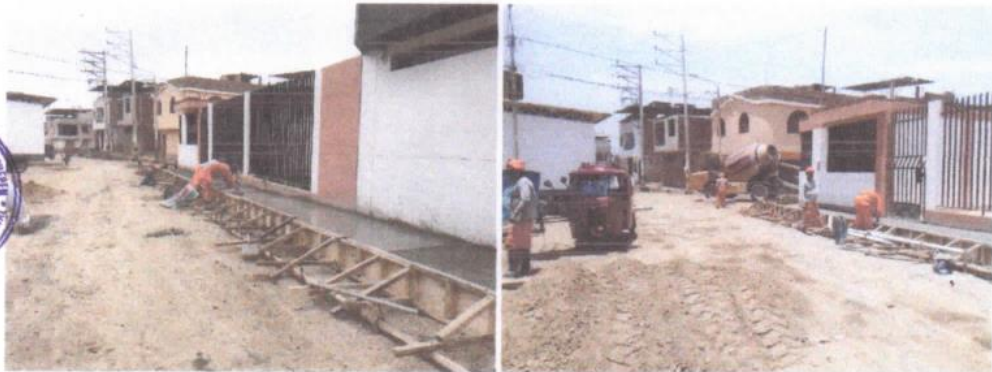
Fotografías 9 y 10: Vaciado de concreto en veredas  
Personal obrero con implementos de seguridad\*

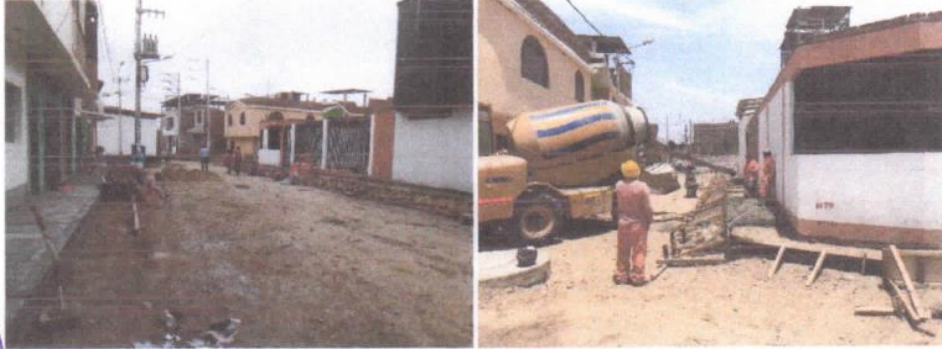
Fotografías 11 y 12: Vaciado de concreto en veredas  
Personal obrero con implementos de seguridad

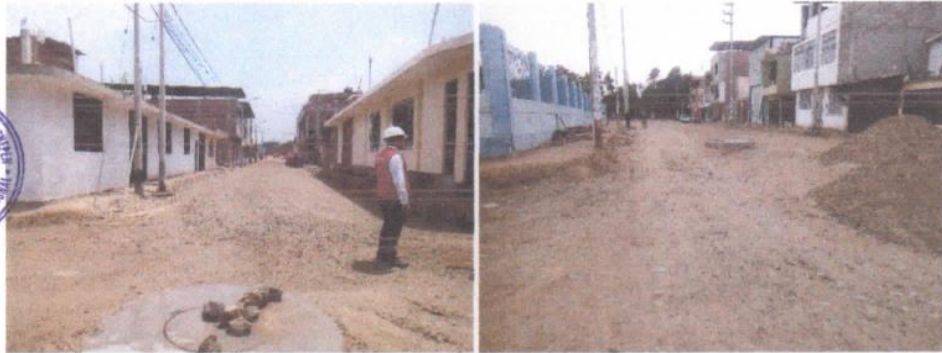
- Las veredas se encuentran a nivel base (colocación de afirmado) para luego encofrar y realizar el vaciado de concreto respectivo.

Fotografías 13 y 14: Veredas a nivel de base

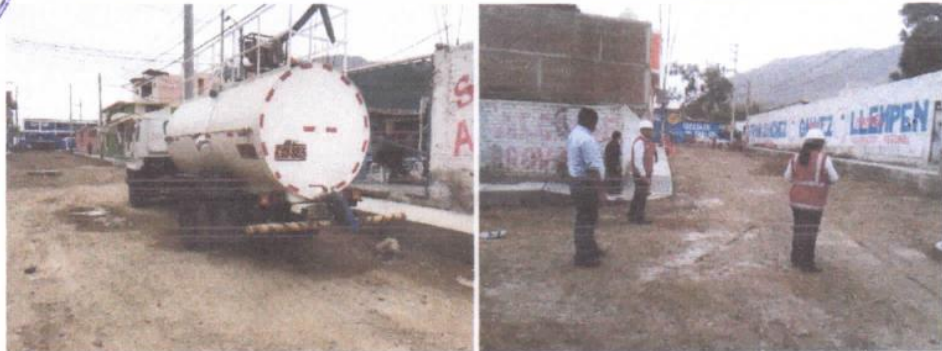
- Se verificó que se viene realizando el esparcido de agua en las calles con el camión cisterna.

Fotografías 15 y 16: Camión Cisterna y pistas humedecidas

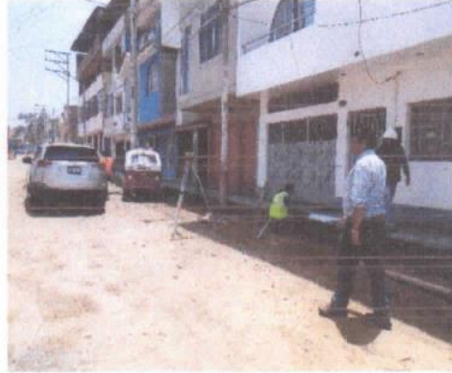
- Se observó trabajos de topografías por parte del personal del Contratista, pero no se ubicó en la Obra al especialista en Topografía Vidal Manzano Quispe.

Fotografía 17: Personal y equipo topográfico

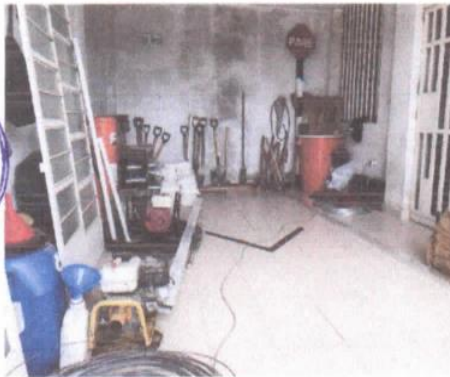
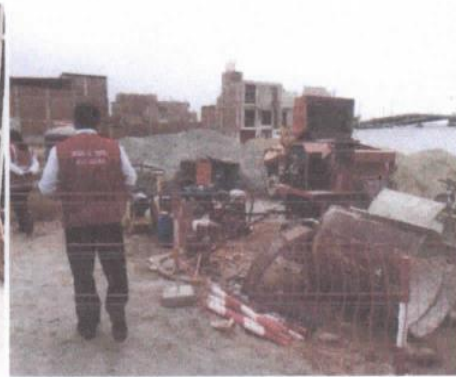
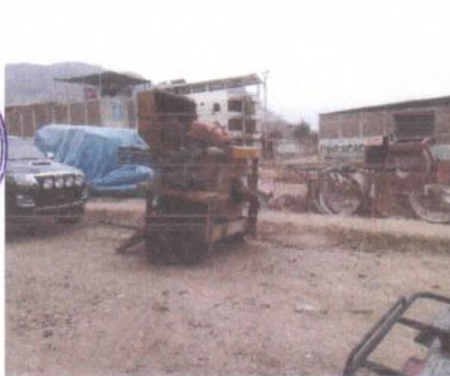
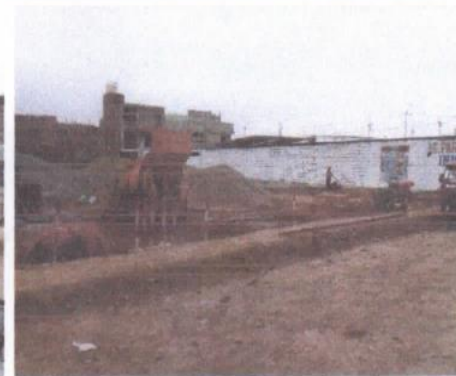
- En la obra se tiene un almacén donde se guardan las herramientas y materiales que se utilizan en la obra; así mismo, cuentan con un espacio al aire libre donde se almacena los agregados, cemento, equipos livianos entre otros.

Fotografías 18, 19, 20 y 21: Almacén de la Obra, agregados, cemento y equipos livianos

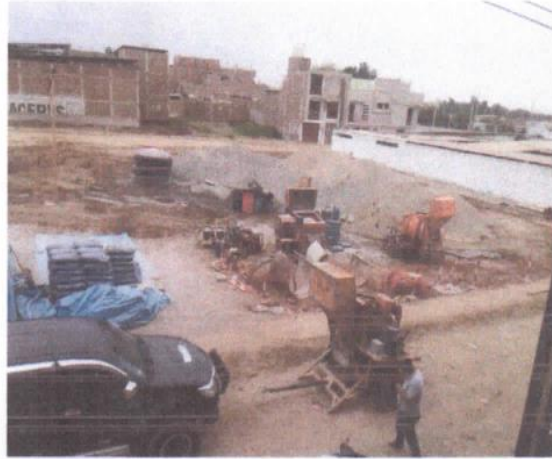
Fotografías 22: Almacén de la Obra, agregados, cemento y equipos livianos

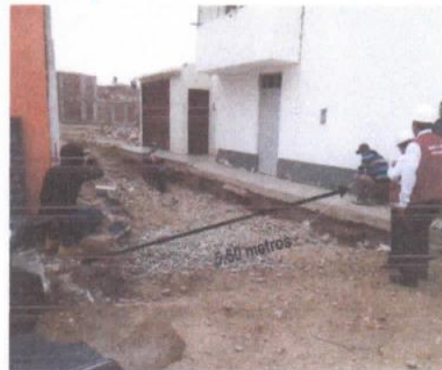
- En la calle La Libertad (entre las calles El Dorado y Las Palmeras) los trabajos han sido paralizados debido a que existen viviendas que ocupan el espacio de la vereda y parte de la pista, de acuerdo a lo indicado por el ingeniero Pablo Manuel Zavala Boulanger se está realizando el trámite respectivo para el retiro de dichas viviendas.

Fotografía 23: Viviendas que ocupan la vereda y parte de la pista en calle La Libertad

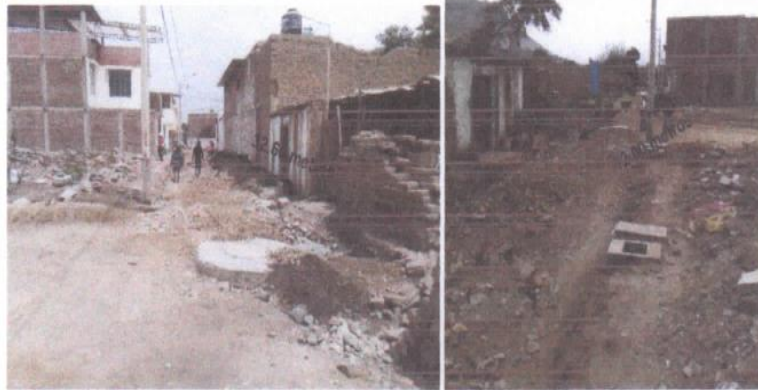
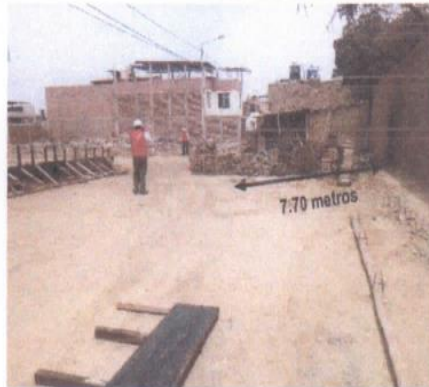
Fotografías 24, 25 y 26: Viviendas que ocupan la vereda y parte de la pista en calle La Libertad

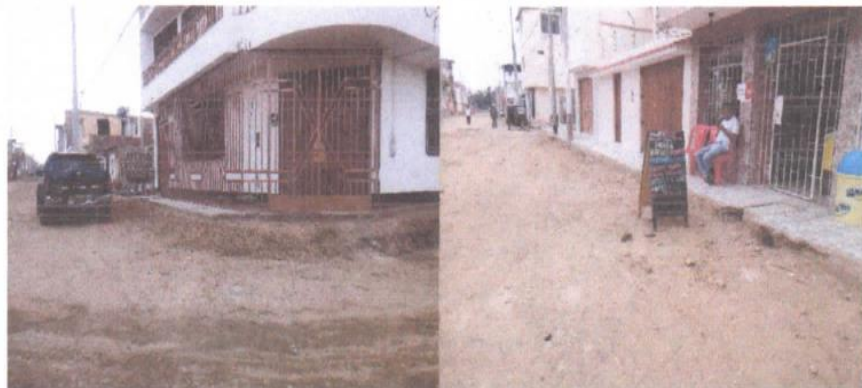
- Se observó que algunas veredas no fueron removidas, la cual indicaron que los dueños de las viviendas no querían la demolición del mismo ya que las veredas eran nuevas o tenían cerámico.

Fotografías 27 y 28: Veredas de concreto o con cerámico existente.

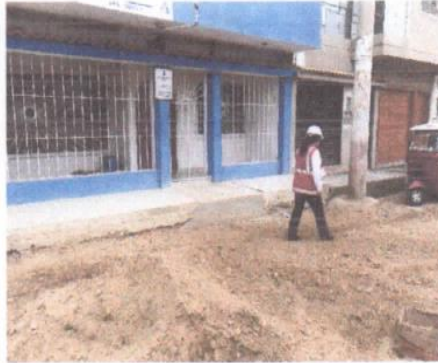
Fotografía 29: Veredas de concreto o con cerámico existente.

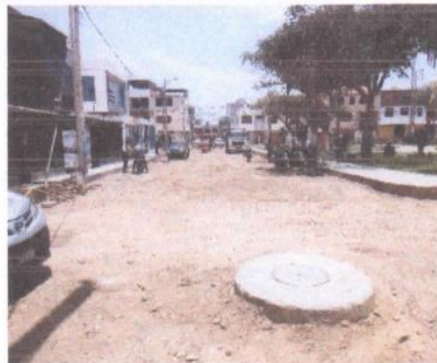
- Se observó que algunas calles que son parte de la obra no se encuentran niveladas, según indicaron se debe a que se abrió el tránsito vehicular.

Fotografías 30, 31 y 32: tránsito vehicular en calles que están en la zona de trabajo
