**“ANÁLISIS FUNCIONAL DEL PAVIMENTO FLEXIBLE PARA MEJORAR LA
TRANSITABILIDAD VEHICULAR, UTILIZANDO EL RUGOSIMETRO
DE MERLIN EN LA AV. GUSTAVO PINTO, TACNA - 2020”**

TÍTULO PROFESIONAL DE INGENIERO CIVIL

TACNA – PERÚ

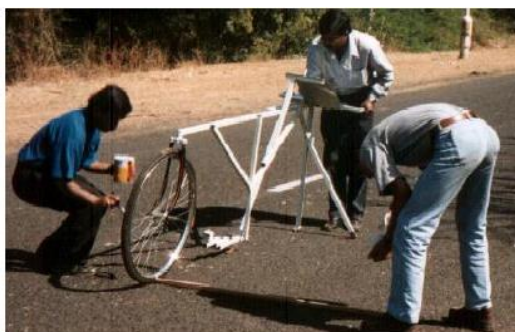
Figura 3

Metodología para la determinación de la rugosidad, uso del Rugosímetro Merlín

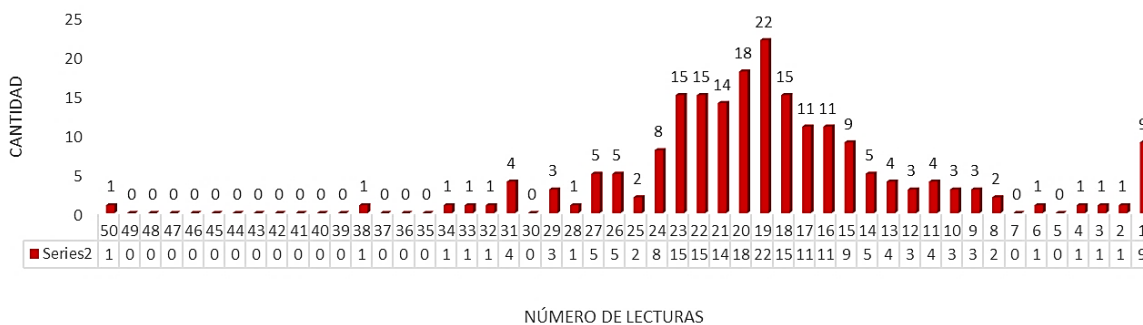
Distribución de frecuencias, tramo 05.

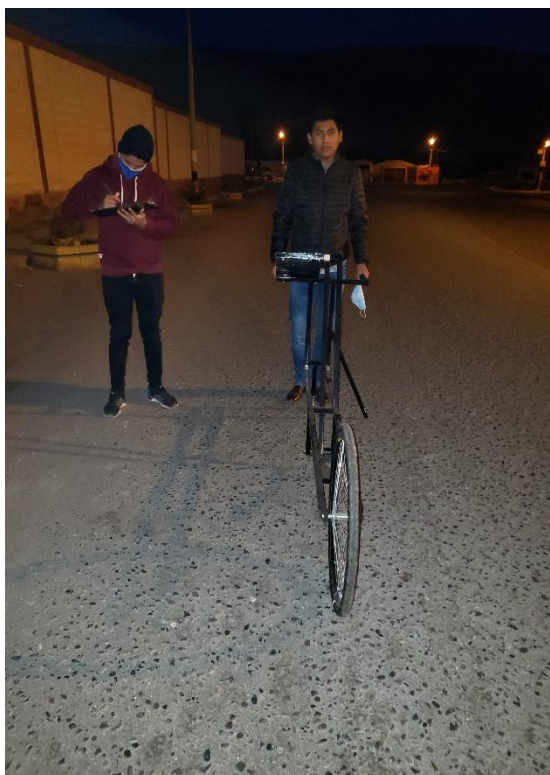
Fotografías: Obtención de datos de campo utilizando el rugosímetro de MERLIN, operador que conduce el equipo y realiza las lecturas y un auxiliar que las anote, debe elegir un tramo de 400 m de longitud. Carril derecho, inicio en la Av. Tarapacá hasta intersección con Av Circunvalacion Sur.

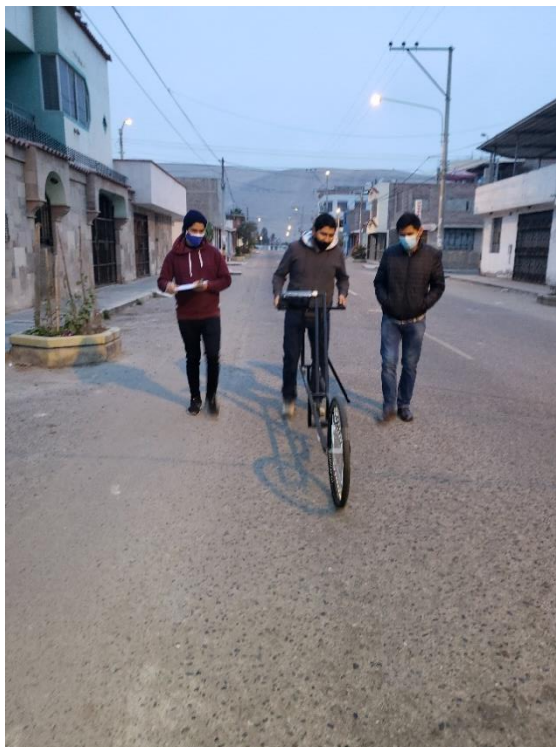
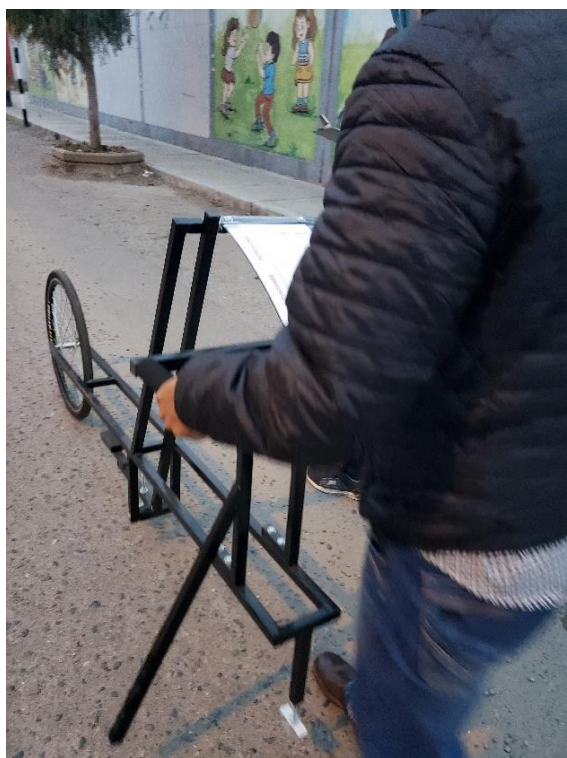
Fotografías: Obtención de datos de campo utilizando el rugosímetro de MERLIN, operador que conduce el equipo y realiza las lecturas y un auxiliar que las anote, debe elegir un tramo de 400 m de longitud. Carril derecho, inicio en la Av. Tarapacá hasta intersección con Av Circunvalación Sur.

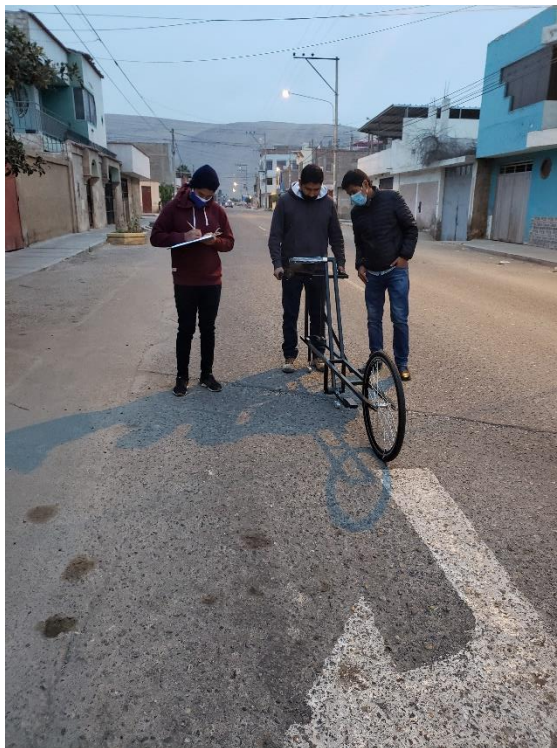
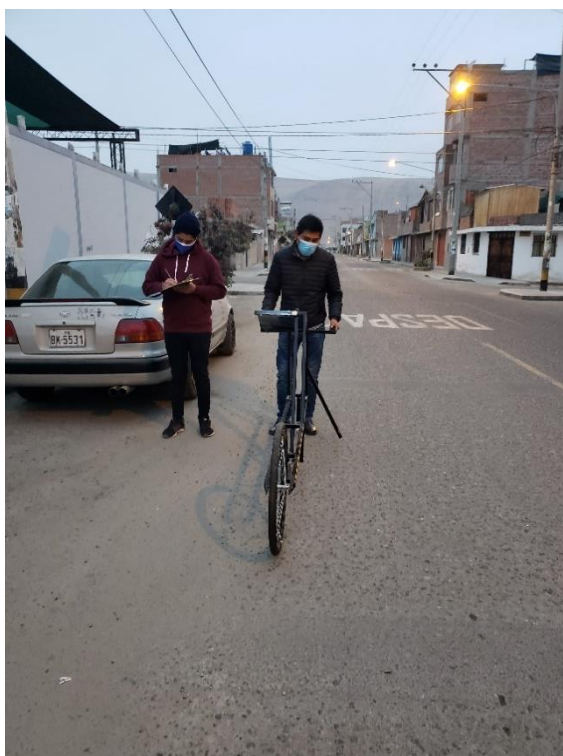
Fotografías: Obtención de datos de campo utilizando el rugosímetro de MERLIN, operador que conduce el equipo y realiza las lecturas y un auxiliar que las anote, debe elegir un tramo de 400 m de longitud. Carril derecho, inicio en la Av. Industrial hasta intersección con Av Jorge Basadre Grohman

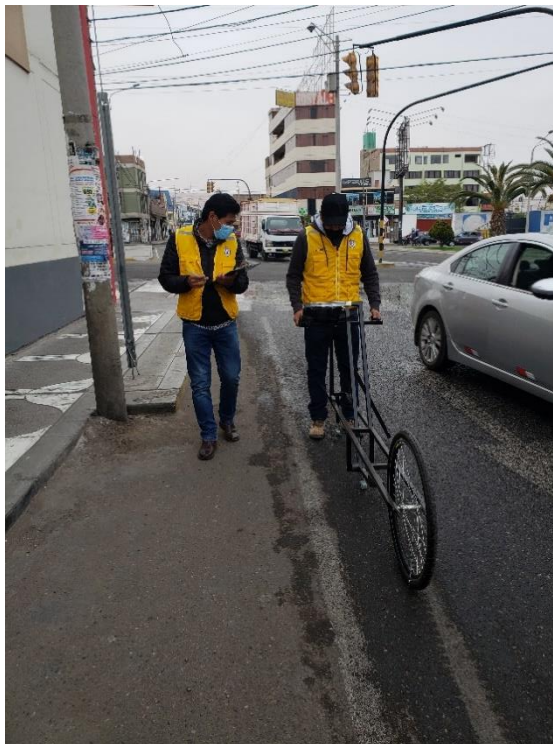
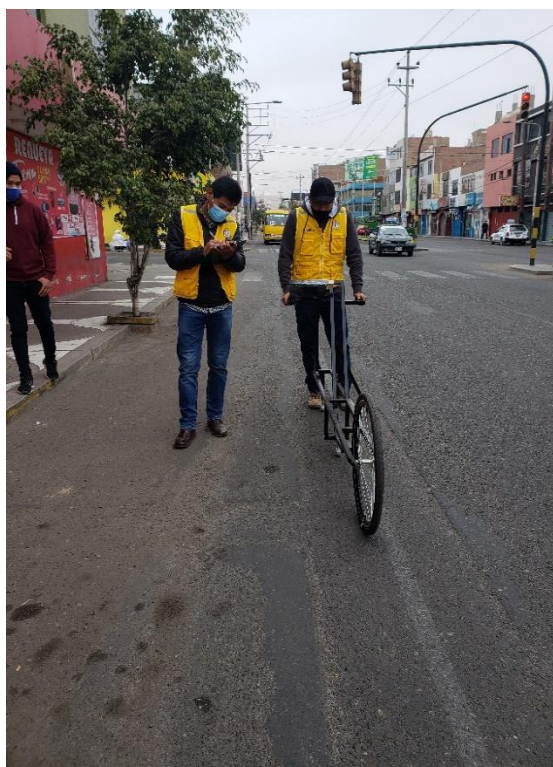
Fotografías: Obtención de datos de campo utilizando el rugosímetro de MERLIN, operador que conduce el equipo y realiza las lecturas y un auxiliar que las anote, debe elegir un tramo de 400 m de longitud. Carril derecho, inicio en la Av. Augusto B. Leguía hasta intersección con Av Jorge Basadre Grohman

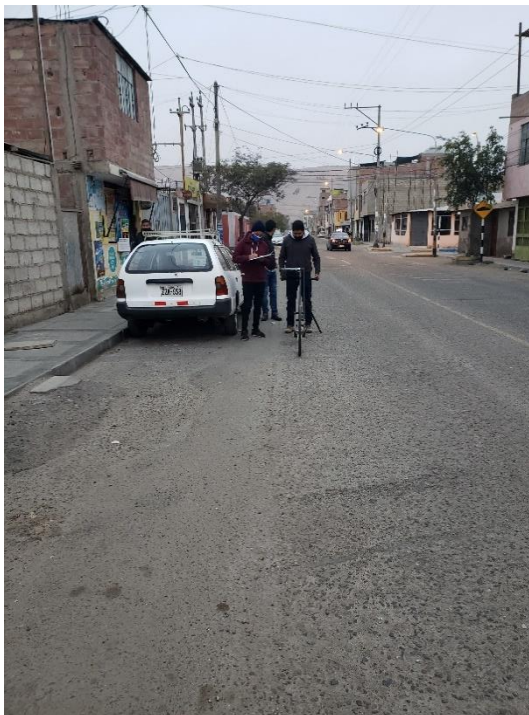
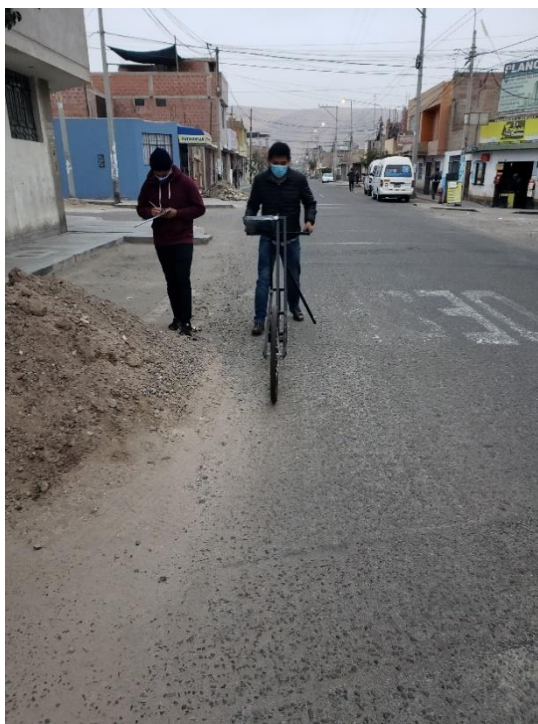
Fotografías: Obtención de datos de campo utilizando el rugosímetro de MERLIN, operador que conduce el equipo y realiza las lecturas y un auxiliar que las anote, debe elegir un tramo de 400 m de longitud. Carril Izquierdo, inicio en la Av. Circunvalacion Sur hasta interseccion con Av Tarapaca

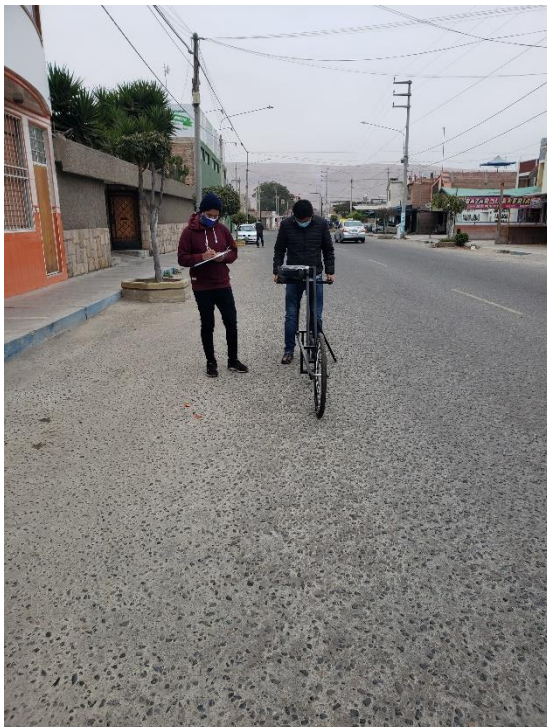
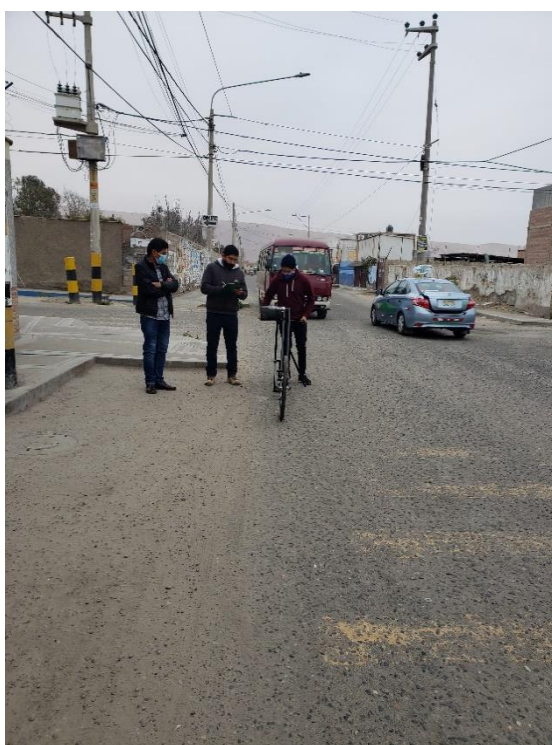
Fotografías: Obtención de datos de campo utilizando el rugosimetro de MERLIN, operador que conduce el equipo y realiza las lecturas y un axuliar que las anote, debe elegir un tramo de 400 m de longitud. Carril Izquierdo, inicio en la Av. Circunvalacion Sur hasta interseccion con Av Tarapaca

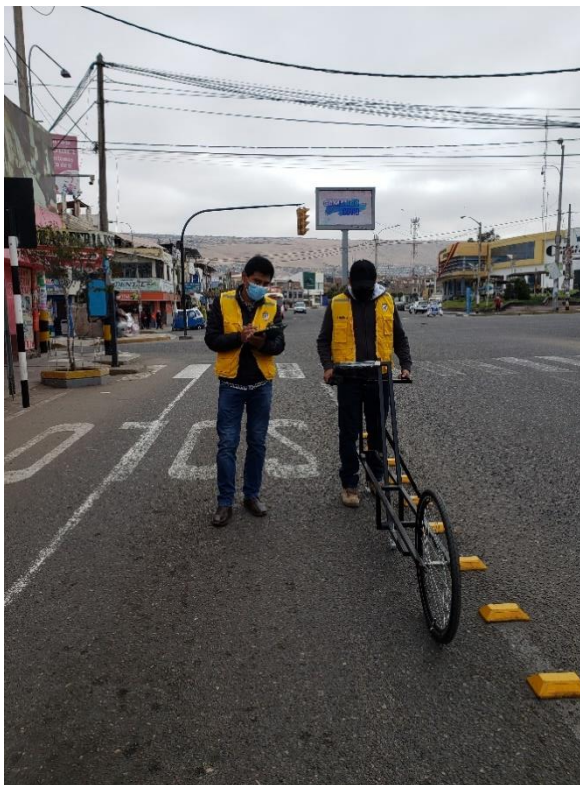
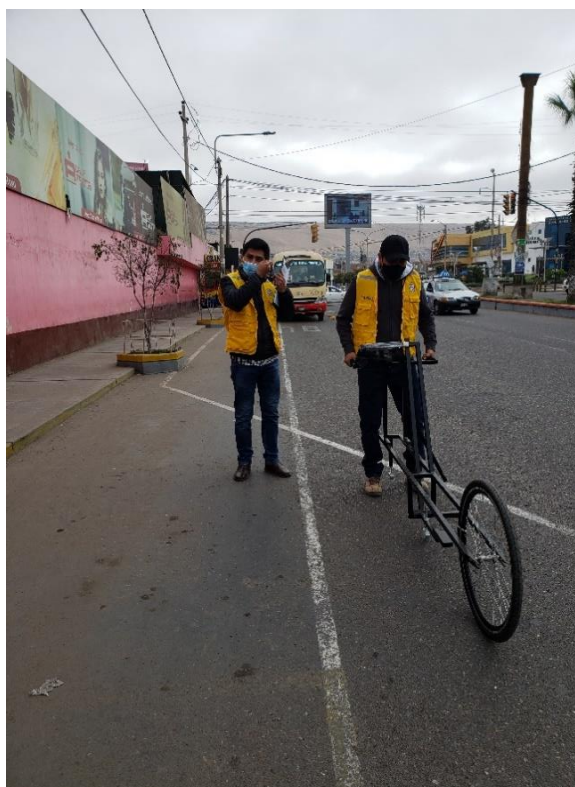
Fotografías: Obtención de datos de campo utilizando el rugosimetro de MERLIN, operador que conduce el equipo y realiza las lecturas y un axuliar que las anote, debe elegir un tramo de 400 m de longitud. Carril Izquierdo, inicio en la Av. Jorge basare Grohman hasta interseccion con Av Industrial
