UNIVERSIDAD PRIVADA DE TACNA
FACULTAD DE INGENIERÍA
ESCUELA PROFESIONAL DE INGENIERÍA CIVIL

**“APLICACIÓN DE TELÉFONOS INTELIGENTES Y EL RUGOSIMETRO
DE MERLIN PARA LA DETERMINACIÓN DE LA RUGOSIDAD DEL
PAVIMENTO FLEXIBLE EN LA CARRETERA TA-615, TRAMO:
PUENTE EL PELIGRO – Emp. PE-40, TACNA - 2020”**

**PARA OPTAR:
TÍTULO PROFESIONAL DE INGENIERO CIVIL**

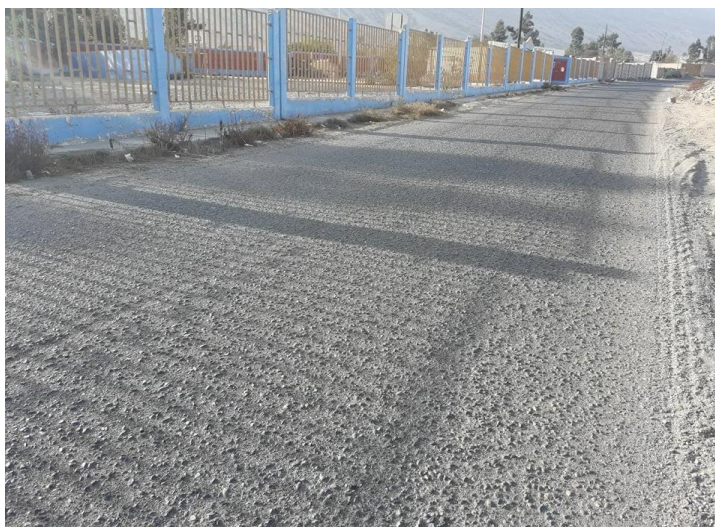
Figura 2

Zona de investigación, desgaste en el tramo de estudio, Carretera TA-615

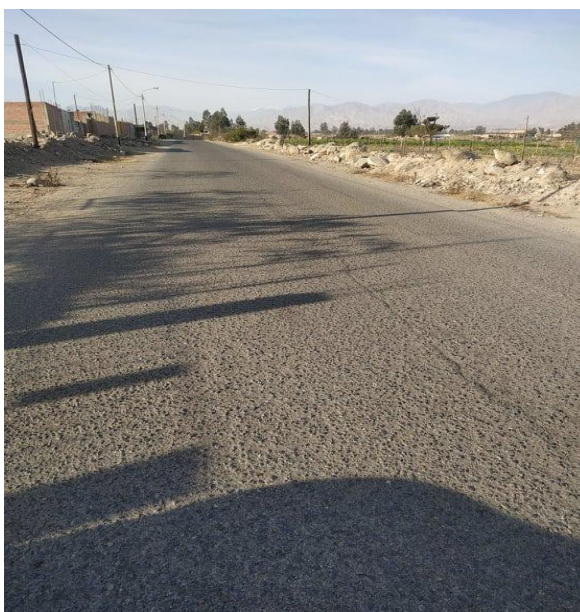
Figura 3

*Zona de investigación, presencia de fallas,
Carretera TA-615.*

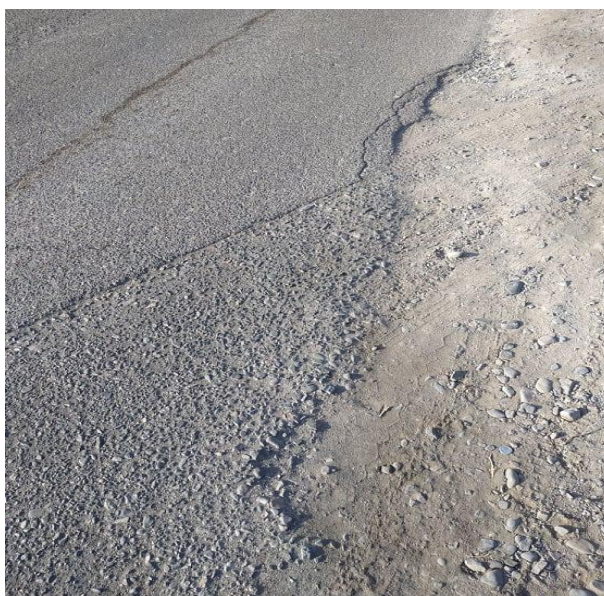
Figura 4

Zona de investigación, desnivel en la berma.

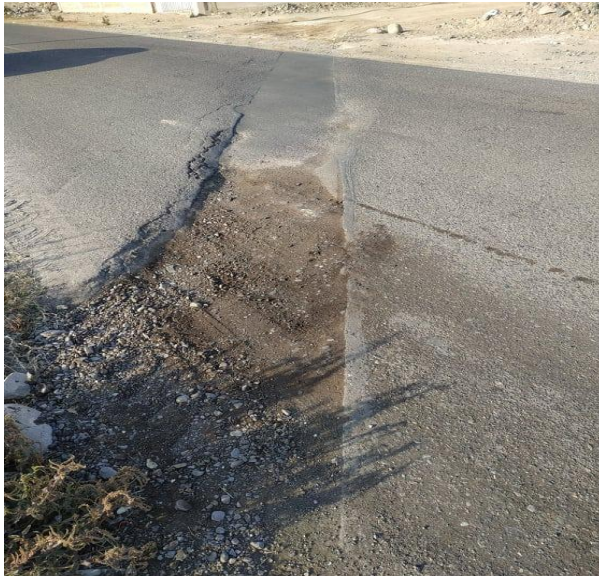
Figura 5

Zona de investigación, presencia de falla por cortes utilitarios

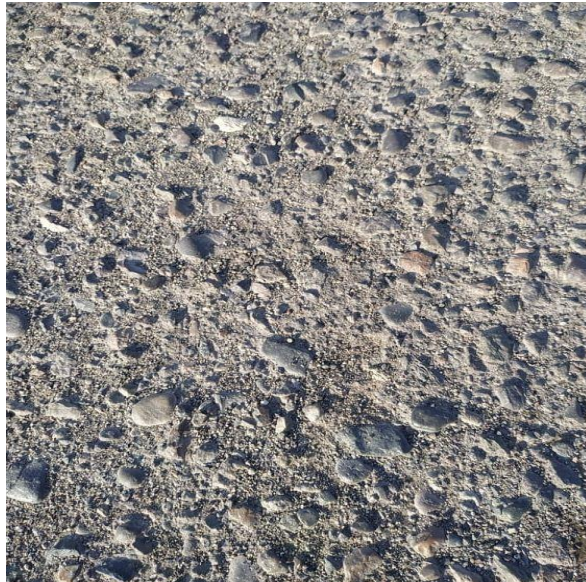
Figura 6

Zona de investigación, presenta desgaste total en la capa de rodadura

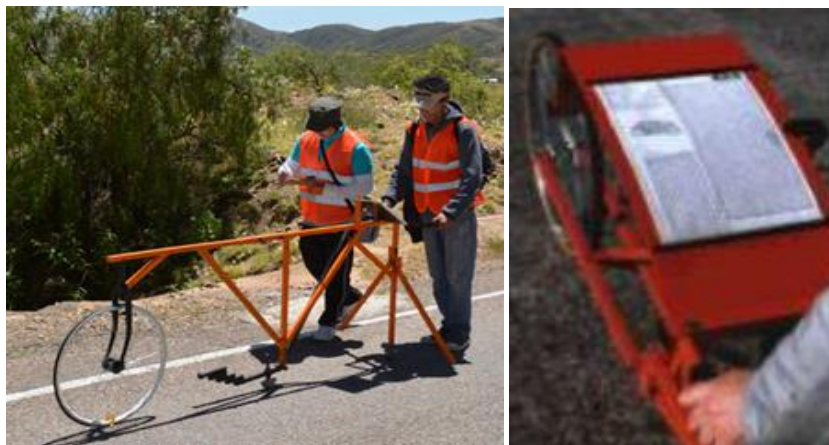
Figura 11

Metodología para la determinación de la rugosidad, uso del Rugosímetro Merlín

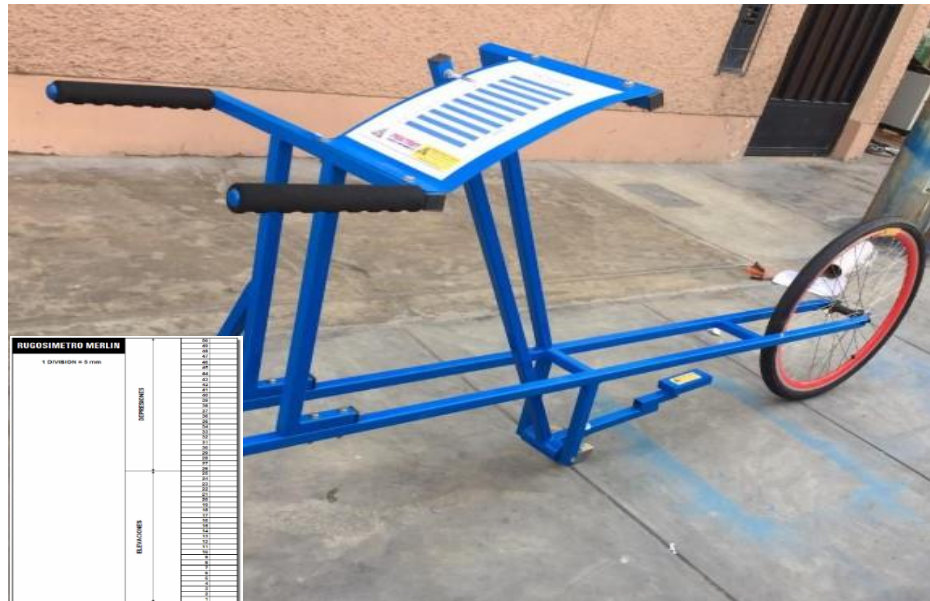
Figura 15

Escala para determinar la dispersión de las desviaciones de la superficie de pavimento respecto a la cuerda promedio.

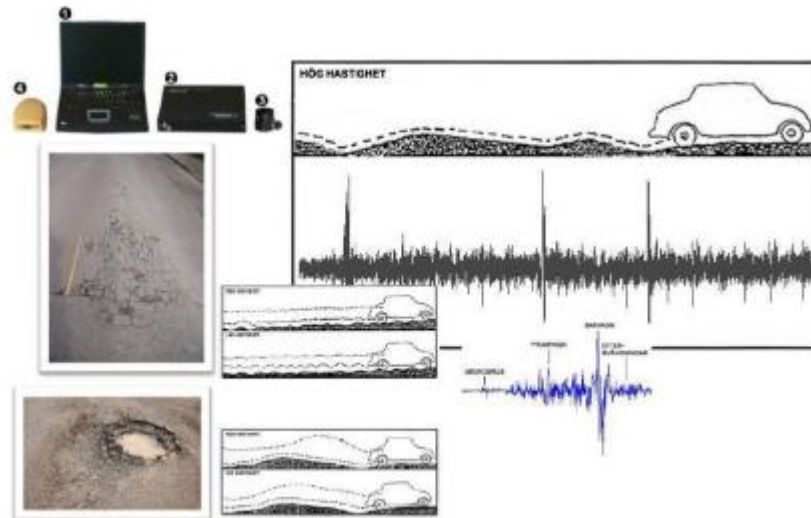
Junto con el Royal Institute of Technology se fabricó el primer piloto en el año 2002. En ese año los teléfonos inteligentes aún no existían, en consecuencia, se utilizó una PC, un acelerómetro externo, un GPS y un amplificador de señal. Con estos equipos se usó un software para el análisis de las señales.

Figura 18*Primer prototipo ROADROID*

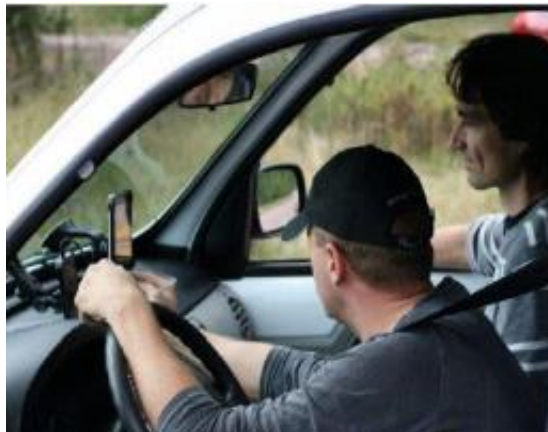
Figura 20

Tercer prototipo ROADROID

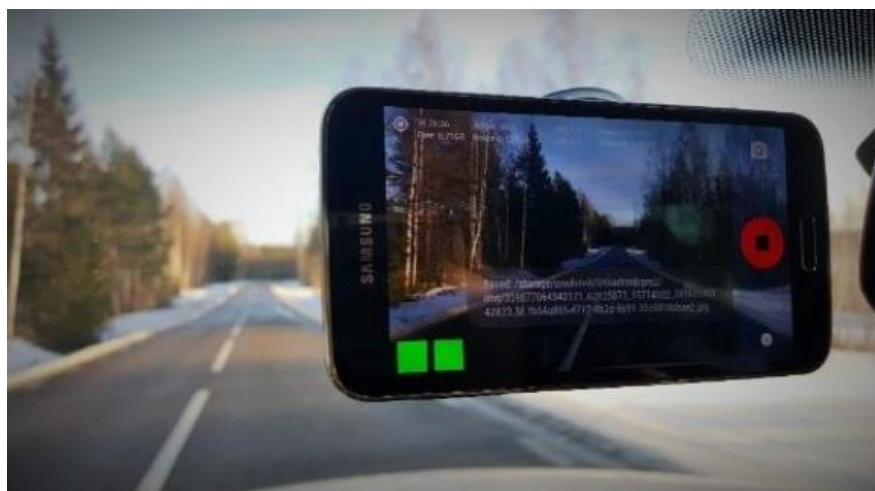
Figura 22

App móvil.

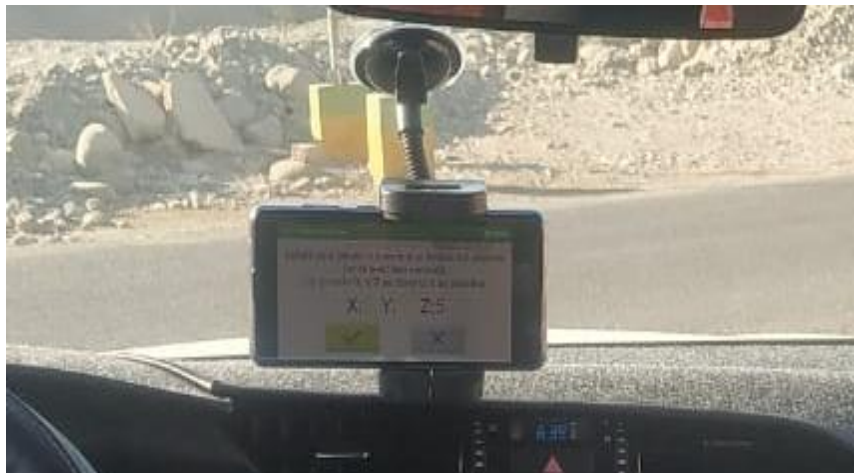
Figura 29

Calibración Smartphone Samsung Galaxy S7, ejes X, Y y Z

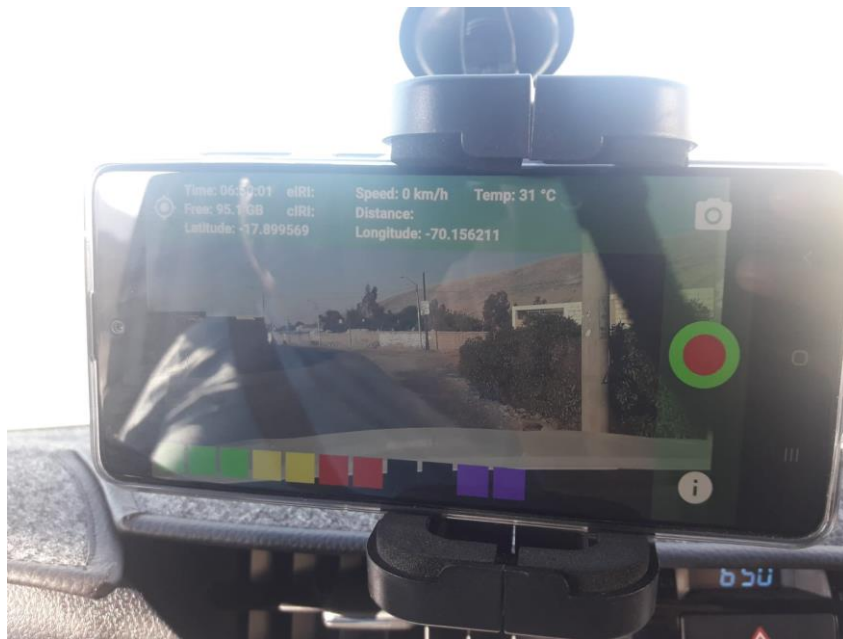
Figura 30

Inicio del ensayo para obtener el IRI

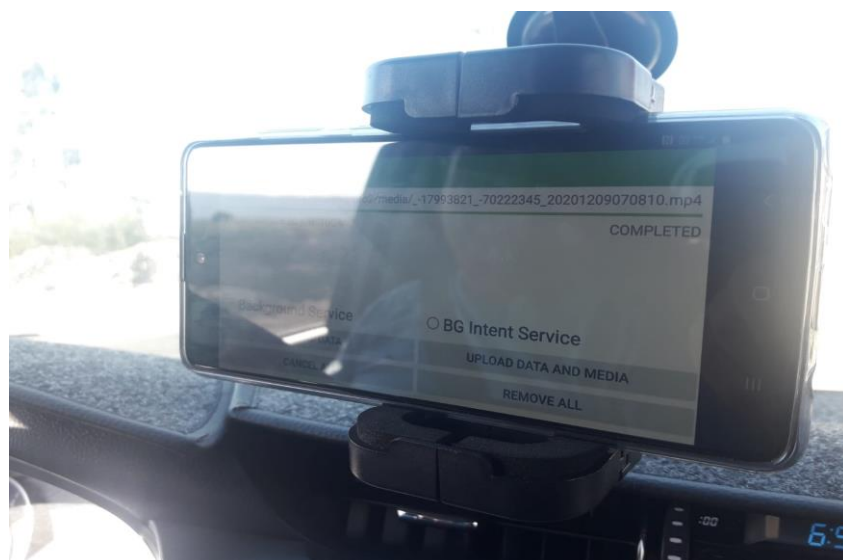
Figura 31

Envío de datos a la página central de ROADROID

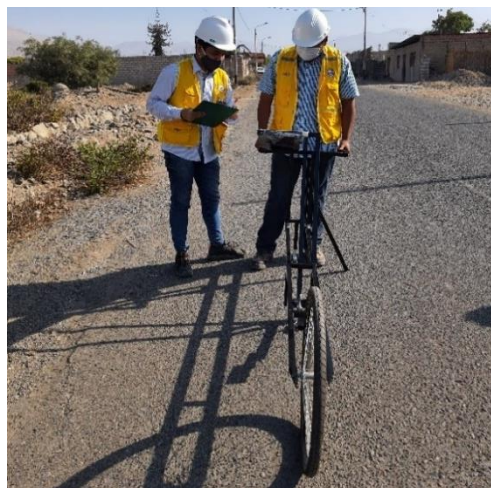
Medición de las deflexiones con el Rugosímetro de Merlín en la carretera TA-615.

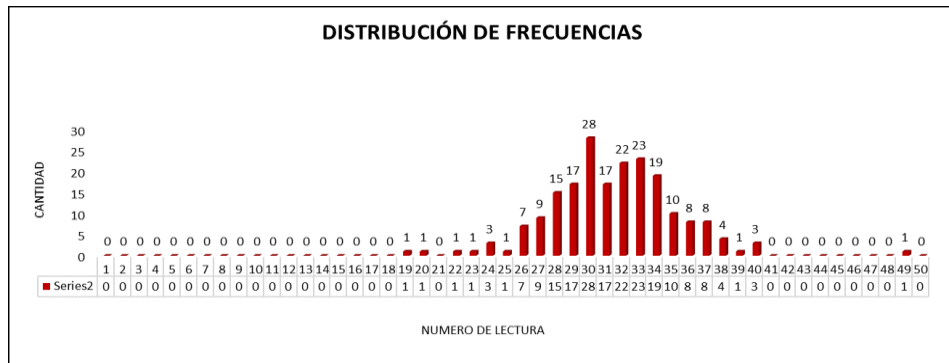
Distribución de frecuencias, tramo 2

En la figura 35 se puede observar que la mayor cantidad de desviaciones se encuentran entre los intervalos 27 y 38, lo cual nos indica que la mayoría del tramo presenta depresión

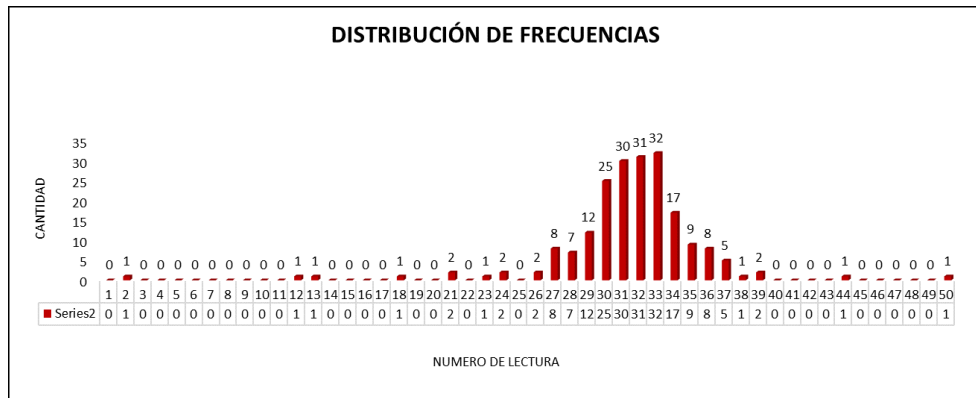
Distribución de frecuencias, tramo 3

En la figura 36 se puede observar que la mayor cantidad de desviaciones se encuentran entre los intervalos 27 y 37, lo cual nos indica que la mayoría del tramo presenta depresión

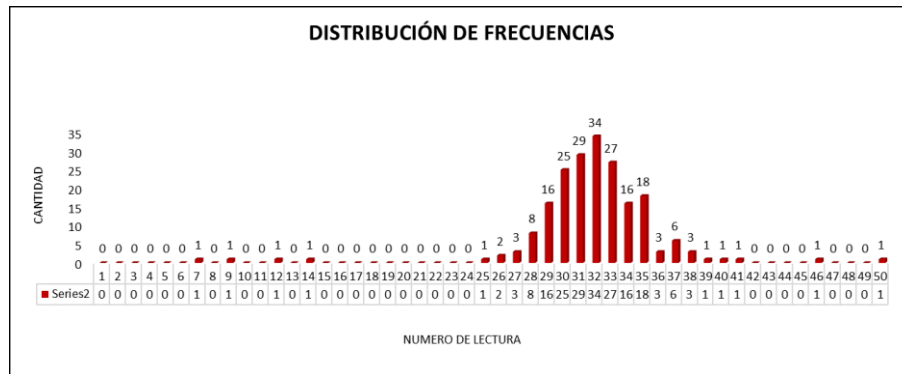
Distribución de frecuencias, tramo 7

En la figura 40 se puede observar que la mayor cantidad de desviaciones se encuentran entre los intervalos 28 y 37, lo cual nos indica que la mayoría del tramo presenta depresión

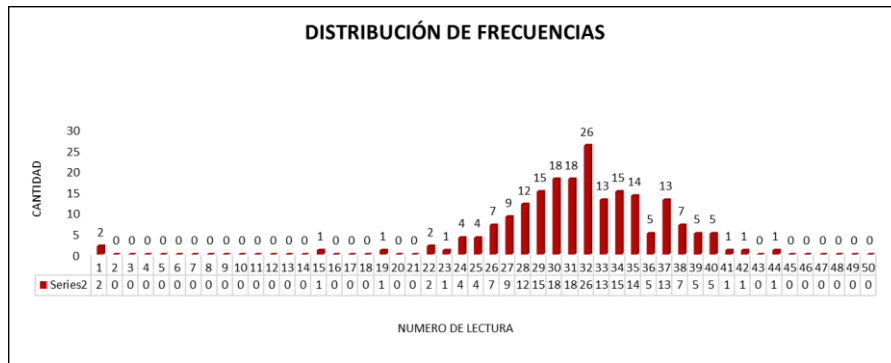
Distribución de frecuencias, tramo 9

En la figura 42 se puede observar que la mayor cantidad de desviaciones se encuentran entre los intervalos 25 y 40, lo cual nos indica que la mayoría del tramo presenta depresión

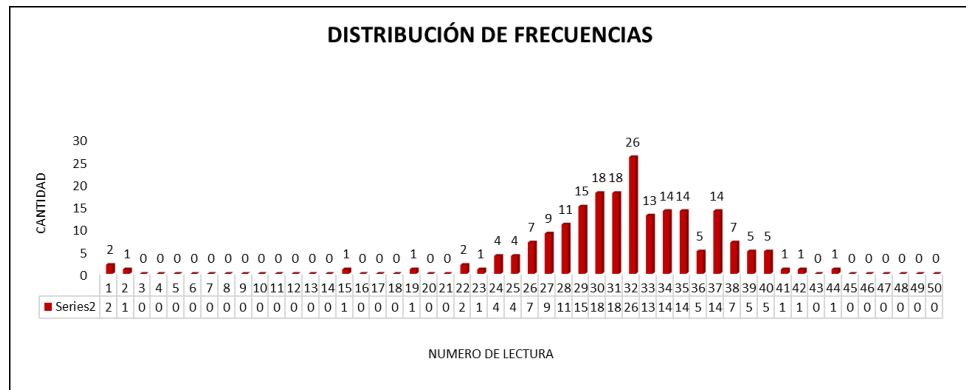
Distribución de frecuencias, carril izquierdo; tramo 2

En la figura 44 se puede observar que la mayor cantidad de desviaciones se encuentran entre los intervalos 25 y 40, lo cual nos indica que la mayoría del tramo presenta depresión

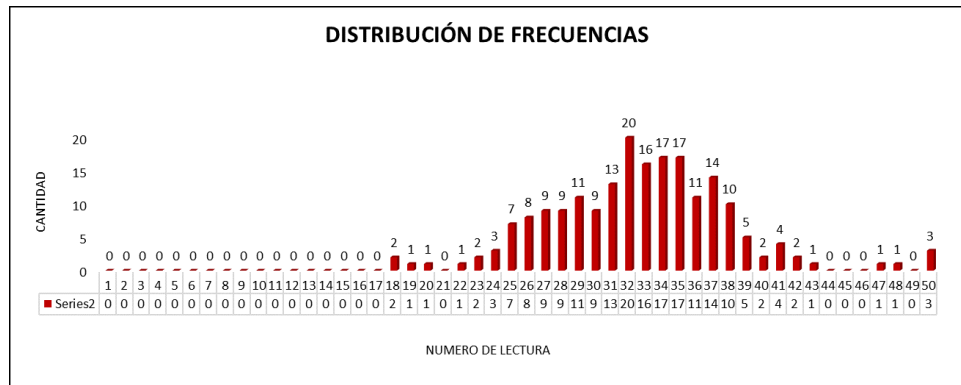
Distribución de frecuencias, carril izquierdo; tramo 4

En la figura 46 se puede observar que la mayor cantidad de desviaciones se encuentran entre los intervalos 25 y 41, lo cual nos indica que la mayoría del tramo presenta depresión

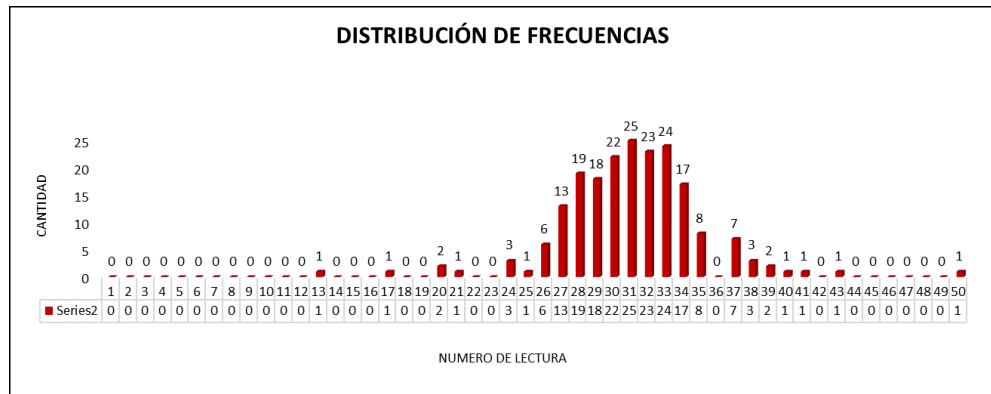
Distribución de frecuencias, carril izquierdo; tramo 6

En la figura 48 se puede observar que la mayor cantidad de desviaciones se encuentran entre los intervalos 26 y 37, lo cual nos indica que la mayoría del tramo presenta depresión

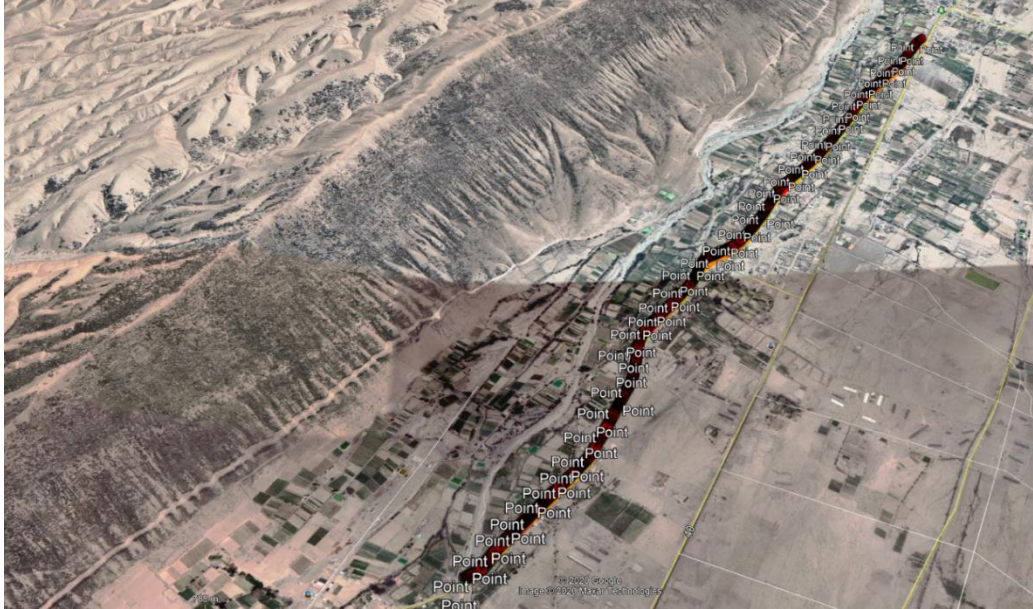
Evaluación cada 20 m. aplicativo ROADROID – carril derecho

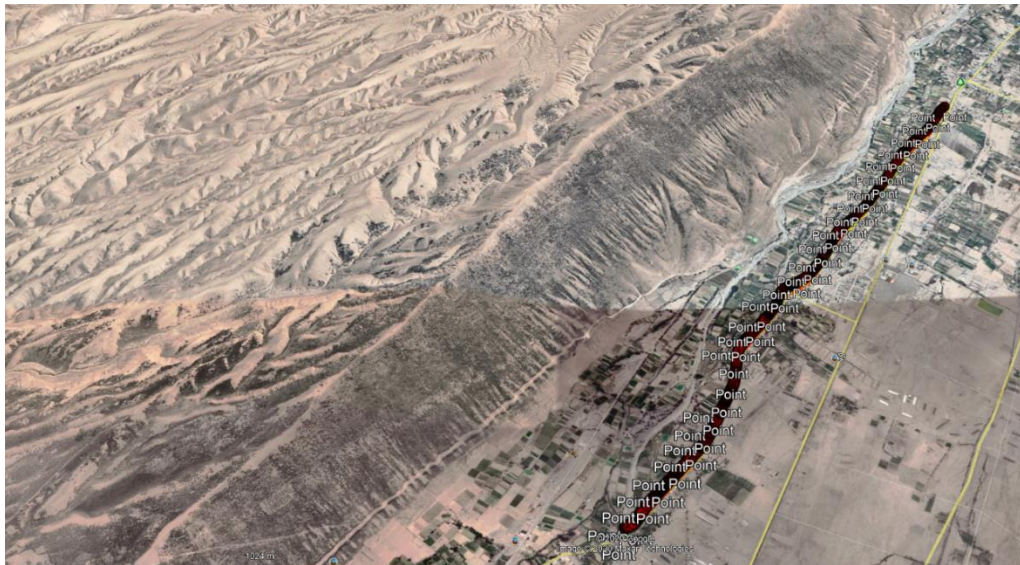
Figura 55

Evaluación cada 20 m. aplicativo ROADROID – carril izquierda
