**MAESTRÍA EN INGENIERÍA CIVIL CON MENCIÓN EN GEOTECNIA**

**CARACTERIZACIÓN Y EVALUACIÓN DEL POTENCIAL DE  
COLAPSO DE SUELOS DERIVADOS DE LA CENIZA VOLCÁNICA  
PARA PREVENIR PROBLEMAS EN CIMENTACIONES  
SUPERFICIALES EN EL DISTRITO ALTO DE LA ALIANZA - TACNA -  
2020**

**TESIS**

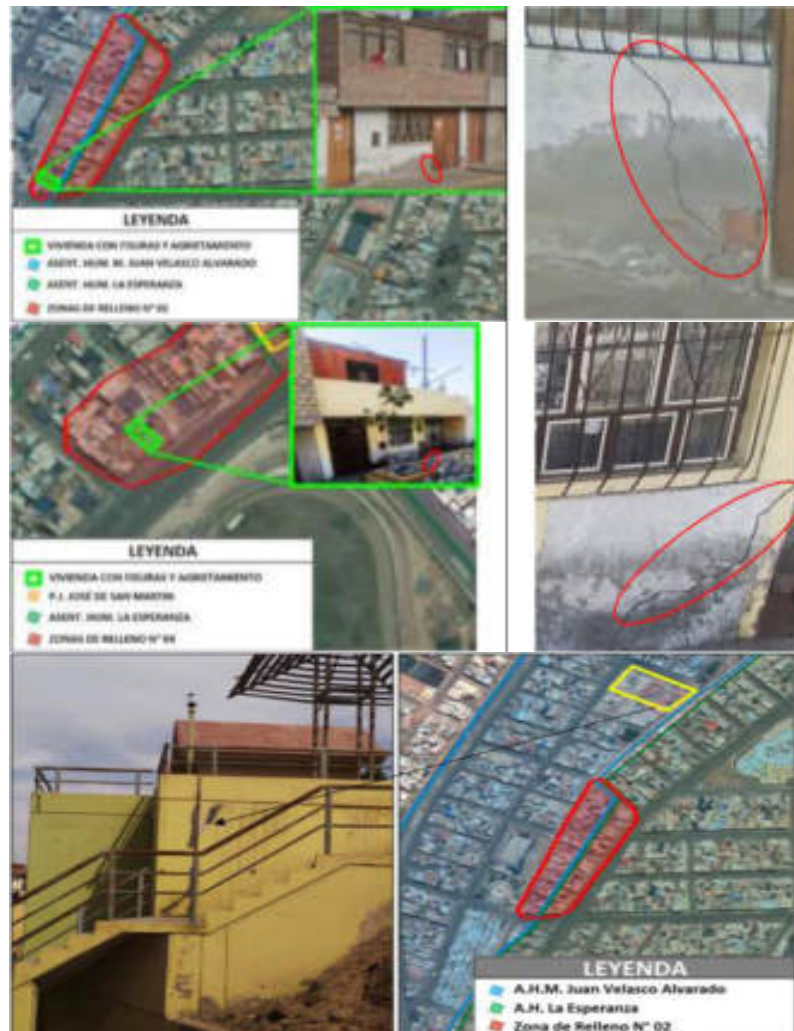
*Edificaciones cimentadas en depósitos de ceniza volcánica*

*Nota.* Las fisuras en las viviendas posiblemente fueron provocadas por suelos colapsables, ya que se encuentran cimentadas en el suelo derivado de ceniza volcánica. Las imágenes fueron tomadas de la tesis “*Obras cimentadas sobre rellenos no controlados en los distritos de Alto de la Alianza y Ciudad Nueva, Tacna - 2020*”,(Puma Visa & Aycachi Huareccallo, 2020)

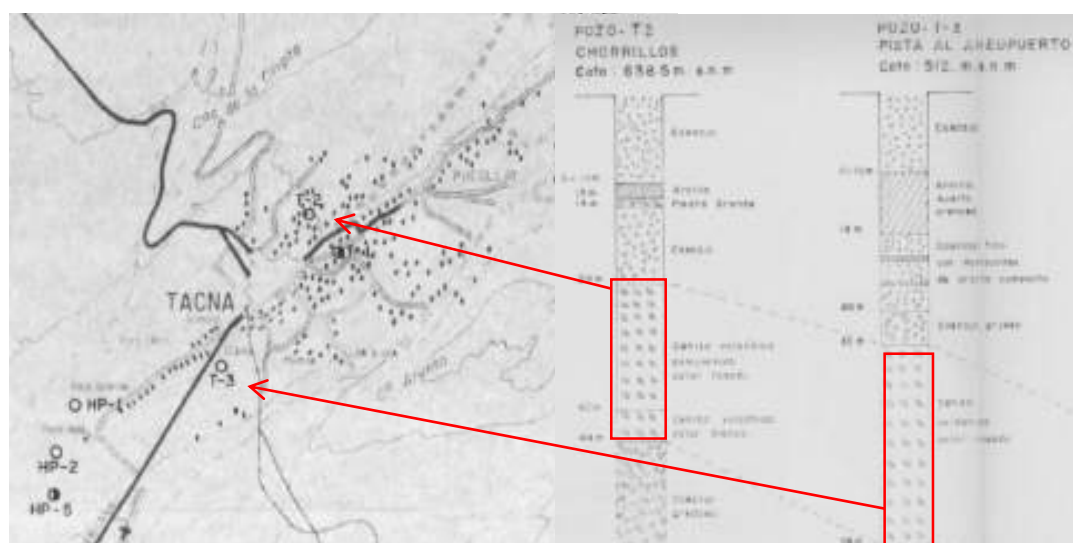
### Figura 8

Ubicación de pozo en el valle de Tacna.

Nota. Figura extraída del “Estudio hidrogeológico en el valle de Tacna y las Pampas de Hospicio – La Yarada” (Pérez Verástegui, 1966)

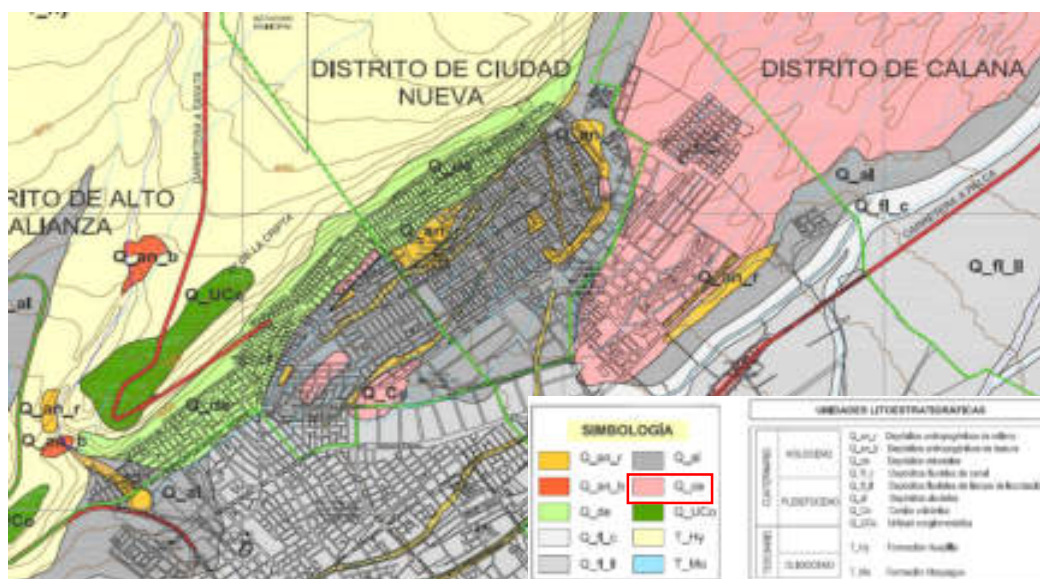
### Figura 10

*Plano geológico de la ciudad de Tacna*

*Nota.* Figura extraída del estudio “Ciudades sostenible - Mapa de peligros de la ciudad de Tacna”. INDECI,2004.

En el artículo presentado por el Instituto Nacional de Defensa Civil – INDECI y el Programa de Naciones Unidas para el Desarrollo – PNUD, realizaron una investigación de “Prevención y medidas de mitigación ante desastres de la ciudad de Tacna”, donde detallan que el suelo derivado de la ceniza volcánica ha sufrido cambios geológicos: “En la Quebrada Caramolle se ha podido notar que su último evento aluvial ha cortado y cubierto el depósito de cenizas volcánicas. Mediante los ensayos realizados en laboratorio se ha logrado conocer las propiedades del suelo derivado de la ceniza volcánica, teniendo una clasificación SUCS de SM=Arena Limosa, la ubicación del suelo derivado de la ceniza volcánica se encuentra en la parte Norte del distrito de Pocollay y algunos sectores del distrito de Alto de la Alianza”.

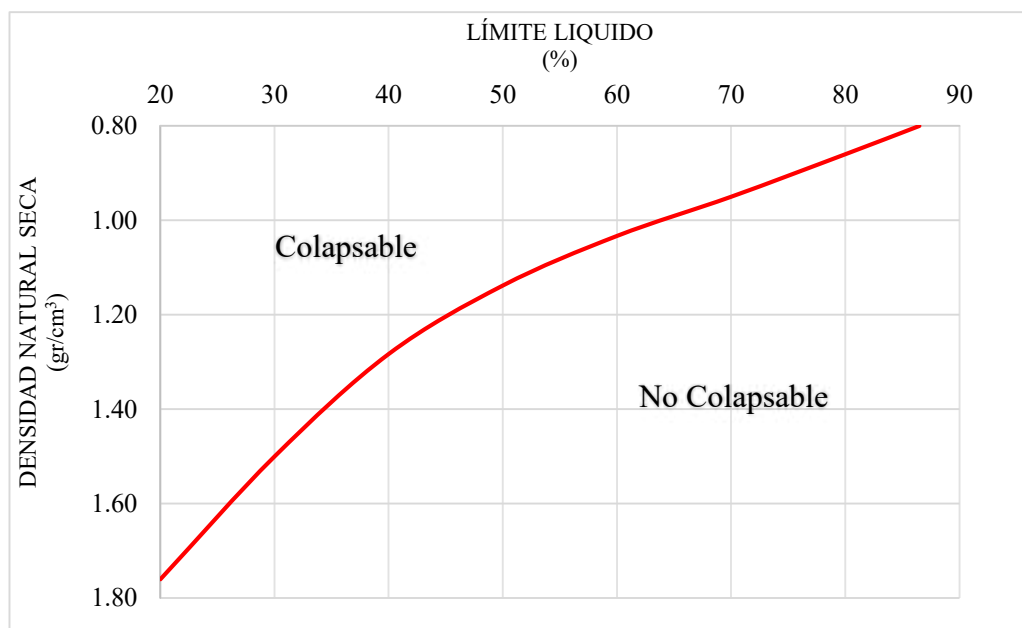
*Criterios del potencial de colapso*

*Nota.* Figura extraída del RNE E.050 (2018), Representa un análisis preliminar para la determinación de suelo colapsable o no colapsable, para luego proceder a verificar la existencia o no de la colapsabilidad mediante los resultados del ensayo método del ensayo normalizado para la medición del potencial de colapso de suelos NTP 339.163.

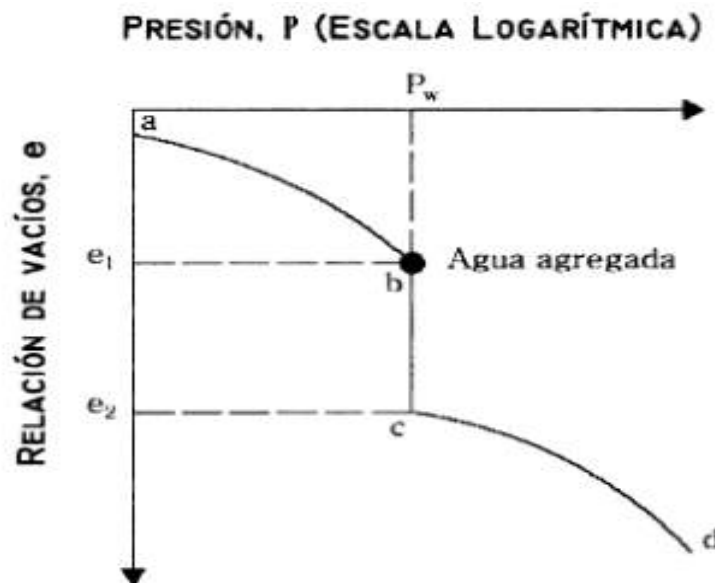
*Representación gráfica del ensayo de normalizado del potencial de colapso.*

*Nota.* Figura extradiada de libro “Principios de ingeniería de cimentaciones” (Das, 1999).

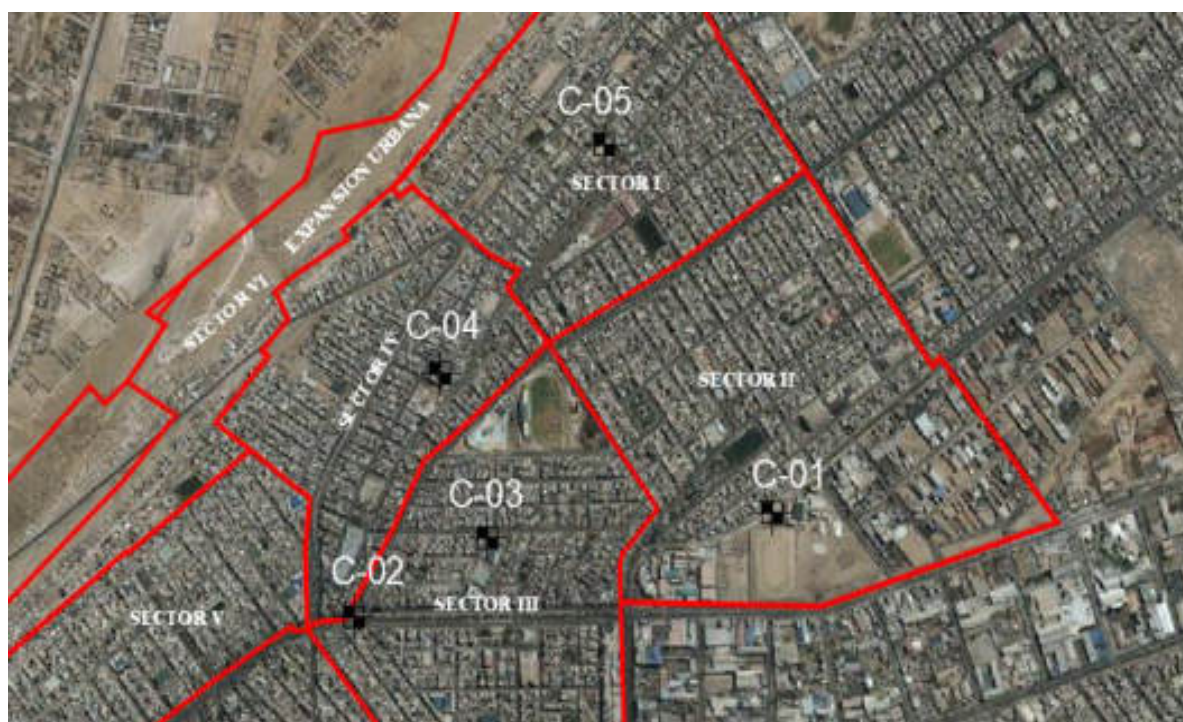
#### **Figura 13**

*Ubicación de puntos de exploración en el distrito Alto de la Alianza*

*Nota.* Ubicación de calicatas en figura extraída del Google Earth Pro y modificada según la sectorización del distrito Alto de la Alianza.

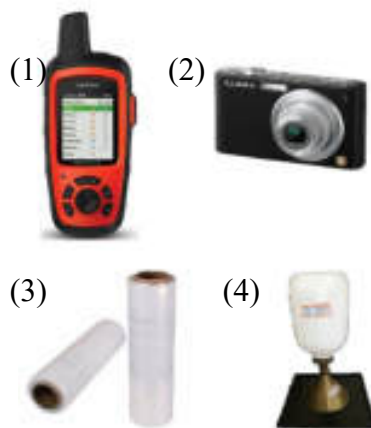
#### Figura 14

*Instrumentos utilizados en campo*

*Nota.* Herramientas utilizadas para la realización de los ensayos de campo: (1) GPS, (2) Cámara fotográfica, (3) Equipos de ensayos in situ y (4) Palets de plástico de embalaje.

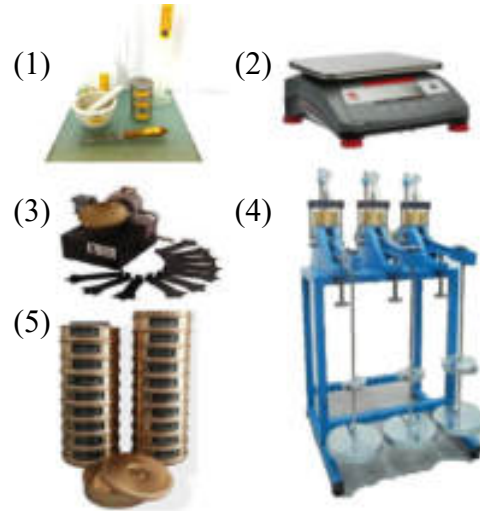
**Figura 15**

*Equipos de laboratorio de suelos utilizados*

*Nota.* Equipos de laboratorio de suelos utilizados para la realización de la investigación. (1) Juego para límite de contracción, (2) Balanza, (3) Copa de Casagrande, (4) Consolidómetro y (5) Tamices,

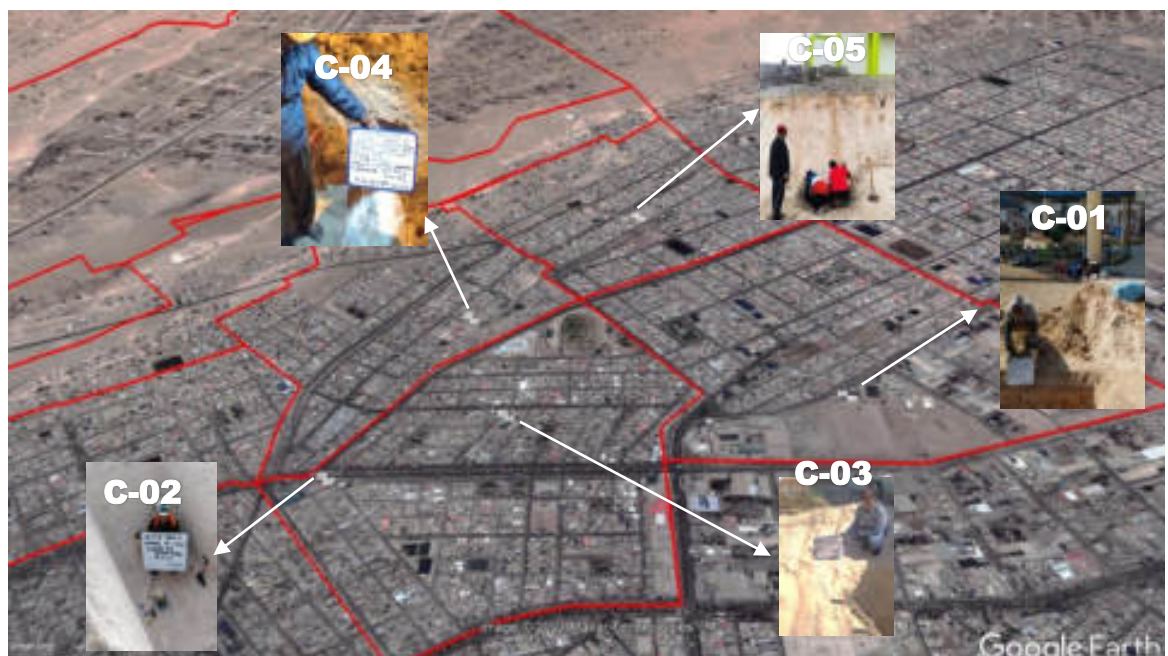
#### Figura 17

*Vista panorámica del distrito Alto de la Alianza*

*Nota.* Vista panorámica extraída y modificada del Google Earth, donde se muestra la ubicación de los puntos de exploración, la cuales fueron ejecutadas las excavaciones de manera manual.

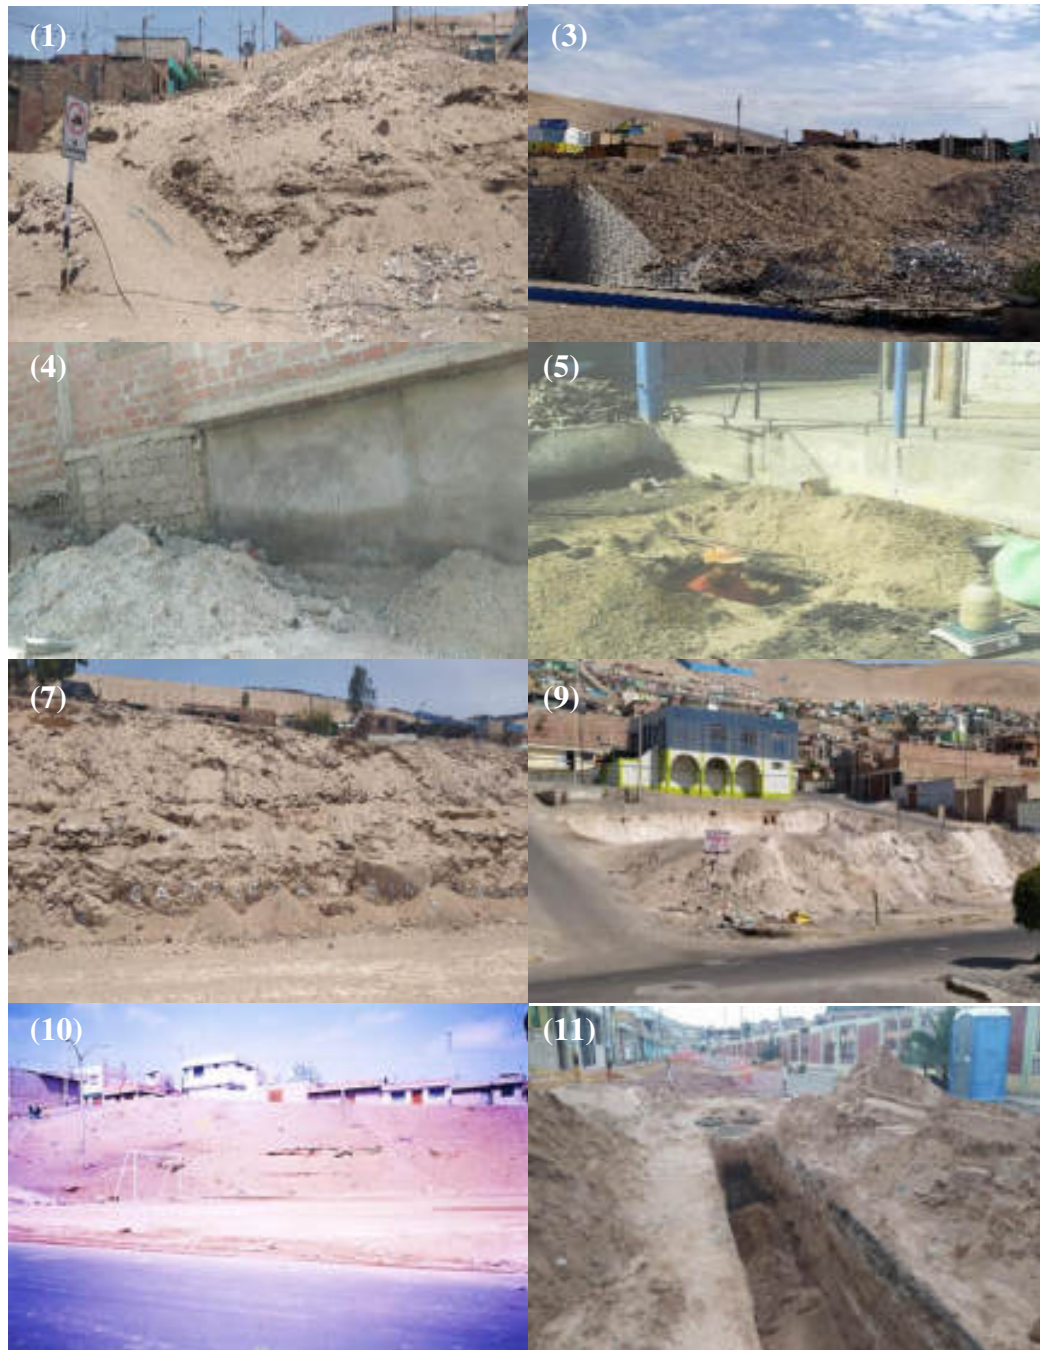
## Figura 18

*Fotografías para la delimitación del suelo-Sector I*

*Nota.* (1) Prog. Mun. de Viv. Independencia, (2) Asoc. Viv. José Gálvez límite con distrito Ciudad Nueva, (3) Asoc Viv José Gálvez, (4) Av. Emancipación (5) Asoc. Viv. Buena Vista, (6) Asoc Viv Mariscal Miller, (7) Parque de Los Dinosaurios y (8) Av. Gregorio Albarracín.

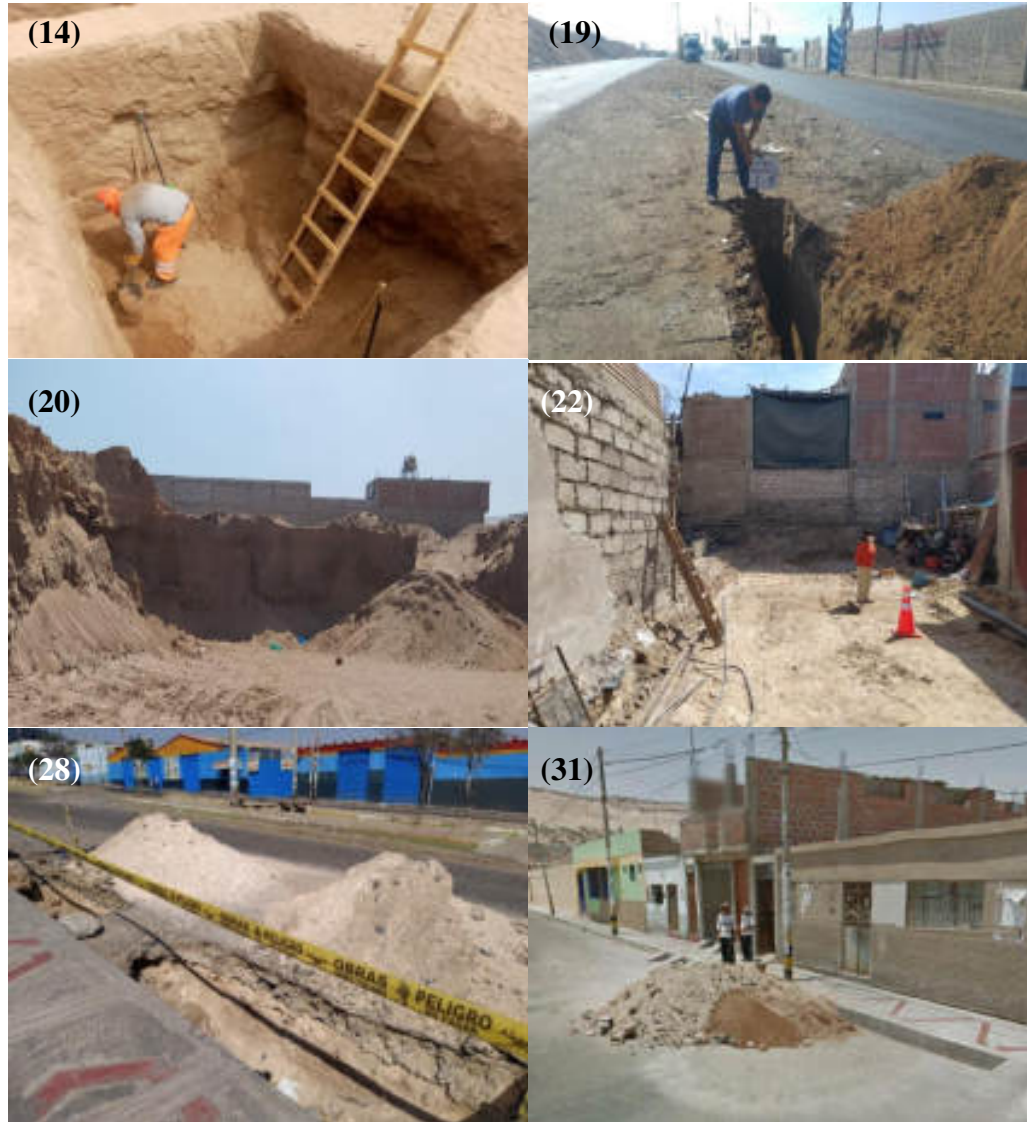
## Figura 19

### Fotografías para la delimitación del suelo-Sector II

*Nota.* (14) Colegio Mariscal Cáceres, (19) Zona Auxiliar Parque Industrial, (20) Av. Jorge Basadre Grohmann altura del grifo el Sol, (22) Calle Luis Sánchez Cerro Pueblo Joven Alto de la Alianza (28) IESTP Vigil y (31) Calle 12 de Julio- P.J. José de San Martín.

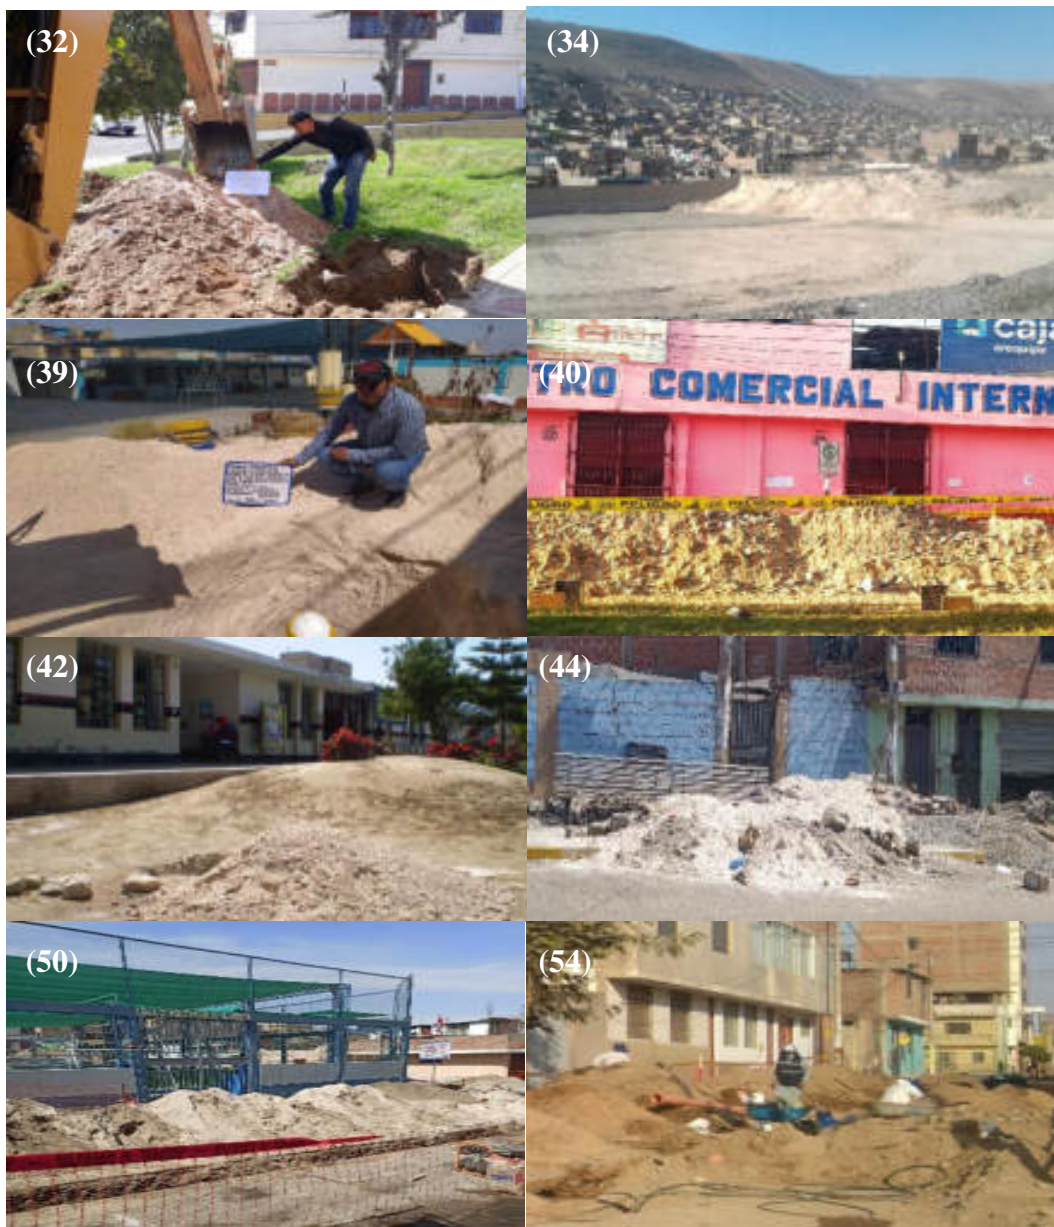
## Figura 20

### Fotografías para la delimitación del suelo-Sector III

Nota. (32) Av Internacional con calle Haití, (34) Estadio Maracaná, (39) jardín N°300 Santa María, (40) C.C Polvos rosado, (42) Puesto de Salud La esperanza, (44) Av. Jirón de la Unión, (50) Loza deportiva Eloy G. Ureta, (44) Calle Mariano Melgar - Pueblo Joven Mariscal Eloy Guillermo Ureta

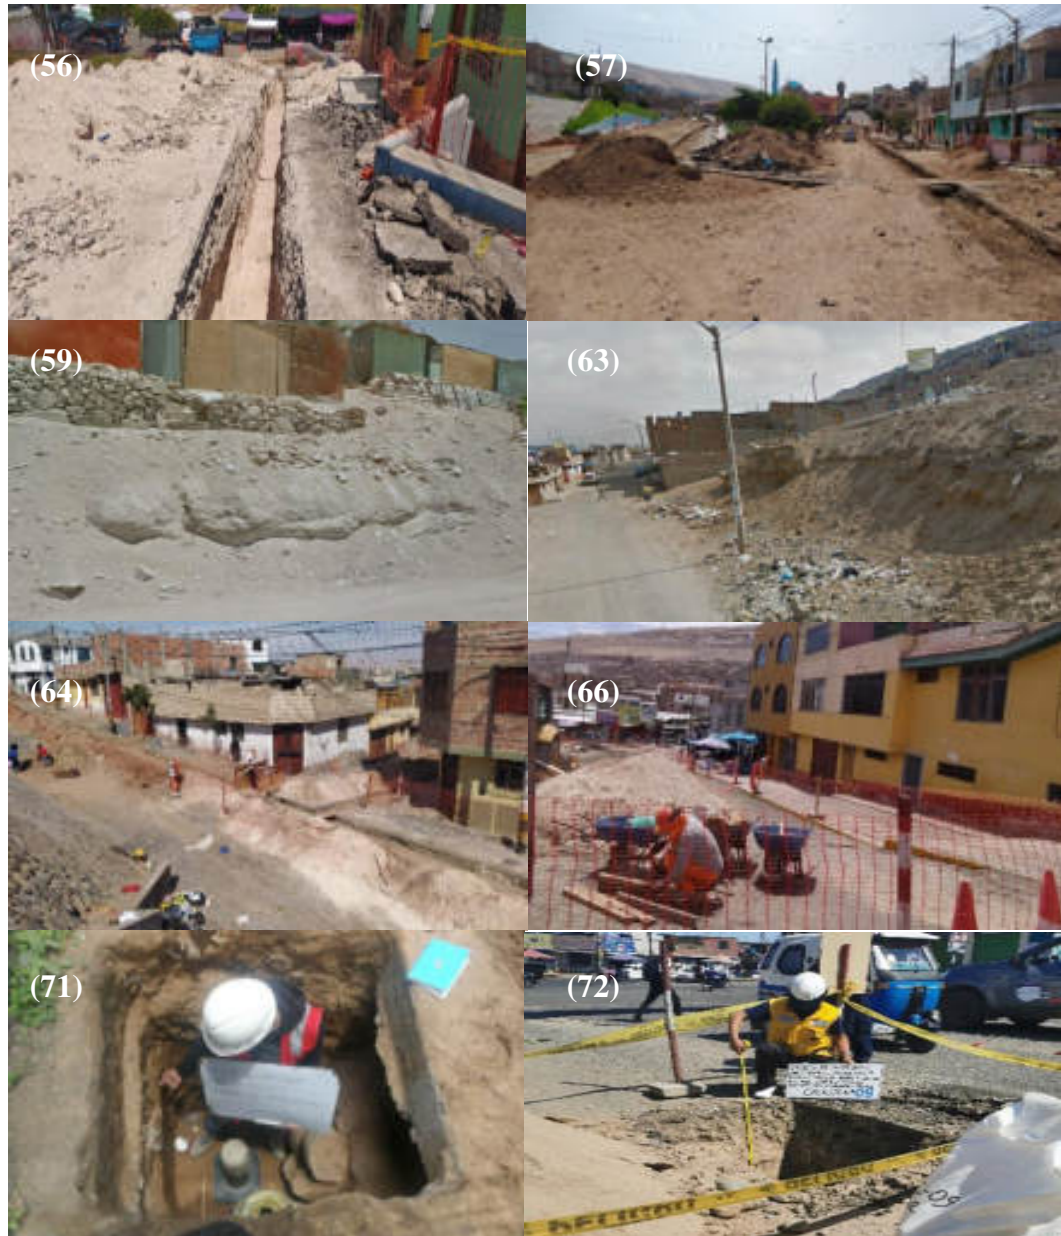
## Figura 21

*Fotografías para la delimitación del suelo-Sector IV*

*Nota.* (56) A.H.M. Juan Velasco Alvarado, (57) Av. Canadá, (59) Calle Intiorko (63) Asoc. Viv. San Juan de Dios, (64) Frente del local San Pedro y San Pablo, (66) Calle Alaska, (71) Colegio Manuel Mendiburu y (72) Av. Tarata.

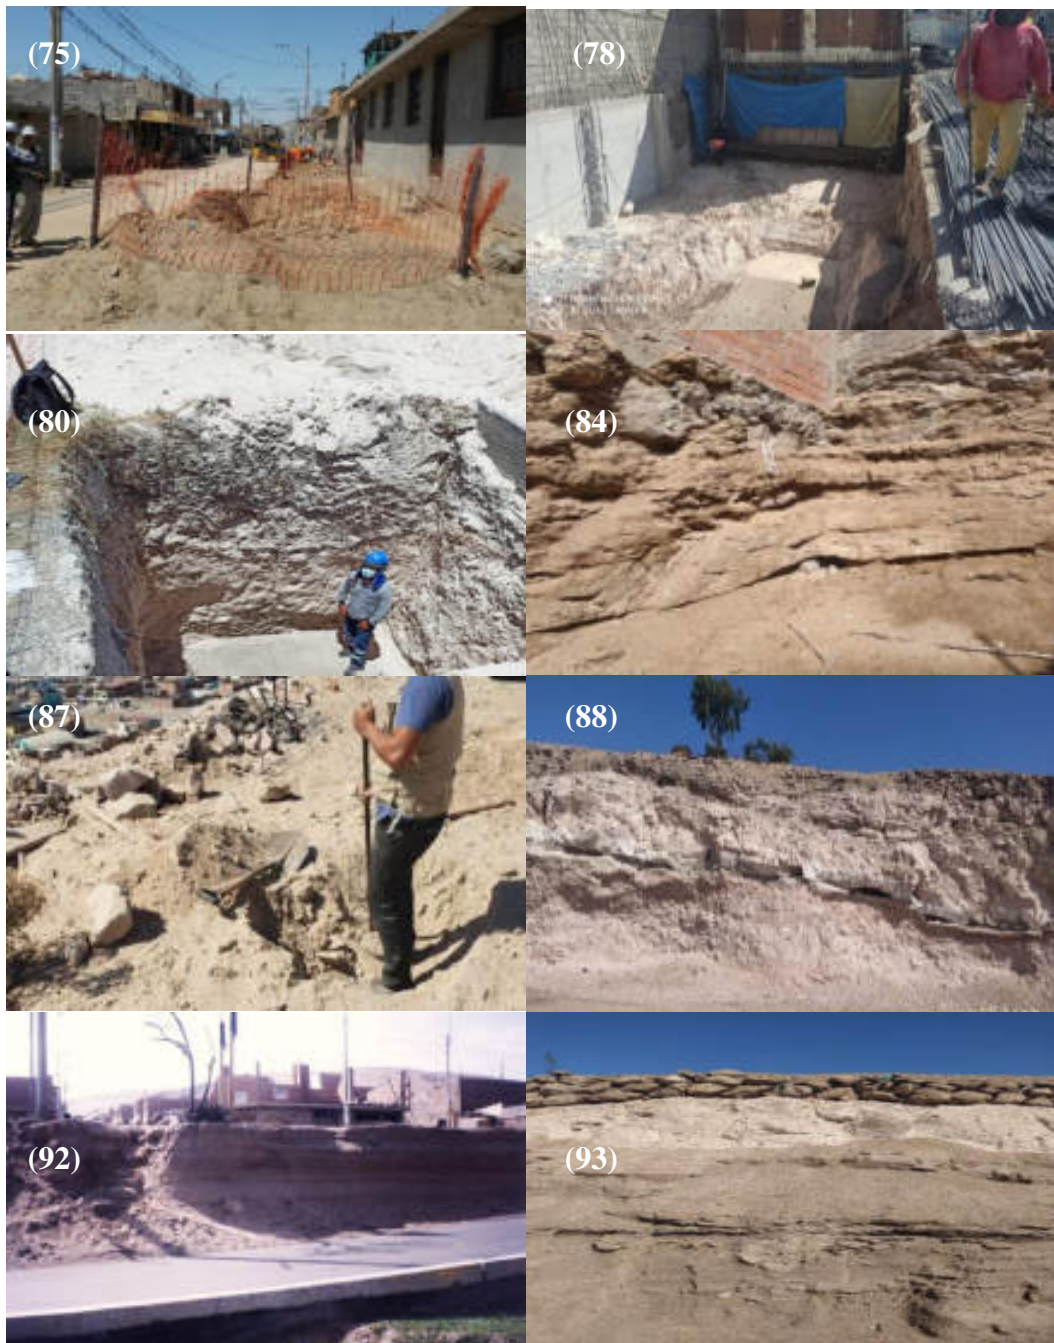
## Figura 22

Fotografías para la delimitación del suelo-Sector V

Nota. (75) Agr. de Viv. Túpac Amaru, (78) Calle Chavín - Av. Jorge Basadre Grohmann, (80) Calle Pachacamac - Av. Circunvalación Norte, (84) Calle Nazca - Asoc. Viv. Virgen de la Asunta., (87) Asoc. Viv. Villa Cristo de la Paz, (88) Asoc. Viv. Virgen de la Asunta, (92) Calle Los Rosales - Av. Circunvalación Norte y (93) Calle Azucenas – Asoc. Viv. La Florida

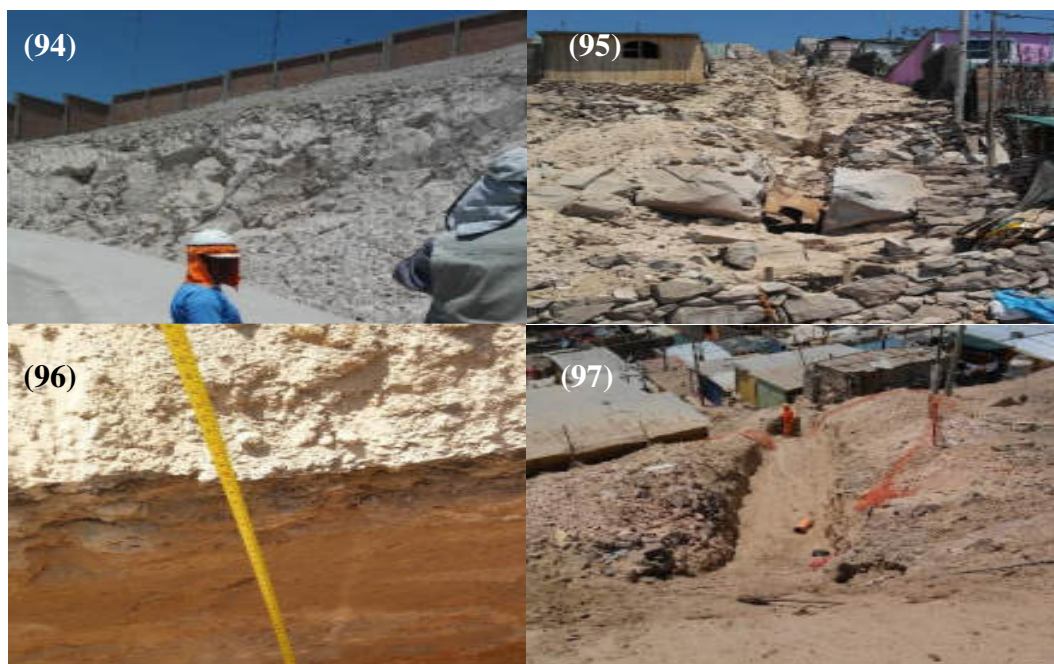
Fotografía	Este	Norte	Descripción
94	367088	8010584	Roca
95	367104	8010451	Roca
96	367115	8010439	Arena limosa
97	367123	8010412	Arena limosa

*Nota.* Fotografías tomadas en el Sector VI**Figura 23***Fotografías para la delimitación del suelo-Sector VI*

*Nota.* (94) Asoc. Urb. San Pedro II Etapa, (95) Asoc. Viv. Mirador de Intiorko, (96) Asoc. Viv. Luz del sol (Futura expansión urbana) y (97) Promuvi Mirador Tacna (Futura expansión urbana)

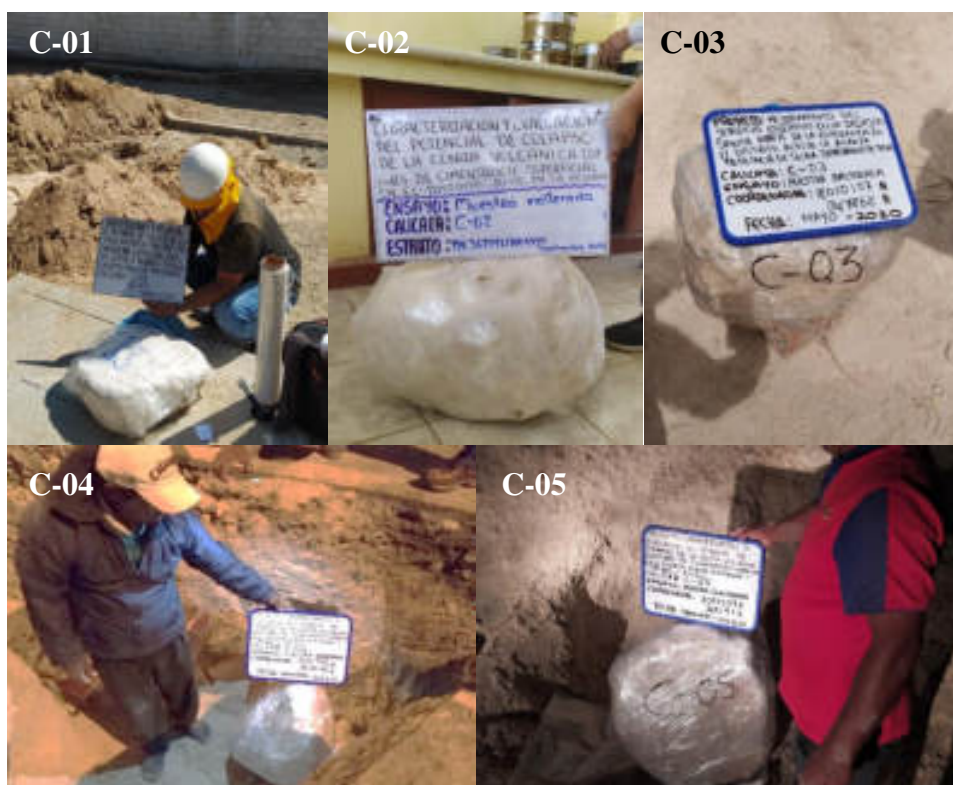
*Muestra inalterada de los puntos de exploración del suelo derivado de la ceniza volcánica en el distrito Alto de la Alianza*

*Nota.* Toma de muestras inalterada de los cinco (05) puntos de suelo derivado de la ceniza volcánica para la realización del ensayo normalizado del potencial de colapso.

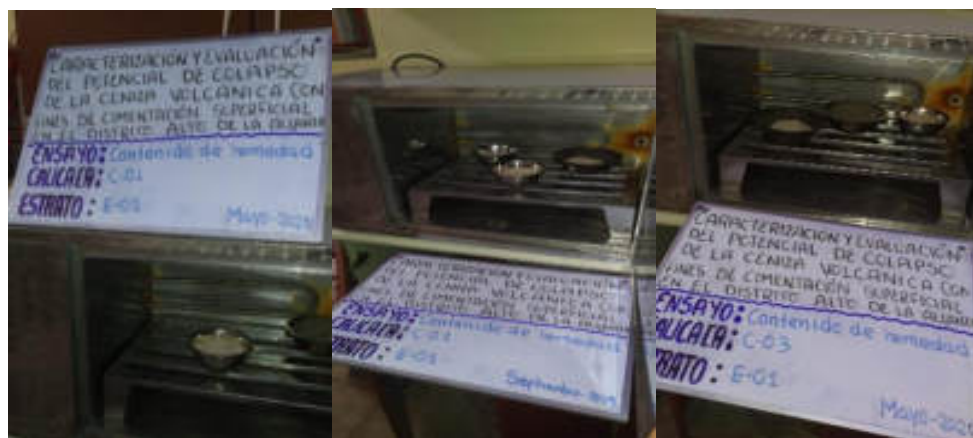
*Ensayo de contenido de humedad natural de suelo*

*Nota.* Ensayo de contenido de humedad natural de suelo realizado en el laboratorio E.C.P. donde se realizó de acuerdo a la norma NTP 339.127.

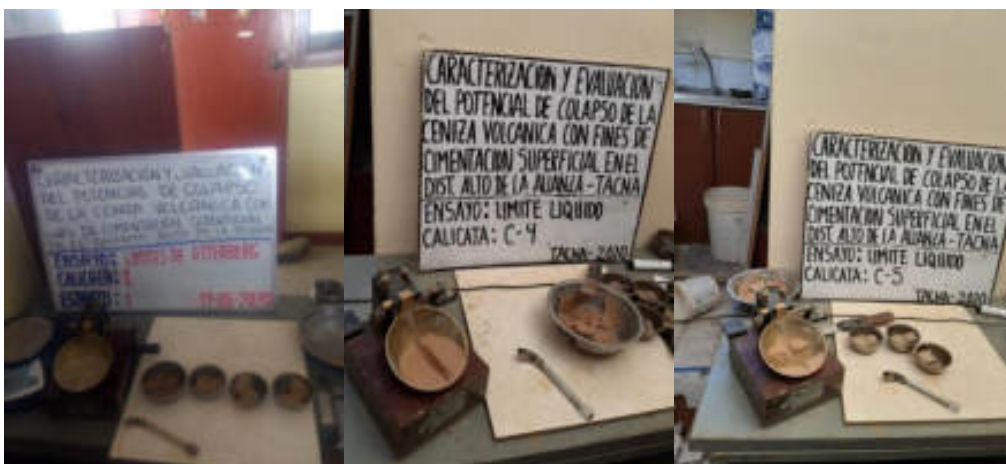
*Ensayo de límite de Atterberg*

*Nota.* Ensayo de límite de Atterberg realizado en el laboratorio E.C.P. donde se realizó de acuerdo a la norma NTP 339.129.

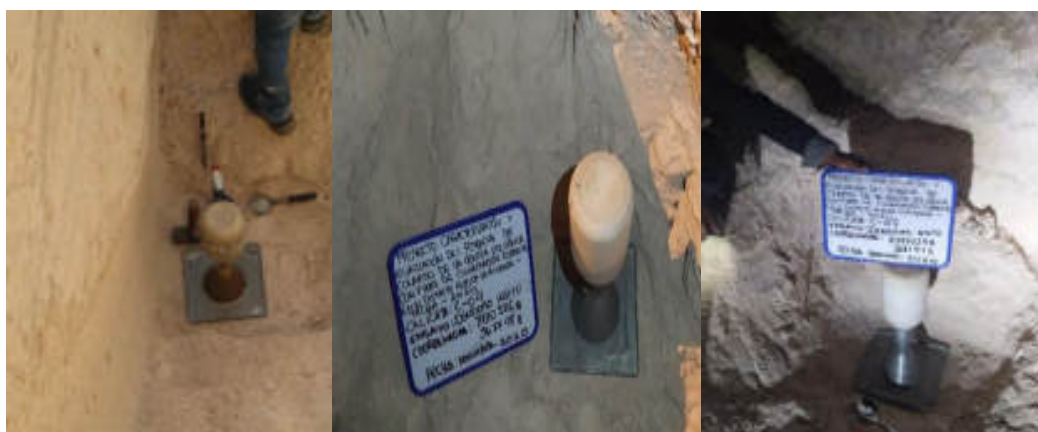
*Ensayo de Densidad in situ*

*Nota.* Ensayo de densidad in-situ mediante cono de arena en suelos de depósito de ceniza de volcánica, color rosáceo, cumpliendo los parámetros por la norma NTP 339.143.

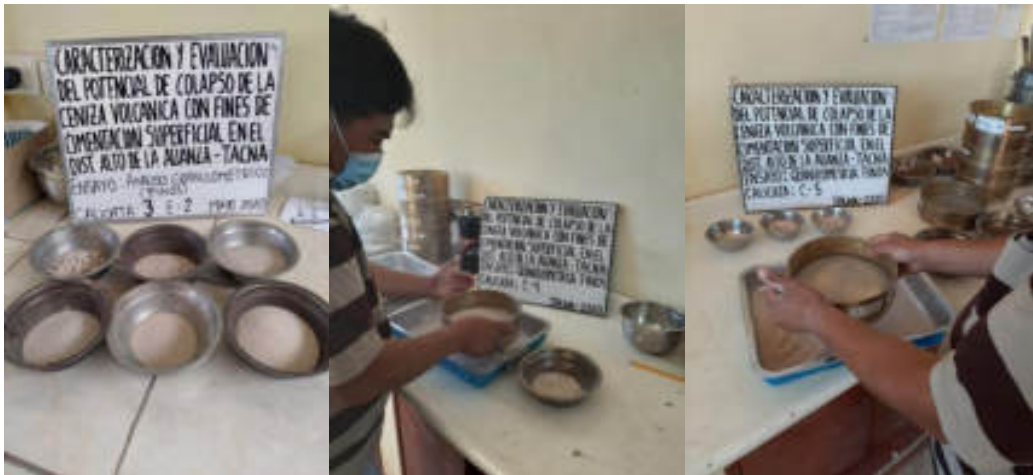
*Ensayo de análisis granulométrico de suelo.*

*Nota.* Los ensayos cumplen con los procedimientos de la norma NTP 339.128.

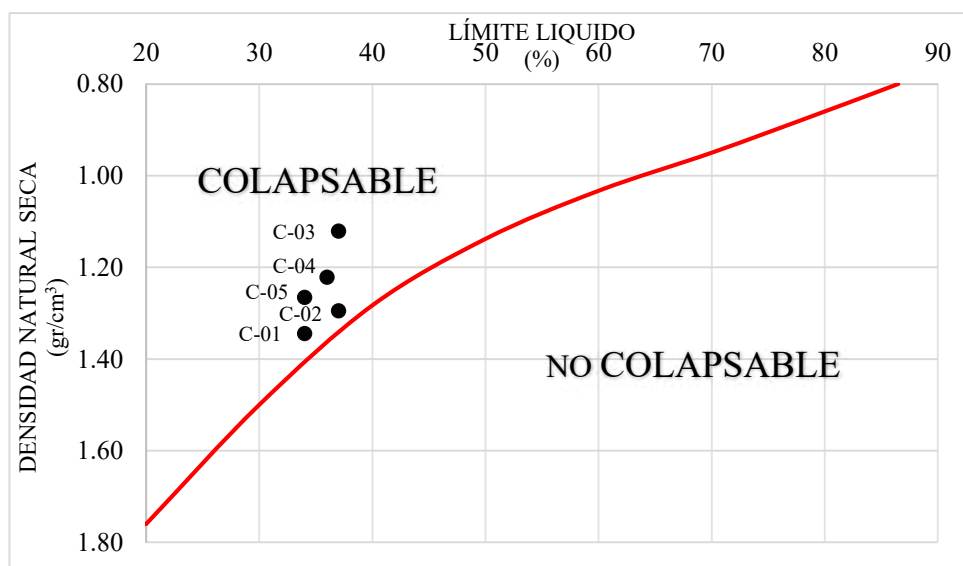
*Criterios del potencial de colapso*

*Nota.* Los puntos de intersección entre el LL vs Densidad seca, se proyecta en el lado de Suelo colapsable, según la figura extradiada del RNE E.050 (2018)

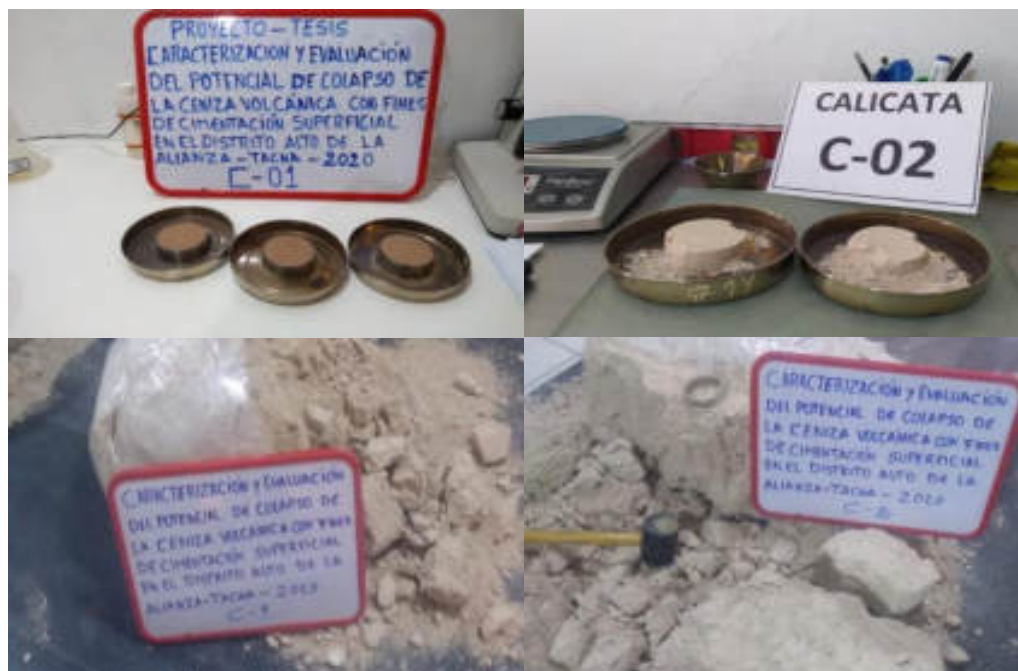
*Remoldeo de muestra inalterada para la ejecución del ensayo de colapso*

*Nota.* Se observan muestras inalteradas en bloque (Mib), según la NTP 339.151.

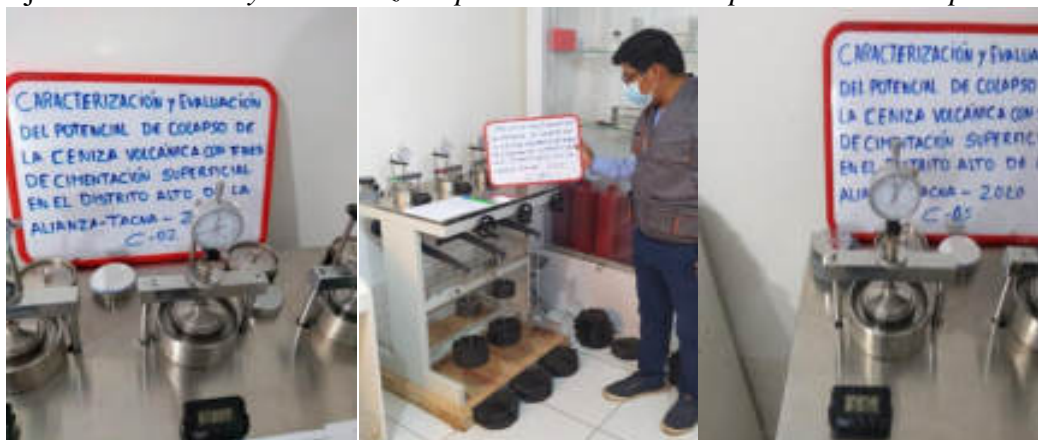
Ejecución del ensayo normalizado para la medición del potencial de colapso.

*Nota.* Se observan la ejecución del ensayo normalizado para la medición del potencial de colapso, en el equipo de consolidómetro.

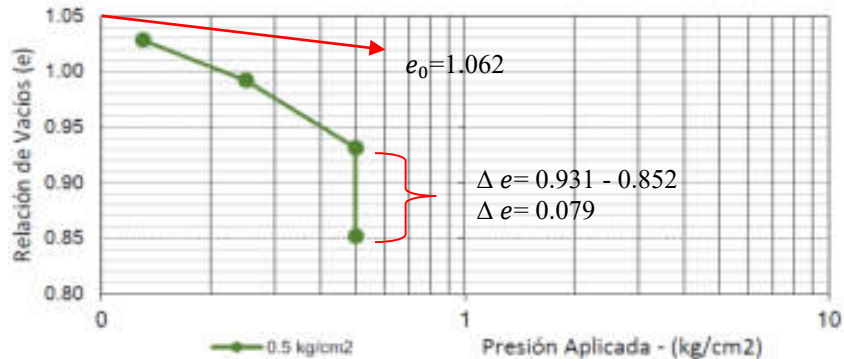
Cálculo de índice de colapso a carga  $0.50 \text{ kg/cm}^2$  en la C-01

Nota.  $e_0$  = Relación de vacío inicial,  $\Delta e$  = diferencia de relación de vacíos resultante del humedecimiento

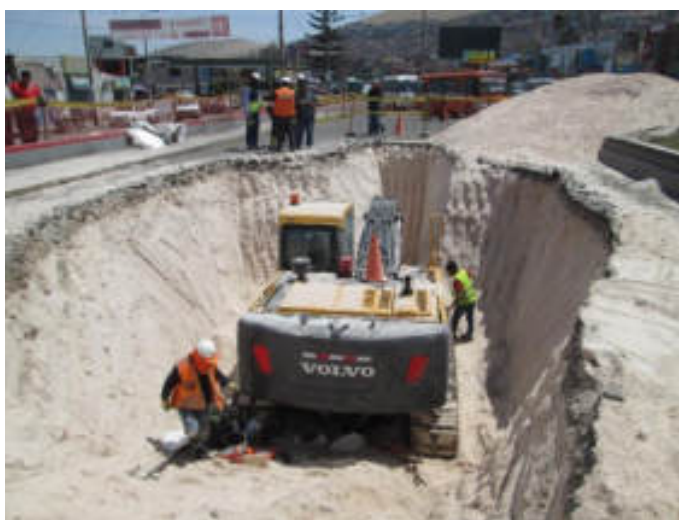
*Excavación de 10m. en el distrito Alto de la Alianza*

*Nota.* Excavación con maquinaria hasta una profundidad de 10 m. figura extraída de la exploración geotécnica realizada por el Gobierno Regional de Tacna (2019)

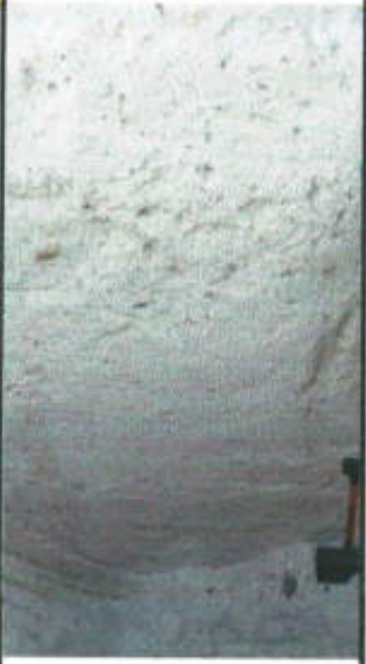
3-DATOS DEL PERFIL ESTRATIGRAFICO						
PROFUNDIDAD (metros)	MUESTRA			DESCRIPCION	PANEL FOTOGRAFICO	PROFUNDIDAD (metros)
	TIPO	CLASIFICACION	SIMBOLO			
0.20 m				E-1 Estrato de material de relleno

0.20 m
0.40 m						0.40 m
0.60 m						0.60 m
0.80 m						0.80 m
1.00 m						1.00 m
1.20 m						1.20 m
1.40 m				E-2 Muestra con una profundidad de 0.30 m a 3.00 m conformado por cenizas volcánicas de color blanco beige de matriz soportada, con poca presencia de clastos sub angulares, que varían de tamaño entre 0.5 cm a 1.5 cm de origen volcánico.		1.40 m
1.60 m		SM				1.60 m
1.80 m						1.80 m
2.00 m						2.00 m
2.20 m					2.20 m	
2.40 m					2.40 m	
2.60 m					2.60 m	
2.80 m					2.80 m	
3.00 m					3.00 m

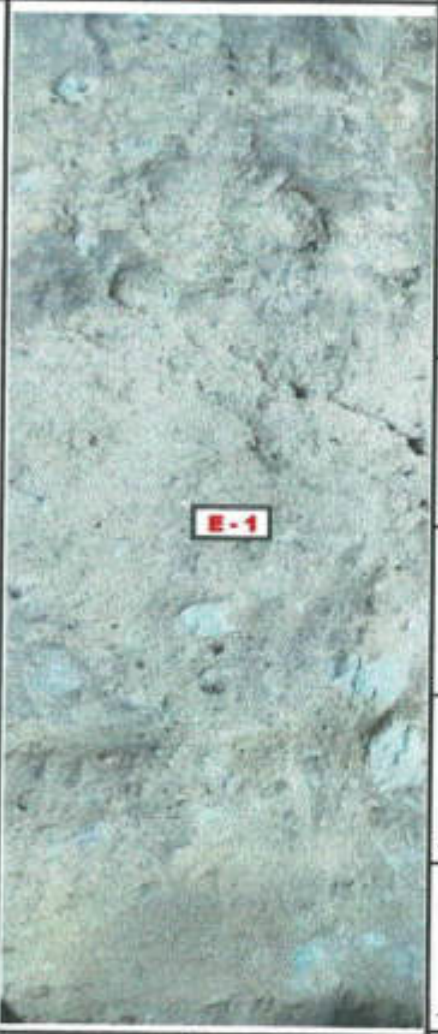
0.00	
-0.50						-0.50	
-1.00						-1.00	
-1.50			E-1 Estrato conformado de deposito de cenizas volcanicas (arenas limosas de color rosado claro) con fragmentos de pómez blanca. También presenta gravas angulosas (Roca volcanica andesita) de escasa cantidad, humedad natural media con compactación natural media a alta.	SM		-1.50	
-2.00						-2.00	
-2.50						-2.50	
-3.00						-3.00	
	MUESTRA ALTERADA		MUESTRA INALTERADA			MUESTRA EN BLOQUE	MUESTRA DE AGUA
