**“MEJORAMIENTO DE VÍAS PARA EL SERVICIO DE
TRANSITABILIDAD VEHICULAR EN LAS CALLES
DE LA JUNTA VECINAL “LOS FLORALES” DEL
DISTRITO DE GREGORIO ALBARRACÍN LANCHIPA
DE LA PROVINCIA DE TACNA, AÑO 2018”**

**PARA OPTAR:
TÍTULO PROFESIONAL DE INGENIERO CIVIL**

**PRESENTADO POR:
Bach. ALAN ROANY COAQUIRA MAMANI**

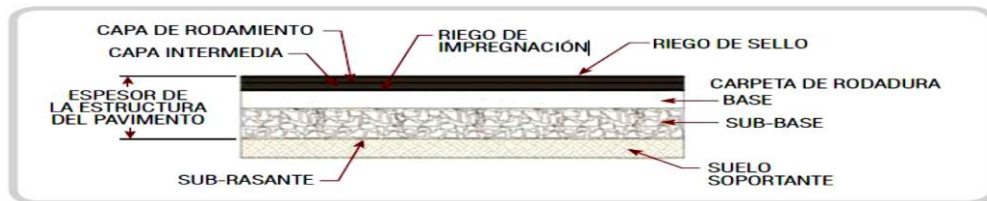
Figura 2

Estructura de un pavimento flexible

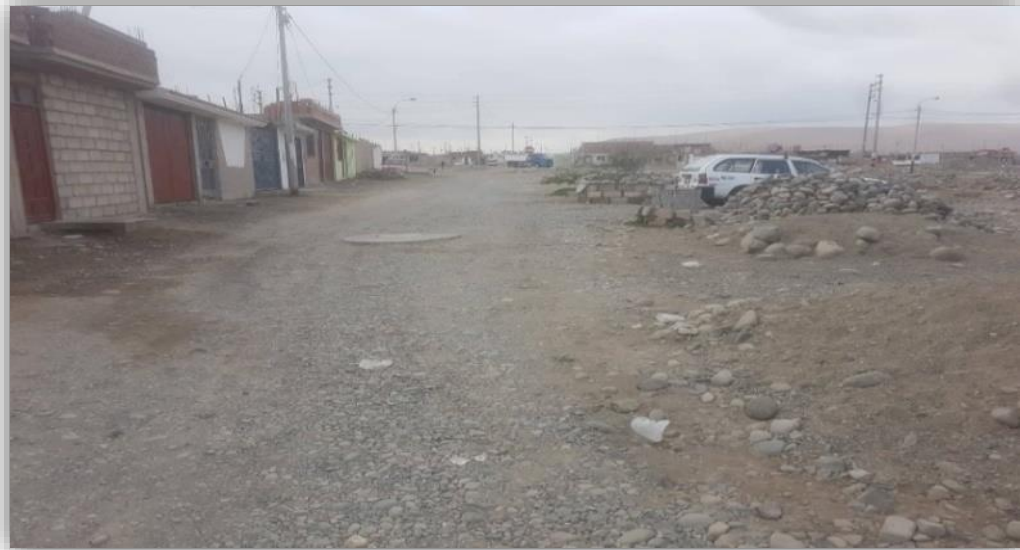
Figura 6

Vista de la calle Santa Catalina donde se observa la inexistencia de veredas, bermas y demás componentes viales.

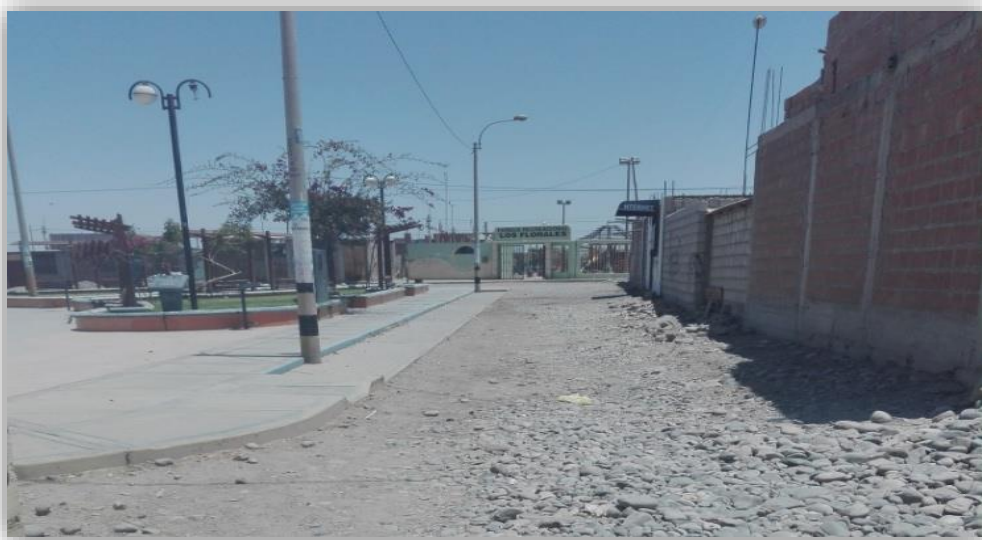
**Figura 7**

Vista del pasaje. San Agapito donde se observa la inexistencia de veredas, bermas y demás componentes viales.

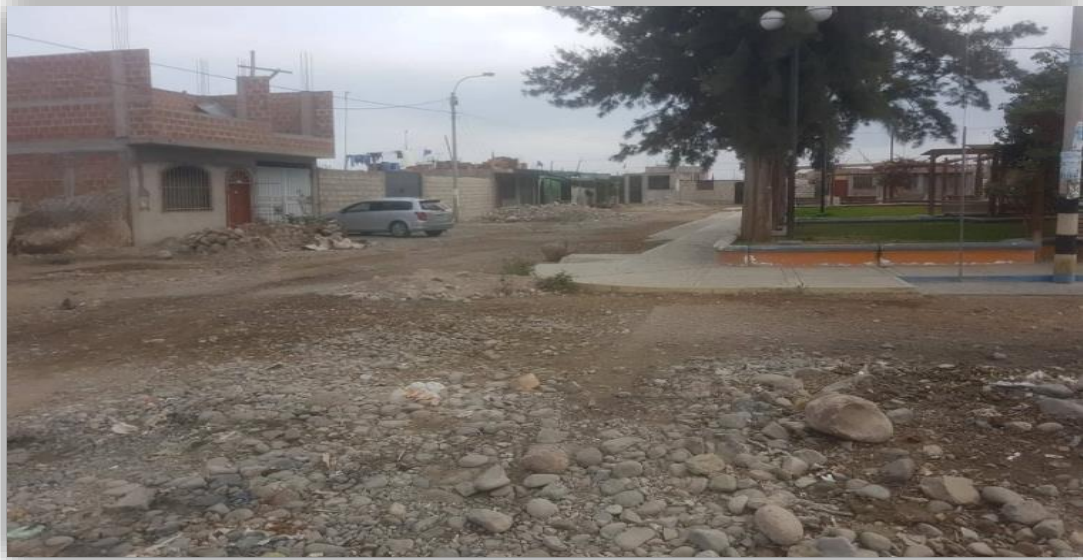
Figura 8

Vista de la calle Santo Domingo de Guzmán, donde se observa, la inexistencia de veredas, bermas y demás componentes viales.

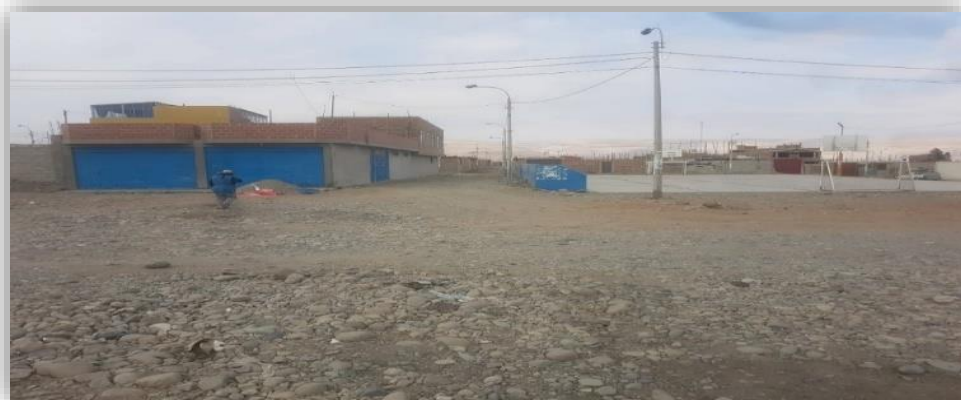
**Figura 9**

Vista del paje, San Mateo, donde se observa la inexistencia de veredas, bermas y demás componentes viales.

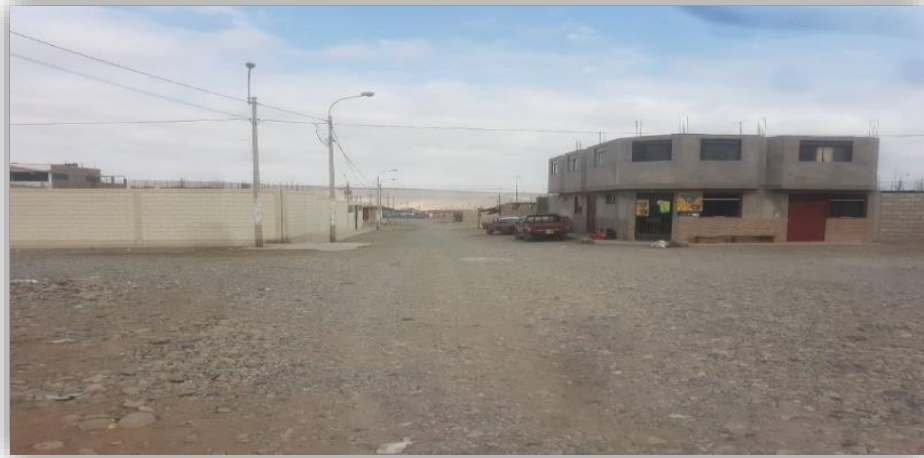
Figura 10

Vista de la calle San Borja, donde se observa la inexistencia de veredas, bermas y demás componentes viales.

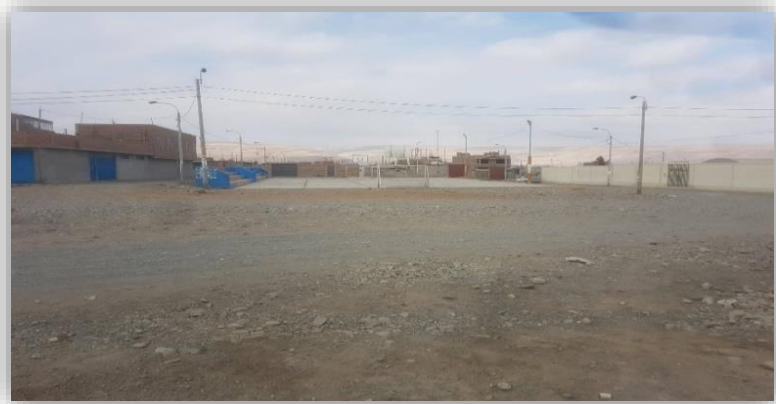
**Figura 11**

Vista de la calle Santa Clara de Asís, donde se observa la inexistencia de veredas, bermas y demás componentes viales.

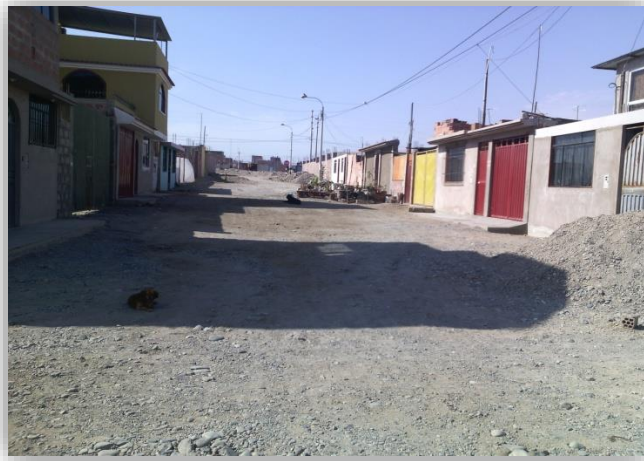
Figura 12

Vista de la calle San Cayetano, donde se observa la inexistencia de veredas, bermas y demás componentes viales.

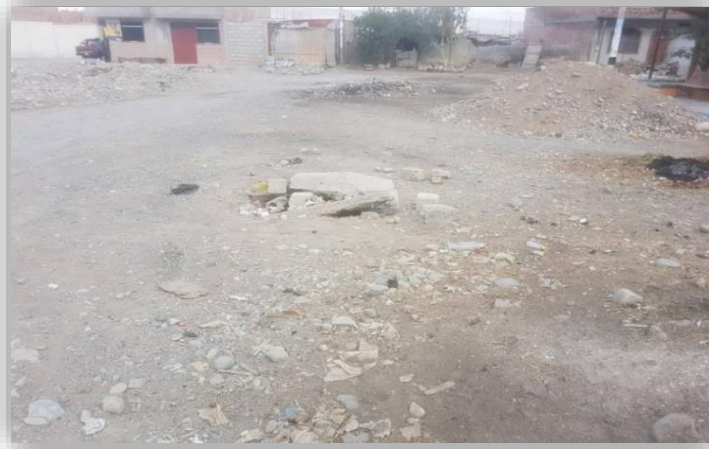
**Figura 13**

Vista del pozo séptico existente, ubicado en la calle Santa Catalina al costado del parque.

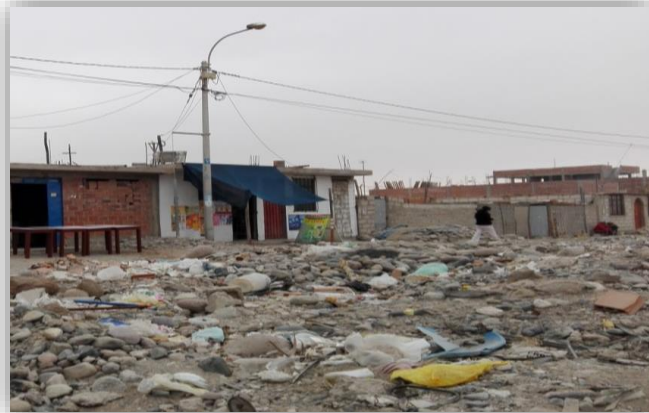
Figura 14

Presencia de desorden vehicular, residuos sólidos y montículos

La figura 18 muestra la presencia de residuos sólidos, desmontes, tierra suelta, esta situación negativa genera la contaminación del aire, causada por la producción de partículas suspendidas, lo que trae como consecuencia enfermedades respiratorias, a la piel, etc.

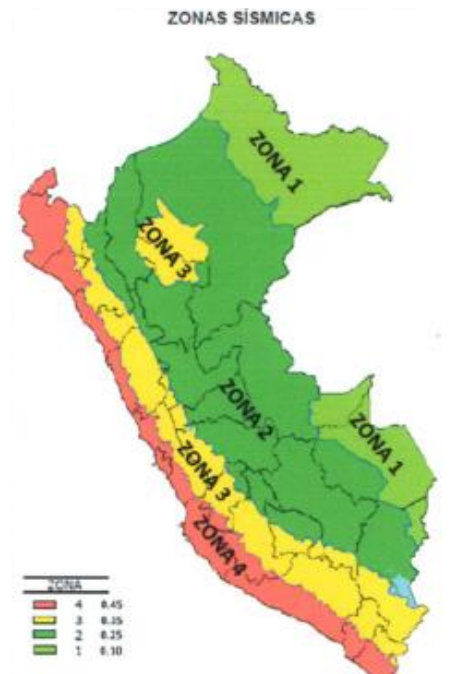
Figura 15

Zonas sísmicas

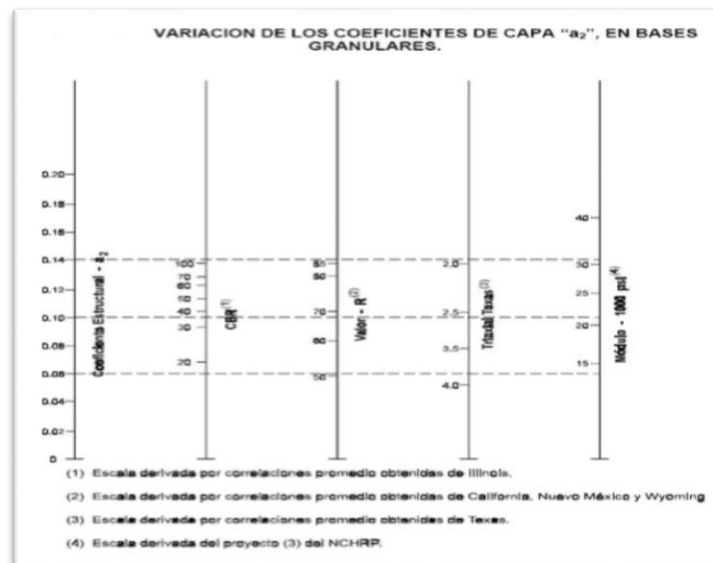
$$a_2 = 0,132$$

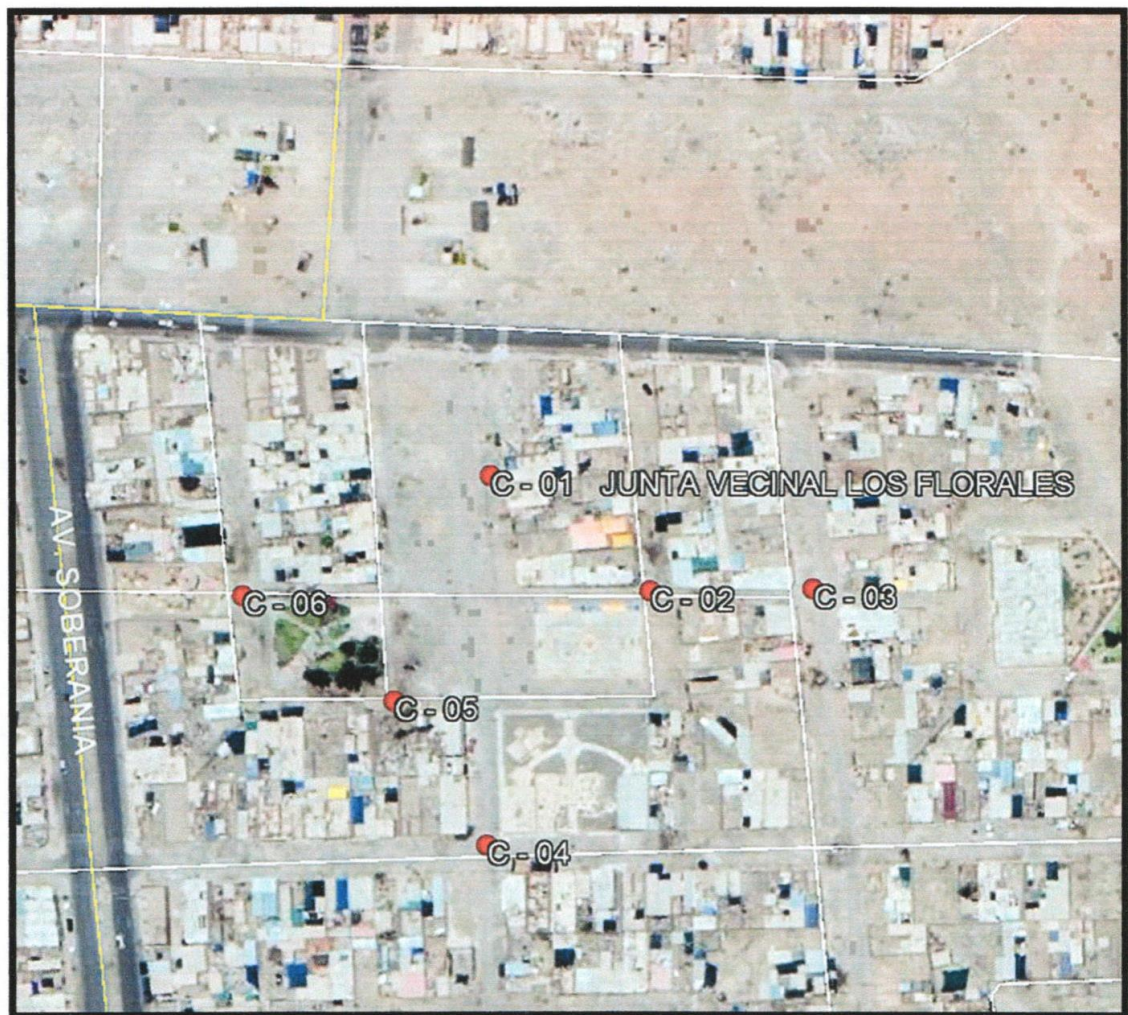
Foto 3.1.: Ubicación de Calicatas
