UNIVERSIDAD PRIVADA DE TACNA
FACULTAD DE INGENIERÍA
ESCUELA PROFESIONAL DE INGENIERÍA CIVIL

**“DISEÑO DE PAVIMENTO FLEXIBLE PARA MEJORAR LAS
CONDICIONES DE SERVICIABILIDAD DE LA VÍA ÓVALO
TARAPACÁ HASTA DESVÍO A CALANA, TACNA - 2022”**

TÍTULO PROFESIONAL DE INGENIERO CIVIL

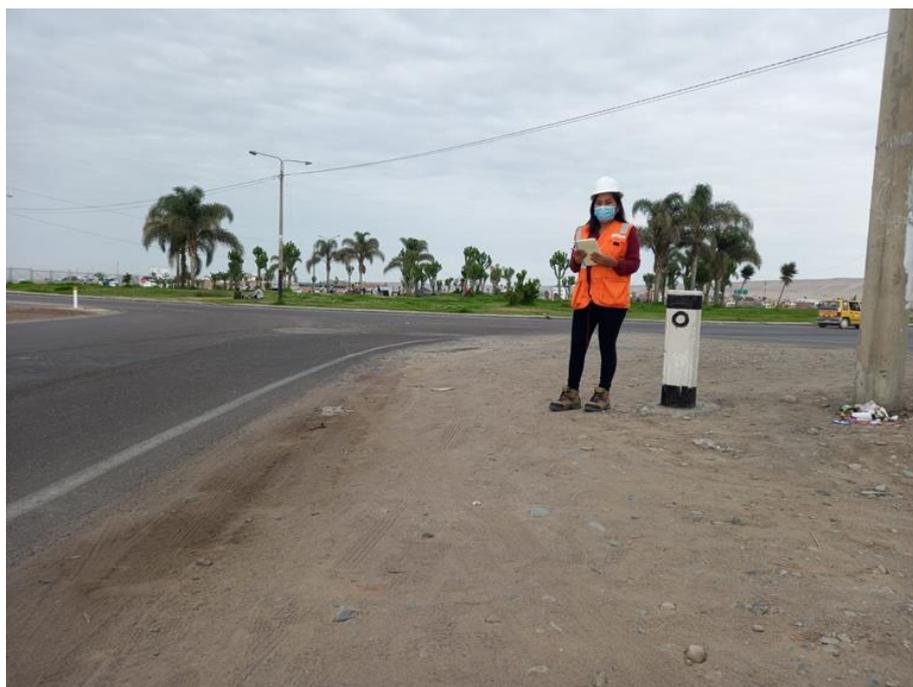
La Figura 2 muestra el hito kilométrico 0, que es el inicio de la zona de investigación.

Inicio de la zona de investigación KM 0, Óvalo Tarapacá

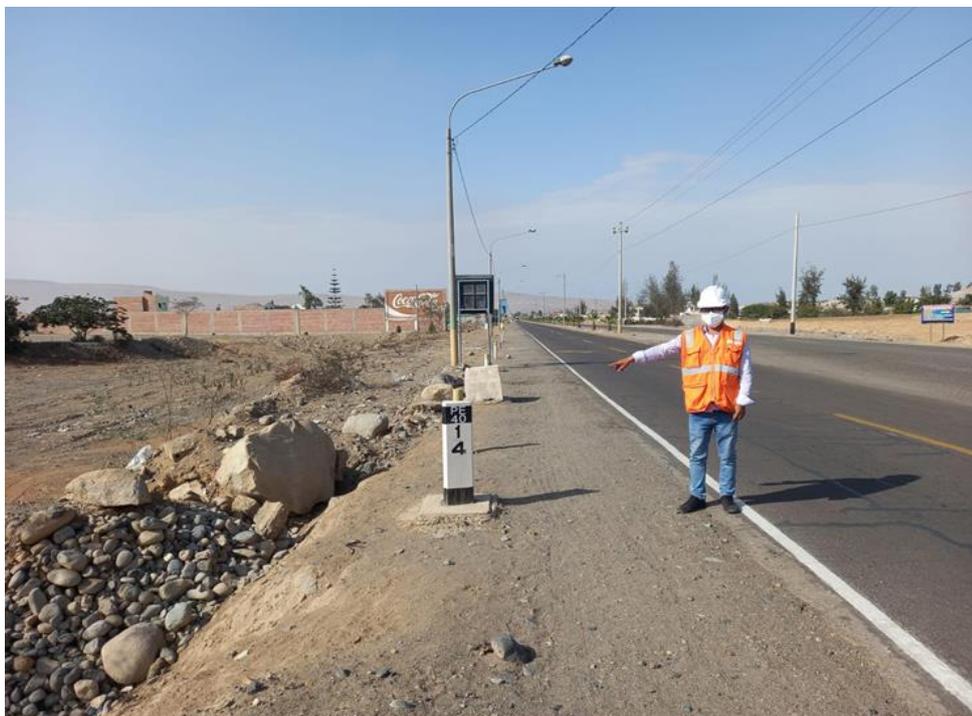
La Figura 3 muestra el hito kilométrico 14, donde finaliza la zona de investigación que está ubicado por el desvío a Calana.

Final de la zona de investigación KM 14, Desvío de Calana

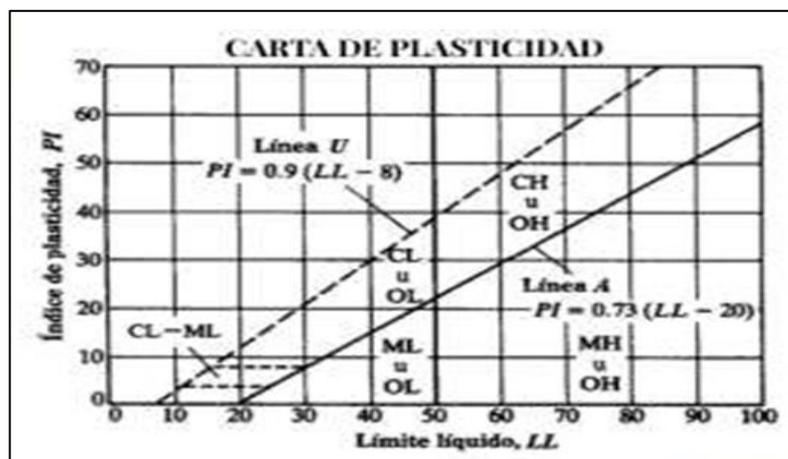
Carta de plasticidad SUCS

Nota. Gráfico de la carta de plasticidad en función del índice de plasticidad y el límite líquido (Norma ASTM D2487).

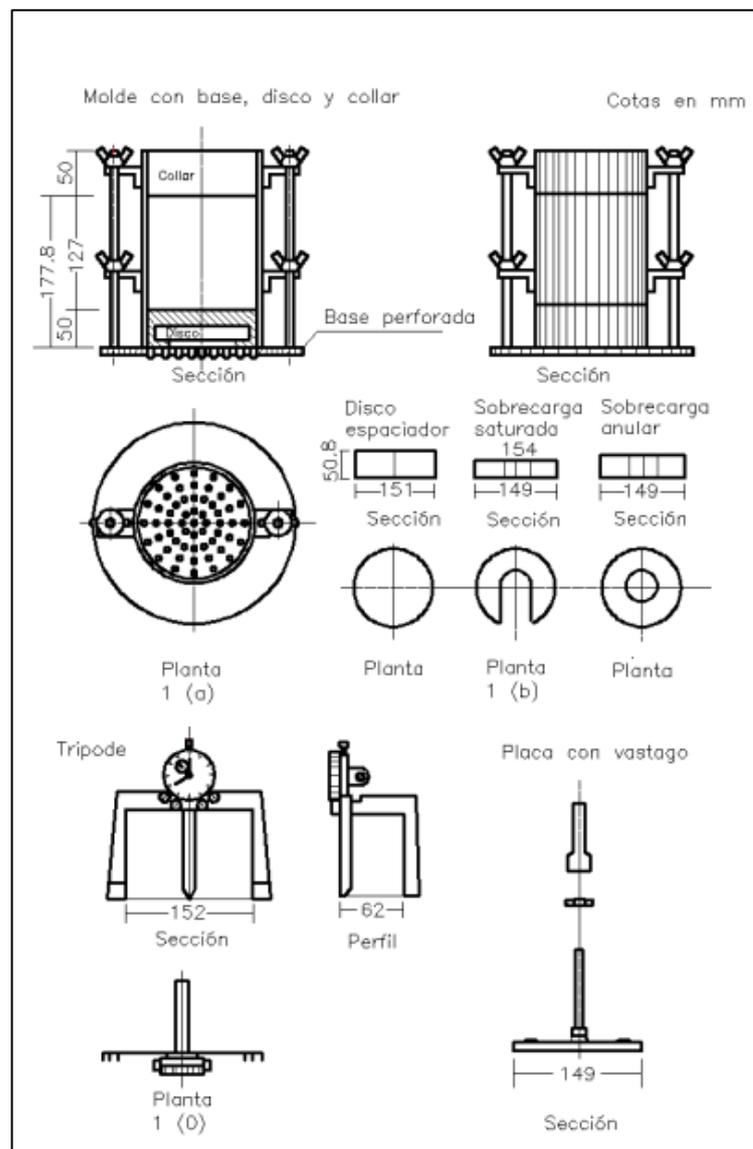
Equipo del CBR.

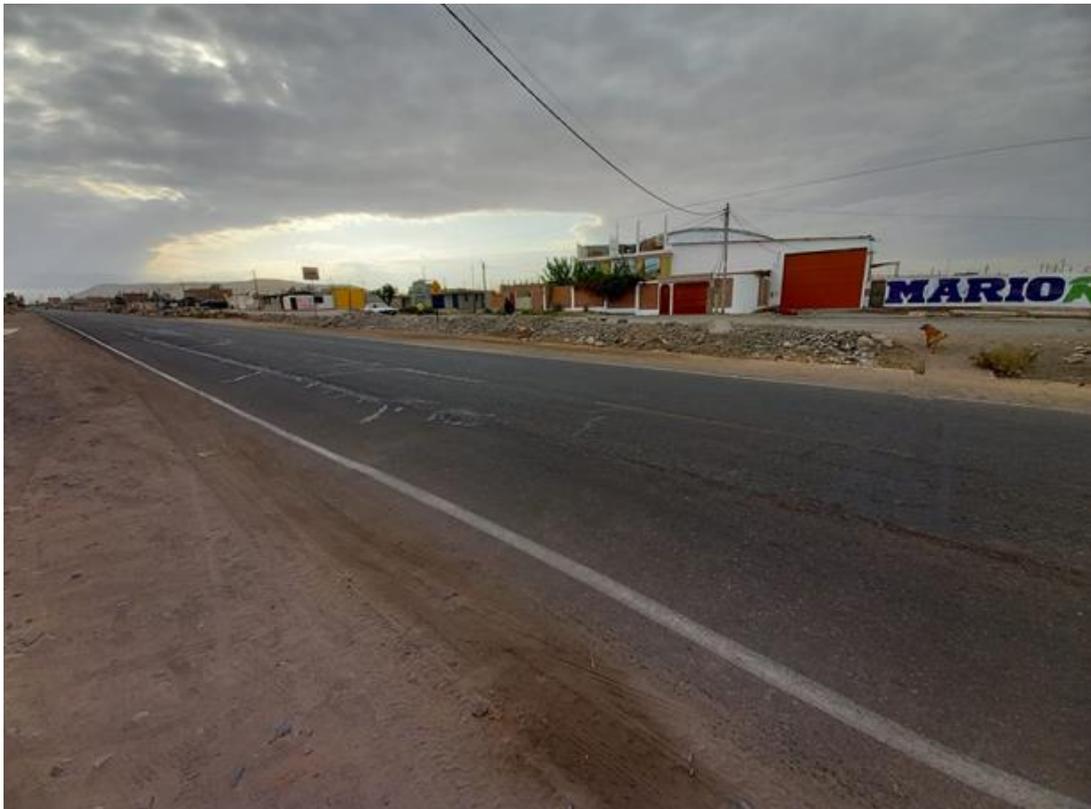
Grietas longitudinales

Nota. Se observa grietas abiertas y ramificadas con un ancho mayor a 3mm.

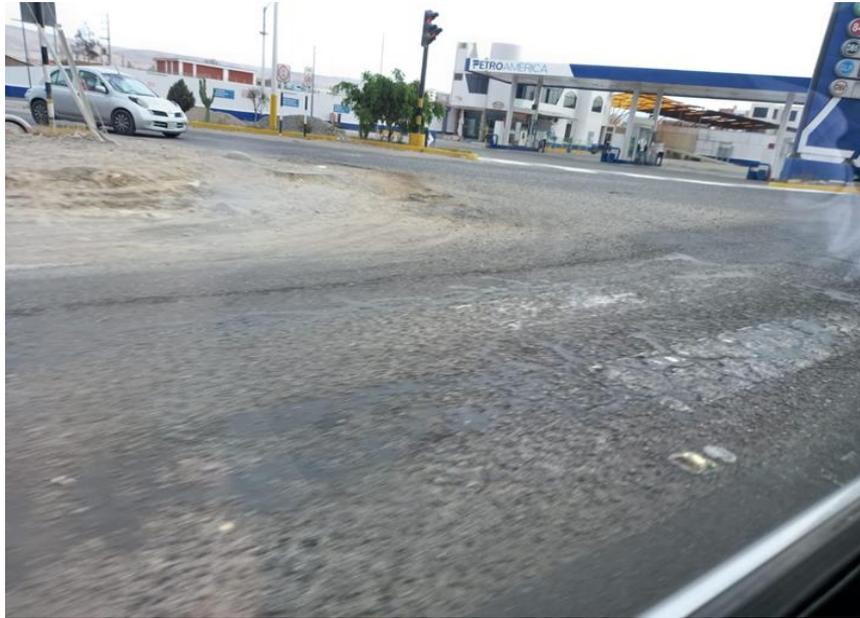
Figura 16

Piel de cocodrilo y desprendimiento de agregados

Nota. Se observa peladura y desprendimiento superficial. Asimismo, se visualiza formación de piel de cocodrilo.

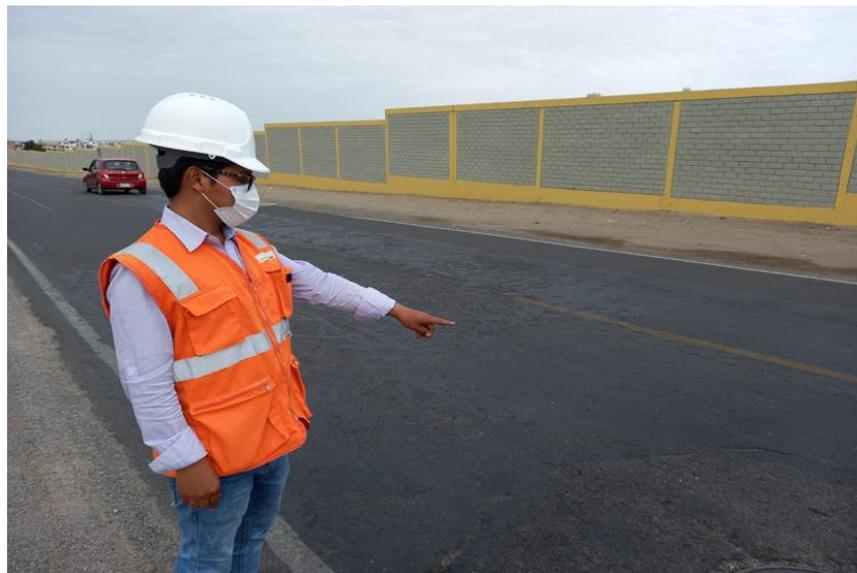
Figura 17

Ahuellamiento

Nota. Se puede observar ahuellamiento con una profundidad sensible al usuario pero menor a 6 mm.

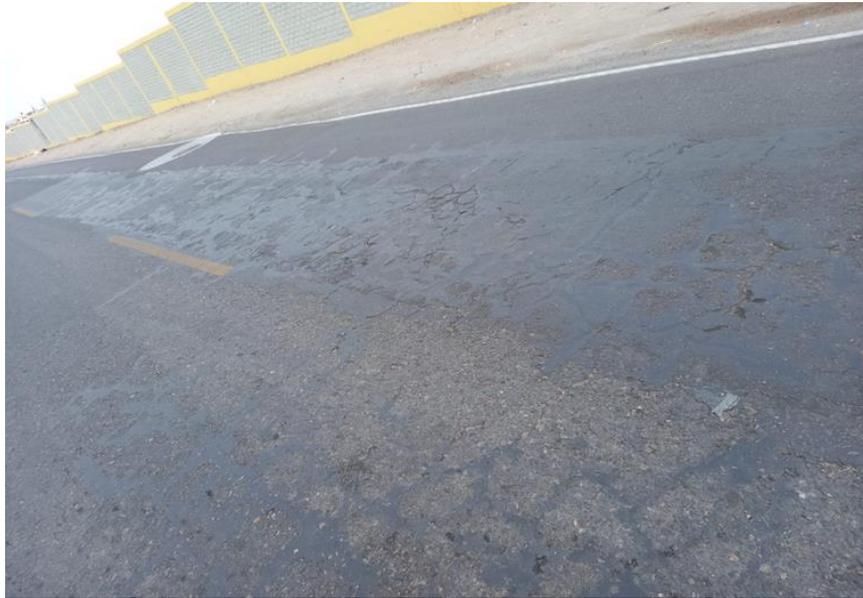
Figura 18

Reparaciones o parchados

Nota. En la av. Collpa paralelo al CEA III UNJBG " FUNDO LOS PICHONES" se observa reparación de piel de cocodrilo o de fisuras longitudinales, en mal estado.

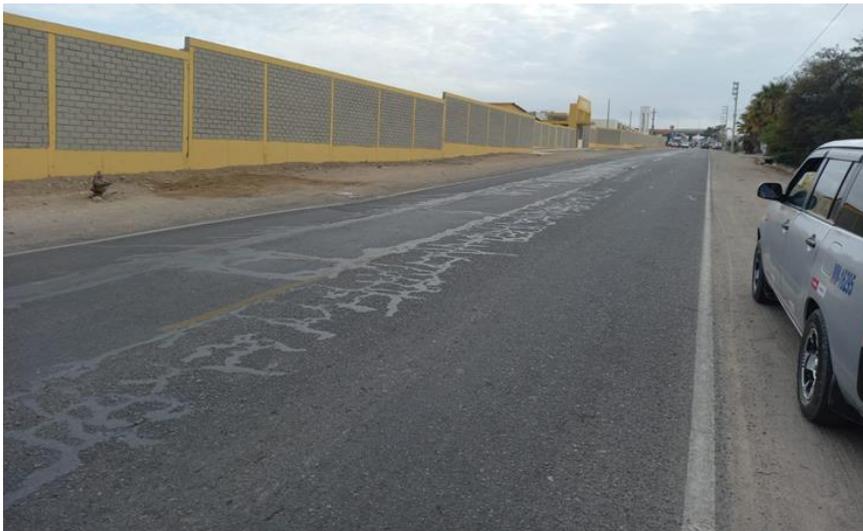
Figura 19

Parchado y desprendimiento de agregados

Nota. En la vía de av. Collpa paralelo al CEA III UNJBG " FUNDO LOS PICHONES" se observa parchado de fisuras continuas, en mal estado. Así como desprendimiento de agregado superficial.

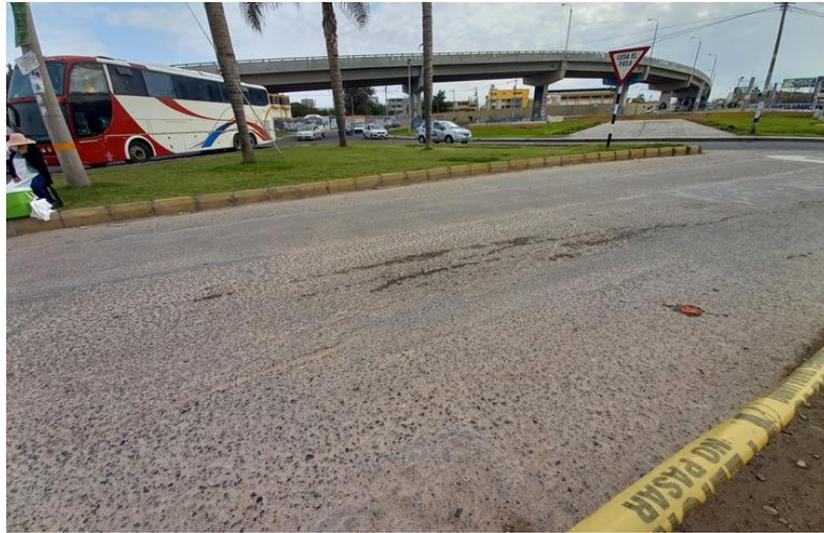
Figura 20*Desprendimiento de agregados*

Nota. Finalizando la av. Collpa, paralelo al mercado de Productores La Agronómica se visualiza desgaste superficial y desprendimiento de la carpeta de rodadura del pavimento.

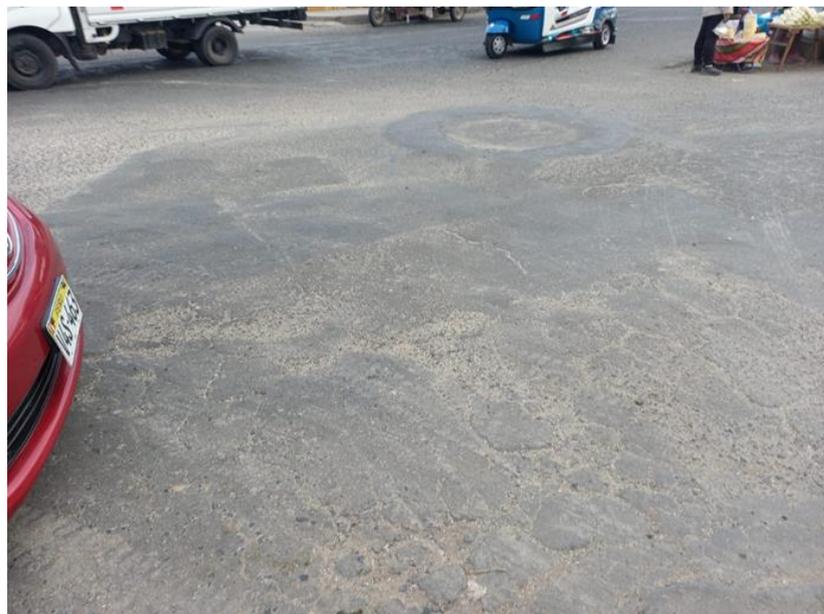
Figura 21*Abultamiento*

Nota. Al inicio de la de av. Circunvalación Sur (Ovalo Cusco), se observa abultamiento y deformación del pavimento.

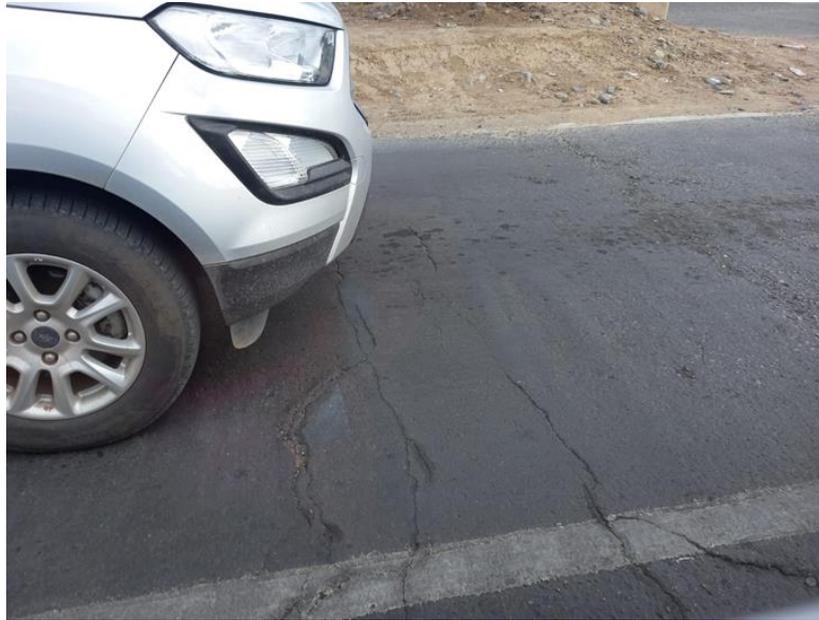
Figura 22

Grietas transversales

Nota. Av. Circunvalación Sur, se observan grietas transversales con un ancho mayor a 6 mm.

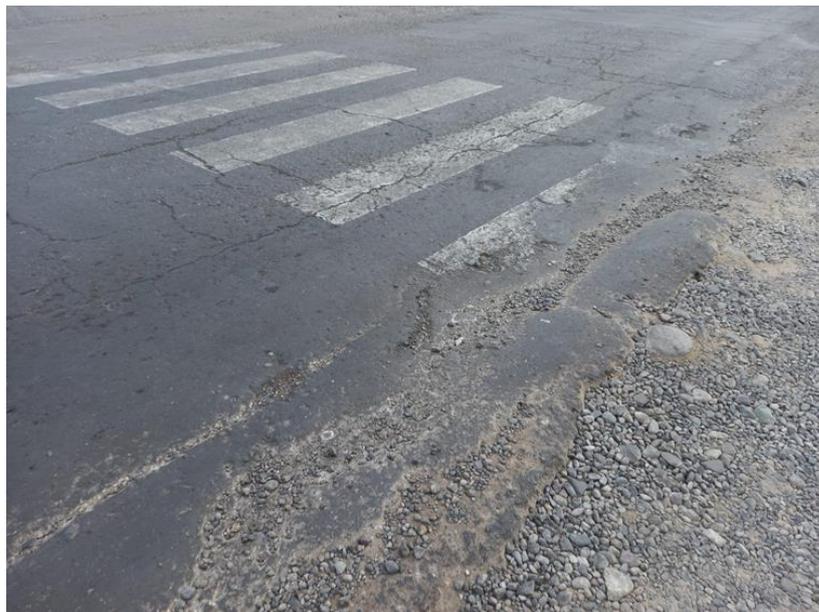
Figura 23

Desprendimiento de agregados

Nota. Av. Circunvalación Sur, se visualiza desprendimiento de agregados, y fisuras longitudinales y transversales.

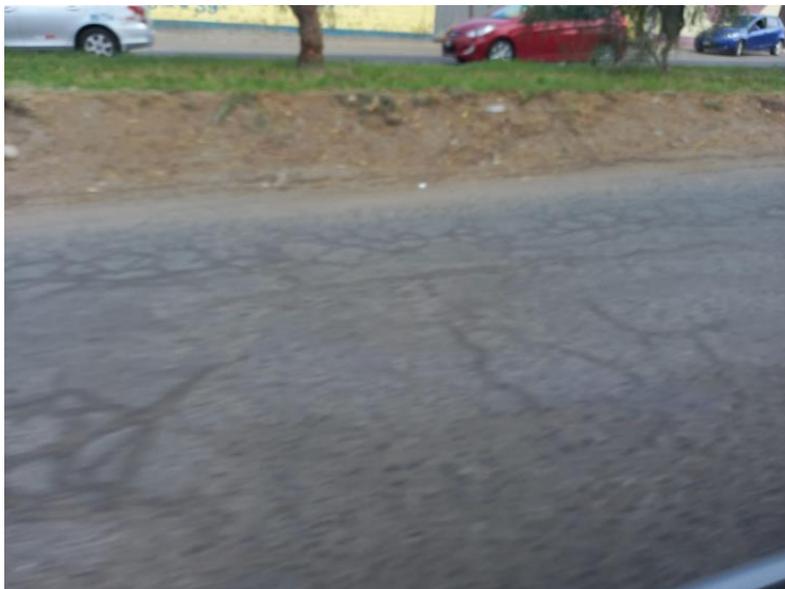
Figura 24*Piel de cocodrilo*

Nota. En el pavimento correspondiente a la Av. Circunvalación Sur, se observa piel de cocodrilo de malla mediana (entre 0.3 y 0.5 m) con material suelto.

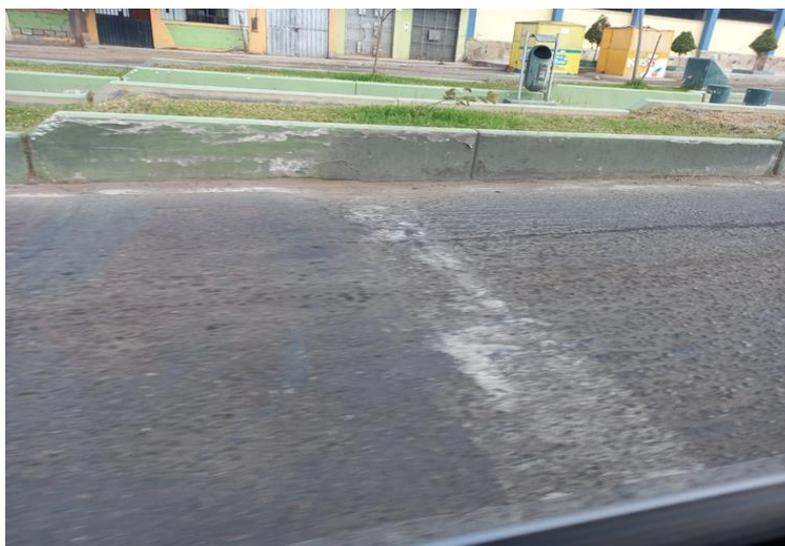
Figura 25*Desprendimiento de agregados*

Nota. Distrito de Pocollay, en la Av. Circunvalación Sur, paralelo a la Universidad Privada de Tacna, la via presenta desprendimiento superficial de agregados.

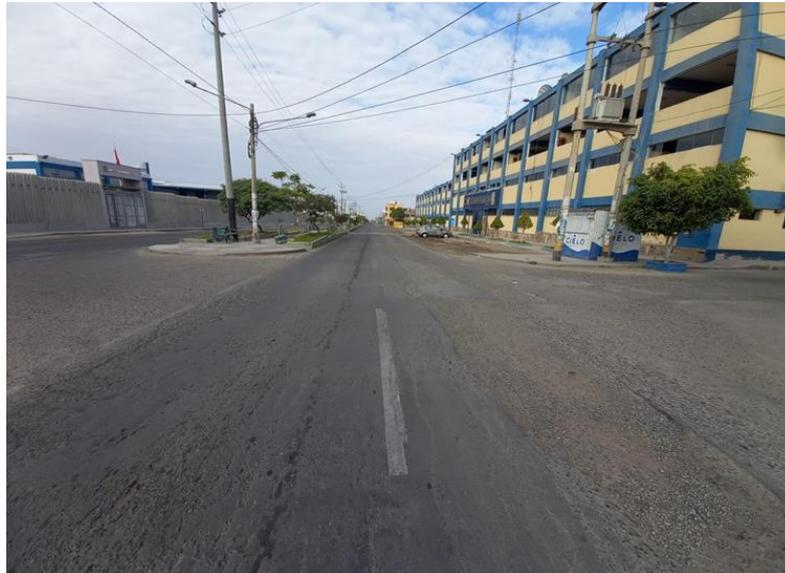
Figura 26

Pulimiento de agregados

Nota. Distrito de Pocollay, en la Av. Circunvalación Sur, paralelo a la Universidad Privada de Tacna, se visualiza desprendimiento superficial de agregados.

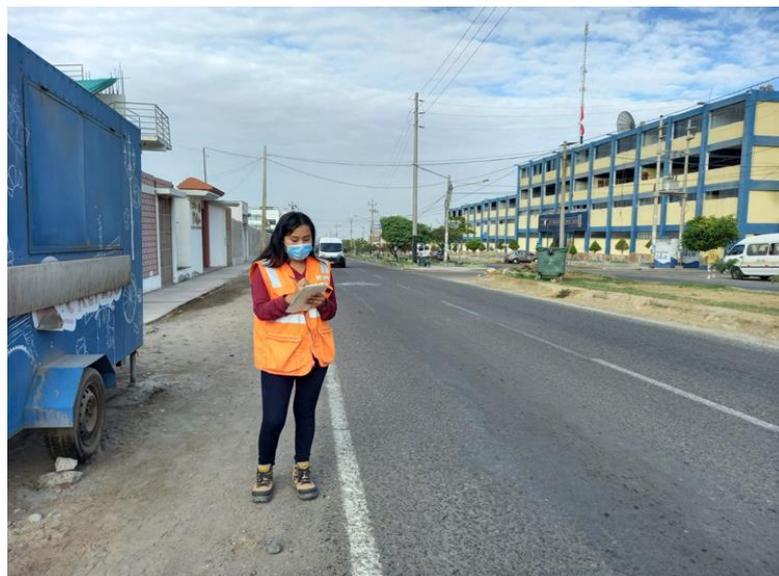
Figura 27

Pulimiento de agregados

Nota. Distrito de Pocollay, en la Av. Circunvalación Sur, paralelo a la Universidad Privada de Tacna, se visualiza desprendimiento superficial de agregados.

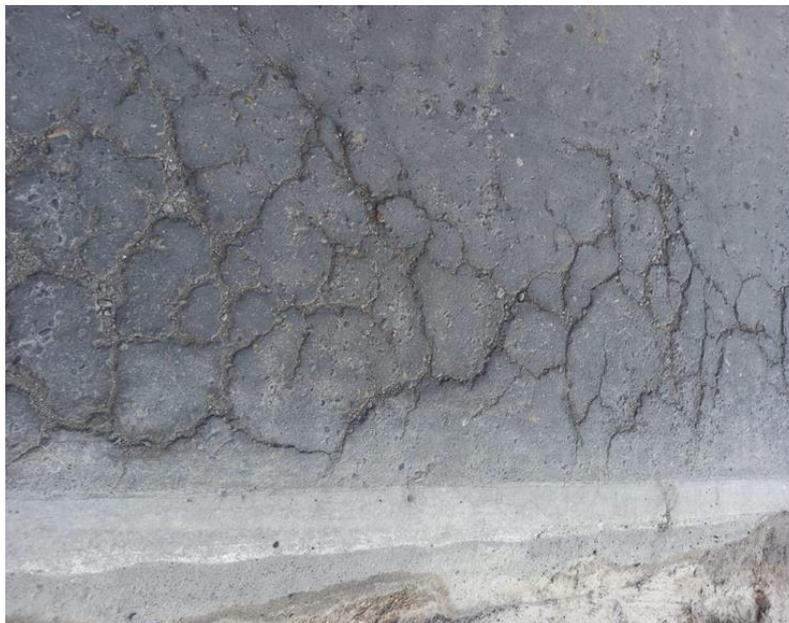
Figura 28

Piel de cocodrilo

Nota. Distrito de Pocollay, en la Av. Circunvalación Sur, se visualiza formación de piel de cocodrilo de malla grande (> 0.5 m) sin material suelto.

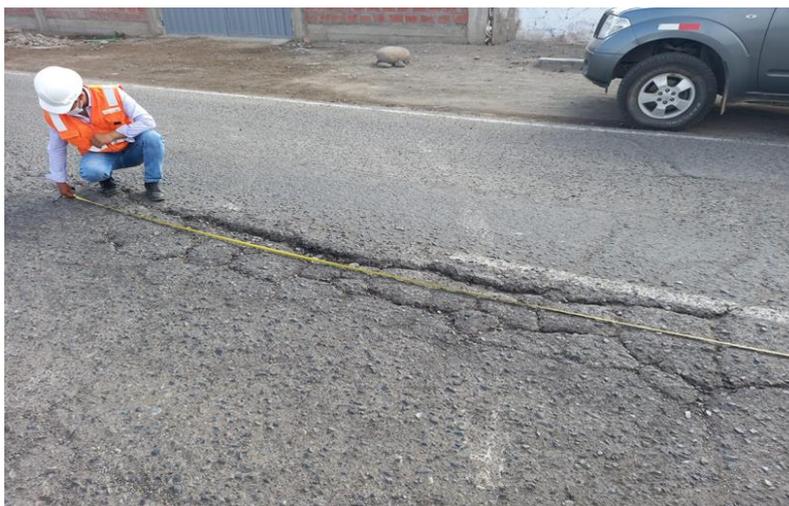
Figura 29

Piel de cocodrilo

Nota. Distrito de Pocollay, en la Av. Circunvalación Sur, se visualiza formación de piel de cocodrilo de malla grande (> 0.5 m) sin material suelto. Asimismo, se visualiza deformación en la vía.

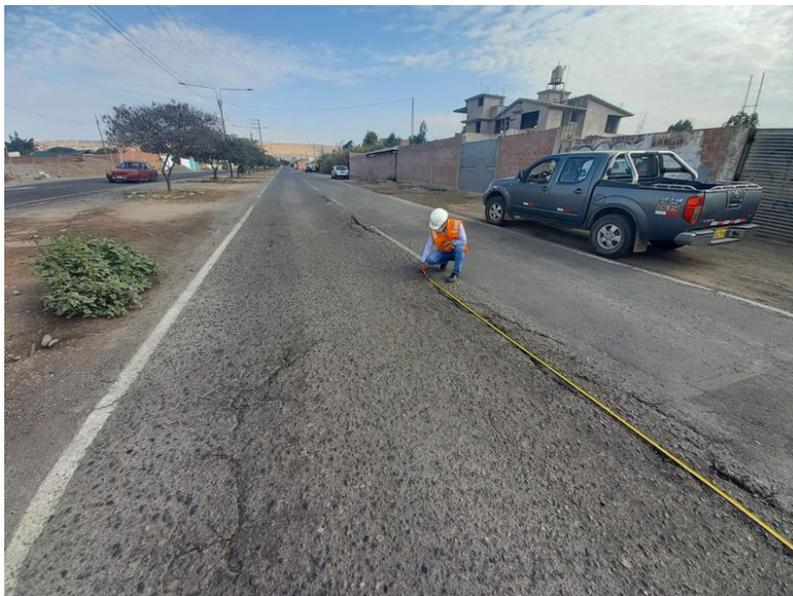
Figura 30

Grietas longitudinales

Nota. Distrito de Pocollay, en la Av. Circunvalación Sur, presencia de grietas longitudinales extensas en la vía.

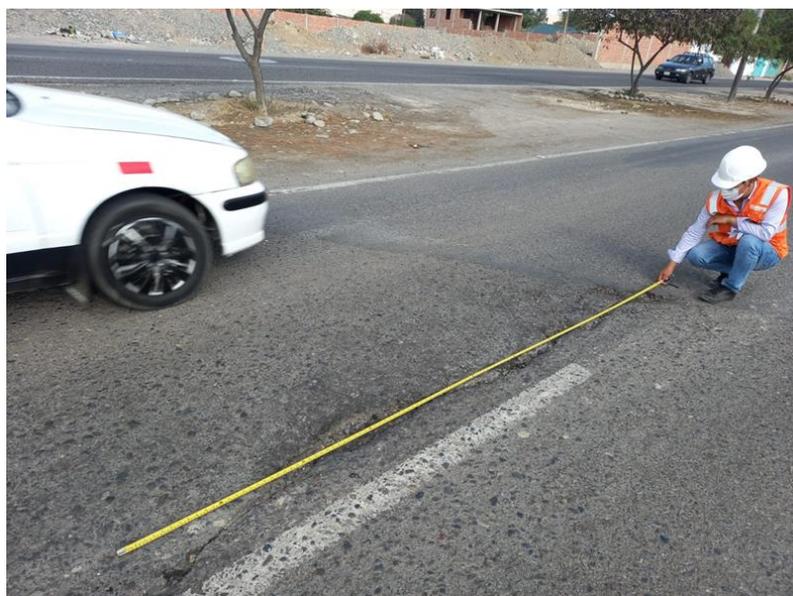
Figura 31

Grietas longitudinales

Nota. Distrito de Pocollay, en la Av. Circunvalación Sur, el carril derecho presenta grietas longitudinales en la vía.

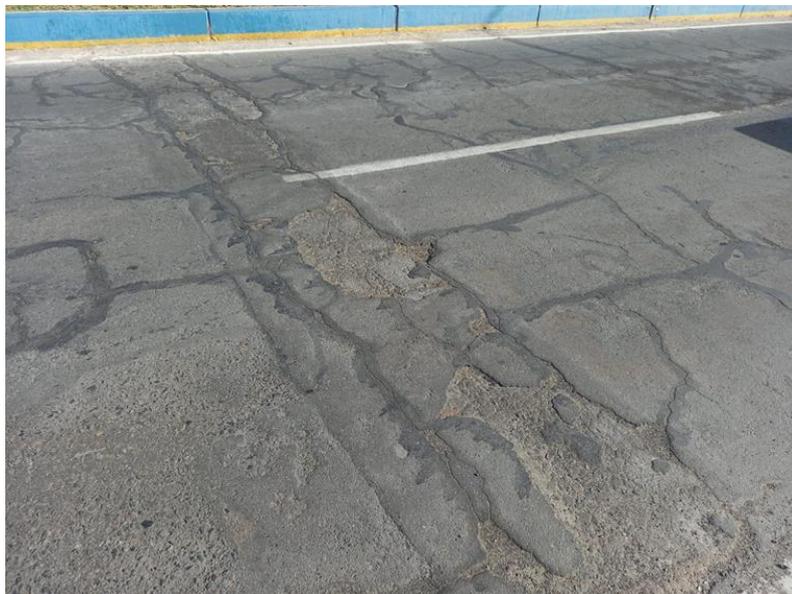
Figura 32

Agrietamiento en bloque

Nota. Distrito de Pocollay, en la Av. Circunvalación Sur (Ovalo Pocollay), se visualiza agrietamiento en bloque, así como parchado de grietas y fisuras.

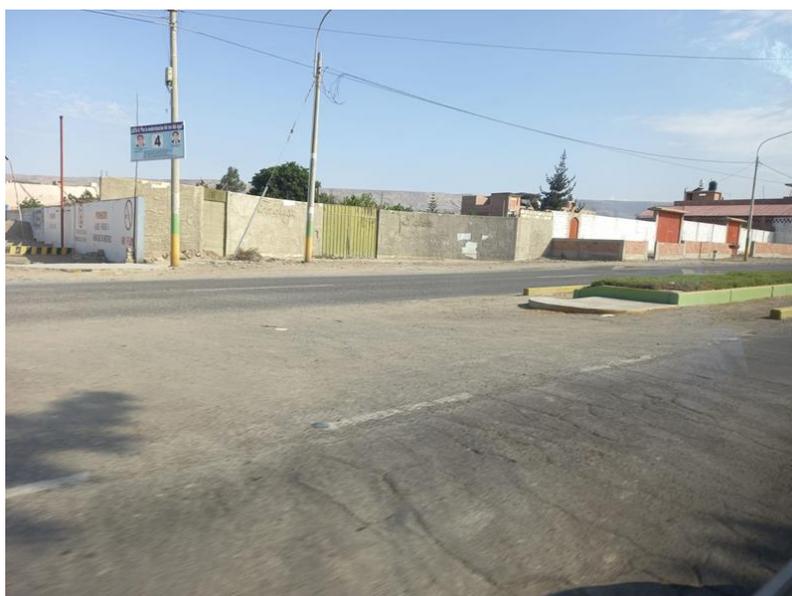
Figura 33

Fisuras transversales

Nota. Presencia de fisuras transversales en la Av. Celestino Vargas en el Distrito de Pocollay.

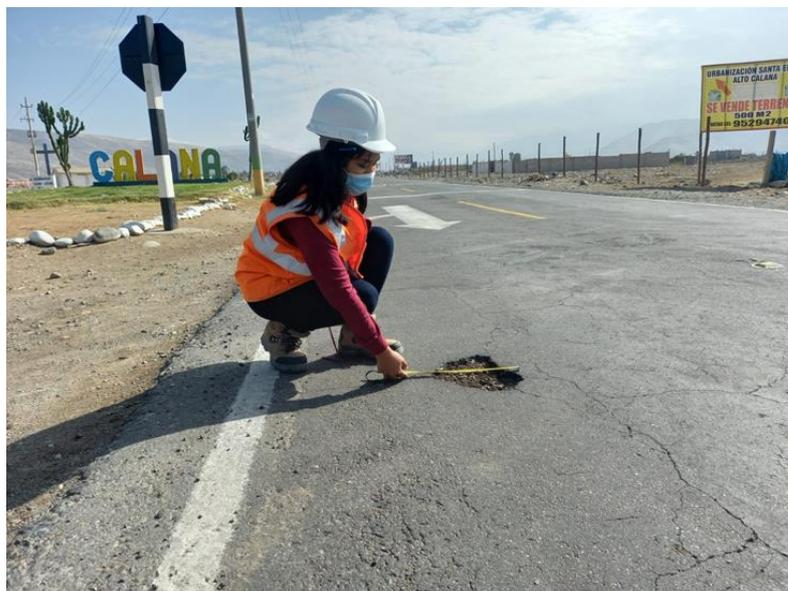
Figura 34*Bache*

Nota. En el Km 14, Desvió a Calana se observa bache con diámetro > 0.5 m.

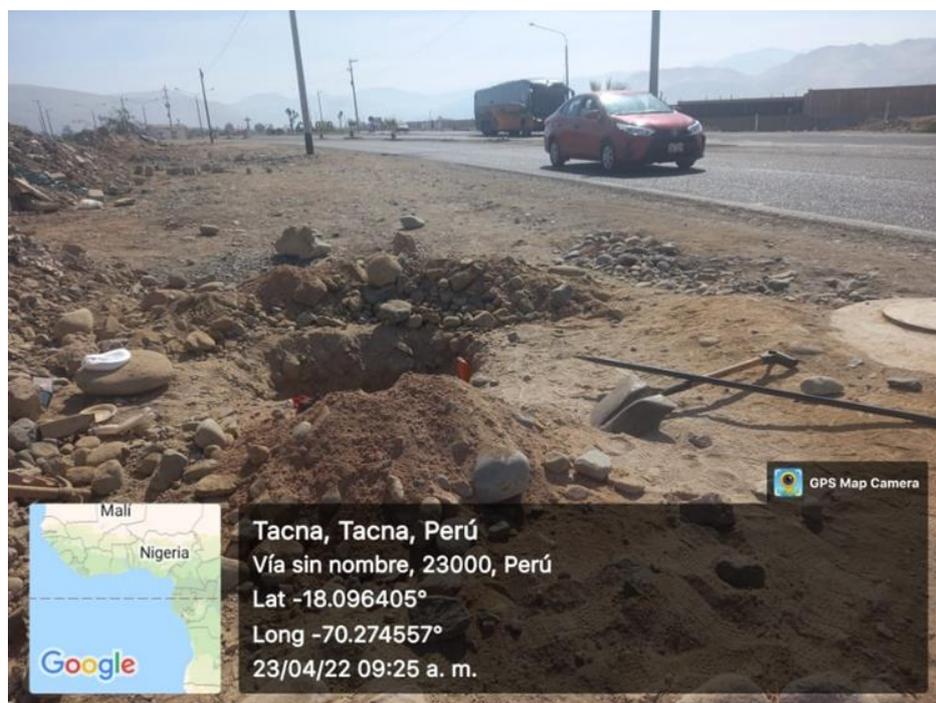
Calicata C-01

Nota. La Calicata C-01 corresponde al Km 14, ubicado en el desvío a Calana, se visualizó material suelto.

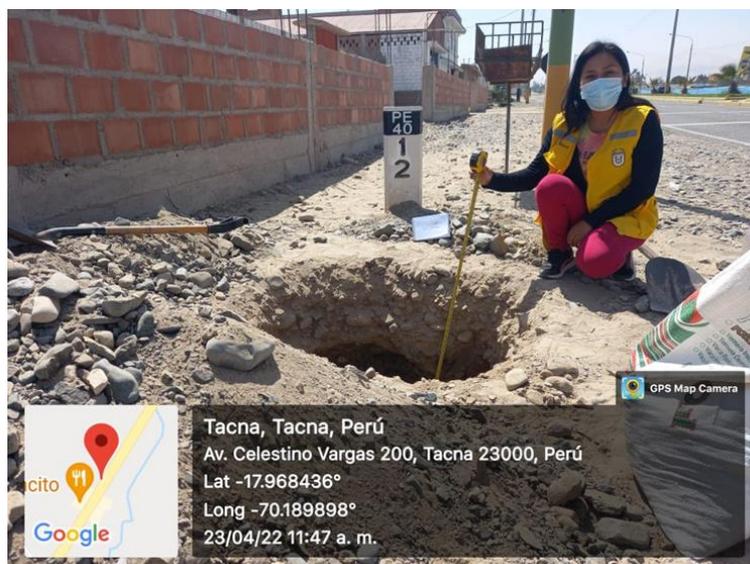
Figura 41*Calicata C-02*

Nota. La Calicata C-02 corresponde al Km 12 de la Ruta Nacional PE-40, ubicado en el distrito de Pocollay. Asimismo, se visualizó material granular.

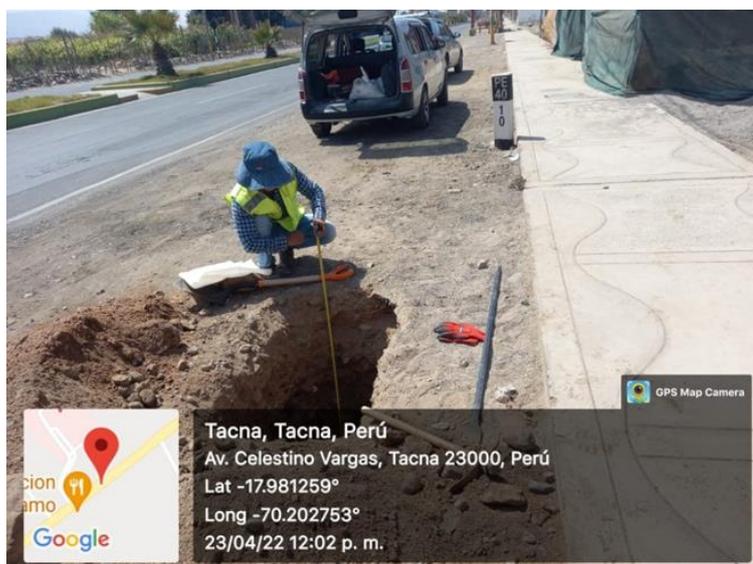
Figura 42*Calicata C-03*

Nota. La Calicata C-03 corresponde al Km 10 de la Ruta Nacional PE-40. Asimismo, de la muestra extraída se visualizó material suelto.

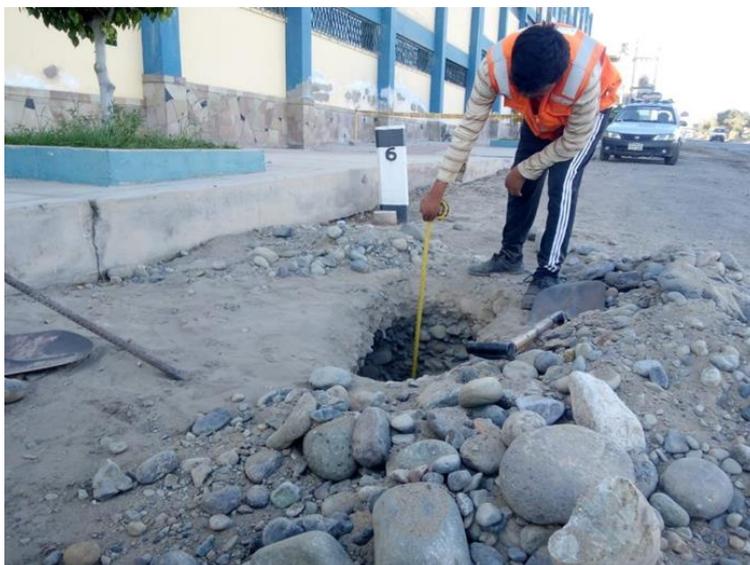
Figura 43*Calicata C-04*

Nota. La Calicata C-04 corresponde al Km 6 de la Ruta Nacional PE-40. Asimismo, de la muestra extraída se visualizó material en su mayoría granular.

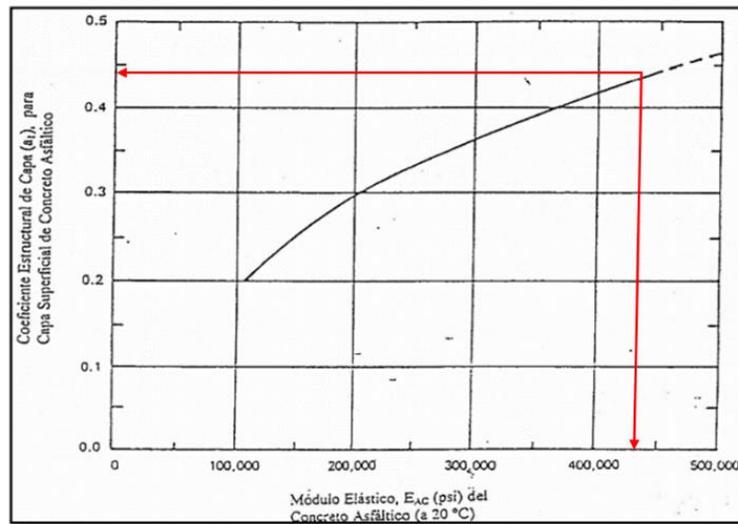
Figura 44*Coefficiente estructural a_1*

$$a_1 = 0,44$$

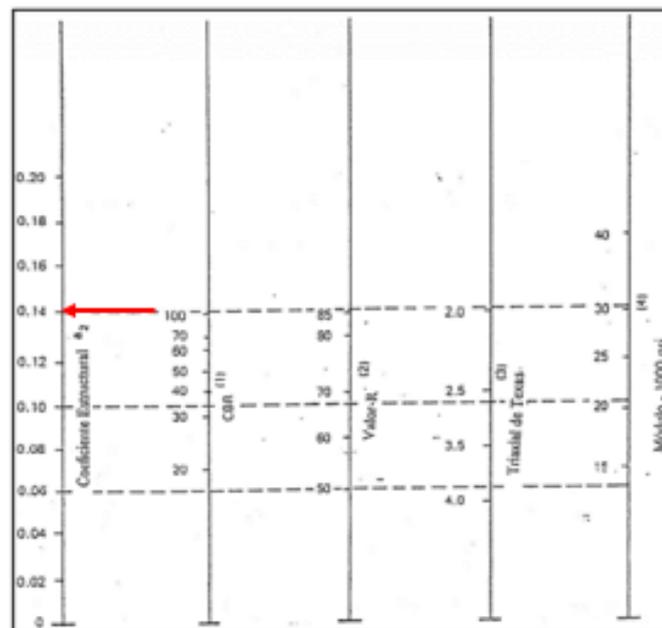
Para un diseño óptimo el manual considera un CBR mínimo de 100%. En la figura 2.6 del manual en la página 2-19, trazamos un guion perpendicular al valor de CBR como se muestra en la Figura 45 y el valor interceptado es:

Figura 45*Coefficiente estructural a_2*

$$a_2 = 0,14$$

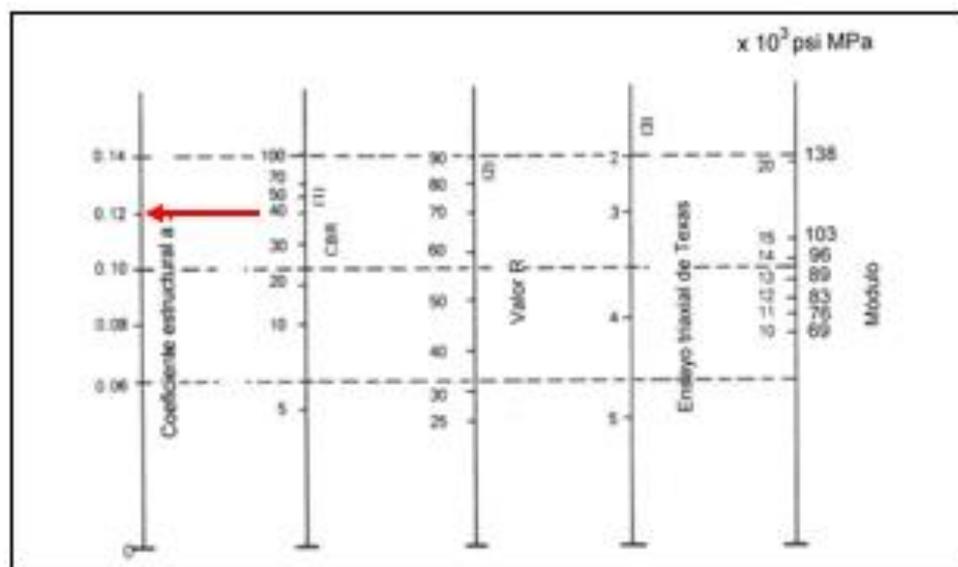
Para el caso de a_3 que es el coeficiente estructural de la capa de subbase granular. Ingresaremos con el valor de CBR mínimo exigido que es de 40%. Se realizará el mismo procedimiento del caso anterior, pero en este caso en la figura 2.7 consignada en la página 2-21 del manual en la página 2-19, trazamos un guion perpendicular al valor de CBR como se muestra en la Figura 46.

Coeficiente estructural a_3

$$a_3 = 0,12$$

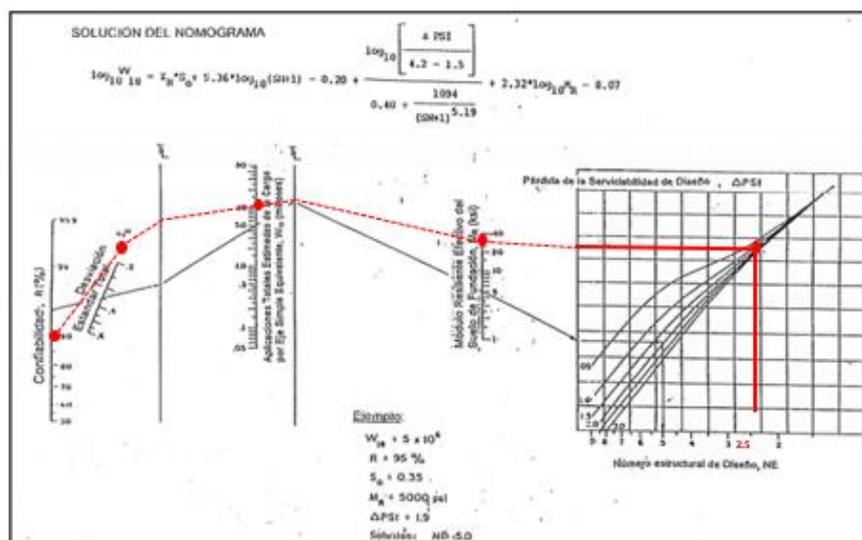
Cálculo del número estructural para la carpeta asfáltica

$$SN_1 = 2,5$$

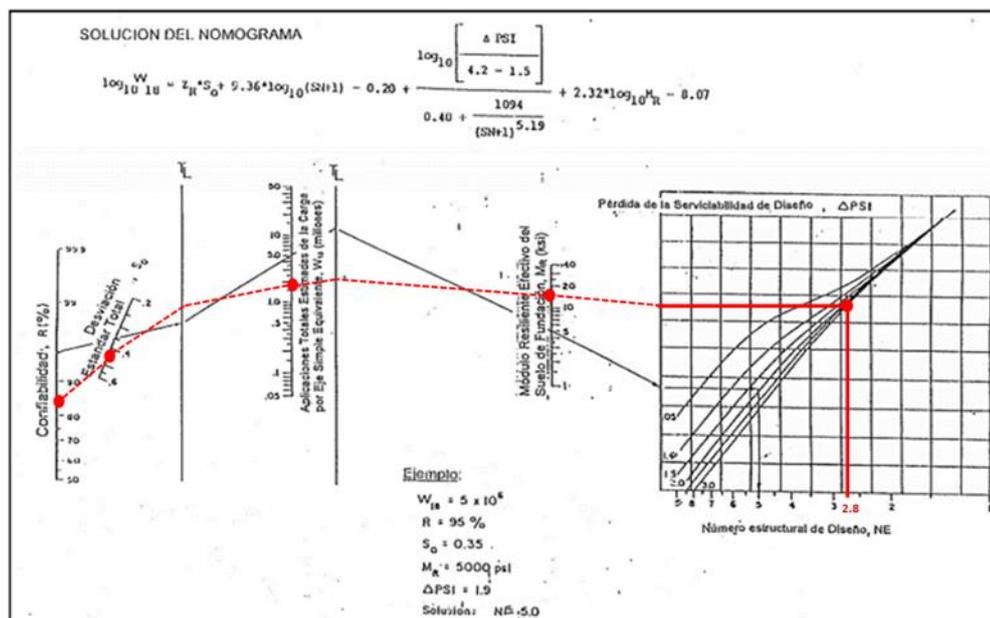
Ingresamos con dicho valor a la Figura 51 y nos da que el volumen estructural que aporta a la base granular y al concreto asfáltico al cual se denomina SN_2^* .

Cálculo del número estructural para la base

$$SN_2^* = 3,7$$

Por lo tanto, el número estructural de la base se obtiene como la diferencia de SN_1^* y SN_2^* por consiguiente este será igual a 1.06.

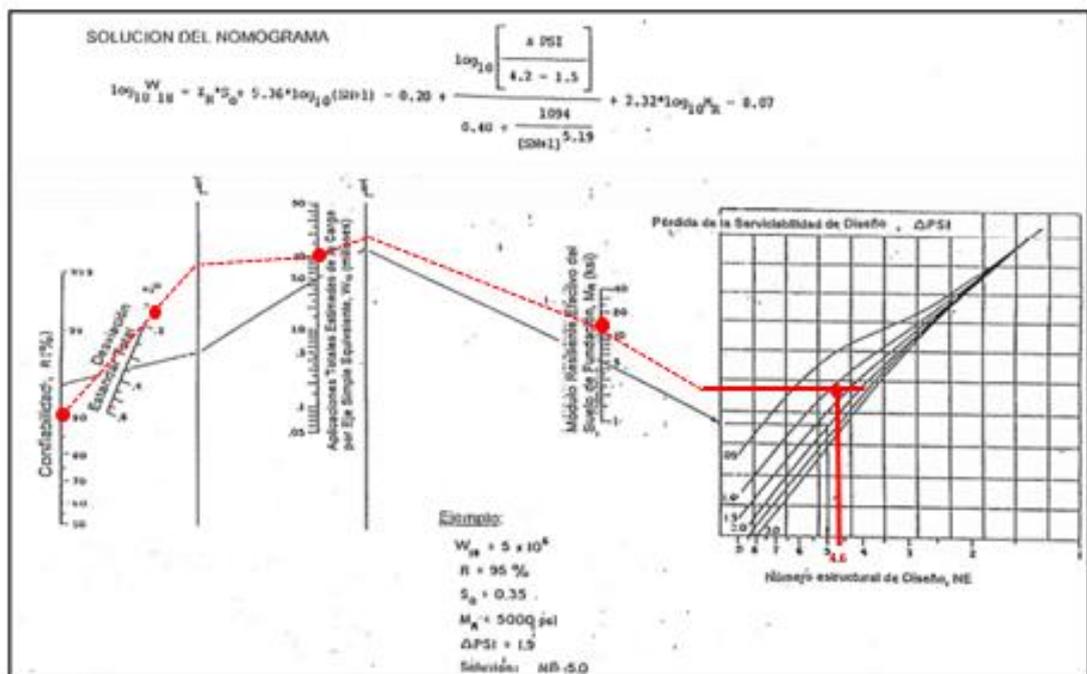
Cálculo del número estructural para la subbase

$$SN_3^* = SN - (SN_1^* + SN_2^*)$$

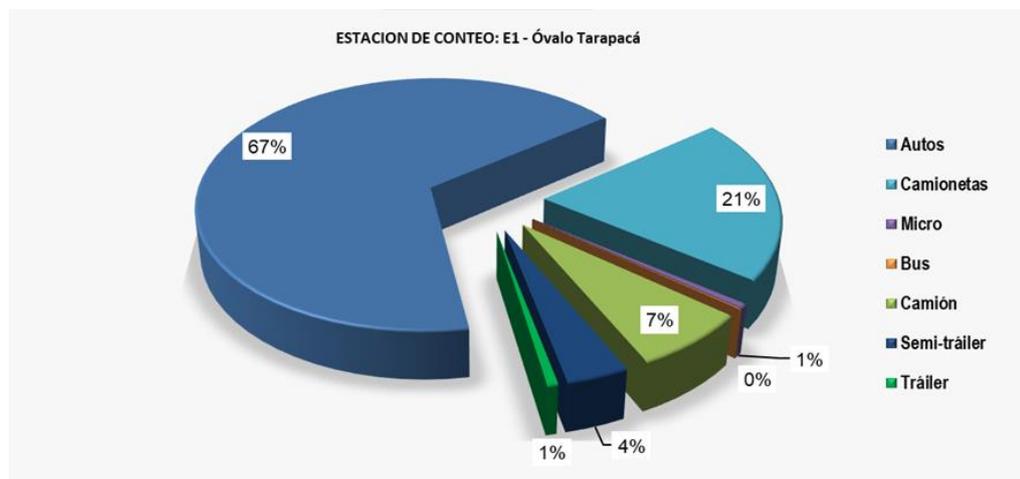
Figura 53*Composición vehicular | E1*

Nota. De la composición vehicular para la estación E1, se observa que los vehículos con mayor incidencia son los autos con 67%, seguido de las camionetas con 21% y los camiones con 7%; en menor incidencia se encuentran los semi-tráiler con 4% y; los micros y tráiler con 1%.

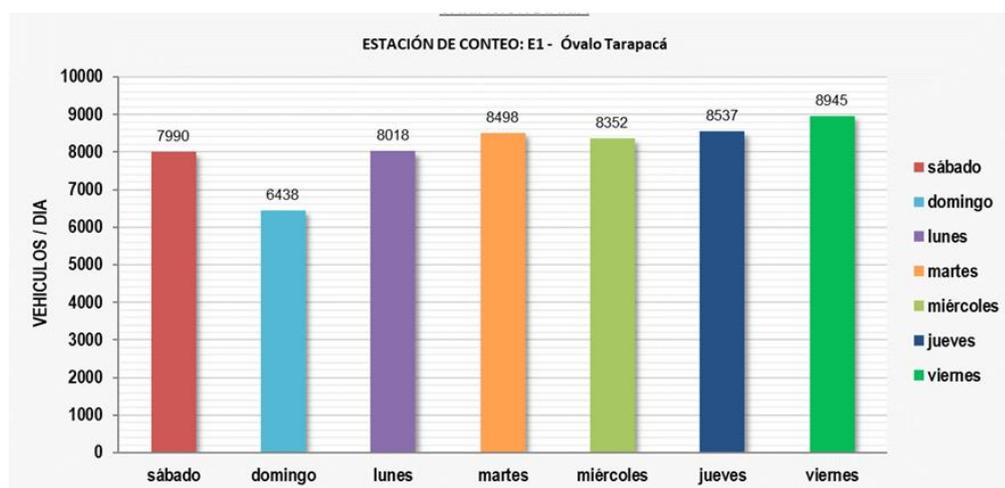
Figura 54*Variación diaria | E1*

Nota. Los días que tienen mayor flujo vehicular son el viernes con 8945 vehículos y jueves con 8537 vehículos respectivamente.

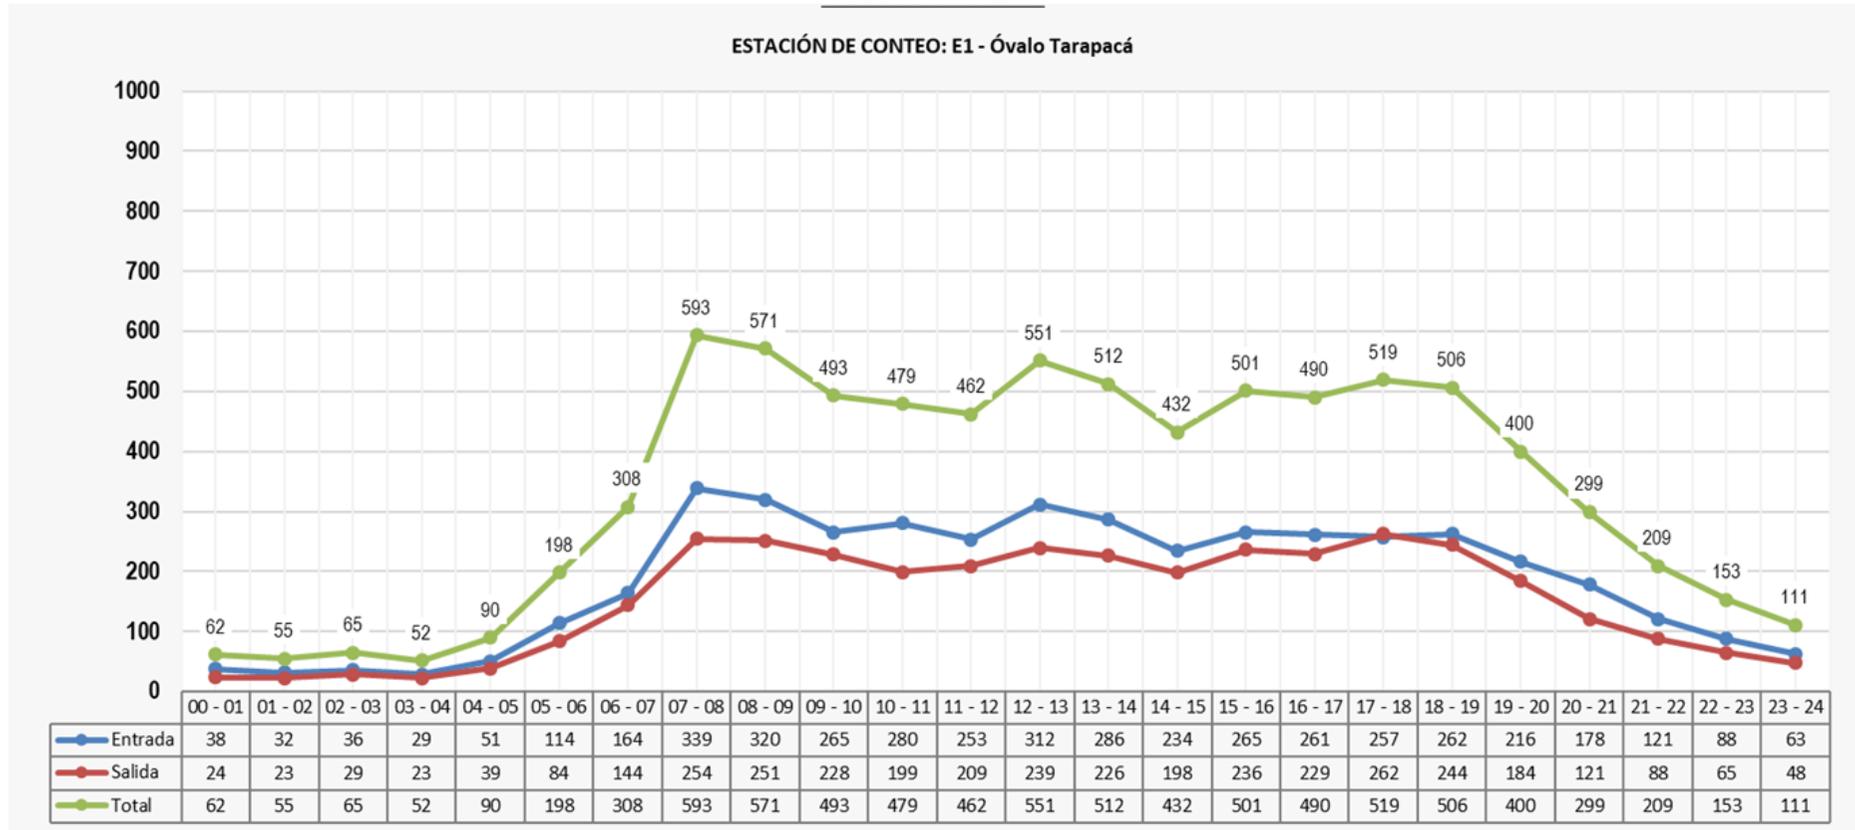
Figura 55

Variación horaria | E1

Nota. La variación horaria con mayor tráfico se presenta en el rango de 07:00 – 09:00 con más de 570 vehículos por hora.

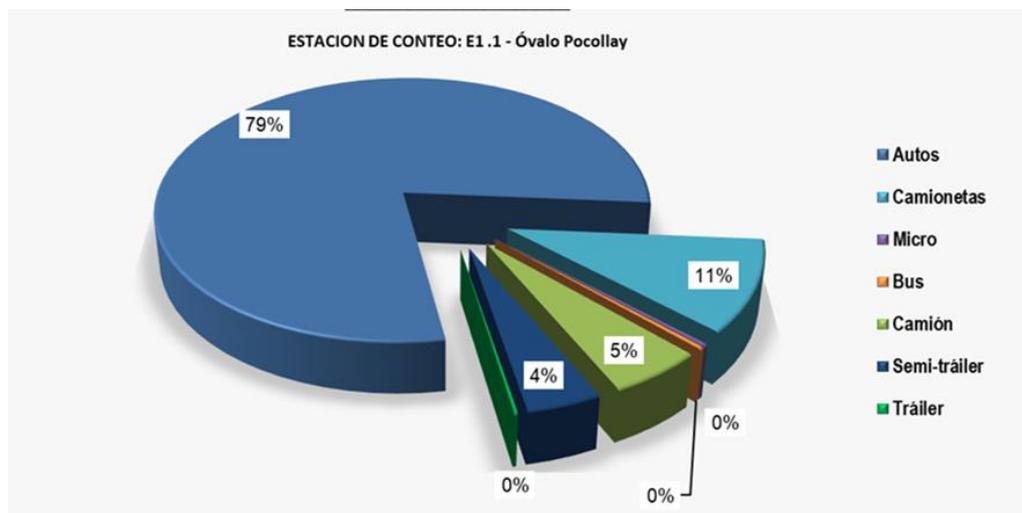
Figura 56*Composición vehicular | E1.1*

Nota. De la composición vehicular para la estación E1.1, se observa que los vehículos con mayor incidencia son los autos con 79%, seguido de las camionetas con 11%; en menor incidencia se encuentran los camiones con 5% y los semi-tráiler con 4%.

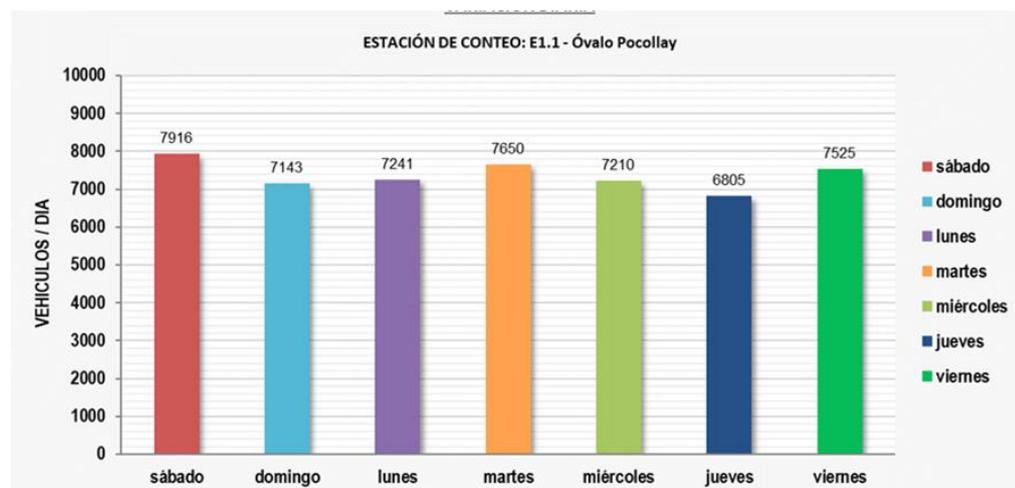
Figura 57*Variación diaria | E1.1*

Nota. Los días que tienen mayor flujo vehicular son el sábado con 7916 vehículos y martes con 7650 vehículos respectivamente.
