UNIVERSIDAD PRIVADA DE TACNA
FACULTAD DE INGENIERÍA
ESCUELA PROFESIONAL DE INGENIERÍA CIVIL

**“DISEÑO DE PAVIMENTO FLEXIBLE PARA MEJORAR LAS
CONDICIONES DE SERVICIABILIDAD DE LA VÍA ÓVALO
TARAPACÁ HASTA DESVÍO A CALANA, TACNA - 2022”**

TÍTULO PROFESIONAL DE INGENIERO CIVIL

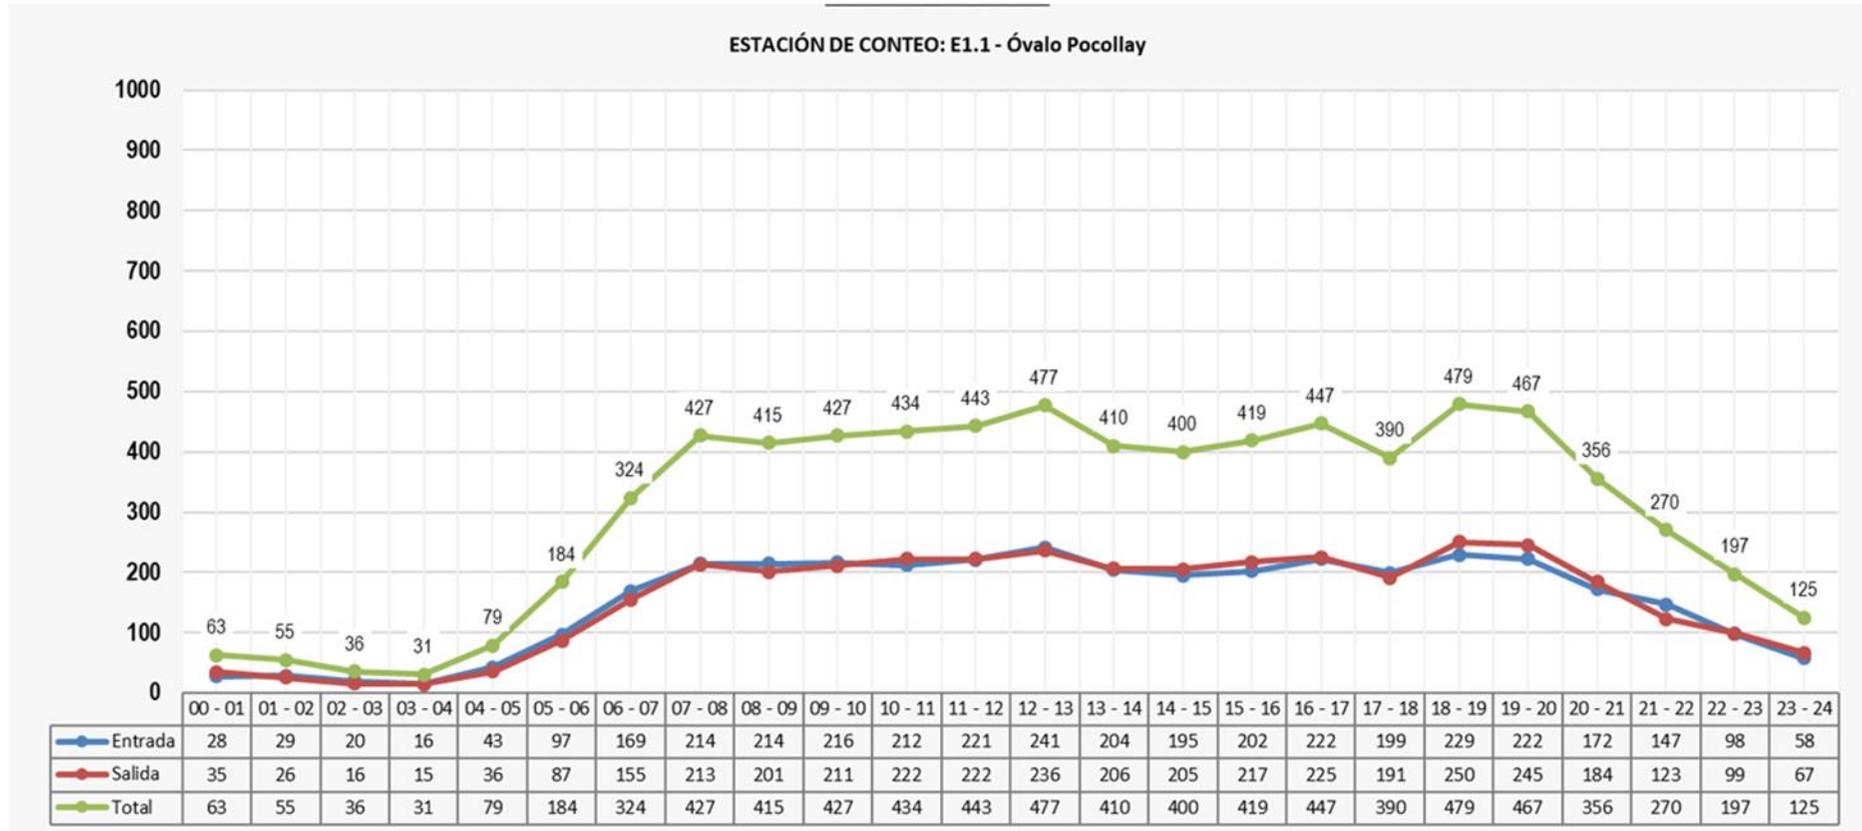
Figura 58

Variación horaria | E1.1

Nota. La variación horaria con mayor tráfico se presenta en el rango de 18:00 – 20:00 con más de 470 vehículos por hora.

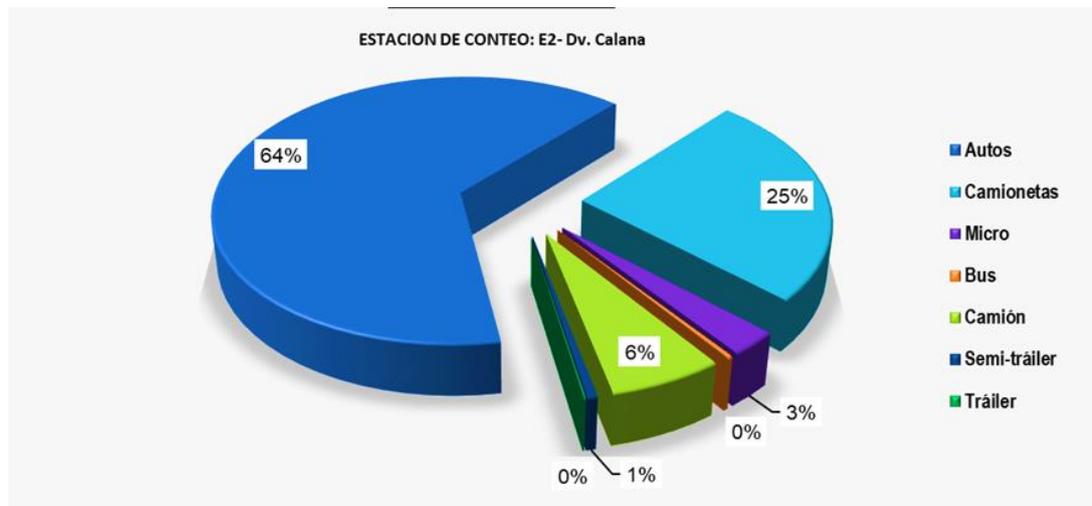
Figura 59*Composición vehicular | E2*

Nota. De la composición vehicular para la estación E2, se observa que los vehículos con mayor incidencia son los autos con 64%, seguido de las camionetas con 25% y los camiones con 6%; en menor incidencia se encuentran los micros con 3% y los semi-tráiler con 1%.

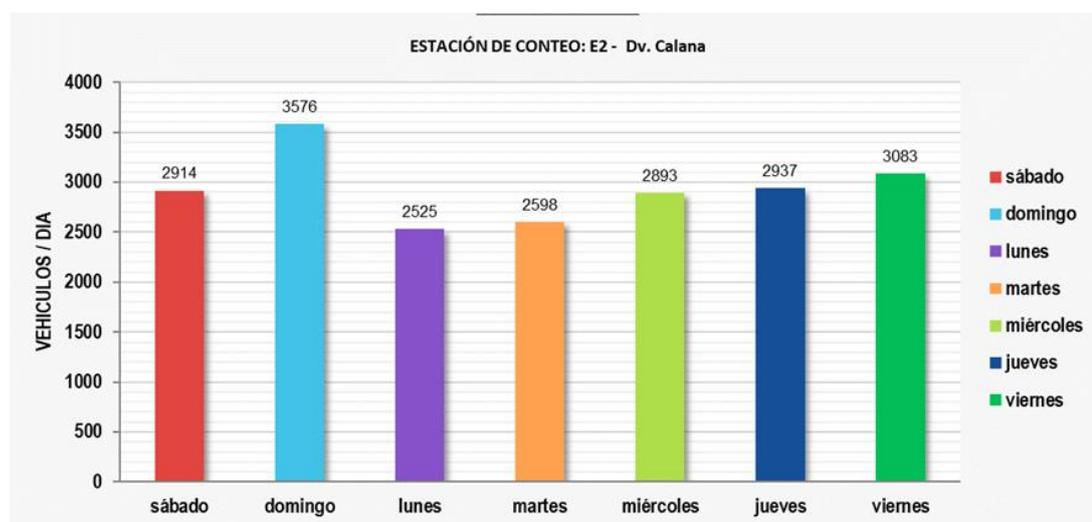
Figura 60*Variación diaria | E2*

Nota. Los días que tienen mayor flujo vehicular son el domingo con 3576 vehículos y viernes con 3083 vehículos.

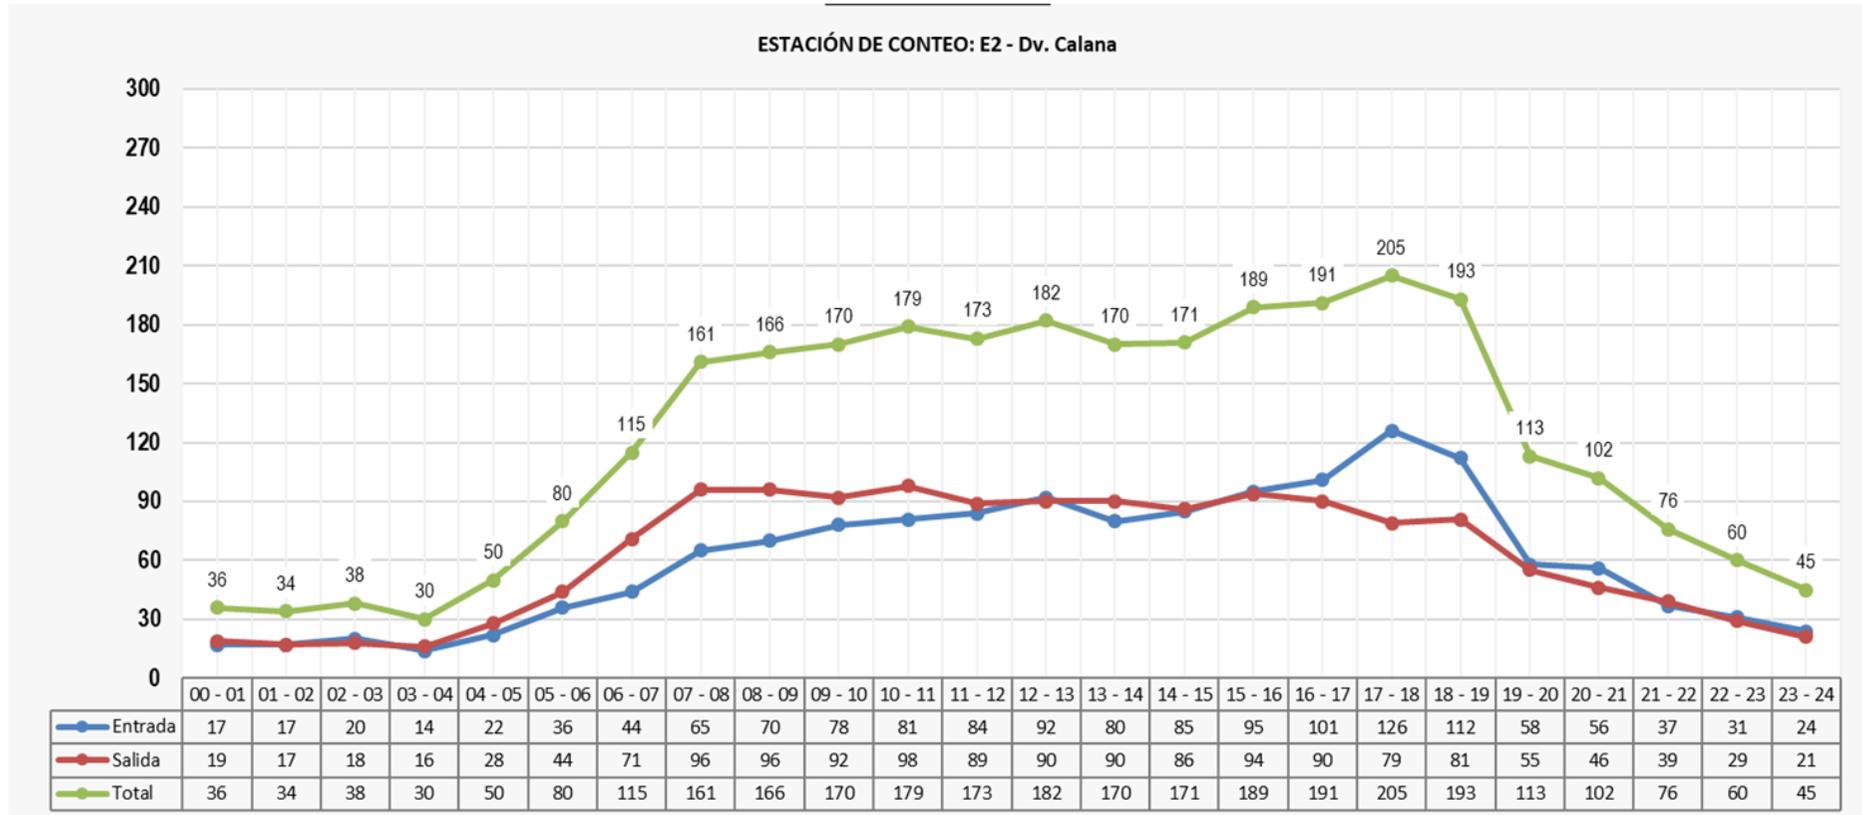
Figura 61

Variación horaria | E2

Nota. La variación horaria con mayor tráfico se presenta en el rango de 16:00 – 19:00 con más de 190 vehículos por hora.

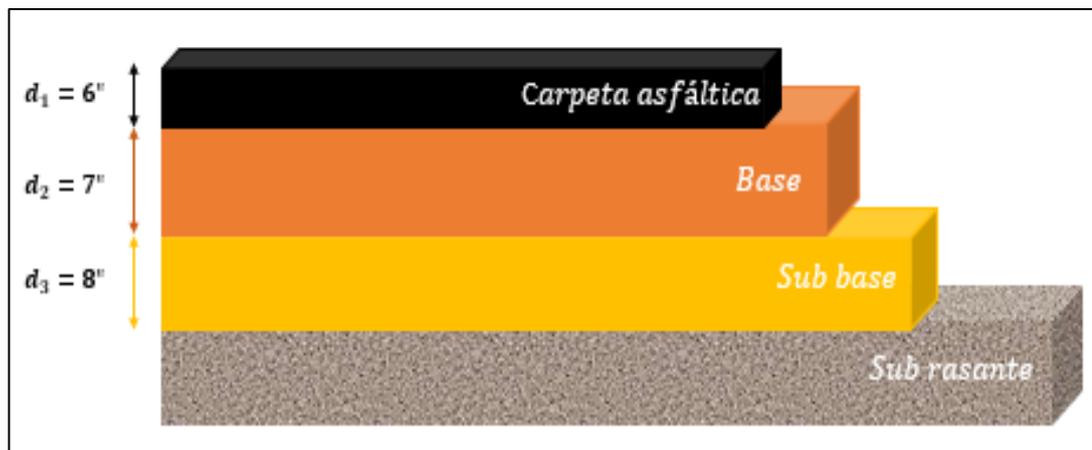
Figura 82*Capas del diseño de pavimento*

Los espesores de la Tabla 53 se obtuvieron con la SNR requerida (4,6) siendo menor que la SNR resultante (4,7), los siguientes espesores se obtienen debido al alto volumen de tráfico y por lo tanto son los más accesibles y económicos para el diseño.
