TESIS

**“PROBLEMAS ESPECIALES EN LA EJECUCIÓN DE LA OBRA
MEJORAMIENTO DE LOS SERVICIOS DE SALUD DEL HOSPITAL
HIPÓLITO UNANUE DE TACNA, DISTRITO DE TACNA, PROVINCIA
DE TACNA, REGIÓN DE TACNA, 2022”**

TÍTULO PROFESIONAL DE INGENIERO CIVIL

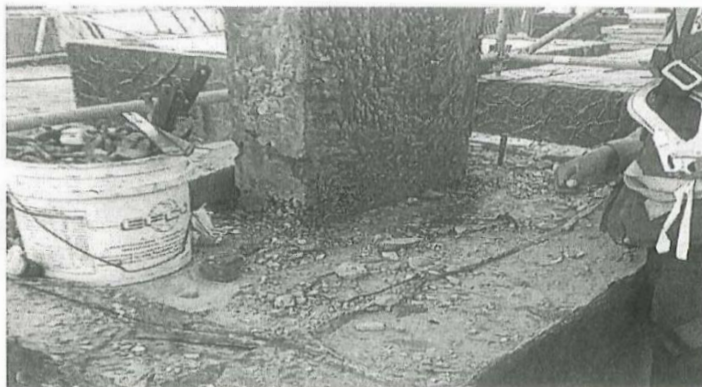
Figura 3

Presencia de "Cangrejera" en columna C1, Eje Qh' entre ejes Q1/Q2-Zona Auditorio

Nota. Zonas evidentes de "Cangrejas en columnas de la zona del Auditorio. Fuente: Contraloría General de la Republica.

Las deficiencias advertidas vienen de una inadecuada compactación (vibrado) del concreto durante el proceso de su colocación en las citadas columnas de la zona del auditorio, generando que se produzca la segregación del material que compone el concreto.

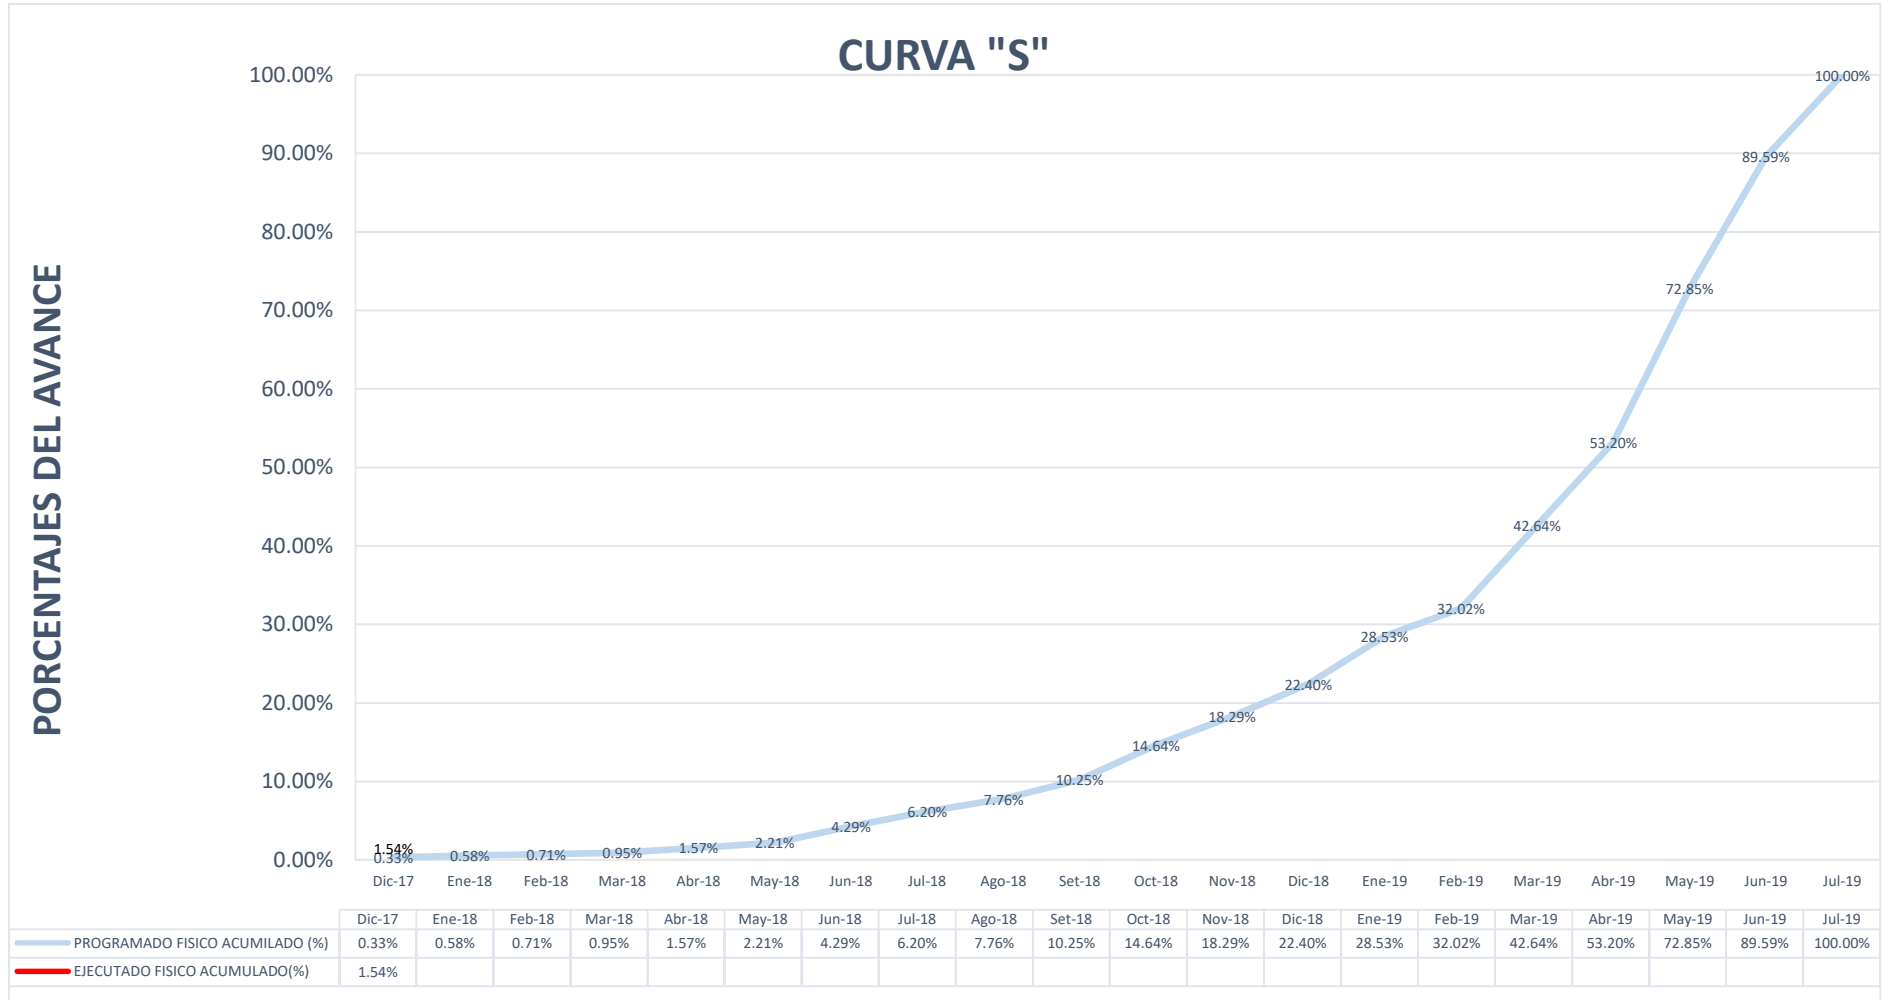
Figura 8

Programación y ejecución (avance físico de proyecto componentes N° 01, 02 y 04)-01 al 31 de diciembre del 2017.

Nota: Inicio de ejecución de obra, a la suscripción del acta de entrega de terreno, se cumple con la última condición para el inicio de obra, el mismo que se da el 02 de diciembre del 2017 tal como indica el asiento N°01 del cuaderno de obra.

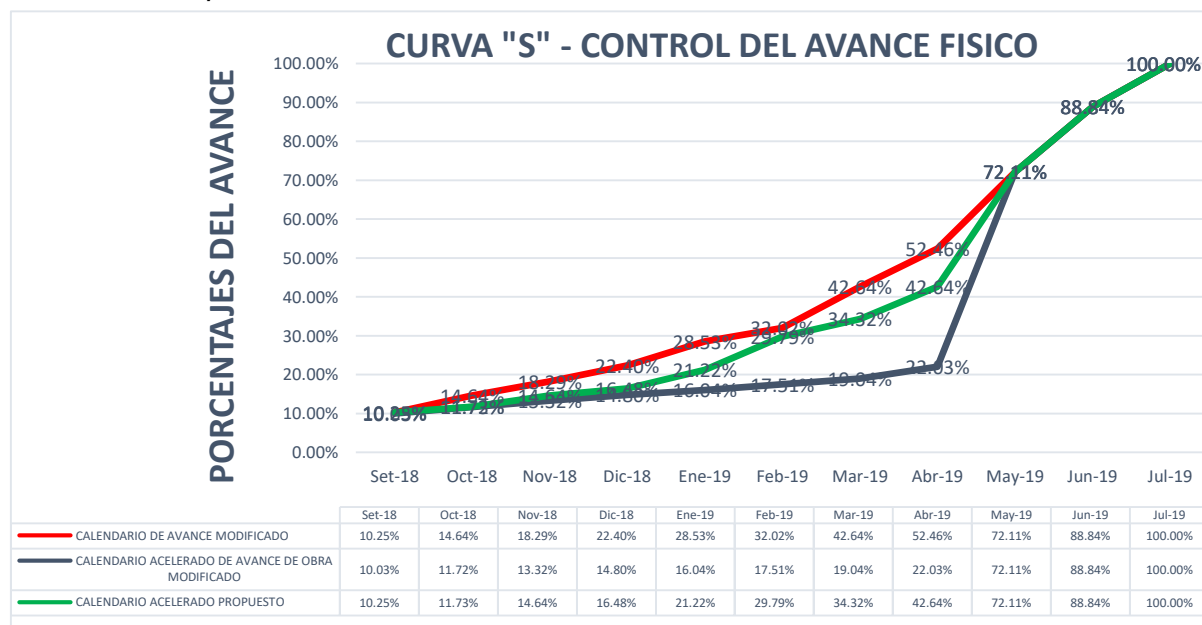
Figura 20

Calendario Propuesto
