**“EVALUACIÓN FUNCIONAL Y LA TRANSITABILIDAD  
VEHICULAR EN EL PAVIMENTO ASFÁLTICO DE LA  
CARRETERA TACNA – LOS PALOS, TRAMO: EMP. PE-1SD  
– LOS PALOS, TACNA - 2022”**

**TÍTULO PROFESIONAL DE INGENIERO CIVIL**

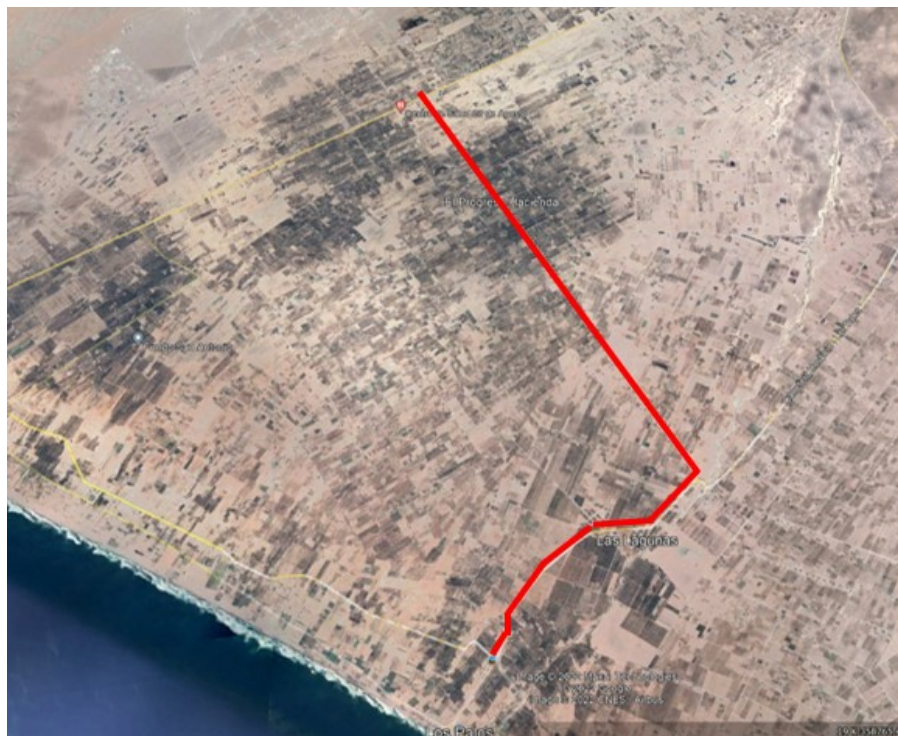
## Figura 1

### Recorrido de la vía en estudio Tacna-Los Palos

*Nota.* En la figura se muestra la vista satelital de la zona de la vía en estudio Tacna-Los Palos de 12,80 km.

En este estudio, la evaluación funcional del pavimento asfáltico en el recorrido de la vía Tacna-Los Palos, Tramo: Emp. PE-1SD - Los Palos, considerando uno de los tramos entre la Costanera Sur de Tacna y el distrito de La Yarada-Los Palos, viene a ser una ruta pavimentada, con dos carriles de ingreso y salida y con una distancia de 12,80 Km, tal como se puede apreciar en la Figura 1.

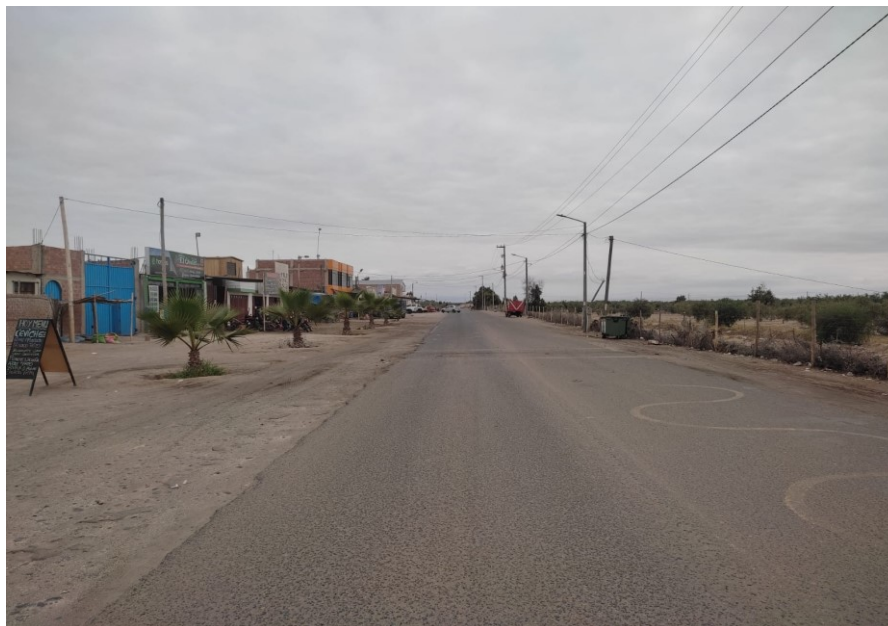
## Figura 2

### Vista panorámica del recorrido de la vía Tacna-Los Palos

*Nota.* En la figura se muestra el desgaste de la capa de rodadura.

En las Figuras 2, 3, 4, 5 y 6 se puede visualizar que el recorrido de la vía en estudio presenta fallas, fisuras, desprendimiento y patologías en algunos tramos, debiéndose reconocer, analizar y determinar el valor de la rugosidad en el pavimento asfáltico y así obtener la transitabilidad vehicular en función de IRI, utilizando el aplicativo TotalPave en Smartphone.

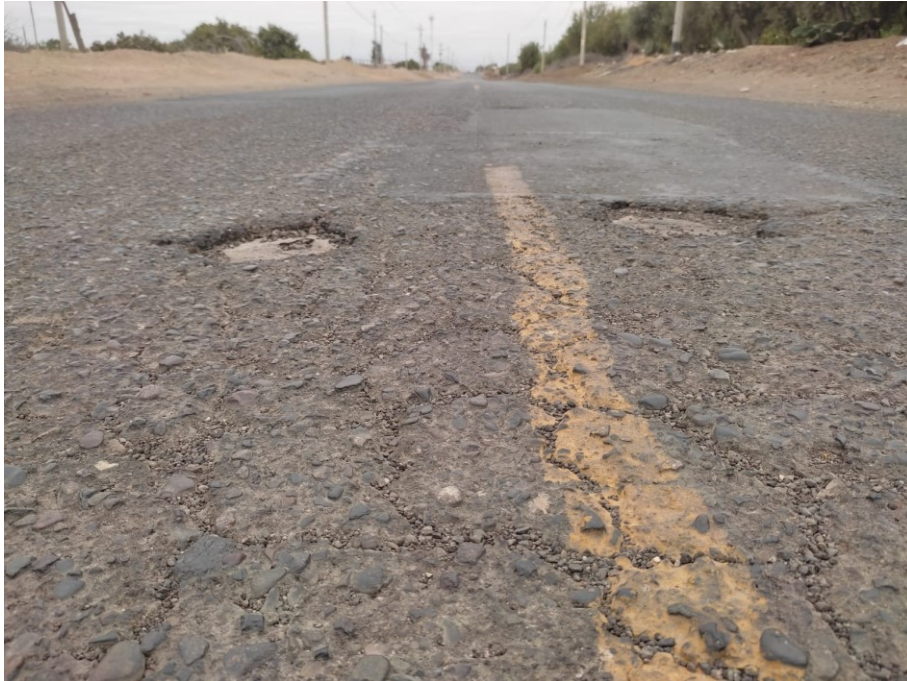
**Figura 3**

*Presencia de rugosidad en el lugar de estudio*

*Nota.* En la figura se muestra la presencia de huecos.

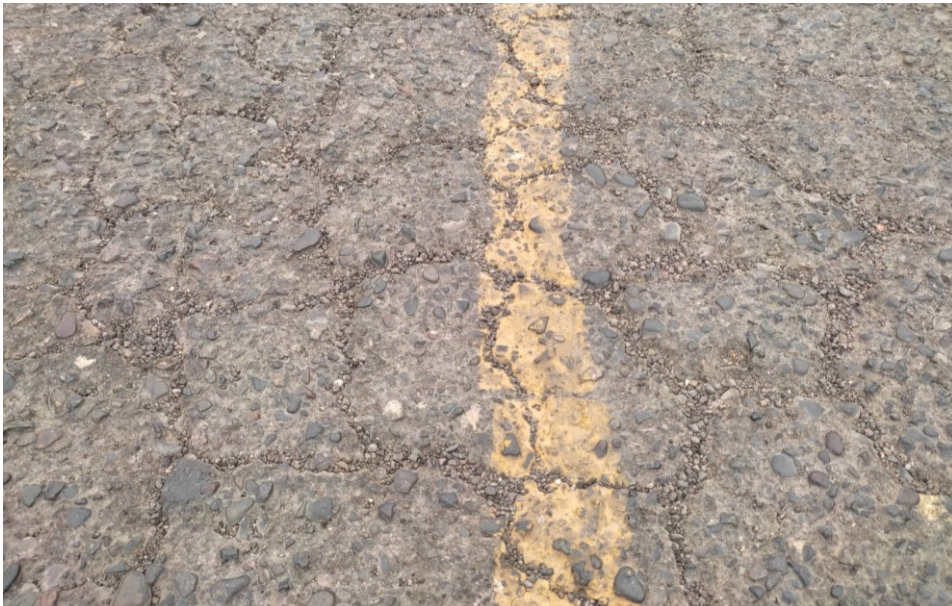
**Figura 4**

*Fisuras de severidad media*

*Nota.* En la figura se muestra el desgaste y existencia de ahuellamiento.

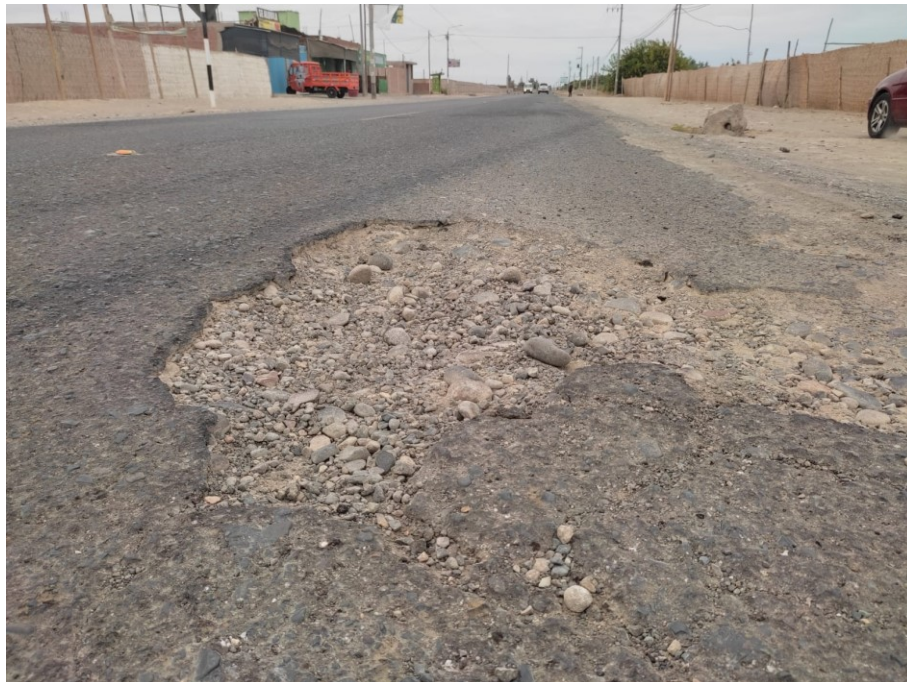
**Figura 5**

*Deterioro con severidad alta*

*Nota.* En la figura se muestra la existencia de huecos o baches.

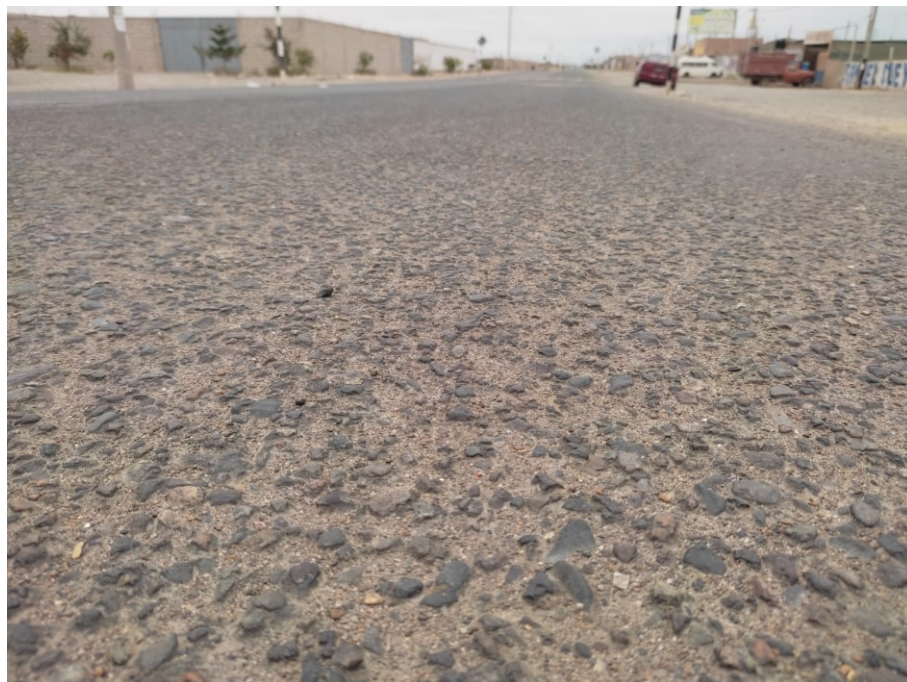
**Figura 6**

*Severo desprendimiento del pavimento*

*Nota.* Desgaste del nivel de capa asfáltica, pérdida de finos.

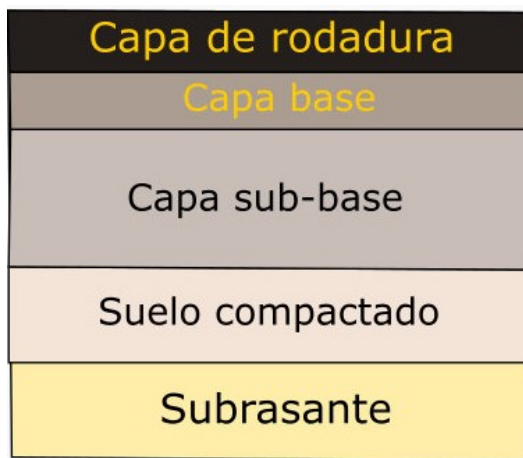
**Figura 7**

*Partes del pavimento asfáltico*

*Nota.* Se puede mostrar en la figura las partes del pavimento asfáltico.

ligera y después se mezcla el asfalto caliente con los agregados como arena o grava para formar el pavimento asfáltico. Se agrupan tipos de pavimentos usando asfalto en su construcción, está constituido por agregado, como la grava y un aglutinante como la emulsión asfáltica para que los pavimentos con asfalto puedan poseer distintas variaciones; en la Figura 7 se puede apreciar las partes del pavimento asfáltico.

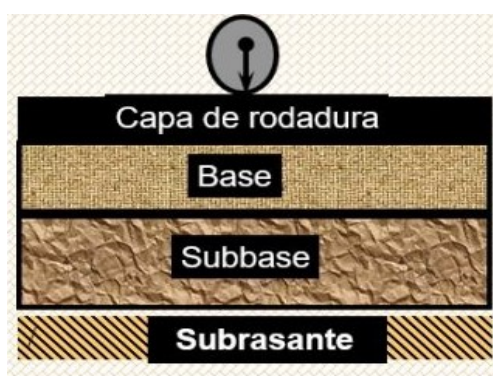
**Figura 11**

*Base Granular*

*Nota.* En la figura mostramos la base granular del pavimento flexible.

Es una capa que recibimos mediante la mayor parte de los esfuerzos que han sido producidos en los vehículos para ser colocados sobre ella porque la capacidad de carga del material fricciónamiento es nivel bajo en las estructuras por falta de confinamiento. En este proceso de la regularidad de la capa podemos ver la compactación que necesitamos para el mejoramiento(estabilización) y para poder tener buena consistencia de las cargas inferiores. En este valor de la base es indispensable para ser proporcionado en la explicación adecuada en las capas de rodadura delgadas. Cuando las capas se han construido usando los elementos inertes y se empieza a realizar el tráfico en el pavimento, por el transporte puede provocar las deformaciones transversales. Tener un espesor adecuado para que pueda soportar en las presiones que puedan transitar en la sub base. Aunque haya humedecimiento en la base no debemos presentar los cambios volumétricos dañinos. La capa inferior es esencialmente para componer de la mezcla que esta suelta de piedras trituradas gruesa y fina, y así poder lograr la capacidad de carga deseada y absorber las cargas de tráfico, para que no se deforme siempre de lado subyacente, tal como se muestra en la Figura 11.

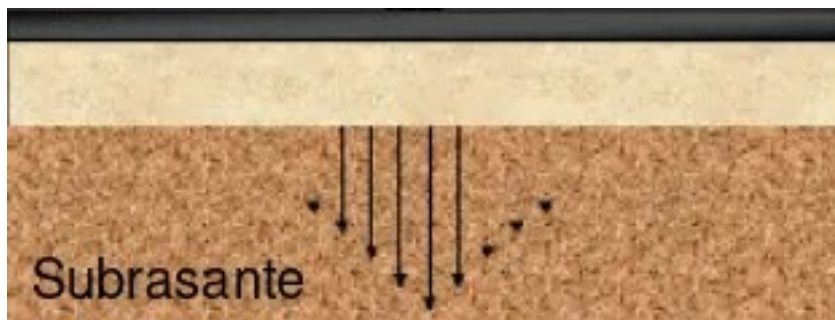
**Figura 13**

*Subrasante*

*Nota.* La figura muestra que la subrasante del pavimento está constituida por suelo natural.

del suelo es un factor fundamental que puede influir directamente en la elección del espesor total del pavimento. Su objetivo principal es cargar suficiente tráfico a través de la carretera, identificar y distribuir la carga desde la carrocería hasta el terraplén, asegurar que el material plástico liviano desde la carrocería hasta el terraplén no contamine la superficie de la carretera y mantener siempre la carretera en la dirección correcta. La carpeta superior de la subrasante coincide con la línea de la subrasante geométrica. La altura en obras de drenaje es efectiva para que el agua no afecte la superficie de la carretera; en la Figura 13 se puede visualizar la subrasante de suelo natural.

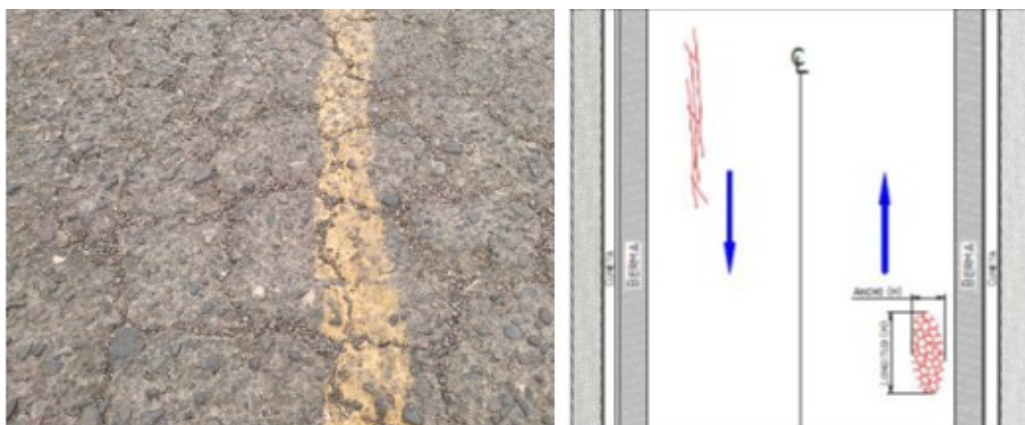
*Grieta Piel de cocodrilo*

*Nota.* En la figura se muestra la inspección visual de pavimento flexible con el desgaste de la vía y presencia de piel de cocodrilo.

La piel de cocodrilo se define como una falla estructural considerable que puede presentarse acompañando con el ahuellamiento. Su severidad baja ocasiona finos capilares que se desarrollan en forma paralela con pocas interconectadas, severidad media ocasiona grietas de piel cocodrilo nivel L o red que puede descascarar en la estructural del pavimento y la severidad alta ocasiona daños que están bien definidos y descascarados los bordes, tal como se observa en la Figura 14.

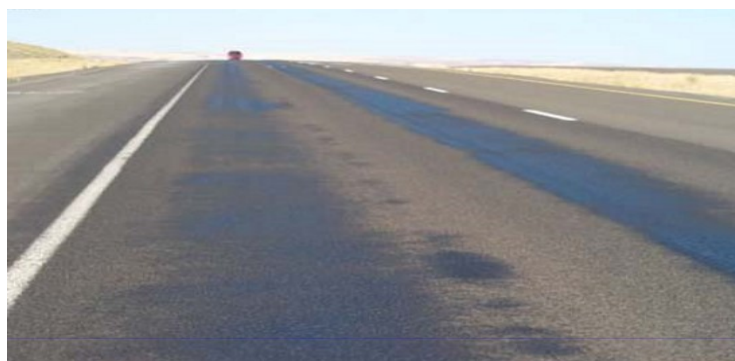
*Exudación de asfalto*

*Nota.* En la figura se muestra la exudación de asfalto en el carril izquierdo de la vía.

En cuanto a las propiedades volumétricas de las mezclas asfálticas, es bien sabido que valores bajos de conteo de vacíos pueden hacer que la mezcla sea susceptible a la fusión o deformación plástica del asfalto. Si el contenido de vacíos es inferior al 3%, es más probable que la mezcla haga exudación. Este fenómeno se produce especialmente a altas temperaturas. Esto se debe a que la carga del tráfico deforma la estructura del pavimento y las partículas finas de asfalto se mueven hacia áreas abiertas entre el lecho rocoso. Cuando estos vacíos son raros, la fuga de este sellador (una mezcla de asfalto y partículas finas) se dirige a la superficie como un lixiviado, creando una superficie lisa y posiblemente una deformación plástica. Esto crea una condición peligrosa para el agarre de los neumáticos. El vehículo provoca primero hundimientos locales, además de posibles daños, que modifican el espesor de la capa asfáltica y luego se agrietan por falta de resistencia, como se aprecia en la Figura 15.

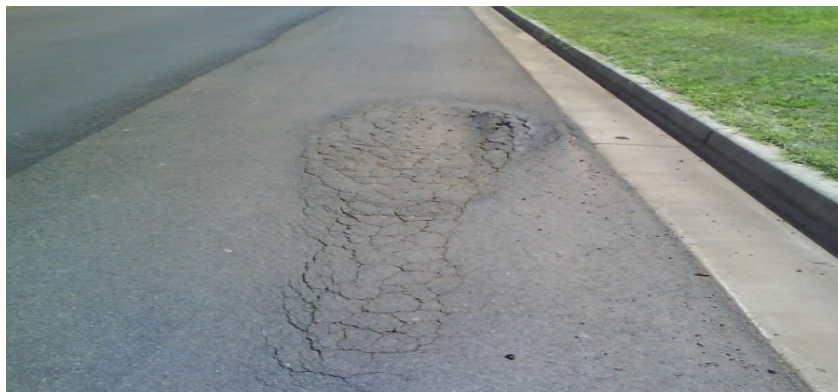
*Hundimiento de la carpeta asfáltica*

*Nota.* La figura muestra el hundimiento de la capa de rodadura.

Las causas que provocan las siguientes formas de hundimiento son: Subsistencia o consolidación (longitud de onda larga) de la capa de compresión subyacente, malas prácticas de construcción (nivelación deficiente o construcción desigual de las instalaciones de bases y sub bases), inestabilidad debido al aumento de la humedad en el pavimento o vía y falta de barreras laterales (hundimiento), en la Figura 16 se observa un ejemplo de hundimiento de carpeta asfáltica.

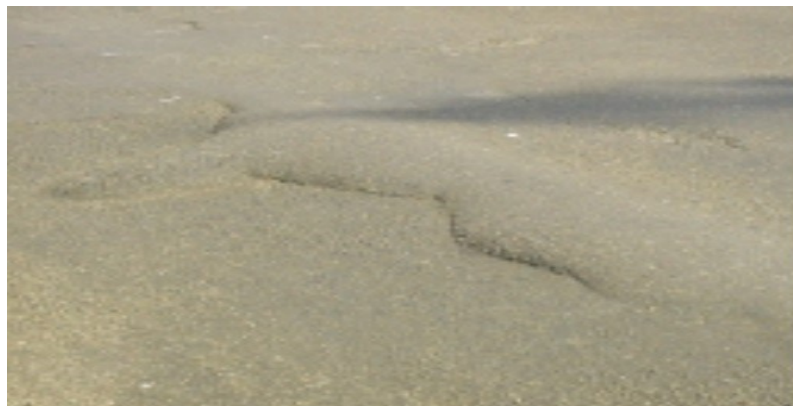
#### *Ondulaciones de la carpeta asfáltica*

*Nota.* La imagen muestra la inspección visual del pavimento con ondulado en la carpeta de rodadura de una vía.

Se le denomina ondulaciones en base al hundimiento de los desplazamientos bajos, pequeños y abruptos para la superficie del pavimento los cuales pueden visualizarse en la Figura 17. Pueden ocurrir mediante los problemas de seguridad en los vehículos de transporte en esencialmente los reportes de daños para la orientación de hundimiento.

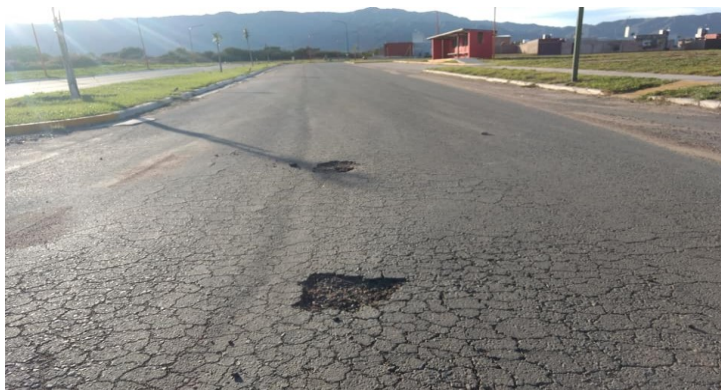
*Baches de la carpeta asfáltica n°01*

*Nota.* En la figura se muestra el pavimento con baches de severidad media.

Los baches son cavidades de forma y tamaño irregular puede disminuir la firmeza de la superficie asfáltica originando hundimientos, que es progresiva si no actuamos a tiempo, en las Figuras 19 y 20 podemos visualizar ejemplos de baches. Posibles causas de los baches son la evolución de los daños que no reparamos o una defectuosa reparación de agujeros que han formado para la construcción de obras públicas. La severidad de baja esta entre 5 cm hasta 15 cm de ancho, severidad media con 5 a 15 cm o más y severidad alta con mayor de 15cm de ancho considerable.

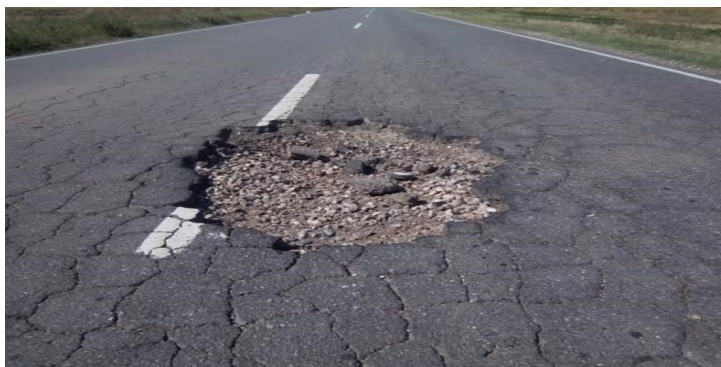
**Figura 20**

*Baches de la carpeta asfáltica n°02*

*Nota.* La imagen muestra la capa de rodamiento con baches y con nivel de severidad alto.

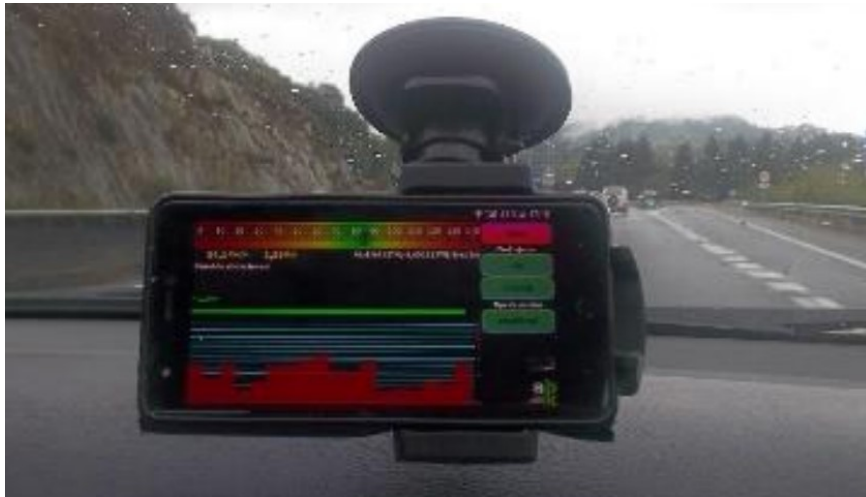
### Figura 28

*Ubicación del teléfono inteligente en el parabrisas del automóvil*

El teléfono inteligente debe ser colocado de preferencia en el parabrisas (Figura 28), para garantizar una recopilación de datos precisa, pero solo

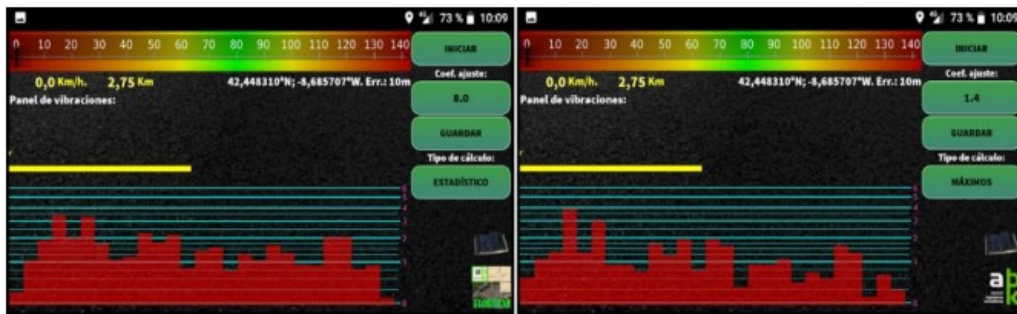
**Figura 29***Aplicación del ensayo*

El método estadístico se deriva de las vibraciones transmitidas desde el vehículo al dispositivo móvil, a su vez, estos derivan de la ponderación relativa del primer y segundo orden. El factor de ajuste predeterminado aumenta (o disminuye) dicha ponderación (Figura 29).

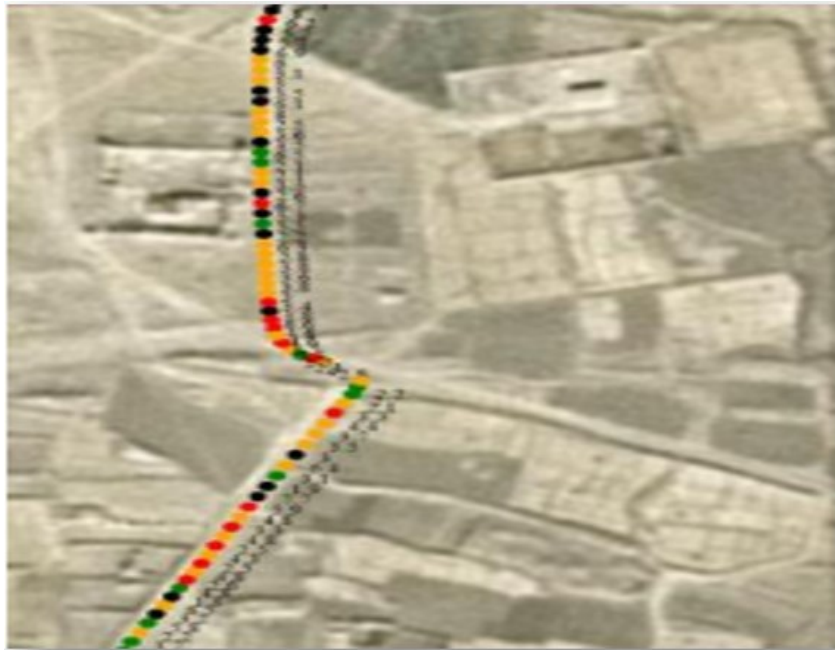
**Figura 30**

Visualización de la carretera analizada en Google Maps

Con la información obtenida ya través de uno de los sitios web (Google Maps), se puede visualizar en color la ruta analizada y su estado: verde para condiciones óptimas, amarillo para buen estado, rojo para mal o mal camino, como se aprecia en la Figura 30.

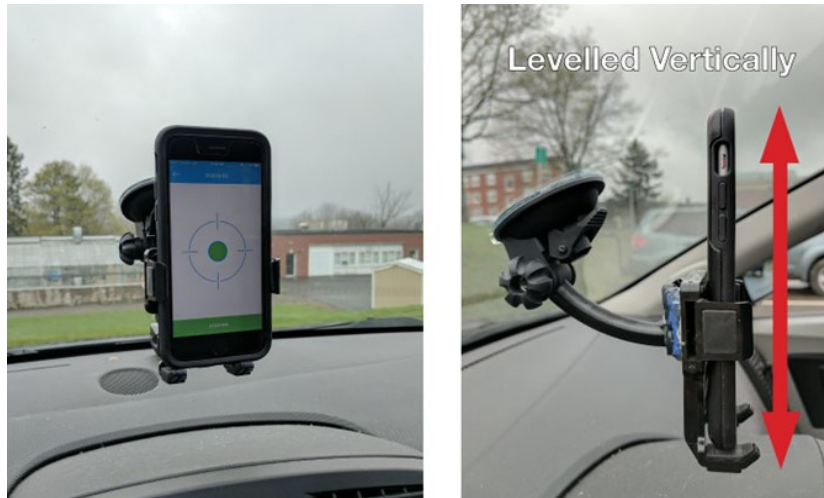
**Figura 38**

*Dispositivo de parabrisas para los vehículos*

*Nota.* En la figura se muestra la colocación del dispositivo en el medio del parabrisas para realizar el ensayo con la aplicación TotalPave.

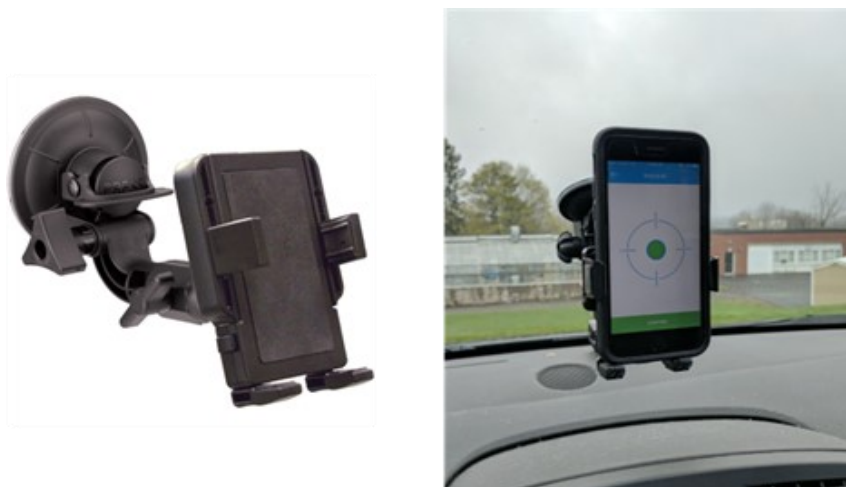
**Figura 39**

*Soporte para el Smartphone en posición nivelada*

*Nota.* En la figura podemos observar el apoyo y colocación en el parabrisas del vehículo en forma segura y directa.

**2.2.9.5.1 Monte el teléfono.** Asegúrese de que el teléfono esté montado de forma muy segura en el parabrisas del vehículo (Figura 39).

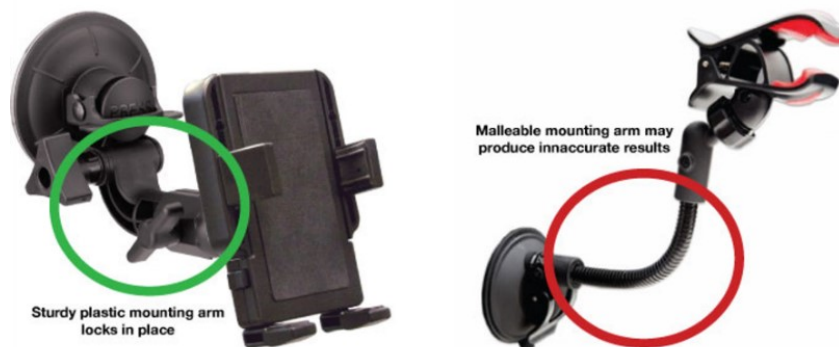
#### **Figura 40**

*El brazo de montaje de plástico resistente*

*Nota.* En la figura, podemos observar de brazos de montaje para la colocación de teléfono inteligente.

El montaje adecuado es fundamental. Si el soporte utilizado no puede sujetar el dispositivo de forma segura, los resultados podrían verse afectados (Figura 40).

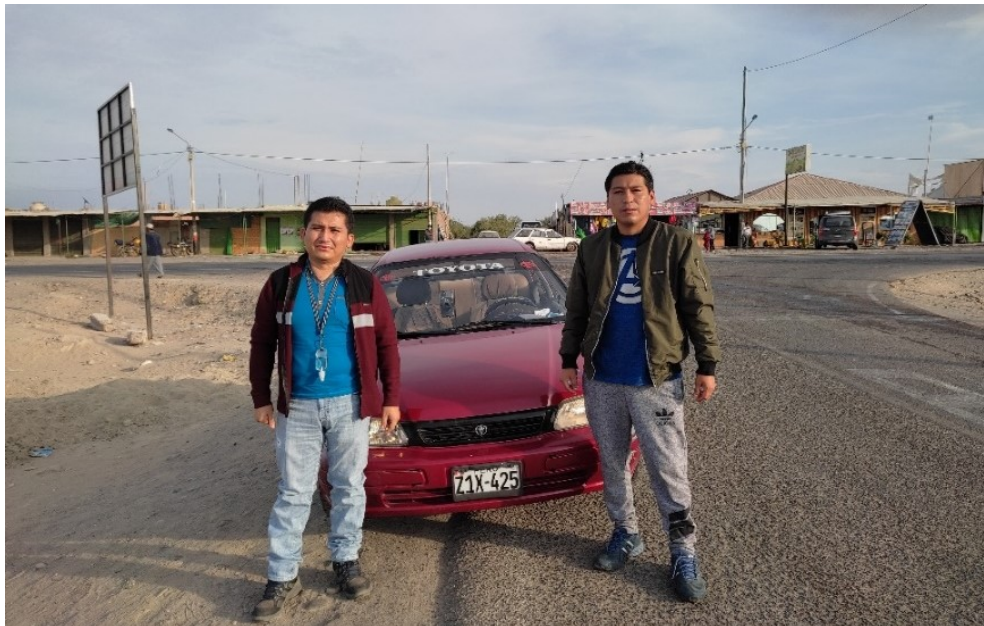
*Auto Toyota Tercel 95 para la recolección de valores del IRI*

*Nota.* En la figura se muestra el Auto Toyota Tercel 95 ubicado en el inicio del tramo en estudio, en el carril derecho de ingreso de la calzada.

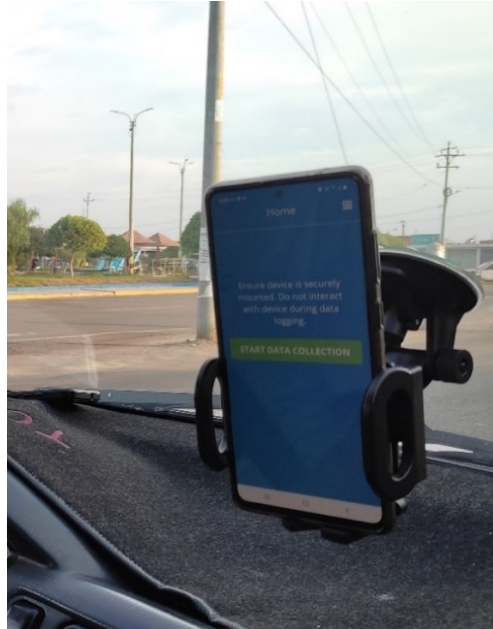
##### *Montaje adecuado del smartphone*

*Nota.* La figura se muestra que en el medio del parabrisas del auto se realizó el montaje del smartphone.

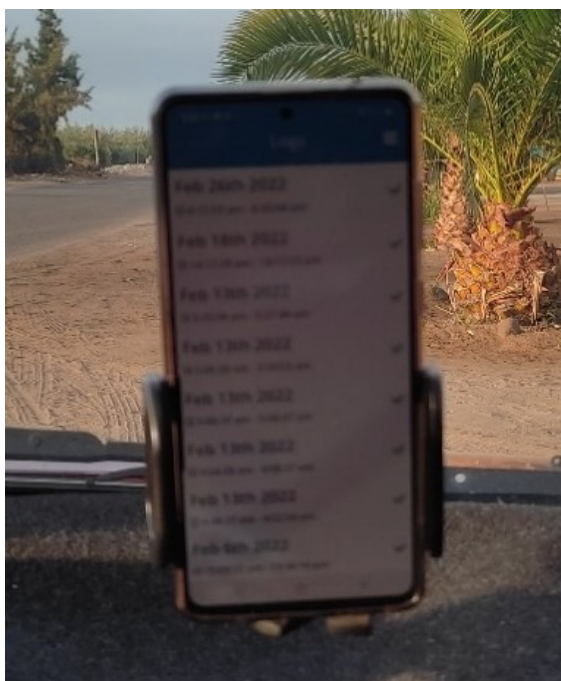
**Figura 50**

*Almacenamiento de Registros IRI*

*Nota.* En la figura se muestra "IRI Logs" para anotar cada registro mostrado en el panel de información.

Para cargar registros desde la página principal de la aplicación, se hizo clic en la opción "Registros", también se realizó clic en la opción gris de carga junto a los registros que se cargó; habiéndose cargado el registro correctamente, se mostró una marca de verificación junto al registro como se muestra en la Figura 50.

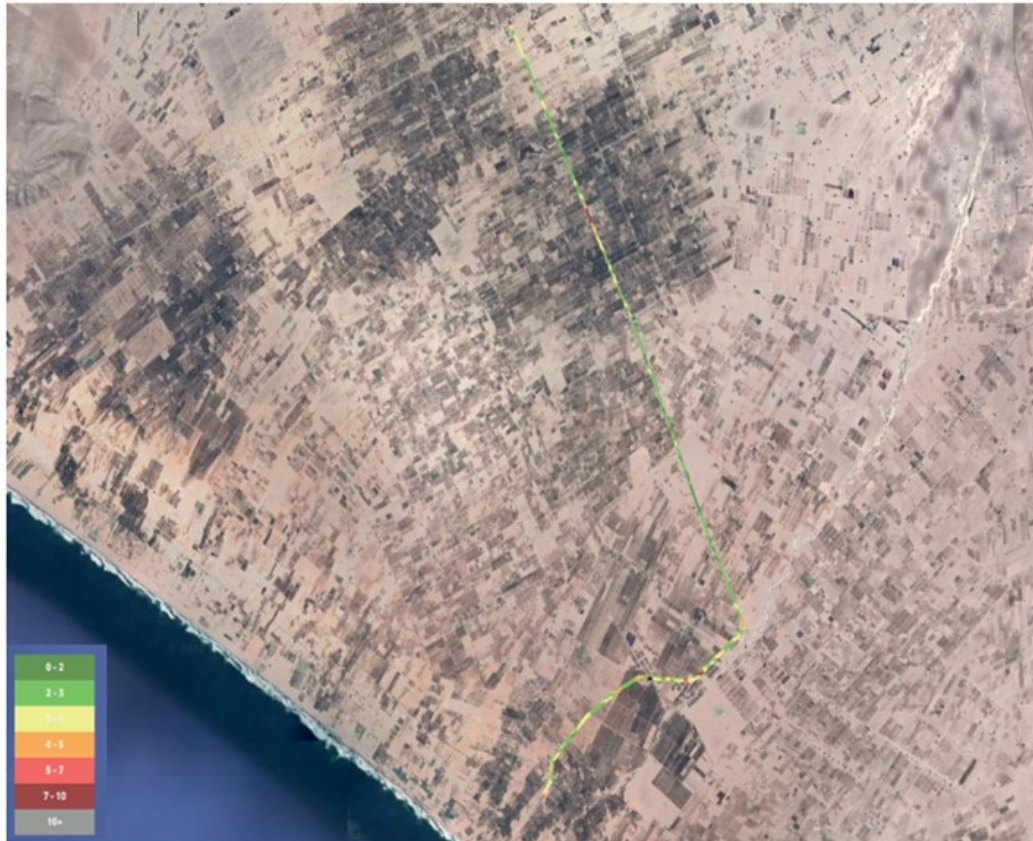
*Evaluación del IRI según desplazamiento de la zona real*

*Nota:* La figura muestra, el mapa de ubicación que hemos realizado en base al aplicativo TotalPave, mostrando el nivel de estado de cada carretera asfaltada.

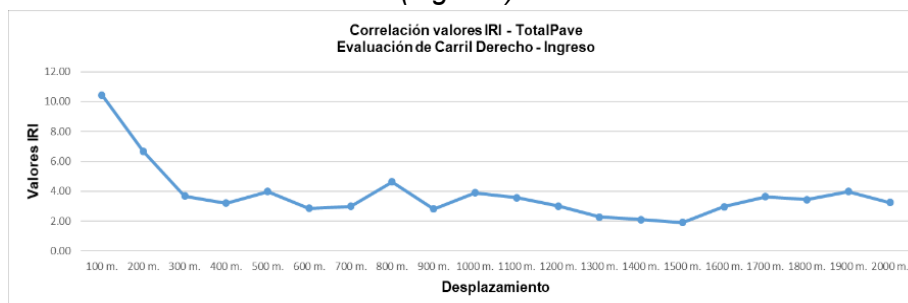
**Figura 52****Valores IRI del carril derecho (ingreso) - Muestra 1**

En el proceso de cálculo para la Muestra 1 con progresiva Km 0+000,00 al Km 2+000,00 se obtiene una correlación de valores IRI - TotalPave (Figura 52).

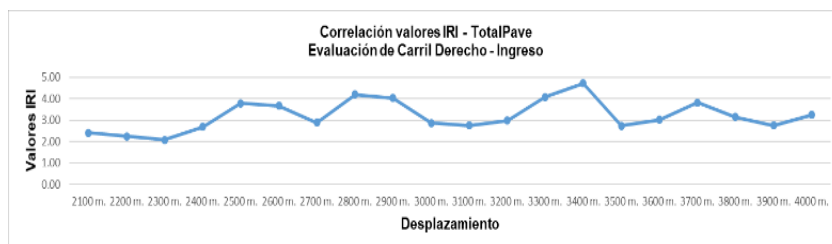
**Figura 53***Valores IRI del carril derecho (ingreso) - Muestra 2*

En el proceso de cálculo para la Muestra 2 con progresiva Km 2+000,00 al Km 4+000,00 se obtiene una correlación de valores IRI - TotalPave (Figura 53).

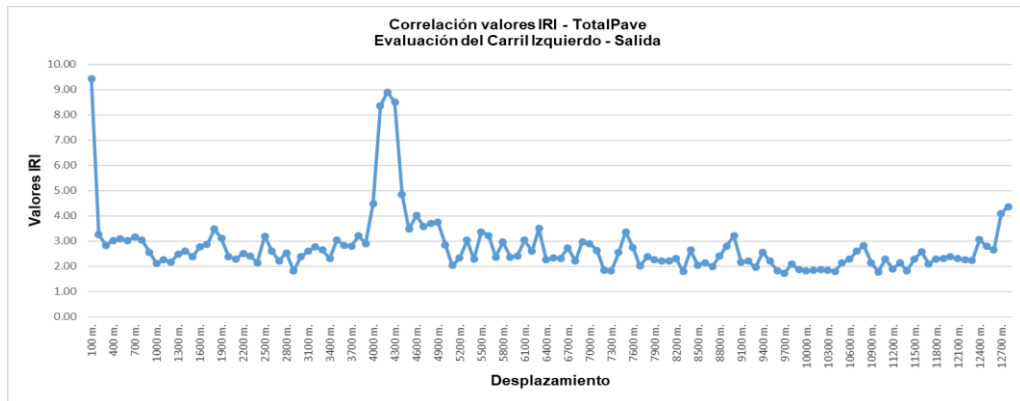
**Figura 67**

*Comportamiento de los valores IRI del carril izquierdo (salida)*
