**“EVALUACIÓN ESTRUCTURAL PARA DETERMINAR EL
COMPORTAMIENTO SÍSMICO DEL PABELLÓN “1” DE LA
INSTITUCIÓN EDUCATIVA SAN JOSÉ FE Y ALEGRÍA N°40,
TACNA 2022”**

**PARA OPTAR:
TÍTULO PROFESIONAL DE INGENIERO CIVIL**

**PRESENTADO POR:
Bach. SANDRA KATTY PÉREZ AYCA**

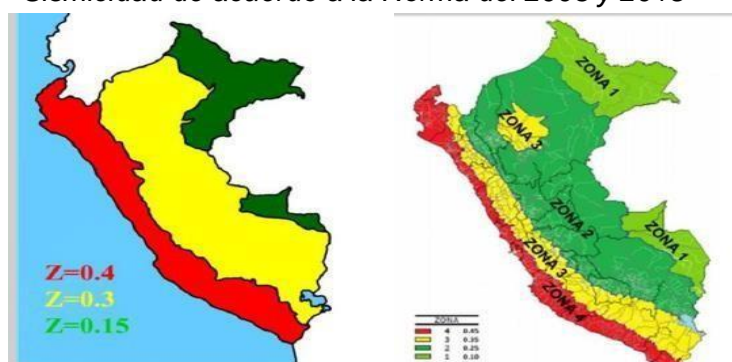
Figura 4*Sismicidad de acuerdo a la Norma del 2003 y 2018*

Nota. Sismicidad de acuerdo a la norma del 2003 (izquierda) y según Norma del 2018 (derecho)

Gracias a la investigación de la peligrosidad sísmica que comenzó a desarrollarse dentro del país después del conocido 1997, la componente Z corresponde a un precio de aceleración relacionado con terremotos con un período de retorno de 475 años. En las normas de 1997 y 2003 Z correspondía a la aceleración en roca madre (Figura 4, izquierda), dentro de la norma actual (2018) Z corresponde a la aceleración prevista en suelo verdadero (Muñoz, 2020).

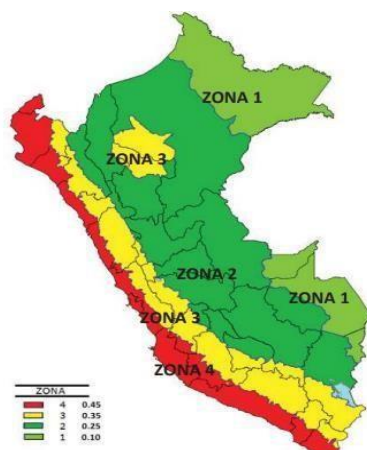
Figura 9*Las cuatro zonas sísmicas*

Nota. Norma E030 Diseño sismorresistente .

Se considera que el territorio nacional se divide en cuatro zonas, como se indica en la Figura 9. La zonificación propuesta esta basa principalmente en la distribución espacial de la sismicidad localizada, las características generales de las acciones sísmicas y su atenuación con la distancia epicentral, así como la información neotectónica. En el Anexo II se incluye la lista de provincias y distritos afines a cada sector. (Norma Técnica E.030 Diseño Sismorresistente).

A cada zona se le asigna un factor Z como se comprueba en la Tabla 1. Este factor se interpreta como la máxima aceleración horizontal en suelo rígido con un diez por ciento de posibilidad de ser superada en 50 años. El aspecto Z se expresa como una fracción de la aceleración de la gravedad (Norma E.030 Diseño Sismorresistente).

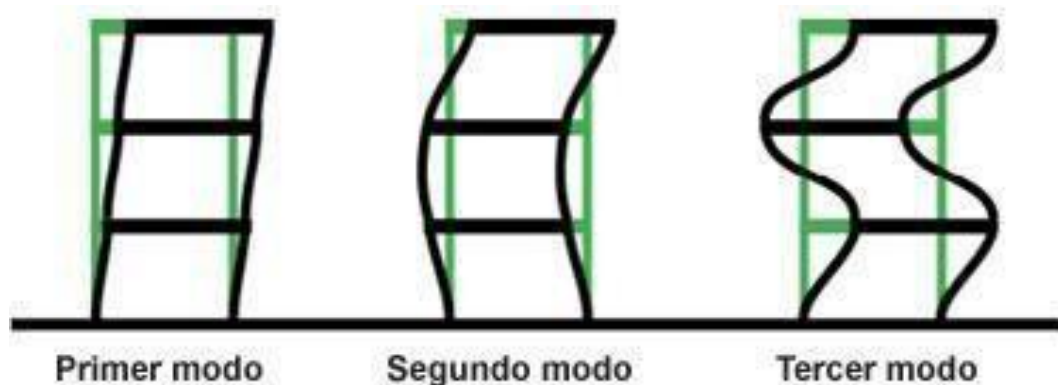
Figura 10

Modos de vibración de una edificación.

Nota. De la forma sencilla, las estructuras oscilan de un lado a otro. Este es llamado modo fundamental o modo 1.

En la Figura 10, los edificios, al igual que varios cuerpos materiales, tienen diferentes enfoques de vibración bajo cargas dinámicas que, en ocasión de un sismo, pueden afectarlo en mayor o menor medida. Estos enfoques de vibración se denominan modos de vibración (Arancibia, 2013).

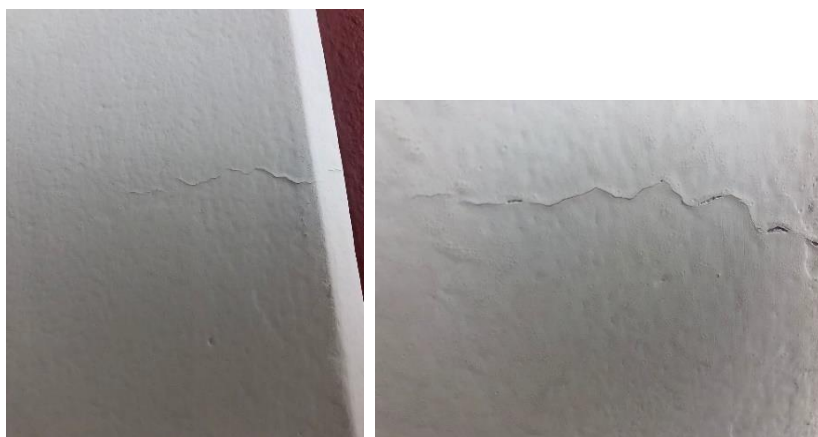
Figura 16

Fisuras Columnas 1er nivel

Nota. Se puede apreciar fisuras en columnas del 1er nivel correspondiente al eje A-A./1-1

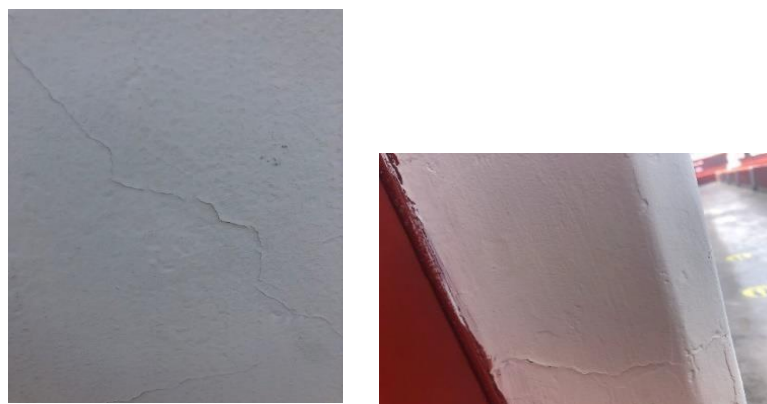
Figura 17

Fisura en Columnas 2do nivel

Nota. Se puede apreciar las fisuras en columnas del 2do piso correspondiente del eje A-A/5-5.

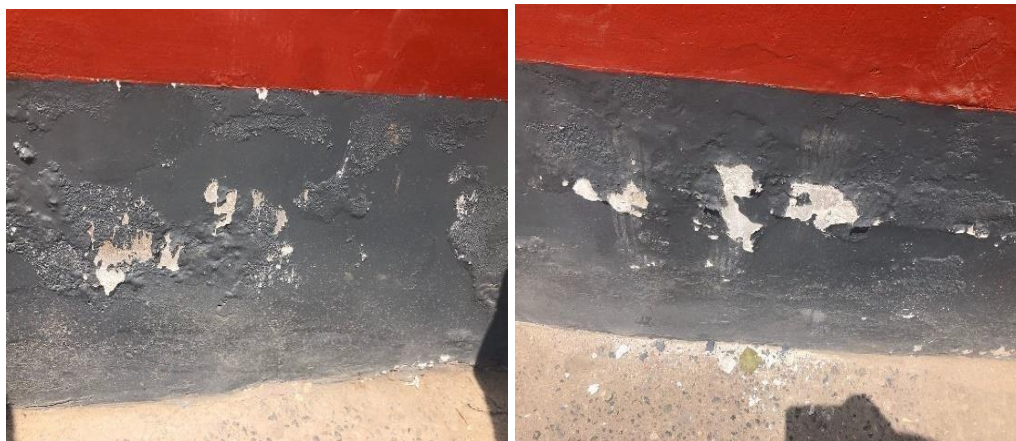
Figura 18

Zócalos con Presencia de Sales

Nota. Se observa la presencia de humedad genera eflorescencia en el muro en el 1er nivel.

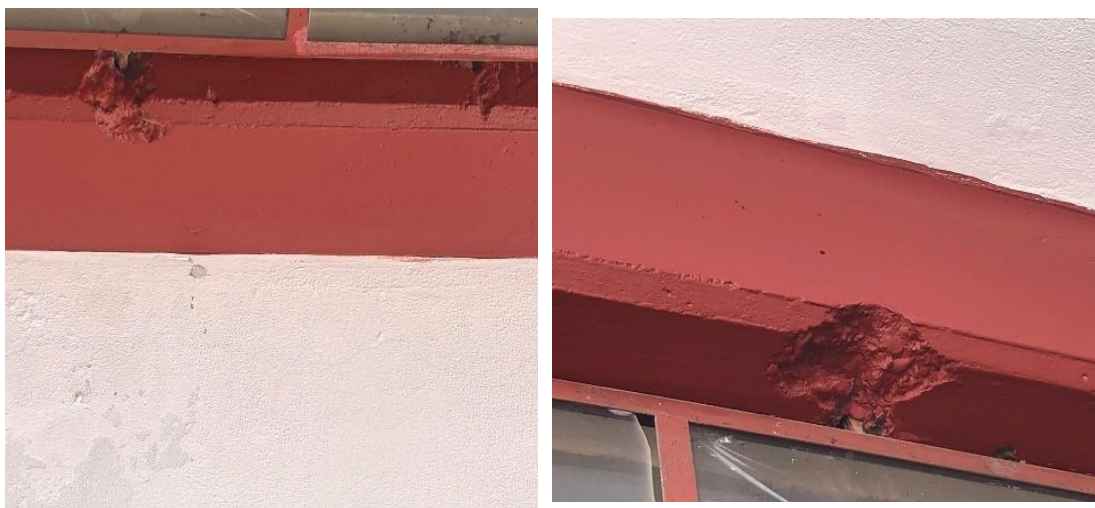
Figura 19

Desprendimiento de concreto

Nota. Se puede apreciar desprendimiento de concreto en las vigas y columnas.

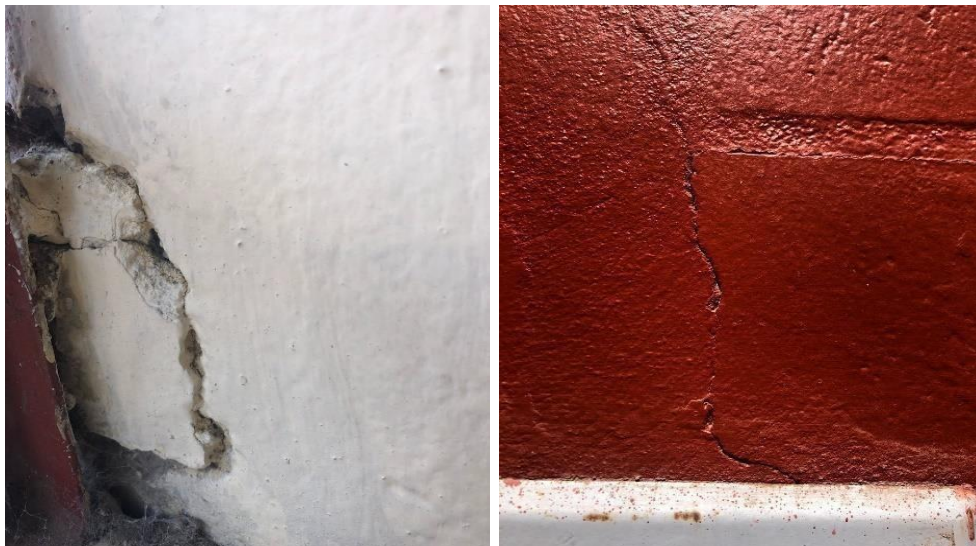
Figura 20*Fisura en Muro*

Nota. Se puede observar las fisuras en juntas del concreto con el ladrillo

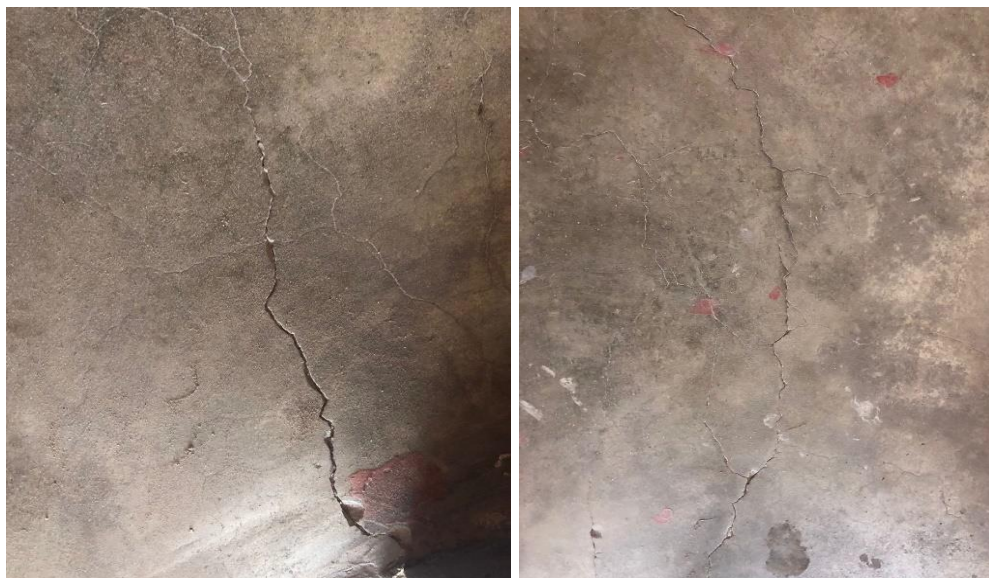
Figura 21*Fisura en Pisos*

Nota. Nos muestra fisura en el piso de concreto en las aulas del 1er nivel.

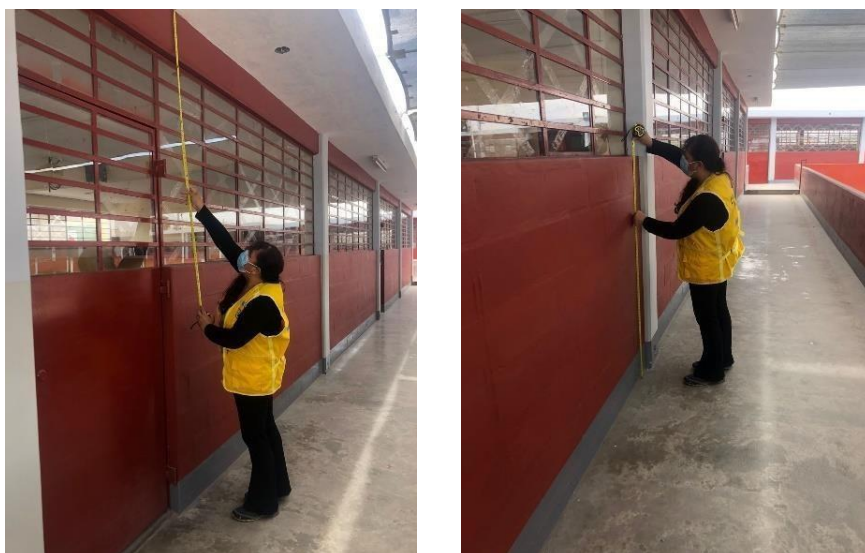
Inspección del pabellón 1, en segundo nivel

Nota. Medición del parapeto y ventana con wincha metálica.

Para realizar el trabajo en el Software AutoCAD, se fue a medir el Pabellón 1, de la Institución Educativa, como se muestra en la Figura 27 y 28 expuestas a continuación:

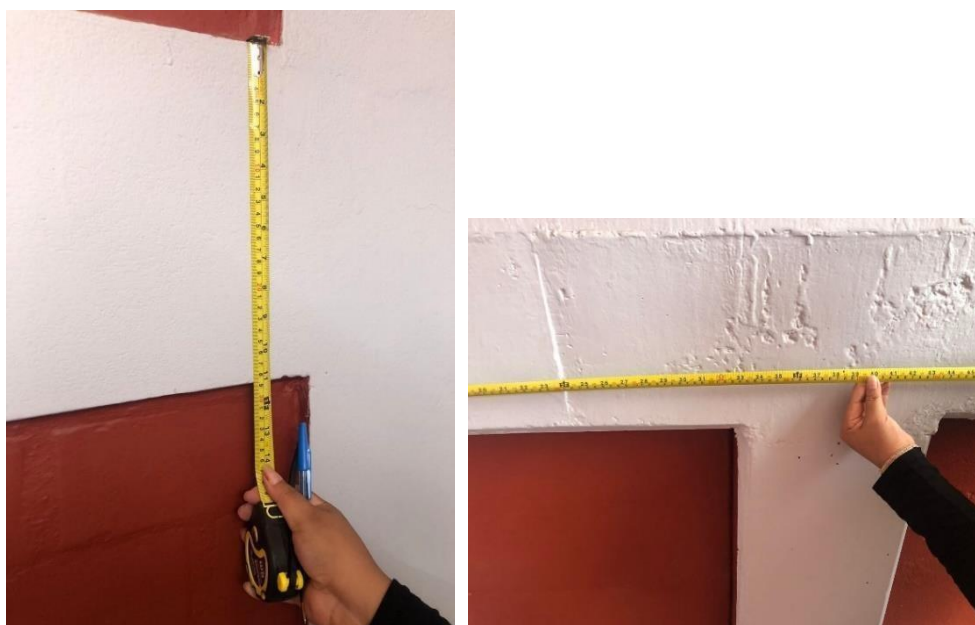
Figura 28

Inspección del pabellón 1, en primer nivel

Nota. Medición de la vigas y columnas utilizando wincha metálica.

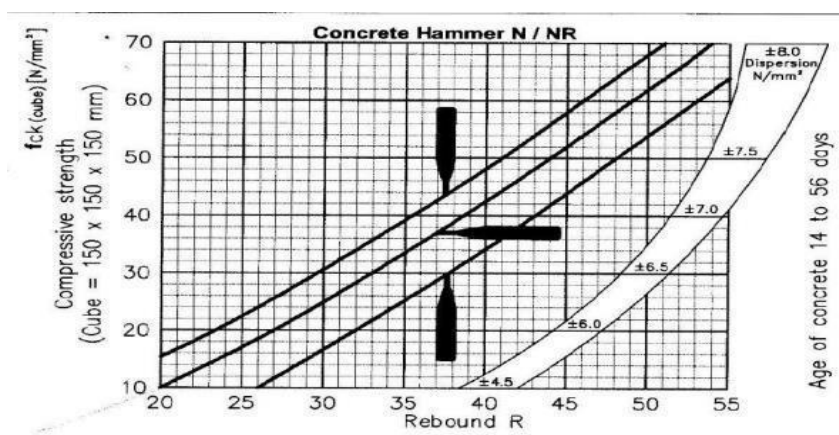
Figura 32

Abaco para el cálculo de resistencia con esclerómetro (HT225)

Nota. Obtenido del manual de usuario del equipo esclerómetro (HT225)

El día 19 de marzo del 2022, se procedió a realizar el ensayo del esclerómetro en la institución educativa San José Fe y Alegría, con autorización del director de la Institución y con apoyo de personal técnico, se procedió a realizar el ensayo sobre el elemento estructural, preparando la superficie seleccionada para la zona de prueba, efectuando el pulido utilizando la piedra abrasiva para proceder a realizar una cuadrícula de 0,15m x 0,15m para las columnas y vigas, para lo cual no fue necesario picar ya que no estaban tarrajeados, aplicando la Tabla 9 para el vaciado de datos obtenidos en el ensayo y la utilización del Abaco de la Figura 32.

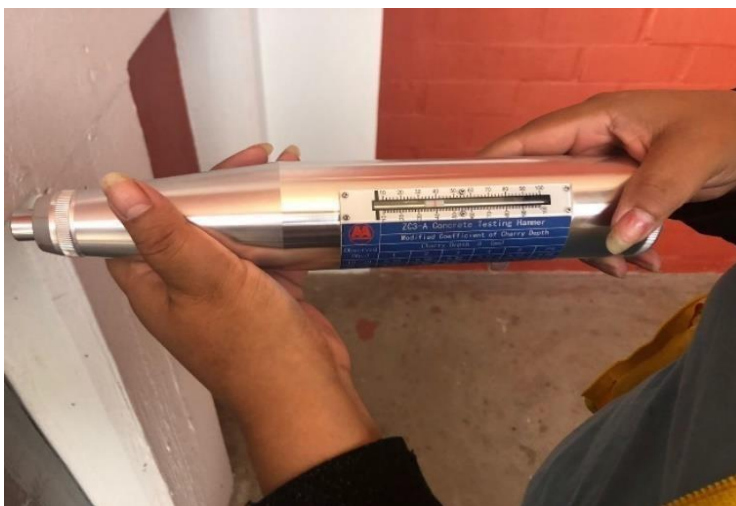
Figura 34

Esclerómetro

Nota. Equipo empleado para los ensayos.

Se mostrará las figuras donde se realizó los Ensayo de esclerometría, como se muestra en la Figura 34, 35, 36 y 37, indicando paso a paso el ensayo del pabellón 1, realizado en la Institución educativa San José Fe y Alegría.

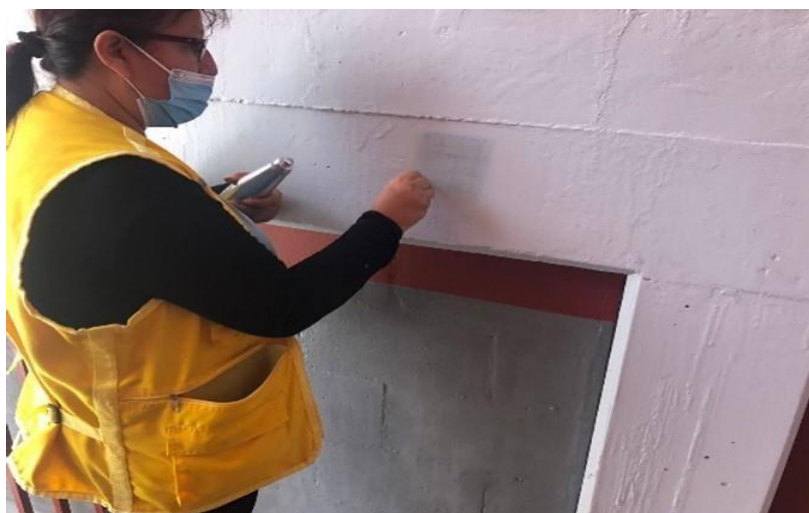
Figura 35

Piedra abrasiva

Nota. Se utilizó la piedra abrasiva para no tener ninguna obstrucción y dibujar una cuadrícula de 12 puntos de 15cm x 15cm con líneas separadas de 2.5 cm y así poder sacar bien los datos con el ensayo del Esclerómetro.

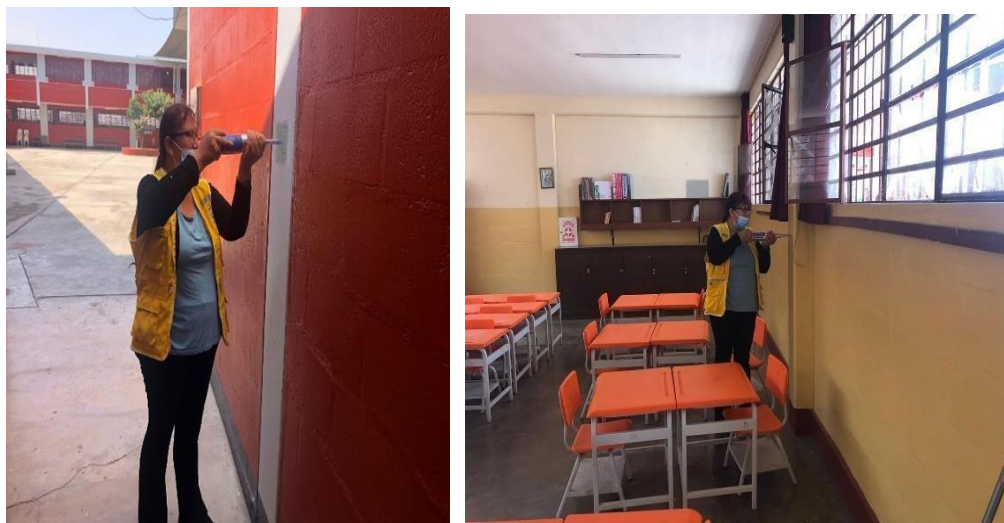
Figura 37

Ensayo del Esclerómetro en Columna

Nota. Se realizó el ensayo del esclerómetro en columnas P1 y p2 con ayuda del Técnico Miguel Martínez

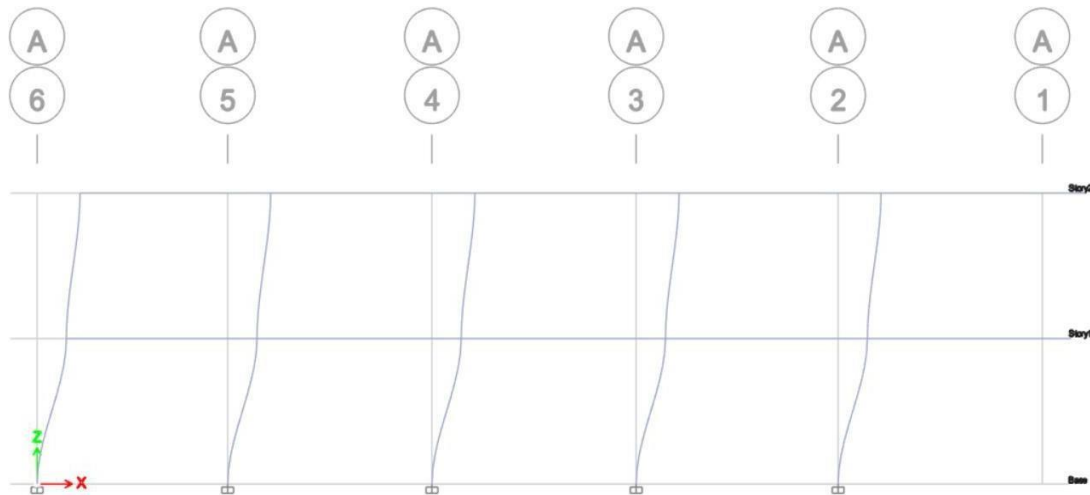
Figura 46*Desplazamiento en el Eje X*

Nota. Se obtuvieron los desplazamientos en el eje X-X.

En la tabla 23 se determinó la distorsión de entrepiso en sismo en el eje X-X (Figura 46), obteniendo como resultado las distorsiones de 0,007657 en el segundo nivel y una distorsión máxima de 0,015614 en el primer nivel. Ambos valores están por encima del límite de 0,007 para edificaciones de concreto armado, por tanto, no cumplen las distorsiones admisibles según norma E-030 Diseño Sismorresistente.

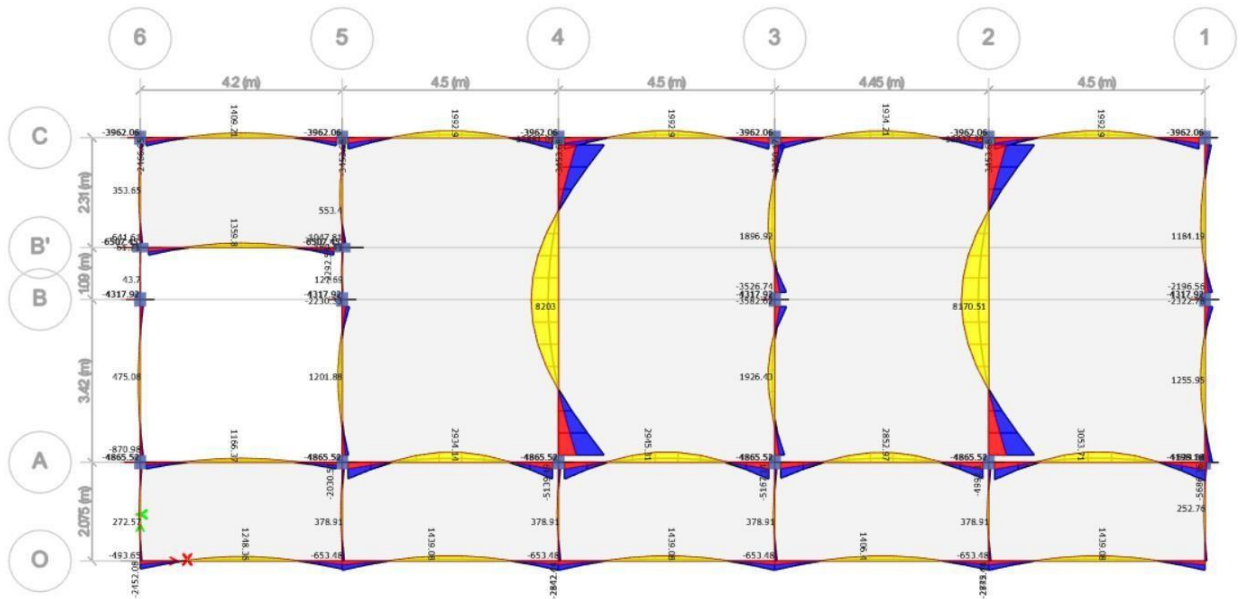
Figura 47

Diagrama de Momento Flector (Envolvente)

Nota. Extraído del programa Etabs
