**“PARTICIPACION DEL PLANTEL PROFESIONAL CLAVE EN  
LA CONSTRUCCION DE EDIFICACIONES DEL 2021”**

**PARA OPTAR:  
TÍTULO PROFESIONAL DE INGENIERO CIVIL**

**Bach. MIGUEL ANGEL QUISPE JIMENEZ**

**2022**

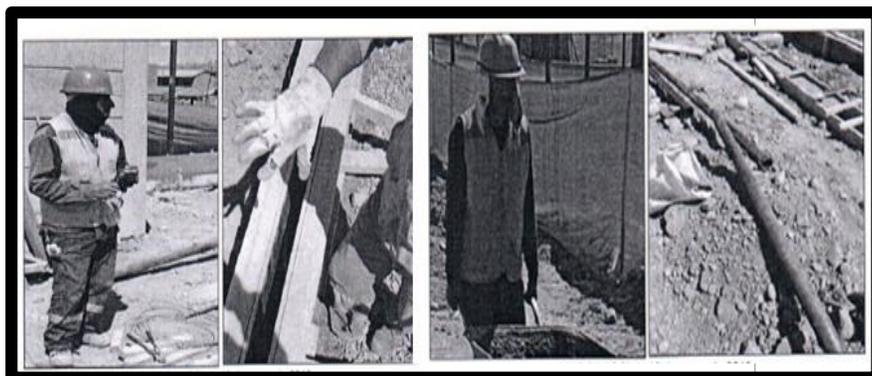
**Figura 16**

Del plan de seguridad de en obra como se muestra en la figura 16 y 17, se verificó la ausencia de medidas de seguridad para el personal de obra (obreros), al no contar con equipos de protección personal (EPPS), accesos inseguros, falta de señalización, limpieza para el tránsito de los trabajadores como se aprecia en las siguientes imágenes.

*Personal obrero realizando trabajos sin la indumentaria de seguridad*

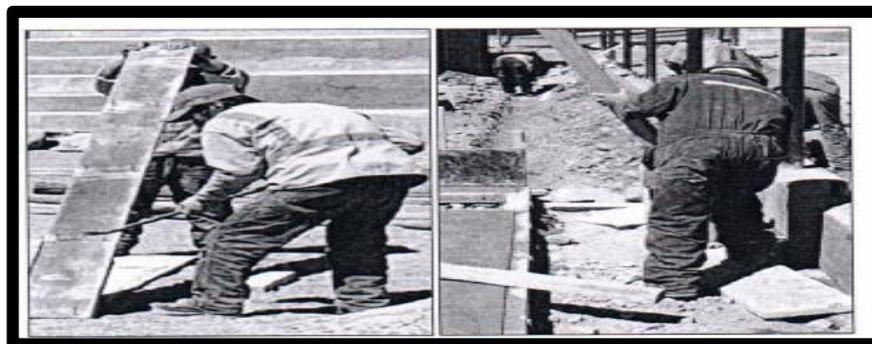
**Figura 17**

*Personal obrero realizando trabajos sin la indumentaria de seguridad*

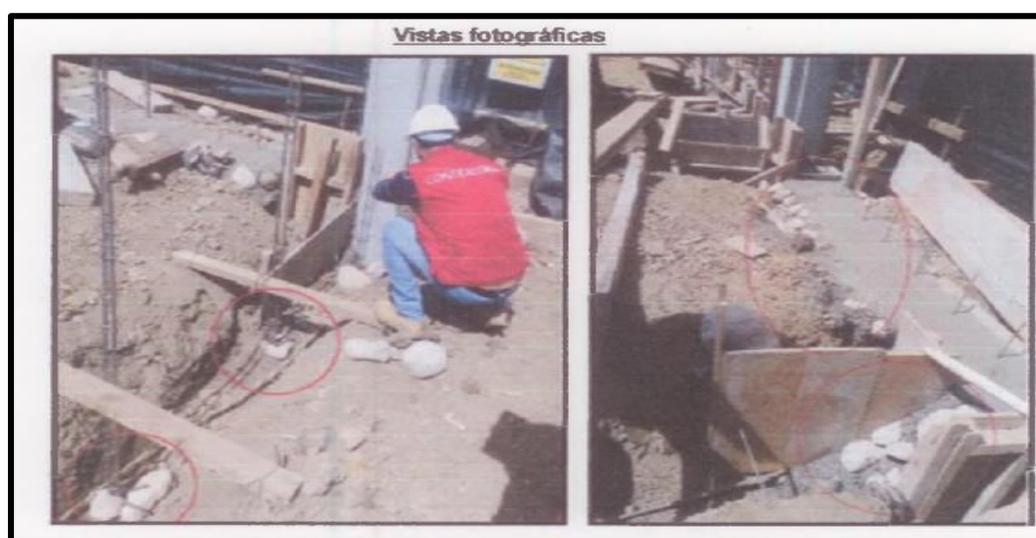
### Figura 18

1. La ausencia permanente del especialista en seguridad de obra, como se aprecia en la figura 18, evidencia la existencia de claves, alambres, maderas dentro del área de trabajo el cual pone en riesgo accidentes en la zona de trabajo.

*Experiencia de materiales de obra en desorden*

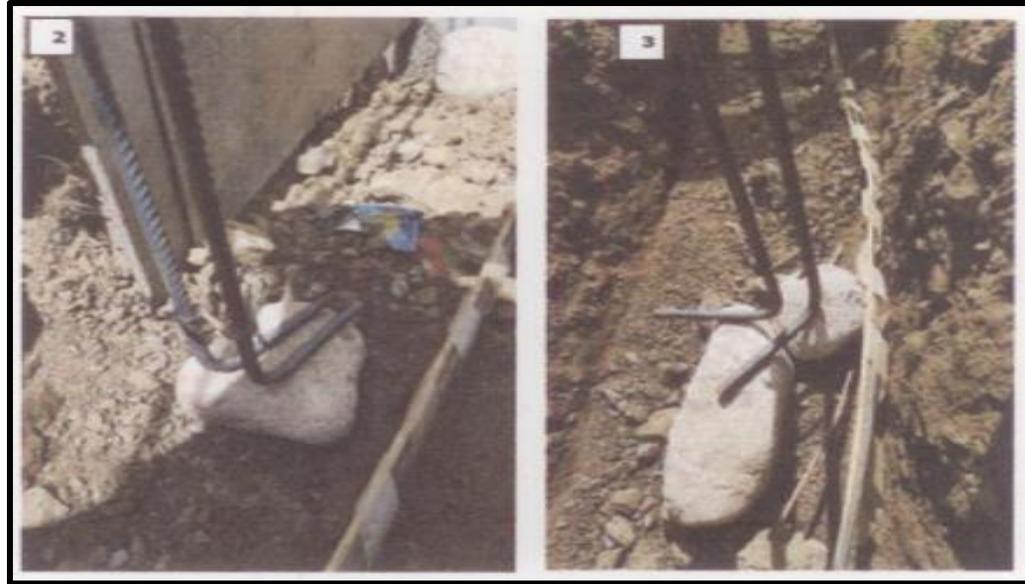
2. Se encontró deficiencias en el proceso constructivo de la obra (cimentaciones), las cuales generan riesgos estructurales de la infraestructura.

*Colocación de aceros verticales expuestos sobre piedras de características amorfas*

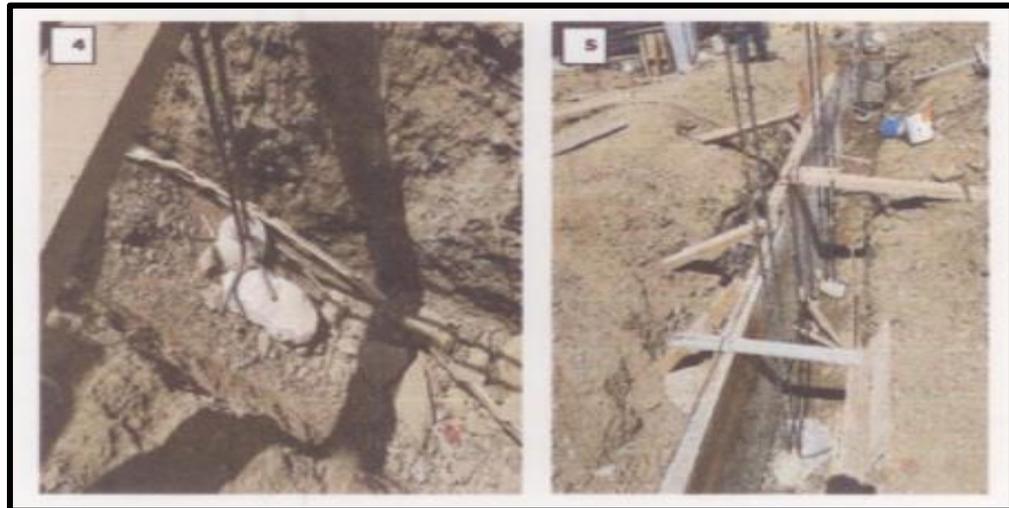
*Aceros verticales no cuentan con alineamientos verticales ni horizontales*

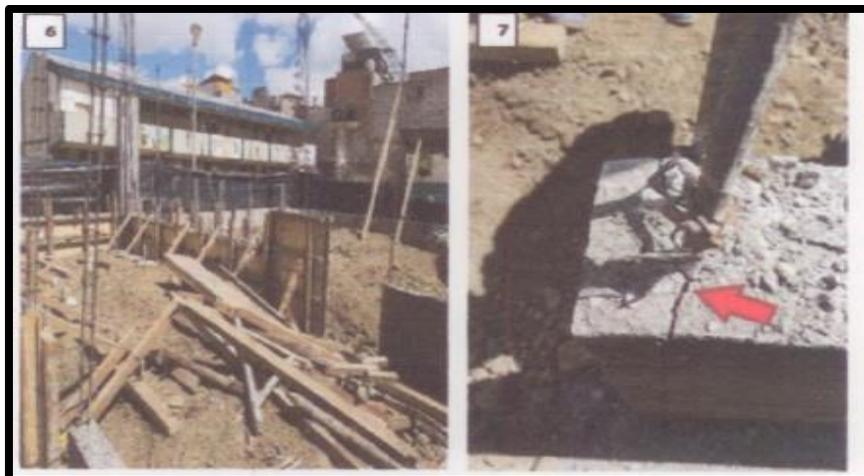
*Sobrecimiento: falla de la sección transversal*

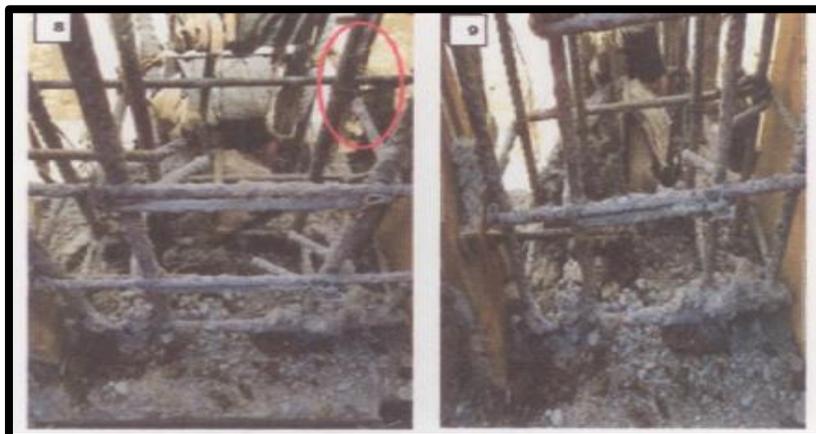
*Nivel de cimentaciones del núcleo de las columnas se encuentran contaminados con material inadecuado (restos de concreto)*

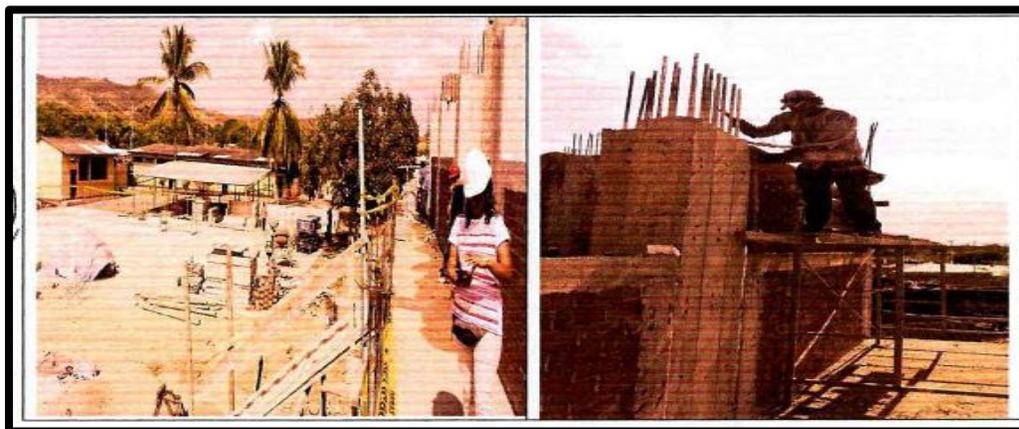
*Trabajos de altura, generan riesgo del personal obrero*

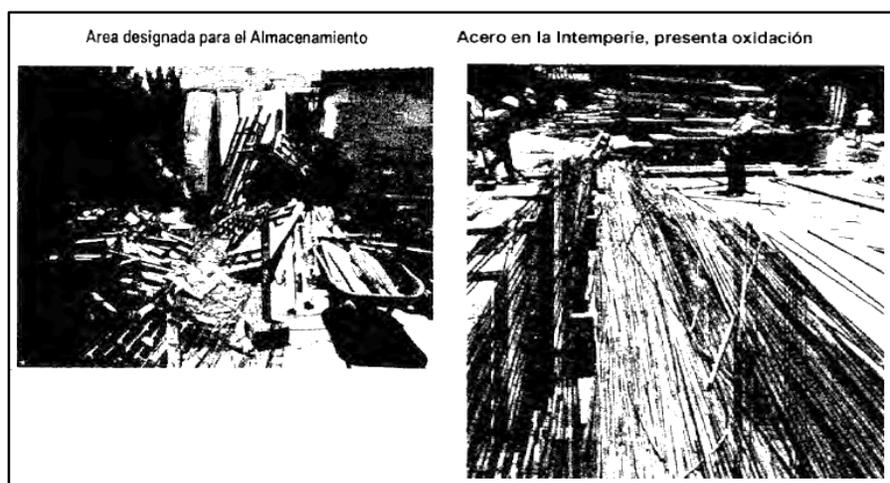
*Se muestra el área designada para el almacenamiento, acero en la intemperie presenta oxidación*

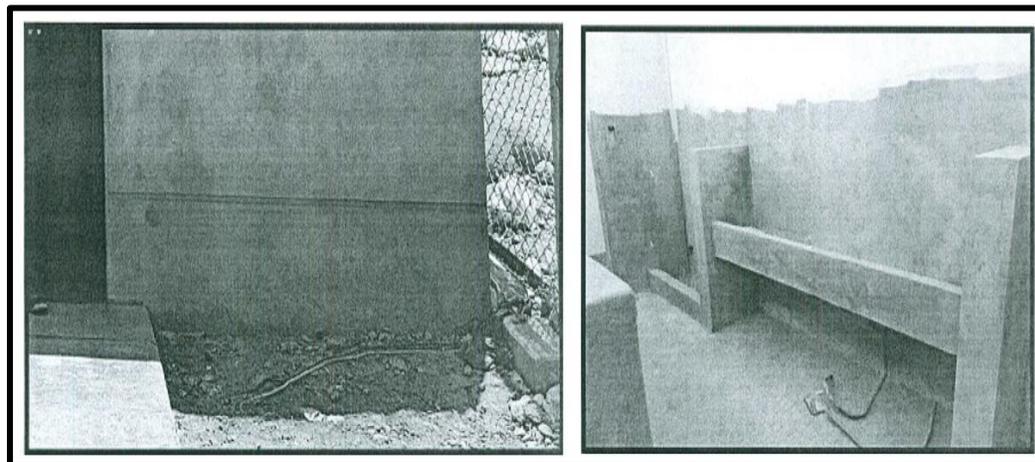
Se muestra en la figura 25, 26 y 27, trabajos en obra deficientes como la falta de puntos de salida de agua, fisuras en muros y la falta de implementos de seguridad, lo que genera un riesgo para la culminación del proyecto.

*Lado derecho; Cable de energía expuesto sin protección, lado izquierdo, bebedero y urinario Servicios Higiénicos sin salida de agua*

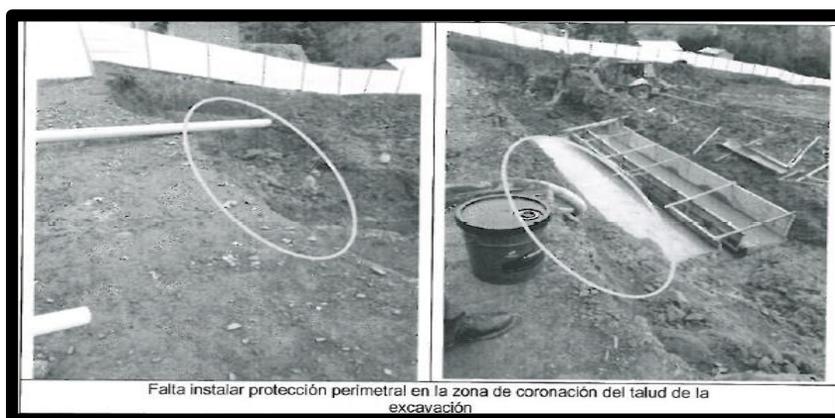
### Figura 28

En la figura 28, se muestra zonas inseguras de tránsito para el personal obrero, poniendo en riesgo la ejecución de la obra.

*Realización de trabajos en zonas de riesgo sin medidas de protección*

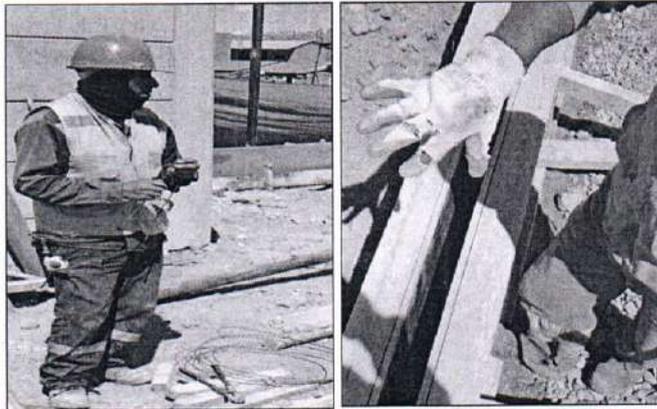
**IMAGEN N° 1**  
**PERSONAL OBRERO REALIZANDO TRABAJOS SIN LA INDUMENTARIA DE SEGURIDAD Y CON GUANTES DETERIORADOS**

*"Durante la verificación se evidencia que en la Obra, existen zonas en las que falta la limpieza de Obra para el tránsito normal de los trabajadores a fin de evitar accidentes; así también, no se cuenta con señalización que permita una correcta visibilidad en lugares de riesgo de accidente; asimismo, parte del personal viene laborando sin los correspondientes implementos de seguridad; toda vez que, en la Obra **existe personal, sin guantes y sin lentes; así como, personal con guantes deteriorados (...)**" (el resaltado es nuestro).*

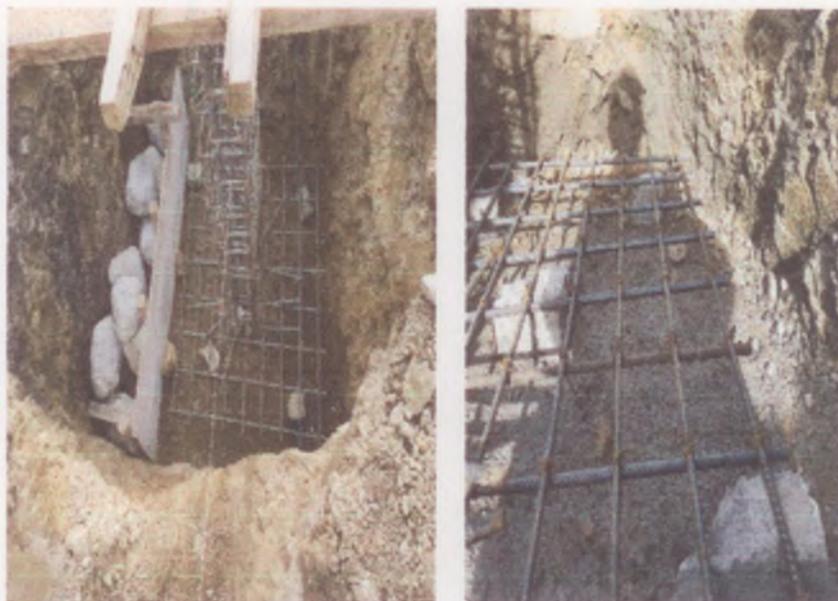
- 1.1 Los datos que servirán para garantizar el recubrimiento del acero para zapatas, no cuentan con la geometría adecuada, generando peligro de desplazamiento al momento de realizar el baseado de concreto.

Los lados donde descansará el acero de zapatas no garantizan estabilidad del mismo.

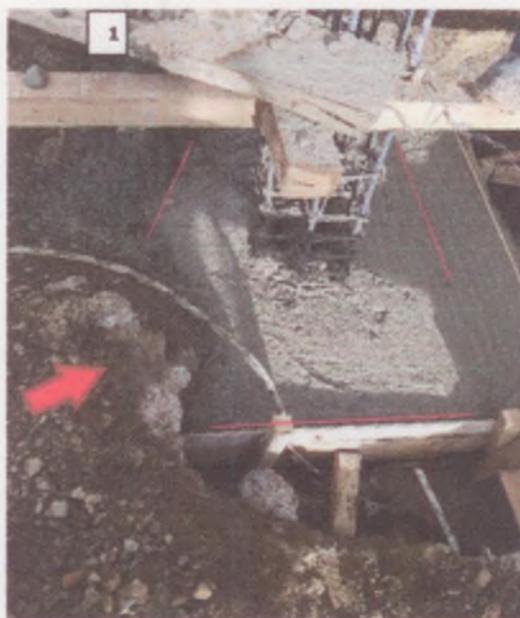
- 1.2 Se verificó que las dimensiones de las zapatas no son las establecidas en el expediente técnico, ya que al momento de la excavación se encontraron piedras de gran dimensión que no fueron extraídas y producto de ello la reducción de las dimensiones de la referida estructura.

1.- Roca en la altura de la zapata; sin embargo, no fue extraída previo al baseado del concreto, conllevando a una reducción del área de contacto estructura-suelo.

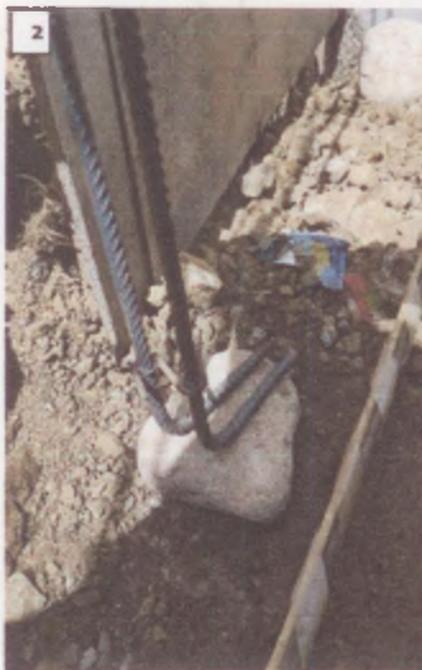
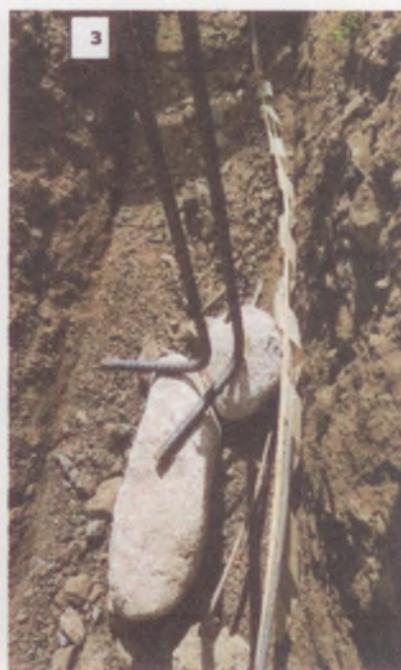
1.3 Se verificó que en la construcción de las columnetas de concreto armado no se están tomando en cuenta la importancia de los alineamientos verticales, ya que los aceros trabajados se están colocando sobre piedras de características amorfas que no cumplen con ninguna característica técnica.

2, 3.- Acero vertical colocadas para las columnetas se encuentran apoyadas sobre piedras amorfas que no garantizan los niveles de desplante, lo cual no garantiza las características técnicas para lo cual fuera diseñada.

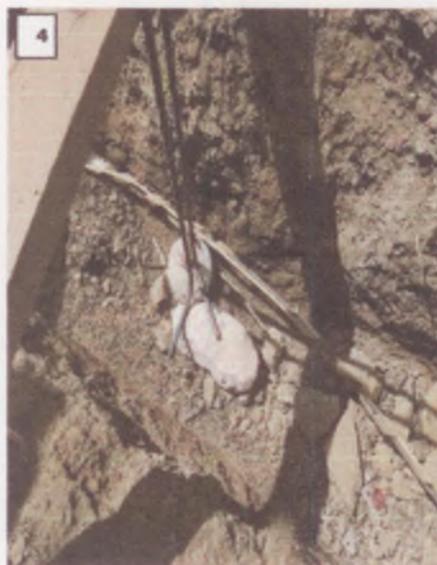
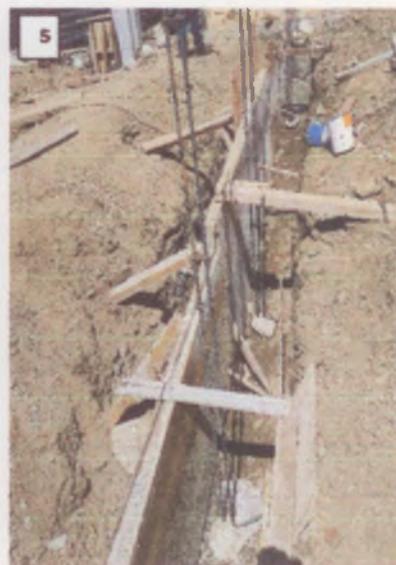
4.- Aceros verticales no cuentan con alineamientos verticales ni horizontales.  
5.- Vista general de un eje transversal con inadecuada colocación de aceros.

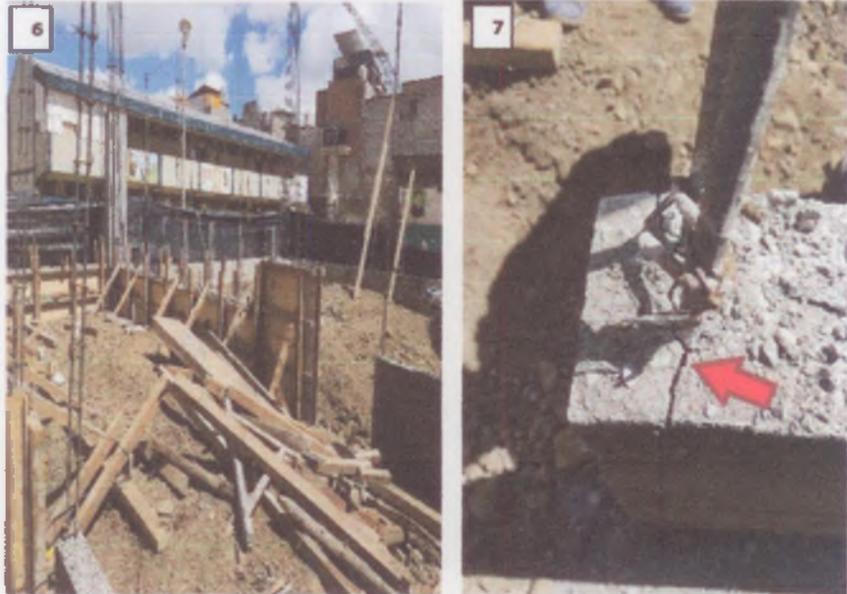
- 1.4 En el eje 8-8 se aprecia que el concreto del sobrecimiento donde se encuentra embebido el acero para columnetas ha fallado en toda su sección transversal, advirtiendo una grieta vertical paralela al acero colocado, lo cual reduce la capacidad estructural de dicho elemento.

6, 7.- Borde de sobrecimiento con fractura vertical.

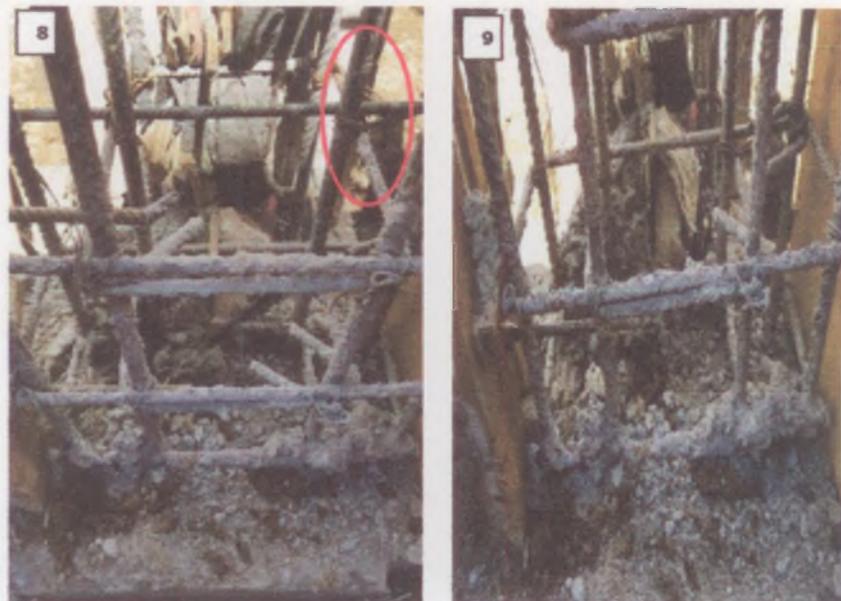
- 1.5 En el nivel de cimentaciones, los núcleos de las columnas se encuentran contaminadas con material inadecuado (restos de concreto de escasa resistencia, material orgánico, papeles), los que deberán ser removidas previo al baseado de columnas.

8, 9.- Material contaminante en núcleo de columnas principales.

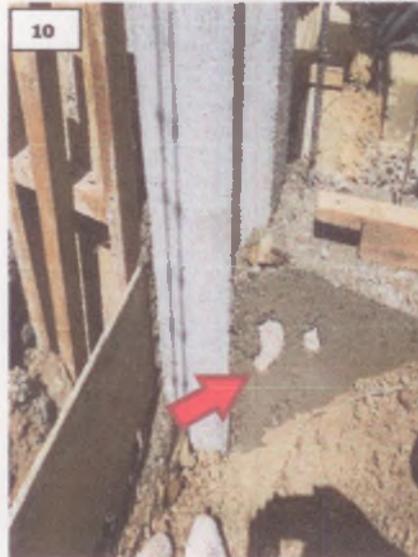
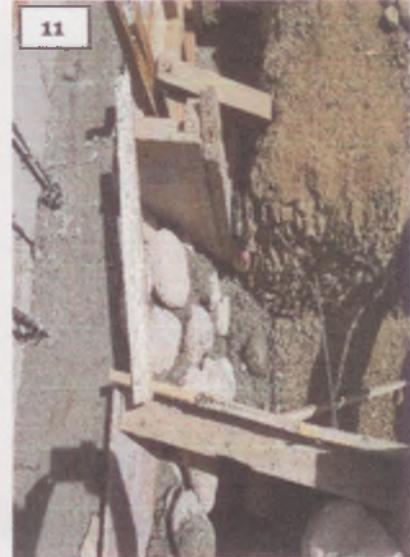
- 1.6 Los cimientos están siendo baseados sin controles calidad de los materiales, de alineamientos horizontales y verticales, sin un adecuado encofrado; así también se puede advertir que los agregados (Piedra mediana) no se encuentran totalmente embebidos de concreto, estando éstas expuestas en las caras laterales de las cimentaciones.

10.- Cimientos con agregados no embebidos en concreto expuestos a la cara lateral.  
11.- Baseados parciales de cimientos apoyados solo con piedras (falta de encofrado) y éstas no se encuentran embebidas adecuadamente al concreto.

- 6.1.1 Los encofrados deberán permitir obtener una estructura que cumpla con los perfiles, niveles, alineamientos y dimensiones requeridos por los planos y las especificaciones técnicas. Los encofrados y sus soportes deberán estar adecuadamente amostrados.
- 6.1.2 Los encofrados deberán ser lo suficientemente impermeables como para impedir pérdidas de lechada o mortero.
- 6.1.3 Los encofrados y sus soportes deberán ser diseñados y construidos de forma tal que no causen daños a las estructuras previamente colocadas. En su diseño se tendrá en consideración lo siguiente:
- Velocidad y procedimiento de colocación del concreto.
  - Cargas de construcción, incluyendo las cargas verticales, horizontales y de impacto.
  - Requisitos de los encofrados especiales empleados en la construcción de cáscaras, cúpulas de concreto arquitectónico o elementos similares.

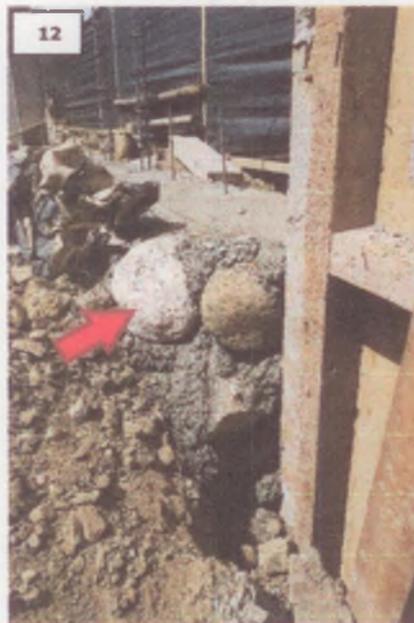
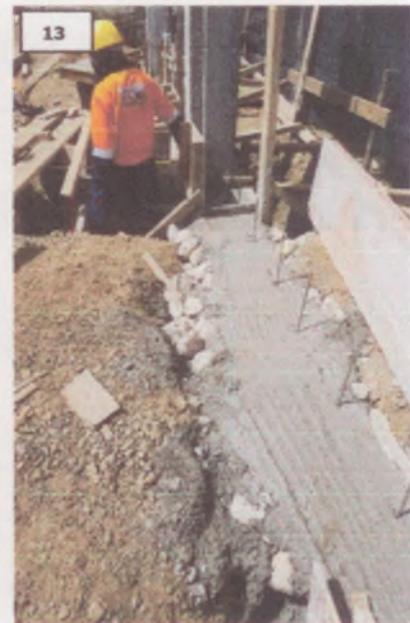
12, 13.- No se emplea adecuadamente el encofrado para el baseado de cimientos. Falta de alineamiento vertical y horizontal. Uso de piedras de grandes dimensiones.

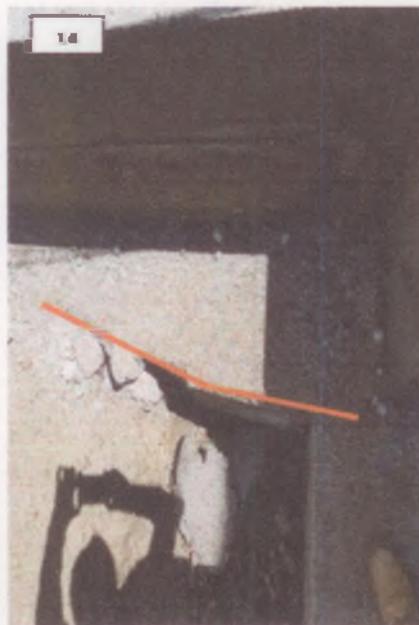
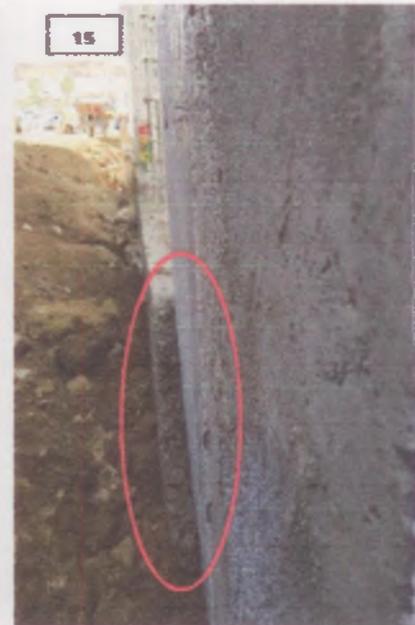
15, 16.- Las cimentaciones no tienen los alineamientos adecuados. Falta de control previo al baseado.

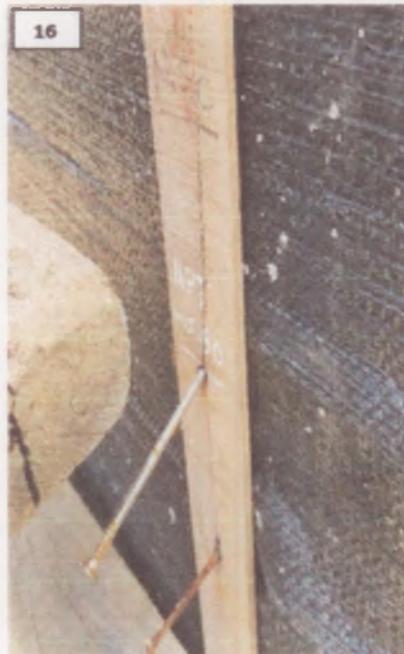
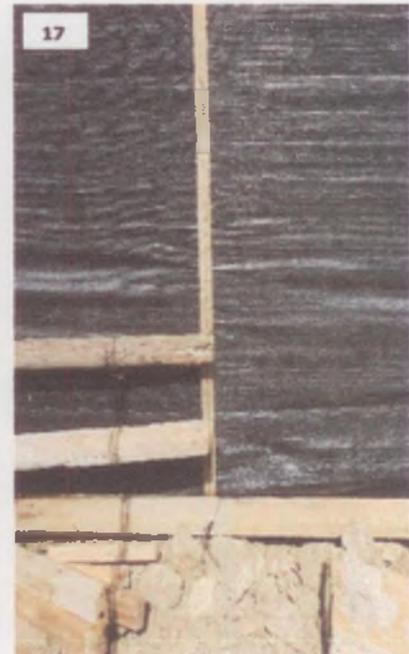
- 1.7 No se cuentan con controles topográficos monumentados y/o fijos, solo se aprecia pintas sobre el cerco de seguridad temporal. Asimismo, no se encontró al Ingeniero especialista en topografía propuesto en la oferta del contratista.

16, 17.- Control topográfico sobre estructura temporal.

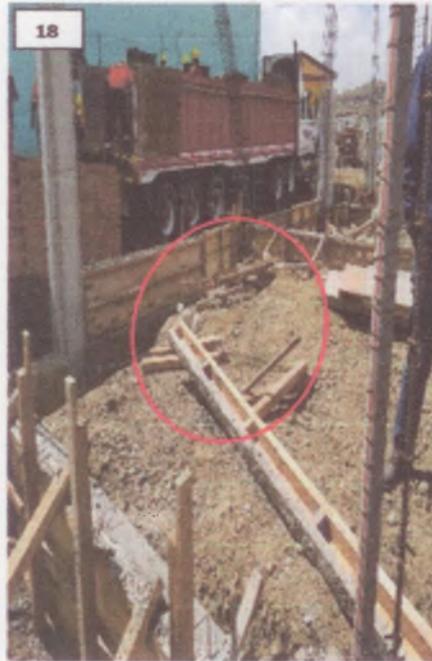
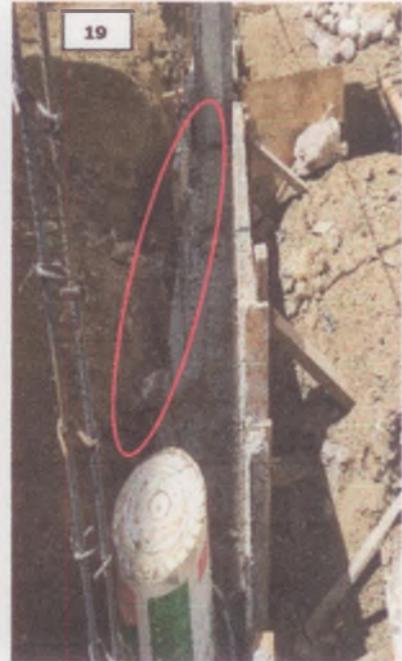
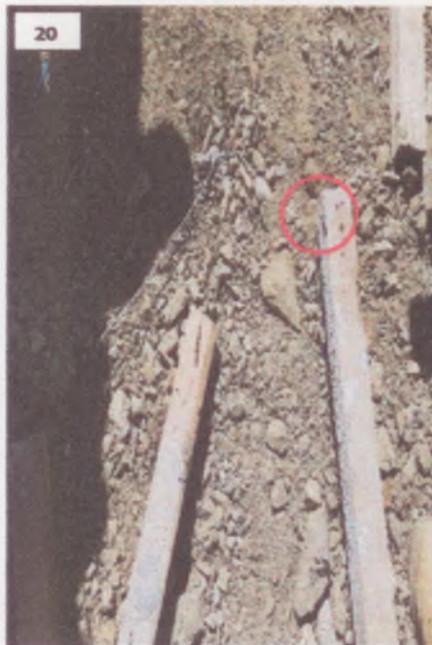
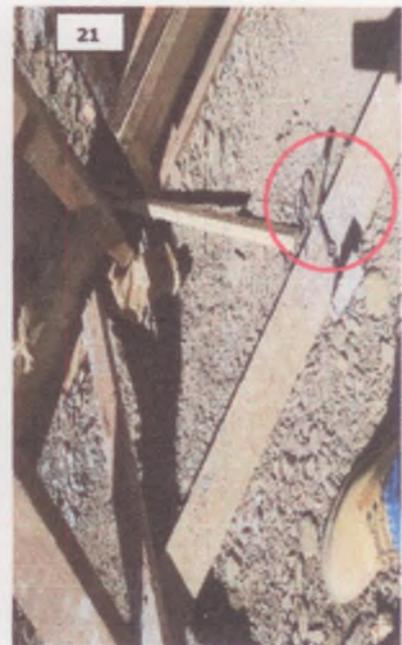
1.8 Se aprecia la existencia de elementos que pudieran causar accidentes dentro del ámbito de trabajo. No encontrando a ningún especialista en seguridad de obra propuesto en la oferta del contratista.

18, 19, 20, 21.- Elementos que pudieran causar accidentes dentro del ámbito de trabajo.

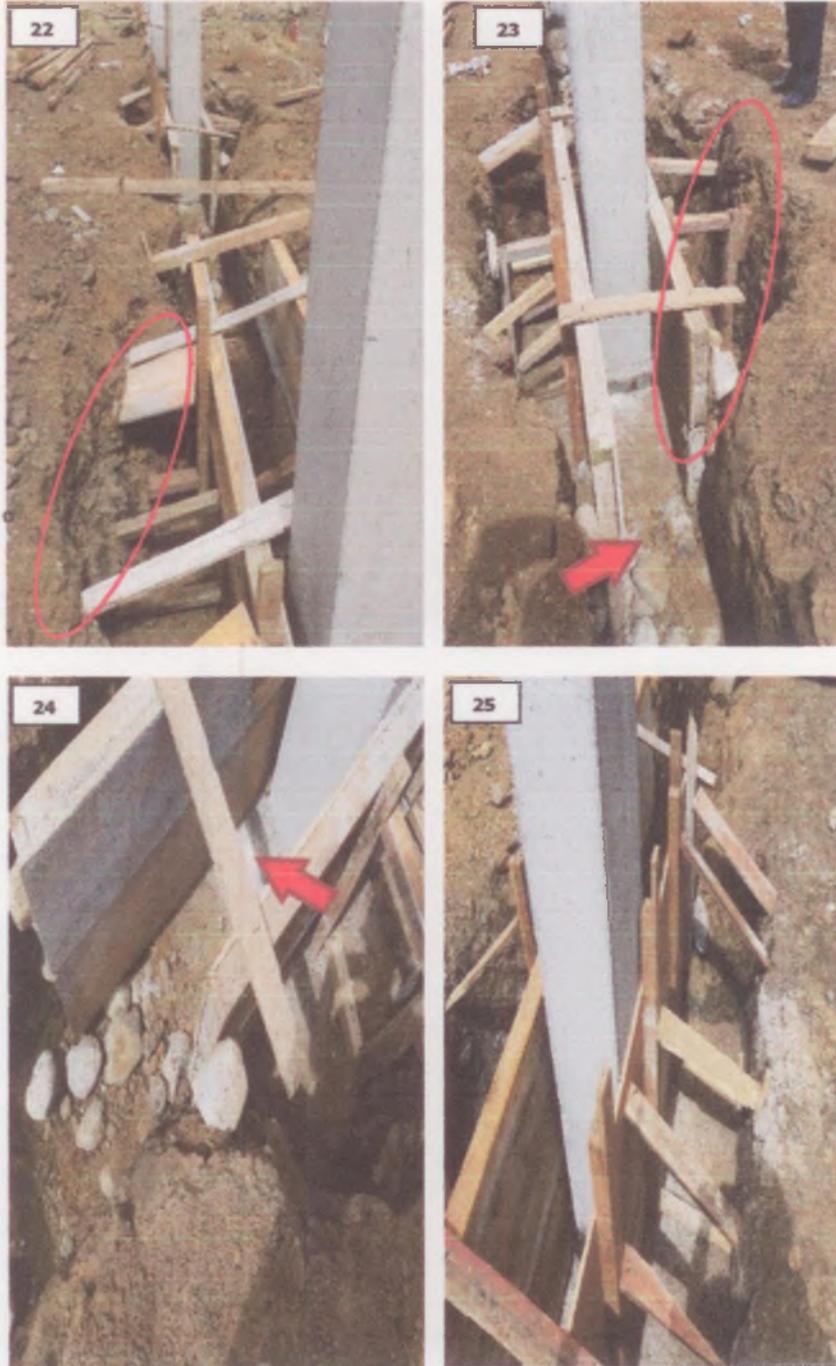
- 1.9 Los encofrados no cuentan con elementos longitudinales que aseguren las presiones ejercidas por el peso del concreto, ya que los apoyos están hechos con piedras o simplemente apoyada al terreno natural, trayendo consigo problemas en la geometría y acabado final de los elementos de cimentación.

22, 23.- Elementos de encofrado sin seguros horizontales, apoyados sobre terreno natural.  
24, 25.-Encofrado apoyado con piedras, lo cual no garantiza soporte de esfuerzos del concreto fresco.

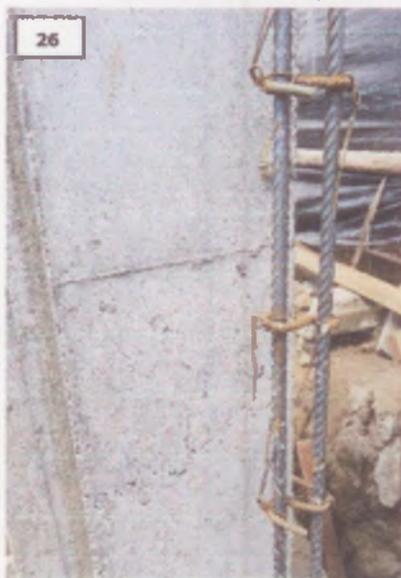
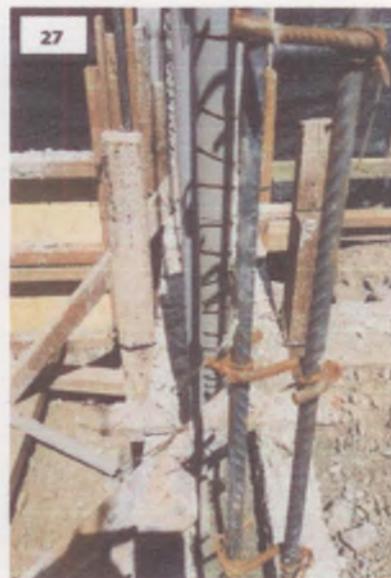
1.10 Los estribos de acero colocados en las columnetas de amarre tienen presencia de óxido, por lo que pudiera causar problemas de reducción respecto al área de acero requerido.

26, 27.-Estribos de acero con presencia de óxido.

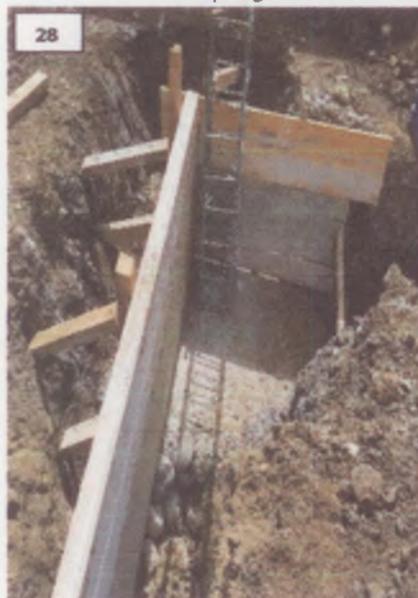
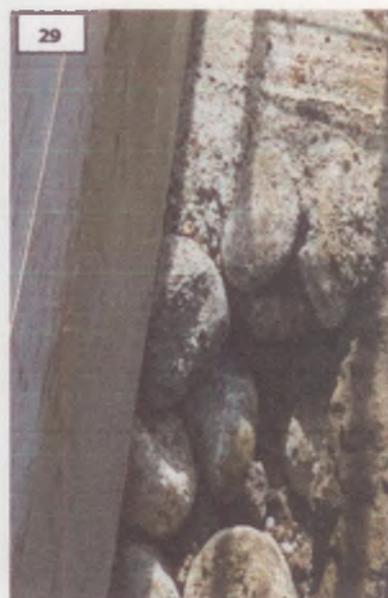
2.1 El baseado de las zapatas no se realizó con un adecuado trabajo de encofrado, encontrando en las caras laterales piedras embebidas en la zapata. Asimismo, dichas zapatas no tienen una geometría definida, ni cálculo estructural que garantice su estabilidad.

28, 29.-Zapatas con geometría deficiente.

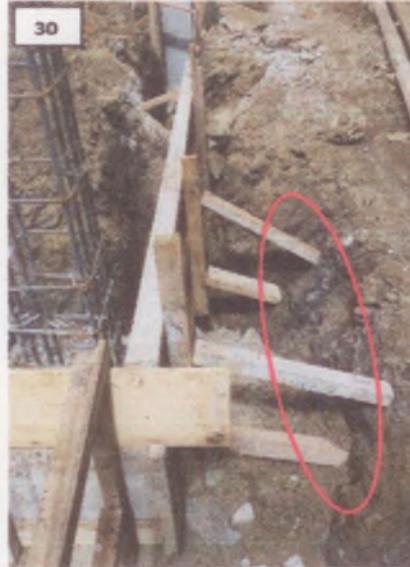
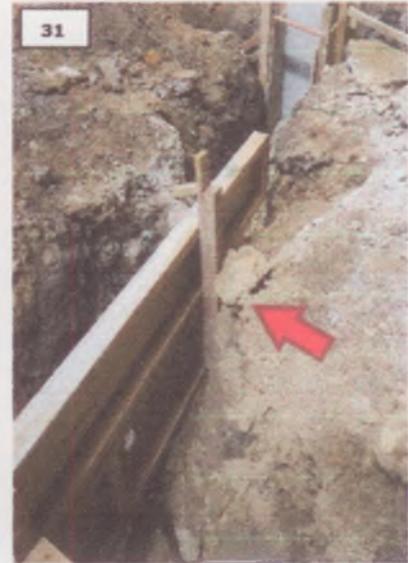
- 2.2 Los encofrados no cuentan con elementos longitudinales que aseguren las presiones ejercidas por el peso del concreto, ya que los apoyos están hechos con piedras o simplemente apoyada al terreno natural.

30, 31.- Elementos de encofrado sin seguros horizontales, apoyados sobre terreno natura o nivelados con piedras.

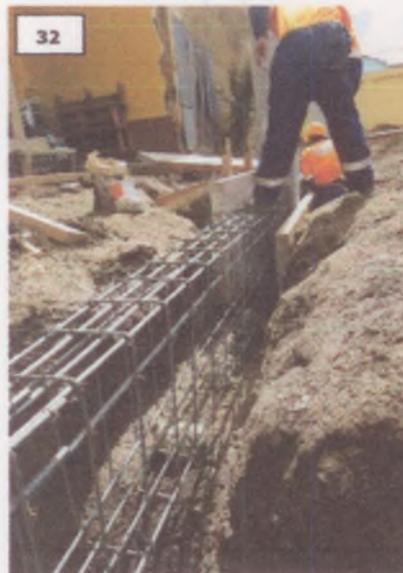
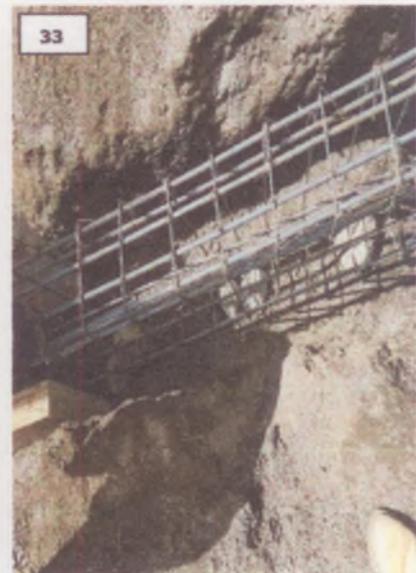
- 2.3 La viga de cimentación se encuentra con los aceros colocados; sin embargo, como alineamiento horizontal se están empleando piedras amorfas que no garantizan su horizontalidad. Así también se advierte que los aceros longitudinales cuentan con empalmes en los primeros tercios de las crujeas (ambos lados de las columnas). Cabe señalar que, el traslape de acero en el eje A-A entre los ejes 2-4 se realizó a 0.55 mt. de la cara de la columna; entre los ejes 1-2 se realizó el corte del acero a 1.26 mt. de la cara de la columna (sin contar el traslape).

32, 33.- Acero en vigas de cimentación con pandeo horizontal por falta de incorporación de elementos que garanticen su horizontalidad, ya que solo cuentan con piedras de diversos diámetros.

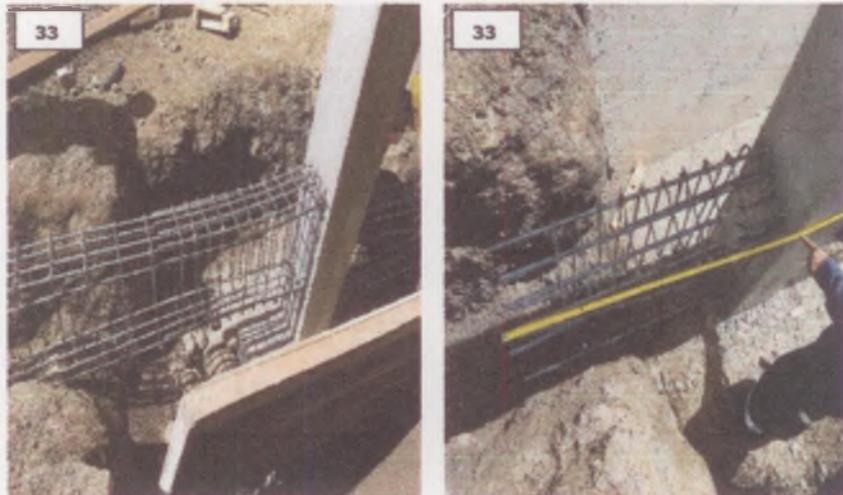
34, 35.- Traslape de acero horizontal realizadas en el primer tercio (positivo y negativo) de la viga de cimentación (costados de las columnas).

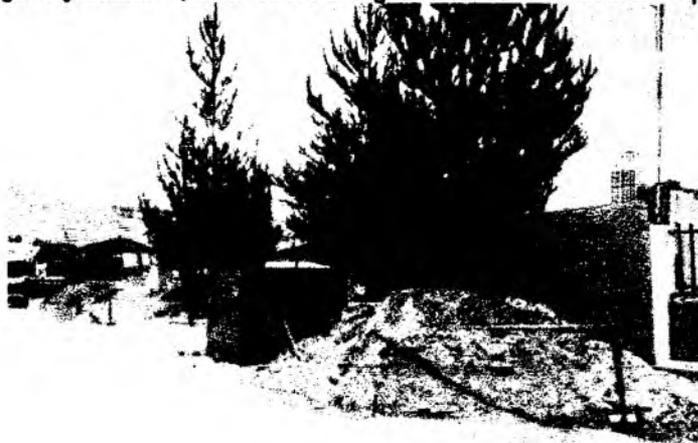
*e*  
**Vista Fotográfica n.º 1**  
**Agregado y Ladrillos, en la calle Amargura de la localidad de Huaripampa**

## 6.2 MATERIALES DE CONSTRUCCIÓN NO TIENEN UN ADECUADO ALMACENAMIENTO EN OBRA, GENERANDO EL RIESGO DE DETERIORO Y PÉRDIDA.

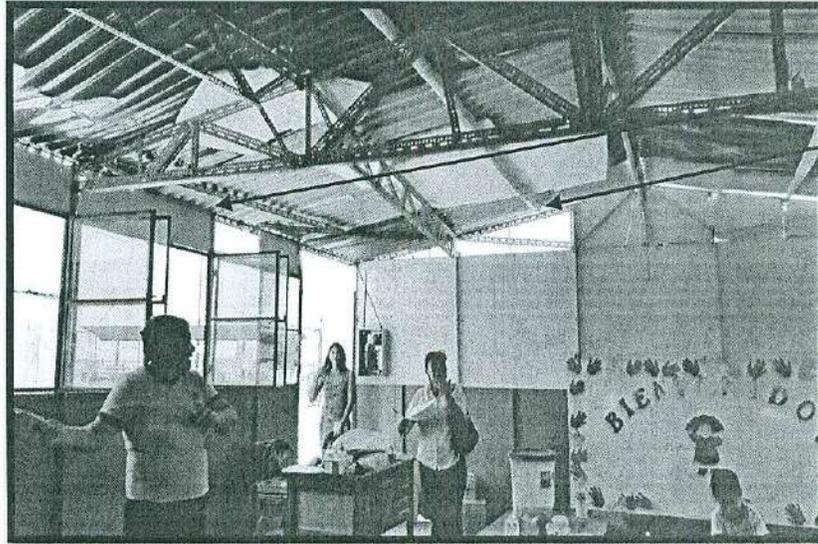
IMAGEN N° 1  
INTERIOR DE AULA DE 3 AÑOS

Espacios no cubiertos con material de la pared.

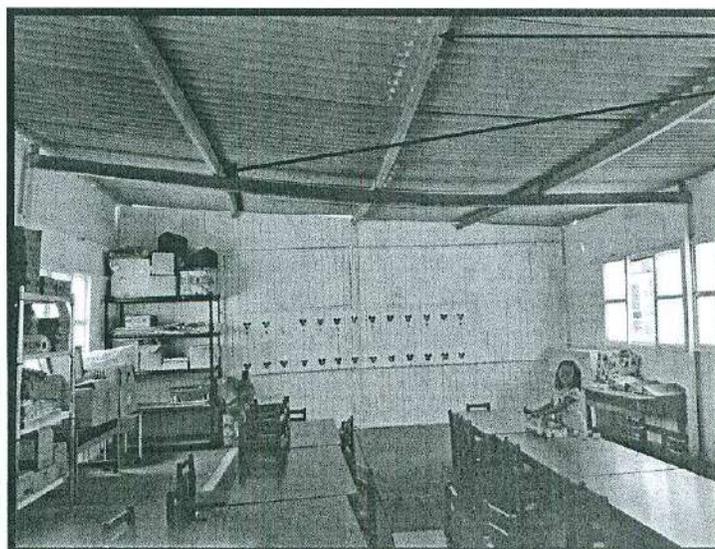
Los listones de madera se han flexado, y presentan pandeo vertical.

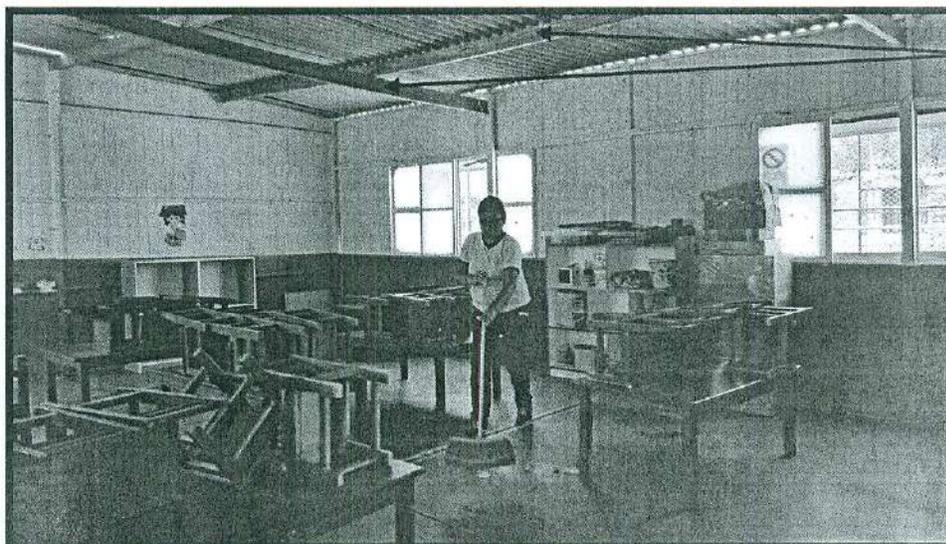
Los listones de madera se han flexado, y presentan pandeo vertical.

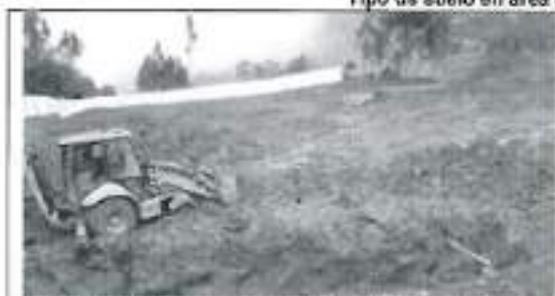
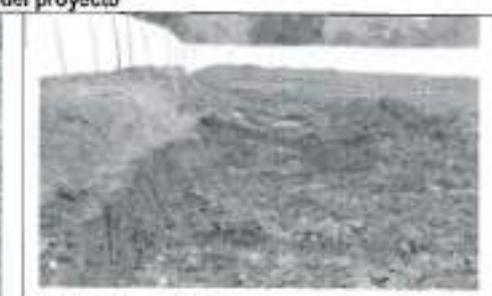
**Cuadro n.º 1**  
Tipo de suelo en área del proyecto

| <p>Material arcilloso en el terreno del proyecto.</p> | <p>Material arcilloso, negruzco con alta plasticidad.</p> |

Con referencia a las recomendaciones realizadas sobre la cimentación de los módulos de inicial, es importante señalar que los diseños se realicen en base a un sustento geotécnico sobre la capacidad portante del terreno (mediante pruebas de laboratorio), toda vez que en el proyecto se implementó zanjas de infiltración, ya que según cuaderno de obra en asiento n.º 27 del supervisor de obra de 14 de noviembre de 2018 del Ingeniero Supervisor, refiere: "paralela a la calle 20 de mayo, el tipo de suelo es tierra arcillosa, donde existe ojos de agua, que requiere ser drenado de manera

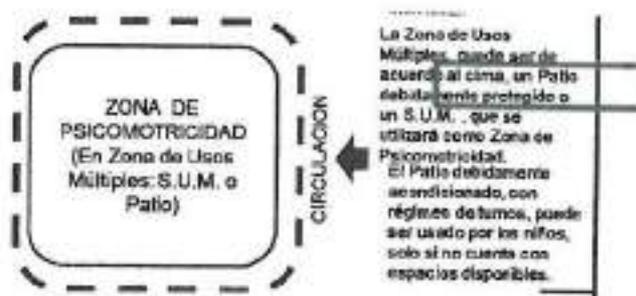
De la revisión al planteamiento general del Expediente Técnico de la obra "Mejoramiento de los Servicios de Educación Inicial y Primaria de la Institución Educativa N° 32088 de San Isidro de Paura, distrito de Yacus - Huánuco - Huánuco", se ha verificado que no se ha considerado cobertura en la losa deportiva propuesta para los alumnos de educación primaria y otra en el patio de educación inicial, ambos con condiciones estructurales diferentes por los espacios que cubrirían, esto básicamente por la necesidad de protección a los niños de los rayos ultravioletas cuando ejecutan actividades fuera del aula, lo cual es recomendado en los esquemas de zonificación para espacios de educación inicial dentro de la Norma Técnica Para el Diseño de Locales de Educación Básica Regular-Nivel Inicial, la cual presenta el siguiente esquema:

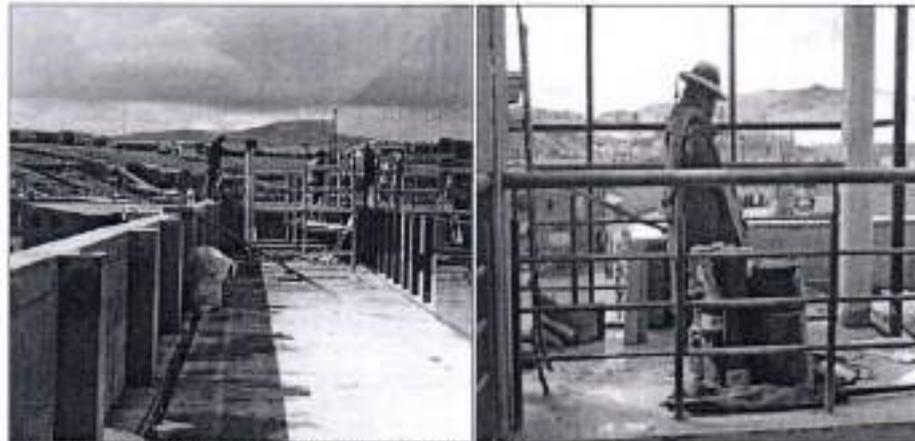
Personal obrero realizando trabajos sin la indumentaria de seguridad

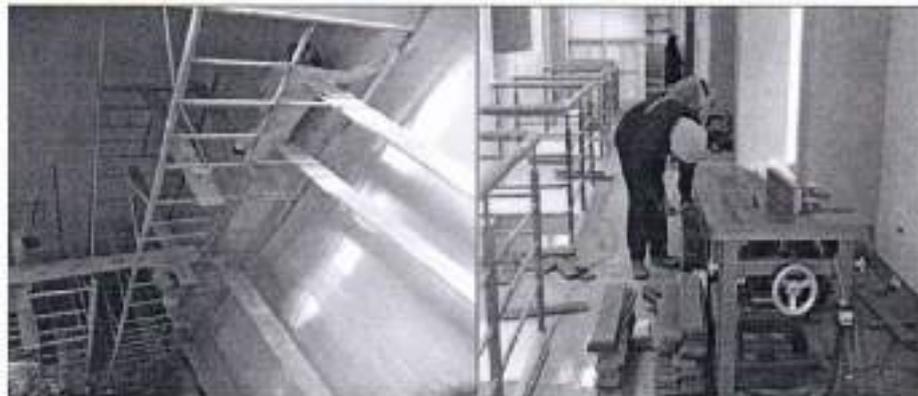
Personal obrero realizando trabajos sin la indumentaria de seguridad
