**UNIVERSIDAD PRIVADA DE TACNA
FACULTAD DE INGENIERÍA
ESCUELA PROFESIONAL DE INGENIERÍA CIVIL**

**“EVALUACIÓN DEL ÍNDICE DE RUGOSIDAD UTILIZANDO
ENSAYOS NO DESTRUCTIVOS PARA MEJORAR LA
TRANSITABILIDAD VEHICULAR DE LA AV. TARATA, TRAMO:
CALLE ARIAS ARAGÜEZ – AV. JORGE BASADRE GROHMANN,
TACNA - 2021”**

**PARA OPTAR:
TÍTULO PROFESIONAL DE INGENIERO CIVIL**

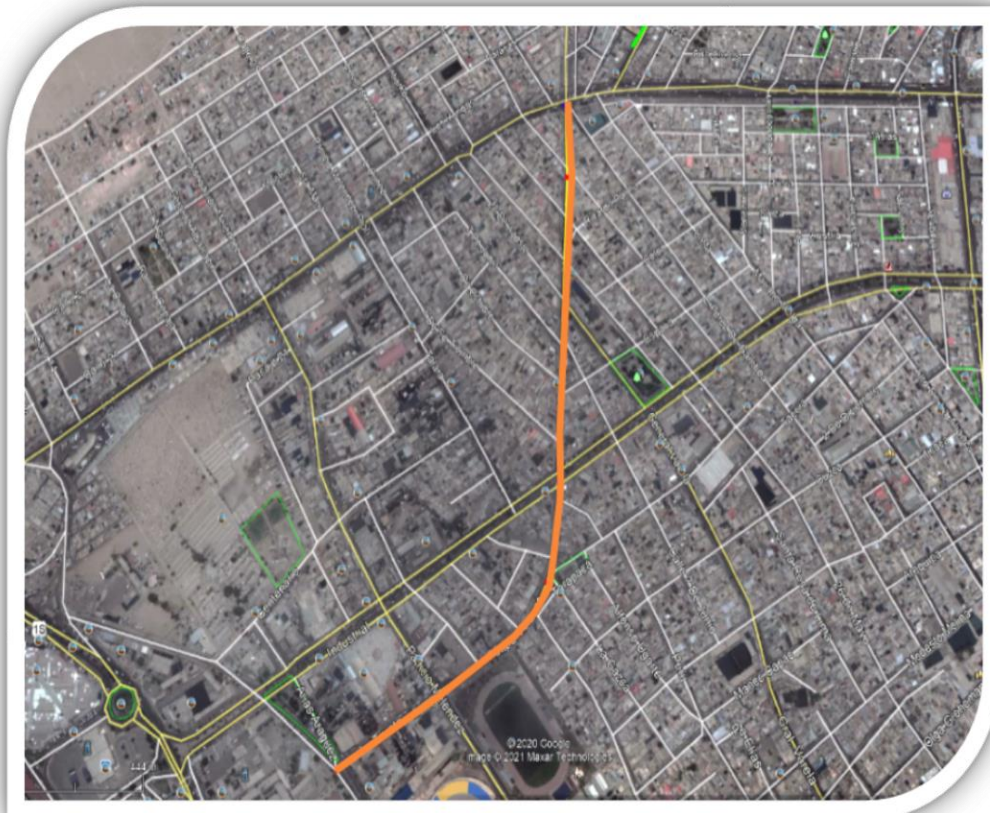
Figura 1

La figura 1 muestra la ubicación del tramo a intervenir en la Avenida Tarata con una longitud total de 1,20 Km, ubicado en la ciudad de Tacna.

Tramo de investigación de la Av. Tarata, L= 1,20 Km.

Nota. Tramo de evaluación calle Arias Aragüez – Av. J.B.G, tomado de Google Earth

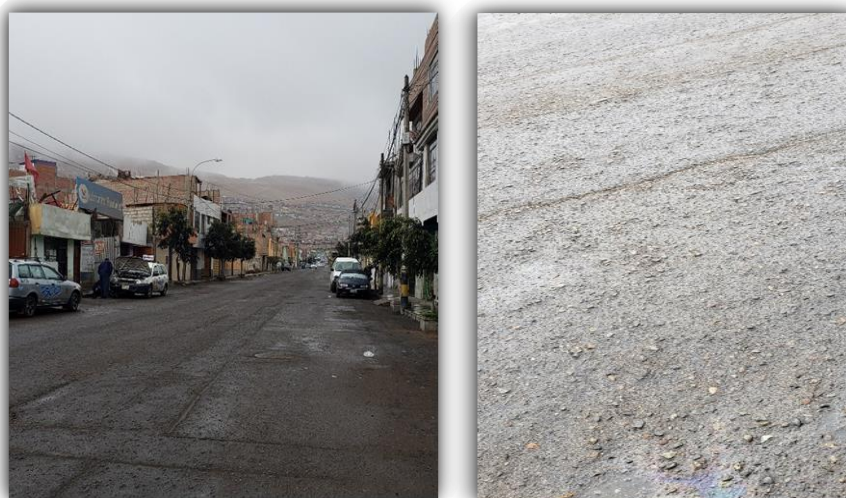
Figura 2

La figura 2 muestra la situación actual de la vía a investigar, en donde se puede notar el estado de la carpeta de rodadura.

Vía investigada, presencia de parches y huecos, Av. Tarata

Nota. En la figura se muestra una vista panorámica de la vía

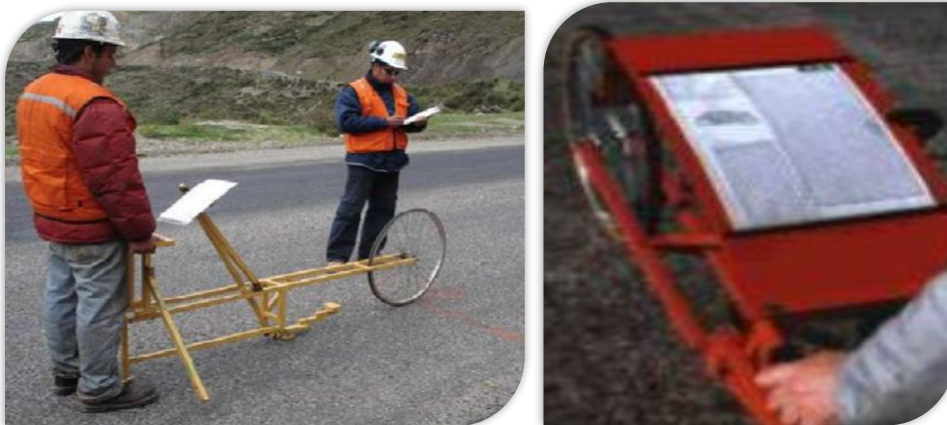
Figura 5
Rugosímetro de MERLIN

En la figura 5 se muestra como es el uso del Rugosímetro de Merlín utilizado en la superficie de la capa de rodadura de una vía pavimentada para obtener los datos de rugosidad y valores IRI.

Nota. Instrumento económico y sencillo para determinar valor IRI. Del sitio web: <https://slideplayer.es/slide/18128323/>

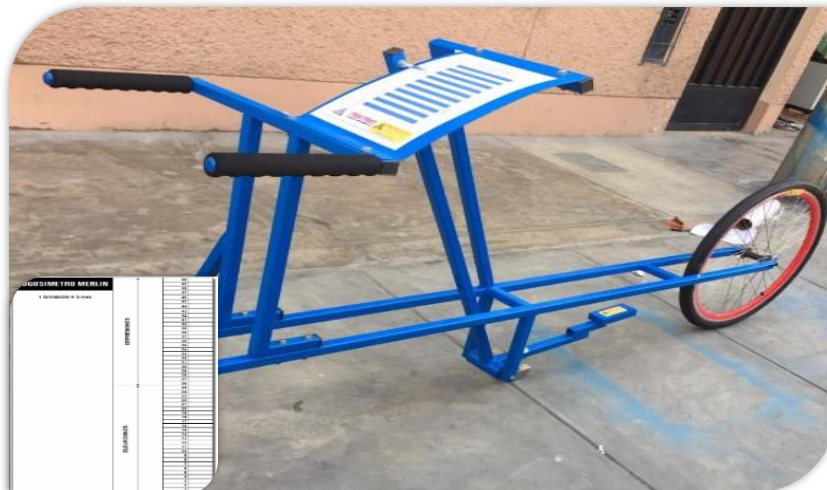
Figura 7

Tablero con escala gráfica

Nota. Se muestra el tablero que registra el movimiento del puntero y tiene 50 divisiones de 5 mm entre ellos.

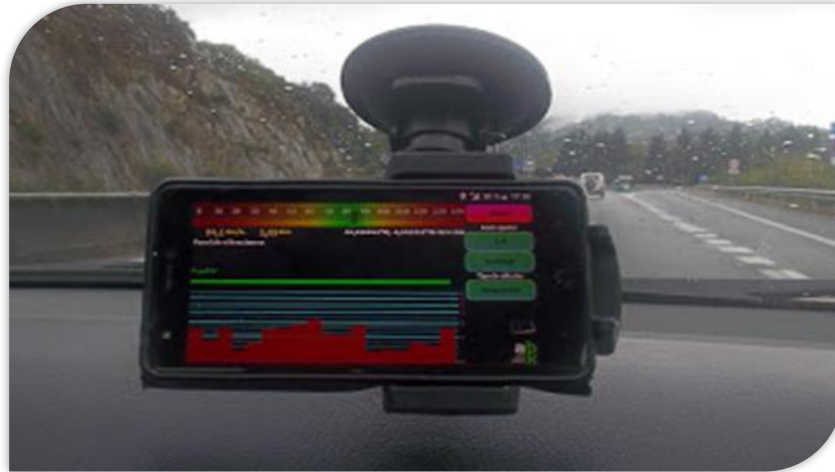
Figura 11

Ubicación del teléfono.

Nota. Viene a ser la forma de colocar el soporte en el parabrisas del vehículo, por las facilidades de operación. Del sitio web: https://apkpure.com/es/iriregularidadcarreteras/com.luisnieto.iri_calc_free

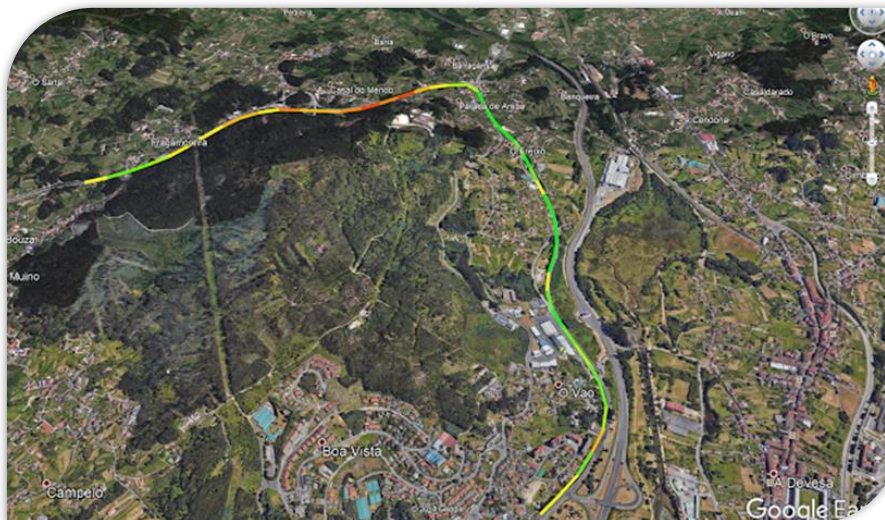
Figura 14*Informe IRI.kml*

En la figura 14 se observa un ejemplo del desplazamiento del vehículo y evaluación del pavimento diferenciado por colores.

Nota. Desplazamiento de evaluación por colores, tomado de ABAKAL, (2020). Del sitio web: <http://carreteras-laser-escaner.blogspot.com/2018/10/manual-iri-android-2.html>

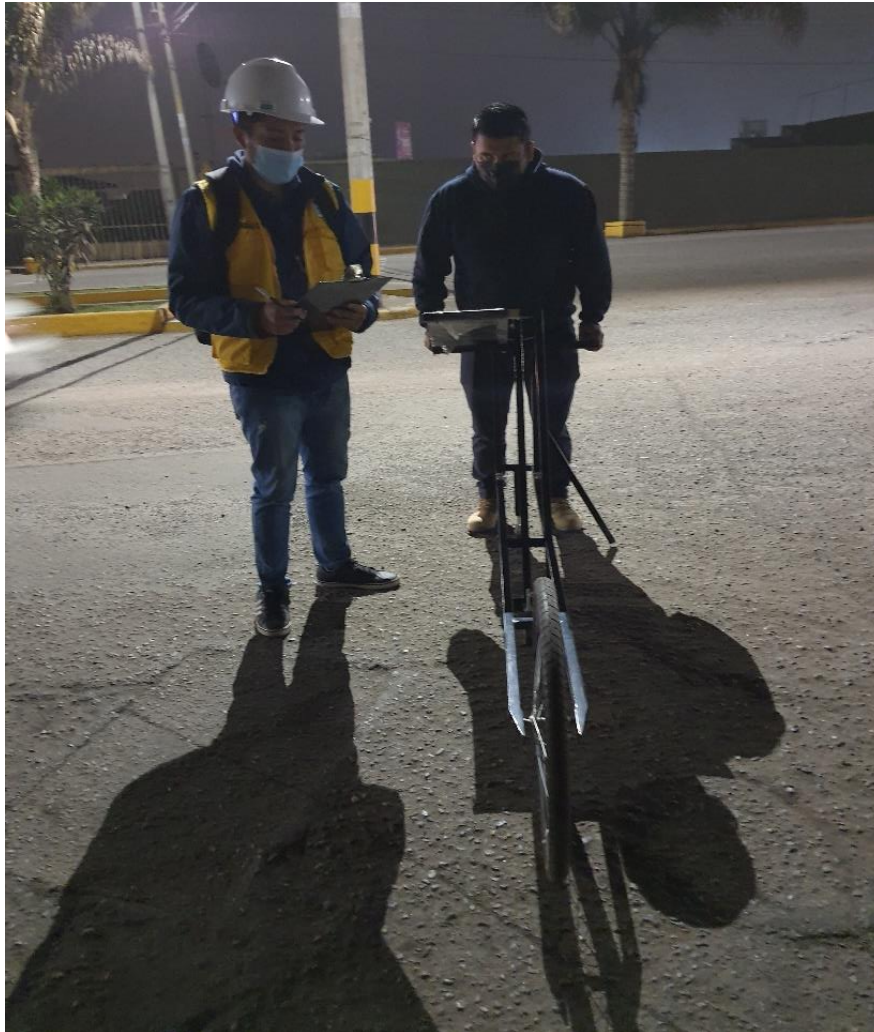
Figura 17

Inicio del ensayo utilizando MERLIN

Nota. Inicio del ensayo en el punto de la Calle Arias Aragüez, a la 5:00 horas

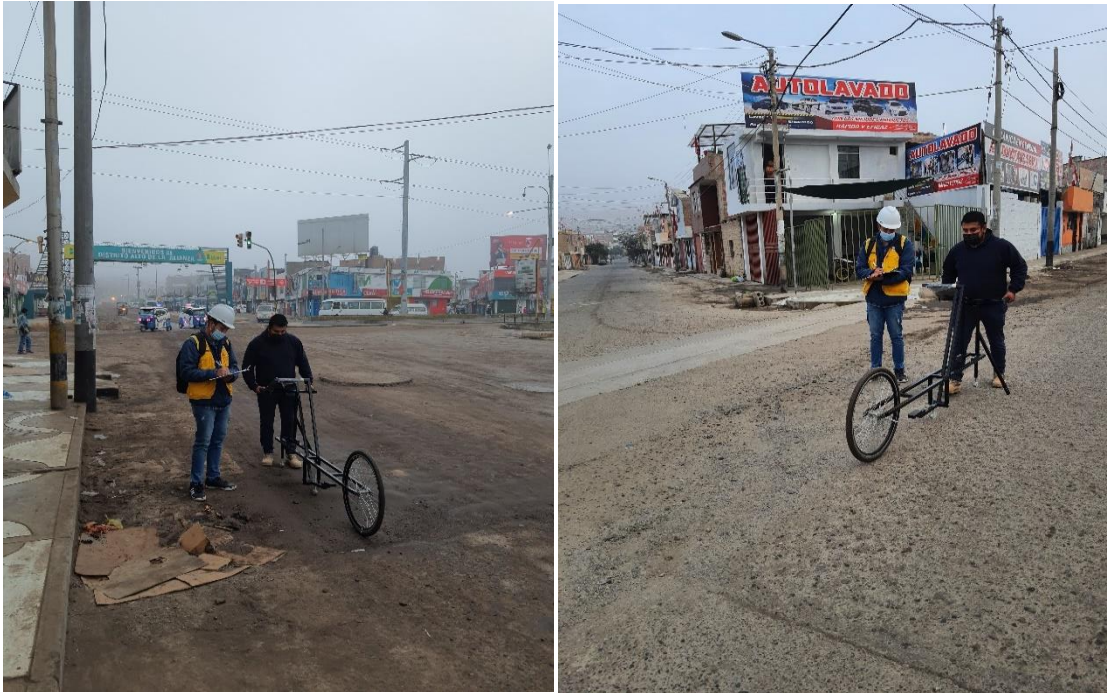
Figura 18

En la figura 18 se observa la toma de datos obtenidos a través del Rugosímetro de Merlín a lo largo de la Av. Tarata.

Ensayo con el MERLIN carril de bajada

Nota. Ensayo en campo para obtener los datos cada dos metros usando MERLIN

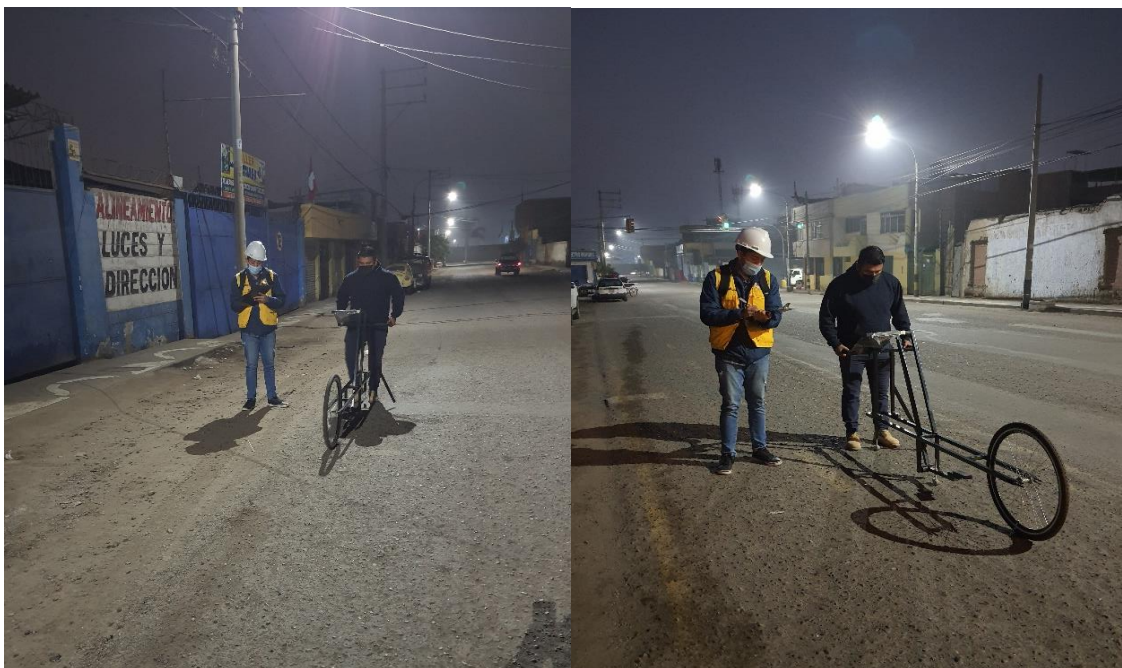
Figura 19

En la figura 19 se muestra la toma de datos en el carril de subida de la Av. Tarata.

Ensayo con el MERLIN carril de subida

Nota. Continúa la obtención de datos utilizando el MERLIN

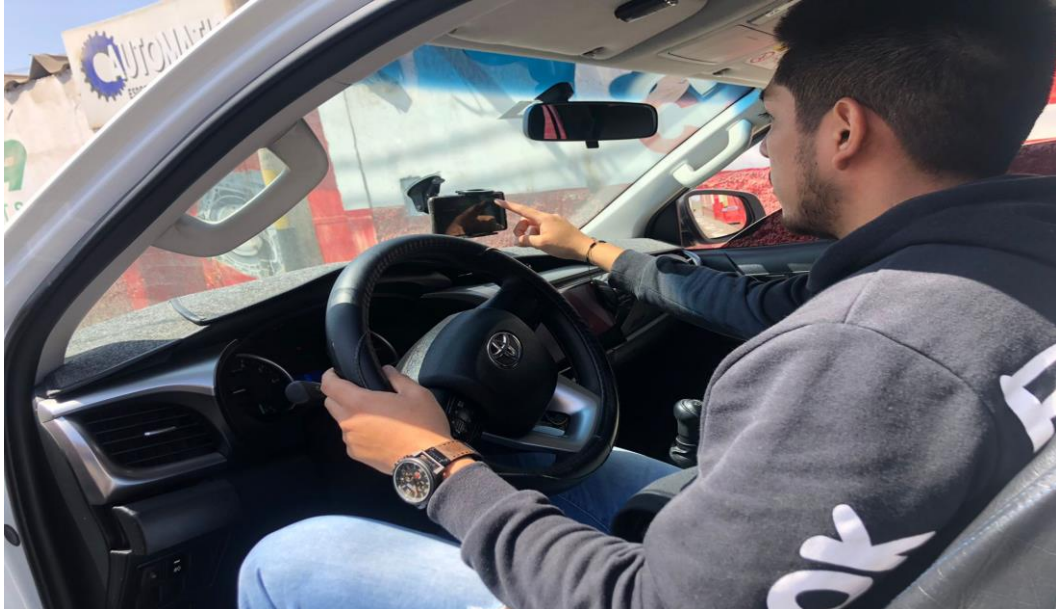
En la figura 20 se muestra la calibración del aplicativo ABAKAL IRI.

Calibración del aplicativo ABAKAL

Nota. Se utiliza un vehículo para la obtención del valor IRI

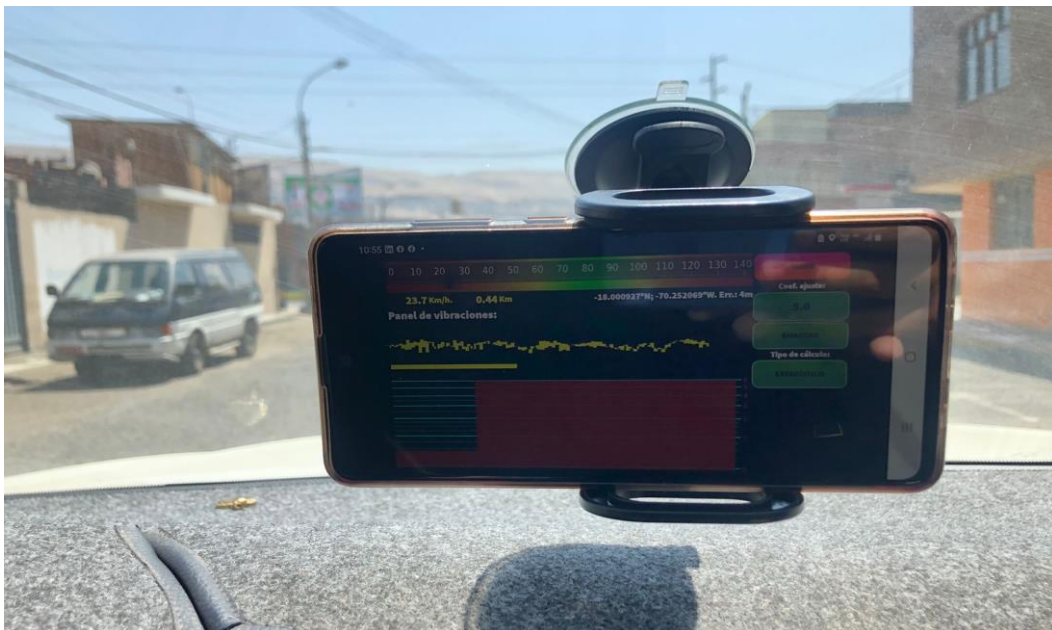
En la figura 21 se muestra el montaje en el parabrisas de la camioneta, el cual es un lugar estático para realizar el ensayo a través del aplicativo ABAKAL IRI.

Montaje y configuración del aplicativo

Nota. Se coloca en el parabrisas de un vehículo.

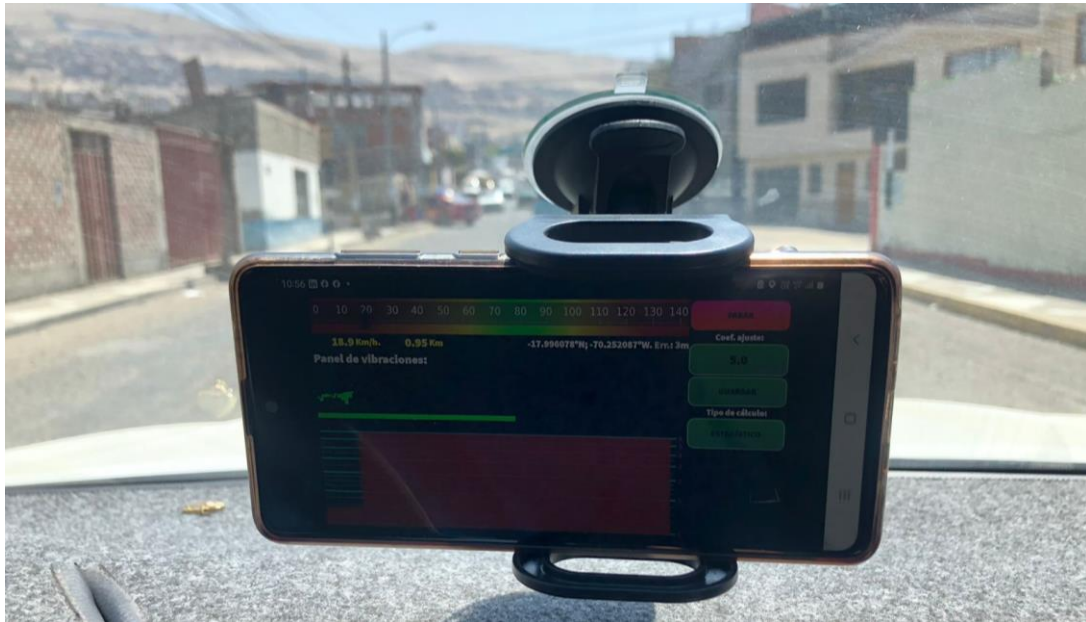
En la figura 22 se muestra la obtención de los valores IRI, resultado de la realización del ensayo en la Av. Tarata.

Medición de los valores IRI

Nota. Tomando datos en el ensayo los valores IRI en la Av. Tarata

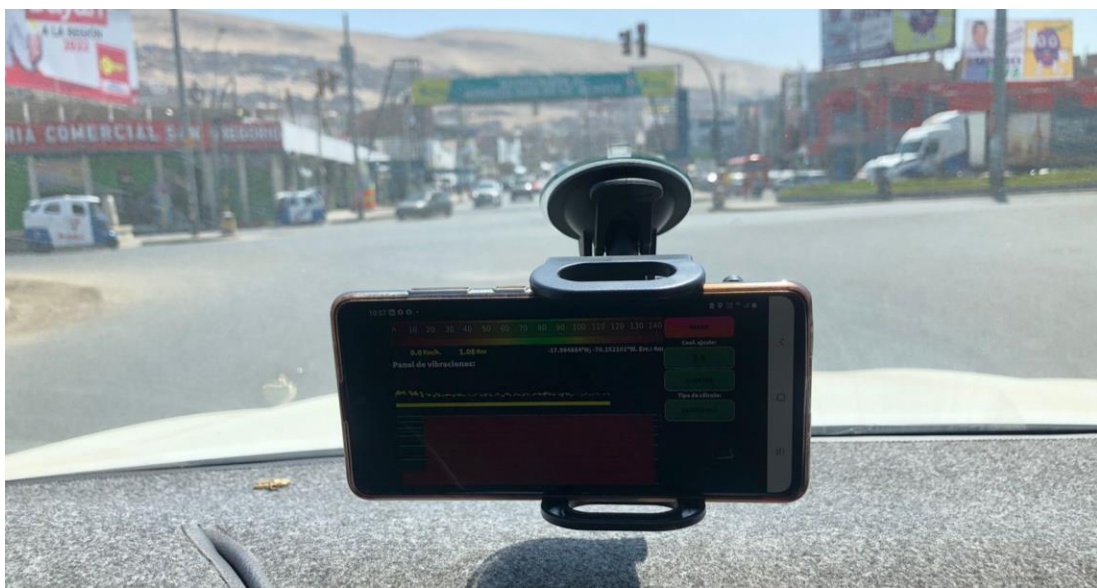
Figura 23

En la figura 23 se muestra la obtención de los valores IRI, resultado de la realización del ensayo en la Av. Tarata.

Modo activado para obtener IRI

Nota. Continúa la obtención de los datos de los valores IRI en la Av. Tarata

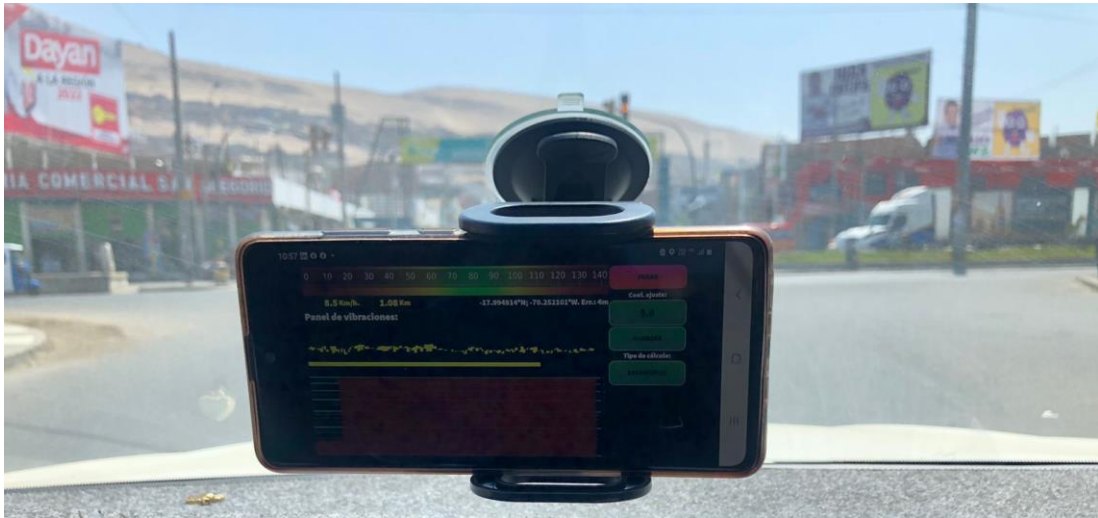
Figura 24

En la figura 24 se muestra la recopilación de los valores IRI, resultado de la realización del ensayo en la Av. Tarata.

Recopilación de datos IRI en el punto final

Nota. Intersección Av. Tarata con la Av. Jorge Basadre Grohmann

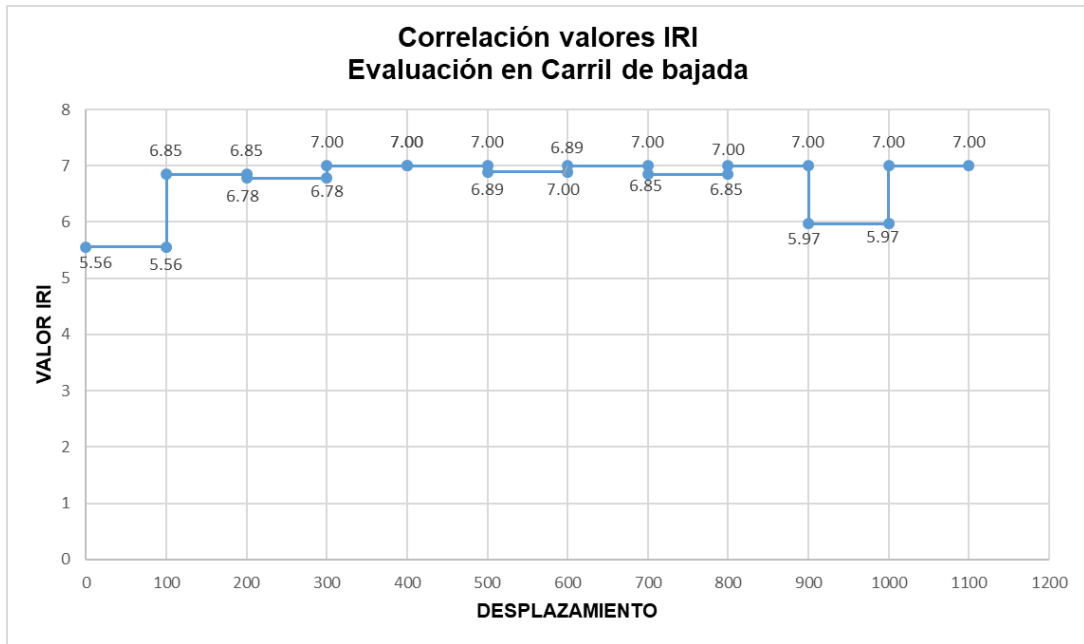
Comportamiento de los valores IRI cada 100 m; carril de bajada

Nota. En la figura se puede ver en el desplazamiento los valores IRI obtenidos en la evaluación del carril de bajada

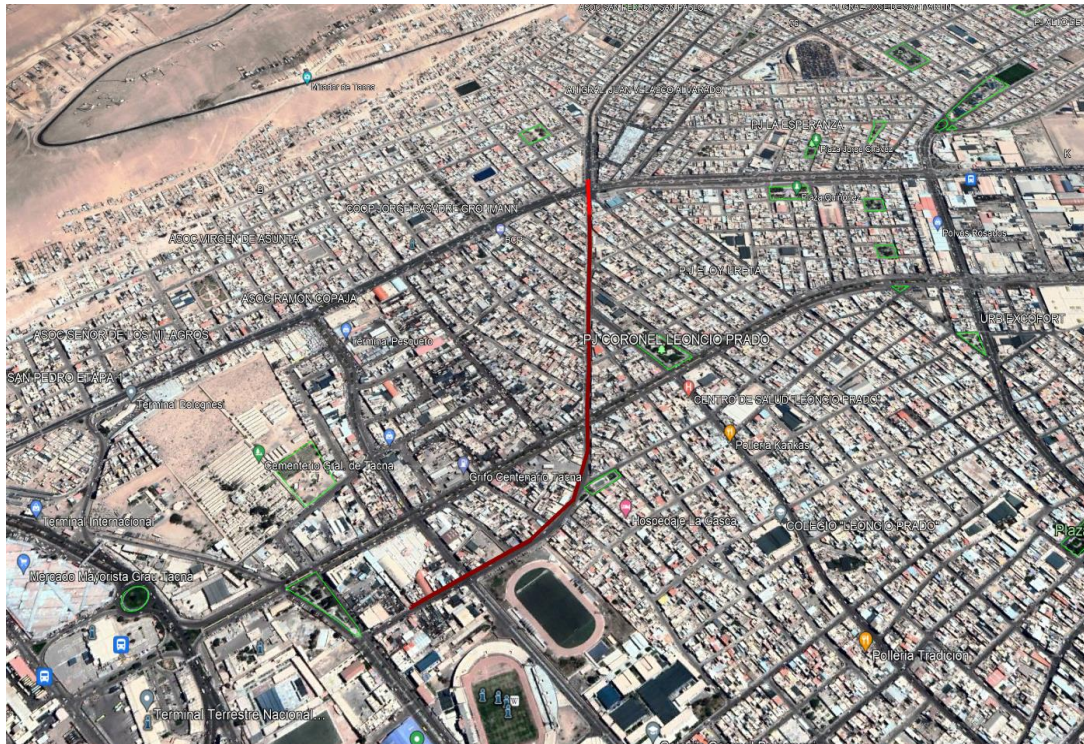
En la figura 32 se observa el desplazamiento por el carril de bajada

Desplazamiento por el carril de bajada utilizando aplicativo ABAKAL IRI

Nota. Viene a ser el desplazamiento por la Av. Tarata considerando colores de acuerdo al valor IRI

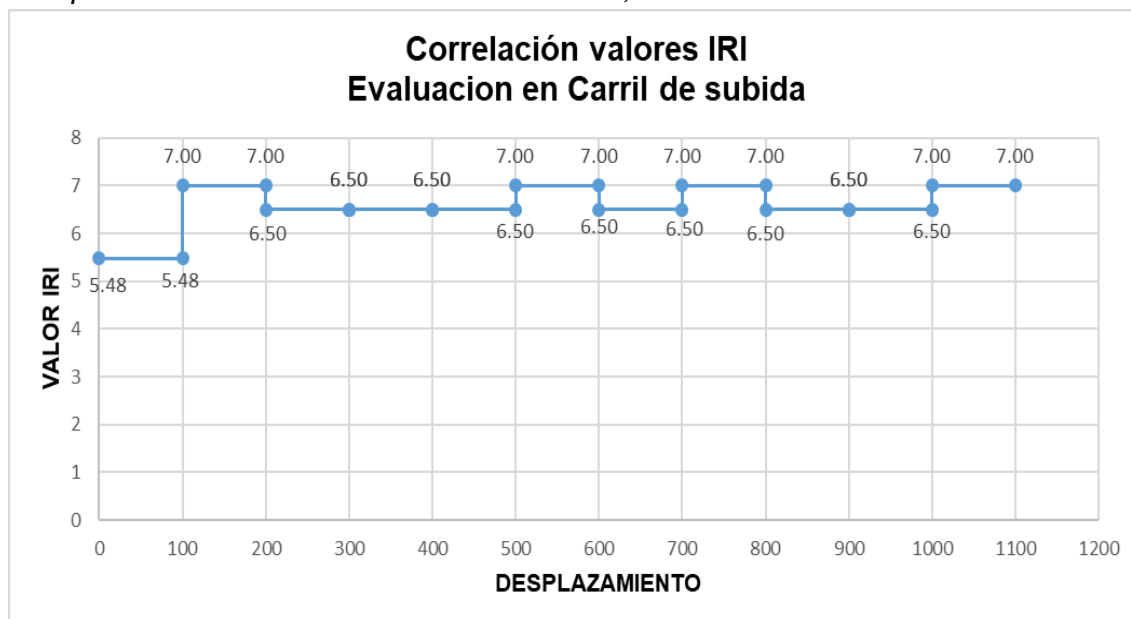
Comportamiento de los valores IRI cada 100 m, en el carril de subida

Nota. En la figura se puede ver en el desplazamiento los valores IRI obtenidos en la evaluación del carril de subida

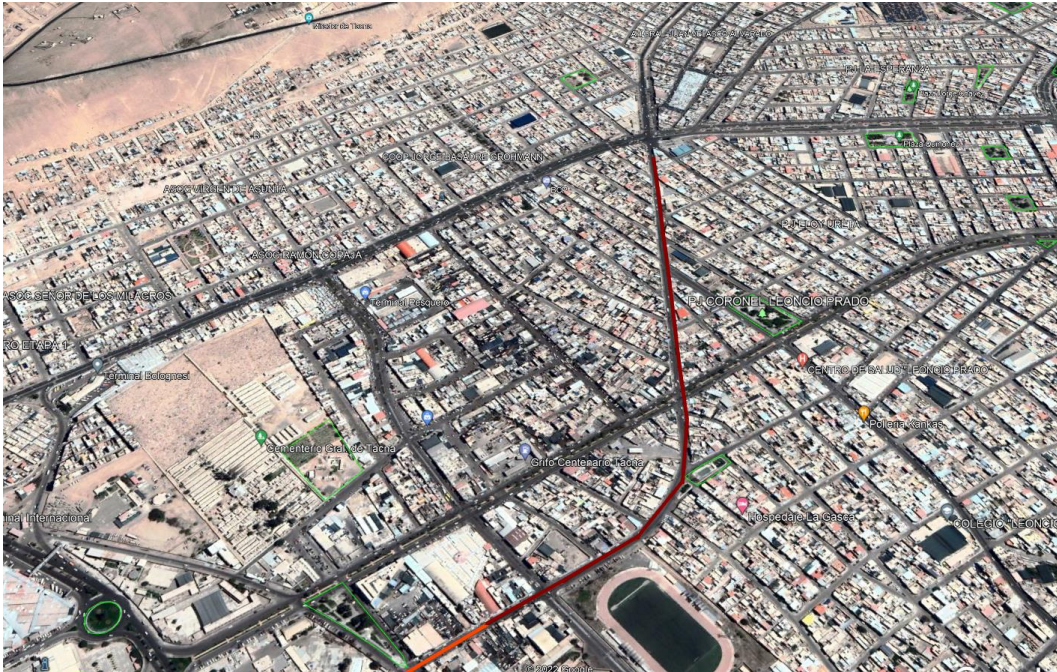
En la figura 34 se observa el desplazamiento por el carril de subida realizado con el aplicativo ABAKAL IRI.

Desplazamiento por el carril de subida utilizando el aplicativo ABAKAL IRI

Nota. Es el desplazamiento por la Av. Tarata considerando colores de acuerdo al valor IRI

De acuerdo con los valores IRI determinado con el aplicativo ABAKAL IRI, podemos calificar el estado del pavimento, de forma similar al del MERLIN, obteniendo un pavimento Malo. En función de la calificación del estado del pavimento y la serviciabilidad, prosigue la propuesta del diseño de espesores del pavimento flexible.

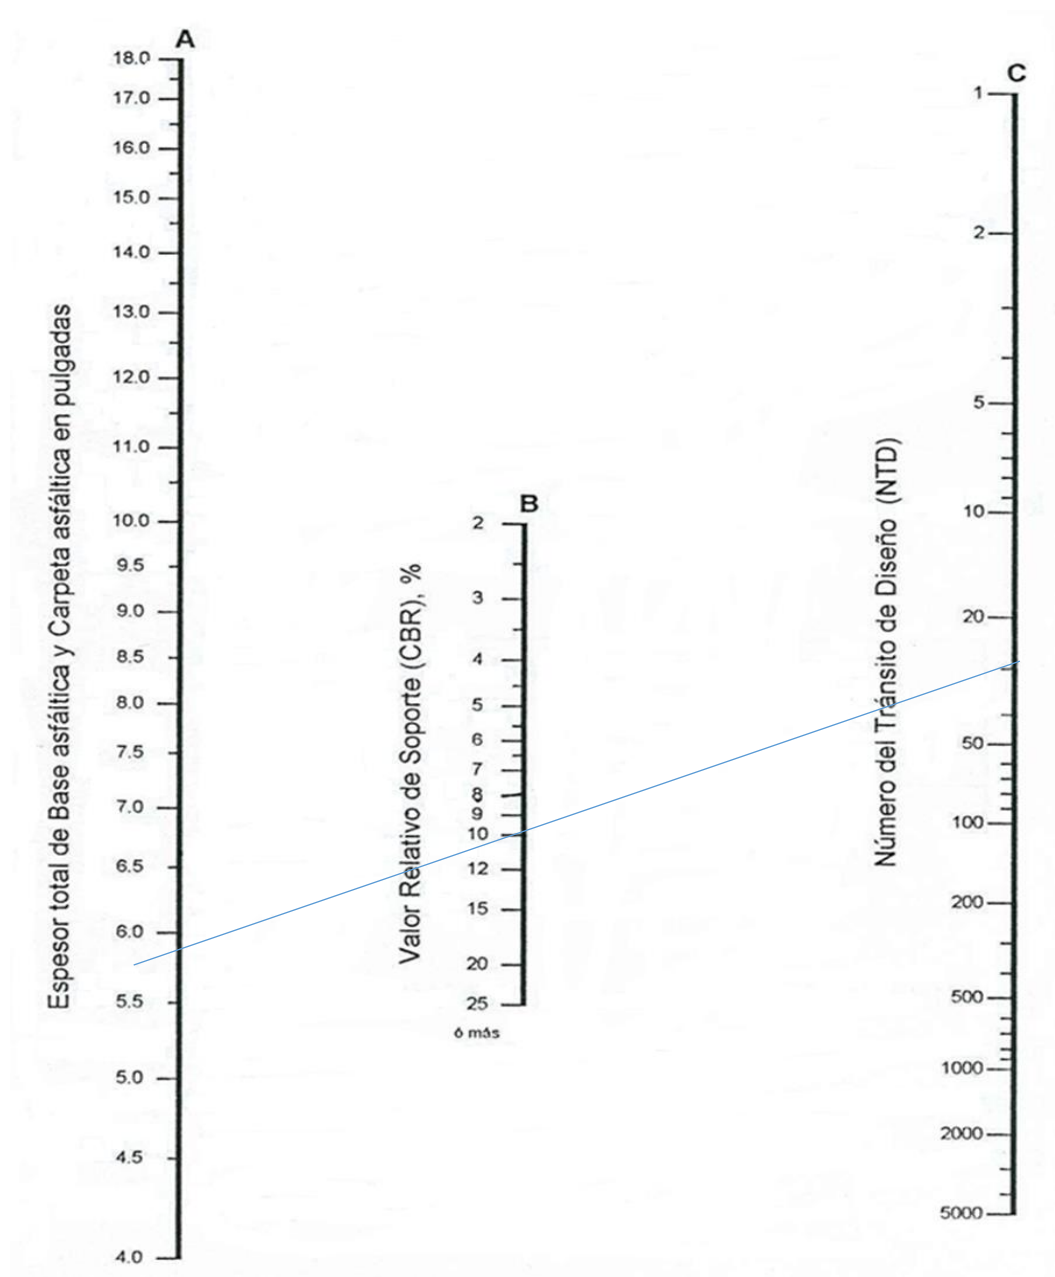
Ábaco para calcular espesor total de la estructura
