EVALUACIÓN DE LA VULNERABILIDAD SÍSMICA DE UNA NAVE
INDUSTRIAL DE ACERO EN EL DISTRITO DE MOCHE MEDIANTE
CURVAS DE FRAGILIDAD SÍSMICA, TRUJILLO 2022

TESIS

MAESTRO EN INGENIERÍA CIVIL CON MENCIÓN EN
ESTRUCTURAS

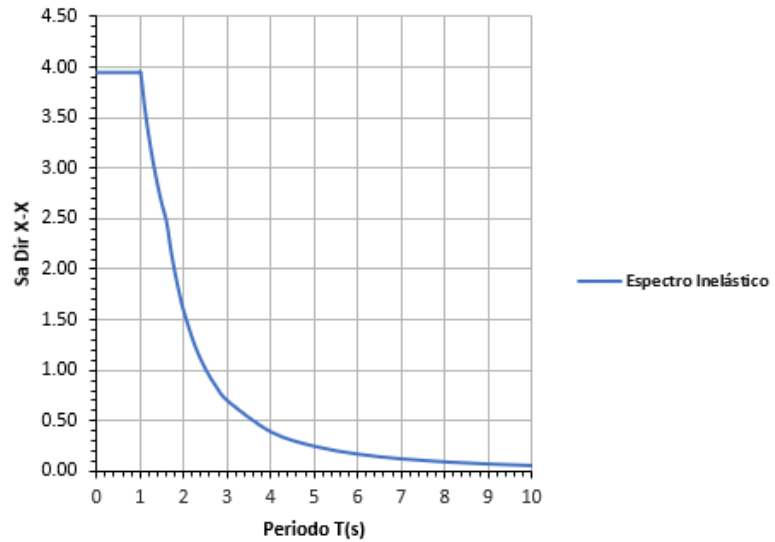
Figura 9.*Espectro inelástico de pseudo - aceleraciones X-X*

Por último, se puede observar en las gráficas los dos espectros inelásticos de pseudo – aceleraciones (Ver Figura 9 y Figura 10).

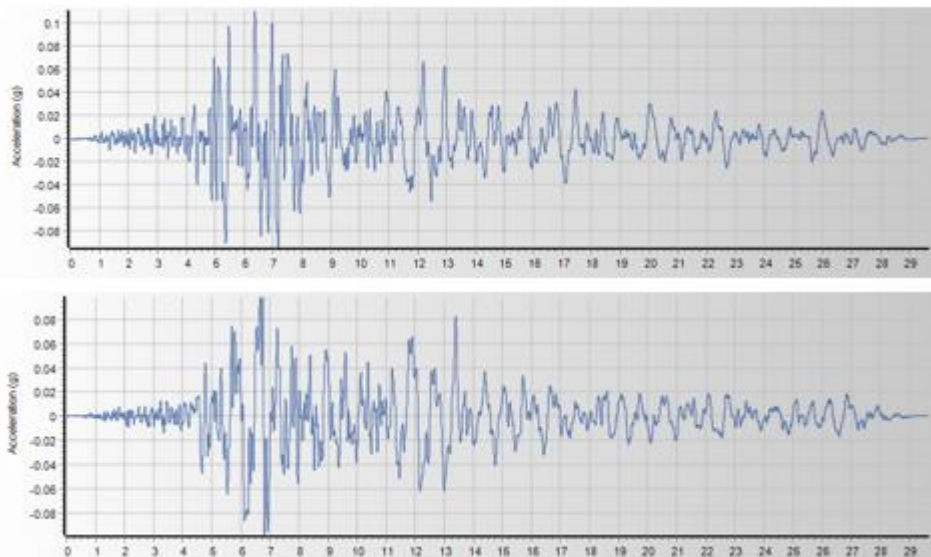
Figura 11.

Registro sísmico Whittier Narrows-01 con sus dos componentes horizontales

Los registros de acelerogramas reales fueron extraídos de la base de datos PEER. Teniendo en cuenta que la búsqueda se realizó bajo el criterio: velocidad de propagación de ondas de corte, debido que, con ese criterio podemos elegir un registro sísmico que tenga el tipo de suelo parecido al del proyecto.

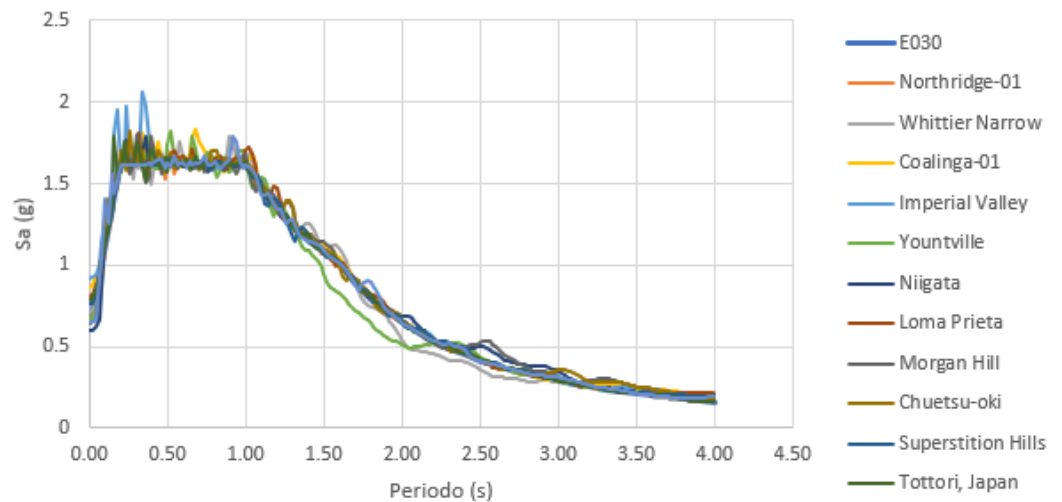
Figura 13.

Escalamiento de los registros sísmicos E.030.

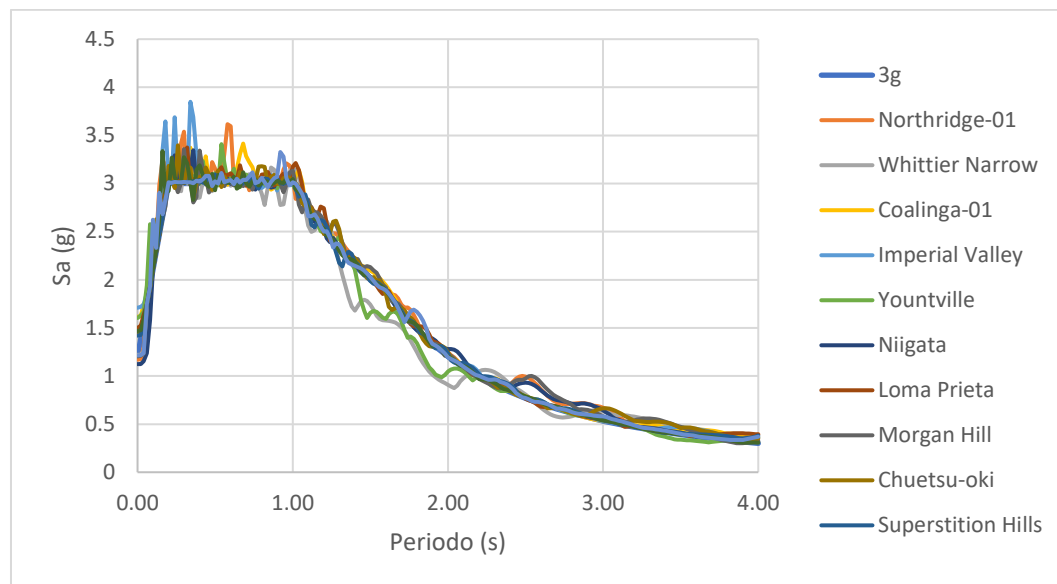
Figura 15.

Escalamiento de los registros sísmicos para $S_a = 3g$

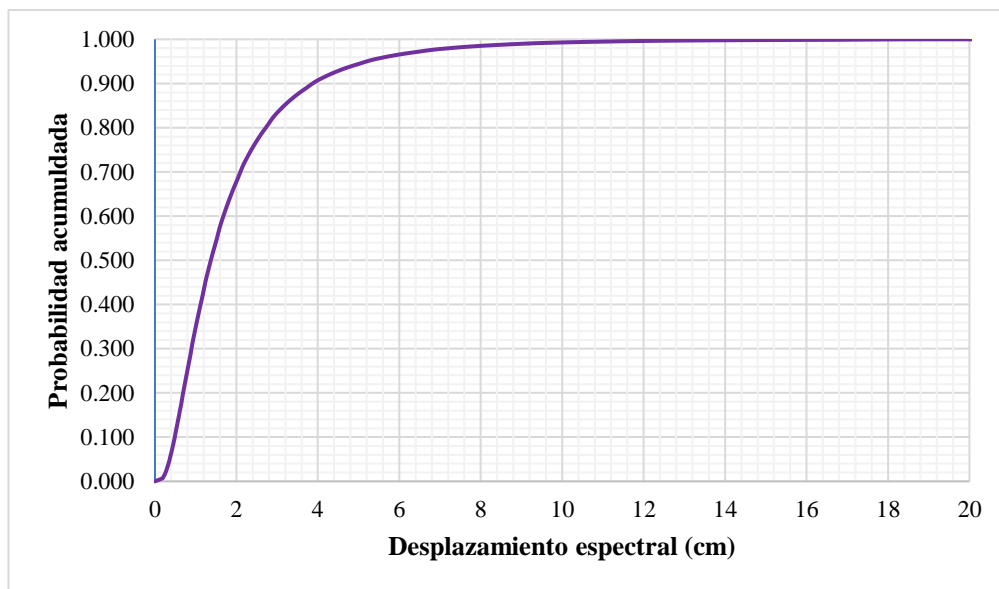
Figura 17.
Curva de fragilidad para daño Leve

Las curvas de fragilidad se ejecutaron según el manual técnico HAZUS. A continuación, se muestran las curvas de fragilidad de la nave industrial estudiada, y se puede observar que la variabilidad es mayor a medida que aumenta el desplazamiento espectral asociado a cada estado de daño.

Las Figuras 17, 18, 19, 20 y 21 muestra las curvas de fragilidad asociadas a los estados de daño (leve, moderado, extenso y completo) según el manual técnico HAZUS correspondiente para naves industriales.

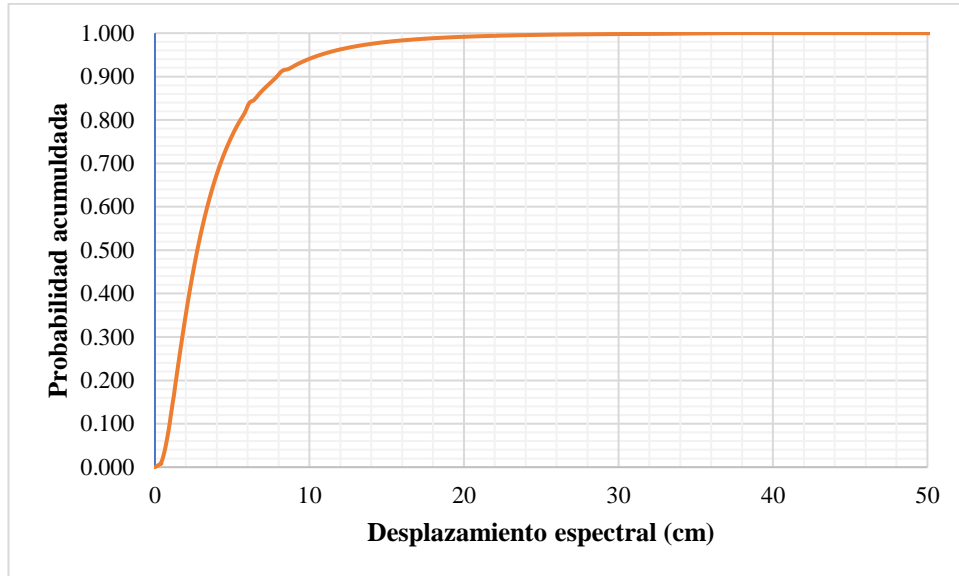
Figura 18.
Curva de fragilidad para daño Moderado

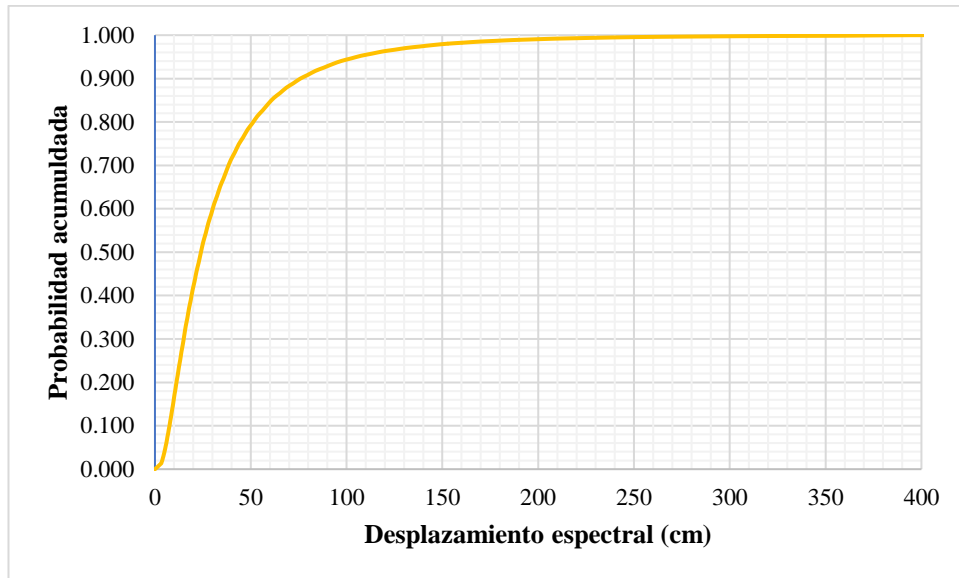
Figura 20.
Curva de fragilidad para daño Completo

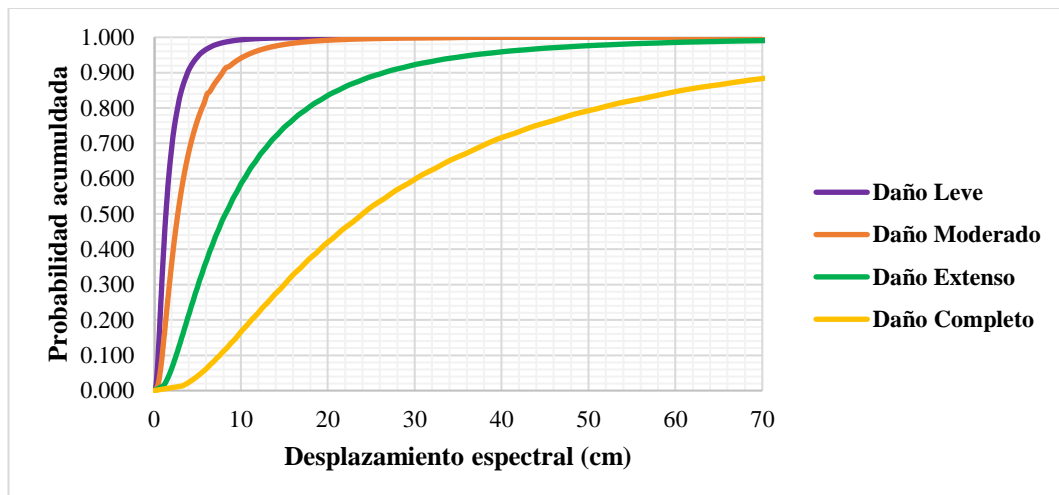
Figura 21.
Curvas de fragilidad juntas

Nota: Curvas de fragilidad para daño leve, moderado, extenso y completo utilizando el desplazamiento espectral como parámetro indicador de la intensidad sísmica.
