TESIS

**“EVALUACIÓN Y COMPORTAMIENTO ESTRUCTURAL
SÍSMICO DEL PABELLÓN "E" DE LA INSTITUCIÓN EDUCATIVA
42088 DON JOSÉ DE SAN MARTÍN, TACNA, 2022”**

TÍTULO PROFESIONAL DE INGENIERO CIVIL

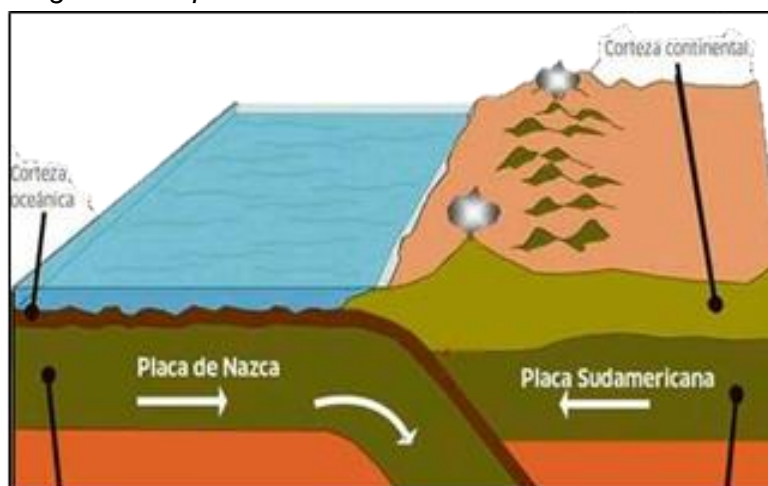
Figura 1 muestra las placas de nazca con la placa sudamericana responsables de los sismos.

Imagen de las placas de Nazca con la Placa Sudamericana

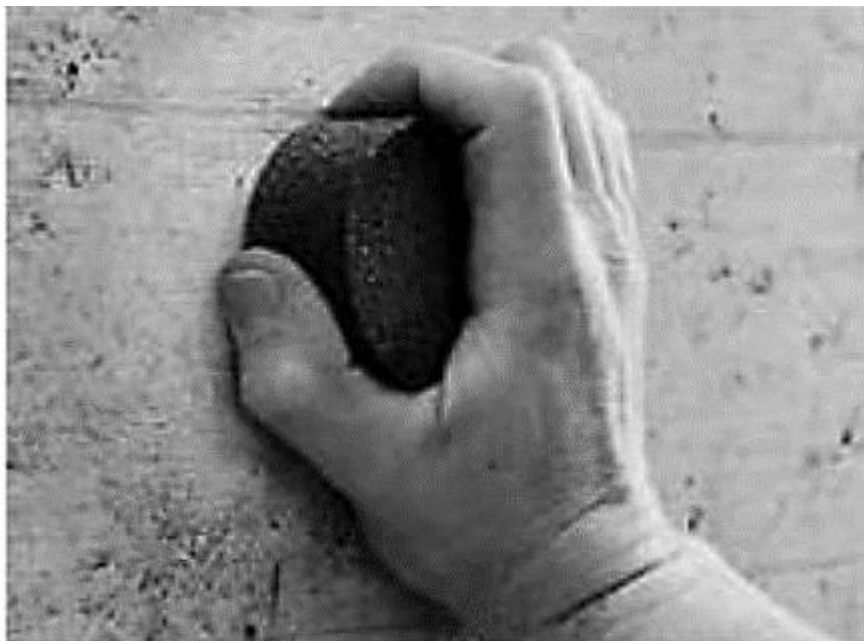
Preparación de la superficie de ensayo

Nota. Se muestra la limpieza y raspado de pequeños restos de mortero que se realiza con la piedra amolar.

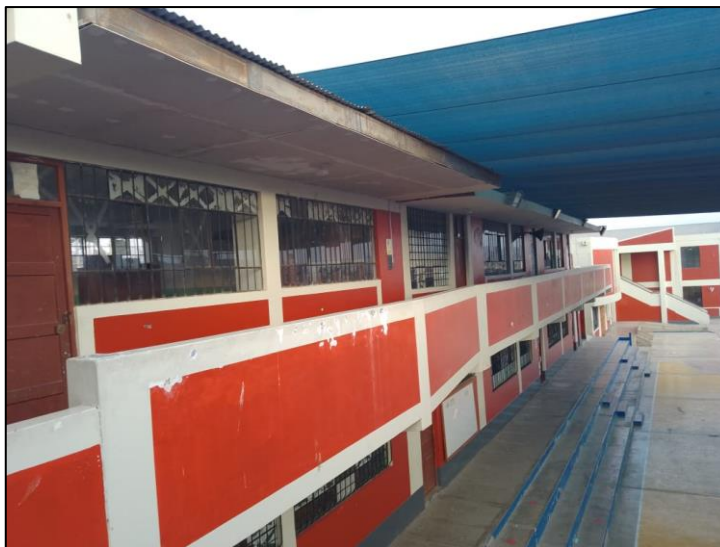
Figura 7

Se empezó realizando un análisis visual del pabellón “E” de la Institución Educativa 42088 Don José De San Martín con el objetivo de evaluar las características de la estructura, encontrando como principal característica es que se divide en (3) bloques debidos que fue construido progresivamente, cuenta con la configuración regular en planta como en elevación, en la figura 7 se puede apreciar la vista exterior del pabellón.

Vista exterior de pabellón “E”

Nota: Se puede observar la parte frontal del pabellón “E”

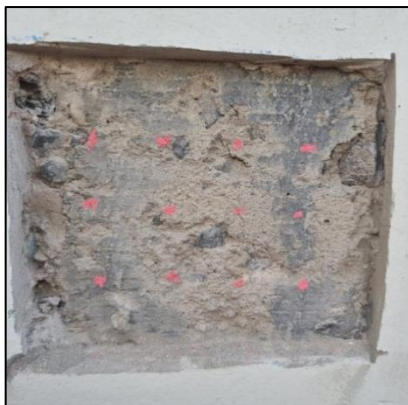
Se distribuyó los puntos en la zona de ensayo

Nota: Continuamos con la distribución uniforme en la zona de trabajo para la aplicación del ensayo.

Seguidamente se pule la zona para que no afecte el índice de rebote, con el apoyo en conjunto se procedió a realizar el ensayo, comenzando en determinar que el esclerómetro se encuentre en perfecto estado.

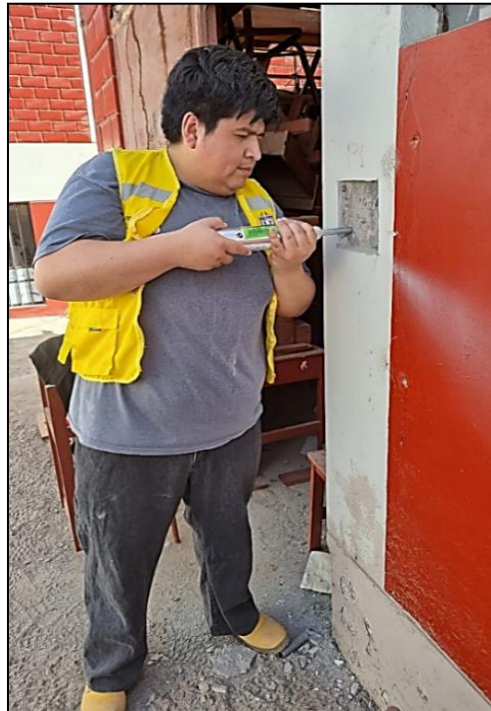
Toma de datos en las columnas.

Nota: Se toma los datos del Eje A (P1) de la columna exterior.

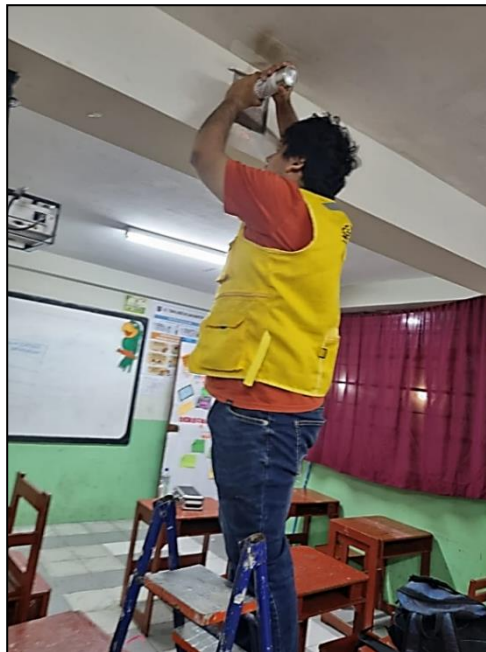
Figura 19

Toma de datos en las vigas.

Nota: Se toma los datos del Eje K (P13) de la viga interior.

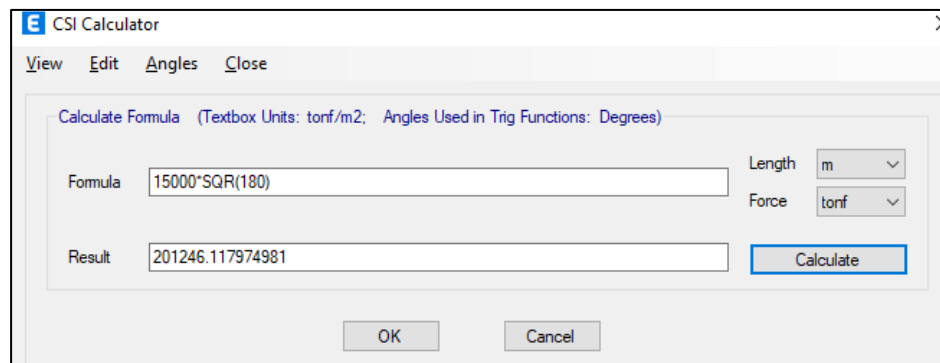
Módulo de elasticidad de las vigas

Nota: Cálculo de módulo de elasticidad en ETABS v 20.0

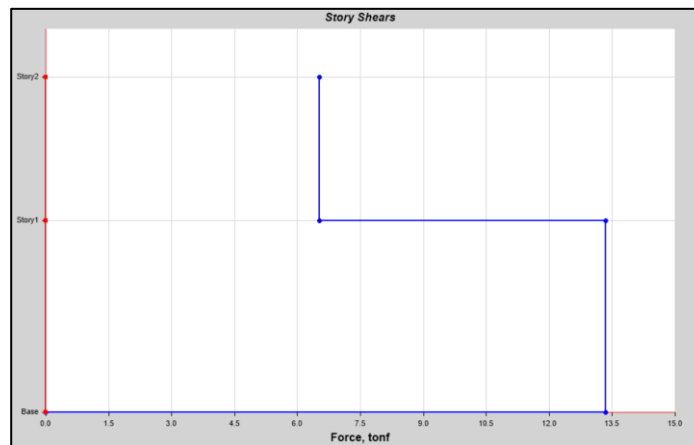
Cortante Dinámico en la base para Sismo XX

Nota. Valores sacados del diseño realizados en el programa ETABS.

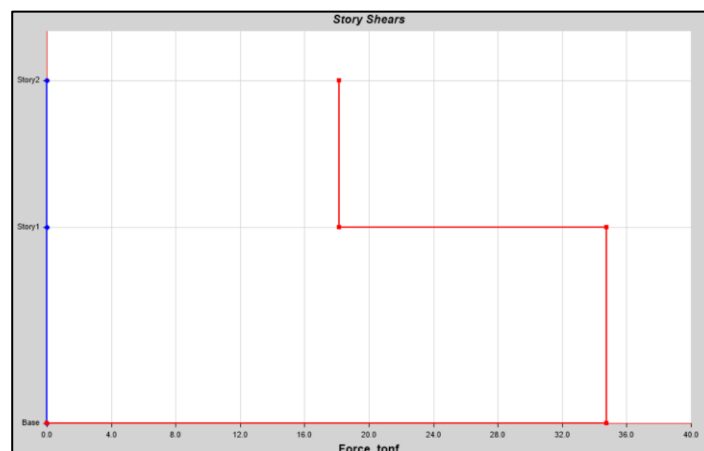
Figura 40

Cortante Dinámico en la base para Sismo YY

Nota. Valores sacados del diseño realizados en el programa ETABS.
